ANALÝZA VYBRANÝCH VLASTNOSTÍ VODOROVNÉHO DOPRAVNÍHO ZNAČENÍ

ANALYSIS OF SELECTED PROPERTIES OF HORIZONTAL ROAD MARKING

DIPLOMOVÁ PRÁCE

MASTER'S THESIS

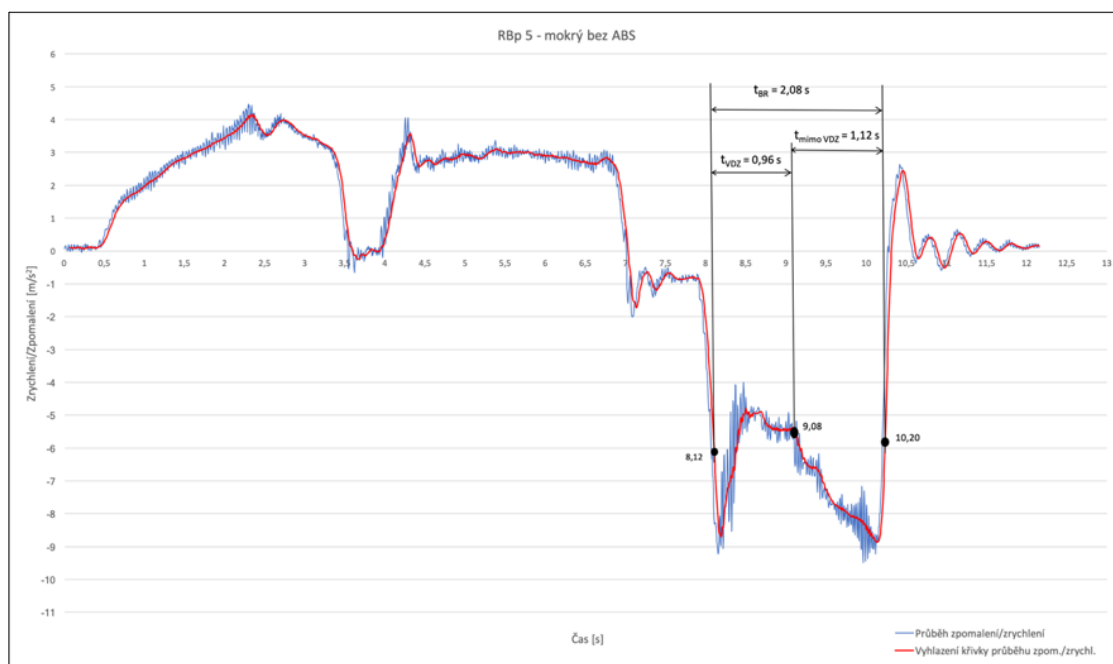
Graf č. 3 Ukázka analýzy grafu průběhu zpomalení za pomoci hodnot z Tab. č. 5, vzorek RBp 5 - mokrý bez ABS [vlastní]

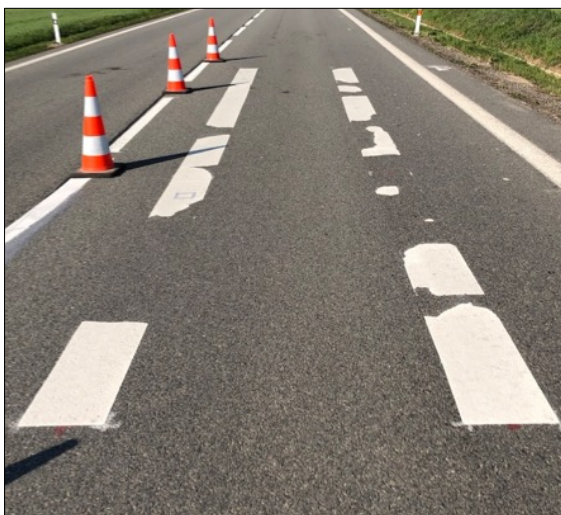
- 1) Vzorek TPPz 1 – termoplast je značně poškozený, ale velmi málo vydrolená balotina oproti ostatním vzorkům

Obr. č. 64 Vzorek TPPz 1 po 11 měsících od pokládky, duben 2019 [vlastní]

Hodnoty označené červeně byly vyloučeny, a to z důvodu velkého poškození vzorku TPPz 1 (chybějící velké plochy značení), což se projevilo právě při měření při vyšších rychlostech. Poškození značení v tomto rozsahu mohlo být způsobeno nečistotami na povrchu vozovky při aplikaci. U předem připravených termoplastických materiálů je velmi důležitá čistota podkladu, na který se materiál aplikuje.

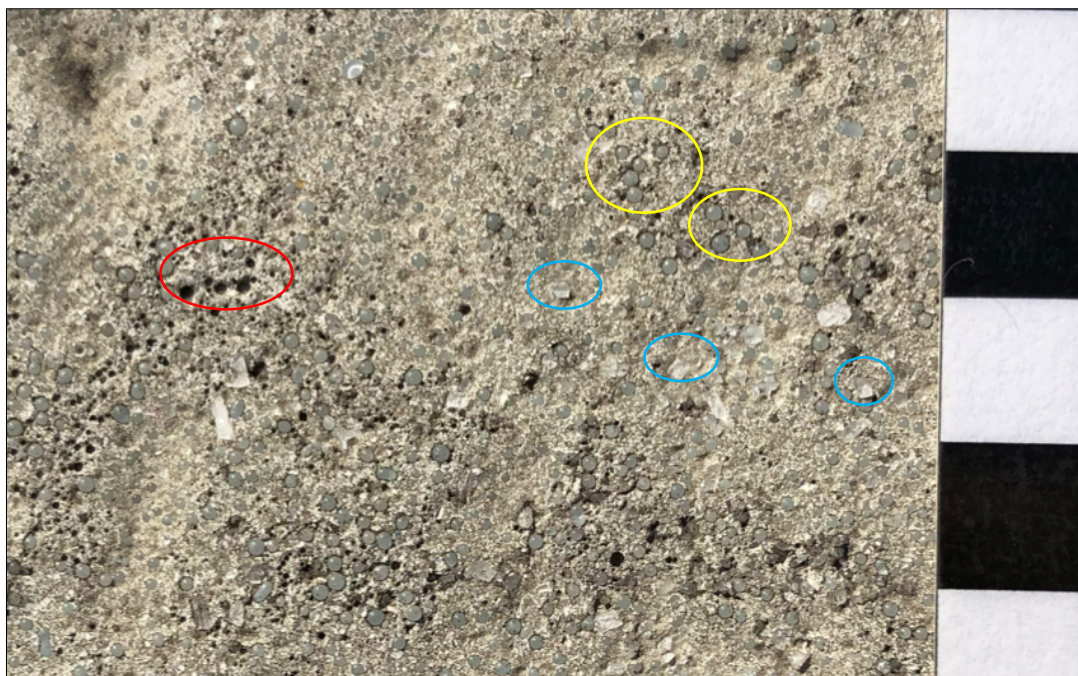
Obr. č. 65 Detail vzorku TPPz 1, žlutě označená zůstávající balotina, červeně označená vydrolená balotina a modře protismykové přísady, duben 2019 [vlastní]

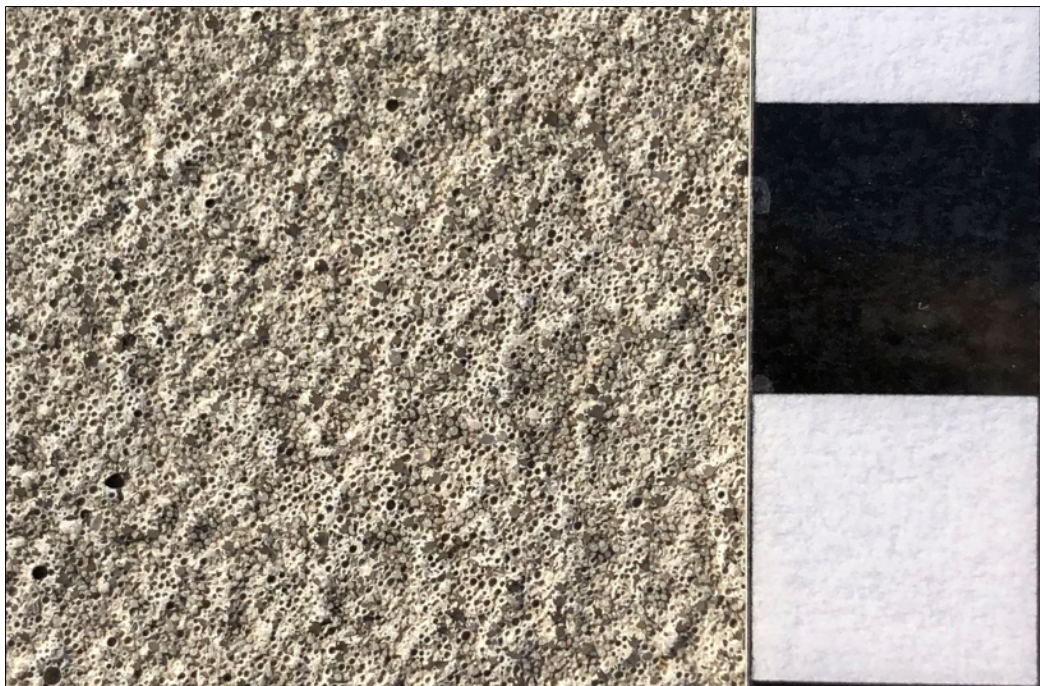
7) Vzorek KP 7 – běžné vydrolení balotiny a zbylá zrna balotiny

Obr. č. 73 Detail vzorku KP 7, duben 2019 [vlastní]

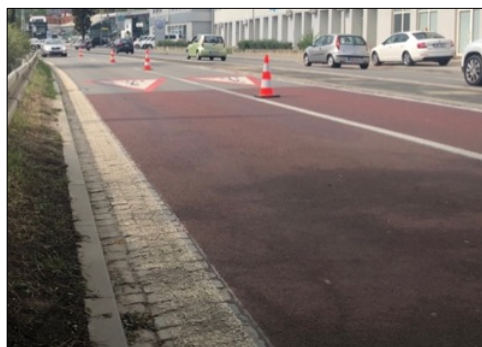
Bezpečnostní protismyková úprava byla realizována také v dubnu v roce 2017. BPÚ je vytvořena ze speciálních materiálů, které zvyšují součinitel podélného tření i součinitel adheze, čímž zkracují brzdnou dráhu vozidla. BPÚ se skládá z penetrační vrstvy (pryskyřice), kotvicí metakrylátové vrstvy pro zdrsňující posyp a vrstvy zdrsňujícího materiálu (korund, granát aj.). Obecně se BPÚ používá zejména před přechodem pro chodce, ve směrovém oblouku s příčným sklonem neodpovídajícím danému poloměru a v místech se špatnými rozhledovými poměry. [36]

Obr. č. 75 BPÚ a symbol před přechodem pro chodce ve směru ke křižovatce s ul. Vídeňskou [vlastní]

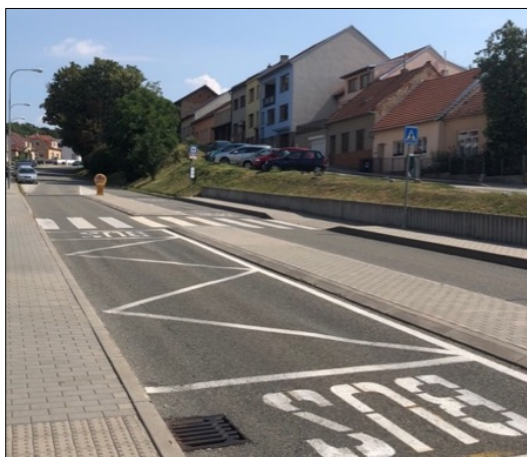
- 1) **Přechod ul. Šimáčkova (Brno – Líšeň)** - Plastický materiál nanášený za studena s dodatečným posypem (pouze balotinou), strukturální provedení, VDZ typ II. Pokládka tohoto přechodu proběhla v červnu roku 2014. V březnu 2019 byl daný přechod obnoven aplikací rozpouštědlové barvy s dodatečným posypem (balotinou), resp. čáry v jízdních pruzích byly obnoveny, ty v oblasti ostrůvku byly ponechány bez obnovy. Dané ulici nenáleží v celostátním sčítání dopravy žádný sčítací úsek, intenzita dopravy tedy nebyla zjištěna.

Obr. č. 77 Přechod ul. Šimáčkova [vlastní]

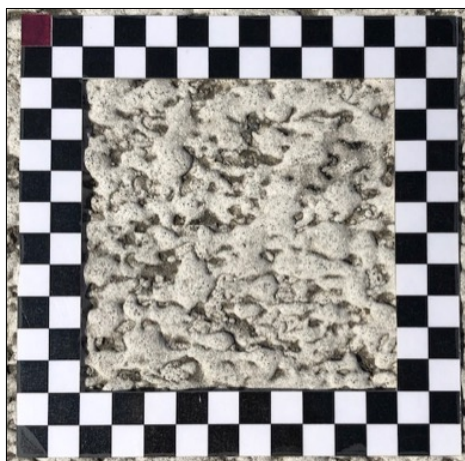
Obr. č. 78 Detail přechodu po obnově [vlastní]

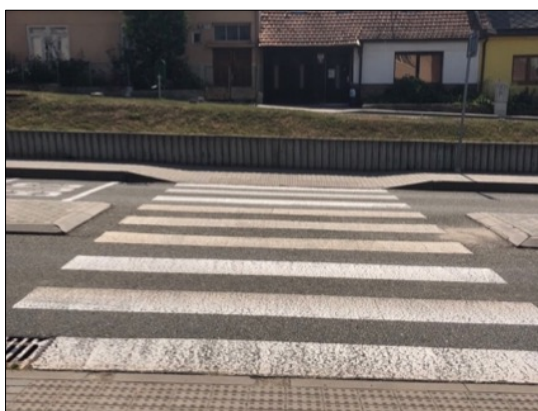
Obr. č. 79 Přechod před obnovou [vlastní]

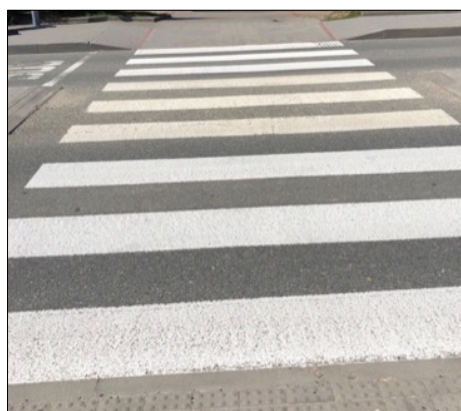
Obr. č. 80 Přechod po obnově barvou [vlastní]

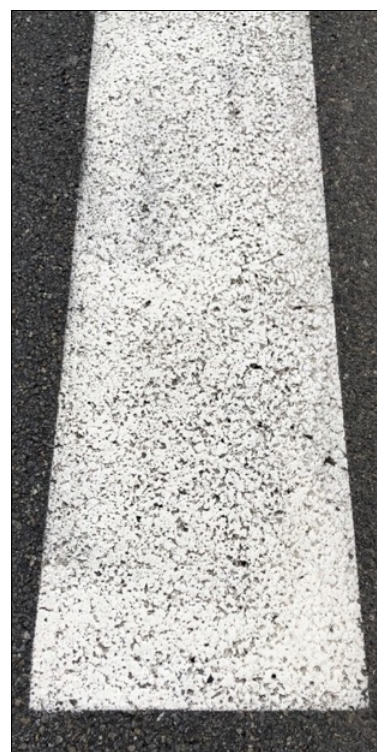
Obr. č. 84 Čára přechodu na ul. Revoluční (bez posypu) [vlastní]

- 2) **Přechod na ul. Revoluční (Brno – Tuřany)** – Rozpouštědlová barva, bez dodatečného posypu, hladké provedení, VDZ typ I. Přechod se nachází naproti Parku u Rusa, viz mapa na **Obr. č. 81**. Před měřením v září 2018 byl přechod naposledy obnovován barvou (bez posypu) v dubnu 2018, a poté před měřením v dubnu 2019 byl přechod obnoven stejným způsobem v březnu 2019. Přechody, které jsou realizovány z barvy je nutné obnovovat přibližně každých 6 až 12 měsíců v závislosti na intenzitě dopravy na daném úseku. Roční průměr denních intenzit dopravy na ul. Revoluční všech motorových vozidel je 12 143 voz/den, z toho 1 587 těžkých nákladních vozidel. (sčítací úsek 6-2382)

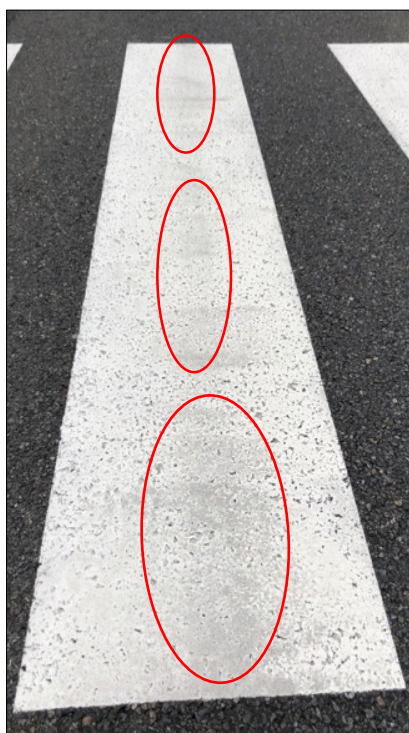
Obr. č. 86 Pohled na čáru po obnově, září 2018 [vlastní]

Nerovnoměrně naaplikovaná balotina (označené červeně na **Obr. č. 86** a **Obr. č. 87**), která způsobila dosažení minimální požadované hodnoty RL jen v daných místech a jen při měření v září.

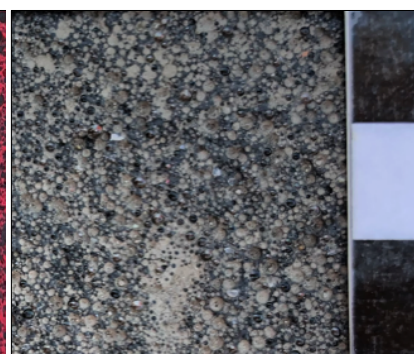
Obr. č. 92 Detail černé části symbolu [vlastní]

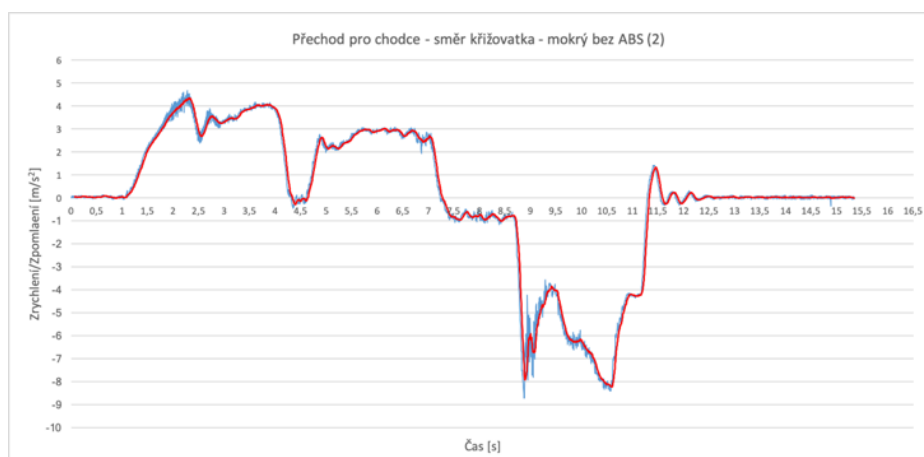
Graf č. 15 Přechod pro chodce – směr křižovatka, mokrý bez ABS, měření září 2018 [vlastní]

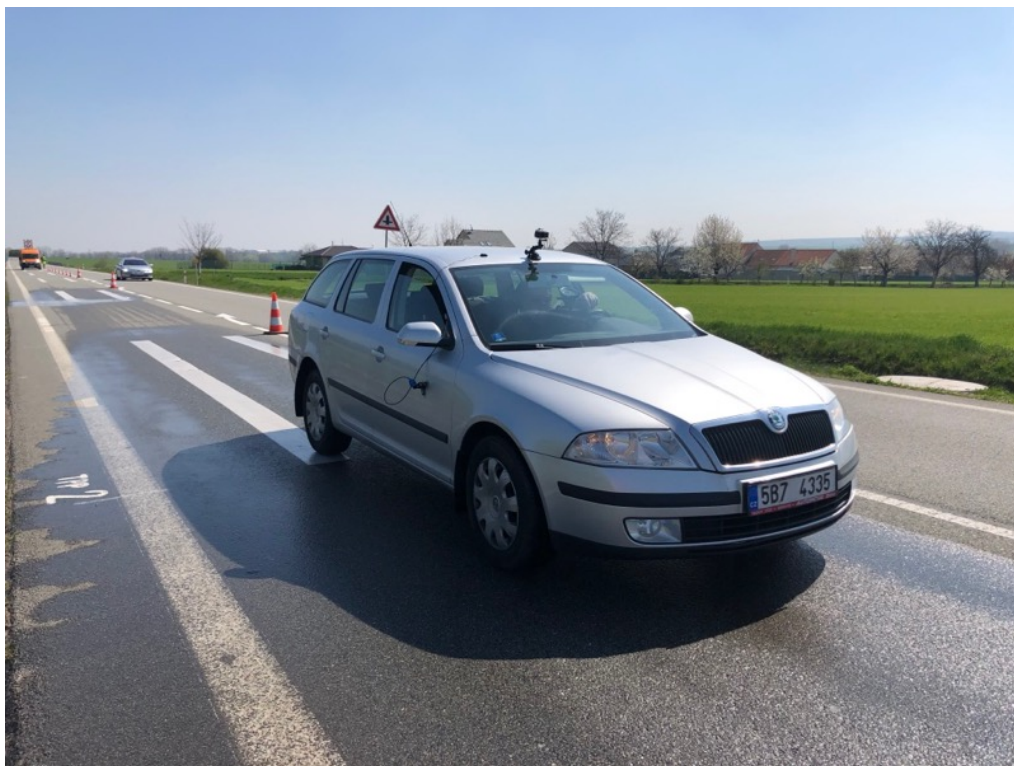
Obr. č. 1 Konečná poloha vozidla po brzdné zkoušce na vzorku TPP 2, duben 2019 [vlastní]

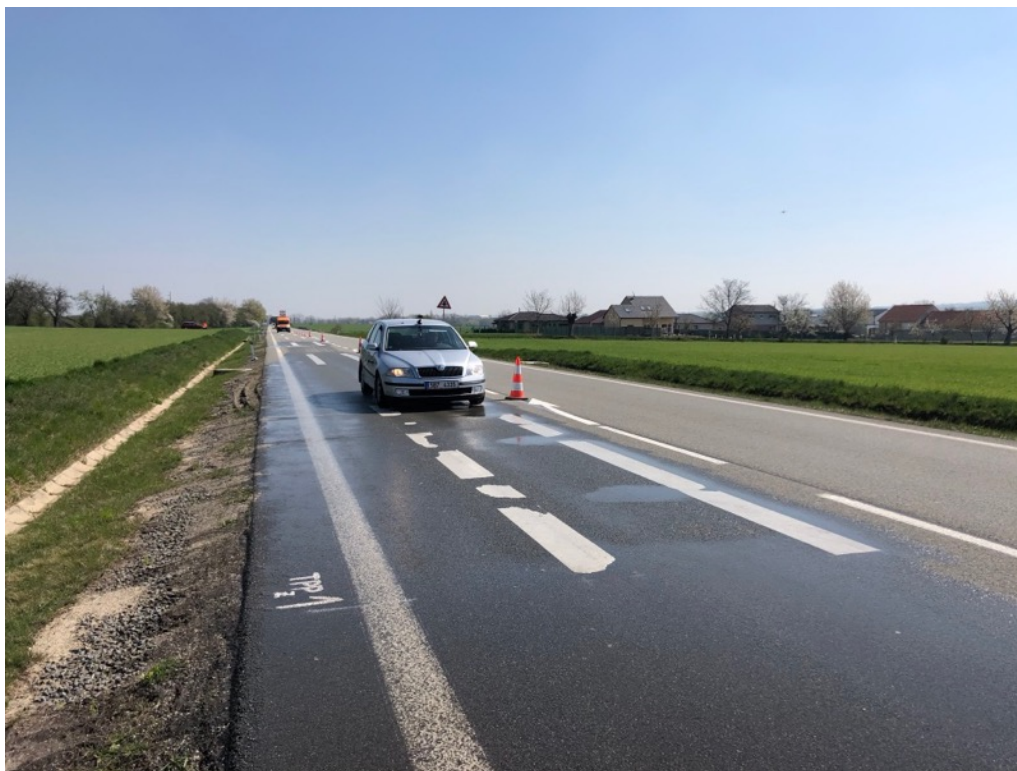
Obr. č. 2 Vozidlo při brzdné zkoušce na vzorku TPPz 1, duben 2019 [vlastní]

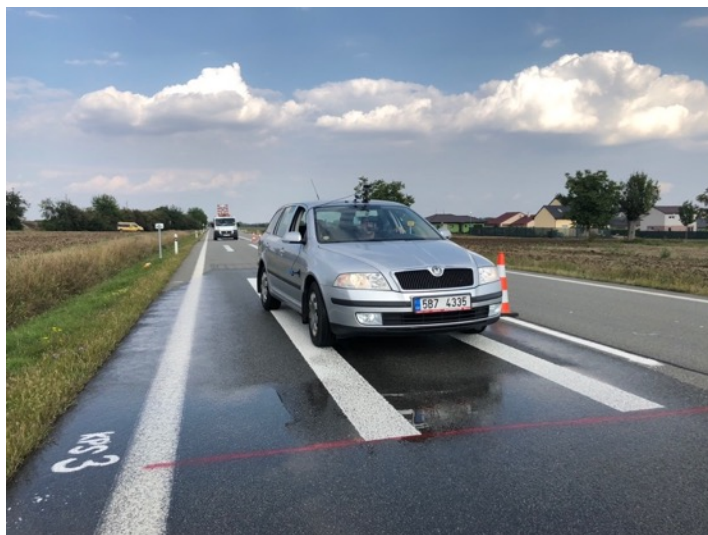
Obr. č. 3 Konečná poloha vozidla po brzděné zkoušce na vzorku KPS 3, září 2018 [vlastní]

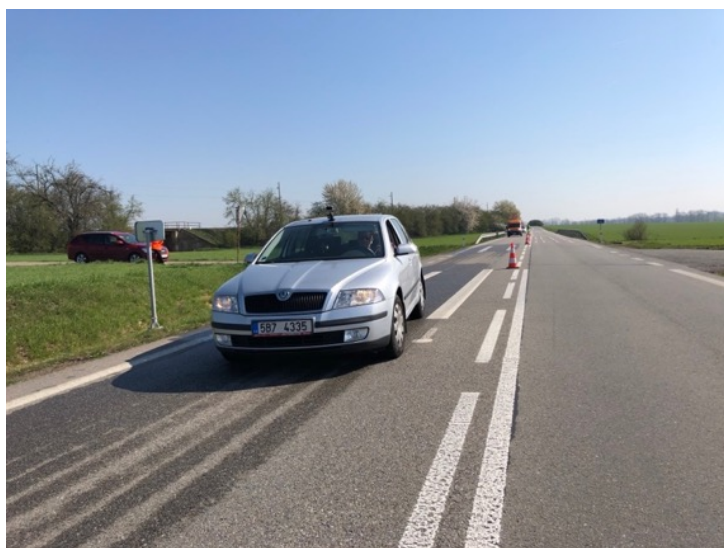
Obr. č. 4 Konečná poloha vozidla po brzděné zkoušce na vzorku TP 6, duben 2019 [vlastní]

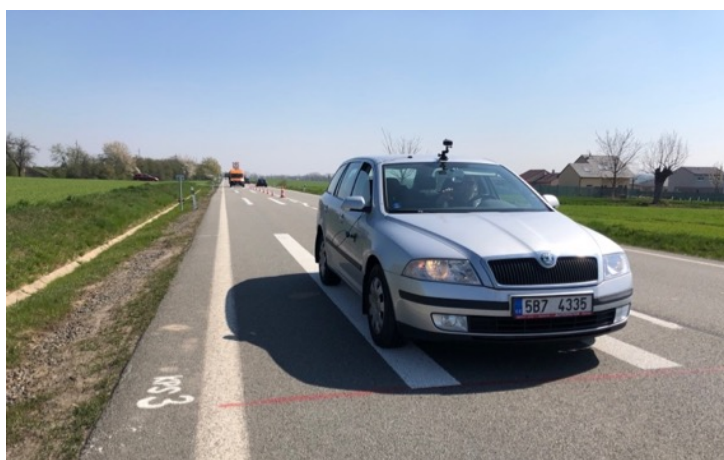
Obr. č. 5 Konečná poloha vozidla po brzděné zkoušce na vzorku KPS 3, duben 2019 [vlastní]

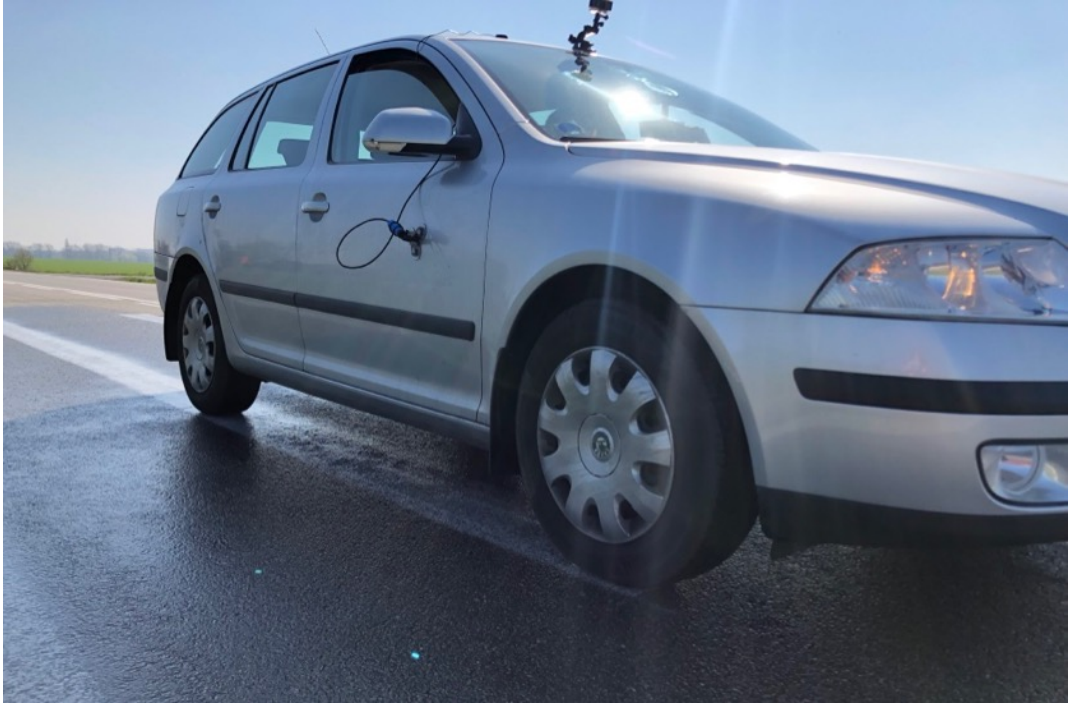
Obr. č. 6 Konečná poloha vozidla na vzorku RBp 5, září 2018 [vlastní]

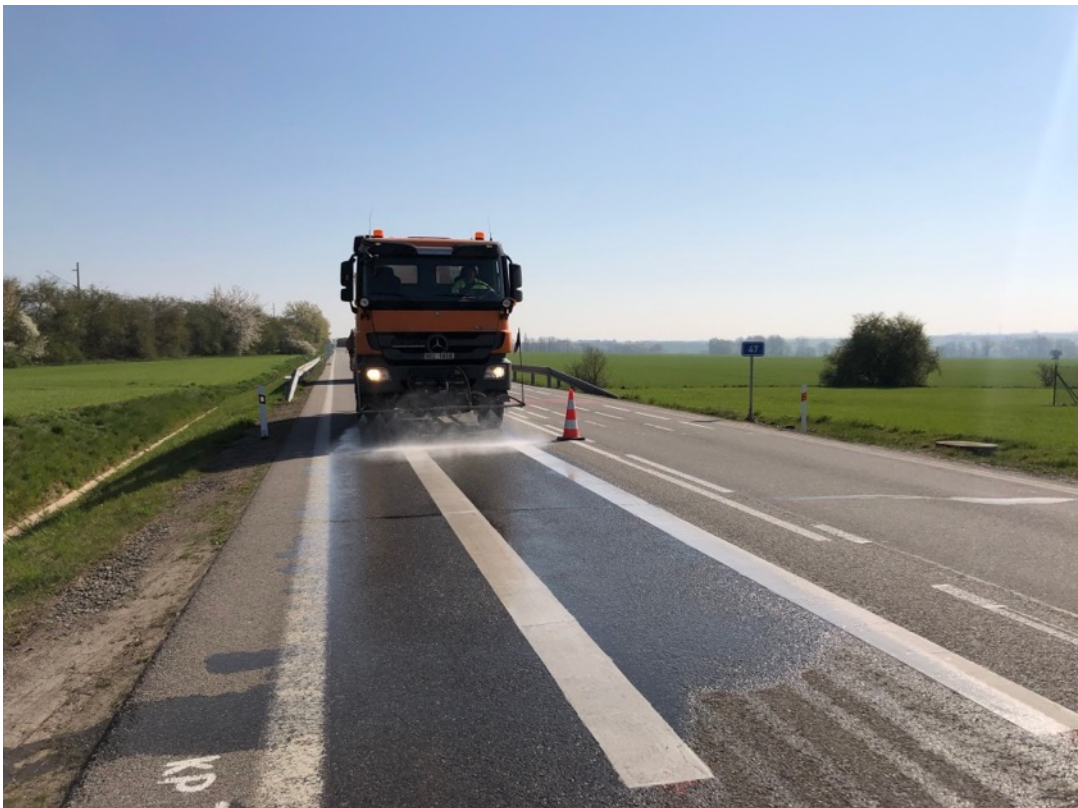
Obr. č. 7 Skrápění povrchu před prováděním brzdné zkoušky na mokřém povrchu (s ABS, bez ABS), duben 2019 [vlastní]

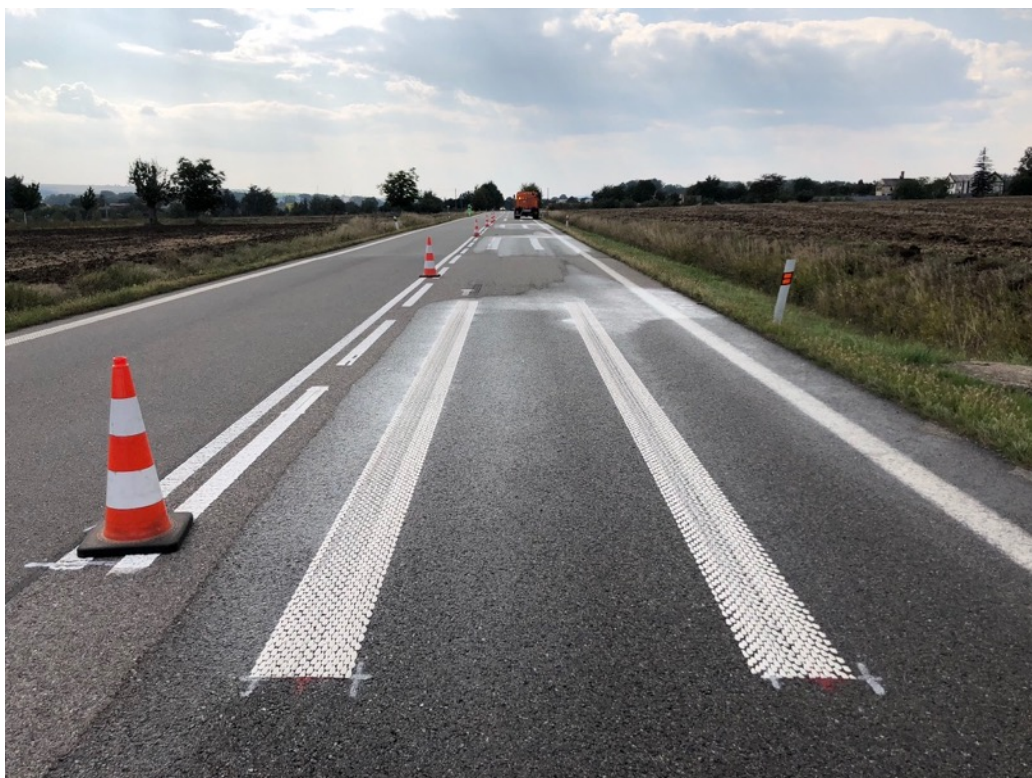
Obr. č. 8 Brzdné stopy po brzdě zkušce za mokra bez ABS na vzorku TP 6, září 2018 [vlastní]

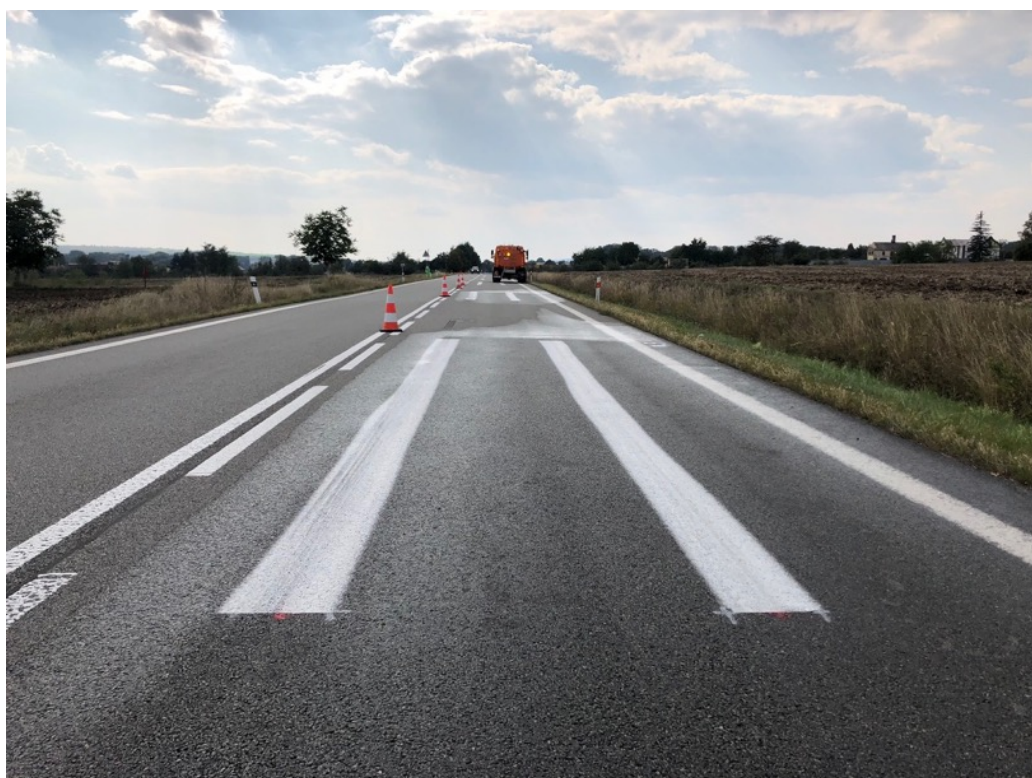
Obr. č. 9 Brzdné stopy po brzdě zkušce za mokra bez ABS na vzorku RB 4, září 2018 [vlastní]

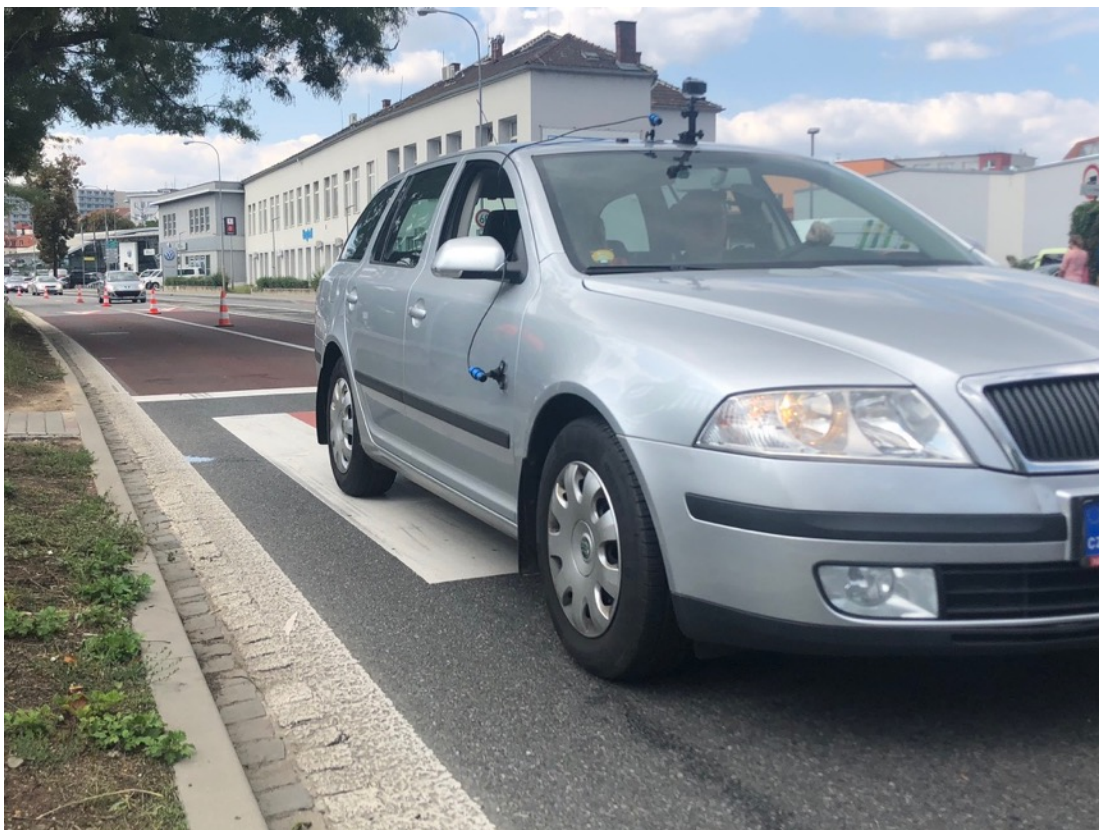
Obr. č. 10 Konečná poloha vozidla po brzděné zkoušce na přechodu pro chodce, směr křižovatka, suchý povrch, září 2018 [vlastní]

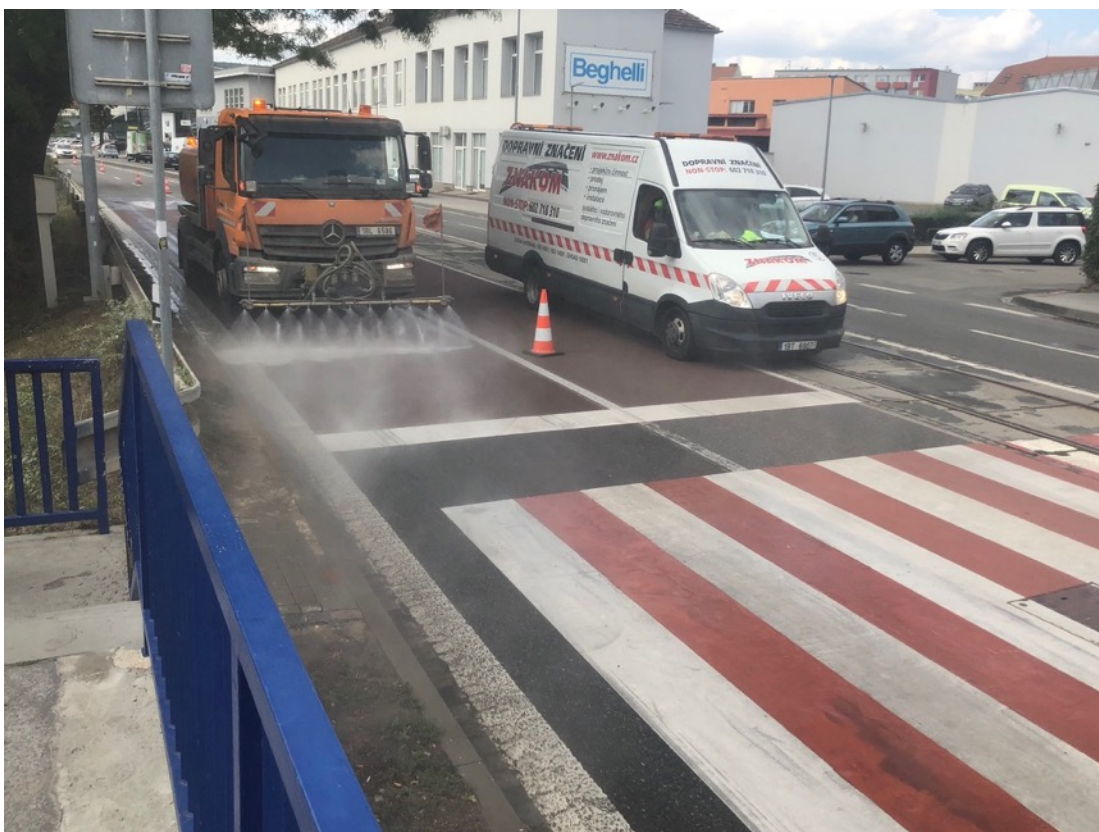
Obr. č. 11 Skrápění povrchu před zkouškami na mokřém povrchu, září 2018 [vlastní]

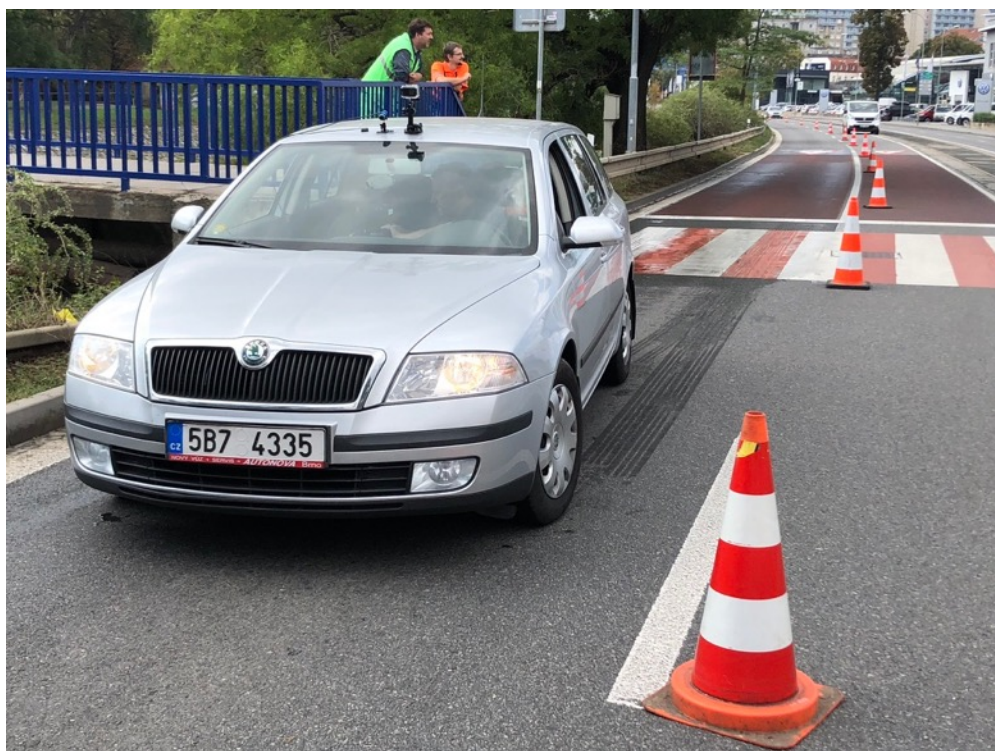
Obr. č. 12 Konečná poloha vozidla po brzděné zkoušce na přechodu pro chodce, směr křižovatka, mokrý povrch bez ABS, září 2018 [vlastní]

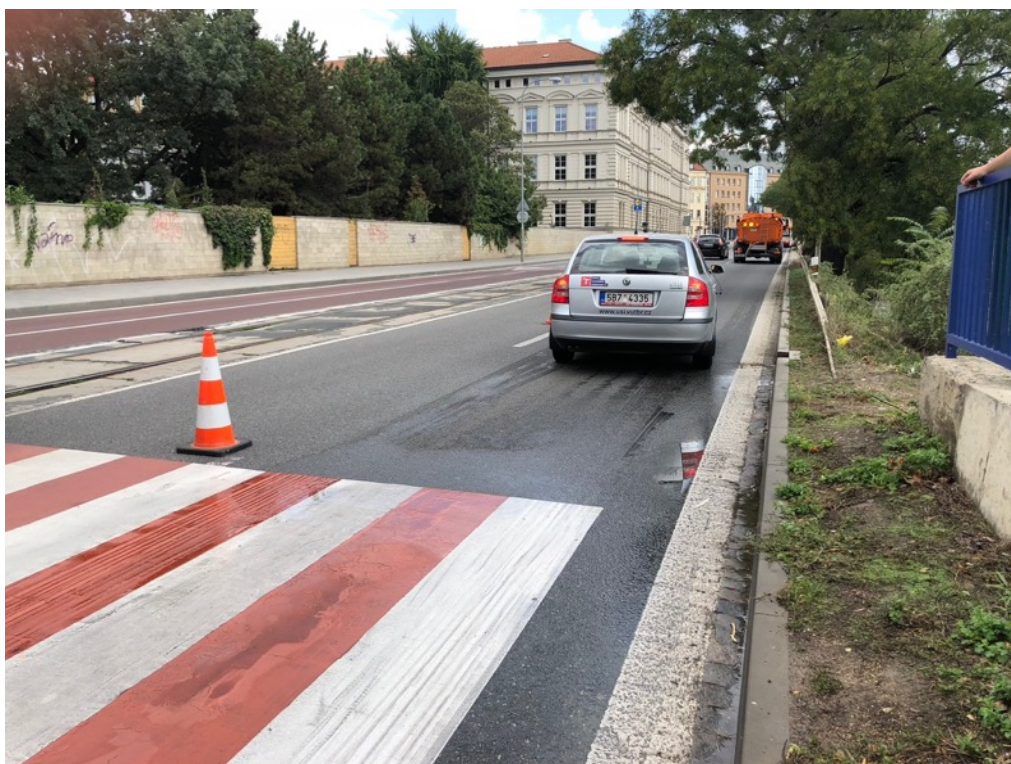
Obr. č. 13 Konečná poloha vozidla po brzděné zkoušce na přechodu pro chodce, směr křižovatka, mokrý povrch bez ABS, září 2018 [vlastní]
