**Česká zemědělská univerzita v Praze**

**Popis stavu vybraného vodního toku z ekohydrologického  
hlediska**

**Bakalářská práce**

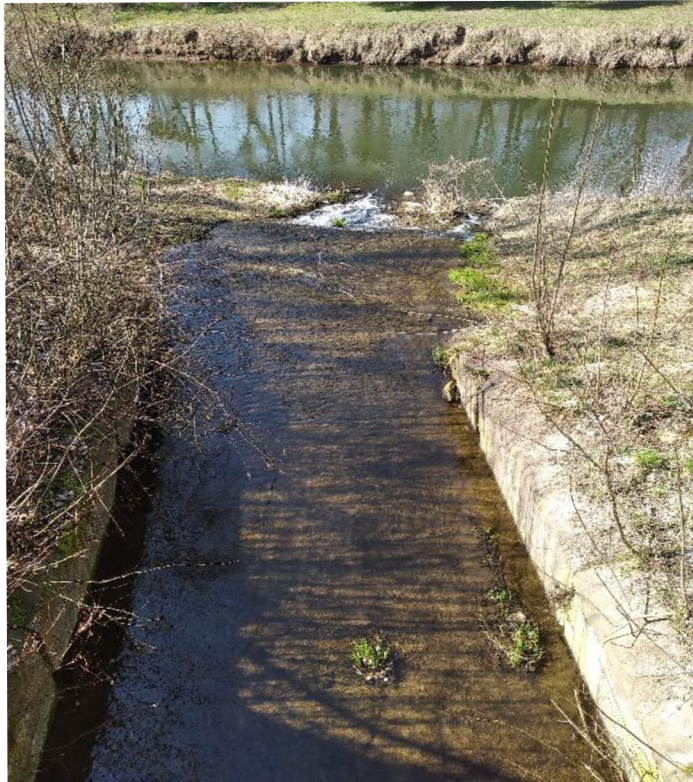
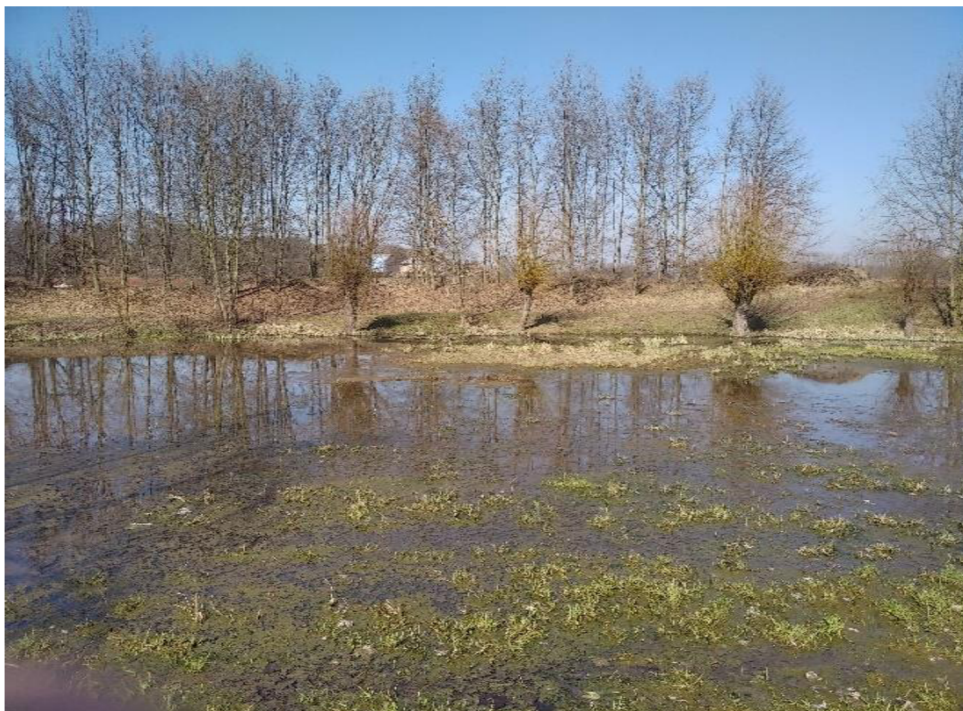
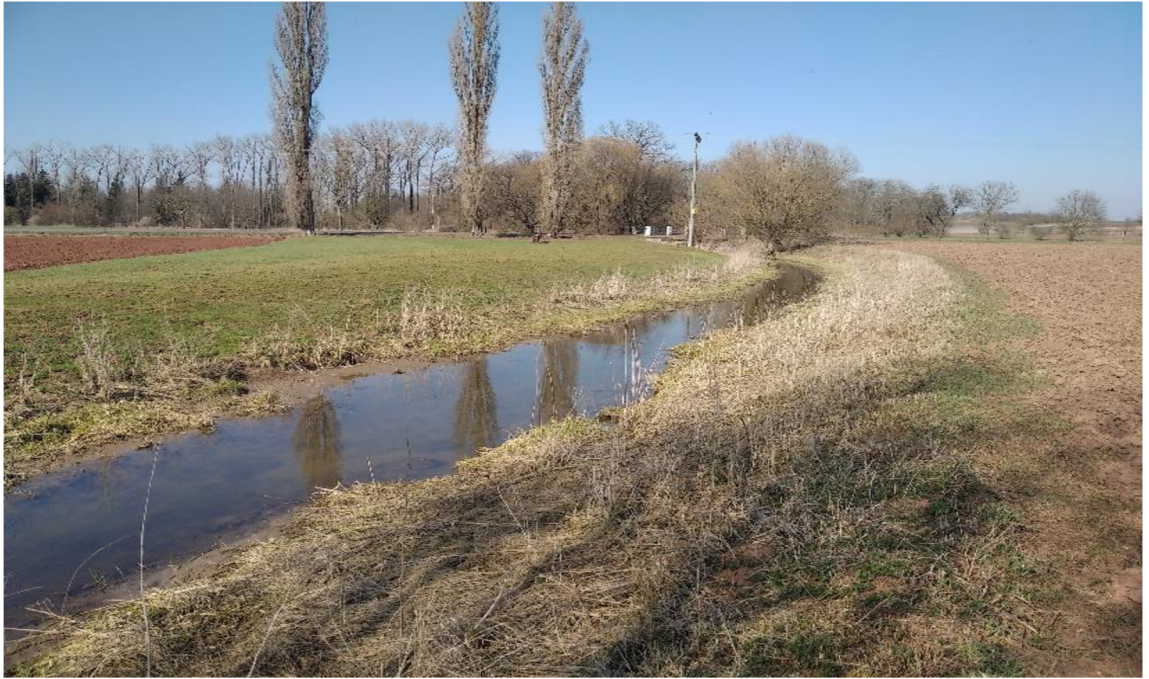
**Příloha 21: Fotodokumentace úseku SP-001**

Na tomto úseku má tok tendenci meandrovat. Je zde zastoupena původní druhová skladba dřevin. Hospodaření v jeho bezprostředním okolí probíhá k přírodě šetrným způsobem. Bohužel celkové hodnocení tohoto úseku je zhoršováno již zmíněnými úpravami v oblasti okolo ústí do řeky Labe. Kvůli budoucímu využití vydlážděného úseku jako sezónního koupaliště tu však žádné úpravy navrženy nebudou. Fotodokumentace je v Příloze č. 21.

První obrázek znázorňuje ústí do Labe. Druhým obrázkem je pohled na prohluběn sloužící jako místo k odběru vody pro zahrady. Na třetím obrázku se nachází mokřad. Čtvrtý obrázek ukazuje pohled na koryto.

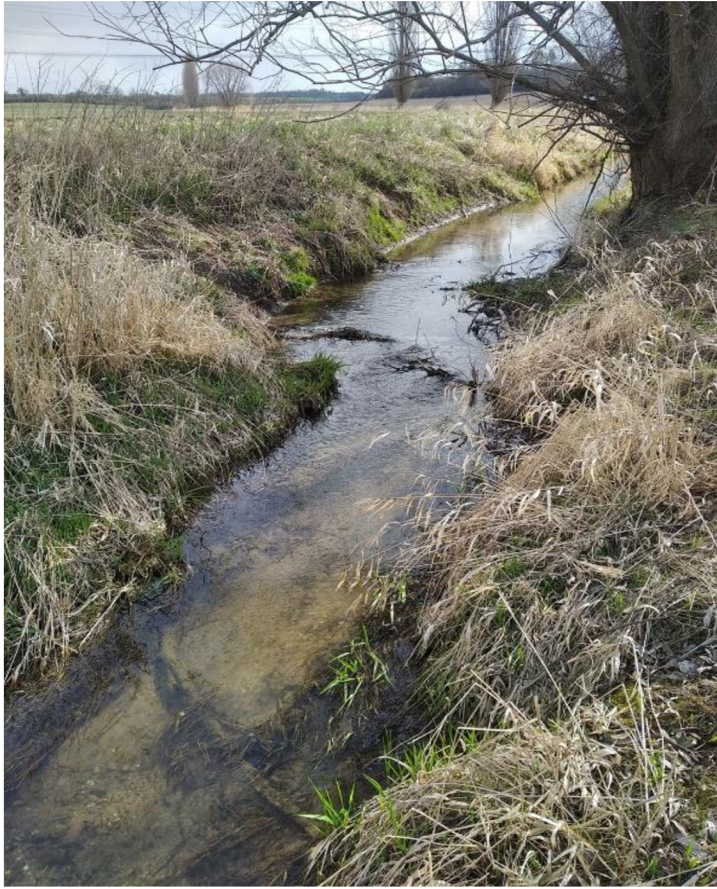
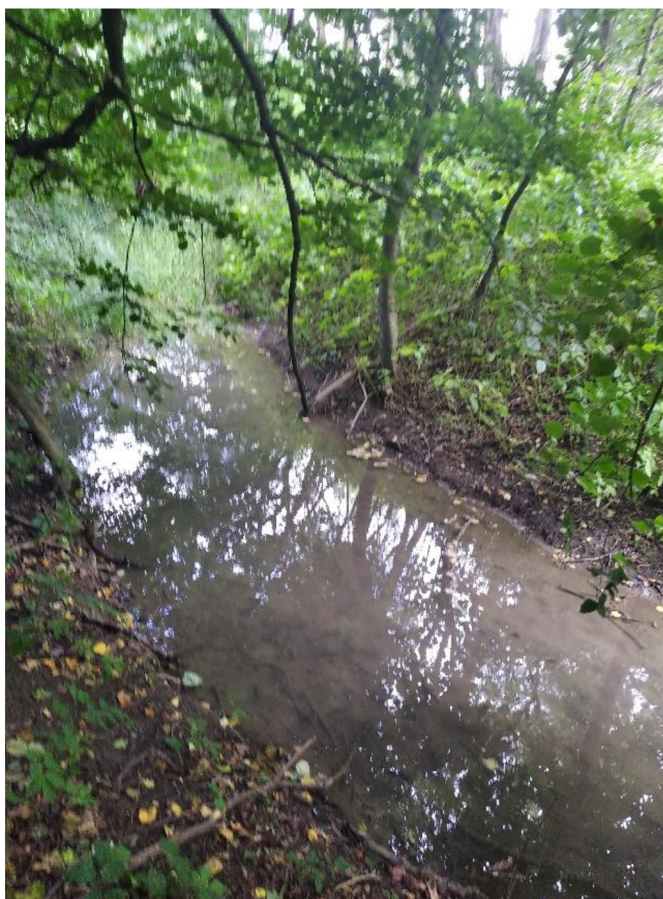
**Příloha 22: Fotodokumentace úseku SP-002**

První obrázek zobrazuje koryto vedoucí v polích. Na druhém obrázku se nachází koryto vedoucí skrze lužní les.

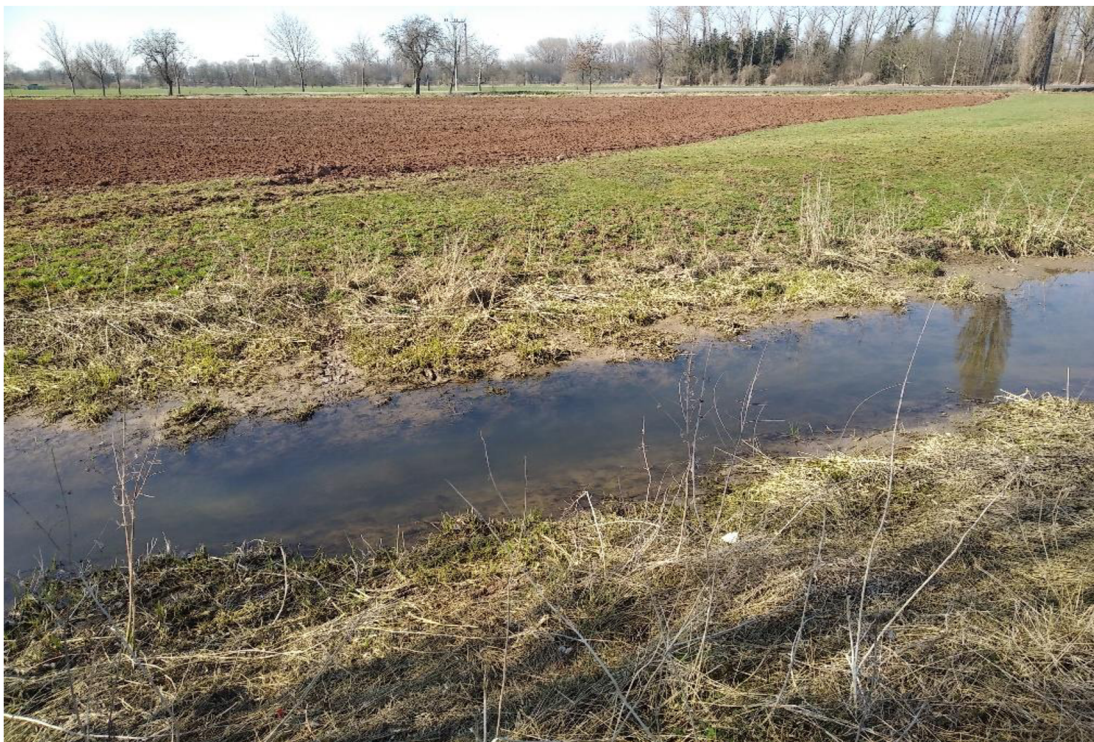
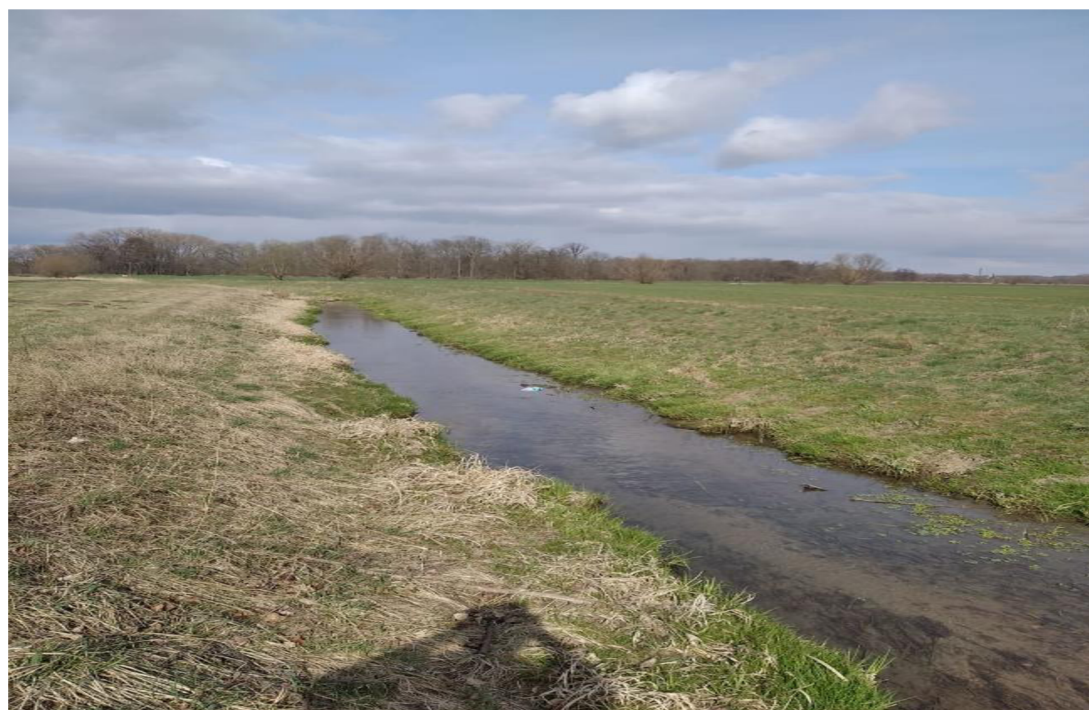
**Příloha 23: Fotodokumentace úseku SP-003**

Dle hodnocení spadá tento úsek do kategorie slabě modifikovaný. Tento úsek vede z převážné části v polích. Je zde patrná činnost člověka, kdy byl v rámci meliorací tento úsek toku narovnan. Porost břehu tvoří tráva a rákos a značné zastoupení křovin, které poskytují zásobu mrtvého dřeva. Stromy se na této části toku objevují soliterně. Nachází se zde jeden mostek. Začátek úseku je v místech zhruba 150 m od ČOV Smržov. Navrhované úpravy tohoto úseku budou popsány v dalších kapitolách. Fotodokumentace přiložena v Příloze č. 23.

Při monitoringu bylo zjištěno, že v úsecích SP-003 proběhly v minulosti jednotlivé hydrotechnické úpravy, které vedly ke zhoršení ekologického stavu úseků. Tyto úpravy byly hlavně stavebního typu za účelem narovnání koryta. Po celé délce je příčný profil tvaru lichoběžníku. Napřímení koryta proběhlo po údolnici. Šířka koryta je v rozmezí 4,5–5 m a výška 1,5–2 m. Břehy jsou zarostlé vysokou trávou nebo rákosím. Blízké okolí toku je využíváno k zemědělským účelům.

Na první i druhé fotografii je tok vedoucí polní tratí.

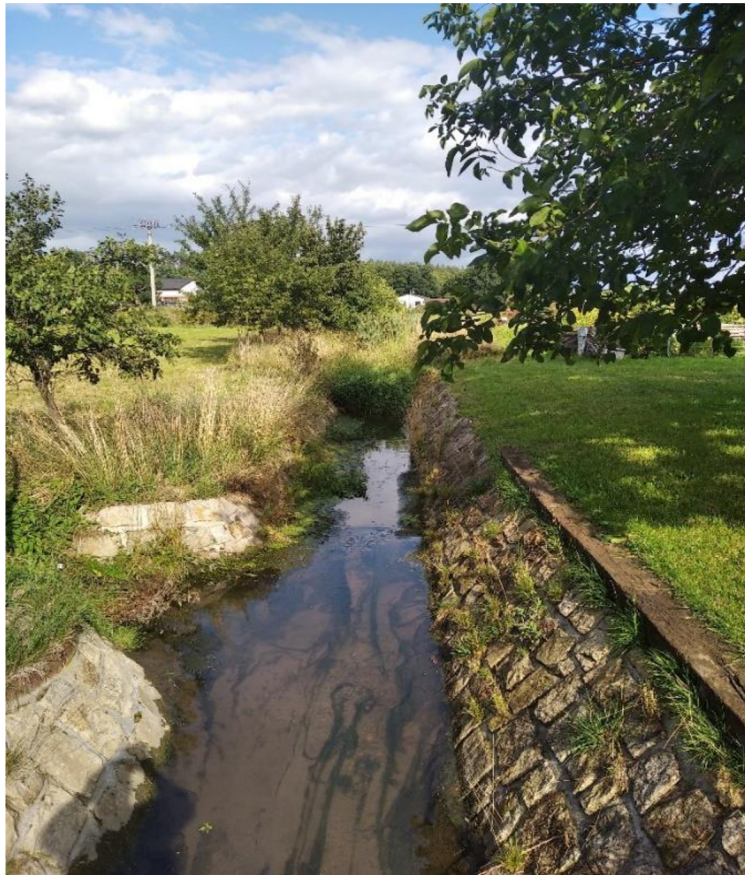
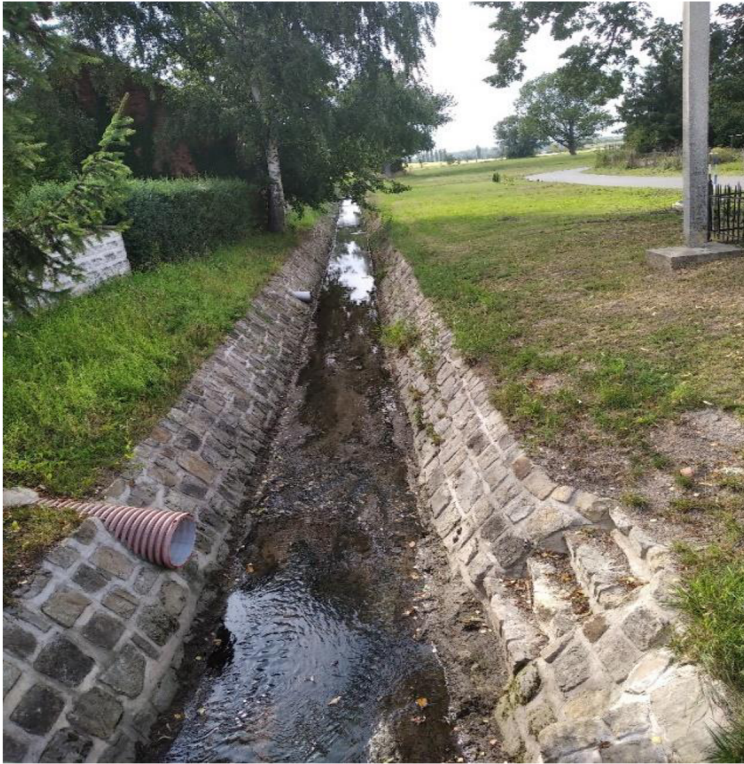
**Příloha 24: Fotodokumentace úseku SP-004**

Dle hodnocení tento úsek spadá do kategorie značně modifikovaný. Tento úsek dopadl dle hodnocení nejhůře ze všech. Na hranici obce Smržov v úseku 3,320–3,650 je koryto vydlážděno a zcela napřímeno. Díky tomu se zde nenachází skoro žádné mrtvé dřevo. Průtok potoka je díky těmto úpravám značně urychlen. V obci Smržov je na 3,6567 ř. km Pravostranný přítok Smržovského potoka č. 4. Na konci obce leží jediná čistírna odpadních vod ústící výtokem do Smržovského potoka. Díky špatnému prostorovému rozložení komunikací a zástav vůči poloze toku jsou zde úpravy koryta a zmírnění následku nerealizovatelné. Na jediném místě, kde by se dalo uvažovat o zřízení vodní nádrže, je v plánu výstavba. Z tohoto důvodu zde nebyly navrženy žádné úpravy toku. Fotodokumentace úpravy koryta je přiložena v Příloze č. 31. Fotodokumentace monitorování úseku je v Příloze č. 24.

Na těchto fotografiích je zachycen tok procházející Smržovem. V této části je tok výrazně upraven.

V obci Smržov z prostorových důvodů nebyly navrženy žádné úpravy.

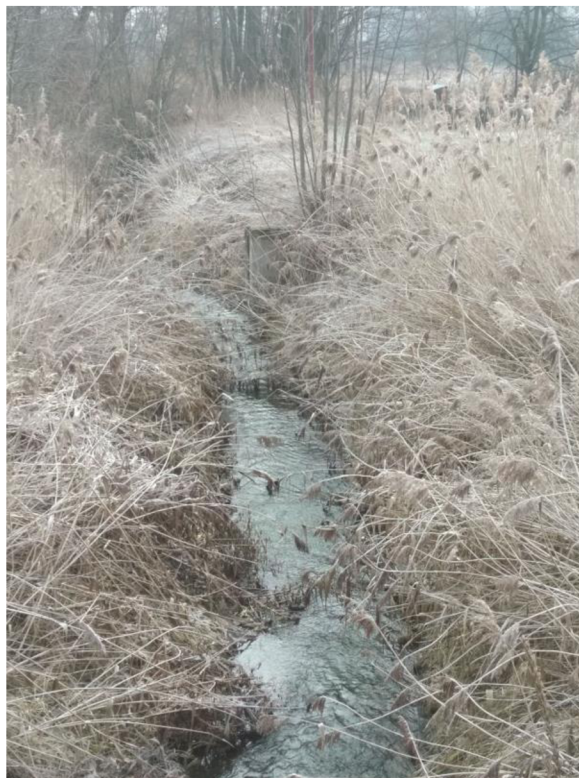
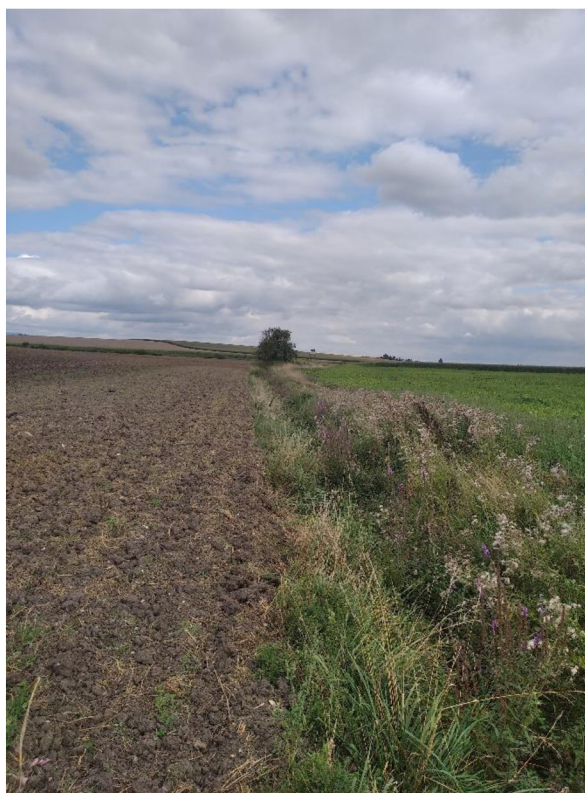
**Příloha 25: Fotodokumentace úseku SP-005**

Dle hodnocení tento úsek spadá do kategorie slabě modifikovaný. Tento úsek vede z převážné části v polích. Je zde patrná činnost člověka, kdy byl v rámci meliorací tento úsek toku narovnan. Porost břehu tvoří tráva, rákos a značné zastoupení křovin, které poskytují zásobu mrtvého dřeva. Stromy se na této části toku objevují soliterně. Nachází se zde levostranný přítok, jenž vytéká z nedaleké nádrže v obci Lejšovka. Tento přítok kopíruje původní trasu Smržovského potoka. Fotodokumentace je v Příloze č. 25.

Na první i druhé fotografii je tok vedoucí polní trati.

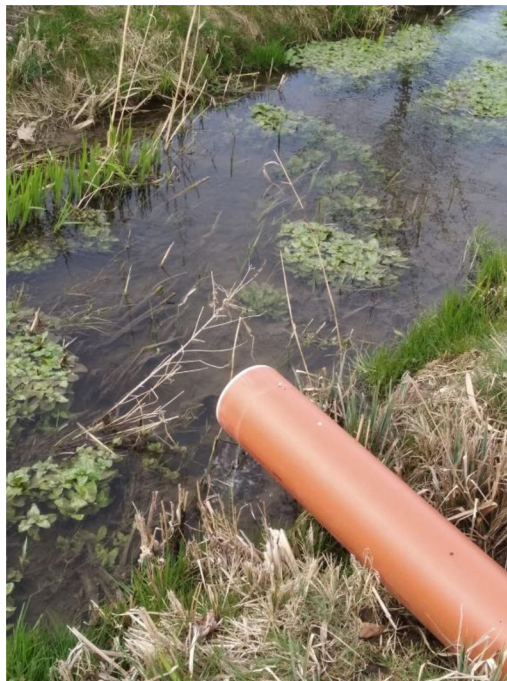
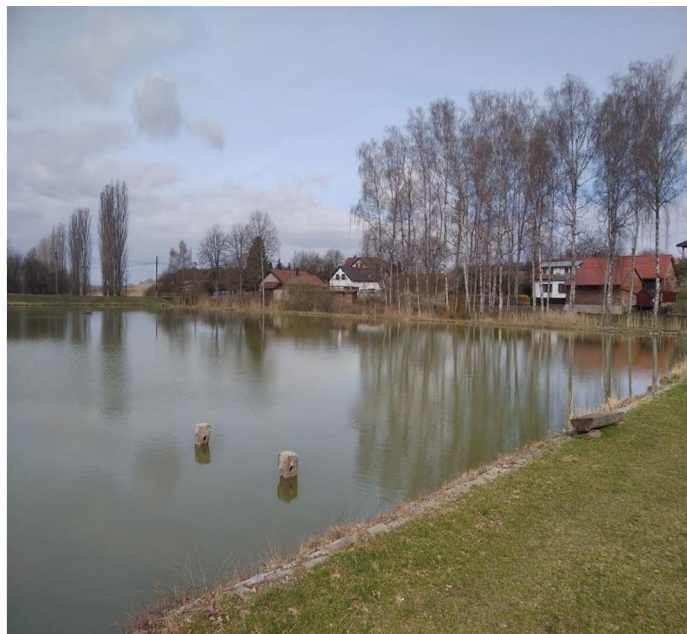
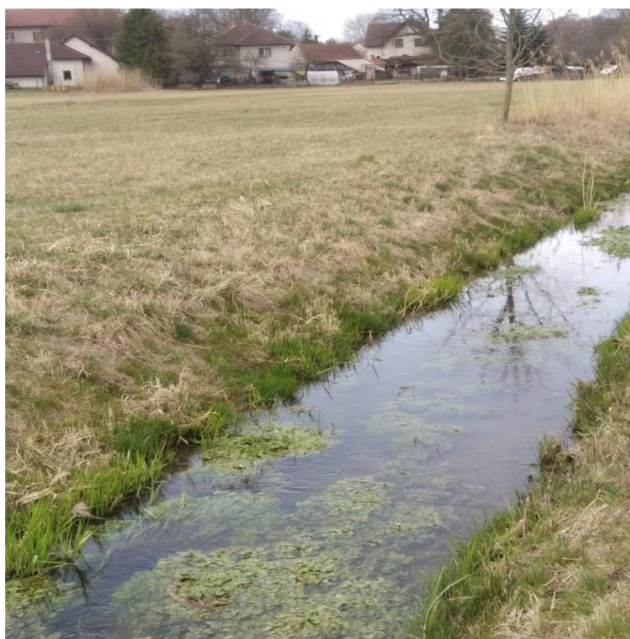
**Příloha 26: Fotodokumentace úseku SP-006**

Na První fotografii je zachyceno vyústění odpadních vod do toku. Na druhé fotografii se nachází nádrž v obci Lejšovka. Na třetí fotografii je zachycen tok v obci.

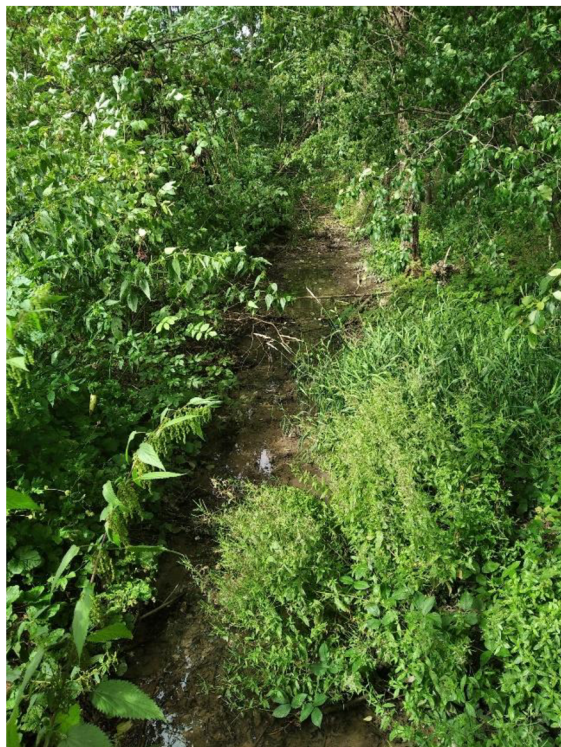
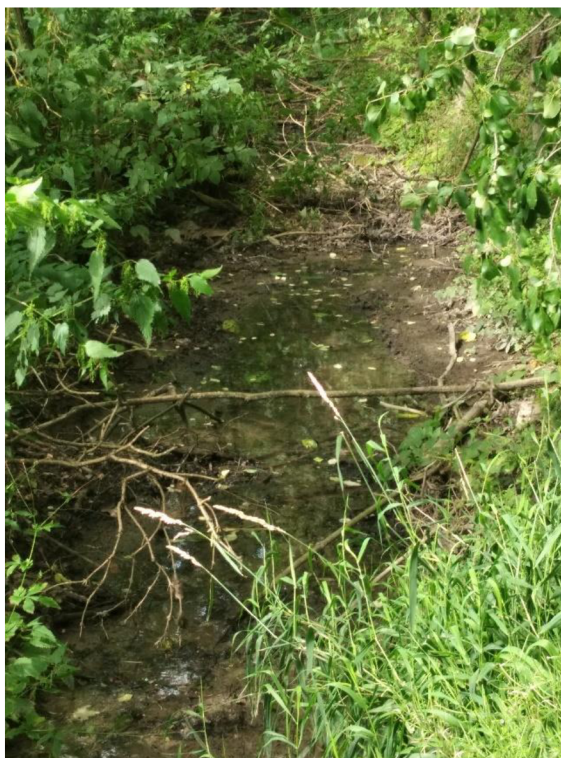
**Příloha 27: Fotodokumentace úseku SP-008.**

Na obou fotkách je zachycena část toku vedoucím skrze lužní les.

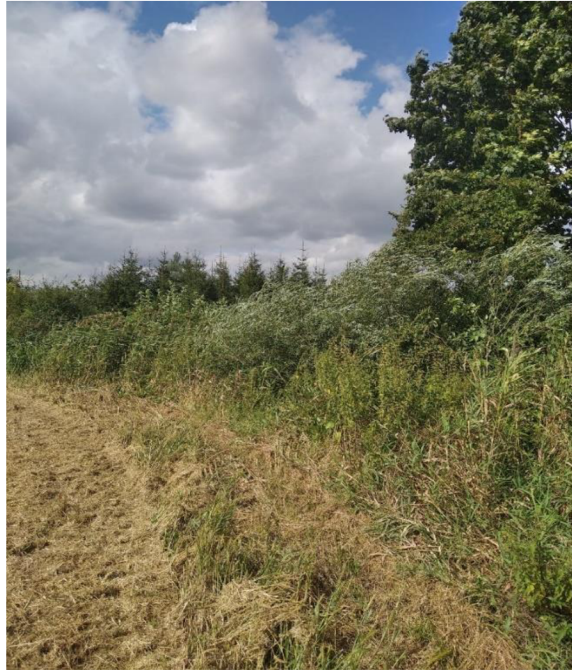
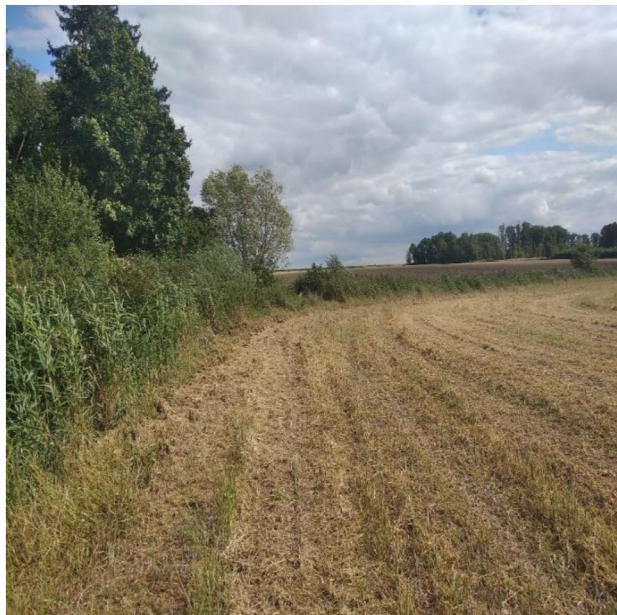
**Příloha 28: Fotodokumentace úseku SP-009**

Na obou fotografiích je zachycen tok tekoucí mezi polní tratí.

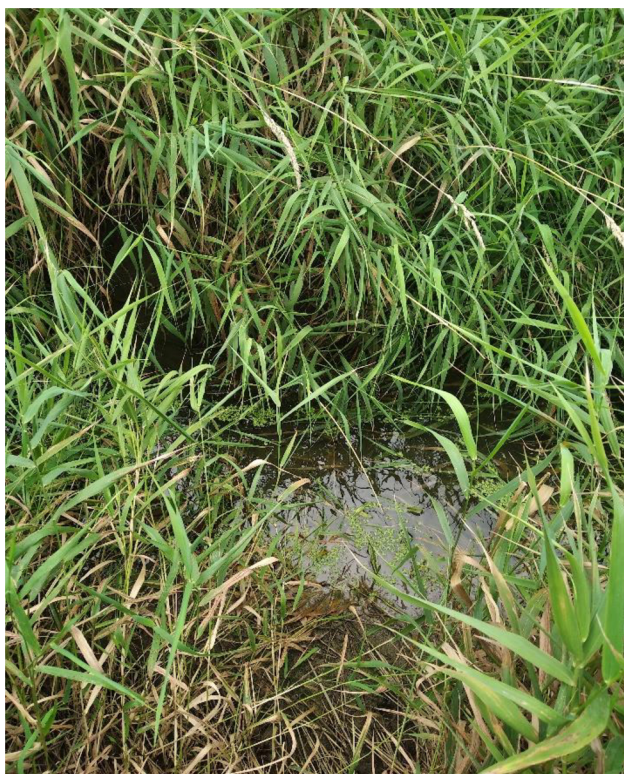
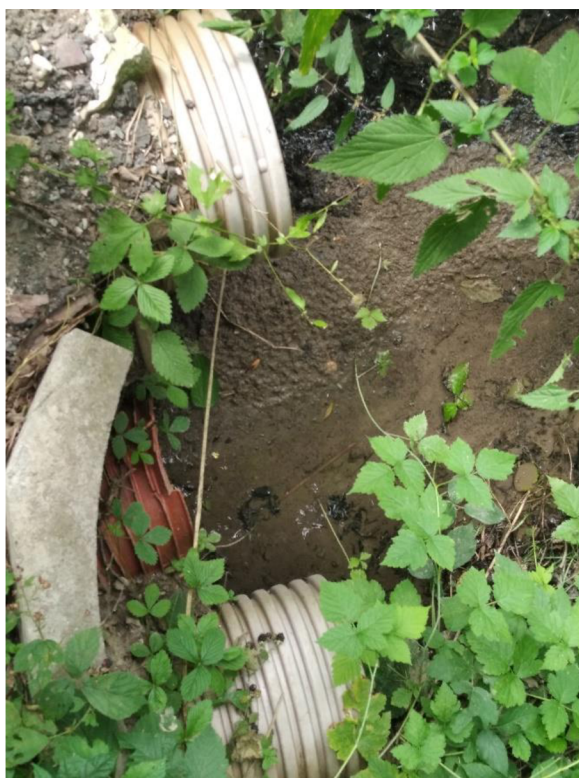
**Příloha 29: Fotodokumentace úseku SP-010**

Na prvním obrázku je vyfocen tok u pramene. Na druhé fotografii je zachycen propustek ovlivňující kvalitu hodnocení.
