**Tůň v mokřadu u Toulcova dvora (Praha – Hostivař).  
Zhodnocení vývoje a návrhy opatření.**

BAKALÁŘSKÁ PRÁCE

**Pool in wetland at Toulcův dvůr (Prague). Succession assessment and management plan.**

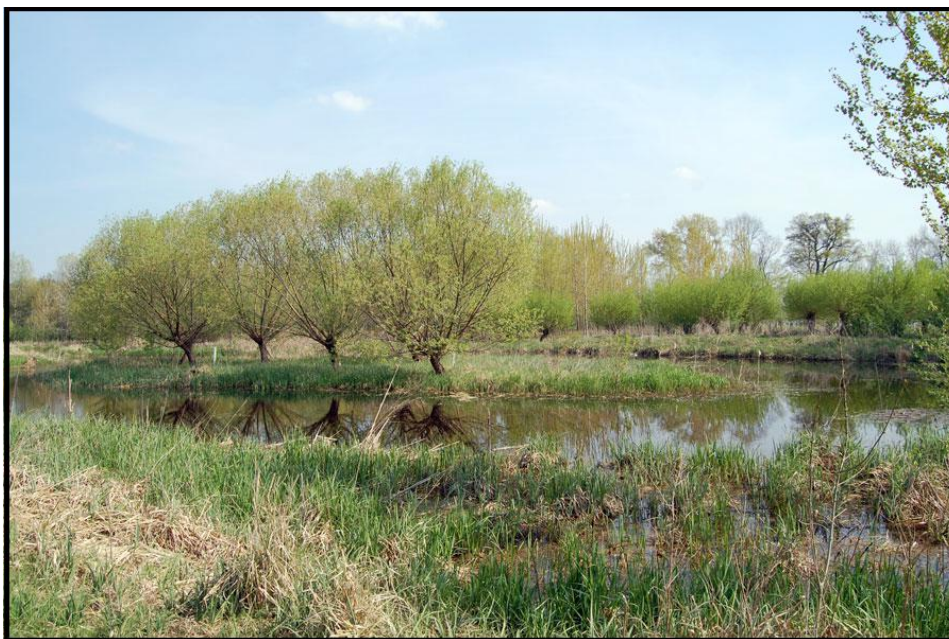
Obr. 3 Nově vybudovaný mokřad Rumunská

Příkladem úspěšné revitalizace je nově vybudovaný mokřad s rákosem obecným (*Phragmites australis*) v 90. letech v bažantnici nazývané Rumunská. V tomto mokřadu byl zaznamenán výskyt skokana ostronosého (*Rana arvalis*) při páření (Lesy ČR 2012), který je v ČR podle Vyhlášky č. 395/1992 Sb. přílohy III. druhem kriticky ohroženým.

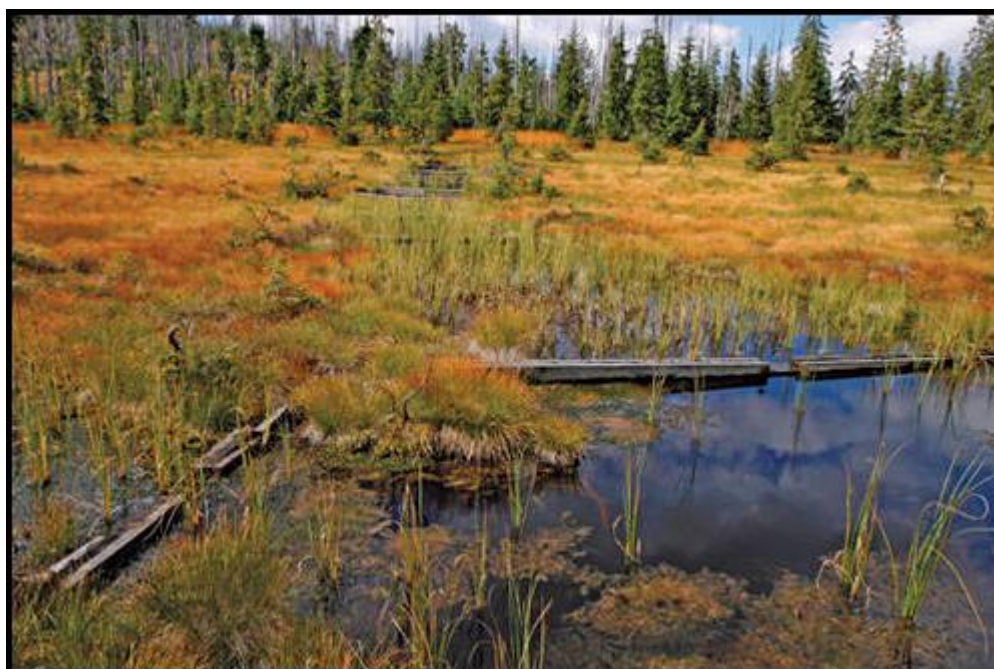
Obr. 4 Březnické slatě v r. 2012, tedy 6 let po revitalizaci. Foto: I. Bufková

Po 3 letech od provedení revitalizace byl zaznamenáno zlepšení vodního režimu. Průměrná hladina podzemní vody se zvýšila a její kolísání bylo výrazně sníženo zejména ve vrchovištích. Stále je ale nutné nadále provádět monitoring této revitalizace.

V NP Šumava bylo dosud tímto způsobem revitalizováno kolem 500 ha rašeliništních komplexů, což představuje zhruba 60 km zablokovaných odvodňovacích kanálů (Bufková I. 2013).
