HYDROMORFOLOGICKÉ HODNOCENÍ VODNÍHO TOKU  
ŘEKA MALŠE

BAKALÁŘSKÁ PRÁCE

Zpracovatel: Marek Lebduška

Praha, 2020

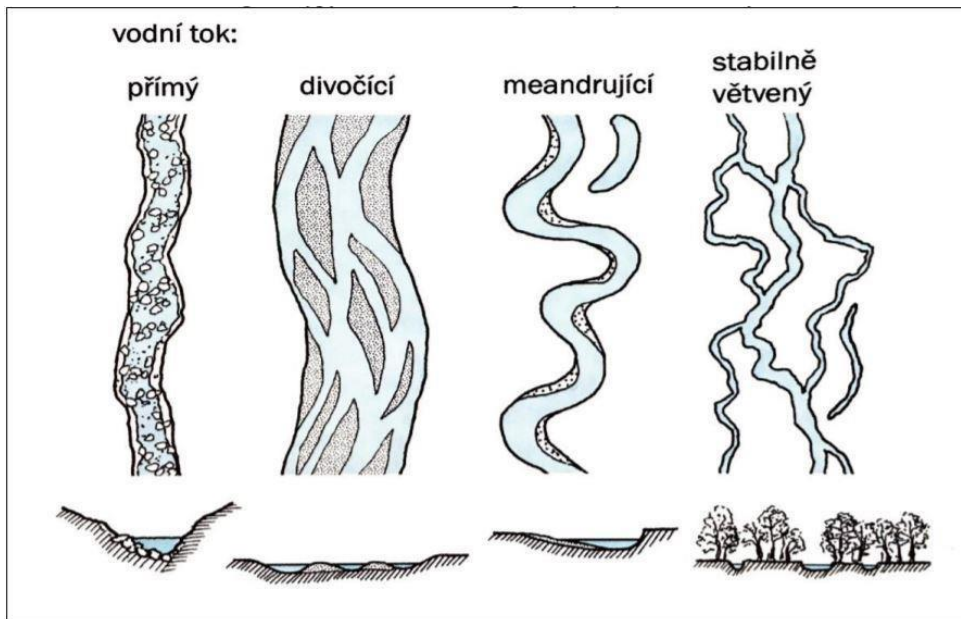
Obrázek 4- Základní geomorfologické typy

o **MD** (meander) – Plně vyvinuté meandrování o **DL** (delta) – Větvení toku v deltě

Oblast erozně – akumulčních procesů s vysokou dynamikou vývoje, narušení stavu dynamické rovnováhy: o **AE** (acceleration erosion) – Hlubková a následně boční eroze v rychle se vyvíjejících kaňonech (akcelerovaná eroze) nebo agradace z nadměrného přísunu splavenin

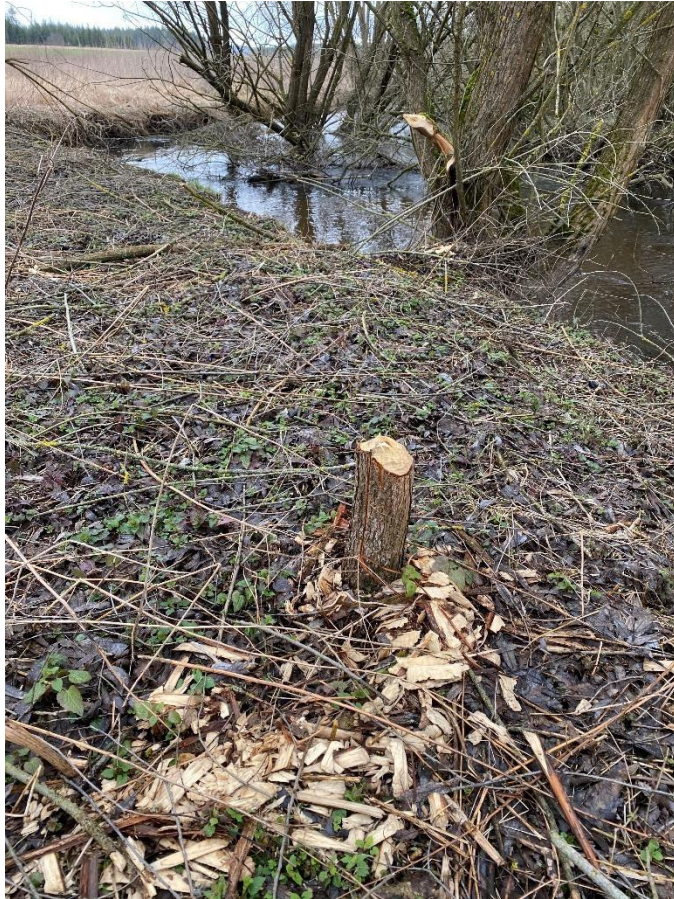
Měřený úsek se v celé své délce bez ohledu na hydromorfologický stav či stav nivy projevuje jedním specifickým jevem. Součástí toku jsou okousané větvičky, zbytky stromů či části kořenů vyčnívajících nad hladinu. Současně je zde výskyt cestiček vytvořených pro snadnější výlez

živočichů z vody. Oba jevy vytváří svojí činností Bobr evropský (*Castor fiber*).

**Obrázek 8- Okus Bobra evropského**

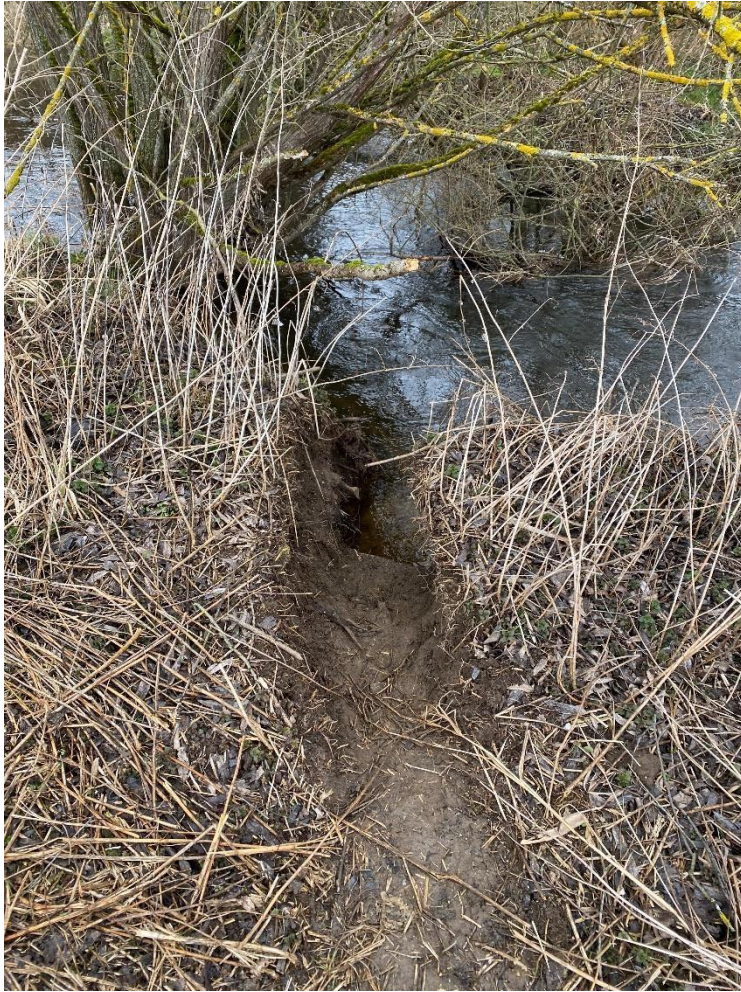
**Obrázek 9 - Cesta ven z toku vytvořena bobrem**

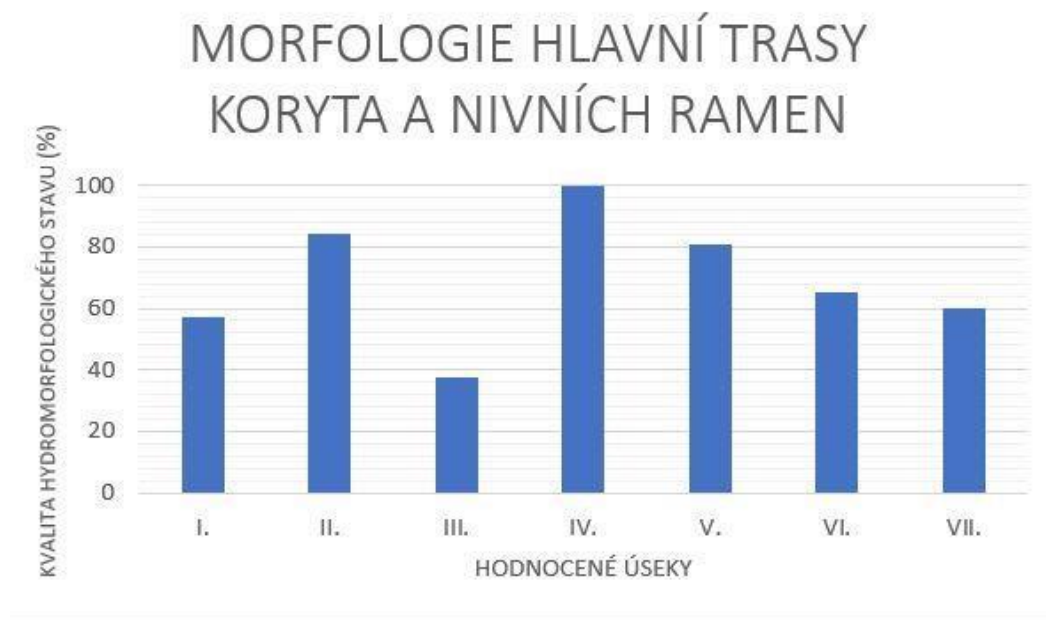
Graf 3- 2. kritérium toku

Výsledky hodnocení druhého kritéria hydromorfologie koryta vodního toku ukazují, že úsek 3 je poškozený, úsek 1 má střední stav, úseky 6 a 7 mají dobrý stav a úseky 2, 4 a 5 mají velmi dobrý stav.

Dalším ukazatelem je akumulace plaveného dřeva. V úseku číslo 4 se dřevní hmota pravidelně vyskytuje v konkávách, konvexních březích a dřevní hmota se vyskytuje v různém stupni zanesení. V oblasti 2 a 3 se dřevní hmota vyskytuje nepravidelně a jsou tvořeny prostorově významné struktury dřevní hmoty. V oblasti číslo 6 se dřevní hmota vyskytuje místně v konkávách a konvexních březích a nejsou vytvořeny prostorově významné struktury dřevní hmoty. V oblastech 1, 5 a 7 je výskyt dřevní hmoty sporadický.

Po provedení vyhodnocení kvality morfologie trasy koryta a korytotvorných procesů byl vypočten vážený průměr 69,39 %, který znamená, že měřený úsek jako celek je hydromorfologicky hodnocen jako dobrý. (viz příloha č. 10)

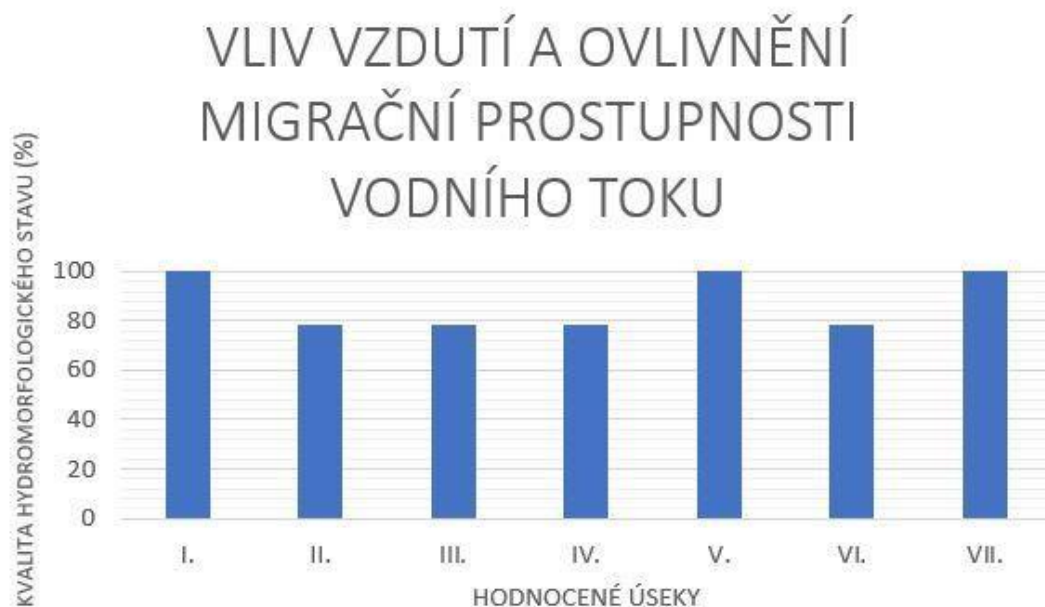
Graf 5- 4. kritérium toku

K ovlivnění vývoje podélného profilu může dojít vzdutím úseku pomocí příčných staveb. Korytu s touto úpravou se značně snižuje migrační prostupnost. Pokud se na úseku se vzdutím nevytvoří rybí přechod, kvalitu hodnoceného toku to snižuje. Migrační prostupnost se hodnotí podle průchodnosti, vyskytujících se překážek a také podle migrační významnosti vodního toku.

Hodnocené úseky vyšly dle kritérií metodiky vcelku dobře. Úseky 1, 5 a 7 získaly 100 % hodnocení a úseky 2, 3, 4 a 6 získaly 78,1 %, tedy těsně pod hranicí velmi dobrého stavu. Vážený průměr byl vypočten na 87,49 %. Výsledné hodnocení je tedy velmi dobré. (viz příloha č. 12)

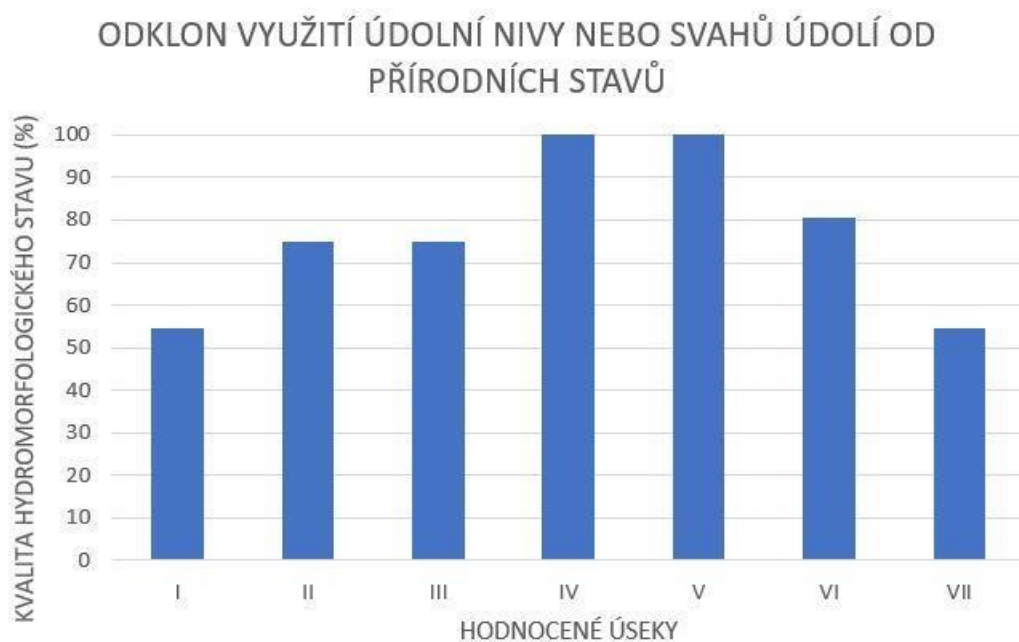
**Graf 6- 1. kritérium nivy**

Díky terénnímu průzkumu bylo zjištěno, že pouze 3 ze 7 měřených úseků mají na levém i pravém břehu stejný odklon od přírodního stavu. Jedná se o úseky 4 až 6. Úseky 4 a 5 jsou odklonem totožné- pořiční zóny s minimálním antropogenním ovlivněním, plně funkční lužní lesy, přirozené břehové porosty. Těž se zde nachází Přírodní památka Horní Malše na české straně (pravý břeh). Úsek 6 byl vyhodnocen jako úsek nivy v lesním porostu, ve kterém se střídají přirozené porosty s nepůvodními monokulturami.

Úseky s rozdílnými břehy jsou 4 (konkrétně úseky číslo 1, 2, 3 a 7). Nejvíce rozdílné jsou úseky číslo 1 a 7. Na jejich levých březích jsou úseky nivy v zastavěných oblastech (venkovská zástavba, sporadický výskyt porostů). Třetí nejrozdílnější oblastí je úsek číslo 2. Levý břeh tohoto úseku tvoří zemědělská krajina s mozaikovitou strukturou. V ploše nivy se vyskytuje kombinace trvalých travních porostů a orné půdy s minimálním nebo

žádným zastoupením rozptýlené zeleně. Pravý břeh je poříční zóna s minimálním antropogenním ovlivněním a jsou zde přirozené břehové porosty. Levý břeh úseku číslo 3 je nivou totožný jako levý břeh druhého úseku. Pravý břeh má převážně zachovaný přírodní stav s pomístním antropogenním zásahem.

Po provedení vyhodnocení stavu odklonu využití údolní nivy od přírodních stavů byl vypočten vážený průměr 77,07 %. O necelé 3 procenta se tedy celý měřený úsek nedostal nad hranici 80% která by ho hodnotila jako stav velmi dobrý, takto je hodnocen jen jako dobrý.

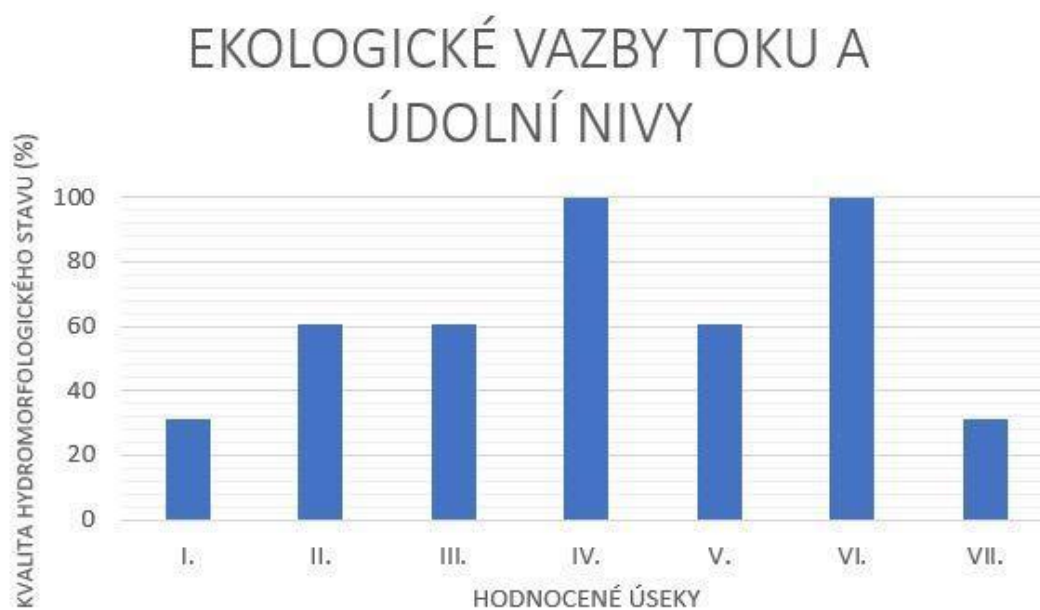
Graf 7- 2. kritérium nivy

Nejvyšší procento zúžení vychází na prvním úseku s hodnotou 72,2 % zúžením aktivní inundace. Kvalita úseku vlivem bariér byla vyhodnocena na 27,8 %. Zbylé úseky nedisponovaly zvýšeným omezením aktivní inundace.

Vážený průměr pro ekologické vazby toku a údolní nivy byl vypočten na 63,51 %, čímž je jeho hydromorfologický stav dobrý. (viz příloha č. 14)

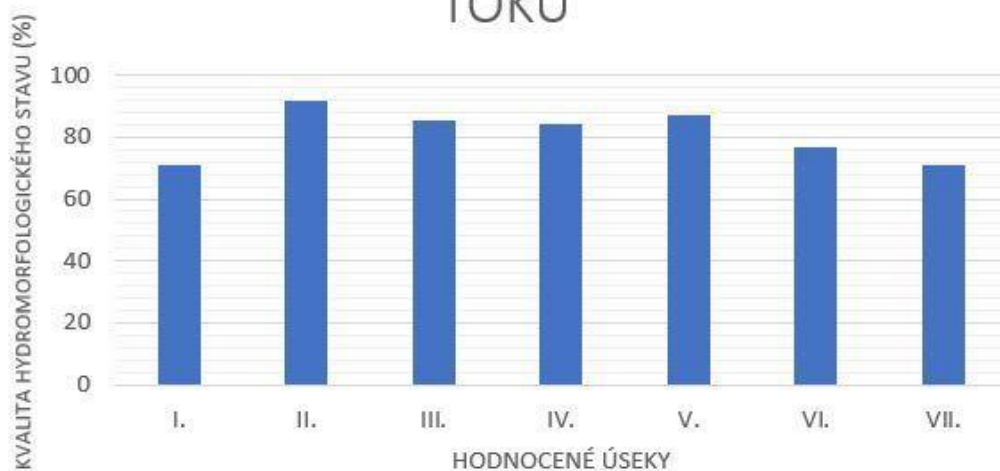
Graf 9- Výsledné hodnocení toku

Výsledným posouzením stavu měřeného úseku toku jsme dosáhli závěru, že všechny úseky splňují dobrý hydromorfologický stav a 4 ze 7 úseků dokonce stav velmi dobrý. Nejlépe vyšel úsek číslo 2 s celkovým hodnocením 91,5 %. Vážený průměr celého měřeného úseku byl vypočten na 80,9 %, což řadí stav koryta do třídy velmi dobrý. (viz příloha č. 16)

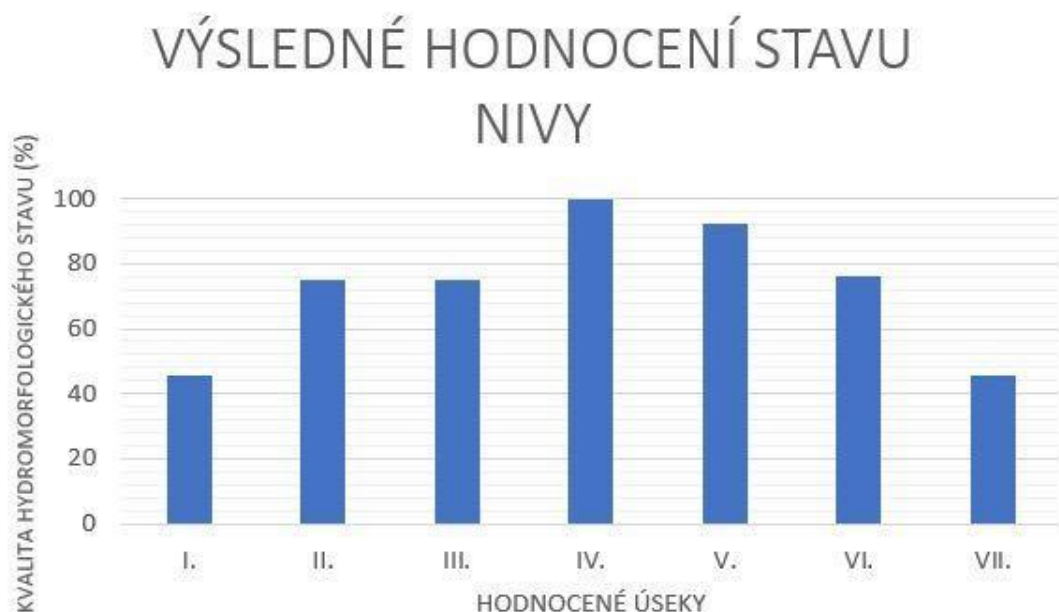
Graf 10- Výsledné hodnocení nivy-

Souhrnným zhodnocením kvality nivy bylo zjištěno, že svým současným stavem nedosáhly dobrého, či velmi dobrého stavu pouze úseky 1 a 7. ostatní úseky se pohybovaly buď těsně pod hranou velmi dobrého stavu, nebo do něj přímo spadají. Nejlepšího výsledku dosáhnul úsek číslo 4 se 100 % stavem. Vážený průměr výsledného hodnocení byl vypočten na 72,8 %, což řadí stav nivy toku do třídy dobrý. (viz příloha č. 17)

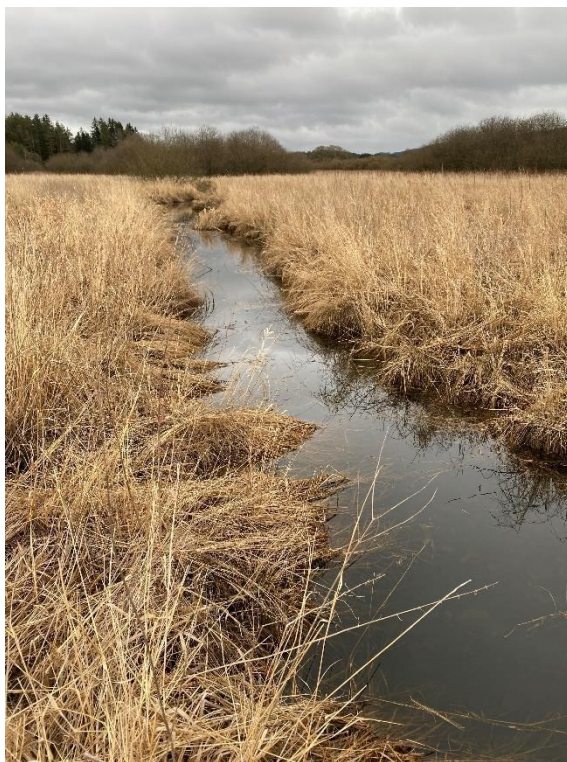
Úsek 5 je z části rovné koryto, které protéká mimo intravilán a okolí toku není zemědělsky využíváno a je z velké části pokryto trvalým travním porostem, podmáčené a dostatečně široké. To jsou důvody pro vytvoření meandrů. V tůních je voda na úrovni terénu a voda odtéká po povrchu a tím vzniká zóna zamokření, která vytváří mokřad.

**Obrázek 10- Úsek navrhovaného rámcového opatření**

Na vybraných místech se na břehu zabudují vrbové bały, které utvoří poloostrůvky. Skrze kameny prorostou vrbové kořeny a zachytí se zde splaveniny, čímž se celý prvek zpevní a začne plnit svoji funkci. Postupem času se začne měnit morfologie a vytvoří se meandry, díky kterým se prodlouží délka toku a zlepší se vodní režim. V konkávách se vytvoří tůňky, které budou napájeny přítoky. Mokřadní rostliny vytvoří kořenovým systémem podmínky pro rozvoj mikroorganismů a podpoří čistící proces.

Vhodné druhy rostlin do této oblasti jsou: Kosatec žlutý (*Iris pseudacorus*), Chrástice rákosovitá (*Phalaris arundinacea*), Zblochan vodní (*Glyceria maxima*), Vrbina obecná (*Lysimachia vulgaris*) nebo Rákos obecný (*Phragmites australis*).

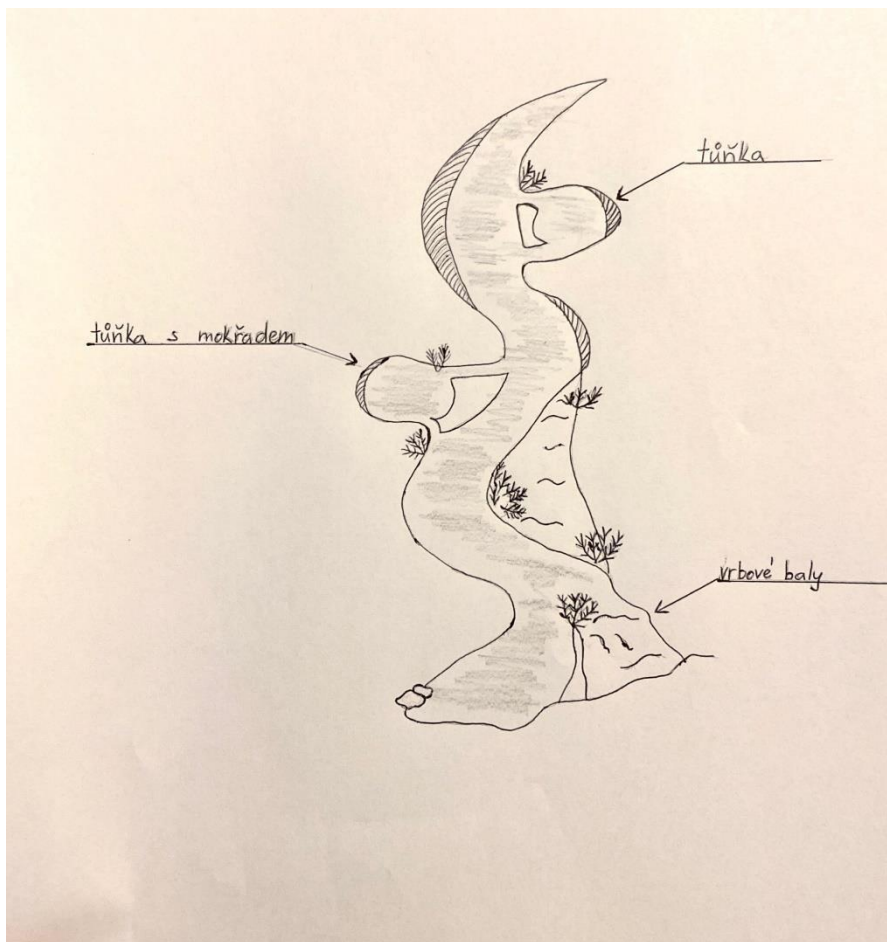
Obrázek 11- Návrh opatření
