Česká zemědělská univerzita v Praze

Diplomová práce

Ekologický stav přítoků nádrže Modlany

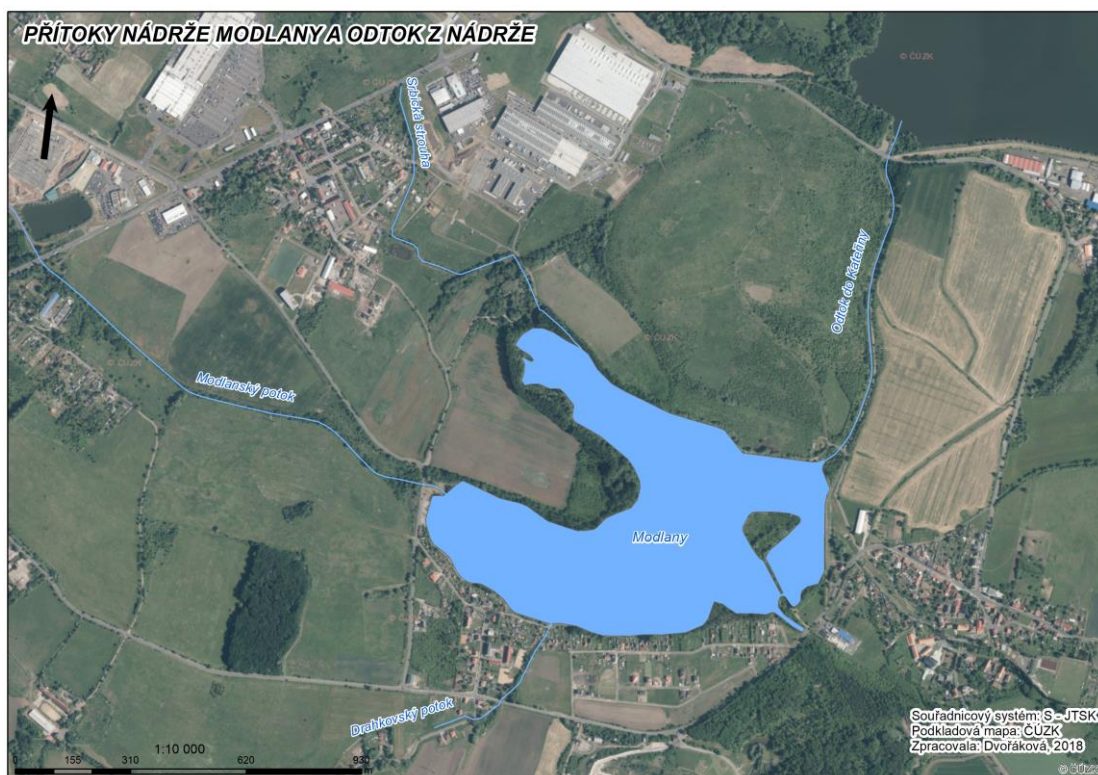
Přítoky nádrže Modlany tvoří Modlanský potok, bezejmenný potok, který je pro potřebu této diplomové práce nazýván Dražkovským potokem a Srbická strouha, která je vedena také jako bezejmenný vodní tok, ale pro snazší orientaci v diplomové práci nese tento název (obr. č. 11 a č. 12). Nádrž je dlouhodobě zatížena těmito přítoky, které přivádějí znečištění, pocházející z komunálních zdrojů, do určité míry i splachy z okolních pozemků, včetně znečištění z blízké průmyslové zóny.

Obr. č. 11: Přítoky a odtok nádrže Modlany, zpracováno v ArcGIS s využitím vektorizace (Dvořáková, 2018)

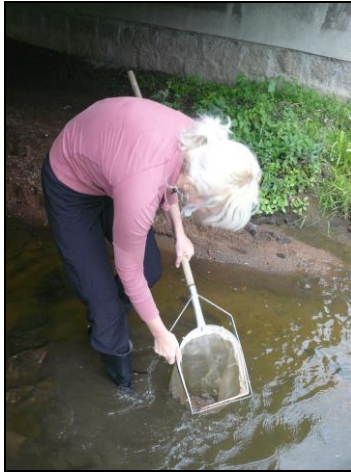
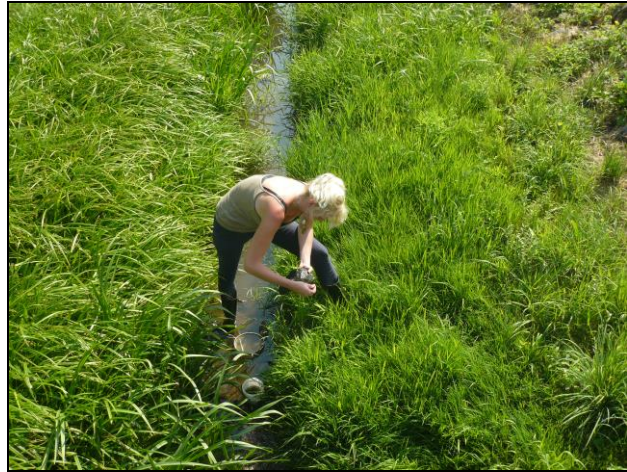
Odběr jsem provedla standartní metodou 3 - minutového semikvantitativního multihabitatového vzorkování, celkovou dobu 3 minut tvořil pouze čas, po který jsem rozrušovala dno, promývala rostliny nebo odebírala vzorky z ponořených kamenů. Doba přecházení mezi jednotlivými habitaty při odběru nebyla do celkové doby započítána. Odběr vzorků makrozoobentosu jsem prováděla proti proudu, tak abych nenarušovala ještě neprozkoumanou plochu (obr. č. 16). Ruční bentosovou síť jsem postavila spodní stranou rámu na dno a substrát před sítí jsem rozrušovala nohou nebo rukou do hloubky 5 - 10 cm (tzv. kick sampling). Tato síť mi posloužila i k oplachování ponořených vodních rostlin. U Dražkovského potoka a Srbské strouhy jsem využila zejména cedník. Vzhledem ke stavu těchto přítoků nelze využít na všech částech toku bentosová síť. Uvolněné organismy jsem si ze sítě či cedníku umístila do plastových širokohrdlých vzorkovnic, dále jsem do vzorkovnic připojila i organismy odebrané z ponořených kamenů (obr. č. 17). Tyto vzorkovnice jsem si předem popsala permanentním fixem s číslem a názvem odběrových míst a uložila do přepravky.

Obr. č. 16: Odběr (Dvořák, 2018)

Obr. č. 17: Sběr biologického materiálu (Dvořák, 2018)

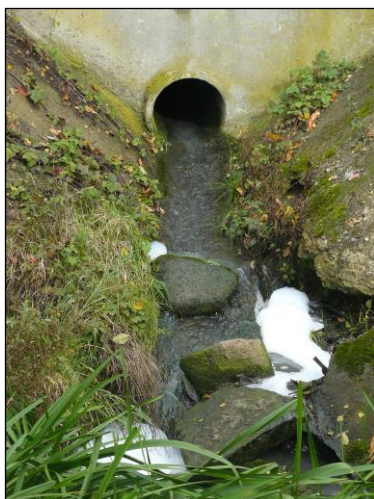
Obr. č. 19: Výust' (Dvořáková, 2017)

Potenciálním zdrojem znečištění je nedaleká přečerpávací stanice Soběduhy – SčVK, kdy při přívalovém dešti uniká přepadem znečištěná voda do Modlanského potoka, toto ohrožení je však pouze při přívalových deštích. Dalším zdrojem je průmyslová zóna, od které vede zaústění do Srbické strouhy. Při každoměsíčním monitorování vždy voda touto výpustí vytékala. V říjnu 2017 jsem zaznamenala silnou vrstvu pěny (obr. č. 19 a č. 20), která vytékala do vodního toku. Po několika metrech již byl vodní tok kalný a voda měla šedou barvu (obr. č. 21 a č. 22). Dále se podílí na kvalitě vody zahrádkářsko-chatová oblast podél nádrže, kde mají jednotlivé objekty svedeny své jímky do nádrže. Vliv na kvalitu vody mohou mít také splachy z okolních polí.

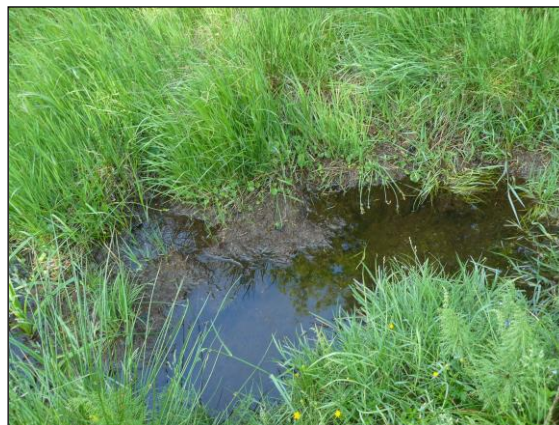
Obr. č. 29: Prameniště (Dvořáková, 2018)

Prameniště Modlanského potoka (obr. č. 29) je charakteristické silným zamokřením okolní vegetace, místy je hlubší s výskytem zetlelé vegetace. Jedná se o čistě přírodní úkaz, bez jakéhokoli zásahu člověka. V okolí prameniště je vegetační doprovod v podobě trav.

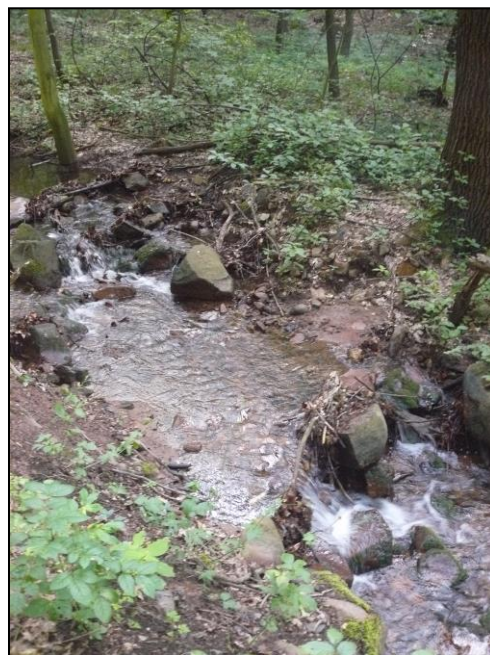
Obr. č. 30: Lesní úsek (Dvořáková, 2018)

Dno je místy tvořeno kameny, další části dna tvoří štěrkopísčité sedimenty a menší kameny. Břehy jsou tvořeny náletovými dřevinami spolu se vzrostlými stromy.

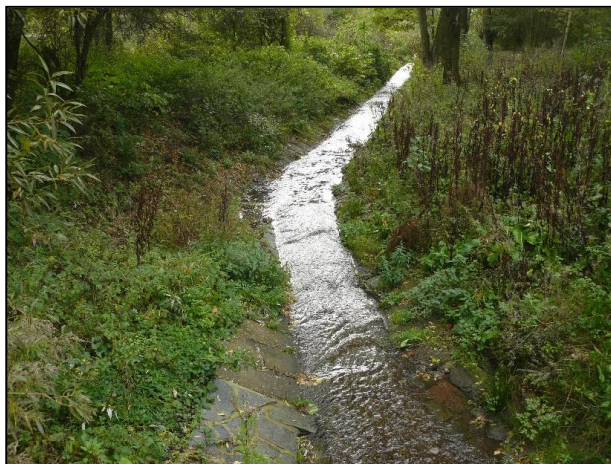
Obr. č. 31: Pod Proboštovským rybníkem (Dvořáková, 2017)

Koryto vodního toku je lichoběžníkového průřezu, opevněné kamennou rovnaninou. Uniformní tvar koryta a betonové dno netvoří vhodné podmínky pro oživení vodními organismy, přesto však okolní vegetace zčásti zasahuje do vodního toku, zvláště nad tímto odběrovým místem a umožňuje tak život některým vodním živočichům.

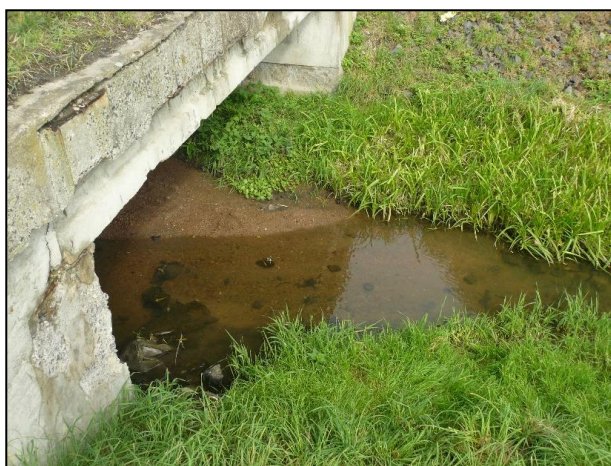
Obr. č. 32: Vtok do Modlan (Dvořáková, 2017)

Dno vodního toku je zde písčité, makrovegetace je tvořena převážně vláknitými řasami. Břehová vegetace zasahuje i do vodního toku, jedná se převážně o travinnou vegetaci.

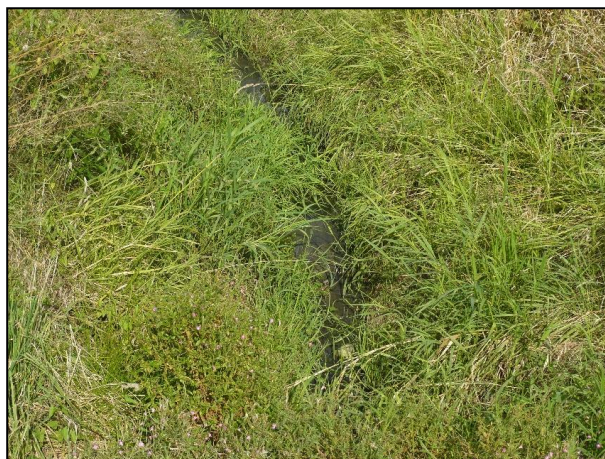
Obr. č. 44: Nad zamokřenou plochou (Dvořáková, 2017)

Odběr je prováděn u potrubí vedoucím nad vodním tokem. Koryto vodního toku je silně zahluobené pod terénem a pouze v dolní části protéká velmi malá strouha s minimálním průtokem.

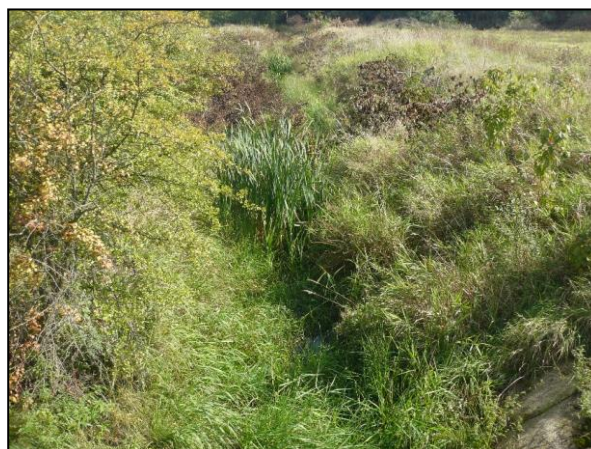
Obr. č. 45: U hřiště (Dvořáková, 2017)

Odběr je prováděn u mostku, koryto je zde tvořené z obou stran z betonových desek, dále jsou již břehy koryta zatravněné.

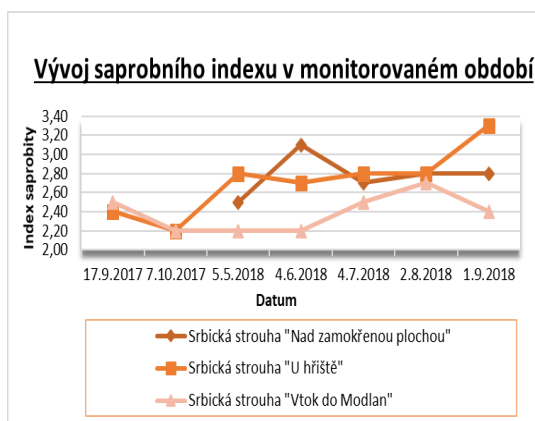
Obr. č. 55: Vývoj saprobního indexu (Dvořáková, 2018) Obr. č. 56: Vývoj indexu diverzity (Dvořáková, 2018)

Saprobní index se pohybuje v rozmezí β – mezosaprobity až α – mezosaprobity. Vývoj H indexu znázorňuje (obr. č. 56 a tab. č. 12), kdy nejnižší index diverzity je u odběrového místa „Nad zamokřenou plochou“.

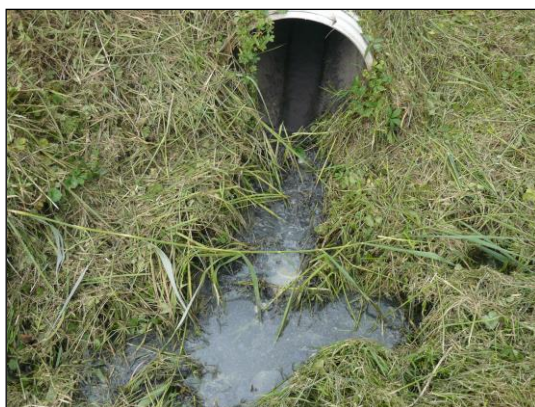
Obr. č. 57: Výpust, Srbská strouha (Dvořák, 2018)

U SRPO1 a SRPO2 jsem našla larvy druhu *Eristelis tenax*, tyto larvy se vyskytují v eutrofizovaných vodách, žijí v jímkách, septicích nebo v suchých záchodech. Patří k bioindikátorům znečištěných vod, znečištění zde bylo patrné na první pohled a voda velmi silně zapáchala.

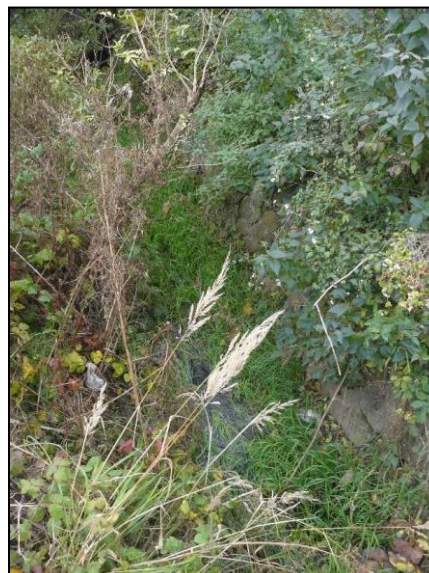
Obr. č. 59: Nad mostkem (Dvořáková, 2017)

Odběrové místo je situované nad silnicí Modlany – Teplice u křižovatky se silnicí Dražkov – Staré Srbsice. Jedná se o zahloubený vodní tok, který má velmi malý průtok. Dno vodního toku je velmi silně pokryto bahnitým sedimentem, dosahujícím až k 25 cm. Část tohoto úseku vodního toku je silně zarostlá travinnou vegetací, břehy jsou z jedné strany opevněné kamennou rovnáninou, která je také pokryta vegetací (obr. č. 59).

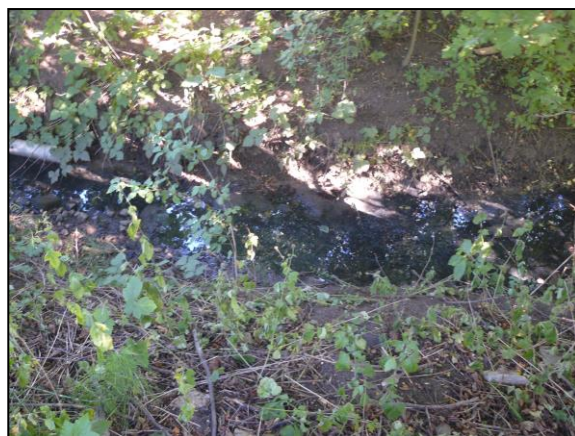
Obr. č. 60: Nad zahrádkářskou kolonií (Dvořáková, 2018)

Jedná se o zahloubený vodní tok s malým průtokem, dno vodního toku je kamenité spolu s výskytem šterku, místy bahnité (obr. č. 60).

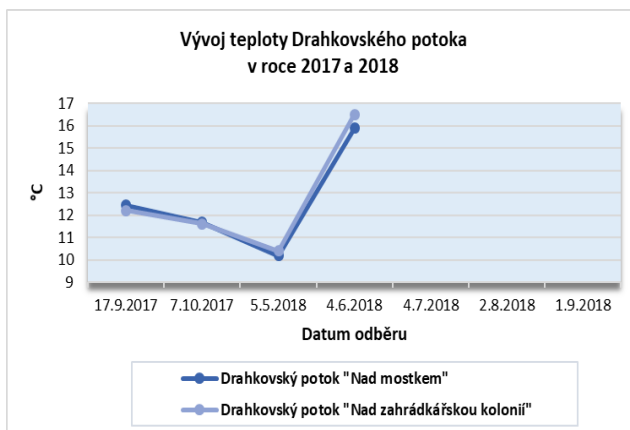
Obr. č. 62: Vývoj hodnot teploty (Dvořáková, 2018)

Teplota vody se pohybovala v rozmezí od 10,19 – 16,51 °C, kdy od měsíce července již nebyl tento vodní tok pro celkové vyschnutí vodního toku monitorován (obr. č. 62).

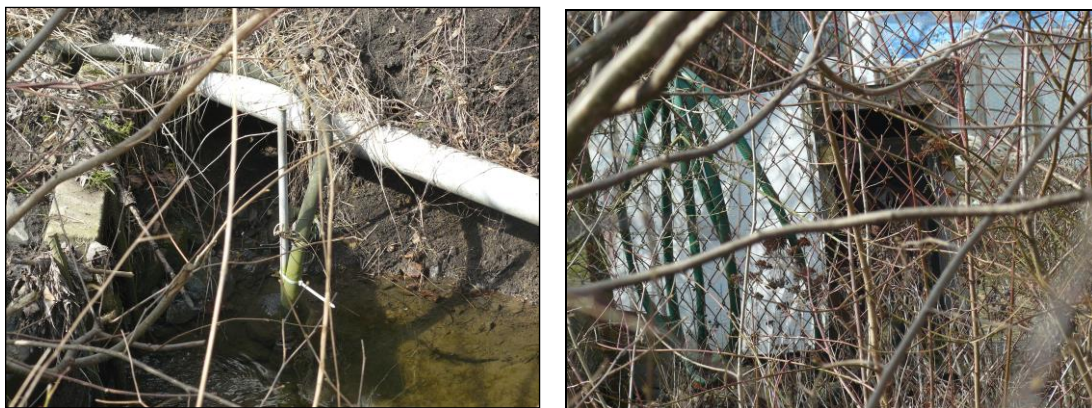
Obr. č. 70 a č. 71: Čerpání vody z vodního toku pomocí technického zařízení (Dvořáková, 2018)

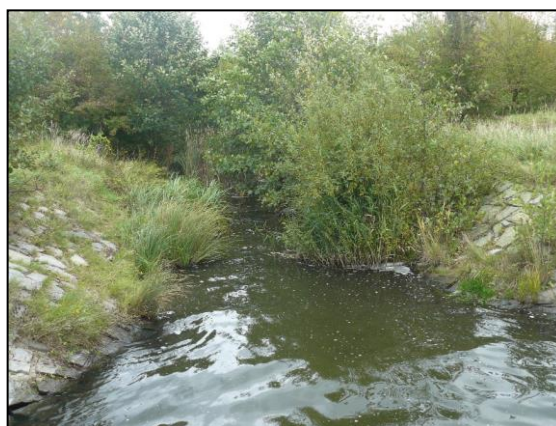
Obr. č. 72: Odtok z nádrže Modlany (Dvořáková, 2017)

Odběrové místo se nachází u odtoku z nádrže Modlany. Břehy vodního toku jsou na začátku odtoku tvořeny z části z kamenné rovnániny, dále směrem k nádrži Kateřina zatravněné (obr. č. 72). Náletové dřeviny se nacházejí na obou stranách vodního toku. Dno je pokryté sedimenty a tlejícím listím z okolní vegetace, místy je vodní tok zatravněný či zarostlý rákosem, který v letním období pokrýval celý odtok z nádrže, a voda neodtékala.

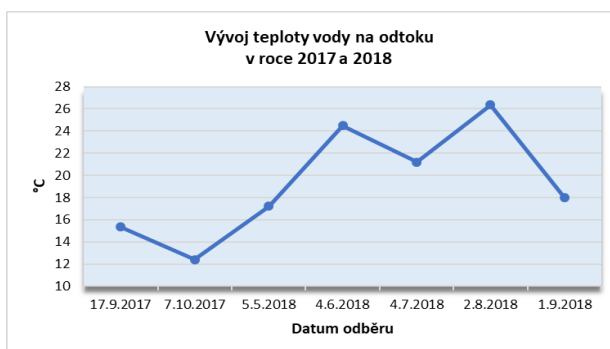
Obr. č. 75: Vývoj hodnot teploty (Dvořáková, 2018)

Hodnoty teploty vody na odtoku (obr. č. 75) dosahují svého maxima v srpnu roku 2018. Na odtoku bylo tak málo vody, že do nádrže Kateřina voda z Modlan neodtékala.

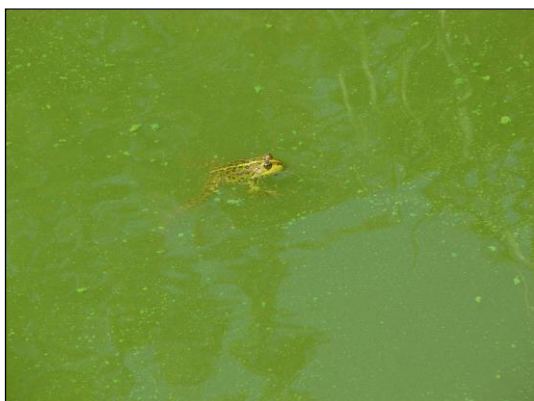
Obr. č. 82: Sinice v nádrži (Dvořáková, 2018)

Od měsíce července voda z nádrže nepřetékala přes hrazení ve vodním toku do nádrže Kateřina. Se vzrůstajícími letními teplotami se postupně v nádrži opět objevili sinice (obr. č. 82 a č. 85), které se v měsíci září nahromadili u česlí na odtoku z nádrže Modlany (obr. č. 86 a č. 87). Vlivem vysokých teplot a množstvím sinic na odtoku z nádrže bylo velmi obtížné odebrat jak vzorek vody (obr. č. 84), tak i biologický materiál. Z řádu plžů byla čeleď Lymnaeidae (obr. č. 83), která zde v rákosí žila v hojném zastoupení prakticky vyhlazena.

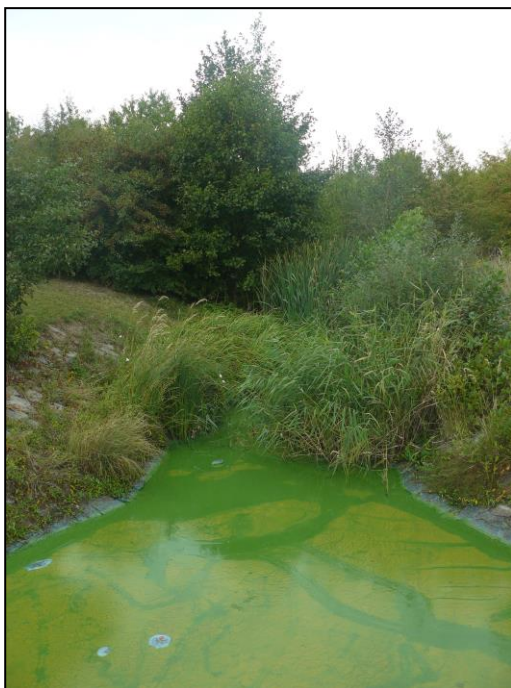
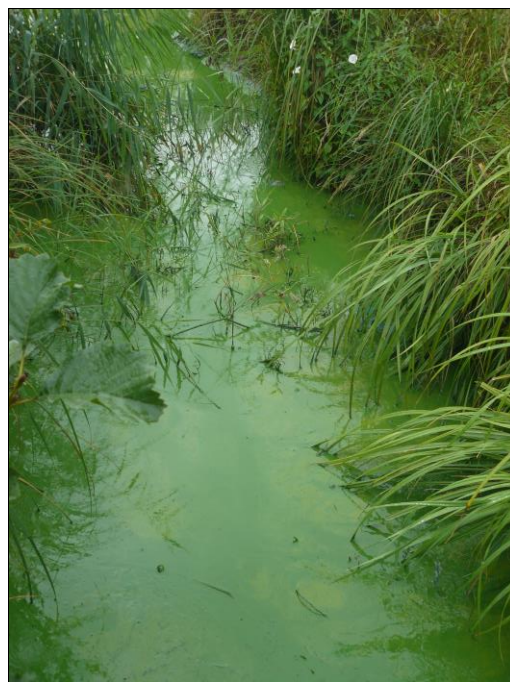
Obr. č. 86: Sinice na odtoku (Dvořáková, 2018)

Obr. č. 87: Odtok z nádrže, září 2018 (Dvořáková, 2018)

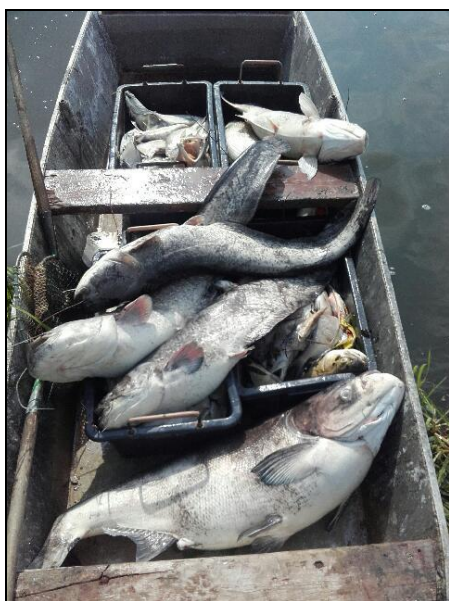
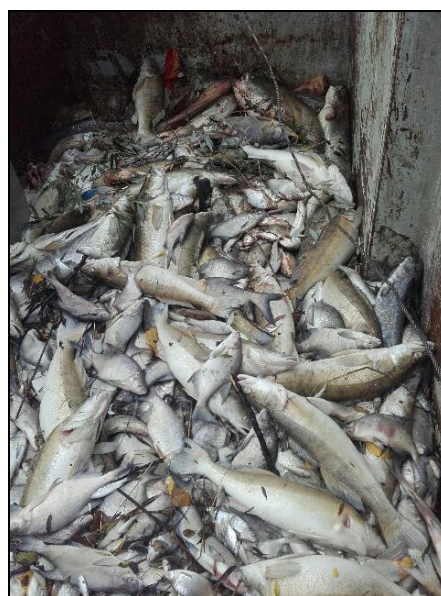
Dne 8. září roku 2017 došlo v nádrži Modlany k havárii, při které byl zjištěn masivní úhyn ryb (obr. č. 88 a č. 89). Mezi uhynulé druhy ryb při havárii patřily především trofejní jedinci dravců, zejména candát obecný a sumec velký, dále tolstolobik bílý, cejn velký, ojediněle okoun říční a plotice obecná (ČRS, 2017).

Vydatné deště zapříčinily přísun organického znečištění do vodní nádrže, kdy v úvahu přicházel také vliv úniku odpadních vod z přepadu kanalizace.

Obr. č. 88: Úhyn ryb (ČRS, 2017)

Obr. č. 89: Úhyn ryb (ČRS, 2017)

Celkem došlo k úhynu 6,5 tuny ryb, které skončily v kafilérii. Výlov mrtvých ryb trval celý týden, převážně šlo o druhy citlivé na škodliviny, kdy příčinou úhynu těchto ryb byl kyslíkový deficit. Pravděpodobně došlo k souhře náhod, která však měla za následek tuto katastrofální havárii. Nepříznivé okolnosti jako přivalový déšť, změna tlaku a zároveň pokles teploty, který způsobil úhyn řas a vyčerpání kyslíku způsobil tento havarijní stav v nádrži.

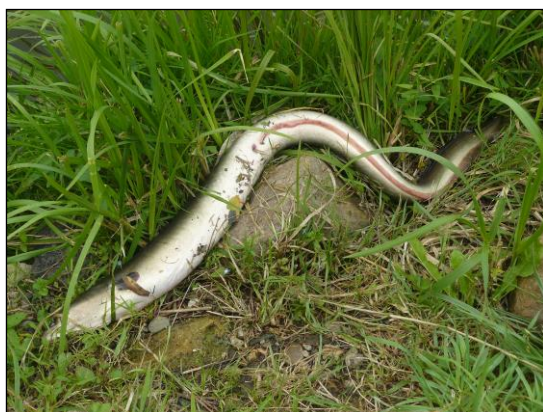
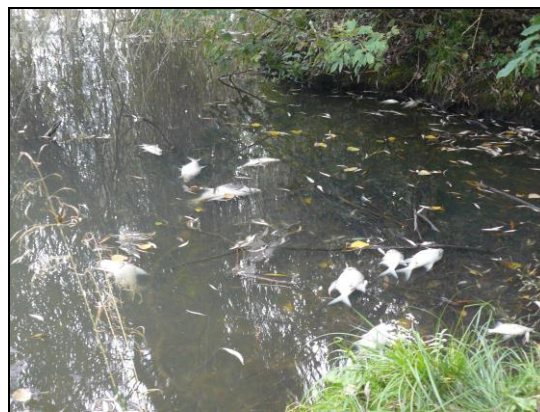
Den po havárii jsem našla na břehu také úhoře (obr. č. 90), celkový pohled na hladinu plnou uhynulých ryb (obr. č. 91) byl smutným obrazem, stejně jako pohled na rybáře a jejich snahu o záchranu zbývajících rybí obsádky (obr. č. 92).

Obr. č. 90: Den po havárii (Dvořáková, 2017)

Obr. č. 91: Den po havárii (Dvořáková, 2017)

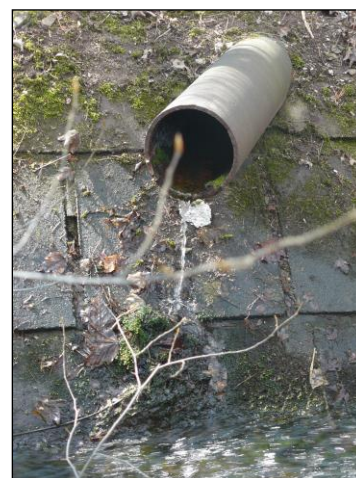
Obr. č. 94: Výpust' do toku (Dvořáková, 2018)

Na nádrž Modlany mají vliv také výpustě, které jsou svedeny do přítoků, které dotují vodní nádrž a představují tímto další zátěž pro nádrž. Uvádím zde pouze několik výpustí z mnoha nalezených na Modlanském potoce (obr. č. 94 – č. 101).

První zjištěná výpust' do vodního toku se nachází pod odběrovým místem „Lesní úsek“ (obr. č. 94). Směrem k nádrži se postupně počet nalezených výpustí zvyšoval, část toku protékající zahrádkářskou kolonií byla oplocena a nebylo tak možné zaměřit tento úsek.

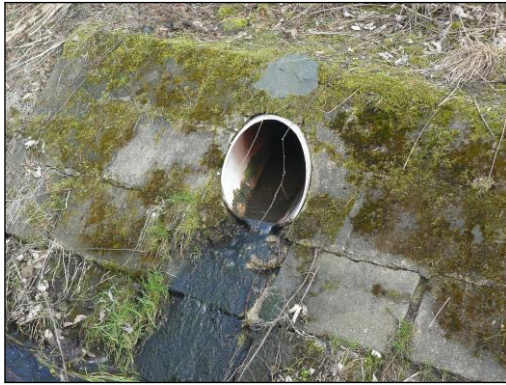
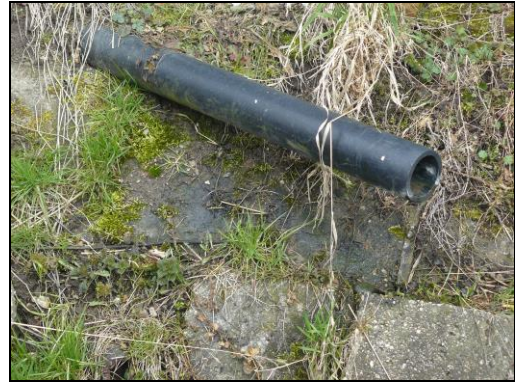
Obr. č. 95 a č. 96: Zaznamenané výpustě do Modlanského potoka (Dvořáková, 2018)

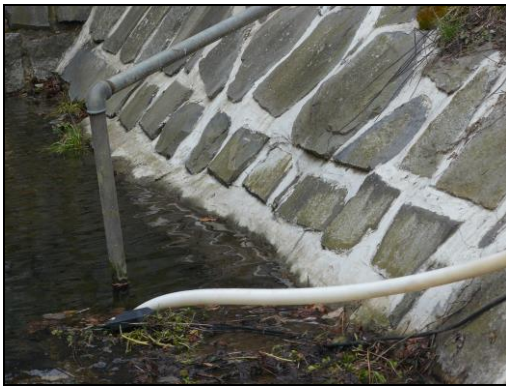
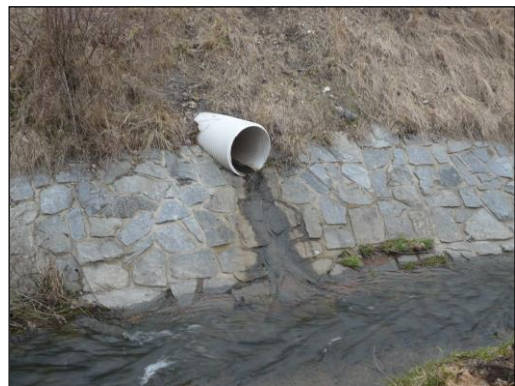
Obr. č. 97 a č. 98: Čerpání vody za využití technického zařízení a další ukázka výpustě (Dvořáková, 2018)

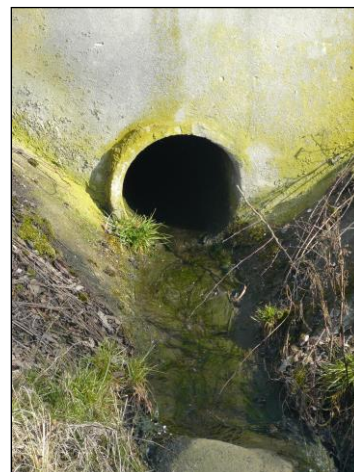
Obr. č. 102: Výpust' z průmyslové zóny (Dvořáková, 2018)

Výpust' z průmyslové zóny, která je svedena do Srbické strouhy zobrazuje (obr. č. 102). Významně dotuje vodní tok, který již za několik málo metrů ústí do nádrže Modlany a není zde dostatek času na projevení samočisticí funkce toku.

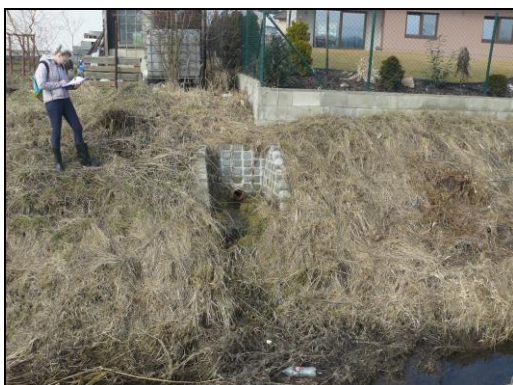
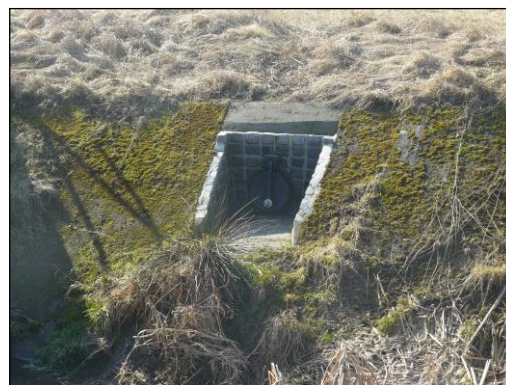
Obr. č. 103 a č. 104: Výpustě svedené do Srbické strouhy (Dvořák, 2018)

Další z výpustí prezentují (obr. č. 103 – č. 106), zaznamenala jsem je v horní části Nových Srbic, kde započala rekonstrukce kanalizace.

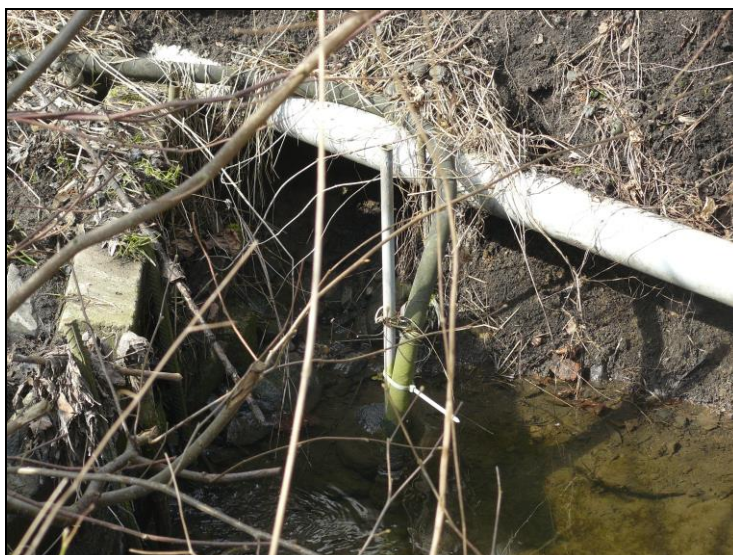
Obr. č. 107: Čerpání vody za pomoci technického zařízení (Dvořáková, 2018)

U Dražkovského potoka jsem zjistila čerpání vody z vodního toku (obr. č. 107) pomocí technického zařízení a pouze několik výpustí (obr. č. 108), níže směrem k nádrži je však zahrádkářská kolonie a nebylo tedy možné zcela monitorovat vodní tok.
