Příloha č. 1. Definice pojmů *jezero, rybník a tůň*

Příloha č. 4. Obrázková část

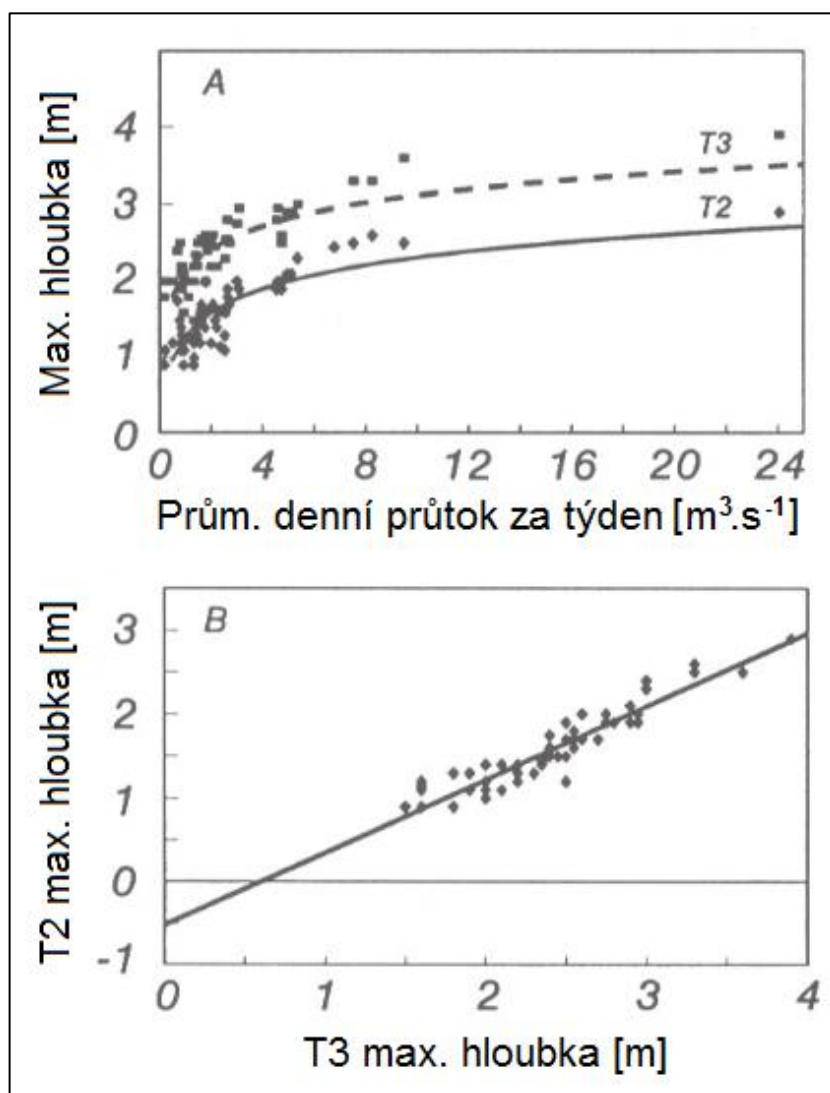
Obr. 1. Korelace mezi hloubkou tůní T2 a T3 a průměrným denním průtokem v řece Lužnici za týden (nahore) a korelace mezi hloubkou tůně T2 a T3 (převzato z PECHAR ET AL. (1996))

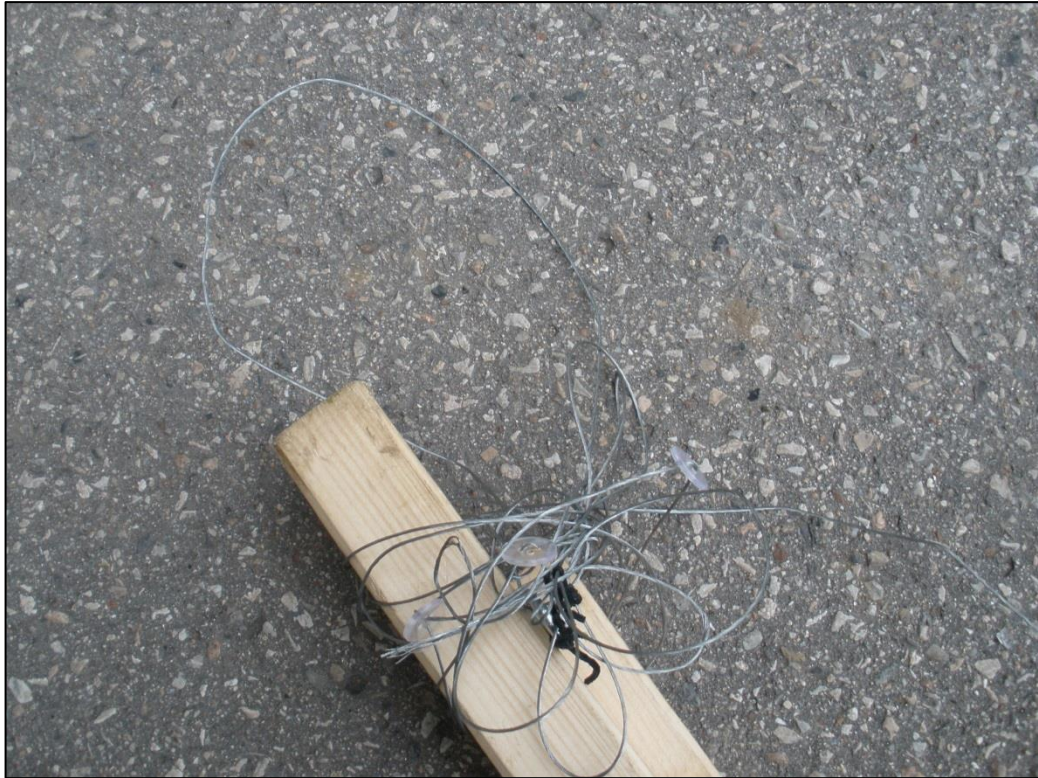
Obr. 57. Nástroj (dřevěný „prut“) pro měření větších hloubek v tůňkách (ocelové lanko označeno červeným kroužkem viz obr. 58)

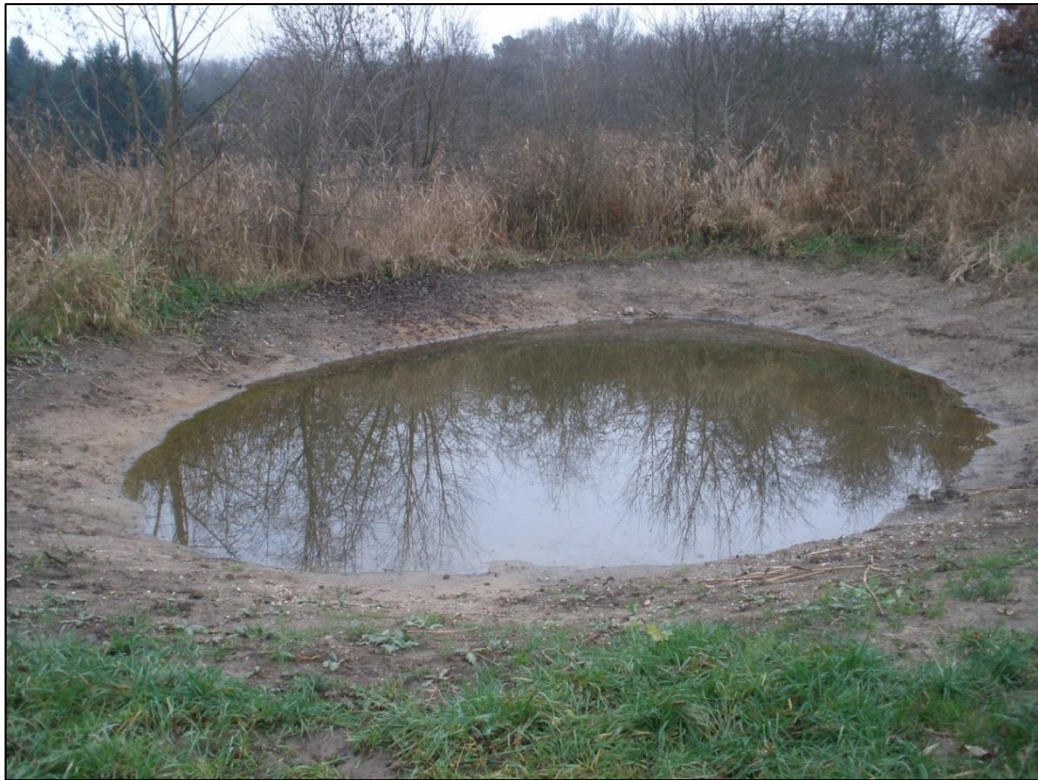
Obr. 59. Ukázka vlastního měření hloubky (zatěžující valoun se nachází v místě vyznačeném kruhem na vodní hladině)

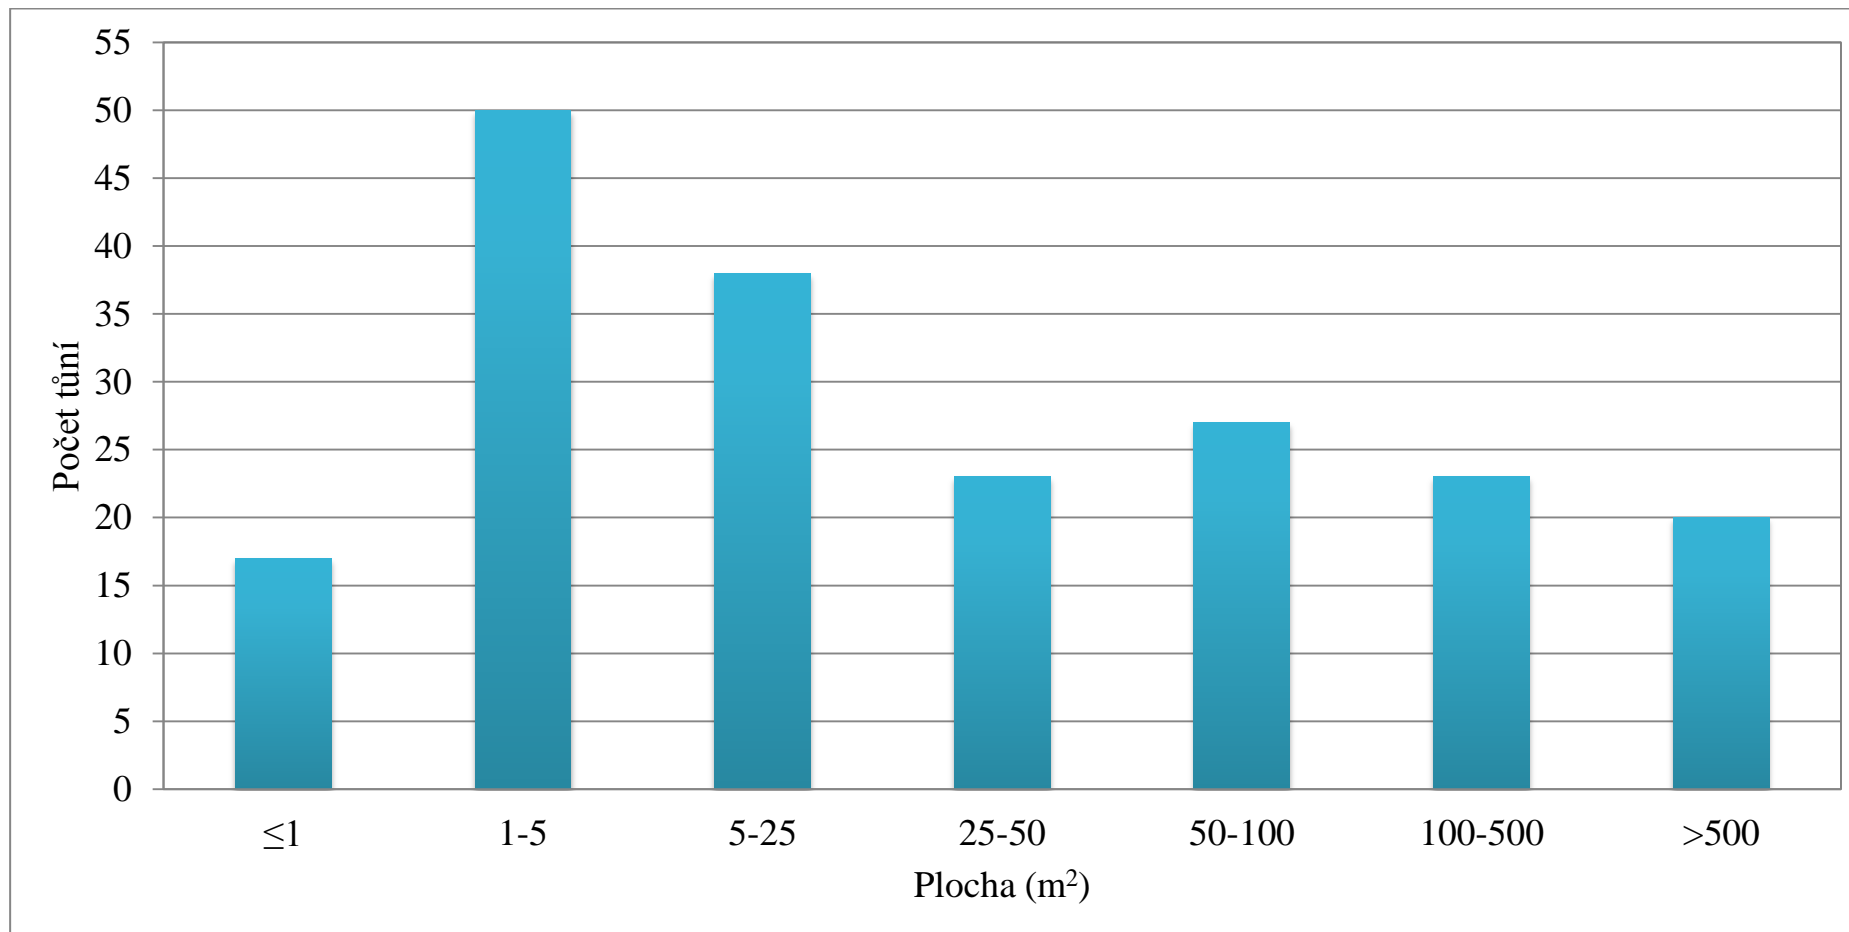
Obr. 2. Rozdělení tůní (s vazbou na vodní toky, resp. nádrže) dle plošné velikosti

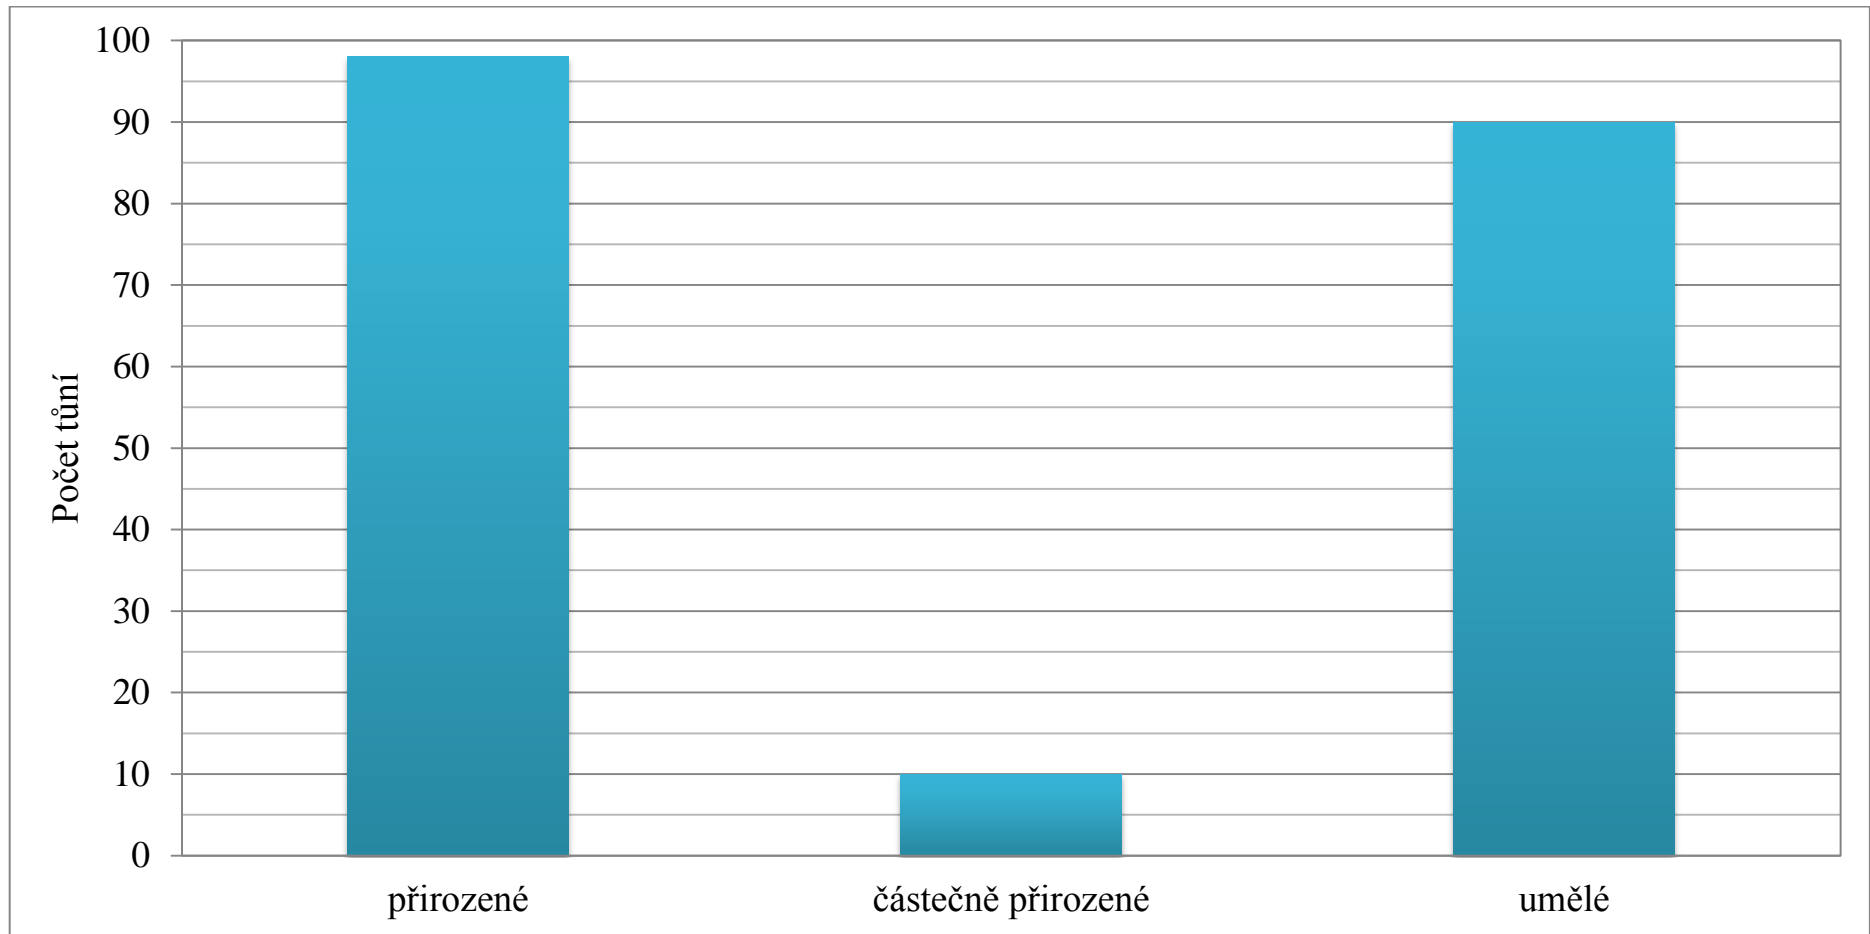
Obr. 4. Rozdělení tůní dle původu

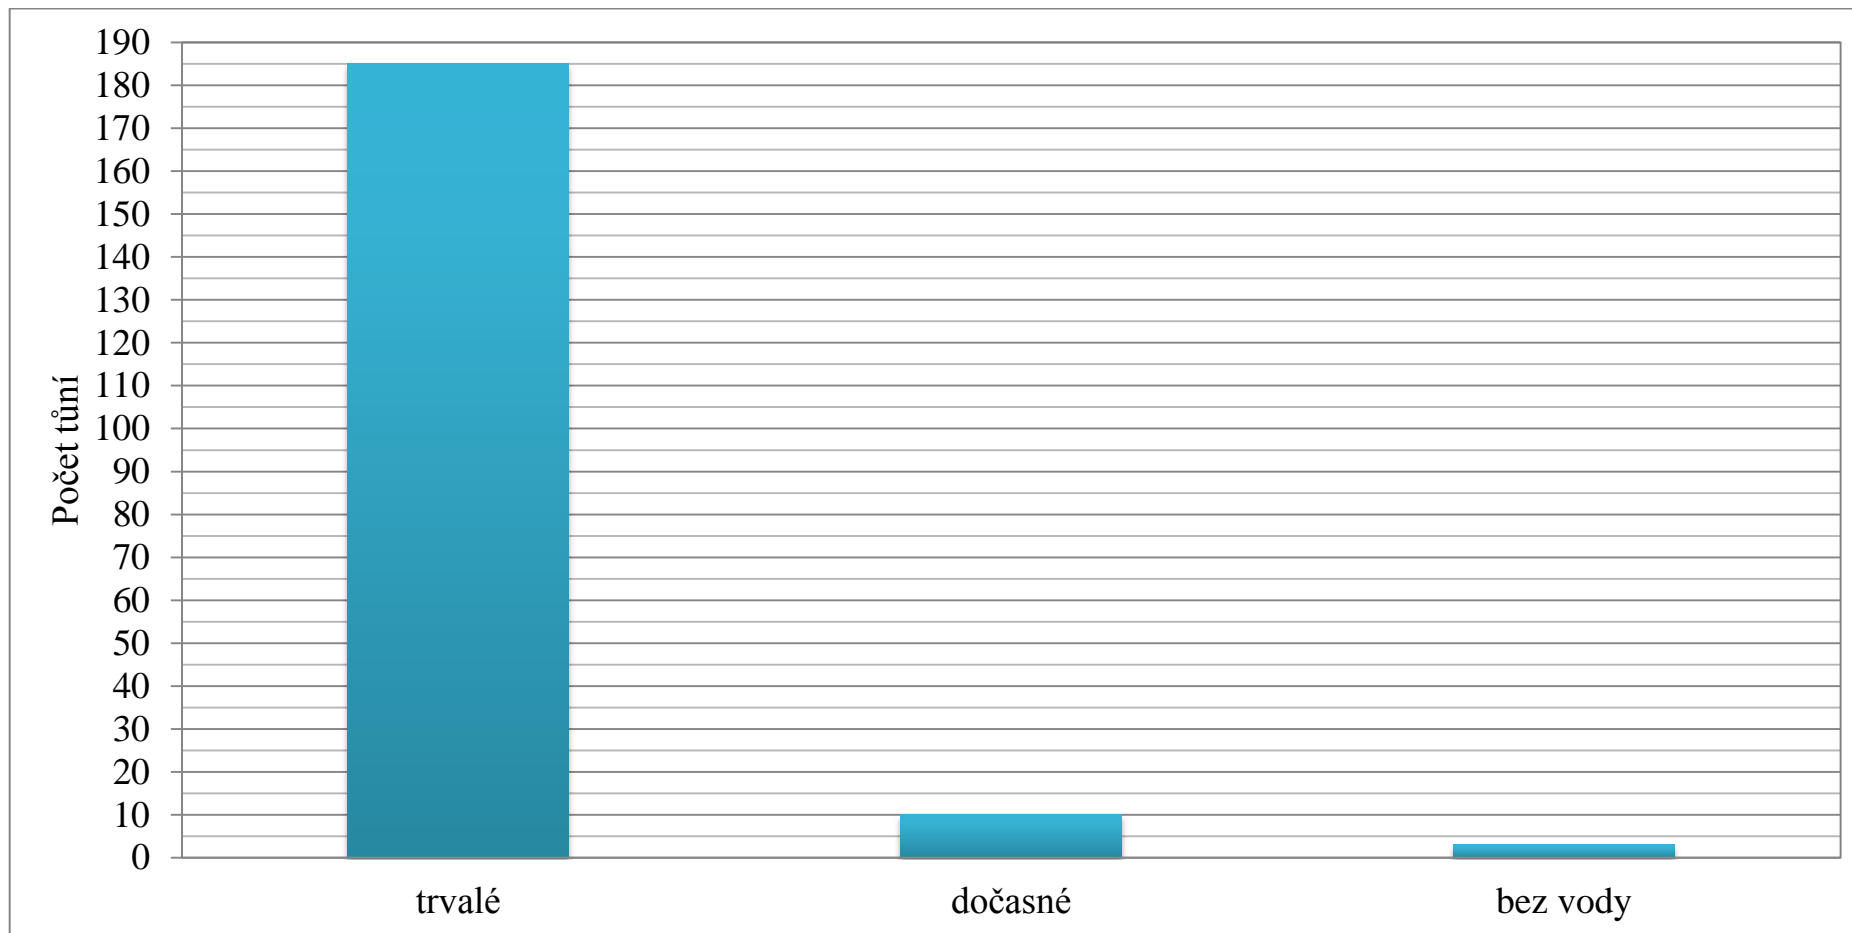
Obr. 5. Rozdělení tůní dle doby zdržení vody

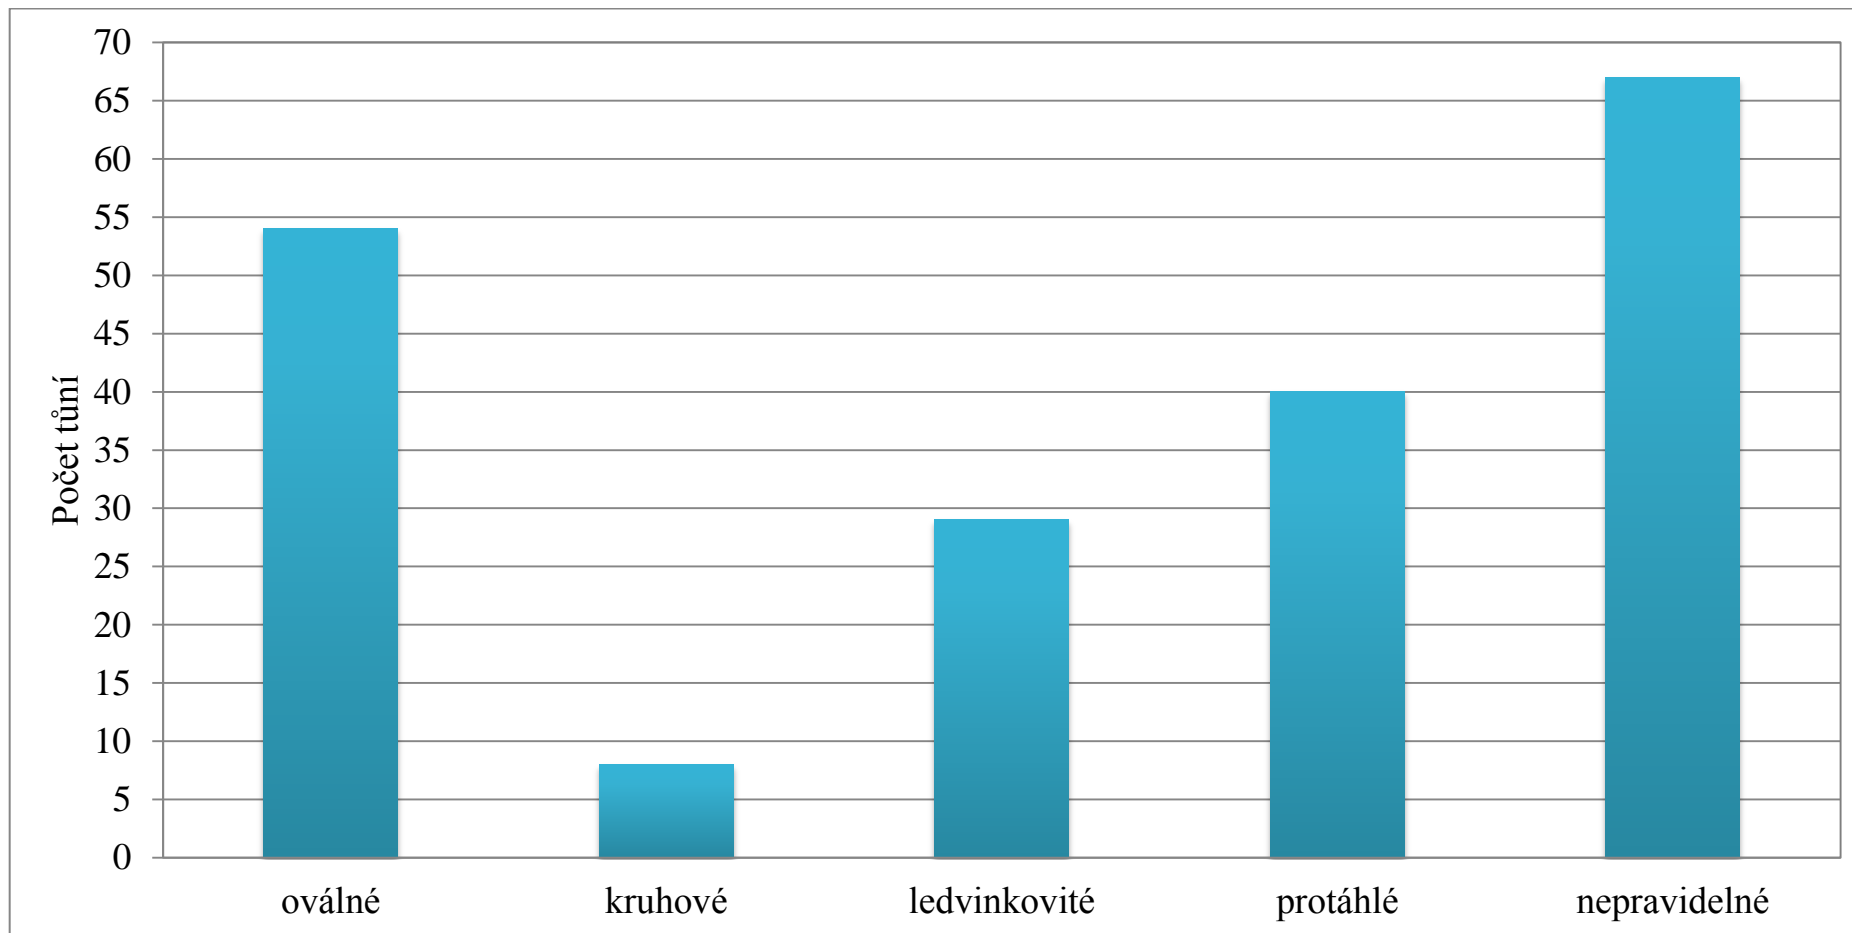
Obr. 6. Rozdělení tůní (s vazbou na vodní toky, resp. nádrže) dle morfologie
