TŮŇ NA ÚZEMÍ HL. M. PRAHY. SITUACE

(stav k březnu 2015)

TŮNĚ NA ÚZEMÍ HL. M. PRAHY. VÝŘEZY A1-A9

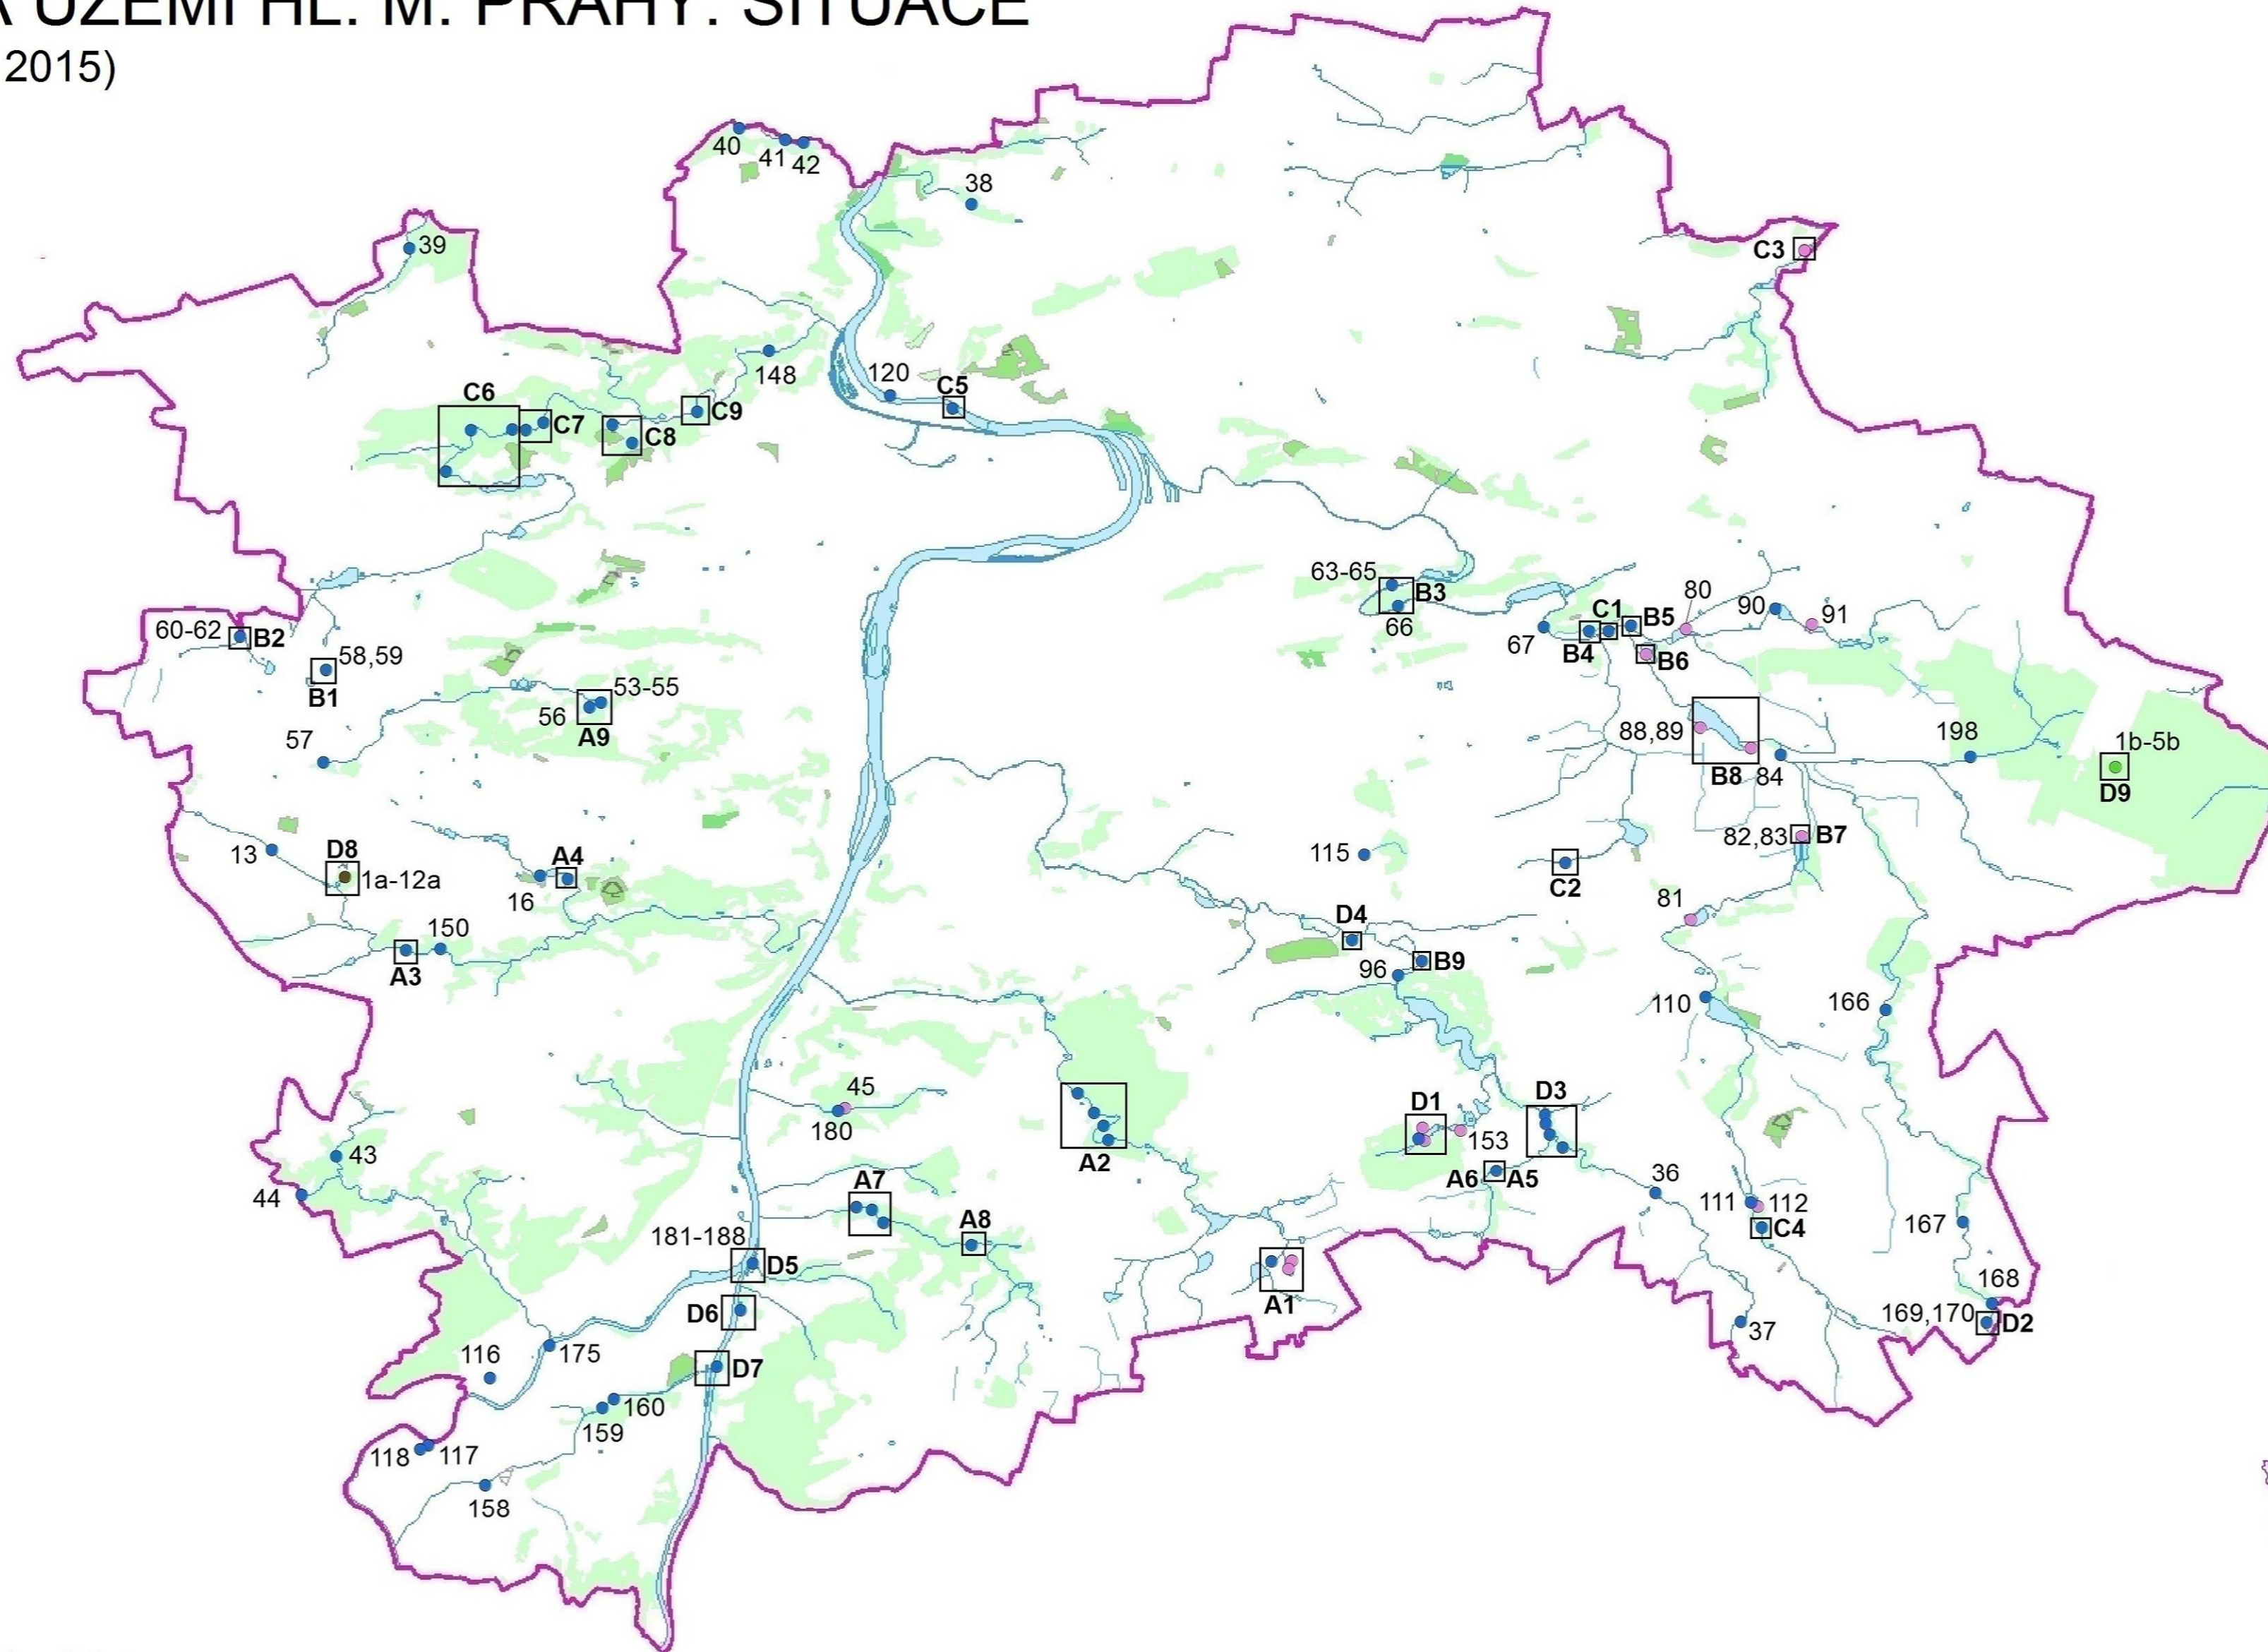
Poznámky:
 Výřezy jsou pouze schématické.
 Tůň s chybějícím číselným označením se nacházejí v příslušných výřezech - viz List 2-5.
 Tůň v případě vícečetného číslování jsou blíže rozlišeny v jednotlivých výřezech.
