Příčiny vzniku Rakovnických strží

BAKALÁŘSKÁ PRÁCE

Praha 2014

Causes of creation of Rakovník ravines

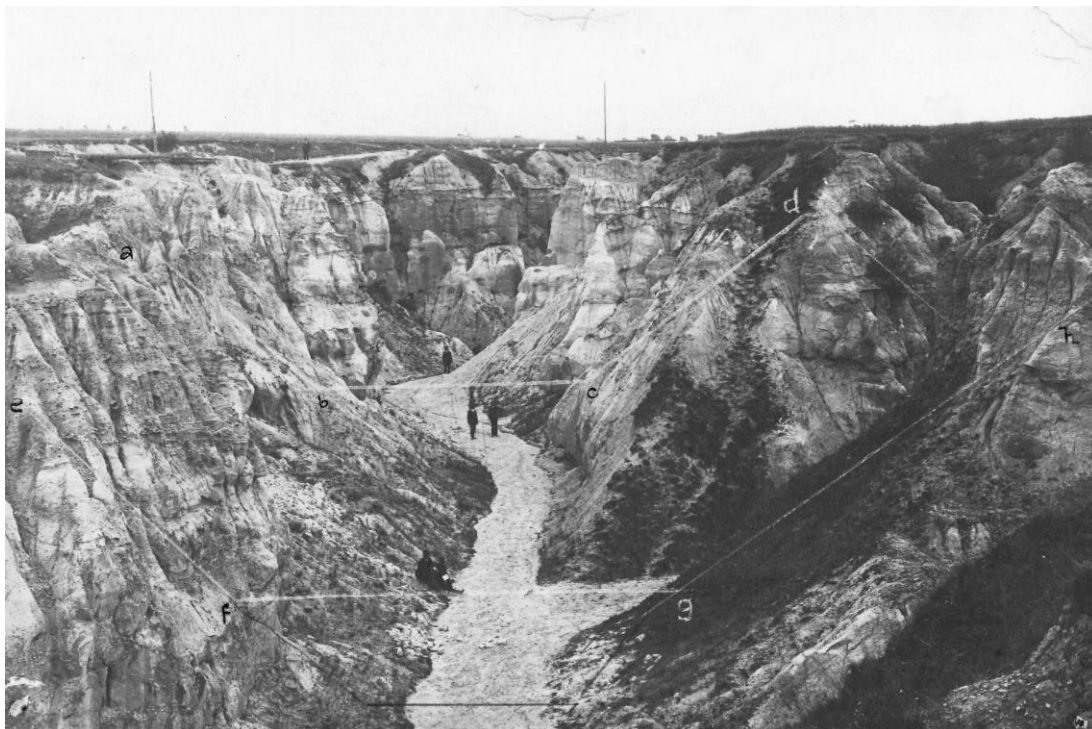
Obr. č. 17: Nehrazená strž, poskytl KŘOVÁK (2013), (zdroj neznámý)

Wang, který rakovnické strže poznal z osobního pozorování v době před jejich úpravou (viz obr. č. 17), uvádí, že v bezdeštném počasí jsou suché strže při každém dešti a při tání sněhu rozrývané vodami vtékajícími do strže vrcholy a bočními rýhami. Wang uvádí, že na začátku deště tekla téměř čistá voda, což svědčilo o poměrně malém podílu plošné eroze. V krátkém čase voda zčervenala, rozmáčela a odplavovala tmelící se jíl, takže uvolněný písek a drobné kamínky byly strhávané na dno strže a odnášené vodními proudy. Při lijácích se na dno strží hroutily celé kusy podemletých bloků pískovce, z publikace ZACHAR (1970).

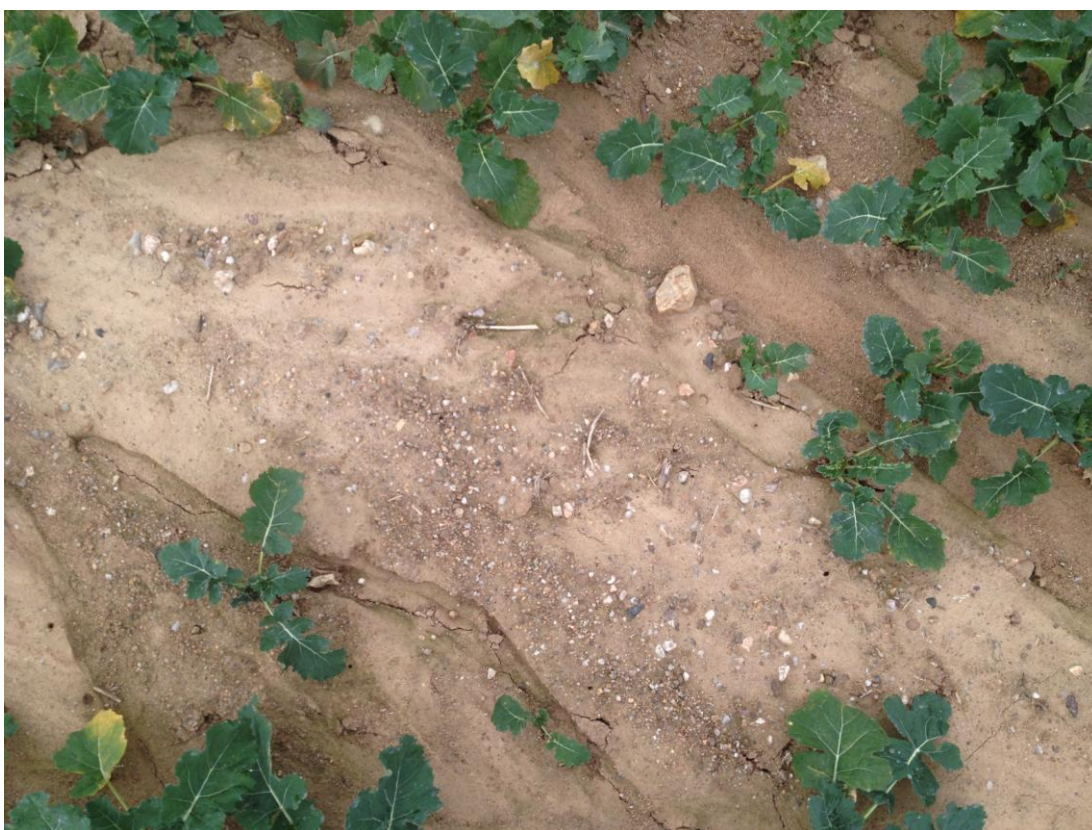
Obr. č. 18: Vyplavené štěrky z půdy, 10.10.2013

Z obrázku č. 18 je patrné, jakým způsobem zde v současné době dochází k vyplavování jemného písku a šterku z půdy.

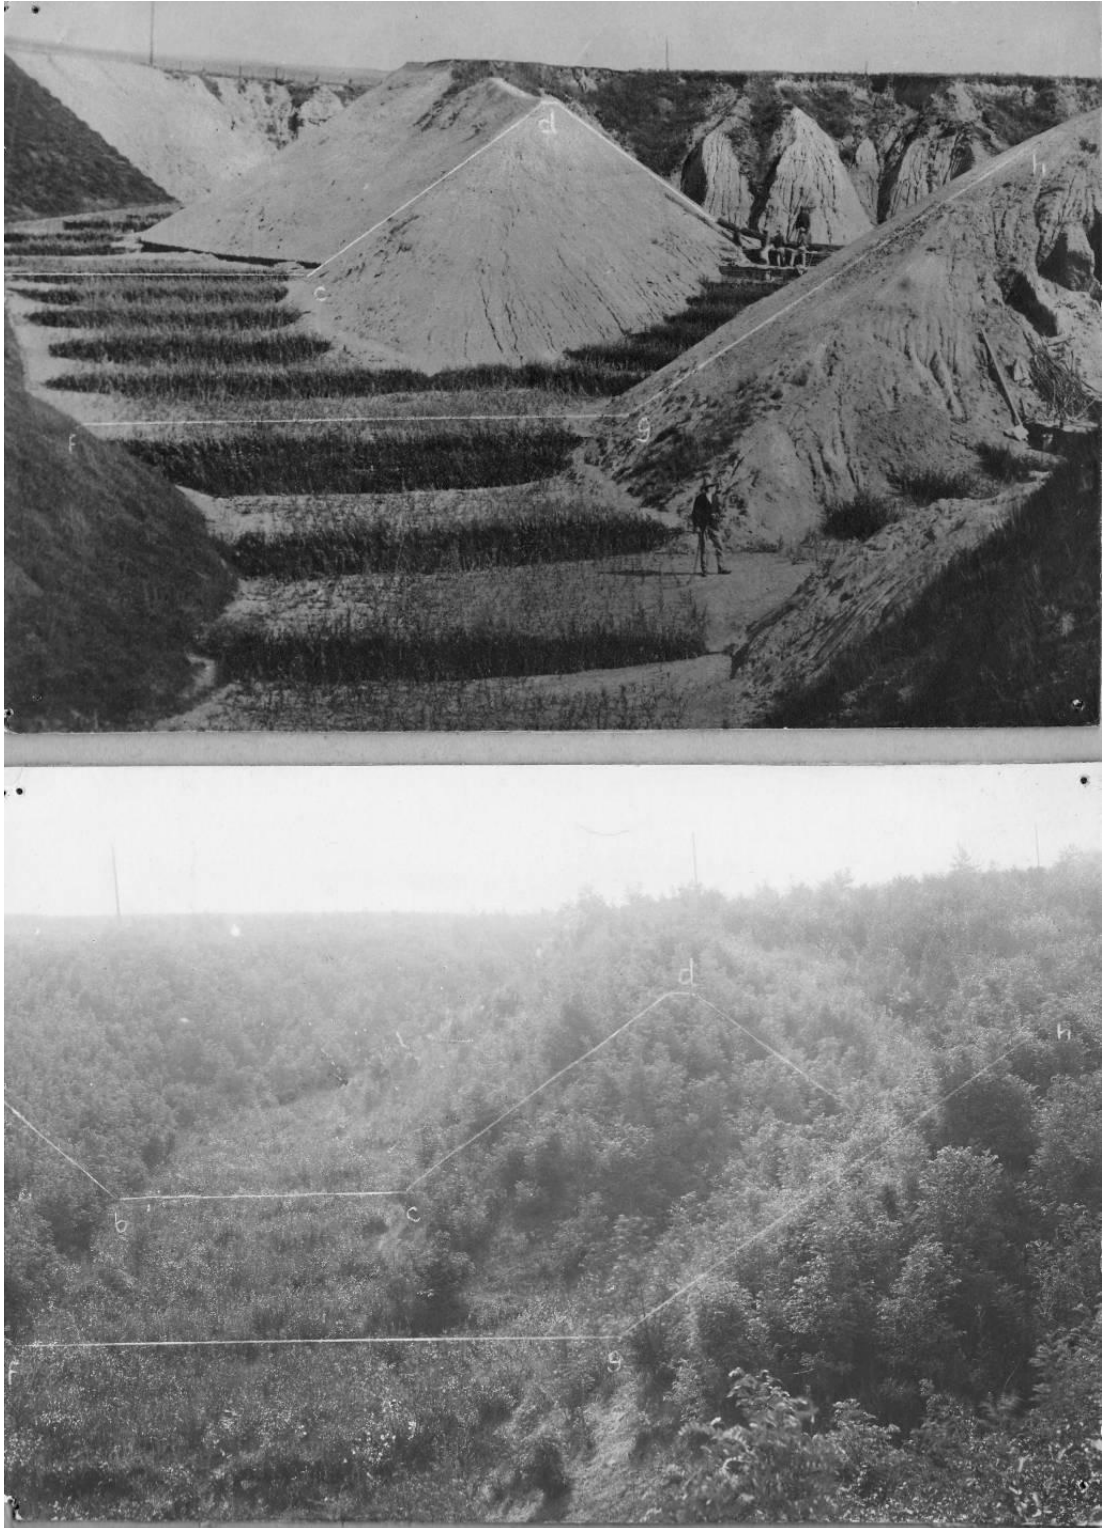
Obr. č. 20: Postupné zalesnění strží, poskytl KŘOVÁK (2013), (zdroj neznámý)

Zalesňování bylo součástí asanačních prací prováděných po velkých povodních a rozmachu strží na Rakovnicku. Na obrázku č. 20 je možné vidět, jak byly strže postupem času zcela zalesněny.

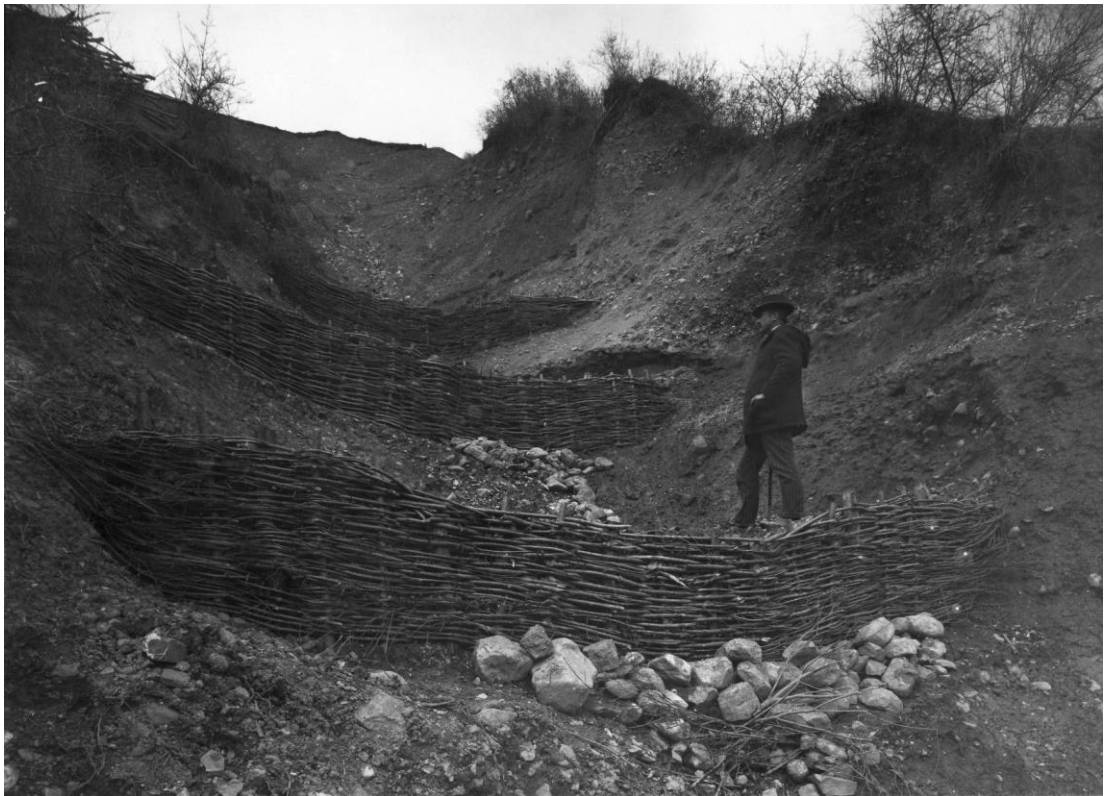
Obr. č. 23: Vytálané přehrážky, poskytl KŘOVÁK (2013), (zdroj neznámý)

Docházelo zde, k budování vyplétaných zátaras, které je možno vidět na obrázku č. 23, tyto zátarasy byly převážně z proutí a sloužily jako přehrážka strže. V menší míře se stavěly kamenné přehrážky. Tyto ochranné přehrážky je dnes v zarostlých stržích obtížné pozorovat, pozůstatek kamenné přehrážky je však patrný v jedné z největších strží v polích nad Přílepy (mezi Přílepy a Nouzovem), (viz obr. č. 24).

Zalesňování však bylo jen malou částí boje proti přírodní síle vody. Z dochovaných projektů a dobových fotografií (viz obr. č. 23) můžeme vidět, že zde byly budovány ochranné hradící objekty.

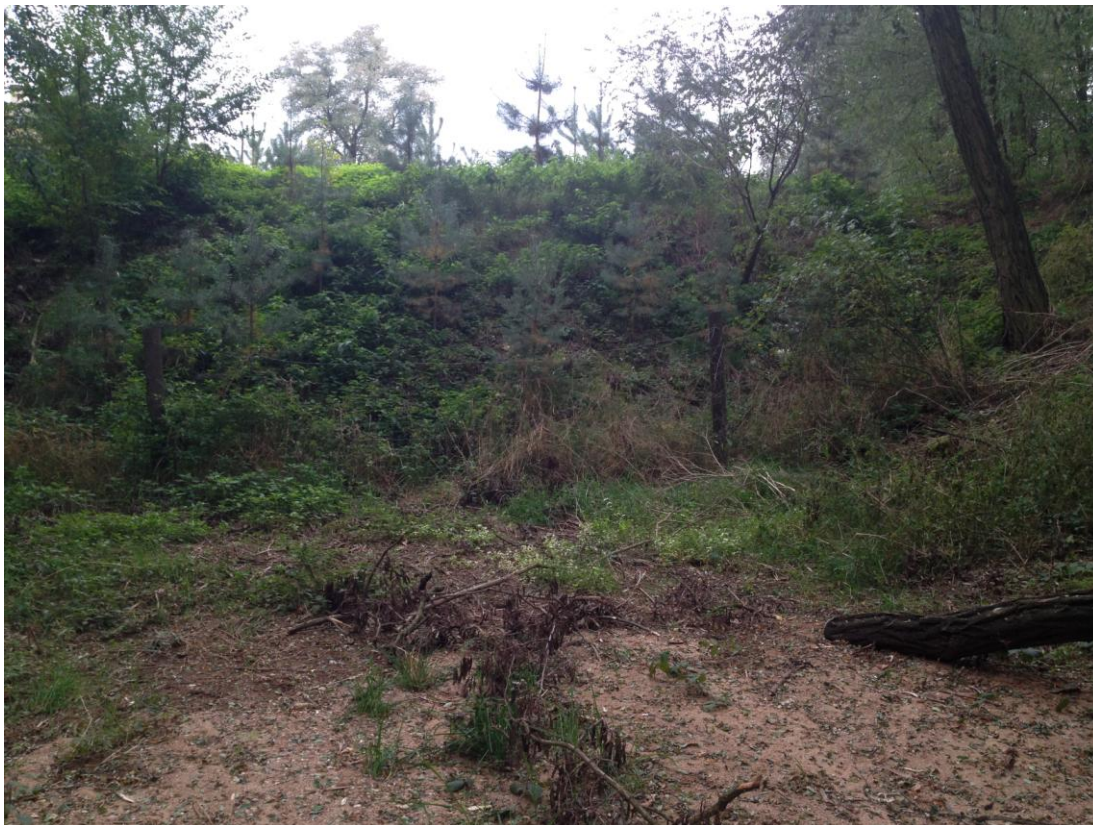
Obr. č. 25: Val na konci strže pro ochranu Senomat, 10.10.2013

Na severozápadní straně Senomat směrem k Nouzovu, kde je svah mírnější, byla strž vedoucí přímo do vesnice přehrazena cca 5 m vysokým valem, který sloužil a dosud slouží jako ochrana nejen před splaveninami, ale i před vodou valící se na vesnici (viz obr. č. 25).

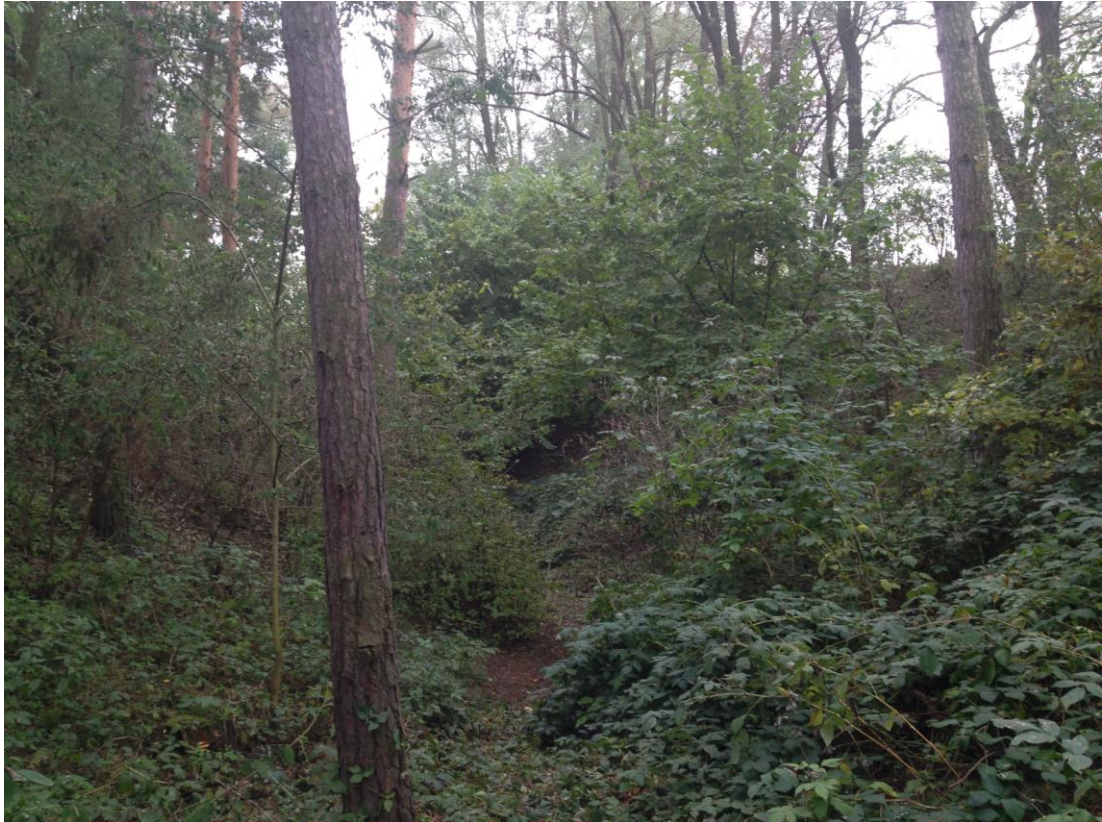
Obr. č. 26: Hustý porost strže, 10.10.2013

Všechny strže jsou však hustě zarostlé vegetací, jakou jsou jeřáby, akáty, borovice, plané hrušně (viz obr. č. 26), tato vegetace slouží velmi účinně při zpomalení povrchového odtoku, zlepšuje vsak vody do půdy, hrabanky, která se zde na většině míst vytvořila.

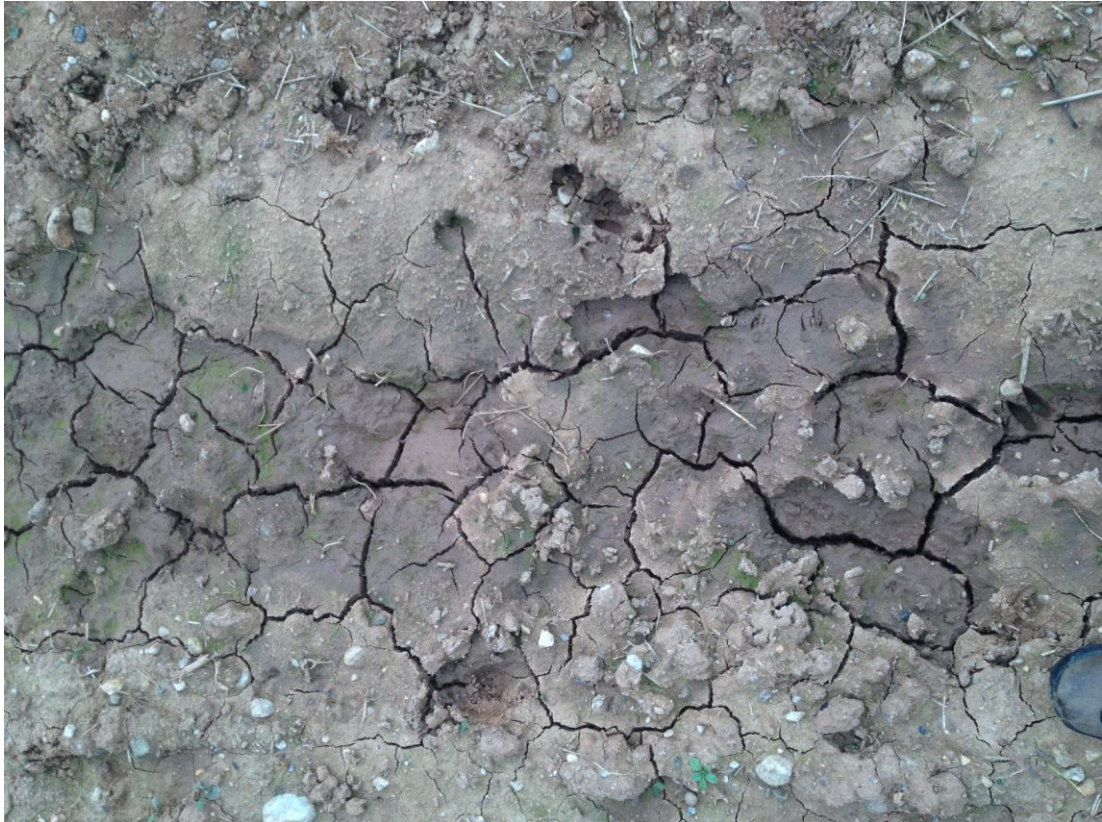
Obr. č. 27: – Degradovaná zemědělská půda , 10.10.2013

Na obrázku č. 27 je možno vidět vysušenou popraskanou půdu, degradovanou vlivem vodní eroze.
