**VYHODNOCENÍ RETENČNÍ KAPACITY
MALÝCH VODNÍCH NÁDRŽÍ VE
VYBRANÉM ÚZEMÍ**

BAKALÁŘSKÁ PRÁCE

Vyhodnocení retenční kapacity malých vodních nádrží ve vybraném území

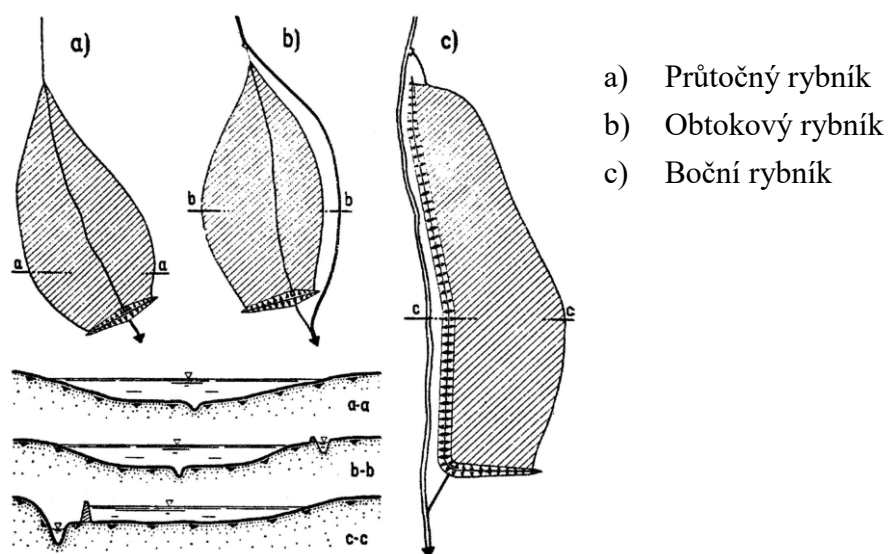
Obrázek č. 3 Dělení rybníků podle přívodu vody; (Vrána, Beran 2013)

Podle tvaru údolí, účelu nádrže a funkce hráze dělíme hráze vodních nádrží na čelní, boční, obvodové a dělicí, přičemž nejvíce používané jsou hráze čelní a boční. Podle způsobu přívodu vody do nádrže se nádrže dělí na průtočné, obtokové a boční (Vrána, Beran 2013) – viz obrázek č. 3:

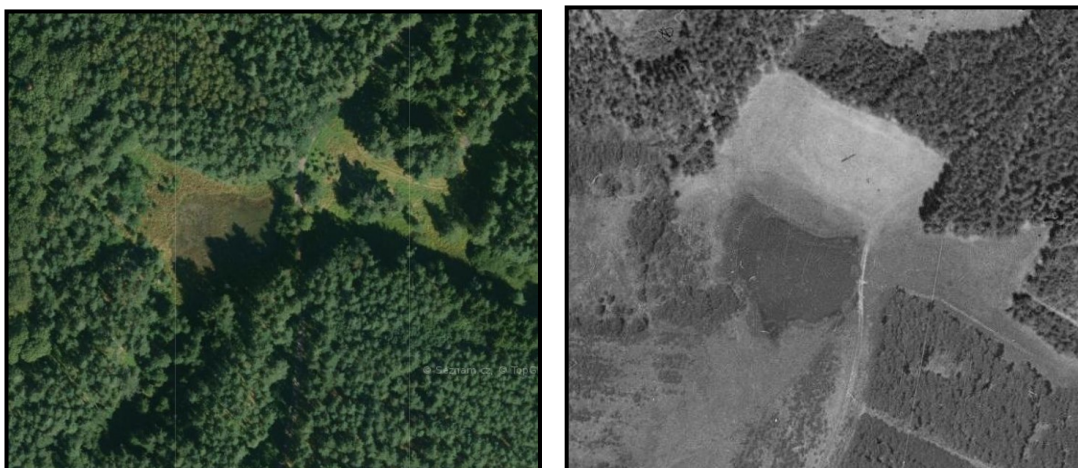
Rybník zřejmě nikdy nebyl využíván k rybochovným účelům a není dlouhodobě využíván ani udržován. Tomu odpovídá i jeho současný technický stav, mající spíše charakter mokřadu. V letním období rybník často zcela vysychá, jeho prostor je pak využíván lesní zvěří jako kaliště. Současný i historický stav rybníka a jeho okolí je možno porovnat z leteckých snímků – viz obrázek č. 12.

Obrázek č. 12 rybník Pařízek – vlevo stav k roku 2017; zdroj: Mapy.cz
vpravo stav k roku 1957; zdroj: geoportál Plzeňského kraje

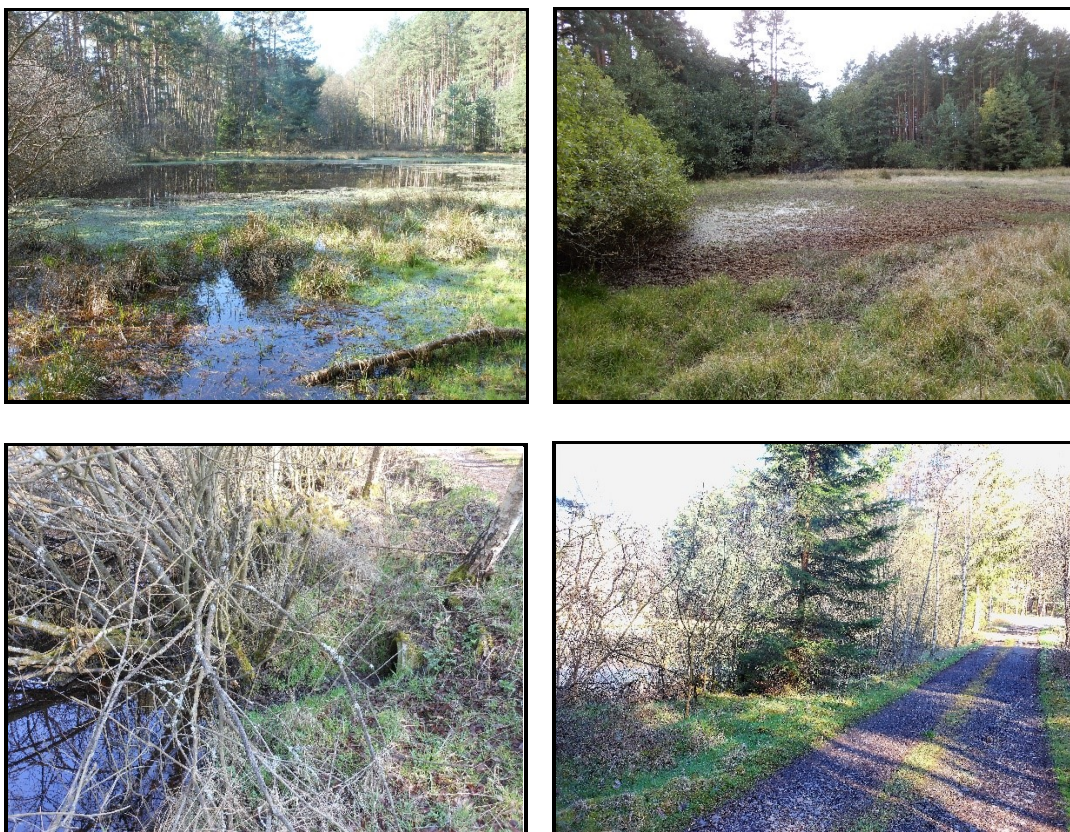
Obrázek č. 14 rybník Pařízek

Technický stav rybníka odpovídá prováděné údržbě, která je zcela evidentně dlouhodobě, v řádu desítek let, zcela zanedbávána – viz obrázek č. 14. Vlivem toho má dnes rybník spíše charakter mokřadu, což zřejmě nejlépe vystihuje jeho současnou funkci. Měřením bylo zjištěno, že sediment v současné době tvoří cca 47% akumulačního prostoru rybníka. Ačkoli se primárně jedná o nebeský rybník a jeho vodní bilance je tedy nevyrovnaná, nedochází k úplné ztrátě vody ani v letním období.

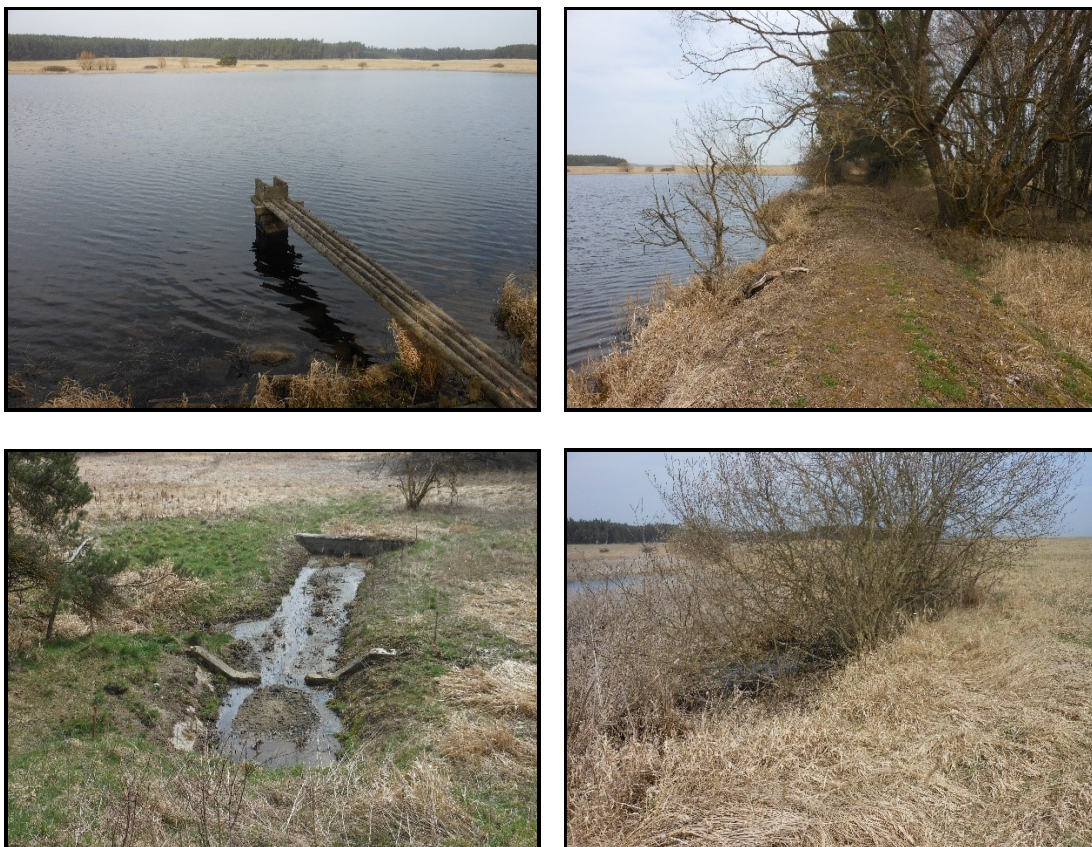
Současný technický stav rybníka a jeho funkčních objektů je dokumentován na obrázku č. 17. Patrná je zejména hráz rybníka, zarostlá neudržovanými dřevinami jak na vzdušní tak i návodní straně, dále pak odpadní kanál výpusti, zcela zanesený sedimenty až nad úroveň odtokového potrubí, rovněž i zcela zarostlý prostor bezpečnostního přelivu. Podrobněji bude stav funkčních objektů popsán v dalším textu.

*Obrázek č. 17 Velký rybník (duben 2018)
vlevo nahoře pohled na rybník od výpusti, vpravo nahoře hráz rybníka
vlevo dole odpadní kanál výpusti, vpravo dole prostor přelivu*

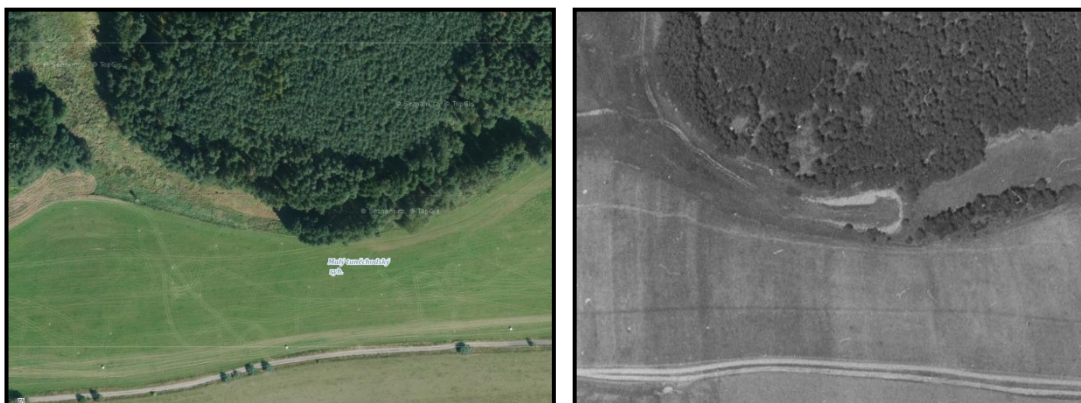
Vlastní rybník dnes již svou funkci neplní, neboť jeho hrázové těleso bylo před cca 35 lety protrženo vodou při vypouštění Velkého rybníka. Od té doby nebyl zatím obnoven. Současný i historický stav rybníka a jeho okolí je možno porovnat z leteckých snímků – viz obrázek č. 20.

Obrázek č. 20 Protržený rybník – vlevo stav k roku 2017; zdroj: Mapy.cz
vpravo stav k roku 1957; zdroj: geoportál Plzeňského kraje

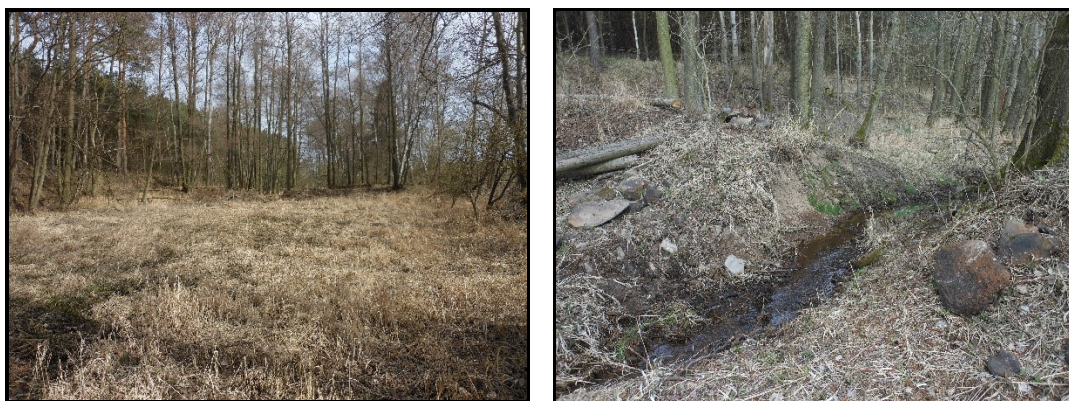
*Obrázek č. 22 Protržený rybník
vlevo prostor zátopu rybníka, vpravo místo protržené hráze rybníka*

Obnova rybníka by byla poměrně snadná a z hlediska vodní bilance i příznivá, neboť by byl trvale dotován přítokem vody z výše položeného Velkého rybníka. Obnovou by byl vytvořen akumulací prostor objemu 1813 m³. Stav prostoru rybníka je patrný z obrázku č. 22.

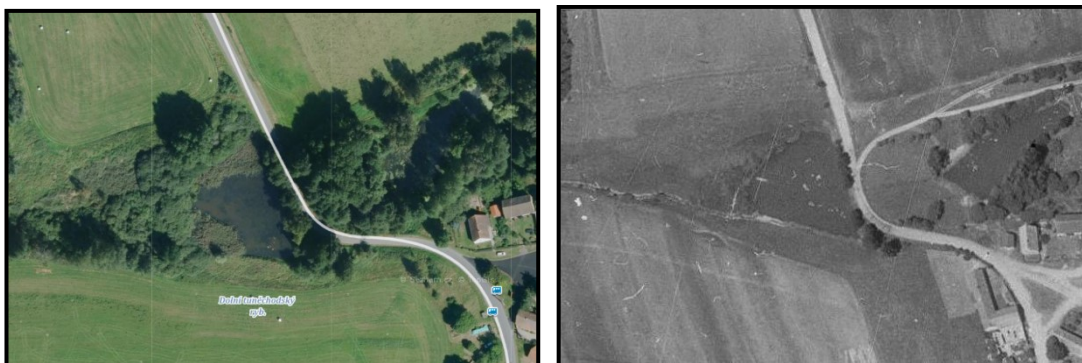
V současné době rybník dlouhodobě trpí značným zabahněním, kdy vodní hladina nad vrstvou sedimentů dosahuje výšky pouze 0,20-0,30 m. Vlivem rostoucí vrstvy sedimentů tvoří dnes značnou část původní plochy rybníka rákosiny, které dnes zaujímají až 70% původní plochy vodní hladiny. Tento fakt je dobře patrný z porovnání historického a současného leteckého snímku – viz obrázek č. 24.

Obrázek č. 24 rybník U silnice – vlevo stav k roku 2017; zdroj: Mapy.cz, vpravo stav k roku 1957; zdroj: geoportál Plzeňského kraje

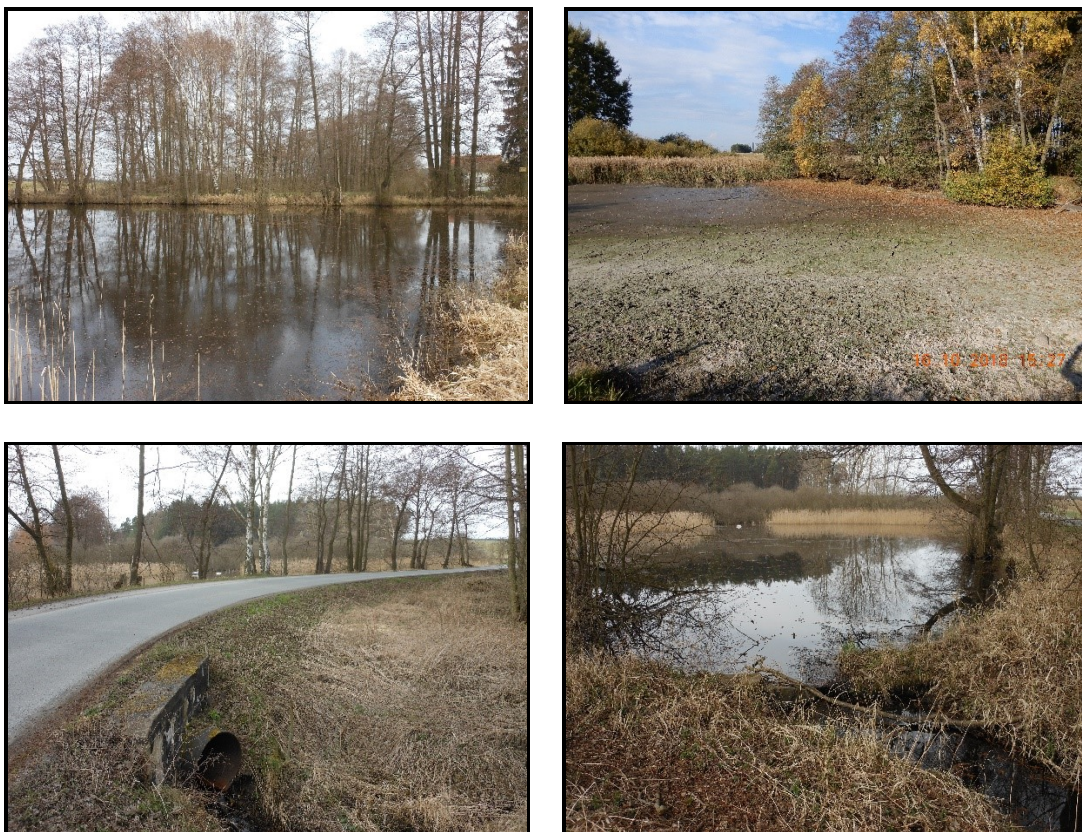
Technický stav rybníka odpovídá prováděné údržbě, která je zcela evidentně dlouhodobě, v řádu desítek let, zcela zanedbávána – viz obrázek č. 26. Celkově rybník trpí značným zabahněním – dle měření tvoří sediment až 82% jeho akumulacího objemu. S tím souvisí i rozvoj rákosin a křovinatých porostů vrby jívy, které dnes tvoří až 70% původní plochy vodní hladiny. Vodní nádrž má tak spíše charakter mokřadu než rybníka.

*Obrázek č. 26 rybník U silnice
vlevo nahoře stav v dubnu 2018, vpravo nahoře stav v říjnu 2018
vlevo dole hráz se silnicí a propustkem, vpravo dole přeliv rybníka*

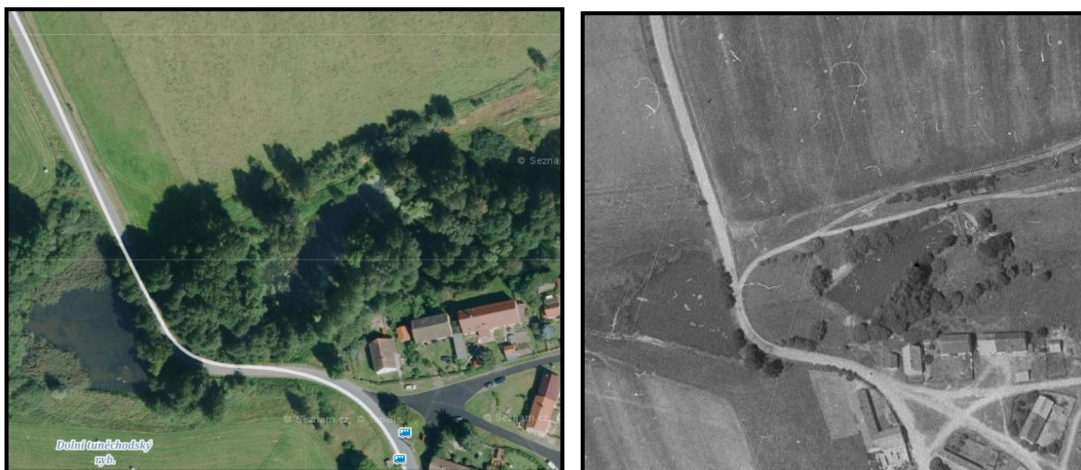
V současné době má rybník nového soukromého majitele, který již provedl odstranění sedimentů z prostoru zátopy, rovněž provedl i základní opravy funkčních objektů. Rybník je využíván k rybochovným účelům, avšak velmi extenzivní formou. Současný i historický stav rybníka a jeho okolí je možno porovnat z leteckých snímků – viz obrázek č. 28.

Obrázek č. 28 rybník Pod silnicí – vlevo stav k roku 2017; zdroj: Mapy.cz, vpravo stav k roku 1957; zdroj: geoportál Plzeňského kraje

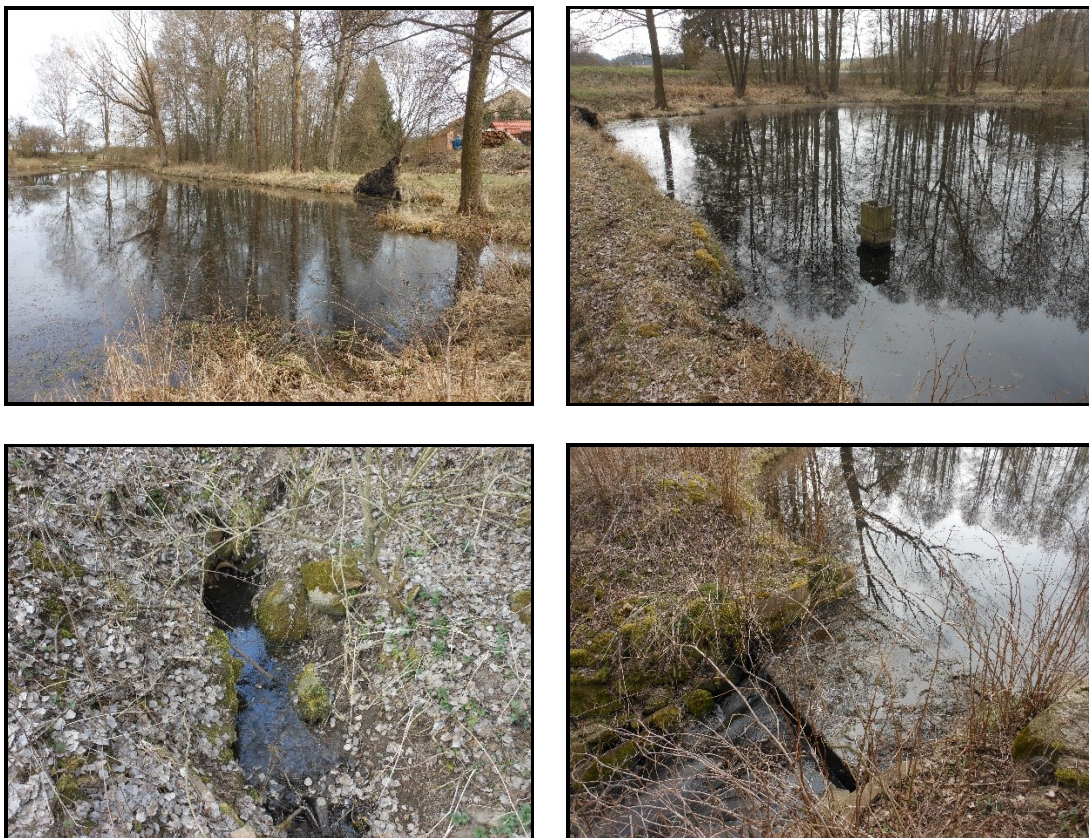
Technický stav rybníka je, oproti předchozím, vcelku příznivý, neboť soukromý vlastník již na rybníku provedl základní údržbu, spočívající v jeho odbahnění a obnově funkčních objektů výpusti a bezpečnostního přelivu. Práce ale prováděl svépomocí, takže se dopustil několika chyb – podrobněji bude popsáno v dalším textu. Současný stav rybníka a jeho funkčních objektů je dokumentován na obrázku č. 30.

*Obrázek č. 30 rybník Pod silnicí
vlevo nahoře rybník v dubnu 2018, vpravo nahoře požerák rybníka
vlevo dole vyústění odpadu požeráku, vpravo dole přeliv rybníka*

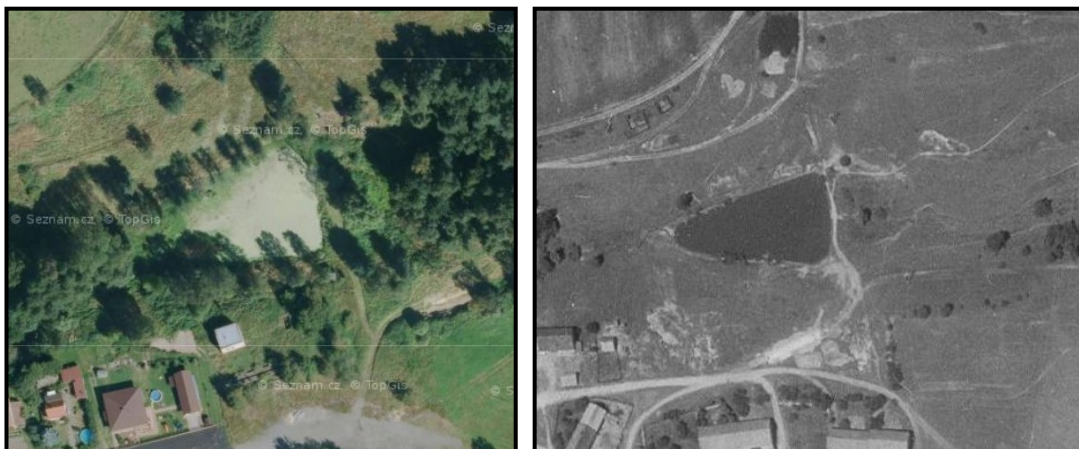
I tento rybník má nového soukromého majitele, který již provedl odstranění sedimentů z prostoru zátopy, rovněž provedl i základní opravy funkčních objektů. Bohužel práce spojené s novou výpustí nebyly provedeny kvalitně, dochází k trvalému nekontrolovatelnému odtoku vody kolem odpadního potrubí. V důsledku toho trpí rybník v letním období nedostatkem vody. Teto fakt prakticky znemožňuje původně plánovaný chov ryb. Současný i historický stav rybníka a jeho okolí je možno porovnat z leteckých snímků – viz obrázek č. 32.

Obrázek č. 32 rybník Pod rampou – vlevo stav k roku 2017; zdroj: Mapy.cz, vpravo stav k roku 1957; zdroj: geoportál Plzeňského kraje

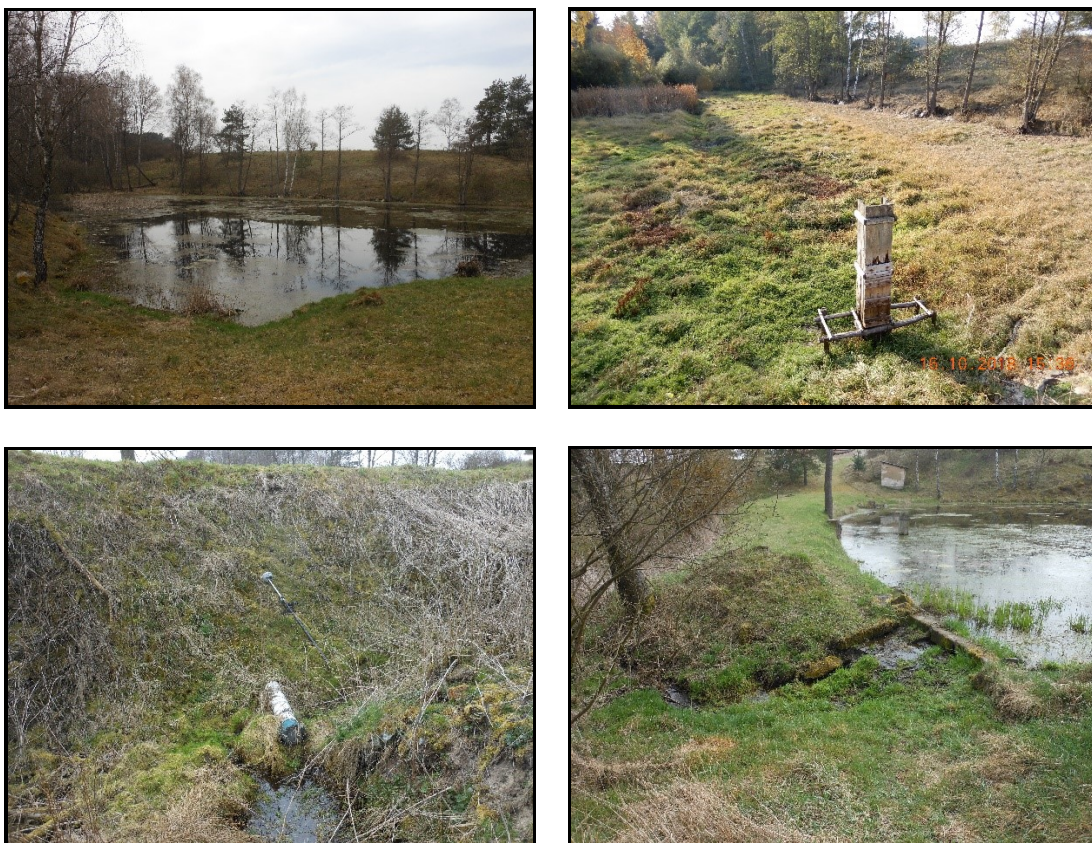
*Obrázek č. 34 rybník Pod rampou
vlevo nahoře rybník v dubnu 2018, vpravo nahoře rybník v říjnu 2018
vlevo dole vyústění odpadu požeráku, vpravo dole přeliv rybníka*

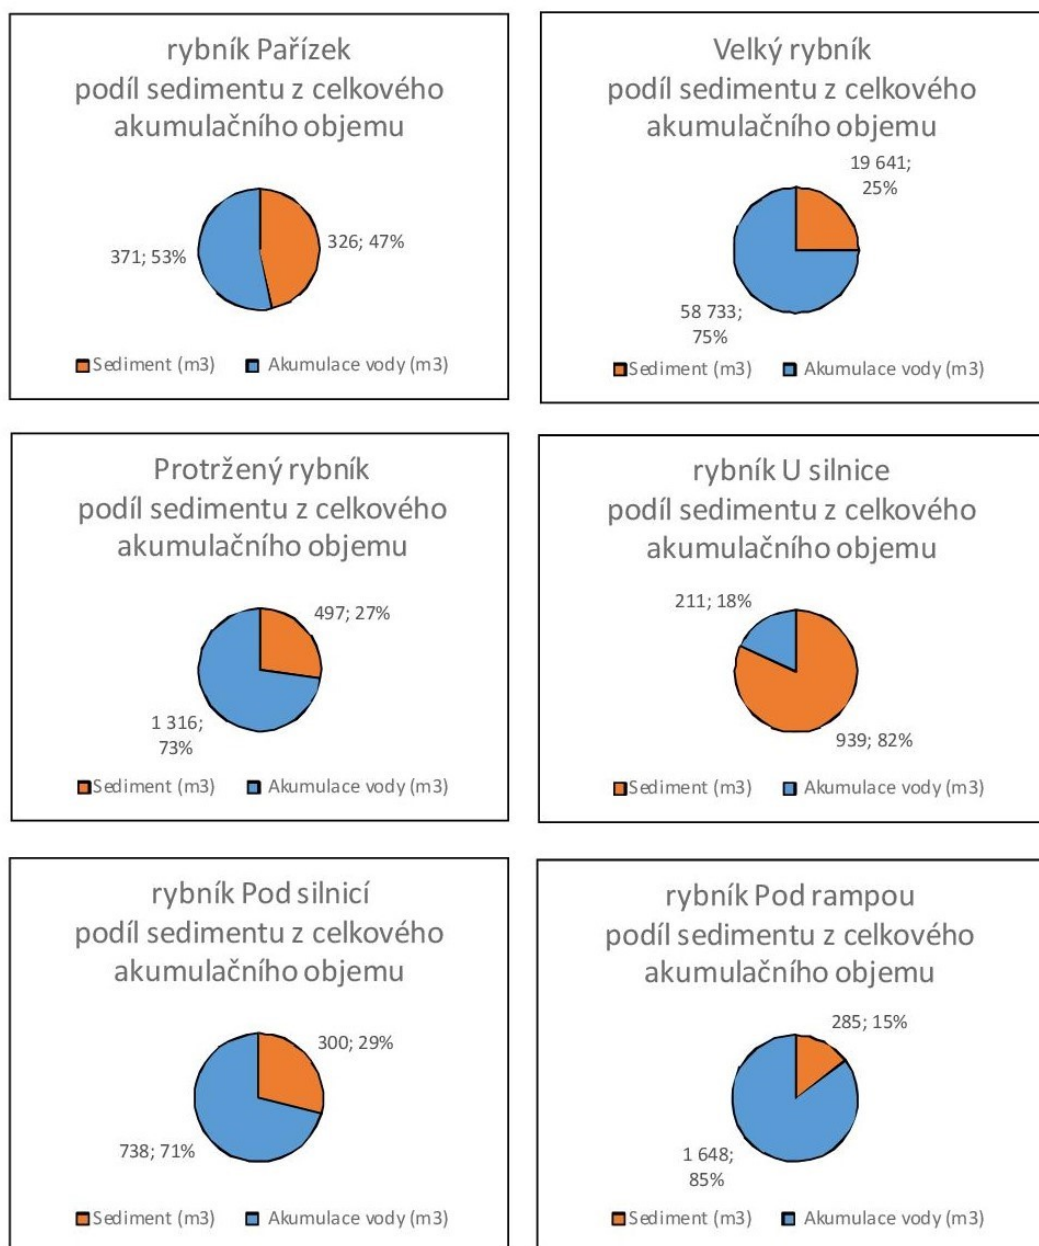
GRAFICKÉ ZOBRAZENÍ PODÍLU SEDIMENTU Z CELKOVÉ AKUMULACE VODNÍCH NÁDRŽÍ

Obrázek č. 35 Grafické znázornění podílu sedimentu na akumulacím prostoru; autor

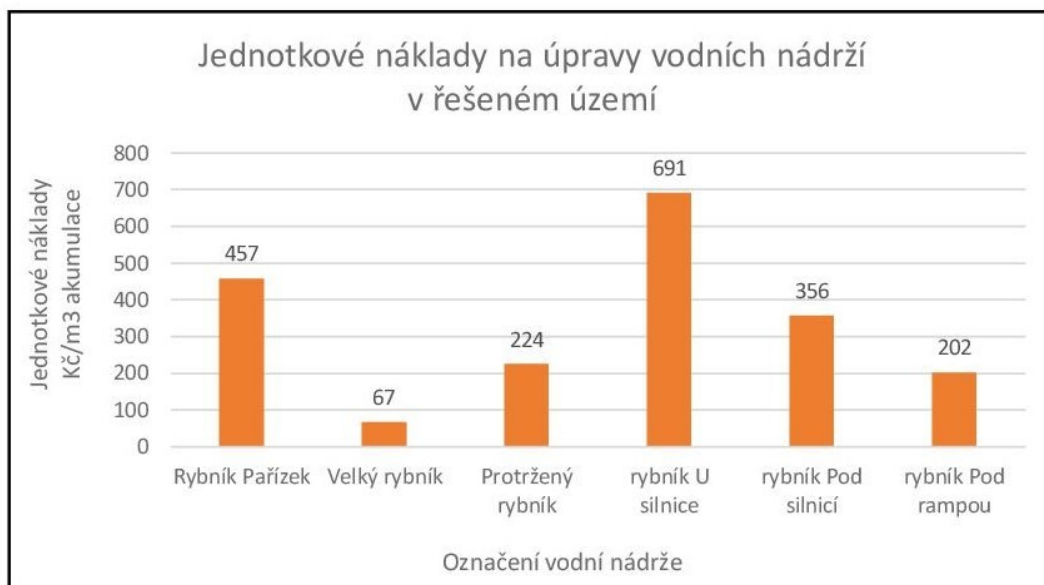
Označení nádrže	Zjištěné náklady c.ú. 2018 (Kč)	Objem akumulace (m ³)	Jednotkové náklady (Kč/m ³)
Rybník Pařízek	318 740	697	457
Velký rybník	5 225 360	78 374	67
Protržený rybník	406 090	1 813	224
rybník U silnice	794 780	1 150	691
rybník Pod silnicí	369 150	1 038	356
rybník Pod rampou	389 940	1 933	202

Obrázek č. 36 Grafické znázornění zjištěných jednotkových cen; autor

Na základě průzkumů provedených v rámci práce bylo zjištěno, že náklady v jednotkových cenách mají nepřímou úměru k akumulací objemu nádrží – tzn. čím větší objem akumulace, tím nižší jednotkové náklady na vytvořený objem a současně náklady v jednotkových cenách mají přímou úměru k podílu sedimentu na akumulací objemu – tzn. čím vyšší podíl sedimentu z akumulace, tím i vyšší jednotkové náklady na vytvořený objem. Současně porovnáním zjištěných jednotkových cen na vytvoření akumulací prostoru u skupiny řešených vodních nádrží se skupinou nádrží referenčních vyplývá, že průměrné jednotkové náklady skupiny řešených vodních nádrží 333 Kč/m^3 jsou nižší než u skupiny nádrží referenčních 442 Kč/m^3 . Toto zjištění je však zatíženo poměrně velkou statistickou chybou, způsobenou jednak malým počtem referenčních vodních nádrží, dále pak i jejich mírně odlišnou velikostí.
