MAPOVÁNÍ DROBNÝCH SAKRÁLNÍCH STAVEB
VE VYBRANÉM REGIONU OKRESU KARLOVY VARY

DIPLOMOVÁ PRÁCE

Mapping of small sacral structures in selected region of the Karlovy Vary district

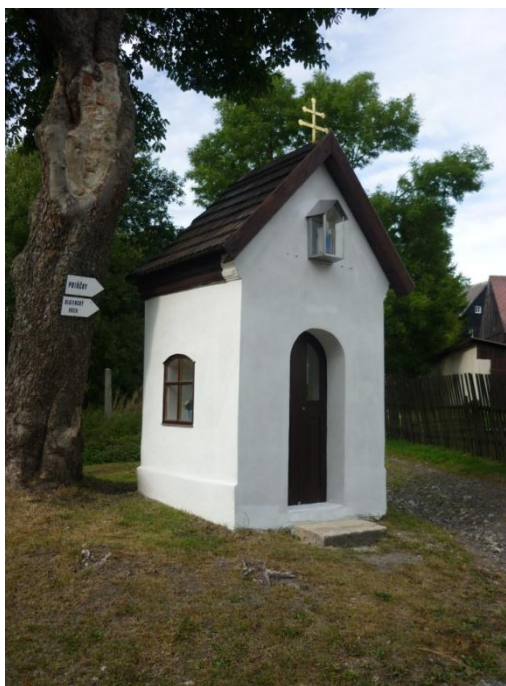
Obr. č. 2: Kaple sv. Anny v Horní Blatné

Kaple sv. Anny v Horní Blatné (viz. obr. č. 2) je postavena v pozdně barokním stylu z 19. století. Na průčelí je umístěn kříž. Interiér kaple je bez vybavení. Stavba je jinak ve velmi dobrém stavu (www.pamatkyaprirodakarlovarska.cz).

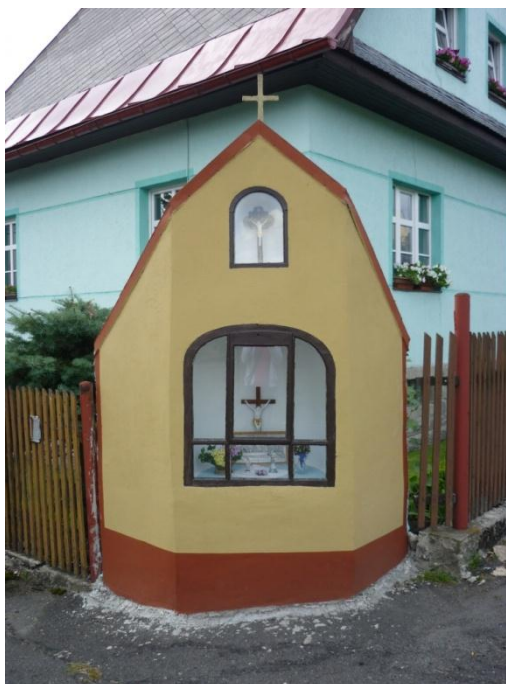
Obr. č. 3: Kaplička sv. Křížev Horní Blatné

Kaplička sv. Kříže stojí v Horní Blatné (viz. obr. č. 3) na křižovatce ulic Perninská a U kovářny. Jde o drobnou rohovou kapličku se zaskleným interiérem z 19. století. V interiéru je umístěn křížek. Na přední straně střechy je další křížek.

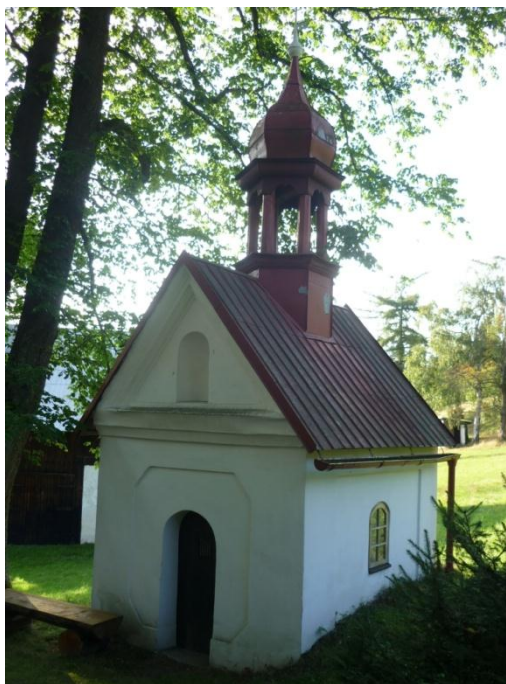
Obr. č. 4: Kaple v Nových Hamrech

Kaple v Nových Hamrech (viz. obr. č. 4) leží na samém okraji obce. Datace jejího vzniku není přesně známa, ale předpokládá se 1. polovina 18. století. Stavba byla několikrát opravována, naposledy roku 2005. Na střeše kaple je umístěna zvonička, interiéru je vybavený plastikou Piety.

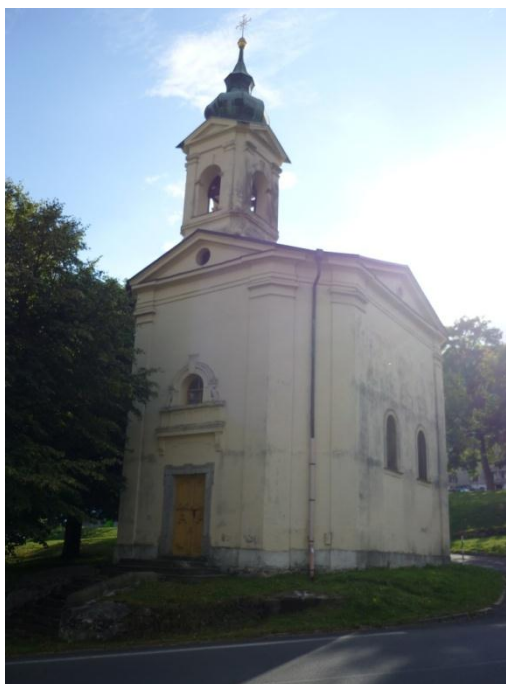
Obr. č. 5: Kaple sv. Anny v Jáchymově

Mohutná stavba kaple sv. Anny stojí v Jáchymově (viz. obr. č. 5) u hlavní silnice z Ostrova do Božího daru. Původně zde stávala drobnější dřevěná kaple, která později shořela. Datace nynější kaple se váže k roku 1778. V roce 1993 proběhla rekonstrukce střechy a povrchových úprav, včetně obnovy zvoničky. Vnější omítky jsou již nyní opět velmi znečištěné, patrně z důvodu bezprostřední blízkosti frekventované vozovky a zhoršené kvality ovzduší. Na průčelí kaple je umístěn nápis 1778. Interiér objektu se skládá z lavic, oltáře a několika svatých obrazů (www.pamatkyaprirodakarlovarska.cz).

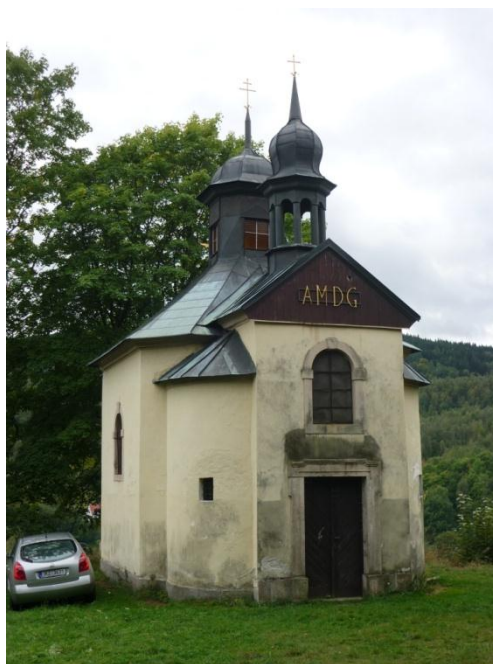
Obr. č. 7: Kaple sv. Jana Nepomuckého v Jáchymově

Kaple sv. Jana Nepomuckého v Jáchymově (viz. obr. č. 7) z roku 1734 stojí nad samotnou obcí na Jánské skále. Interiér je vybaven sochou sv. Jana Nepomuckého v životní velikosti, mramorovým oltářem s pozlaceným zdobením a zasklenou soškou sv. Jana Nepomuckého. Na bocích stěn jsou umístěny čtyři dřevěné sochy sv. Jakuba, sv. Michaela, sv. Floriána a sv. Josefa a svaté obrazy zobrazující sv. Jana Nepomuckého. Na střeše je umístěna zvonička. Průčelí stavby je vyzdobeno pozlaceným nápisem „AMDG“. Vnější omítka je zavlhčená až do poloviny výšky kaple s četnými prasklinami.

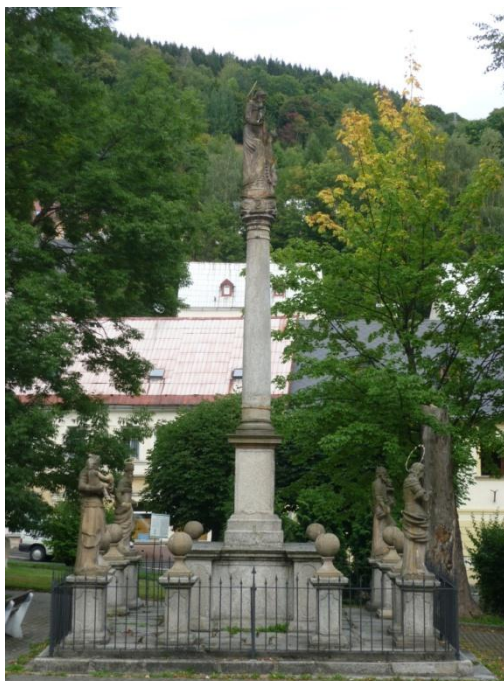
Obr. č. 9: Sloup se sousoším Nejsvětější Trojice

Sloup se sousoším Nejsvětější Trojice (viz. obr. č. 9) v Jáchymově stojí v blízkosti kostela sv. Jáchyma. Součástí prostoru pískovcového sloupu ohraničeného železným plotem, jsou sochy Panny Marie, sv. Josefa, sv. Anny a sv. Jáchyma. Sloup stojí na třístupňovém podstavci. Celý objekt je udržovaný, bez známek poškození a vandalismu. Na sousoší je zlatá destička s nápisem INRI, zlatené je také zdobení ve tvaru slunce. Sochy mají pozlacené svatozáře.

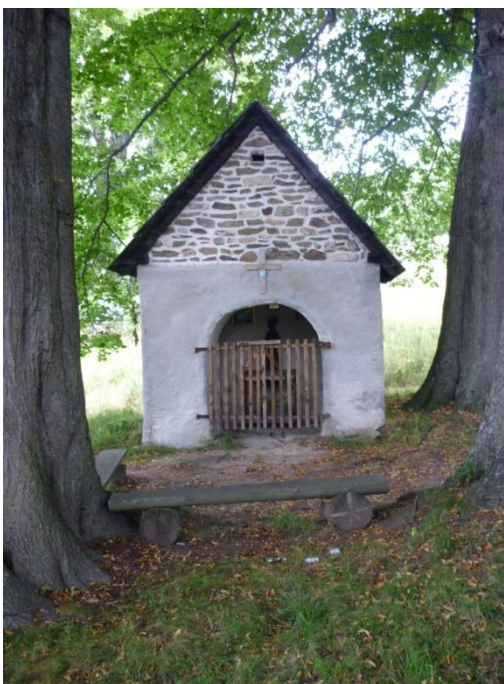
Obr. č. 10: Kaple v Mariánské

Kaple v Mariánské (viz. obr. č. 10) je umístěna mezi památnými lipami na okraji obce a spolu vytváří významnou krajinnou kompozici spojením sakrálního a krajinného prvku. Stavba je nově zrekonstruovaná, interiér je oddělen dřevěným plůtkem, který chrání plastiku Madony a svaté obrázky. Dříve vybavení tvořil dřevěný krucifix. Na průčelí stavby je vyobrazen kříž.

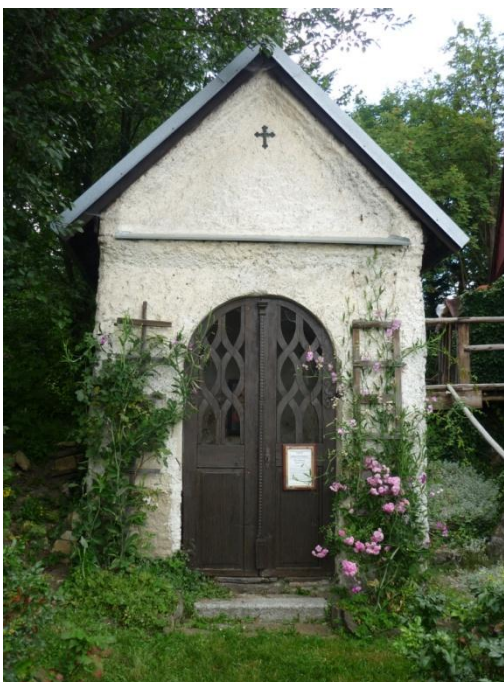
Obr. č. 11: Kaple Matky Boží v Novém Městě u Jáchymova

Kaple Matky Boží v Novém Městě u Jáchymova (viz. obr. č. 11) je postavena v barokním stylu mezi dvěma lípami. Interiér kaple je bohatě vybaven dřevěným portálem se svatým obrázkem, soškami světců a Panny Marie a dalšími doplňky se sakrální tematikou. Kaple má nově natřená dřevěná vrata. Omítky jsou poškozené, zavlhčené a odlupují se.

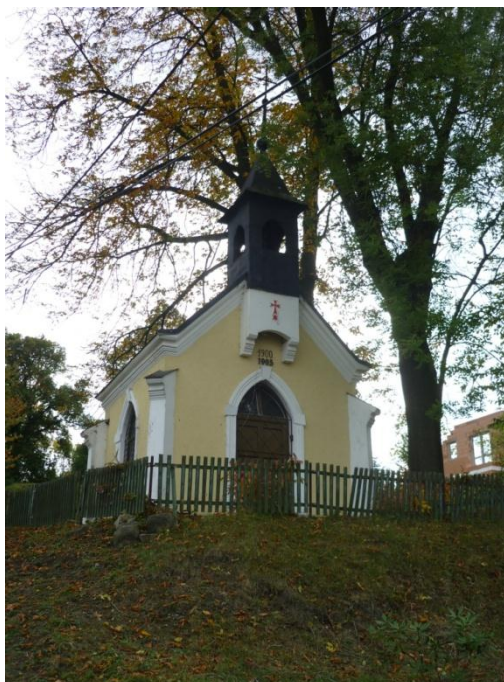
Obr. č. 12: Kaple v obci Hory

Kaple v obci Hory (viz. obr. č. 12) stojí na místě původní dřevěné zvoničky. Do nynější novogotické podoby byla kaple přestavěna roku 1900. Stejně jako mnohé další v 50. letech 20. století zpusťla. Další obnovy se dočkala až po pádu komunismu a dnes je ve velmi dobrém stavu. V bohatě vybaveném interiéru jsou umístěné dřevěné lavice, plastiky světců, svaté obrázky, kříže svícny a další doplňky se sakrální tematikou. Součástí kaple je dřevěná zvonička se zvonem. Na průčelí kaple je umístěn červeně zbarvený templářský kříž a letopočty 1900 a 1995. Samotná stavba je oplocena (Jáchymovský, 2007).

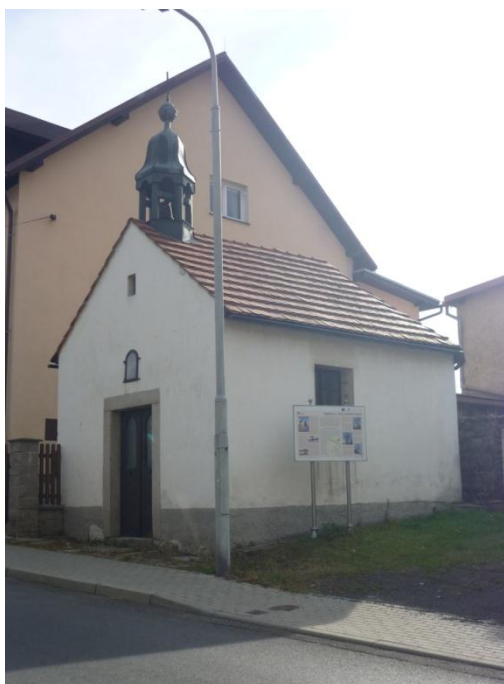
Obr. č. 13: Kaple sv. Anny v Jenišově

Kaple sv. Anny v Jenišově (viz. obr. č. 13) pochází z roku 1849. Její stavbu však předcházela dřevěná zvonička umístěná na stejném místě a její datace se odhaduje na rok 1835. Interiér kaple býval velmi obsáhlý, včetně obrazového zvěčnění křížové cesty, plastik světců sv. Rocha, sv. Jana Nepomuckého, sv. Václava, sv. Anny, sv. Floriána a sochy světice. Dále zde byly umístěny cínové lampy věčného světla a na dřevěném přístřešku byla umístěna dřevěná socha Panny Marie. Na střeše pak ve věžičce visel zvon. Bohužel během 50. let 20. století bylo celé toto vybavení rozkradeno a navždy ztraceno. Renovace proběhla v historii několikrát, naposledy v letech 1991 až 1993, během níž se interiér alespoň částečně vybavil sochou Madony a dalšími dvěma plastikami. Obec také nechala vyrobit dřevěný oltář a kříž. (Burachovič, 2007). Kaple je ve velmi pěkném stavu, omítky nevykazují výrazná poškození, střešní krytina je velmi citlivě obnovená - vzhledem k historickým aspektům. U kaple je také umístěna informační tabule o historii obce i kaple samotné.

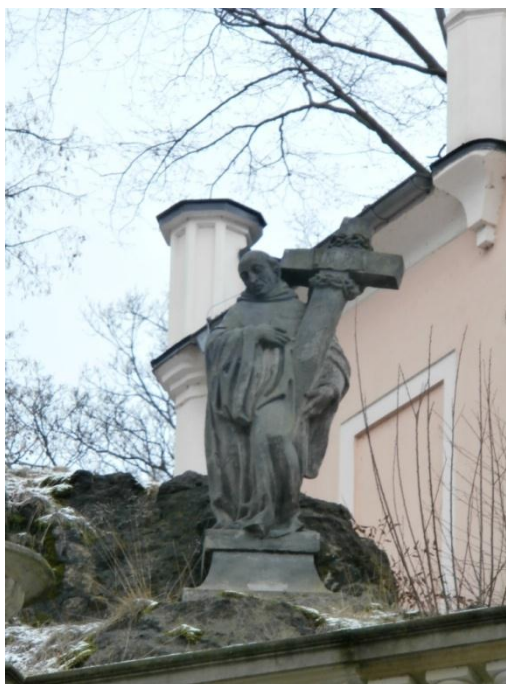
Obr. č. 14: Socha sv. Bernarda v Karlových Varech

Socha sv. Bernarda (viz. obr. č. 14) stojí poblíž kamenné kolonády v centru Karlových Varů. Plastika pochází již z roku 1706. Kvůli rozšiřování Mlýnské kolonády musela být socha o několik metrů posunuta. Nad plastikou je na skále také postaven sloup vévodů cambridgeských. Sv. Bernard drží v rukách kříž s nápisem INRI. Na jednoduchém podstavci je umístěn další nápis s letopočtem 1706 (www.pamatkyaprirodakarlovarska.cz).

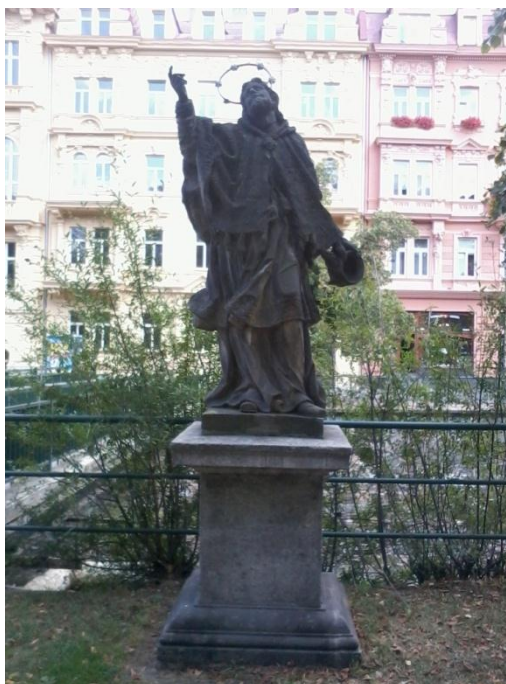
Obr. č. 15: Socha sv. Jana Nepomuckého v Karlových Varech

Socha sv. Jana Nepomuckého (viz. obr. č. 15) stojí u kostela sv. Máří Magdaleny v Karlových Varech a pochází z roku 1746. Plastika v životní velikosti je postavena v barokním slohu z tradičního pískovce. Nad hlavou se světci dříve tyčila svatozář s hvězdami, která se z neznámých důvodů nedochovala. Na přední části dvoustupňového postavce je vyryt nápis „*POSTHUMA PIETAS VENERATIONI UNDAS BOEMIAE ILLUSTRANTIS TERRAS LACHRIMIS PENITENTIAE RICANTIS COELOS COLLUSTRANTIS DIVI IOANNIS Nepomuceni A FRANCISCO BACHMAN DOCTORE IN(A)PRAGENS(I) UNIVERSITATE INTRA G.SO ANNOS S ALUTIFERARUM UNDARUM PRACTICO DESTINATA*“. Na boční straně je další nápis „*PER Haeredesejus intra Annum Luctus Erecte Sperato ab affLVXVVnDarMhlsLo CIsIngentln blfraglo Die 21 Mall*“. Zbylé části nápisu jsou dnes již nečitelné (Linke, 1937).

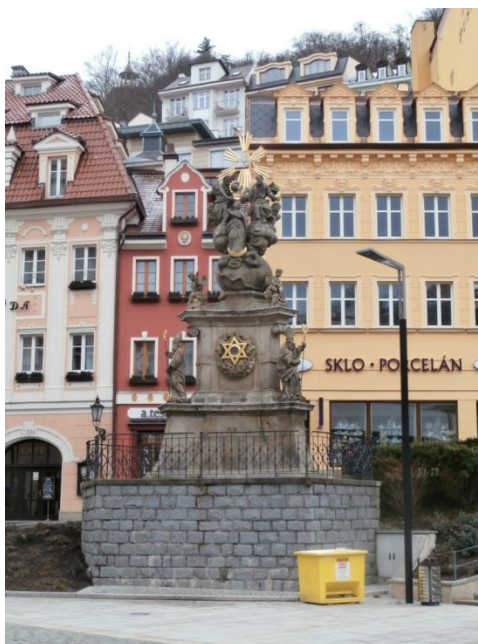
Obr. č. 16: Sloup se sousoším Nejsvětější trojice

Sloup se sousoším Nejsvětější trojice (viz. obr. č. 16) pochází z roku 1716 a byl postaven jako dík za překonání morové epidemie, jedná se tedy o sloup morový. Jeho umístění dříve korespondovalo s vizuálním propojením s nedalekým kostelem sv. Máří Magdaleny. Po postavení budovy Vřídla však tuto funkci ztratil. Vedle sloupu také stávala původní radnice Karlových Varů. Oproti jiným morovým sloupům u nás je tento výjimečný svým ikonografickým vyobrazením – panny Marie korunované Svatou trojicí. Tj. propojení odlišných náboženských témat. Sloup se sousoším byl dvakrát restaurován v letech 1900 a 1930. Zásahy však poškodily uměleckou hodnotu památky a nenávratně její podobu změnily. Dnes je památka v dobrém stavu, na jejím vrcholu je vyobrazeno slunce, které je pozlaceno, stejně jako hvězda na přední části sloupu. Na jihozápadní straně podstavce je nápis „*LAVS DEO PATRI DEO FILIO DEO SPIRITVI SANCTO*“ a na severozápadní straně: je nápis „*PER ISTOS SANCTOS ADIVVA NOS SANCTISSIMA TRINITAS*“. Na této straně je dále nápis „*ERECT 1716 J.WENDA*“ a „*RENOV. 1909 J. WATZEK*“. Vpředu je další nápis *REN. 1931 P.WOLF*. Na východní straně dále najdeme nápis *SANCTA MARIA VIRGO DEIPARA ESTO HIC IBIQVE PATRONA NOSTRA* (www.pamatkyaprirodakarlovarska.cz).

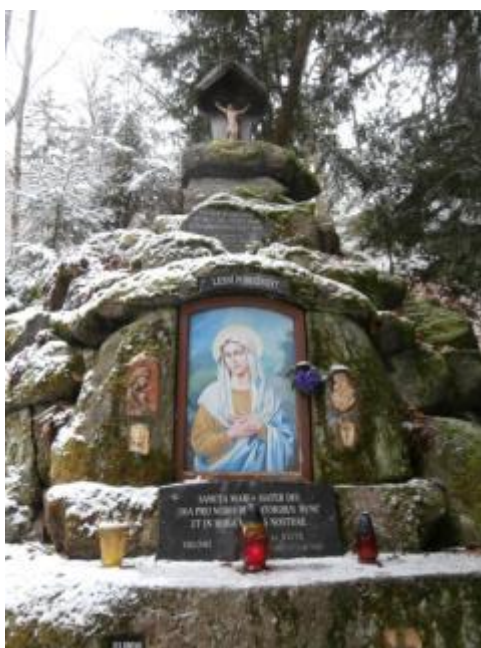
Obr. č. 17: Lesní pobožnost (oltář) v Karlových Varech

Lesní pobožnost (či také oltář) (viz. obr. č. 17) v lázeňském lese v Karlových Varech je souborem drobných sakrálních doplňků, svatých obrázků, dřevěného kříže, plastik a děkovných destiček v mnoha světových jazycích. Základní kostru tvoří skupina balvanů posazených na sebe. Původně byl na tomto místě pouze zavěšen svatý obrázek, jako dík, za uzdravení spokojeného pacienta. Postupně se tato lesní pobožnost rozrůstala. V roce 1990 však les postihla silná vichřice a pobožnost poškodila, načež byl vandaly zničen zbytek doplňků. V roce 1995 a 2004 však byla pobožnost opět opravena. Naproti pobožnosti stojí altán „Lesní pobožnosti“, ve kterém je umístěn další svatý obrázek (www.pamatkyaprirodakarlovarska.cz).

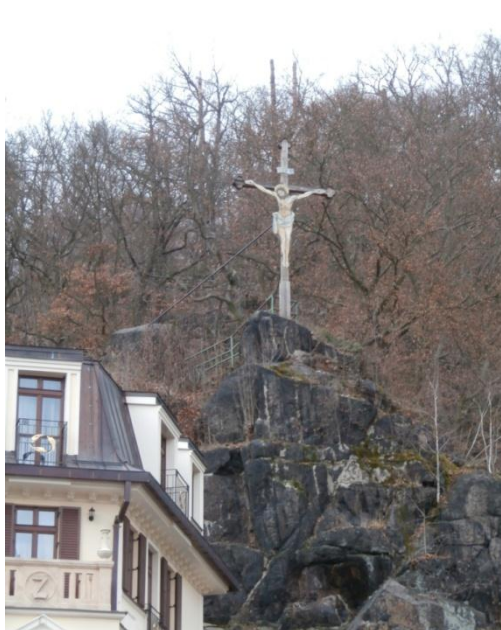
Obr. č. 18: Dřevěný Keglenczův kříž

Dřevěný Keglenczův kříž (viz. obr. č. 18) stojí na skalním ostrohu nad ulicí Stará Louka v centru lázeňských Karlových Varů. Stávající kříž je tu od roku 1990 a v roce 2008 byl restaurován. Původní dřevěný kříž pochází z roku 1795. Keglenczův kříž nese vyobrazení Krista na plechovém podkladu a nápis „INRI“. Díky restaurátorské práci je kříž ve výborném stavu a nejeví známky poškození. Ke kříži vede lesní cesta (Gnirs, 1996).

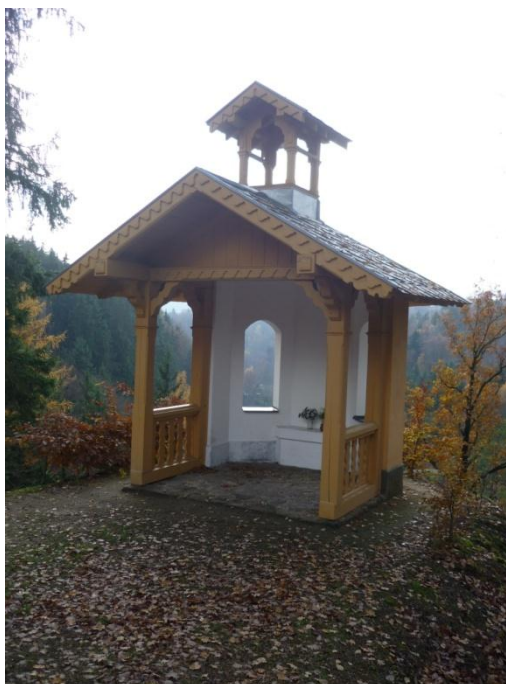
Obr. č. 19: Dřevěná lesní kaple v Kyselce

Dřevěnou lesní kapli v Kyselce (viz. obr. č. 19) nechal postavit Henrich Mattoni v roce 1885. Kaple dodnes stojí na skále nad řekou Ohře, ale byla již několikrát renovována kvůli havarijnímu stavu. Naposledy v roce 2008, kdy proběhla celková rekonstrukce. Kaple je nyní ve velmi dobrém stavu, restaurátorské práce byly provedeny velmi citlivě k historickým a kulturním aspektům byly zachovány původní materiály. Na střeše je umístěna zvonička. Kaple nemá žádné vybavení v interiéru, který je plně otevřený (www.pamatkyapriodakarlovarska.cz).

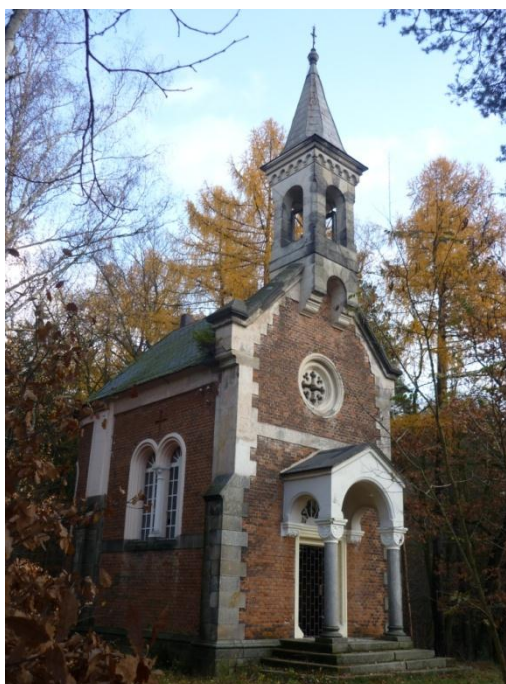
Obr. č. 20: Kaple sv. Anny v Kyselce

Kaple sv. Anny v Kyselce (viz. obr. č. 20) je pseudorománského slohu a postavena byla v roce 1884. Stejně jako lesní kaple je umístěna na skalní výštině nad řekou Ohře a nad samotnou obcí. Ve 2. polovině 20. století byl interiér kaple rozkraden a zničen. V prostorách kaple byl v této době necitlivě nainstalován moderní krb, jehož kouřový vývod vedl skrz probouranou střechu. Dnes je interiér neudržovaný, jsou rozbitá některá okna a na dveřích jsou instalovány nevhodně zvolené mřížky. Do objektu kaple se vstupuje po čtyřstupňovém žulovém schodišti.

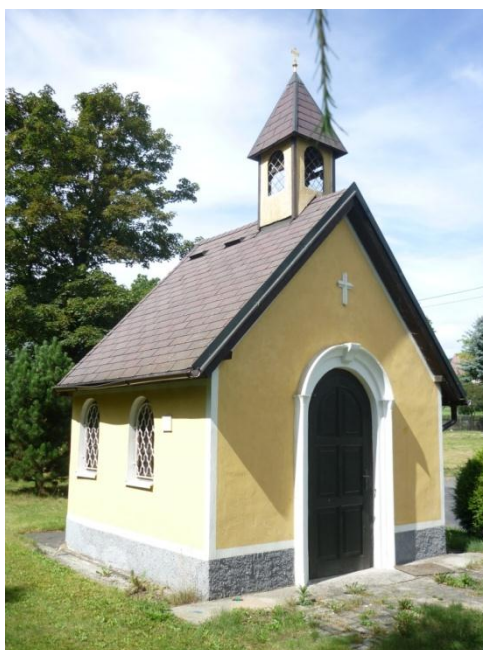
Obr. č. 21: Kaple Panny Marie Bolestné ve Fojtově

Kaple Panny Marie Bolestné ve Fojtově (viz. obr. č. 21) je nejmladší postavenou kaplí na řešeném území. Pochází z roku 1999 za přispění německých rodáků. Je postavena v pseudorománském slohu, na střeše je umístěna zvonička. Stavba je díky průběžnému udržování ve velmi dobrém stavu bez známek poškození ani zavlhčení. Na průčelí kaple je bílý křížek.

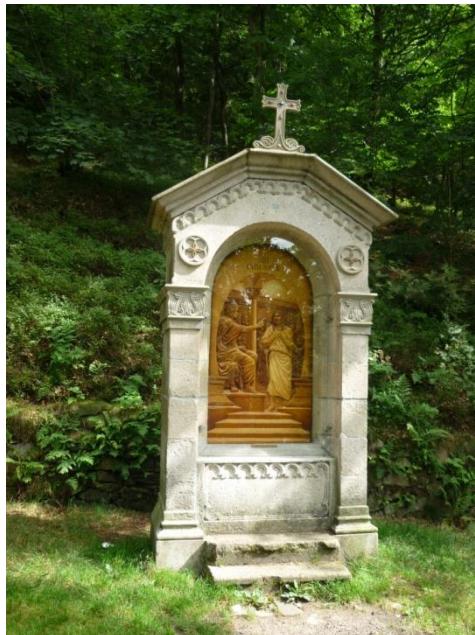
Obr. č. 22: Křížová cesta u Nejdku

Křížová cesta u Nejdku (viz. obr. č. 22) je jedna z nejvýznamnějších sakrálních staveb okresu. Všechny 14 zastavení bylo nově opraveno v letech 2007 až 2008, včetně zhotovení reliéfů, které jsou v jednotlivých zastaveních zaskleny. Prostor kolem staveb je nyní již udržovaný. Tato sakrální památka byla vybudována v letech 1851 až 1858, kterou později ještě doplňovaly kaple Olivetské hory a Božího hrobu na začátku, respektive na konci cesty. Ani jedna z těchto kaplí se však nedochovala. Dochovala se alespoň památka po kapliče Kristovo vězení

vytesané do skály na vrcholku kopce, dnes již bez dvířek a vybavení interiéru. Zde je také vztyčen železný kříž z roku 1897, který nahradil dřívější dřevěný. Na průčelí kapliček je umístěn kříž, podstavec je dvoustupňový (Michálek, 2007).

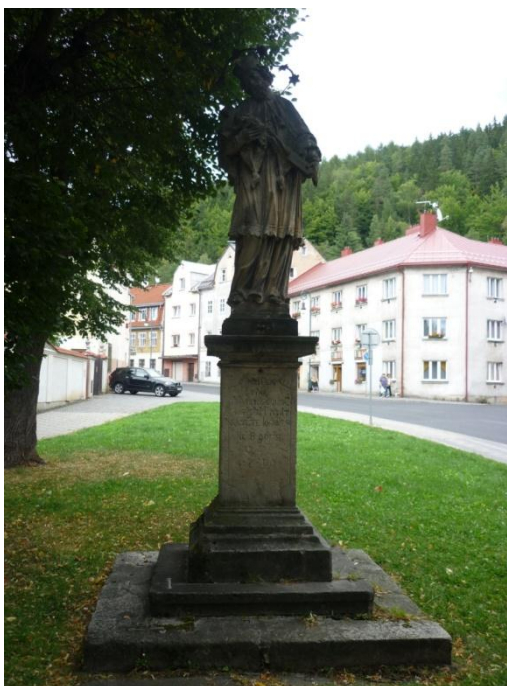
Obr. č. 23: Socha sv. Jana Nepomuckého v Nejdku

Socha sv. Jana Nepomuckého v Nejdku (viz. obr. č. 23) stojící před kostelem sv. Martina pochází z roku 1710. Je postavena v barokním slohu a materiálem byl tradiční pískovec. Socha stojí na čtyřstupňovém podstavci. Nad hlavou světce je svatozář se zbytky pozlacení. Dříve byla u sochy zavěšena lucerna. Na podstavci je na přední straně vyryt nápis „*NEIDEK PRO TVO HONORE HANC EFFIGIEM PONIT SANCTE IOANNES die 8 9bris 1710*“, dále datace „*IDVCIIMIC*“. Na soklu je vyryt nápis S.V.B. P I I L (www.pamatkyaprirodakarlovarska.cz).

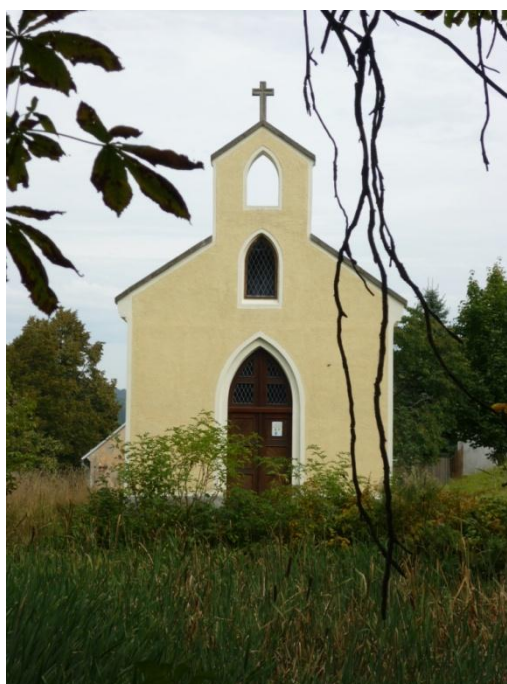
Obr. č. 24: Kaple v Suché u Nejdku

Kaple v Suché u Nejdku (viz. obr. č. 24) je postavena v pseudogotickém slohu v roce 1885. Po 2. světové válce objekt chátral a v 60. letech byl dokonce využíván jako obytná budova. S tím spojené stavební úpravy velmi výrazně zasáhly do původního vzhledu stavby. Později byla kaple také využívána jako klubovna, během níž se provedly další necitlivé úpravy. Odborné rekonstrukce se kaple dočkala až v roce 2007, kdy byla stavba v havarijním stavu. Na průčelí kaple je umístěn křížek, fasáda je díky nedávné opravě bez poškození. Okolí stavby je udržované a spolu s přilehlým rybníčkem tvoří esteticky hodnotný krajinný prvek.

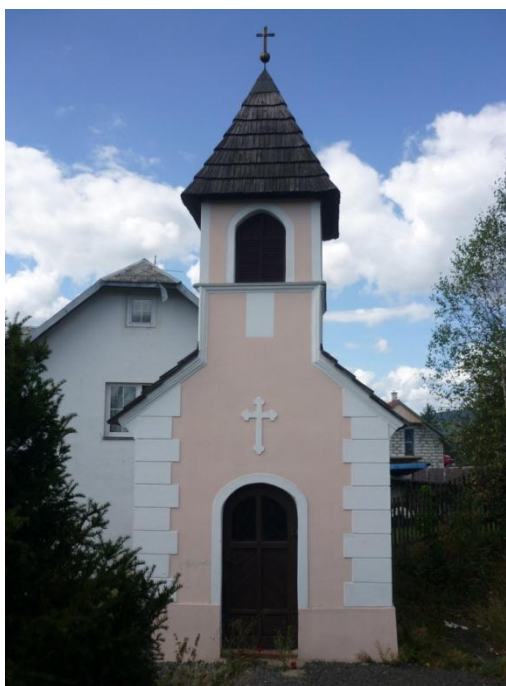
Obr. č. 25: Kaple v obci Mezirolí

Kaple v obci Mezirolí (viz. obr. č. 25) pochází z druhé poloviny 18. století. Dnešní vzhled kaple se váže ke století následujícímu, kdy byla upravena do pseudogotické podoby. Na střeše je umístěna zvonička a kříž. Na průčelí kaple je umístěn další kříž. Stavba byla až do roku 1996 ve velmi špatném stavu, poté však byla dvakrát opravována a to v letech 1996 a 2005. Dnešní stav je velmi dobrý. V interiéru však chybí vybavení (www.pamatkyaprirodakarlovarska.cz).

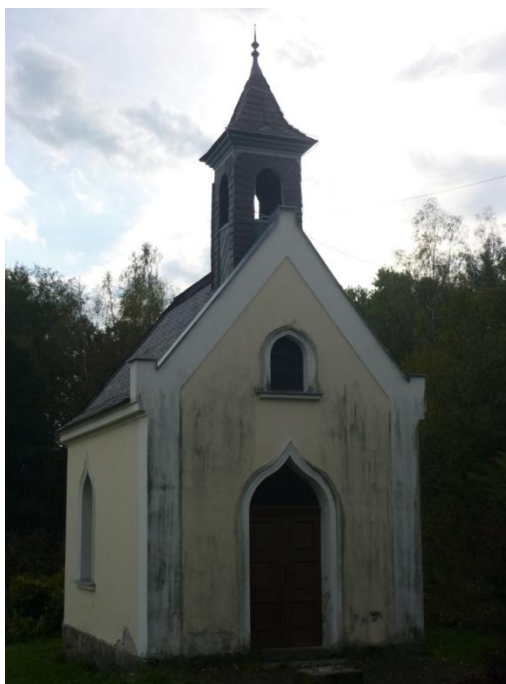
Obr. č. 26: Kaple v obci Mírová

Kaple v obci Mírová (viz. obr. č. 26) pochází z druhé poloviny 19. století. Je postavena v novogotickém slohu. Renovace se dočkala v roce 1998 a v následujícím roce byl v kapli zavěšen zvon. V interiéru je umístěna plastika. Vnější omítka je kvůli nadměrnému lokálnímu znečištění ovzduší silně znečištěná. Blízkost frekventované silnice způsobila také zasolení omítky. Před kaplí je torzo železného kříže (Klsák, 2007).

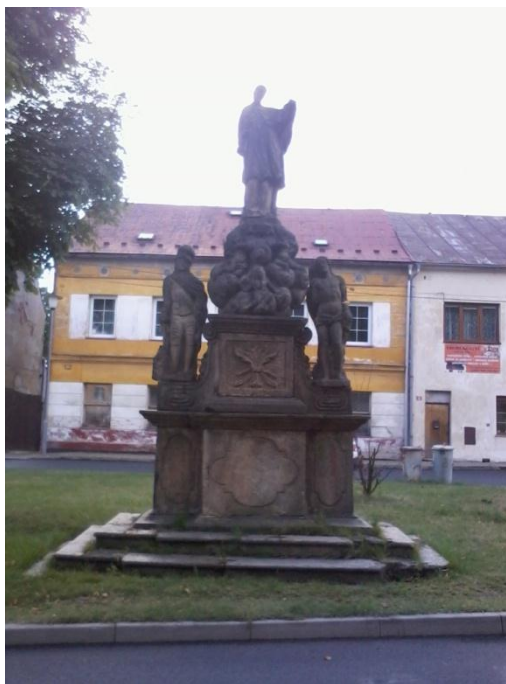
Obr. č. 29: Sousoší sv. Jana Nepomuckého, sv. Floriána a sv. Šebestiána v Hroznětíně

Sousoší sv. Jana Nepomuckého, sv. Floriána a sv. Šebestiána u kostela sv. Petra a Pavla v Hroznětíně (viz. obr. č. 29) pochází z roku 1724. Sousoší stojí na třístupňovém podstavci. Památka nenesé žádné výrazné známky poškození, pouze nápis na přední části podstavce je již takřka zmizelí.

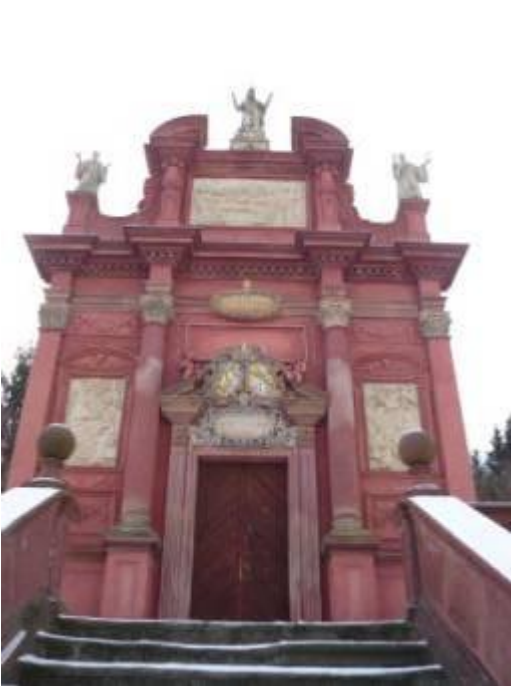
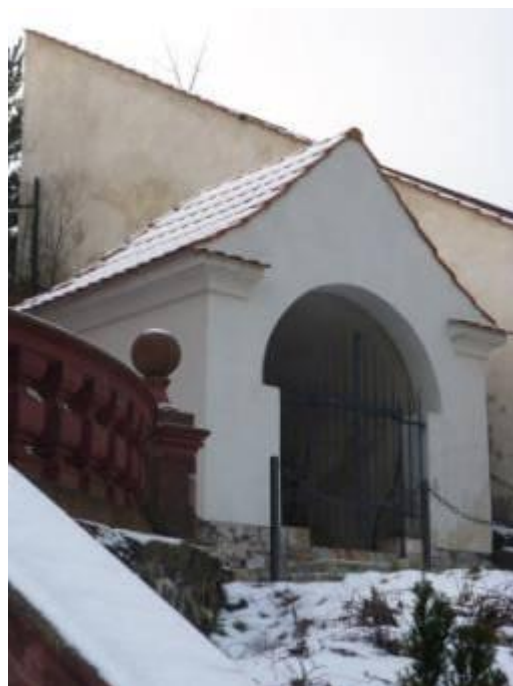
Obr. č. 30: Kaple sv. Floriána, kaple sv. Anny, kaple Panny Marie Einsiedelské a kaple Panny Marie Bolestné v Ostrově (zleva nahoře)

V areálu piaristického kláštera stojí soubor historicky významných kaplí. Jmenovitě kaple sv. Floriána, kaple sv. Anny, kaple Panny Marie Einsiedelské a kaple Panny Marie Bolestné. Barokní kaple sv. Floriána byla postavena v letech 1692 až 1693. Na přelomu 18. a 19. století byla stavby využívána jako sýpka a provedly se na ní necitlivé stavební zásahy. Později byla kaple také využívána jako skladiště či mobiliář. Následně stavba zchátrala a byla opět využívána jako skladiště až do roku 2000. V roce 2007 se stejně jako zbytek klášterního areálu, kaple zrekonstruovala. V interiéru jsou k nalezení reliéfy čtrnácti zastavení Křížové cesty. Kaple sv. Anny byla dostavěna v roce 1663. Sloužila jako kaple pohřební, kde se uchovávaly ostatky šlechty. Kaple byla několikrát rekonstruována, naposledy v roce 2007, kdy byl ve velmi špatné stavu. Kaple Panny Marie Einsiedelské byla postavena v letech 1709 až 1710. Její vzhled kopíruje kapli ve švýcarském Einsiedelnu. Oproti ostatním klášterním kaplím nikdy nedosáhla havarijního stavu, v průběhu let byla několikrát opravována, naposledy koncem devadesátých let 20. století. Na průčelí kaple je umístěn nápis „*CAPELLA B.M.V. EINSIEDLENSIS a 1744 DIGNISSIMUS, VEROAE PIETATIS MATERNAE, AG BORNUM HAERES LUDOVICUS GEORGIUS BAADENSIS MARGHIO RESTAURAVIT*“. Kaple je bohatě štukově vyzdobena včetně několika plastik. V interiéru je umístěna černá madona z Einsiedeln, oltář a několik lavic. Barokní kaple Panny Marie Bolestné byla

postavena v roce 1665. Během poloviny 20. století zůstalo z kaple pouze torzo v podobě rozvalin několika nosných stěn. Náročná rekonstrukce proběhla v letech 2006 a 2007. V interiéru kaple, který je nyní zamřížovaný, je umístěna Pieta (www.pamatkyaprirodakarlovarska.cz).

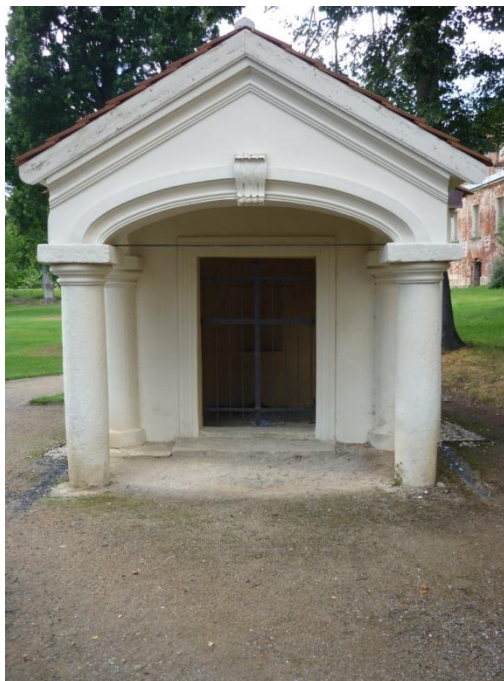
Obr. č. 31: Kaple sv. Jana Nepomuckého v Ostrově

Klasicistní kaple sv. Jana Nepomuckého (viz. obr. č. 31) stojí v zámeckém parku v Ostrově. Datace stavby se počítá k roku 1827. Součástí kaple byla i dřevěná socha sv. Jana Nepomuckého, která se bohužel nedochovala. V roce 2010 byla zchátralá stavba zrekonstruována. Interiér kaple je však stále bez vybavení a znečištěn. Omítky jsou zavlhčené.

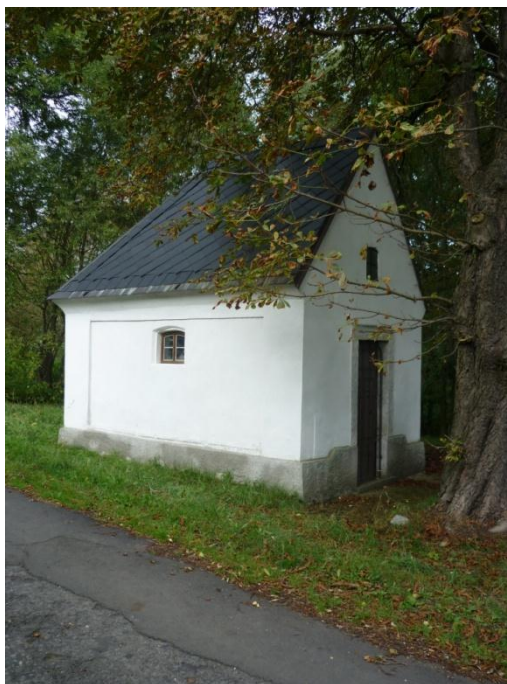
Obr. č. 32: Kaple v Oldřiši

Kaple v Oldřiši (viz. obr. č. 32) stojí u rybníku na návsi mezi dvěma jírovci. Před kaplí je v kamenném obelisku vložený svatý obrázek. Vybavení kaple je velmi bohaté a obsahuje mimo jiné svaté obrázky a křížky. Kaple je ve velmi dobrém stavu, zřejmě po nedávné rekonstrukci. Povrchové úpravy jsou nepoškozené. Vstupní dveře jsou oddělené železnou mříží.

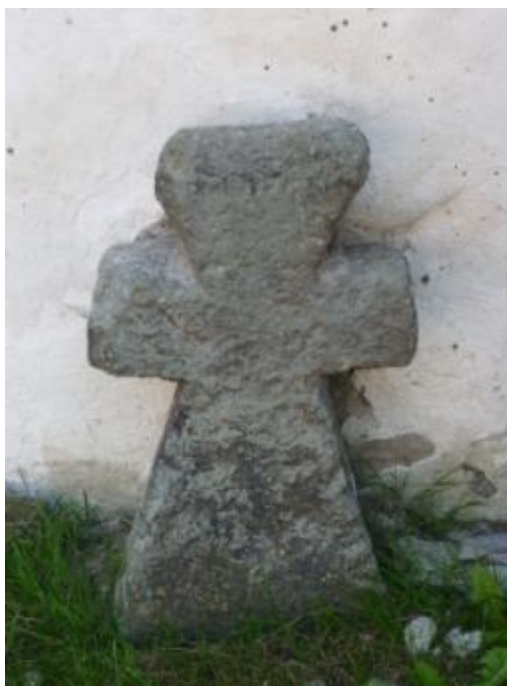
Obr. č. 34: Smírčí kříž v Jakobově

Smírčí kříž v Jakubově (viz. obr. č. 34) stojí u výklenkové kapličky u zdi bývalé porcelánky. Jeho dřívější stanoviště není známo, kříž sem byl posazen po roce 1945 bez jakékoliv dokumentace. Kříž je hrubě opracovaný z žulového kamene, nemá žádné rytiny ani ornamenty či nápisy. Typologicky jde o běžný typ smírčího kříže (www.pamatkyaprirodakarlovarska.cz).

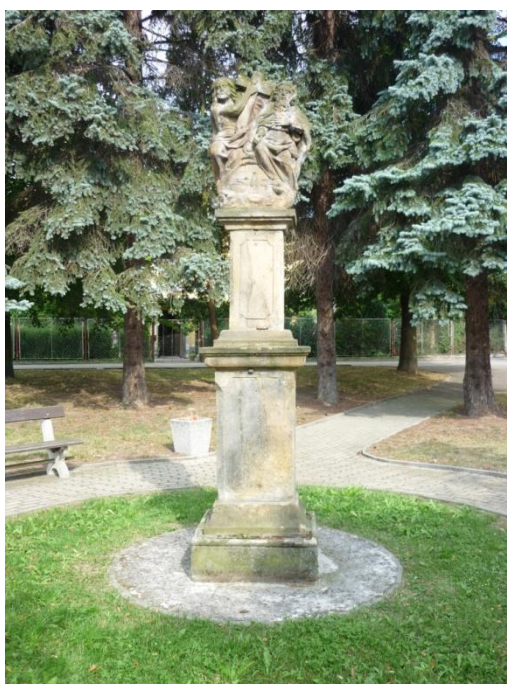
Obr. č. 35: Sousoší Nejsvětější Trojice ve Stráži nad Ohří

Sousoší Nejsvětější Trojice ve Stráži nad Ohří (viz. obr. č. 35) pochází z roku 1704. Původně stávalo v dnes již zaniklé osadě ležící vedle dnešní Stráže. Sousoší poté stávalo u silnice, ale po nehodě automobilu, kdy byla památka poničena, se po restaurátorském zásahu přenesla na nynější místo v parku před kostelem sv. Michaela Archanděla. Na přední straně podstavce je nečitelný nápis. Celé sousoší je v dobrém stavu, pouze na některých místech lze spatřit známky biologického znečištění. Udržovaný prostor kolem památky svědčí o průběžné údržbě (Slapnicka, 1937).

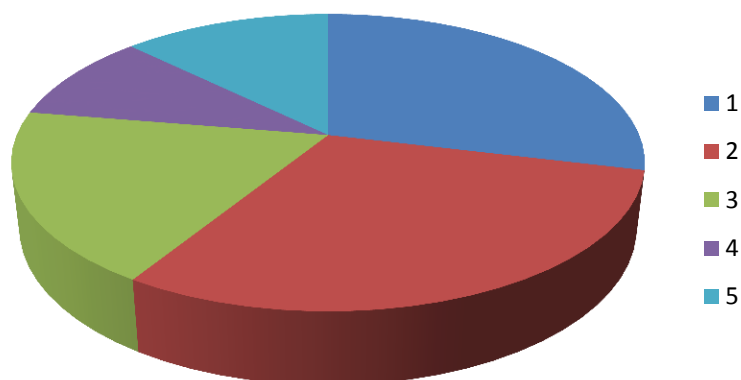
Obr. č. 39: Stav nalezených DSS dle metodiky hodnocení stavu (1 až 5)

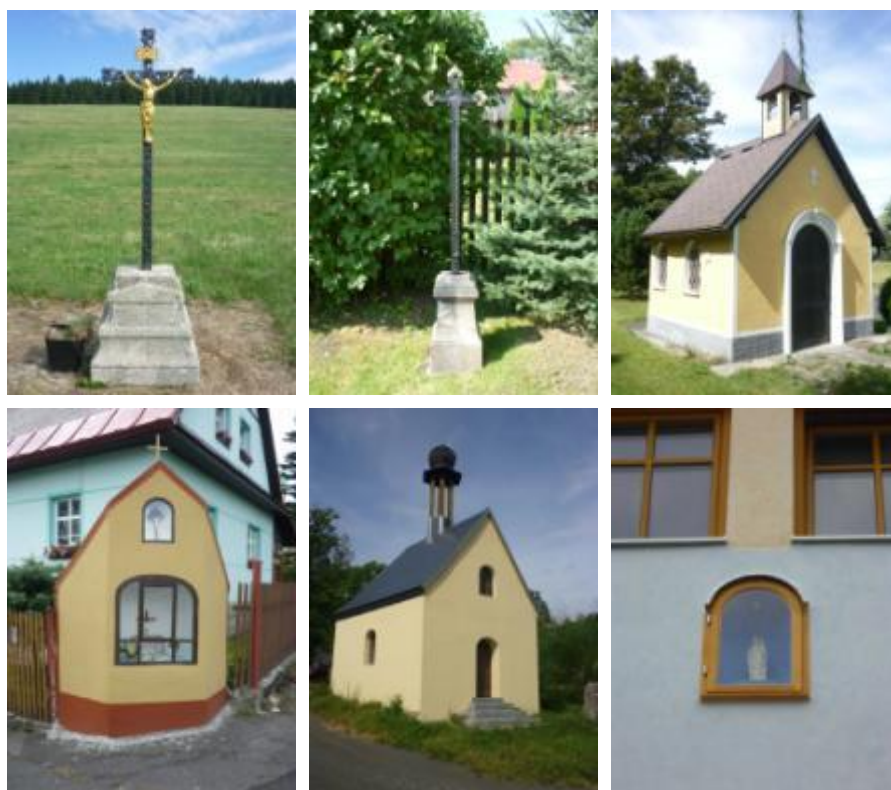
Obr. č. 42: Příklad DSS s hodnocením „1“

Zleva nahoře: železný kříž v Jakubově, železný kříž v Boči, kaple ve Fojtově; zleva dole: kaplička v Horní Blatné, kaple v Ruprechtově, výklenek v Abertamech

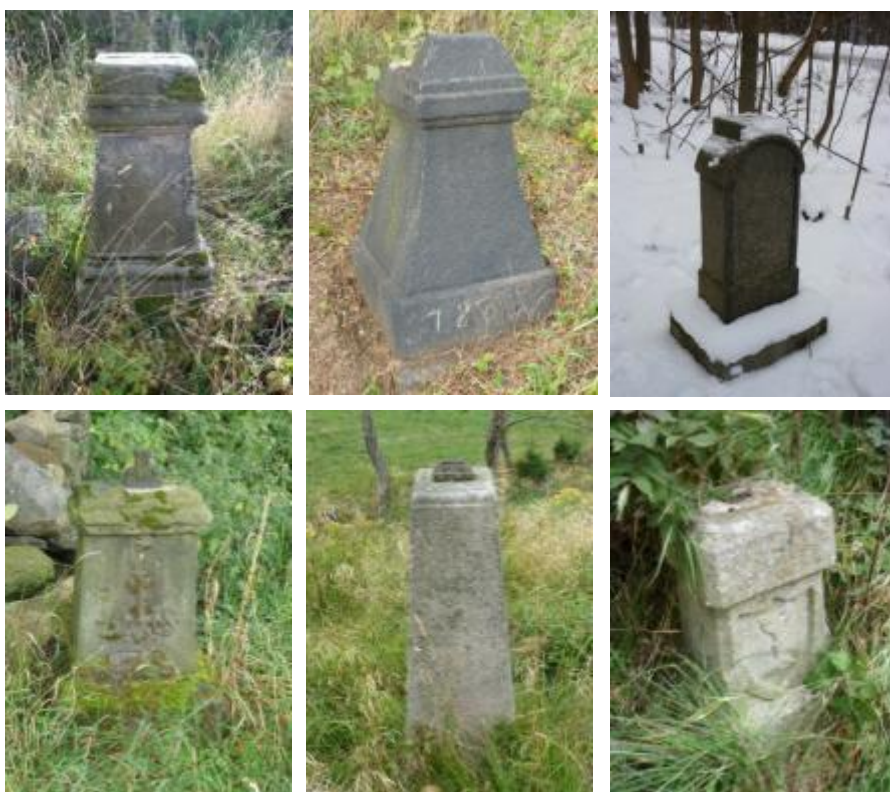
Obr. č. 44: Příklad DSS s hodnocením „5“ - podstavce zaniklých křížů

Zleva nahoře: Damice, Hory, Lužec; zleva dole: Nejda, Rýžovna, Lípa

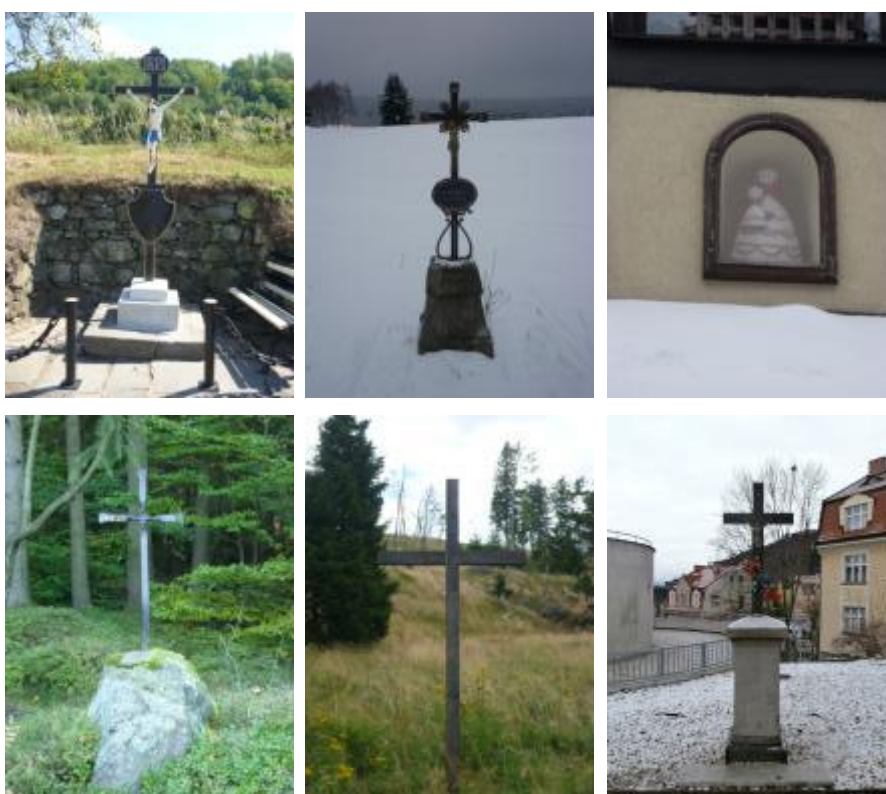
Obr. č. 45: Příklad nově nalezených DSS

Zleva nahoře: železný kříž v Jakubově, železný kříž v Horní Blatné, výklenek v Horní Blatné; zleva dole: železný kříž v Tisové, dřevěný kříž na Rýžovně, dřevěný kříž v Karlových Varech
