Stará ekologická zátěž a její rizika pro okolní životní prostředí v sousedství města
Chomutova

BAKALÁŘSKÁ PRÁCE

Cílem této bakalářské práce bylo charakterizovat předešlý a současný stav staré ekologické zátěže bývalé skládky jihozápadní pole v Chomutově ul. Pražská.

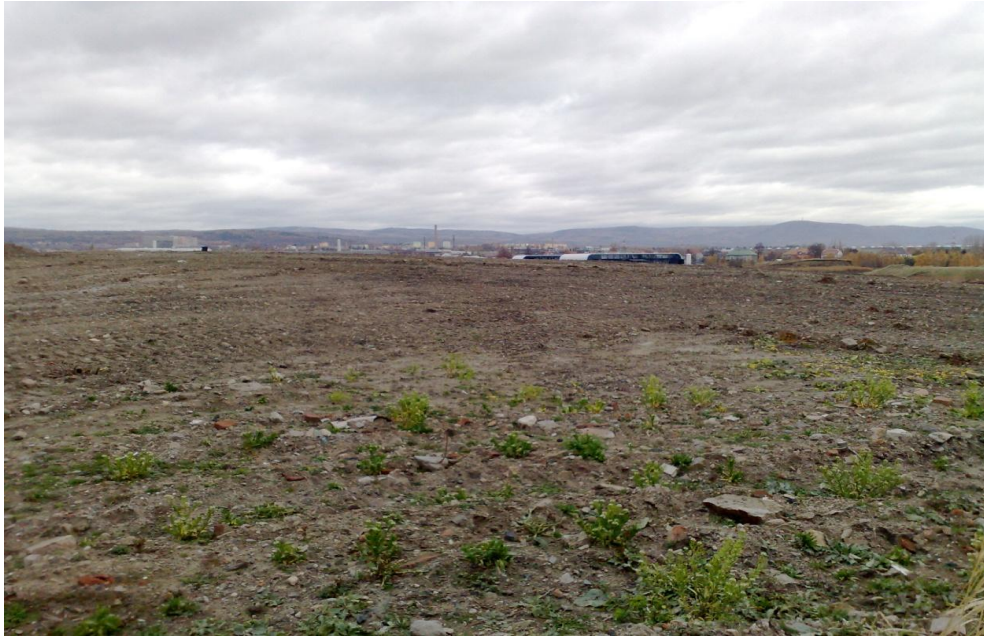
Obr. č.1 Pohled na bývalou skládku

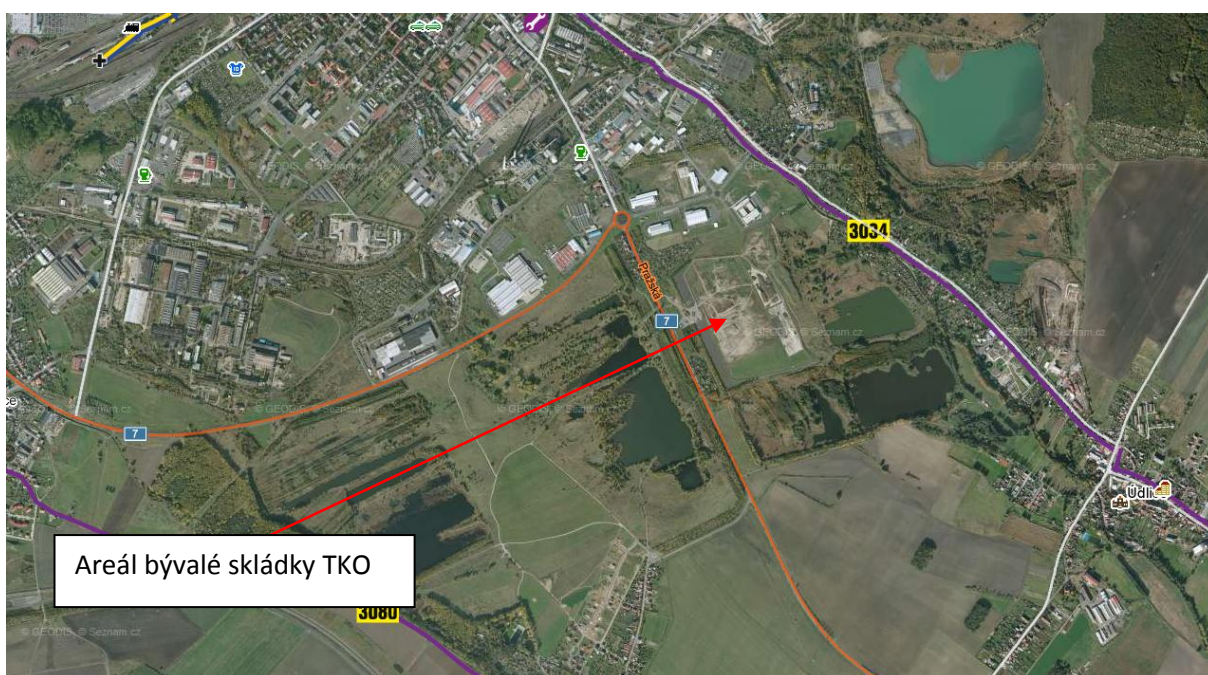
Obr. č. 2 umístění bývalé skládky

Jak vyplývá z celkového pohledu, obr.č.2, skládka se nachází v převážně industriální oblasti města. V bezprostředním sousedství skládky se nachází souvislá zástavba *(obrázek)*

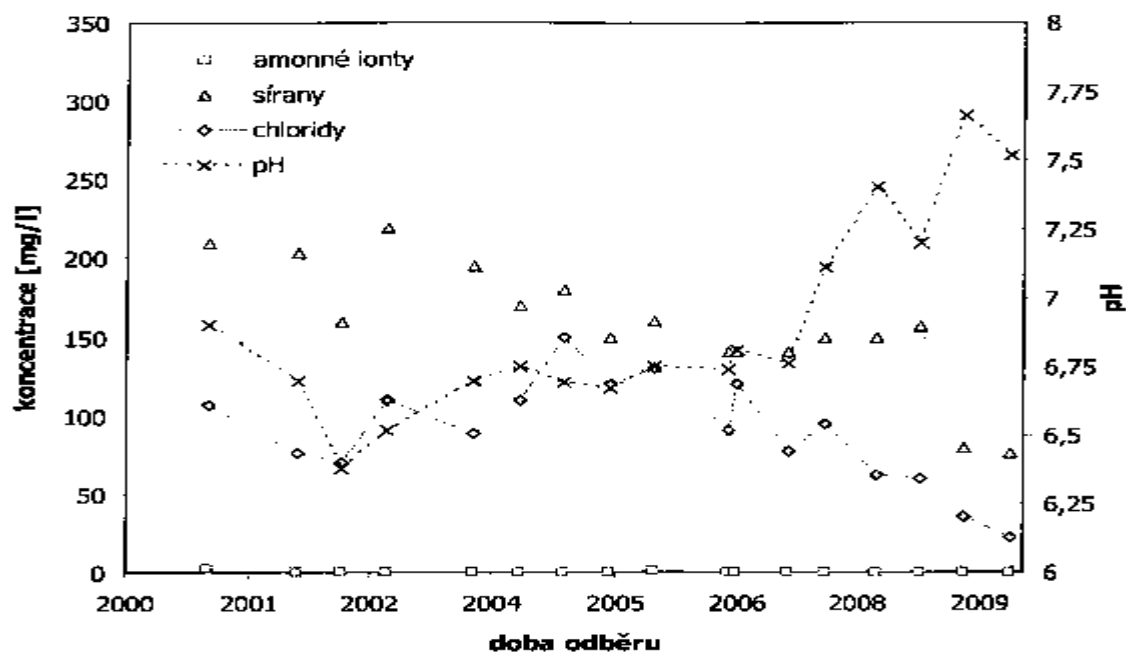
Obr. č. 3 Vývoj znečištění v monitorovacích vrtech v průběhu let 2000 – 2010

Ve skládkovém tělese byly odvrtny dva vrty, vedené až do úrovně hladiny podzemních vod. V obou případech byla zastižena voda kontaminovaná provozem skládky. Zejména ve vrtu 6/1 v centrální části skládky byly naměřeny vysoké hodnoty koncentrací hydrogenuhličitanu, , chloridů, sodíku, draslíku, hořčíku a železa, tedy primárních znečišťujících látek (Na, Cl) a mobilizovaných iontů. Nízké hodnoty dusičnanů svědčí o redukčním prostředí při bázi skládky. Ve vrtu 7/1 byly naměřeny zvýšené koncentrace amonných iontů, typických pro skládkové vody. Obsah organického uhlíku je vyšší než je obvyklé u pozemních vod, nejedná se ale o nijak zvlášť vysoké hodnoty. V porovnání s monitorovacím vrtem CH370 pod skládkou i vrtem v severní části skládky (7/1) jsou vody v centrální části skládky (vrt 6/1) mnohem více mineralizovaných, ale obsahují méně amonných iontů a síranů. U vrtu CH370 došlo k poklesu.

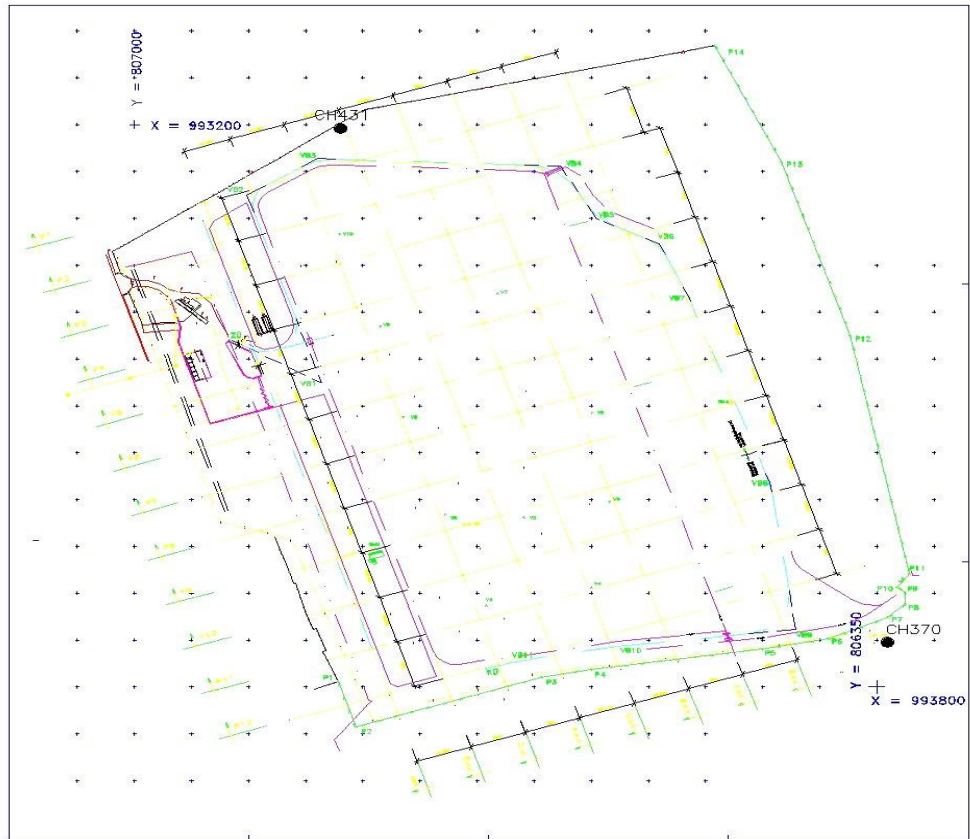
Chomutov – skládka "Pražské pole"
Příloha

Schéma monitorovacího systému podzemních vod (1:5000)

Příloha č.2 – schéma monitorovacího systému podzemních vod
