**BAKALÁŘSKÁ PRÁCE**

**PŘEHLED VYBRANÝCH REGIONÁLNÍCH POVODNÍ  
V ČECHÁCH**

Survey of selected regional flood events in the Czech republic

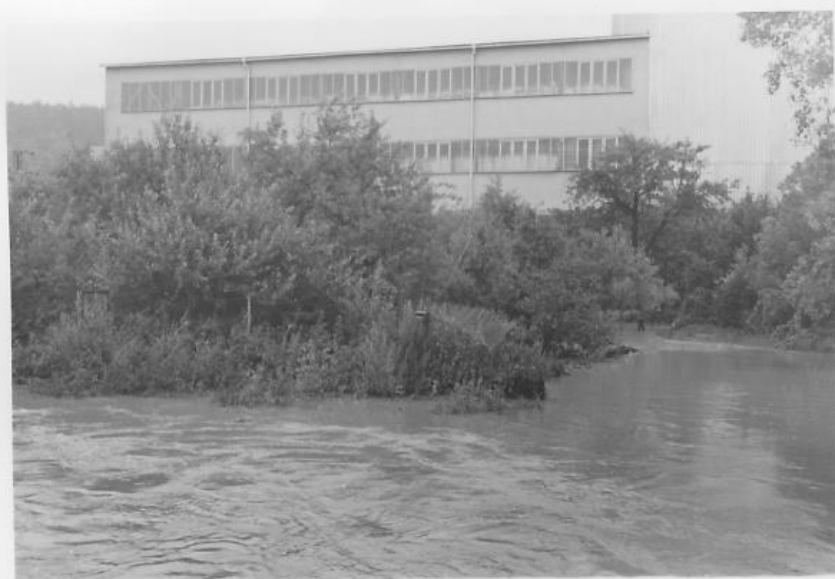
*Obrázek 11 Klabava 1981, zdroj: URL 3*

1 - 11 - 01 - 038 - Klabava -21.7.81 - 14.30hod - asi  
24 hod. po kulminaci  $Q_{100}$  - dosud zatopené okolí mlýna  
v Nové Huti
