**DROBNÁ SAKRÁLNÍ ARCHITEKTURA  
VE VYBRANÉM REGIONU POLABÍ**

**DIPLOMOVÁ PRÁCE**

**Small sacral monuments of model area in Polabi region**

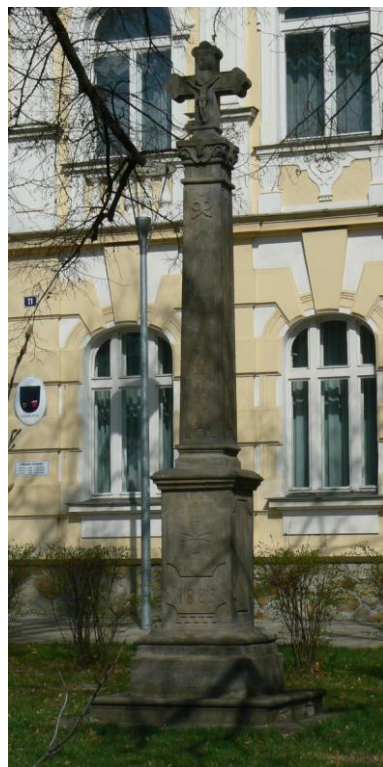
*Foto č. 7.3 Kříž před radnicí*

klínový kříž s kruhem uprostřed. Ve spodním je vtesán letopočet 1823. Pod ním se nachází reliéfní konzola s pěti lichoběžníkovými čabrakami. Na ostatních stěnách jsou vysekané kontury obdélníků s vykrojenými rohy. Na hlavicí podstavce je umístěn pilíř, který se směrem k vrcholu zužuje. Patku má profilovanou a hlavicí

zdobenou volutami. Na stěnách pilíře jsou vysekané kontury lichoběžníků. Na přední straně z lichoběžníku plasticky vystupuje stuha, vázaná do mašle kolem haluzky vavřínu se sedmi lístky. Na hlavici je umístěn latinský jetelový kříž s korpusem Ježíše Krista.

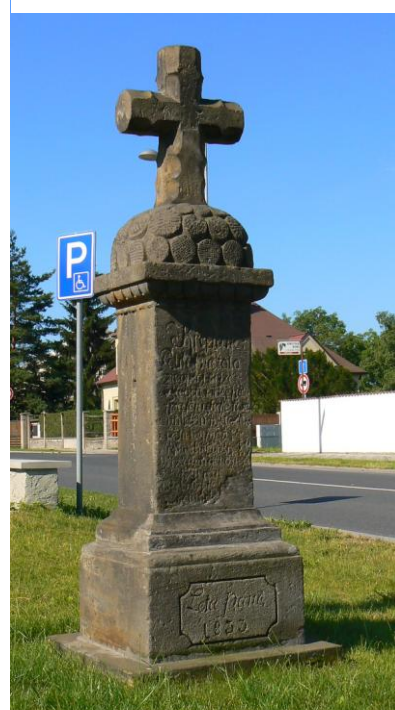
Foto č. 7.4 Kříž u nádraží

Na hranolovém podstavci je na čelní straně vysekována kontura ležícího obdélníka s vykrojenými rohy a letopočtem 1833. Na podstavci je umístěn hranolový pilíř s výraznou stupňovitou patkou a hlavici a na ní položený hranol zdobený reliéfně terčíky. Na čelní straně se nachází nápis „Křestane! Pohled' na tot znamenj kříže. A tu v cti wděčné spasejn dusse...“ Na hlavici je osazen polokulovitý útvar, na povrchu zdobený řadami kruhových a oválných terčíků. Na vrcholu je latinský kříž s výžlabky po stranách.

V roce 1918 byl kříž vyvrácen, částečně rozbit, ale po krátké době městem znovu obnoven. V roce 1940 byla jeho horní část znovu po poškození opravena (Špaček 2004).

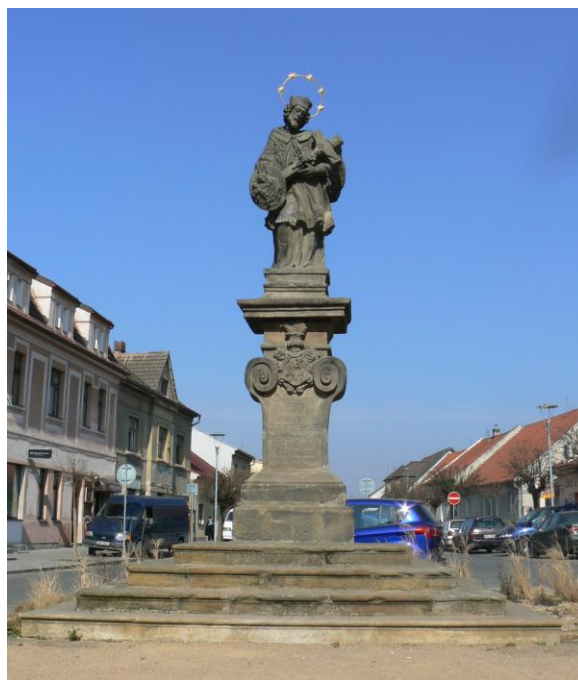
Foto č. 7.9 Socha sv. Jana Nepomuckého

s profilovanou patkou. V horní části pilíře je dvojice volut, přesahující po obou stranách jeho šíři. Mezi volutami je umístěn erb donátora Jana Baltazara Voříkovského z Kundratic, který svou horní částí překrývá profilovanou římsu pilíře. Erb tvoří akantovými listy věnčený polcený štít, v jehož pravém poli stojí čelně s rozpjatými křídly vpravo hledící orlice s hlavou korunovanou knížecí korunou. V levém poli stojí pobořená zeď, z ní vyrůstá dvouocasý lev, držící v pravé přední tlapě kouli. Štít zdobí uzavřený turnajský helm s perlovcem na krční partii a s korunou, ze které vyrůstá. Na vrcholu pilíře je umístěna dvojkónicky profilovaná hlavice tvořená hranoly a výžlabkem. Na přední straně podstavce je vytesán jedenáctiřádkový text s chronogramem: „De Voto sanCto Ioanni nepoMVCeno patrono ereXIt et anno CoronetI Pragata CzeChle regna CaroLI VI CaesarIs et ELIsabeth hanC posVIt statVaM CLlens a Dorans Ioannes BaLthasar WorzykoVsky De KVnDratltz“ (Podle slibu patronu svatému Janu Nepomuckému v roce korunovace císaře Karla VI. a Elisabety v Praze v Českém království tuto sochu postavil uctivý svěřenec Jan Baltazar Voříkovský z Kundratic). Na zadní straně pilíře je v orámování vysekán čtyřřádkový nápis „OBNOVENO NÁKLADEM DOBRODINCŮ L.P.1865“ (Jedlička 1970).

Na hlavici pilíře je umístěna profilovaná, vzhůru se rozšiřující vysoká podnož, na které stojí socha světce v kanovníckém rouchu s biretem na hlavě a svatozáří s pěticí šesticípých hvězd. Na levé paži světce je položen kříž s korpusem Ježíše Krista, který světec přidržuje levou dlaní. V pravé, v lokti pokrčené ruce, drží světec oválný teč s reliéfem Madony staroboleslavské - Paladia země České.

Poškození z let 1947, 1972 a 1993. V roce 2003 byla na náklady města rekonstruována, včetně posledního schodu, který se během rekonstrukce objevil (Špaček 2004).

Bohužel obnova sochy sv. Jana Nepomuckého sebou přinesla i odstranění vzrostlé lípy. Nová výsada dlouhodobé dřeviny provedena již nebyla.

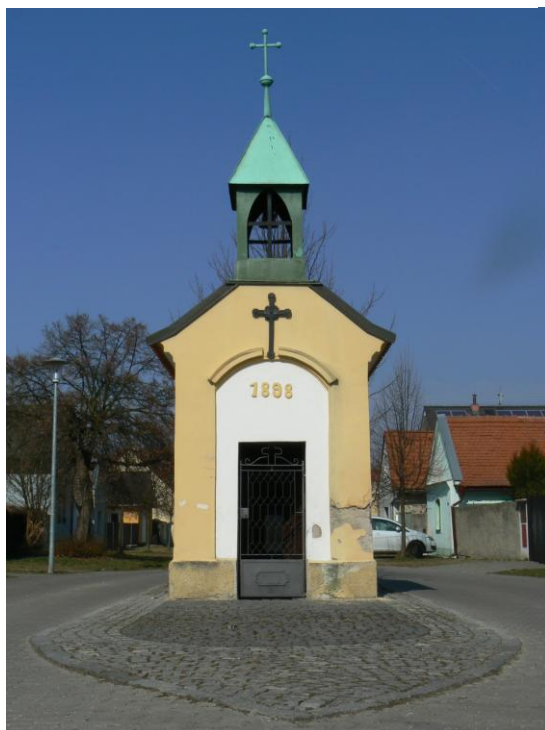
Foto č. 7.10 Kaple Panny Marie

Je to hranolová, z cihel zděná kaple obdélníkového půdorysu. Stěny jsou zakončeny profilovanou římsou. Nad vstupem je profilovaná segmentovaná římsa přerušena latinským palcátovým křížem bez korpusu. Pod segmentovou římsou

vysekán reliéfně letopočet „1898“. Pod reliéfem letopočtu se nachází vchod do předsíně, uzavřený zdobenými dveřmi s kovovou mříží. Na jižní třetinou sedlové střechy se nachází zvonička, tvořená dřevěnou, plechem pobitou lucernou, do všech čtyř stran otevřenou ve tvaru gotického okna. Stříška zvoničky je jehlancovitá, plechem krytá s makovicí a s latinským křížem. Uvnitř zvoničky je zavěšen zvon, nově odlitý v roce 2004.

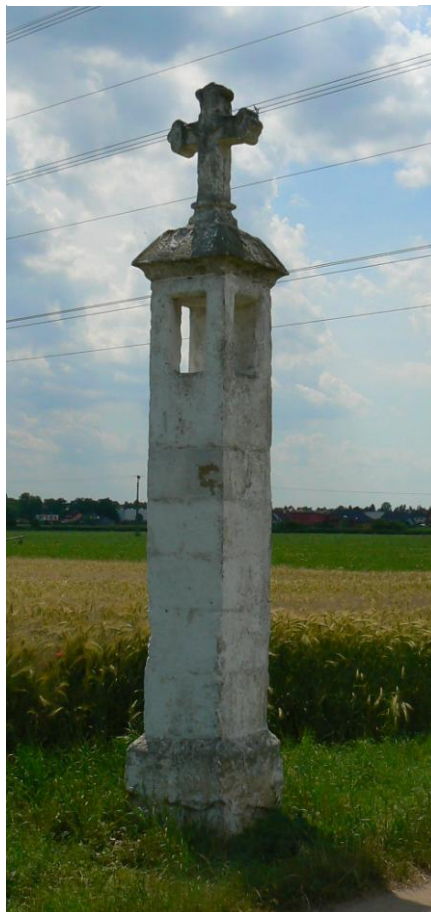
Boží muka byla prohlášena za kulturní památku a jsou evidována v Ústředním seznamu kulturních památek České republiky pod rejstříkovým číslem 19717/2-2783 (NPÚ 2013).

Jejich stav je dobrý.

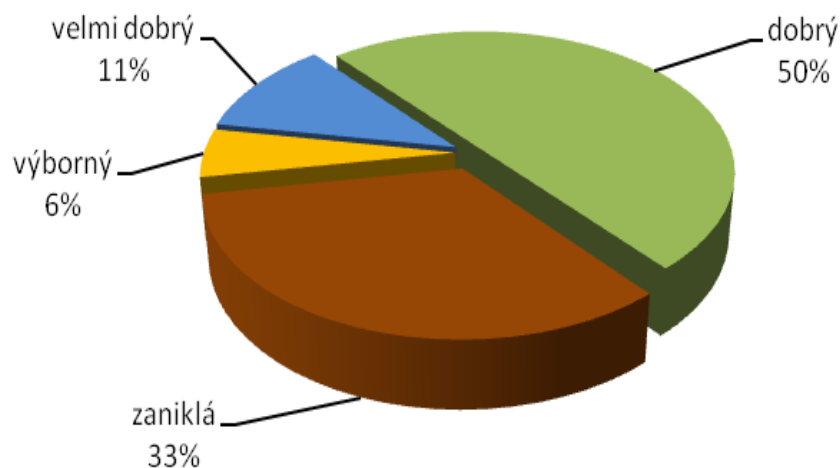
Graf č. 7.6 Současný stav památky

U každé existující památky byl subjektivně zhodnocen její stav. Kritéria pro posouzení byla zvolena podle tabulky č. 5.1 v uvedené v metodice. Přehled poskytuje následující graf.

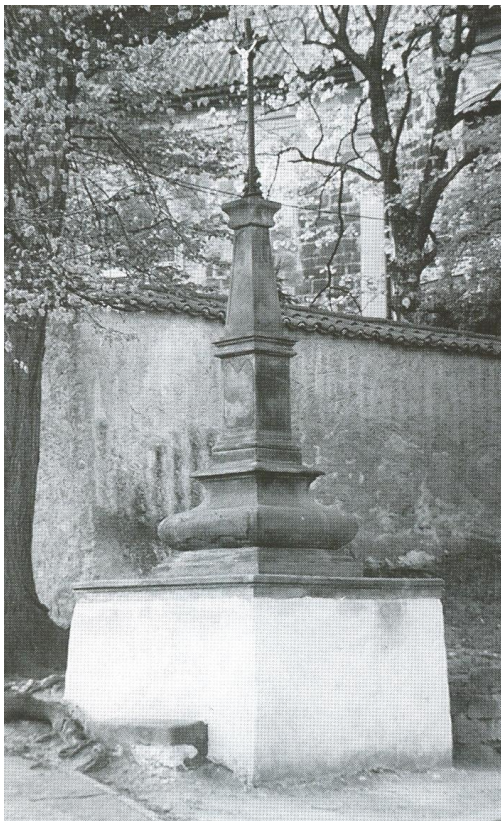
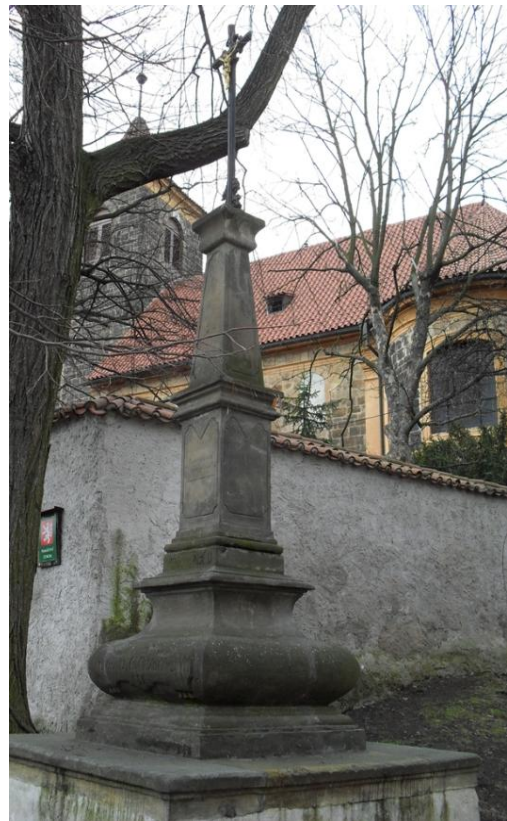
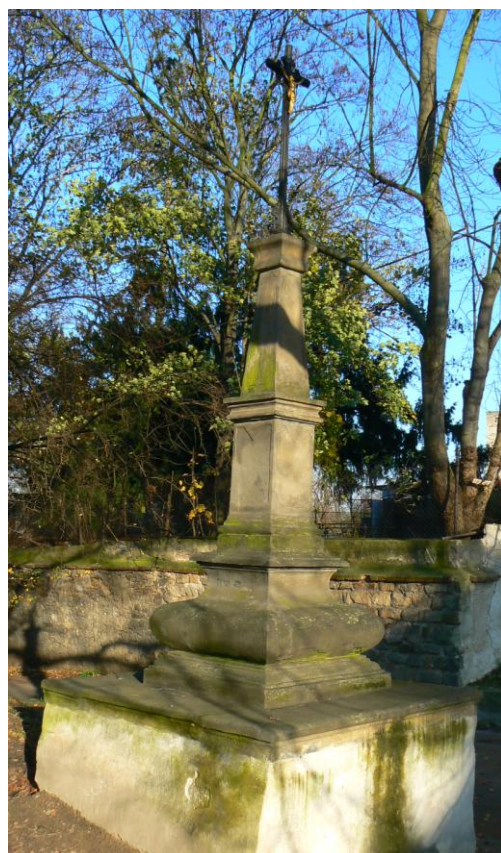
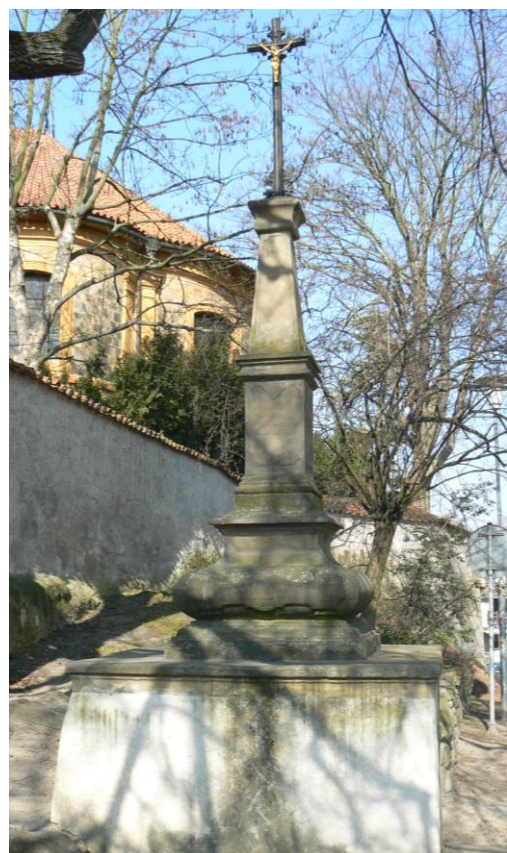
**Fotodokumentace k evidenční kartě č. 2**

<p>(1897, 1903, 1938, 1989, 2002.</p> <p>Oproti původnímu místu byl posunut o téměř 1 metr východním směrem, a to z důvodu trvalého narušování kořeny chráněné lípy, vysazené v roce 1854 na památku sňatku císaře Františka Josefa I. s bavorskou princeznou Alžbětou.</p> <p>Při posunutí byl proveden archeologický průzkum, který zaznamenal nález stříbrné mince z roku 1794, zlomků polévané keramiky, a mimo jiné i kolem 40-ti vytrhaných zkažených zubů, většinou patřící dospělým jedincům.</p>
Stav:	dobrá

***Celkové pohledy***

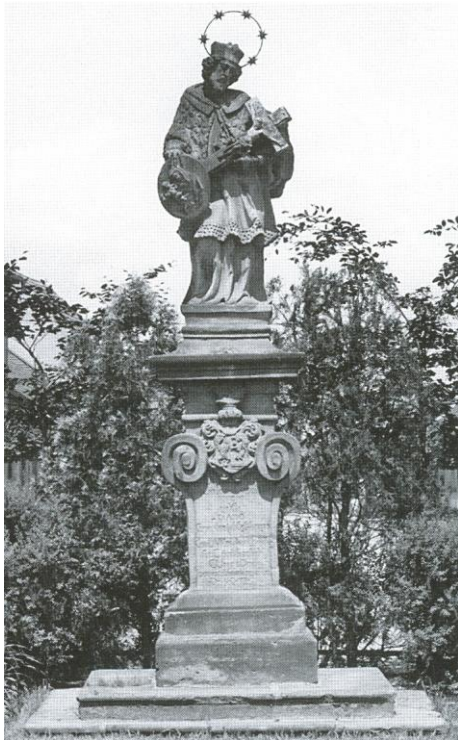
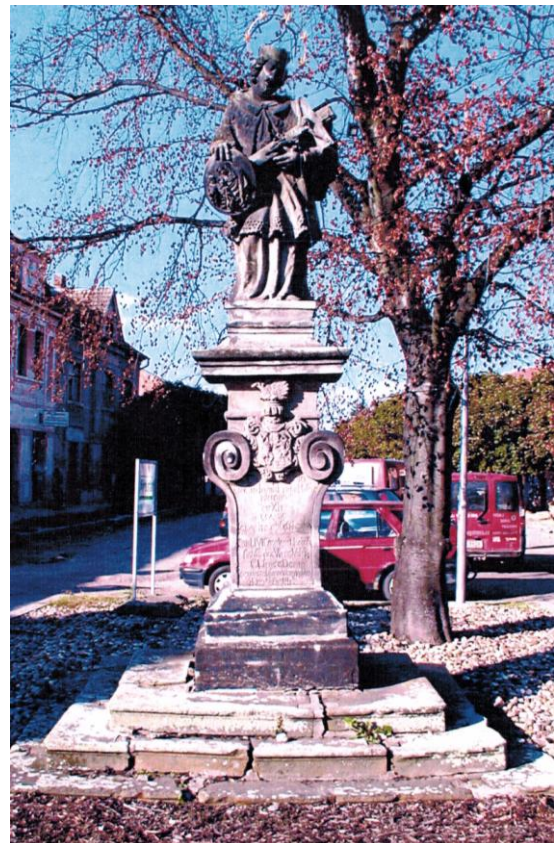
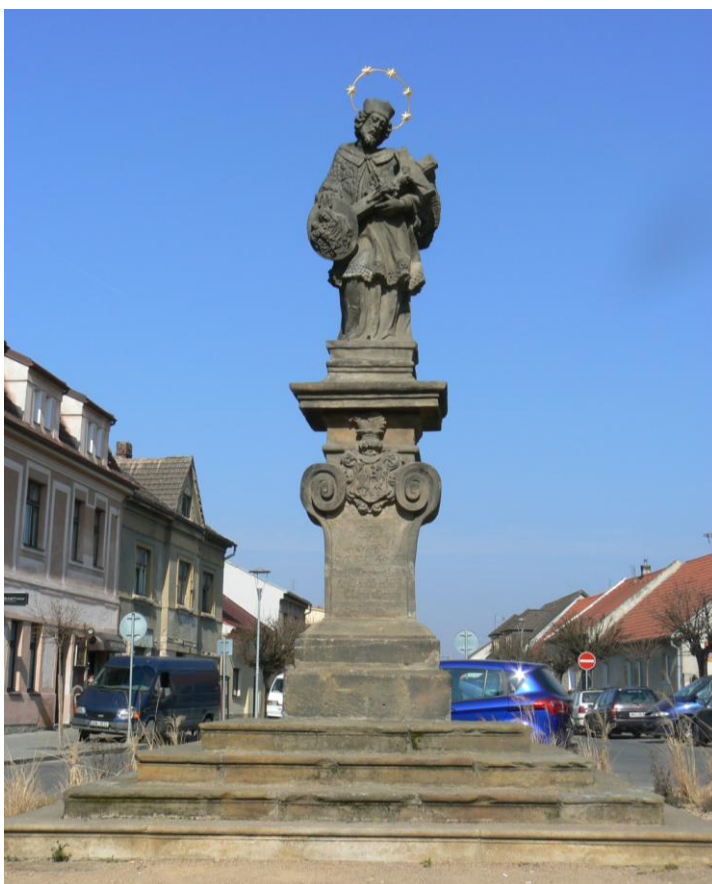
**Fotodokumentace k evidenční kartě č. 9**

<p>světce v kanovníckém rouchu s biretem na hlavě a svatozáří s pěticí šesticípých hvězd. Na levé paži světce je položen kříž s korpusem Ježíše Krista, který světec přidržuje levou dlaní. V pravé, v lokti pokrčené ruce, drží světec oválný teč s reliéfem Madony staroboleslavské - Paladia země České. V roce 1723 byl jejím donátorem J.B.Voříkovský z Kundratic, císařský dvorní myslivec na Přerovském panství, jený vlastnil v Čelákovících grunty č. 14 a 102. Obnova sochy je datována do roku 1865, opakovaně pak v letech 1897, 1903, 1929. Poškození z let 1947, 1972 a 1993. V roce 2003 byla na náklady města rekonstruována, včetně posledního schodu, který se během rekonstrukce objevil.</p>
Stav:	velmi dobrý

***Celkový pohled***
