# STAVEBNÍ PRŮZKUM A DIAGNOSTIKA ZDĚNÉ KONSTRUKCE

SURVEY AND DIAGNOSTICS OF BRICK STRUCTURE

## DIPLOMOVÁ PRÁCE

Diplomová práce se zabývá stavebně technickým průzkumem pozůstalých sklepních prostor Německého domu v Brně. První část práce se věnuje teoretickému popisu konstrukcí, prováděných metod a jejich vyhodnocení týkajících se zkoumaného prostoru. Cílem průzkumu je stanovit pevnostní charakteristiky zdiva a na jejich základě navrhnout vhodnou sanaci a statické zajištění.

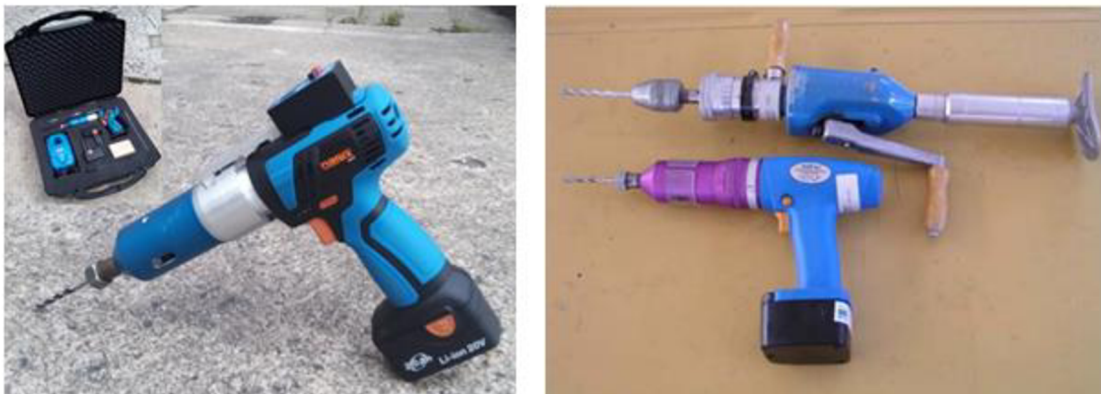
Obrázek 6, Nalevo - upravená elektrická vrtačka KV-3, napravo - Kučerova vrtačka a elektrická PZZ 01 [2], [21].

Na vybraném místě nejprve odstraníme omítku na ploše cca 150 x 200 mm až na samotné zdivo, nejlépe tak, aby byly odhalené alespoň tři ložné spáry. Vhodným nástrojem odstraníme přibližně 20 mm zkarbonatované vrstvy malty za líc zdiva (viz obr. 6) [2].

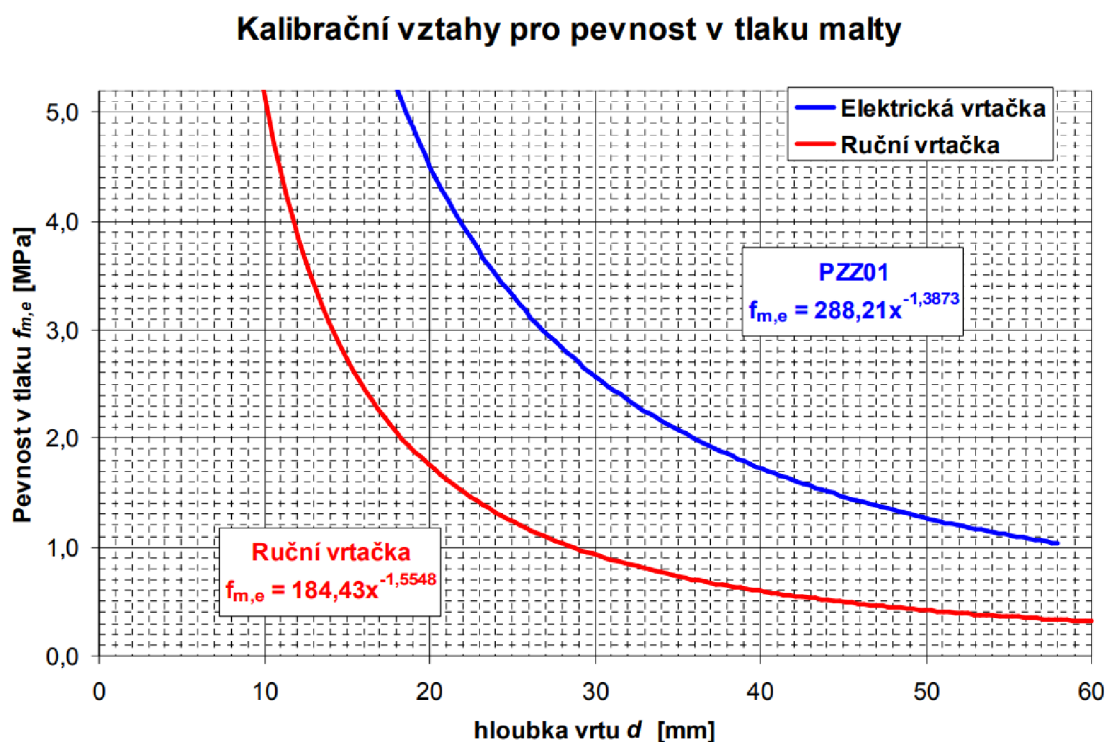
Obrázek 9, Kalibrační vztahy pro ruční Kučerovu vrtačku a elektrickou PZZ 01 [2].

Pro vyhodnocení používáme kalibrační vztahy definované výrobcem. Rozlišujeme vztahy pro různé podmínky při zkoušce, např jiný typ vrtáku, jiný přítlak, různé vyvození otáček, ale princip zůstává stejný. Ze tří platných měření určíme průměrnou hloubku  $d_m$  zaokrouhlenou na jednotky mm. Pomocí kalibračního vztahu stanovíme informativní pevnost  $f_{m0}$  v závislosti na hloubce  $d_m$ . Z výsledků zkoušek stanovíme výběrový průměr pevnosti malty  $f_m$  [2].

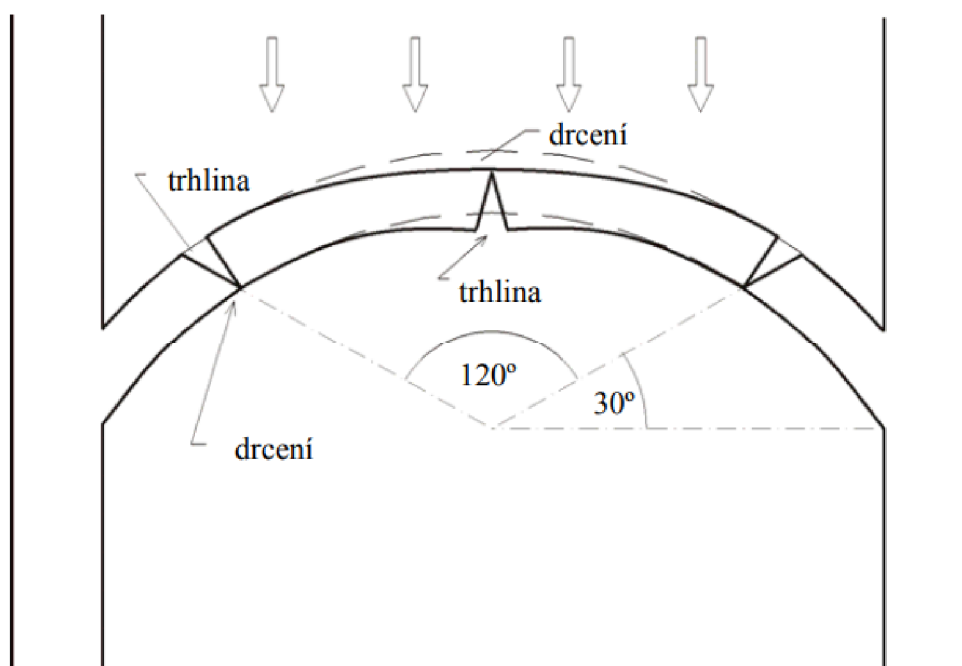
Vzniká překročením dovoleného nebo výpočtového zatížení. Projevuje se průběžnou trhlinou ve vrcholu líce klenby. Další trhlinka je cca v 1/3 nad patou, kde na líci dochází k drcení a na rubu se objeví trhlinka (viz obr. 12).

Obrázek 12, Schematický řez přetížené klenby [6].

Oprava klenby se provádí rubovou nebo lícovou skořepinou, zainjektováním všech trhlin a vyspravením drcených oblastí novými cihlami [6].

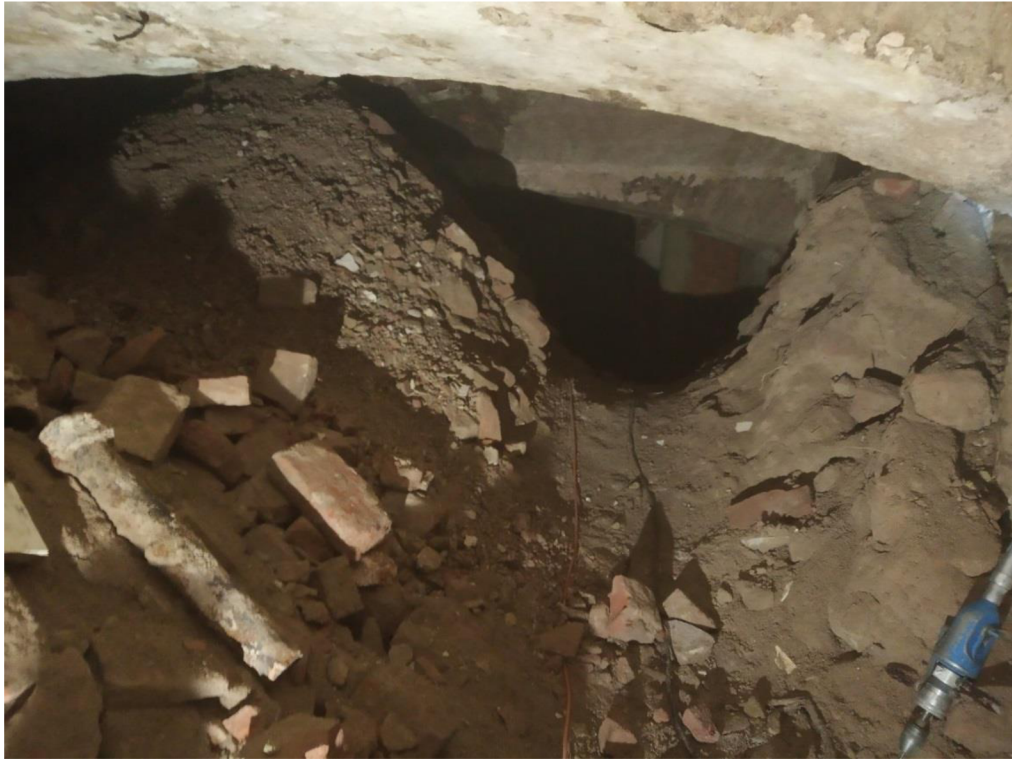
Obrázek 22, Pohled na částečně zasypané sklepní prostory [18].

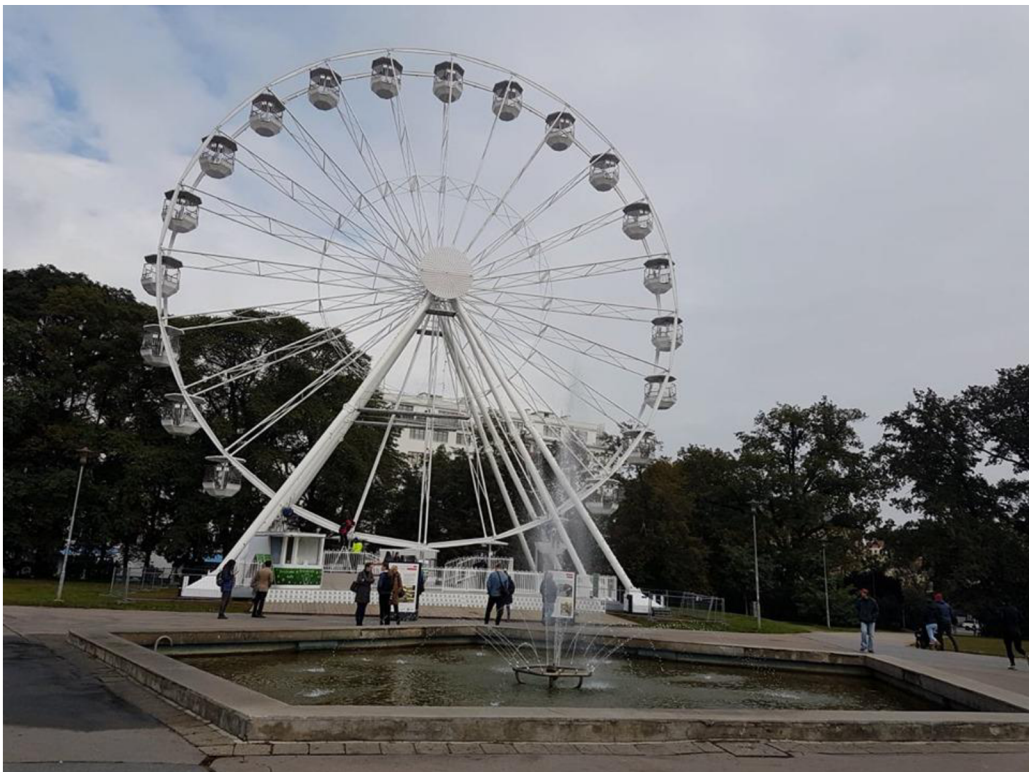
Samotný sklep je zděný a zastřešený valenou klenbou. Část prostor je zastřešena valenými klenbami do I profilů. Klenba byla nevědomky dlouhodobě enormně zatěžována ruským kolem, takže bude nutné staticky posoudit stávající stav, případně navrhnout sanaci.

Obrázek 23, Ruské kolo na moravském náměstí v místě nad sklepními prostory [19].

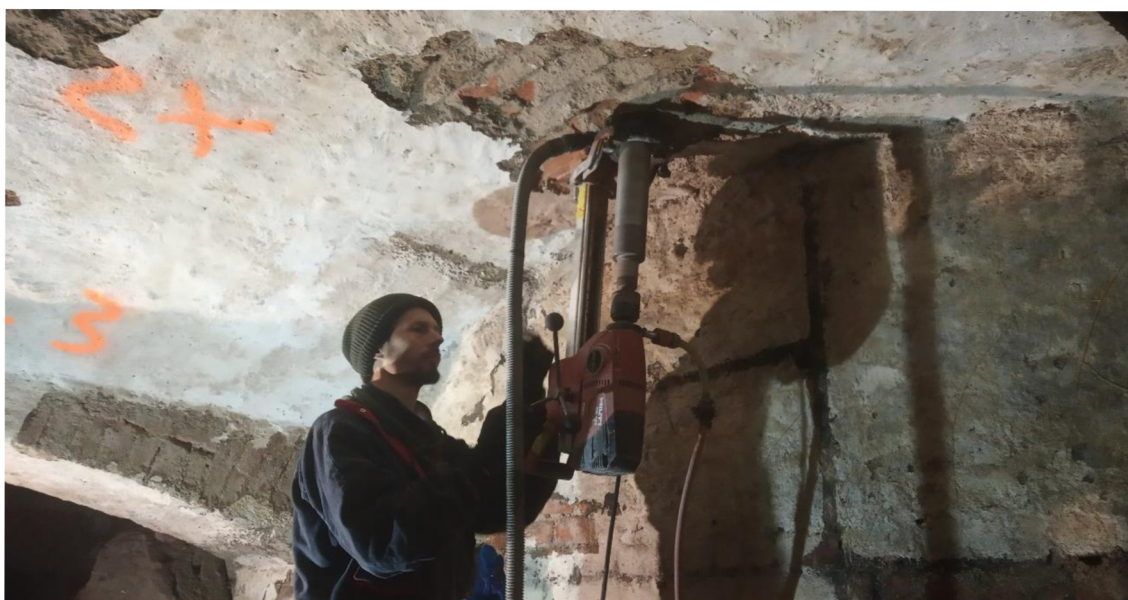
Obrázek 25, Probíhající odebrání vzorku z klenby pomocí jádrové vrtačky (vrt V4) [18].

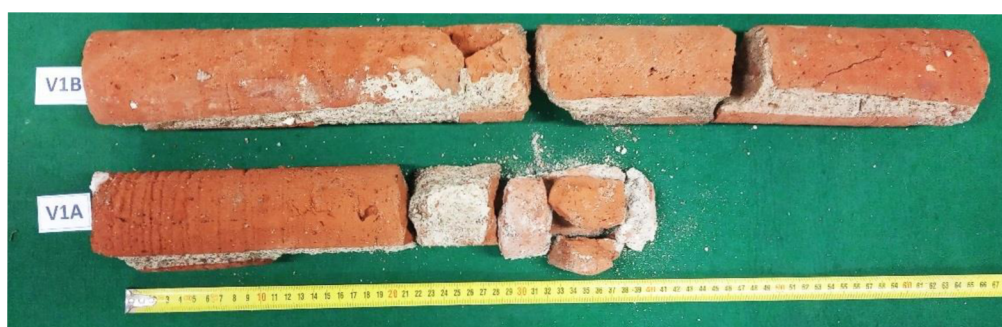
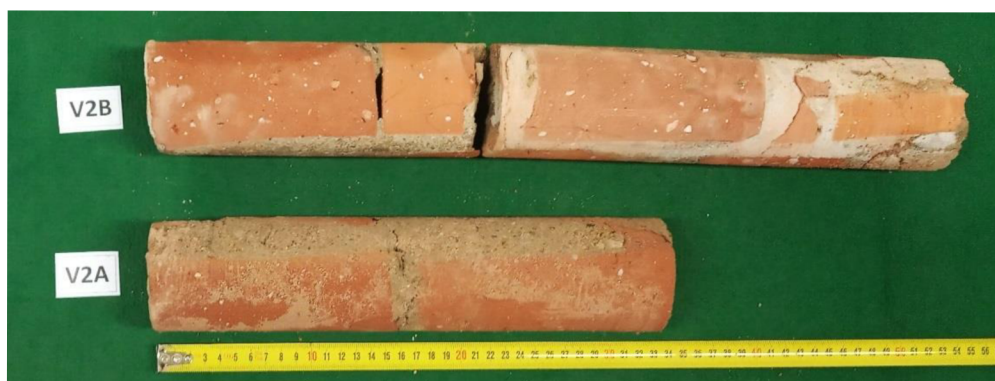
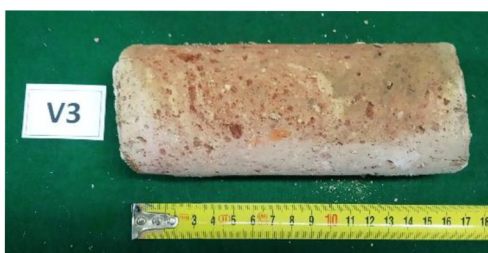
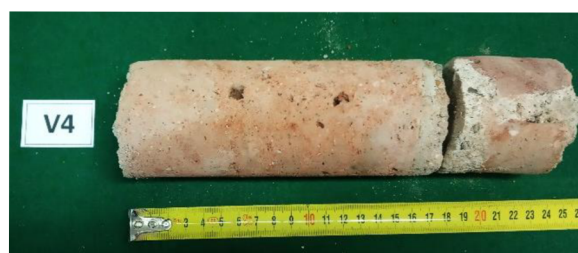
Obrázek 26, Soubor vzorků z jádrových vývrtů V1-V4 [18].

klenby	V3-2	40,1	40,1	36,3	41,2	25,6	28,3	21,8
	V4-2	41,7	40,6	41,0	24,3	14,4	15,8	12,2
	Průměr					20,0	22,1	17,0

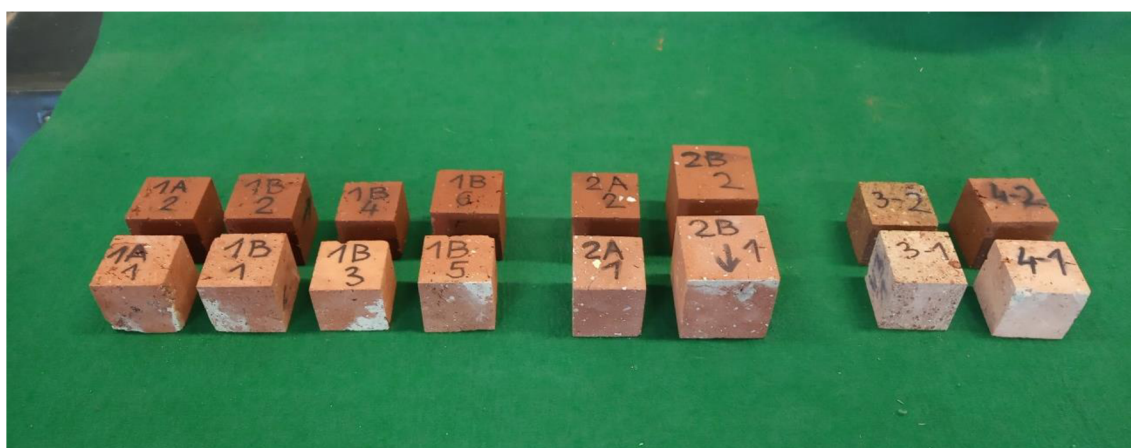
Obrázek 27, Sady reprezentativních těles na zkoušku pevnosti v tlaku; horní řada – nasycené, dolní řada – vysušené [18].

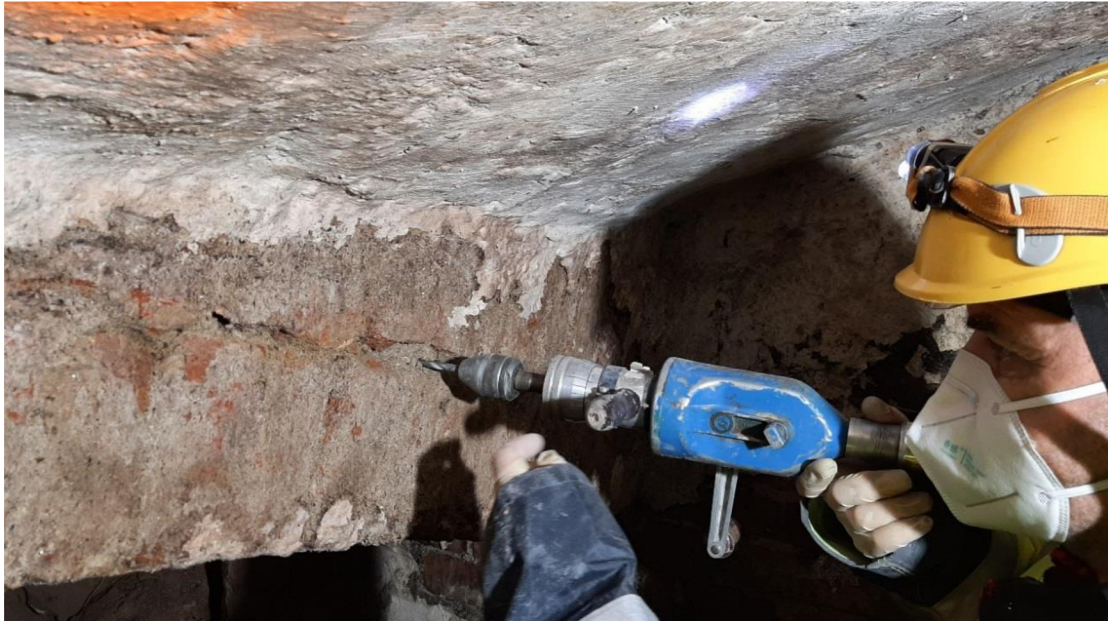
Obrázek 29, Provádění zkoušky Kučerovou vrtačkou pro zjištění pevnosti malty, na obrázku zkouška malty klenebného pásu [18].

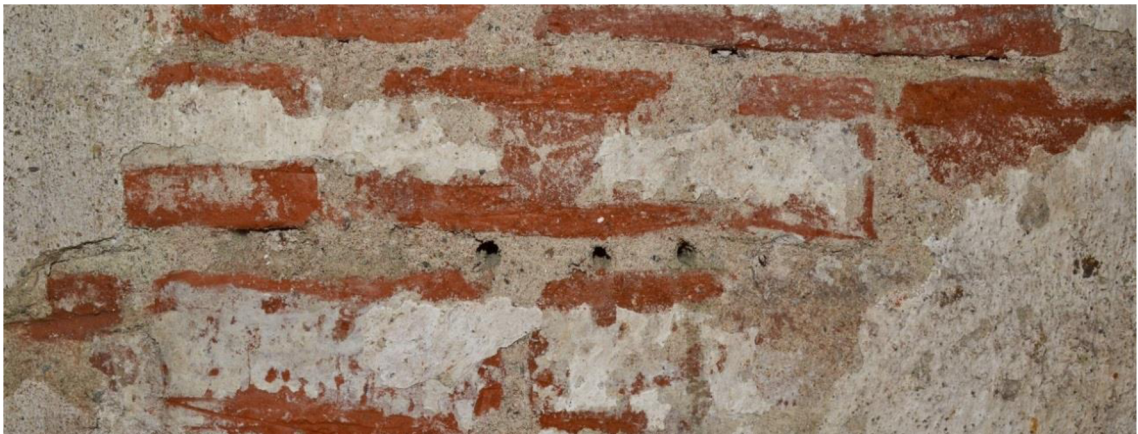
Obrázek 30, Ukázka zkušebního místa pro zjištění pevnosti malty Kučerovou vrtačkou [18].

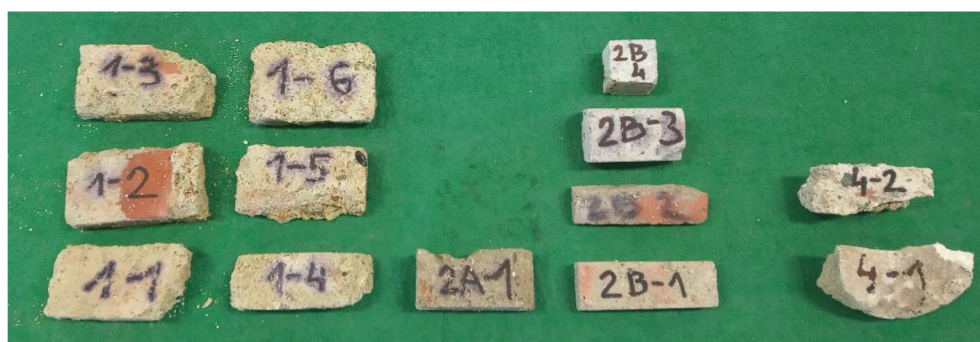
Obrázek 31, Zkušební vzorky malty odebrané pomocí jádrových vývrtů [18].

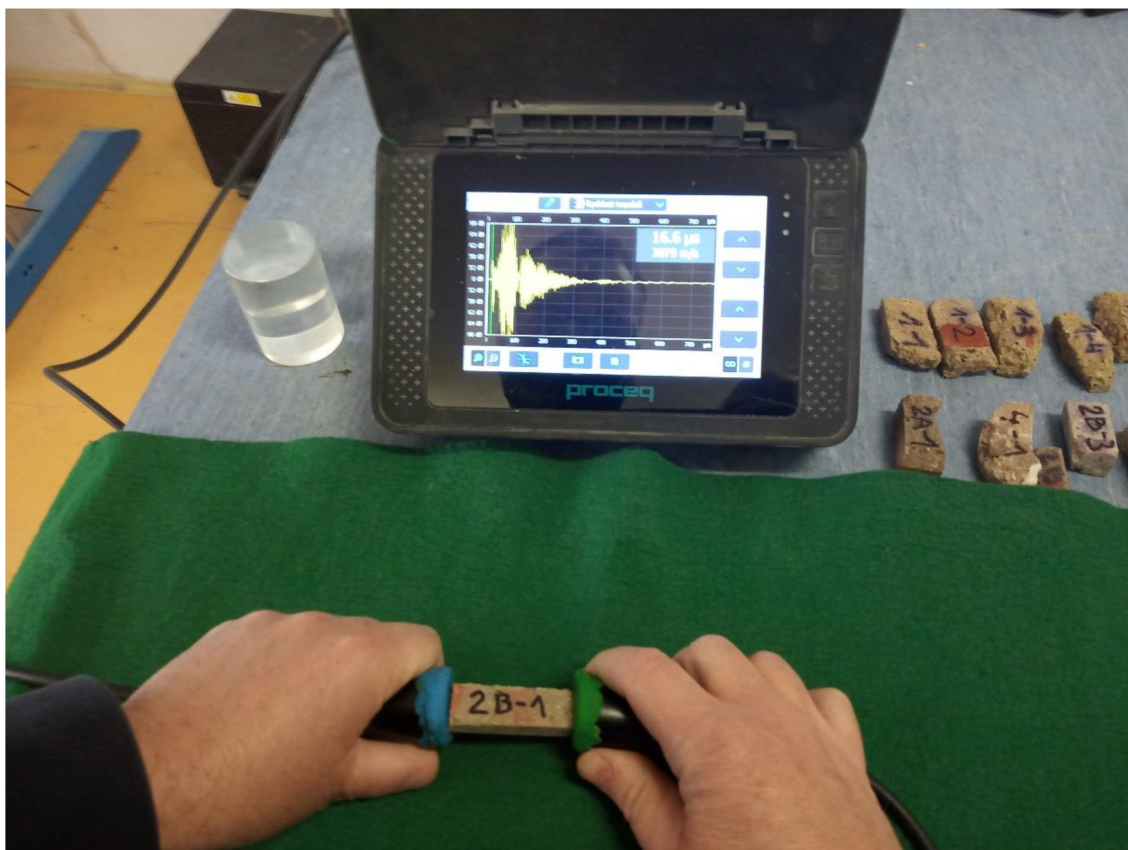
Obrázek 32, Ukázka měření rychlosti šíření ultrazvuku na vzorcích malty z konstrukce [18].

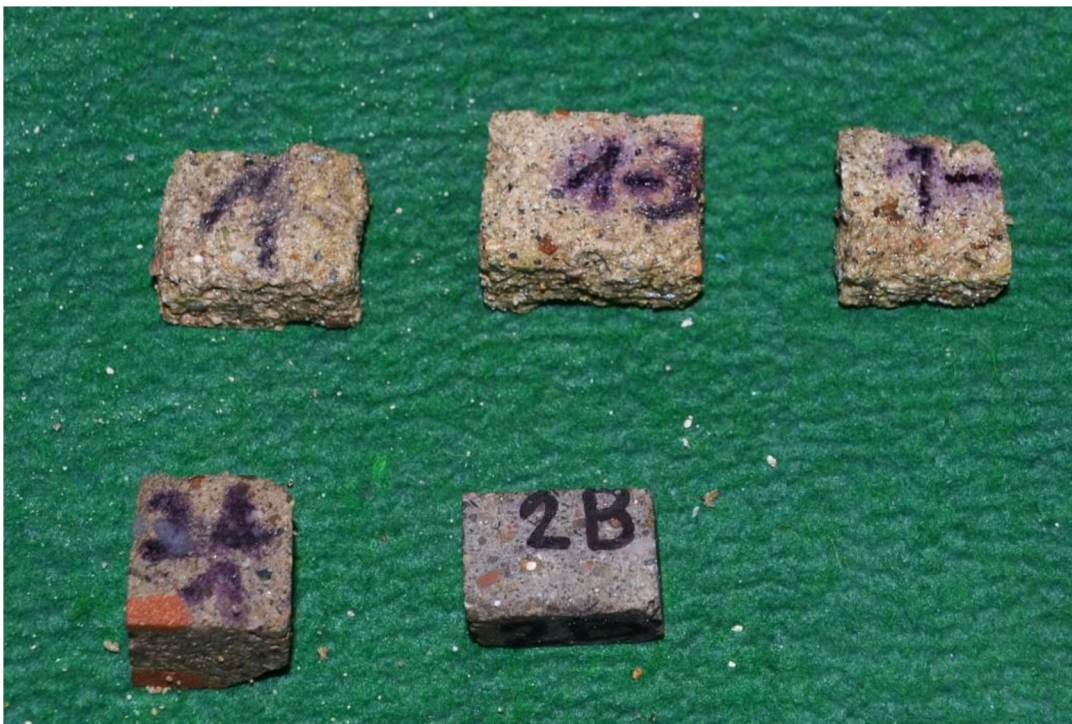
Obrázek 33, Zkušební tělesa malých rozměrů z malty odebrané pomocí jádrového vývrtu [18].

V2A-1	25,70	18,40	12,40	0,67	0,65	290	0,40
V2B-3	27,60	20,00	16,30	0,82	0,85	480	0,74
V2B-4	18,90	21,00	14,00	0,67	0,65	260	0,43
Průměr							19,50

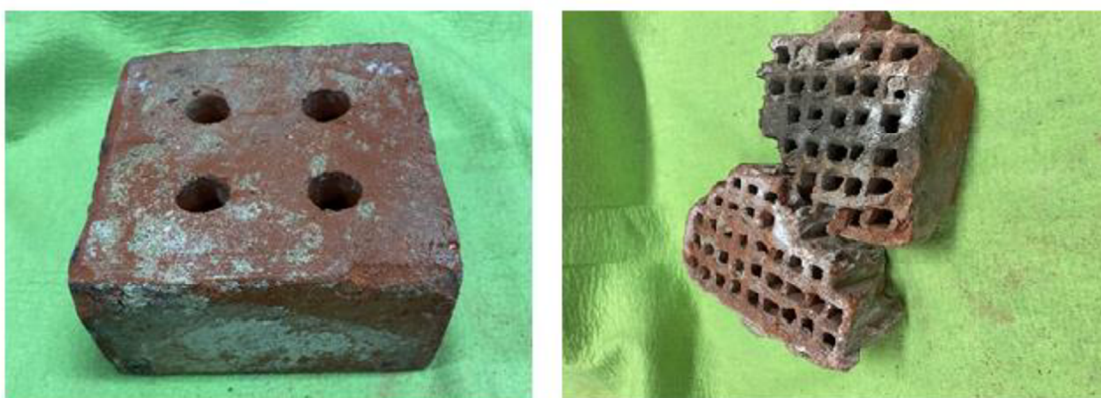
Obrázek 34, Ukázka dutinových cihel nalezených ve sklepních prostorech.

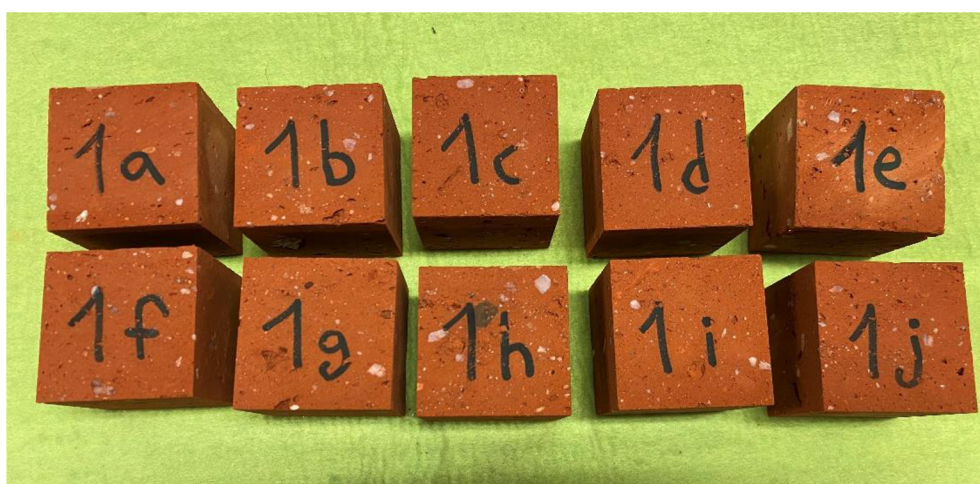
Obrázek 35, Zkušební tělesa z cihly č. 1.

Nasycený stav								<b>1</b>
vzorek	šířka b [mm]	délka l [mm]	výška h [mm]	hmotnost m [g]	max. síla F [MPa]	pevnost v tlaku tělesa $f_{b,p}$ [MPa]	přepoččet na celou cihlu $f_{b,u}$ [MPa]	normalizovaná pevnost v tlaku $f_b$ [MPa]
1f	49,0	49,0	49,5	231,1	39,0	15,9	17,5	13,5
1g	49,3	49,3	49,4	232,9	41,0	16,8	18,5	14,3
1h	49,1	49,3	49,4	232,8	39,5	16,2	17,8	13,8
1i	49,3	49,6	49,7	235,9	40,5	16,4	18,0	13,9
1j	49,3	49,6	49,8	233,8	36,0	14,5	16,0	12,4
Průměr						16,0	17,6	<b>13,6</b>

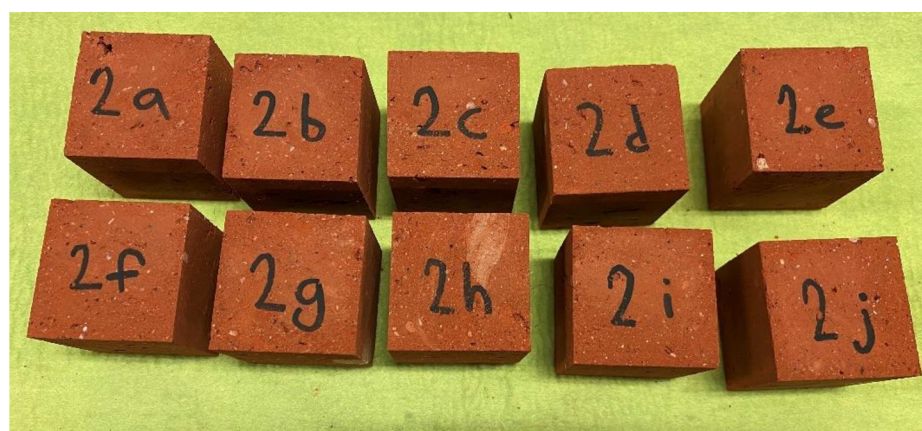
Obrázek 36, Zkušební vzorky cihly č. 2.

Nasycený stav								<b>2</b>
vzorek	šířka b [mm]	délka l [mm]	výška h [mm]	hmotnost m [g]	max. síla F [MPa]	pevnost v tlaku tělesa $f_{b,p}$ [MPa]	přepočít na celou cihlu $f_{b,u}$ [MPa]	normalizovaná pevnost v tlaku $f_b$ [MPa]
2f	49,6	49,4	49,4	233,7	33,0	13,4	14,7	11,4
2g	49,7	48,4	49,6	232,9	26,5	10,7	11,8	9,1
2h	49,7	49,2	49,2	233,9	37,0	15,0	16,5	12,7
2i	49,3	49,5	49,5	232,2	27,5	11,2	12,3	9,5
2j	49,6	49,6	49,5	234,9	30,5	12,4	13,7	10,6
Průměr						12,5	13,8	<b>10,7</b>

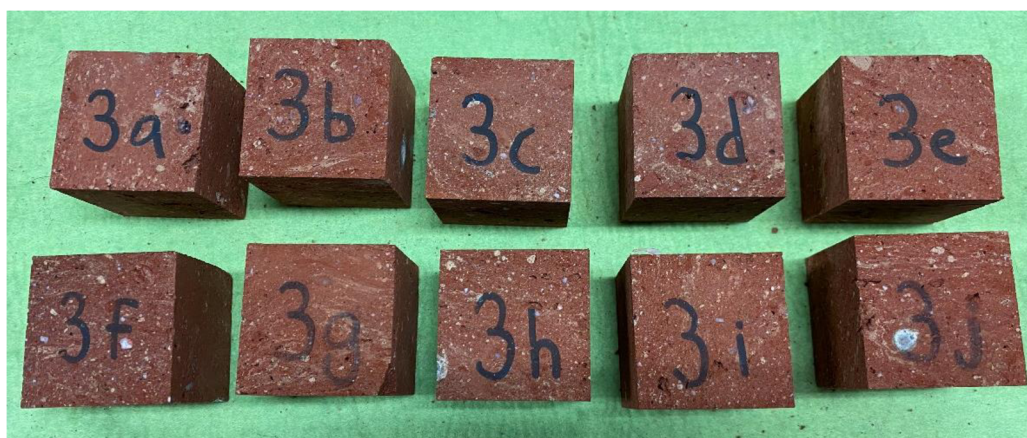
Obrázek 37, Zkušební vzorky cihly č. 3.

Nasycený stav								<b>3</b>
vzorek	šířka b [mm]	délka l [mm]	výška h [mm]	hmotnost m [g]	max. síla F [MPa]	pevnost v tlaku tělesa $f_{b,p}$ [MPa]	přepoččet na celou cihlu $f_{b,u}$ [MPa]	normalizovaná pevnost v tlaku $f_b$ [MPa]
3f	49,9	49,3	48,6	233,9	105,0	42,2	46,4	35,9
3g	49,3	49,4	49,4	226,3	35,0	14,3	15,8	12,2
3h	48,7	49,4	49,8	229,5	40,8	16,5	18,1	14,0
3i	49,4	49,0	49,9	230,0	44,3	17,8	19,6	15,1
3j	49,2	49,4	49,6	241,1	32,8	13,3	14,7	11,3
Průměr						20,8	22,9	<b>17,7</b>

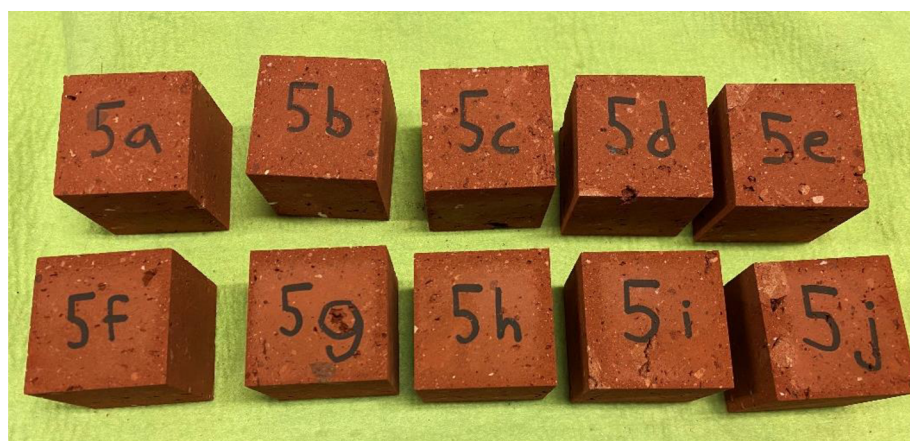
Obrázek 39, Zkušební vzorky cihly č. 5.

Nasycený stav								<b>5</b>
vzorek	šířka b [mm]	délka l [mm]	výška h [mm]	hmotnost m [g]	max. síla F [MPa]	pevnost v tlaku tělesa $f_{b,p}$ [MPa]	přepoččet na celou cihlu $f_{b,u}$ [MPa]	normalizovaná pevnost v tlaku $f_b$ [MPa]
5f	49,7	49,2	49,8	235,5	34,8	14,0	15,4	11,9
5g	49,2	49,5	49,2	232,0	27,5	11,2	12,4	9,5
5h	49,7	49,7	49,5	236,6	39,5	16,0	17,6	13,6
5i	49,5	49,8	49,5	234,7	32,5	13,1	14,4	11,2
5j	49,5	49,3	49,4	232,4	37,2	15,2	16,7	12,9
Průměr						13,9	15,3	<b>11,8</b>

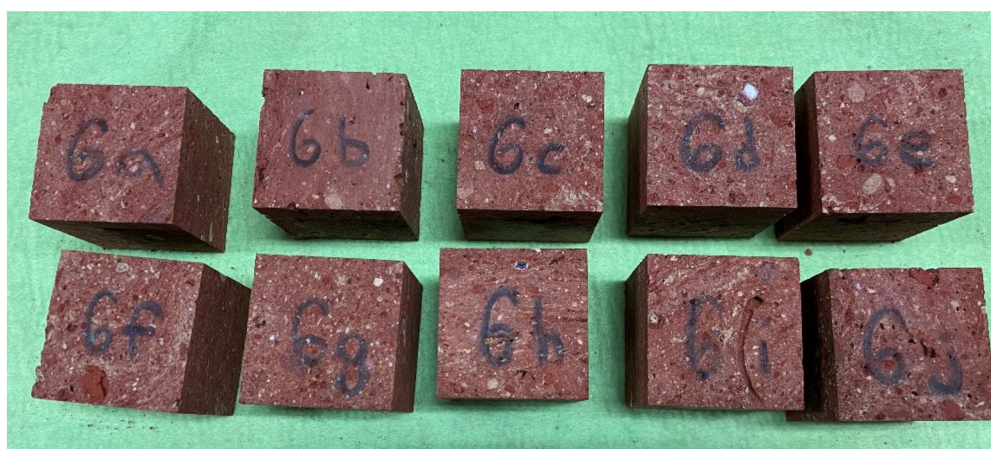
Obrázek 40, Zkušební vzorky cihly č. 6.

Nasycený stav								<b>6</b>
vzorek	šířka b [mm]	délka l [mm]	výška h [mm]	hmotnost m [g]	max. síla F [MPa]	pevnost v tlaku tělesa $f_{b,p}$ [MPa]	přepoččet na celou cihlu $f_{b,u}$ [MPa]	normalizovaná pevnost v tlaku $f_b$ [MPa]
6f	49,8	49,3	49,3	227,6	45,0	18,1	19,9	15,4
6g	49,5	49,6	49,8	234,5	52,8	21,3	23,5	18,1
6h	49,7	49,6	49,5	231,9	41,4	16,8	18,5	14,3
6i	49,6	49,4	49,3	229,6	48,2	19,6	21,6	16,7
6j	49,3	49,7	49,6	232,9	54,7	22,1	24,3	18,8
Průměr						19,6	21,6	<b>16,7</b>

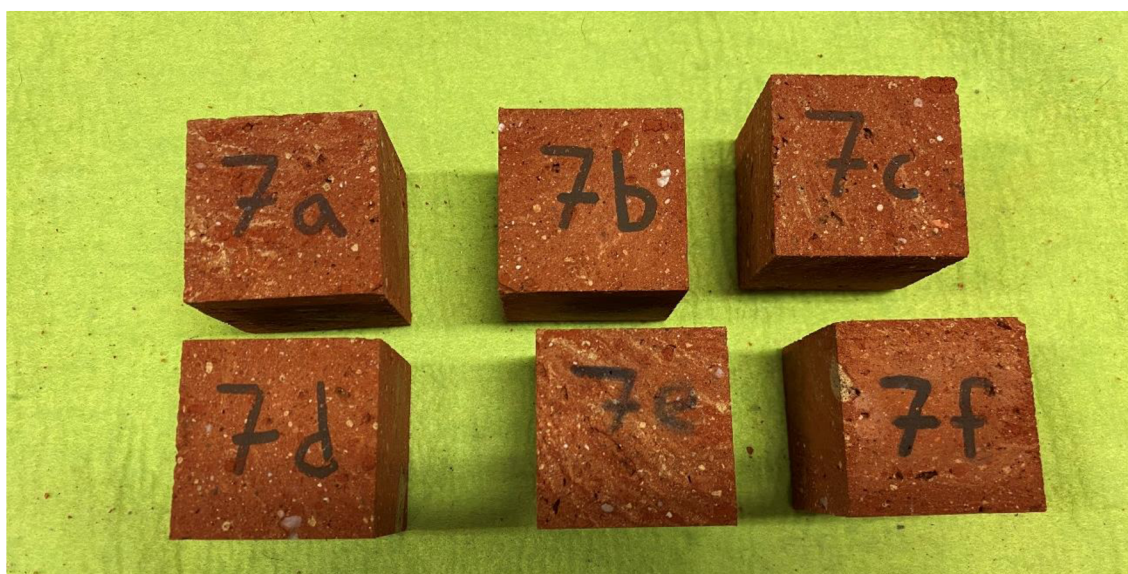
Obrázek 41, Zkušební vzorky cihly č. 7.

Nasycený stav								7
vzorek	šířka b [mm]	délka l [mm]	výška h [mm]	hmotnost m [g]	max. síla F [MPa]	pevnost v tlaku tělesa $f_{b,p}$ [MPa]	přepočít na celou cihlu $f_{b,u}$ [MPa]	normalizovaná pevnost v tlaku $f_b$ [MPa]
7d	49,4	49,4	49,0	230,7	26,9	11,0	12,1	9,4
7e	49,4	49,2	49,1	227,0	20,8	8,5	9,4	7,2
7f	49,2	49,4	49,2	230,0	22,6	9,2	10,2	7,9
Průměr						9,6	10,5	8,2

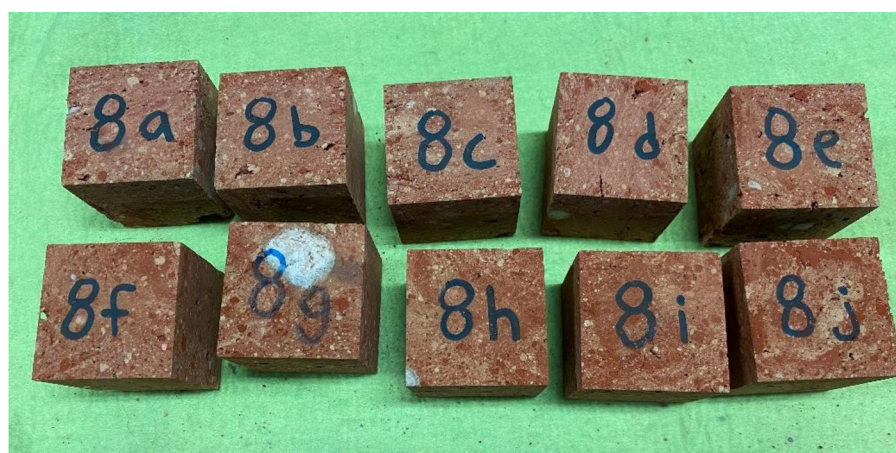
Obrázek 42, Zkušební vzorky cihly č. 8.

Nasycený stav								<b>8</b>
vzorek	šířka b [mm]	délka l [mm]	výška h [mm]	hmotnost m [g]	max. síla F [MPa]	pevnost v tlaku tělesa $f_{b,p}$ [MPa]	přepoččet na celou cihlu $f_{b,u}$ [MPa]	normalizovaná pevnost v tlaku $f_b$ [MPa]
8f	49,6	49,5	49,6	225,6	28,3	11,5	12,6	9,8
8g	49,7	49,7	50,1	229,8	31,9	12,7	14,0	10,8
8h	49,6	49,6	49,2	226,4	22,5	9,1	10,0	7,8
8i	49,6	44,6	49,5	224,5	23,0	9,3	10,3	7,9
8j	49,7	49,6	49,6	228,2	30,9	12,5	13,8	10,6
Průměr						11,0	12,1	<b>9,4</b>

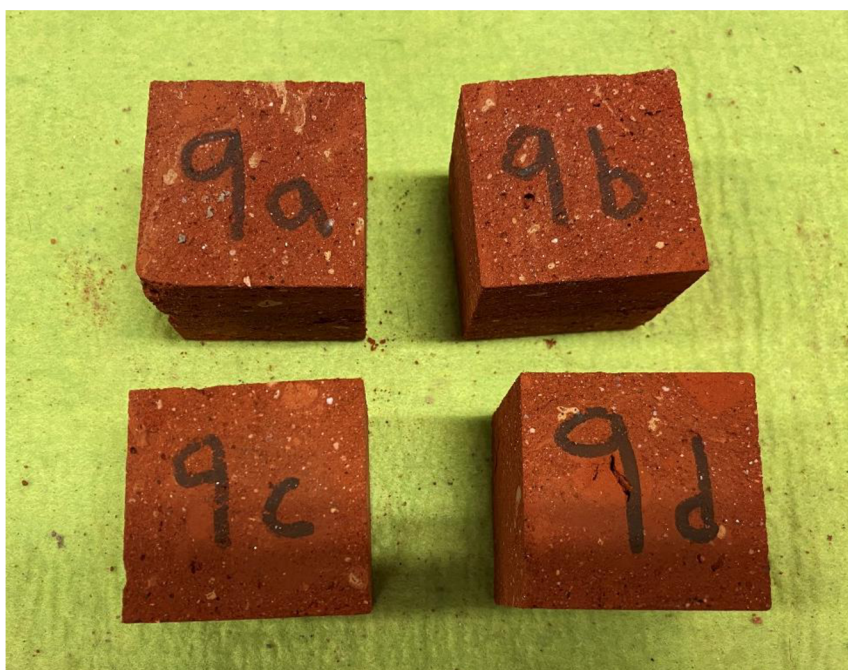
Obrázek 43, Zkušební vzorky cihly č. 9.

Nasycený stav								<b>9</b>
vzorek	šířka b [mm]	délka l [mm]	výška h [mm]	hmotnost m [g]	max. síla F [MPa]	pevnost v tlaku tělesa $f_{b,p}$ [MPa]	přepočet na celou cihlu $f_{b,u}$ [MPa]	normalizovaná pevnost v tlaku $f_b$ [MPa]
9c	48,0	49,3	49,1	230,8	17,5	7,2	7,9	6,1
9d	48,9	49,4	49,0	234,3	17,8	7,3	8,0	6,2
Průměr						7,2	8,0	<b>6,2</b>

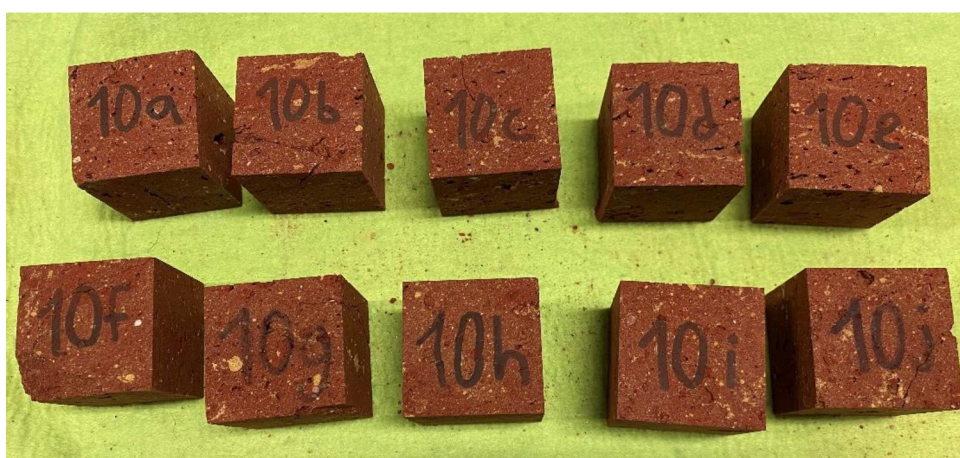
Obrázek 44, Zkušební vzorky cihly č. 10.

Nasycený stav								<b>10</b>
vzorek	šířka b [mm]	délka l [mm]	výška h [mm]	hmotnost m [g]	max. síla F [MPa]	pevnost v tlaku tělesa $f_{b,p}$ [MPa]	přepočít na celou cihlu $f_{b,u}$ [MPa]	normalizovaná pevnost v tlaku $f_b$ [MPa]
10f	49,0	49,6	49,0	225,1	47,0	19,1	21,0	16,3
10g	49,0	49,6	49,3	229,3	75,0	30,5	33,6	25,9
10h	48,5	49,4	48,9	227,5	74,5	30,6	33,6	26,0
10i	49,3	49,4	48,9	228,7	56,5	23,2	25,5	19,7
10j	49,4	49,2	47,2	219,7	48,5	19,9	21,8	16,9
Průměr						24,6	27,1	<b>20,9</b>

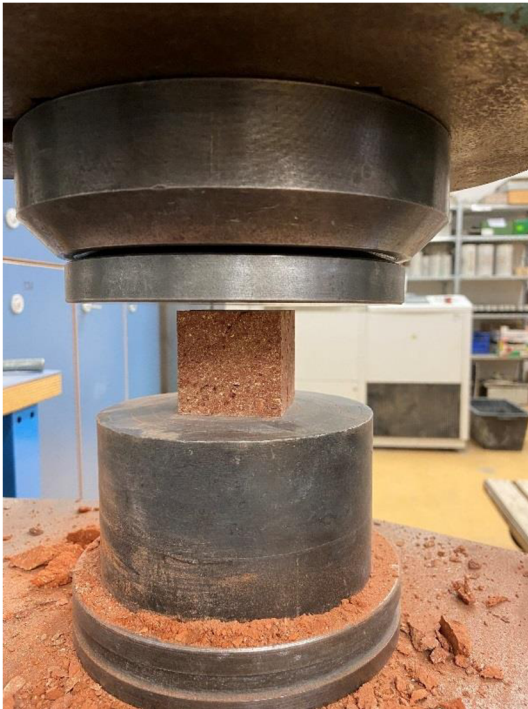
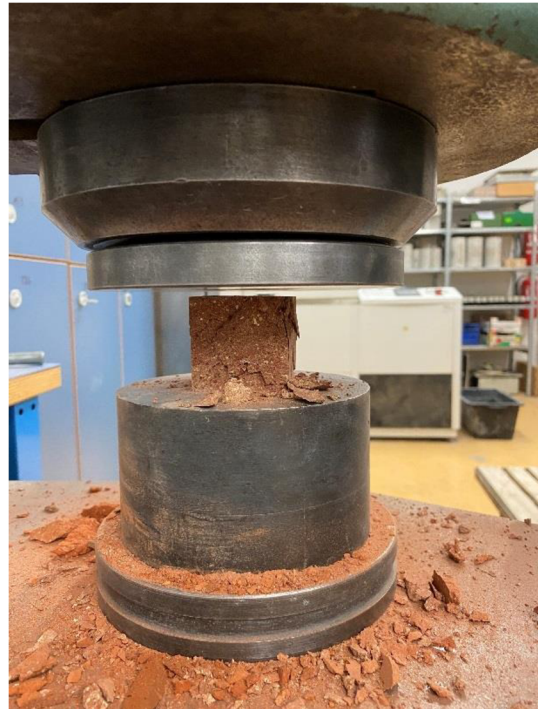
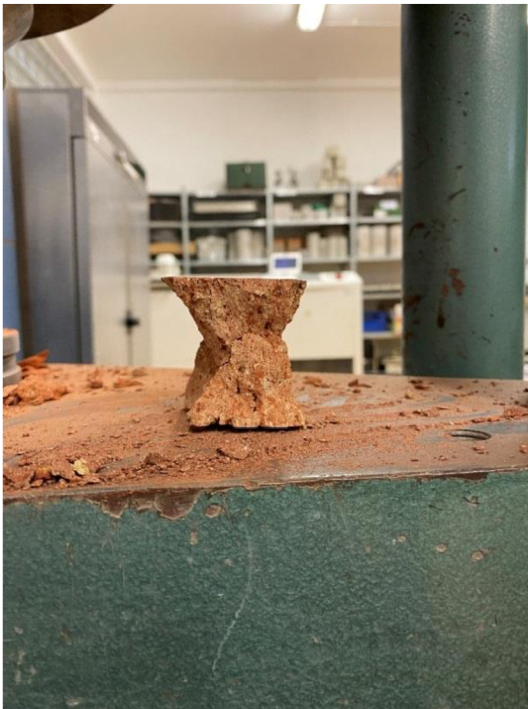
Obrázek 45, Průběh zatěžovací zkoušky v lisu; 1. obrázek - uchycení tělesa v lisu, 2. obrázek - těleso těsně po zatěžovací zkoušce, 3. obrázek - první možnost porušení „přesýpací hodiny“, 4. obrázek – druhá možnost porušení „klín“.

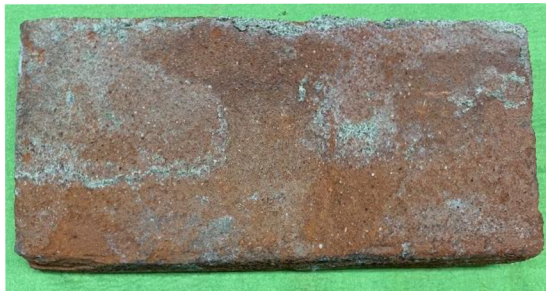
Výrobce: Alois Mistelsteiger

Přibližné datum výroby: poslední třetina 19. století

Obrázek 46, Cihla 1 - M.

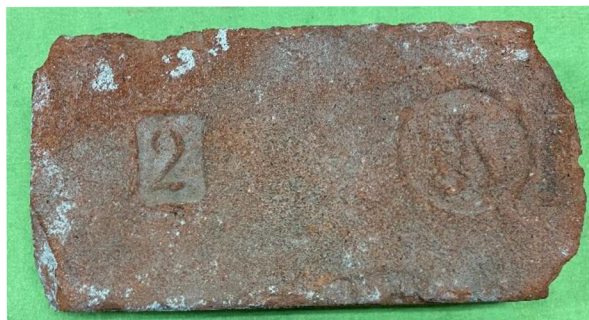
#### **Cihla 2 – označení 2л**

Výrobce: Leopold Auer

Přibližné datum výroby: poslední třetina 19. století

Obrázek 47, Cihla 2 - 2л.

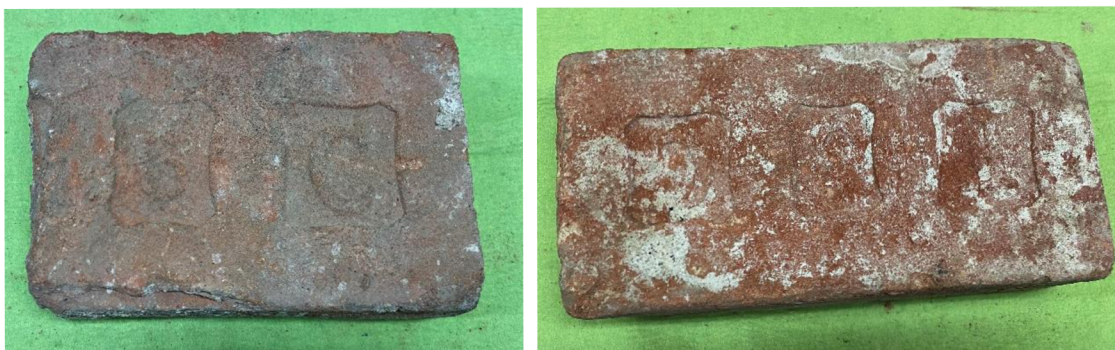
### **Cihla 3, 6, 9 – označení F3C, F6C, FXC**

Výrobce: Franz Czizek nebo Franz Czermak

Přibližné datum výroby: poslední třetina 19. století

Obrázek 48, Cihly 3, 6, 9 - F3C, F6C, FXC.

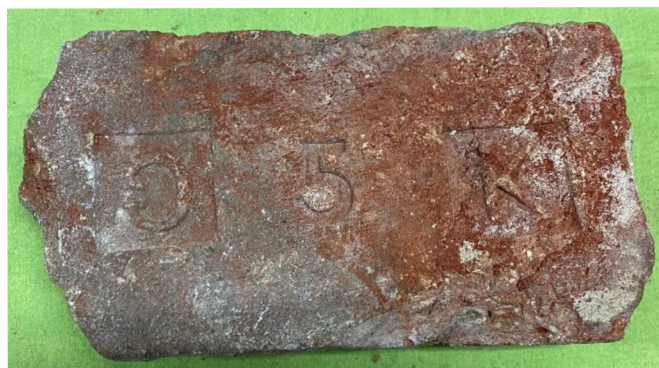
### **Cihla 4 – označení G5K**

Výrobce: Gottlieb Kohn & Sohn

Přibližné datum výroby: přelom 19.-20. století

Obrázek 49, Cihla 4 - G5K.

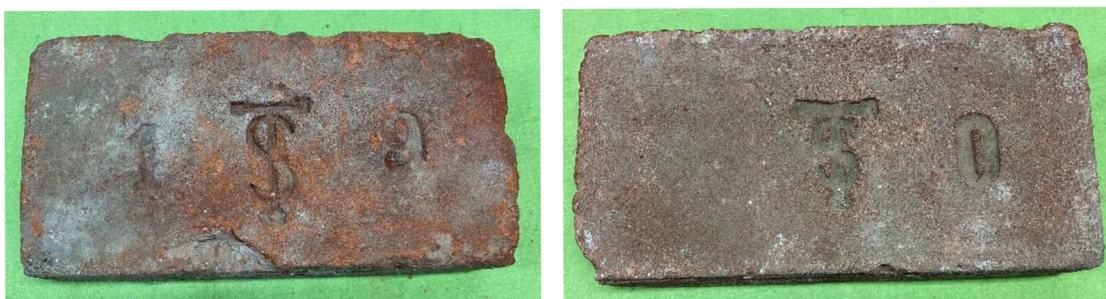
### **Cihla 5, 7 – označení 1Š9, Š0**

Výrobce: Svatotomášská cihelna (dle některých badatelů městská cihelna Stadt Ziegelei)

Přibližné datum výroby: poslední třetina 19. století

Obrázek 50, Cihly 5, 7 - 1Š9, Š0.

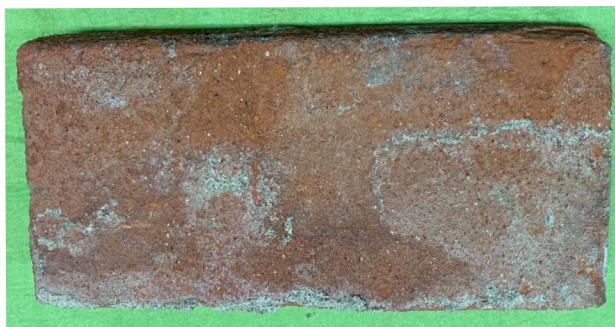
### **Cihla 8 – označení R59D**

Výrobce: Rüdiger Deycks

Přibližné datum výroby: 1872

Obrázek 51, Cihla 8 - R59D.
