**Monitoring malého vodního toku – Bouřlivec**

**DIPLOMOVÁ PRÁCE**

2013

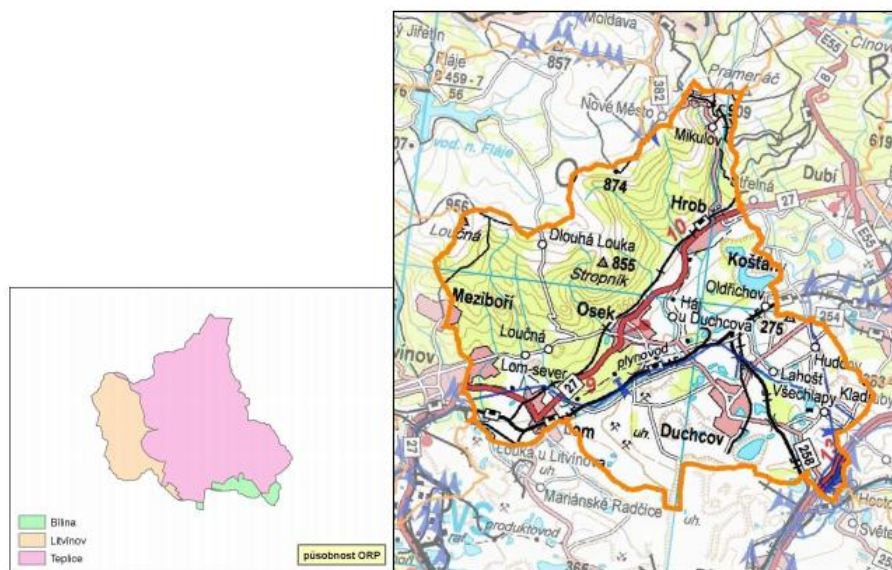
Obr. č. 5 – Charakteristika vodního útvaru Bouřlivec ([www.poh.cz](http://www.poh.cz))

Kategorie vodního útvaru	tekoucí
	Typ vodního útvaru	41124
	Příslušnost k ekoregionu	Centrální vysočina
	Nadmořská výška UP	L
	Typ geologického podloží	S
	Řád Strahlera	4
	Plocha povodí k UP	115,4 km <sup>2</sup>
	Délka toků jemného členění	169,5 km
	Hydromorfologická charakteristika	PHMWB / b

N-leté vody v profilu ústí do Bíliny, ř. km 0,00							
N	1	2	5	10	20	50	100
Q (m <sup>3</sup> /s)	10,9	12,0	16,6	20,6	27,5	39,5	57,3

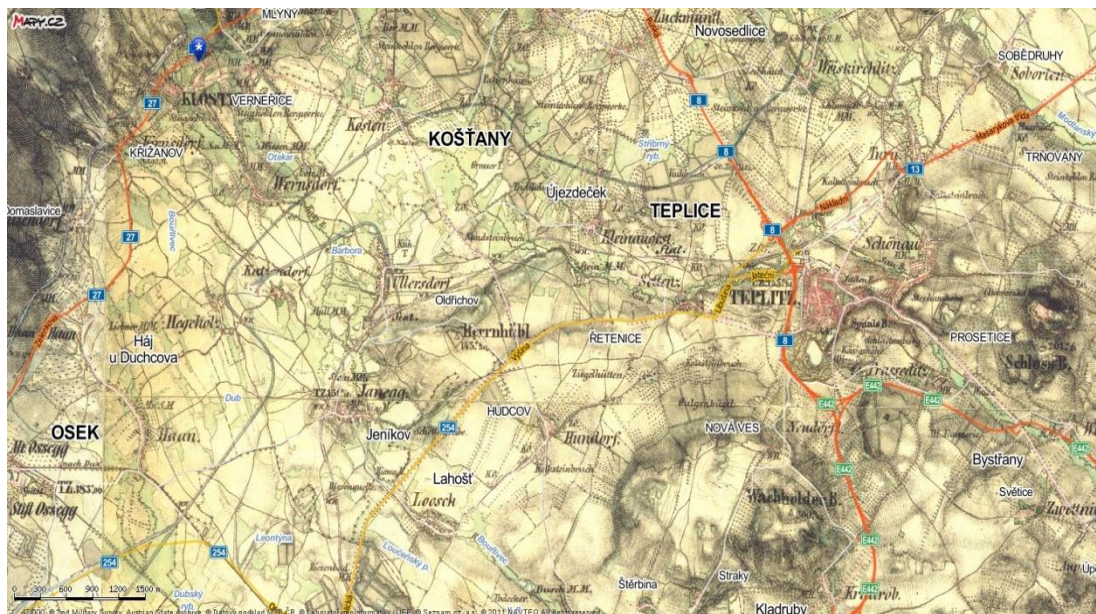
Obr. č. 6 – Historická mapa – Bouřlivec – oblast Hrob Mlýny – Vodní nádrž Všeclapy  
(www.mapy.cz)

Bouřlivec protéká z větší části místy, které byly v historii zasažené důlní a báňskou činností (obr. č. 6), v jejichž důsledku je na toku provedeno několik přeložek koryta (Štefáček, 2008).

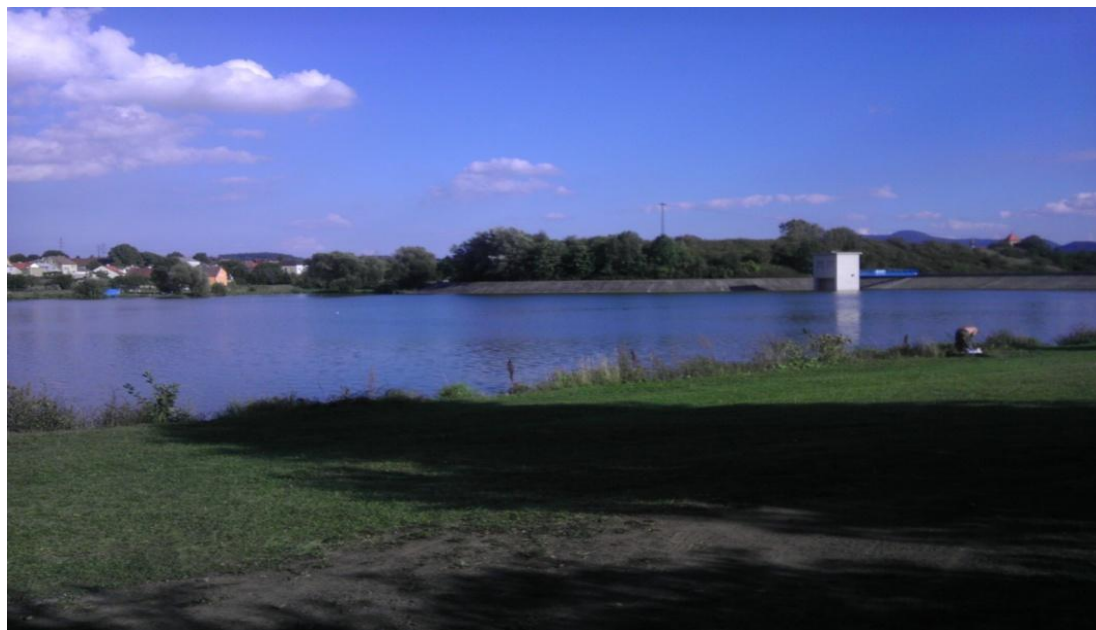
*Obr. č. 7 – Vodní nádrž Všechlapy (Marešová, 2012)*

Vodní nádrž Všechlapy (obr. č. 7) se nachází mezi obcemi Lahošť a Zabrušany východně od Duchcova v okrese Teplice. Nádrž byla budována v letech 1958 – 1961 na vodním toku Bouřlivec. Rozkládá se na 35 ha, poskytuje celkový objem 1.371 mil. m<sup>3</sup> vody. Hlavním účelem této nádrže je zajištění minimálního průtoku v Bouřlivci pod hrází a zajištění celoročního stabilního odběru vody pro elektrárnu Ledvice. Vedlejším účelem je výroba elektřiny v malé vodní elektrárně Všechlapy, snížení povodňových průtoků na Bouřlivci a sportovní rybolov ([www.poh.cz](http://www.poh.cz)).

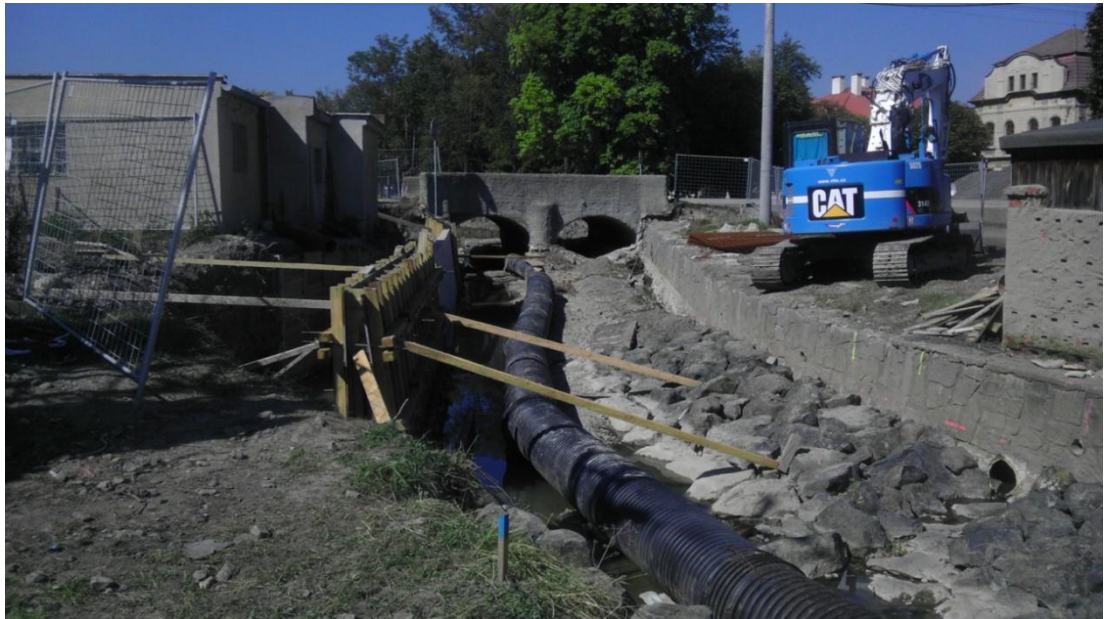
Revitalizace toku zahrnuje přírodě blízkou úpravu koryta s levým břehem pozvolně navazujícím na parkové úpravy návsi. Přírodě blízké balvanité dno i pozvolný svah levého břehu umožní doplnění pásu břehové vegetace a následnou kolonizaci prostředí potoka i migraci rybího společenstva i živočichy vázanými návodní prostředí. Součástí projektu jsou i nezbytné rekonstrukce mostů vedoucí přes vodní tok, přeložky inženýrských sítí a nezbytné kácení stromů a jejich nová výsadba dle umístění, stavu koryta a jeho nových břehů ([www.poh.cz](http://www.poh.cz)).

*Obr. č. 8 – Revitalizace Bouřlivce (Marešová, 2013).*

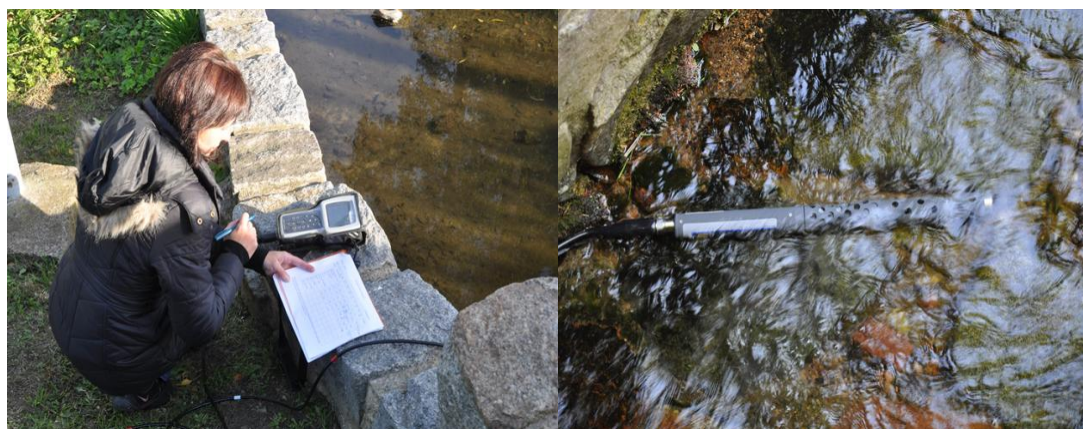
Kvalita vody se vyhodnocovala pomocí sondy YSI 600 XL a terénního data loggeru YSI 650 MDS buď přímo na místě (obr. č. 9), nebo v laboratoři, kam byla voda po odběru dopravena v PET lahvi o obsahu 1 litru. Po odečtení dat jsem výsledky zapisovala do připraveného formuláře (tab. č. 5).

Obr. č. 9 – Měření v terénu v obci Jeníkov a sonda ve vodě (Marešová, 2013)

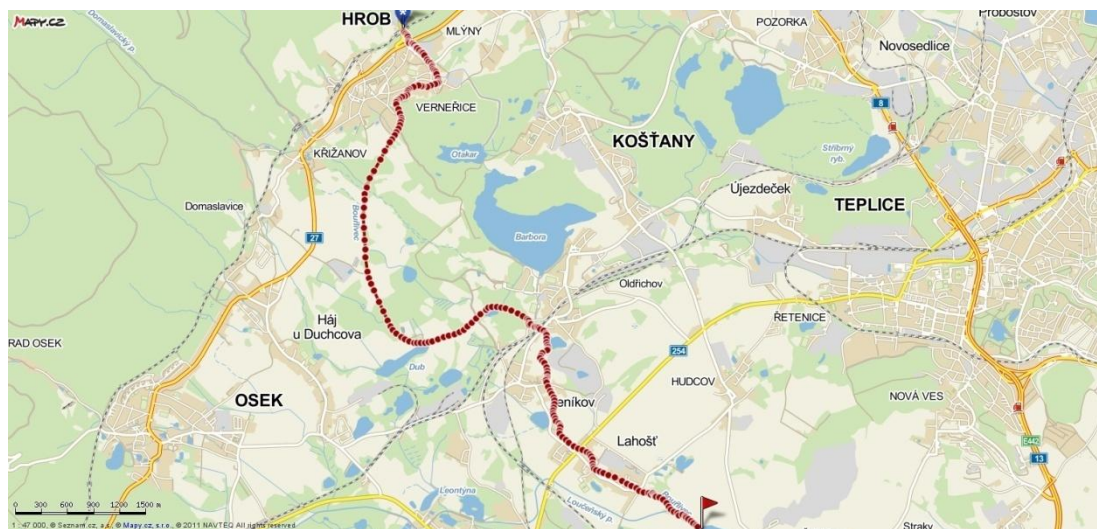
Obr. č. 10 - Monitorovaný úsek Bouřlivec (www.mapy.cz)

Celý monitorovaný úsek malého vodního toku Bouřlivec začíná v obci Hrob – Mlýny a končí u Všechlapské nádrže. Jeho celková délka je cca 9,5 km (obr. č. 10). Bouřlivec je z větší části revitalizovaným tokem, okolí po pravém břehu je původní oblast a levý břeh je oblast vytvořena z větší části výsypkami po hnědouhelné těžbě.

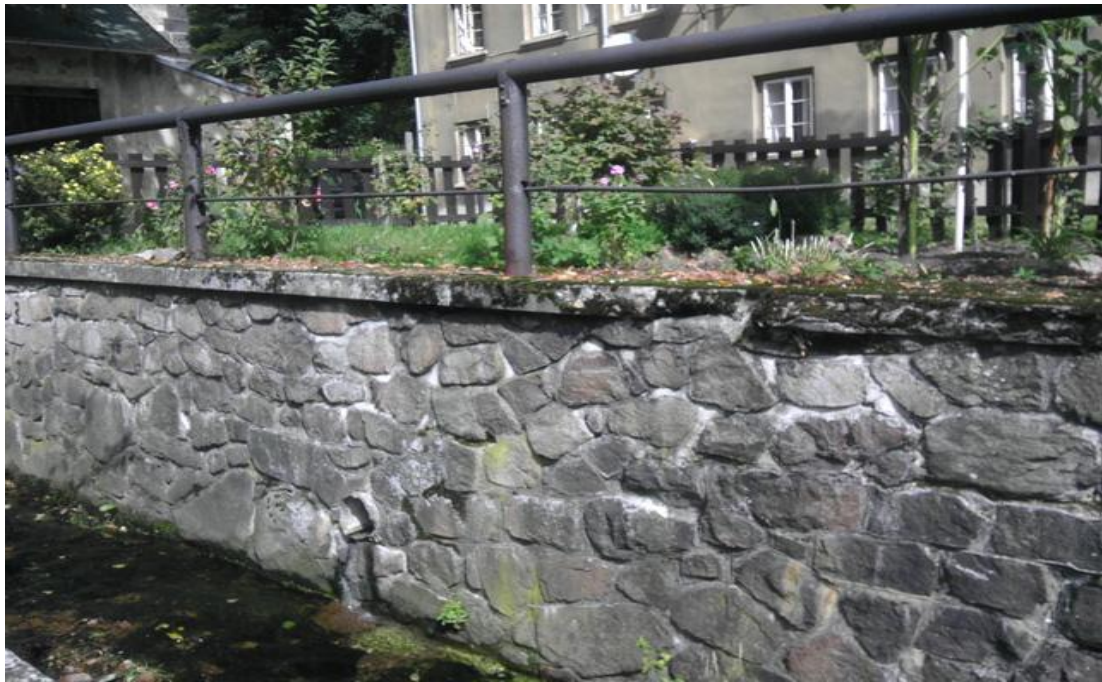
*Obr. č. 11 – 1. Monitorované stanoviště (Marešová, 2013)*

Monitorované stanoviště č. 1 (obr. č. 11) se nachází na souřadnicích  $50^{\circ}39'48.049''N$ ,  $13^{\circ}43'49.157''E$  v blízkosti frekventované silnice I. třídy č. 27 v obci Hrob – Mlýny, těsně pod historickým železničním mostem, kudy vede trať Moldava – Most. Jedná se o výust' na levém břehu, ze které v různých intervalech vytéká kalná a zápachající voda, ze které je zřejmé, že se jedná o fekálie. V okolí je po obou březích zástavba nájenních domů a rodinných domů, jejichž výstavba je starší 50 let. Koryto v tomto úseku má tvar obdélníkový, je uměle vytvořené kamennou dlažbou, a vyspáované betonem. Voda v této oblasti je čirá, bez zápachu s relativně slabým průtokem.

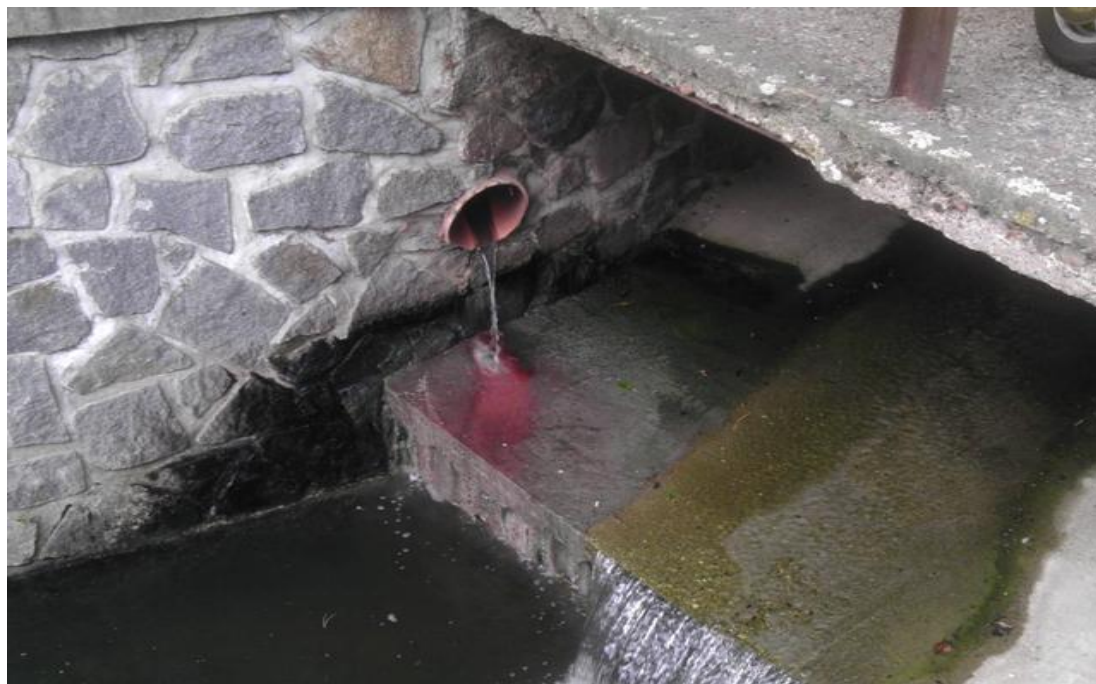
Obr. č. 13 – 2. Monitorované stanoviště (Marešová, 2013)

parkování nákladních automobilů. Domnívám se, že by tento odběr vody mohl sloužit např. k mytí těchto automobilů. Počínaje mostíkem přes silnici se mění obdélníkový tvar koryta v tvar v lichoběžníkový. Dno a břehy jsou z kamenné dlažby, vyspárované betonem. Zhruba po 50 m už je vidět dlažba jen místy, není tak kvalitně vyspárováno, proto je po obou stranách vidět hustý porost trávy. Průtok vody je na tomto místě velmi malý.

Ve vodě jsem poprvé uviděla porosty, v tomto případě se jednalo o prameničku obecnou (*Fontinalis antipyretica*).

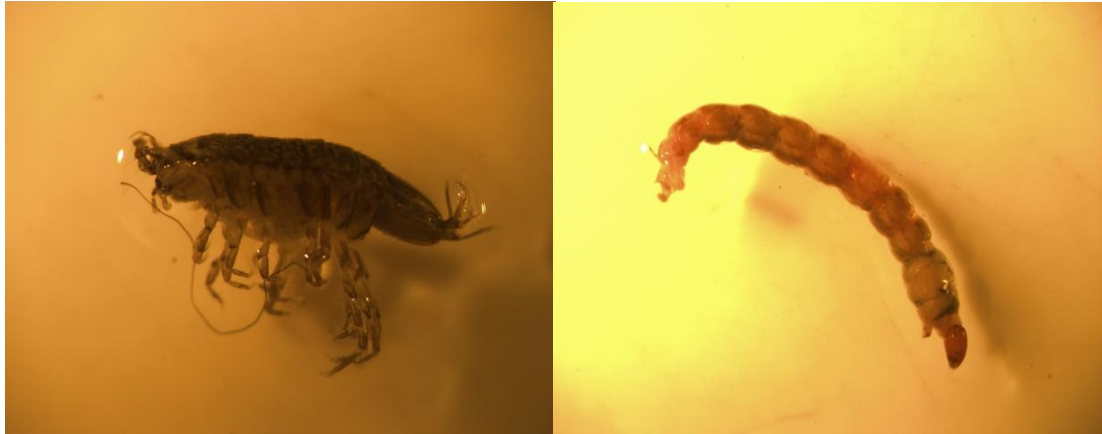
Obr. č. 16 – Blešivec potoční a larva pakomára (Marešová, 2013)

Cca 50 m pod tímto stanovištěm byl proveden odběr bentických organismů. Při pravém břehu bylo ve vodě velké množství prameničky obecné s bahnitou sedlinou, tudíž byla možnost najít vodní organismy. Po vyhodnocení byly identifikovány blešivec potoční (*Gammarus fossarum*) a larvy pakomárů (obr. č. 16).

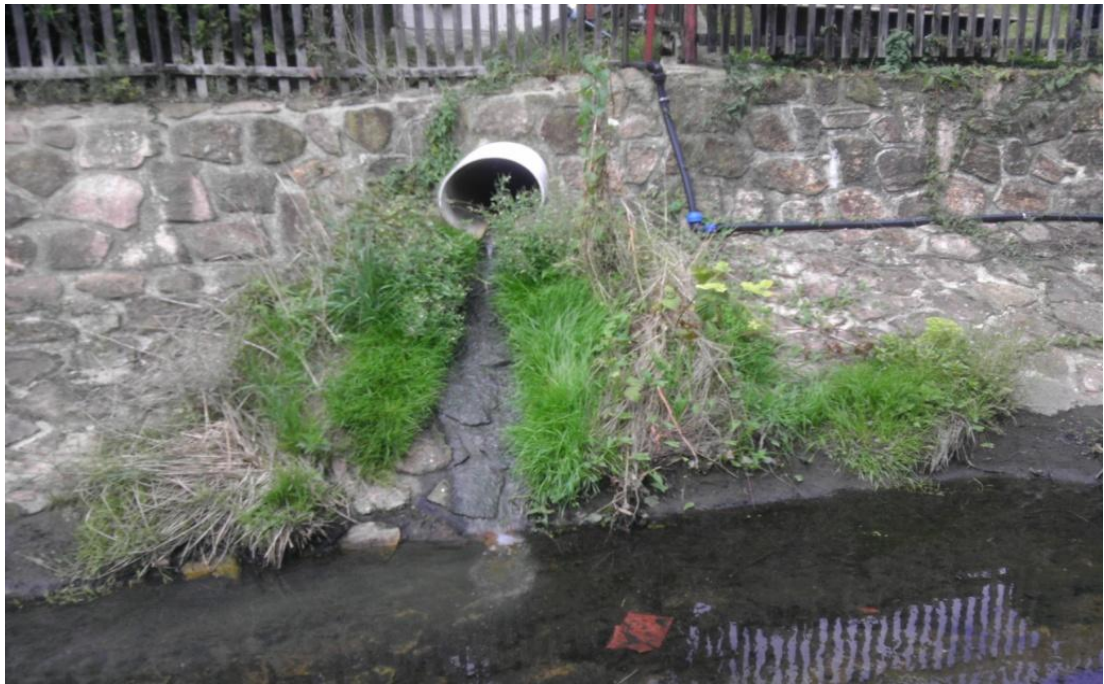
*Obr. č. 17 – 3. Monitorované stanoviště (Marešová, 2012)*

Dále začíná opět koryto opevněné opět kamennou dlažbou, tentokrát ale byla dlažba většího rozměru vyspárována opět betonem. V tomto úseku je proud vody velice nízký a v období sucha je téměř bez průtoku.

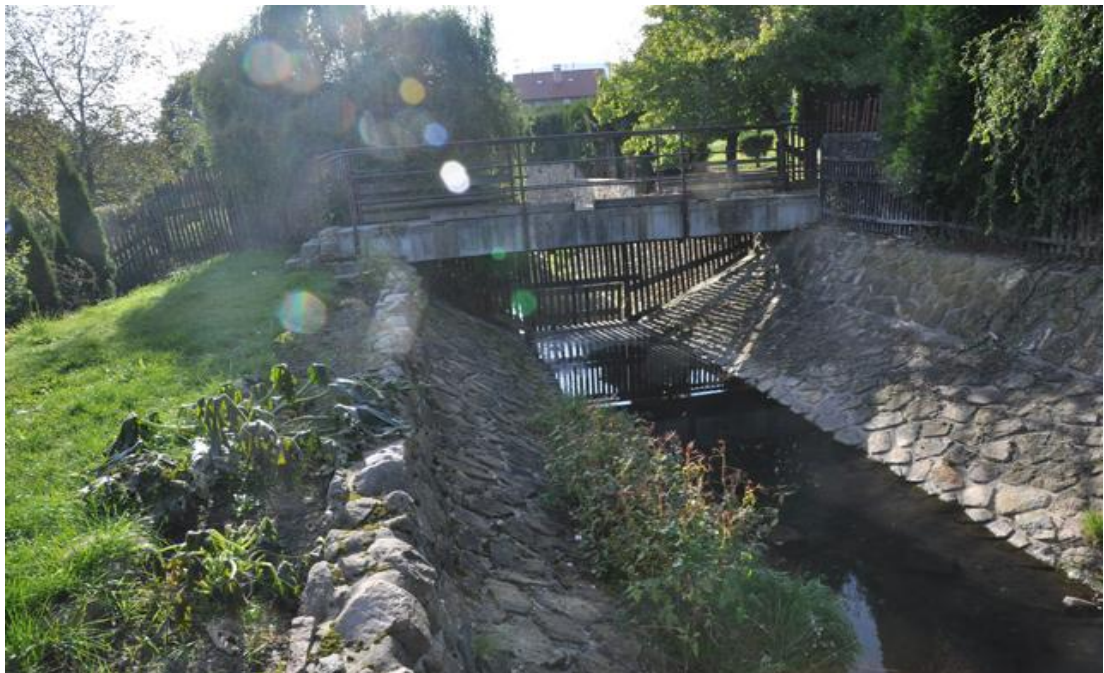
*Obr. č. 18 – Přehrazená část potoka (Marešová, 2013)*

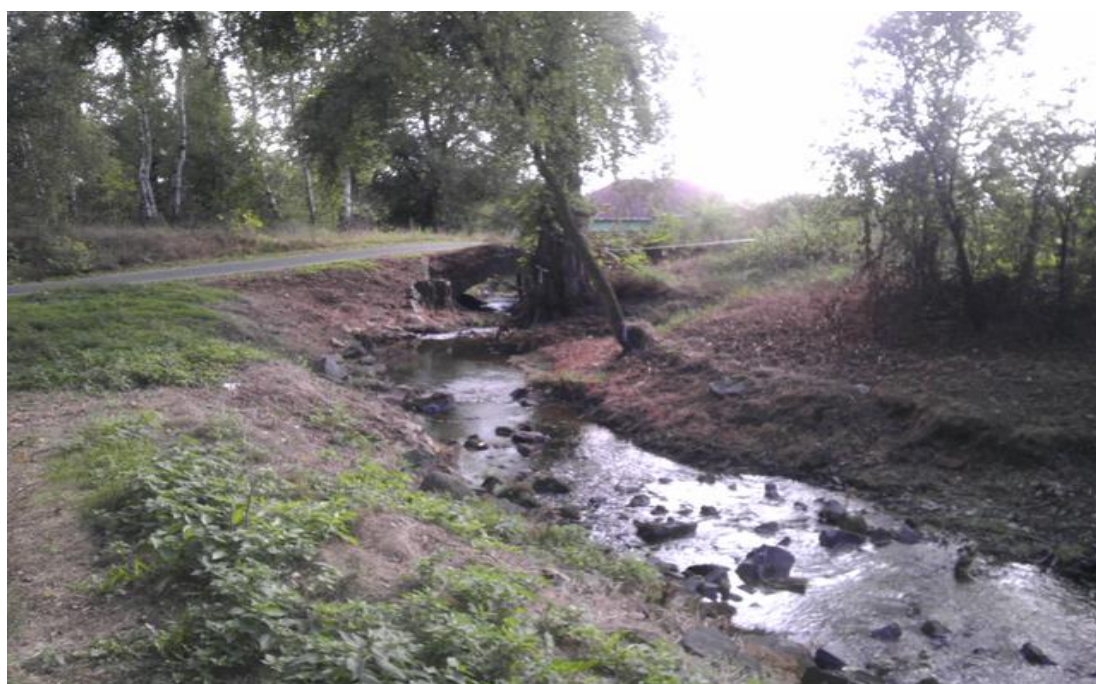
*Obr. č 20 – 4. Monitorované stanoviště (Marešová, 2012)*

celém úseku podél golfového hřiště. Pod hřištěm přechází vodní tok do neopevněného přírodě blízkého koryta. Voda má zelenohnědou barvu, je kalná a špinavá. Podél koryta se vyskytuje neudržovaný travní porost a mnoho plevelnatých rostlin. Ve vodě je možno vidět místy růst tráv, která má občas narůžovělou barvu, okolo břehů je bahno, které má místy až oranžovou barvu. Ve vodě je v tomto úseku větší kamení. Asi po 200 m končí tento úsek a za můstkem přes silnici je první obydlí. Toto místo jsem určila jako monitorované stanoviště č. 4, které lze najít na souřadnicích 50°38'7.945"N, 13°44'33.559"E těsně před obcí Jeníkov. Tato oblast je z větší části stinná. Za malým kamenným můstkem přes silnici stojí rodinné domky a následuje vytížená železniční trasa Cheb – Liberec. Břehy, které jsou před obydlím, jsou neupravené a mají přírodní charakter. Pro migraci ryb jsou zde vhodné podmínky (obr. č. 20).

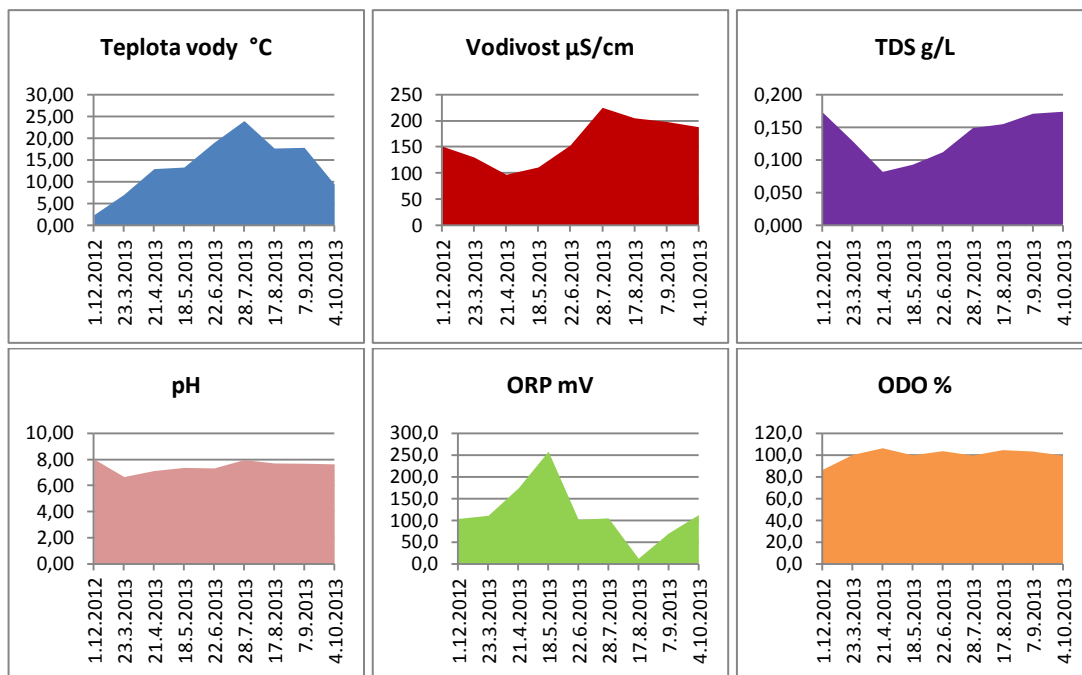
Obr. č. 21 – 4. Monitorované stanoviště – zhodnocení kvality vody (Marešová, 2013)

Na tomto místě vykazovaly hodnoty jednotlivých měření příznivé výsledky, týkající se hlavně pH hodnoty a vodivosti (obr. č. 21). Na tomto místě byly ze všech měření relativně nejlepší hodnoty kvality vody. Při pravidelném monitorování jsem na tomto místě dne 22. června 2013 narazila na PET lahev, ve které byly tužkové baterie, což představuje možnost dalšího znečištění vody. Na podzim pak, konkrétně 7. září 2013, se na tomto stanovišti vyskytovalo ve vodě mnoho rybích plůdků o rozměru 3 - 4 cm.

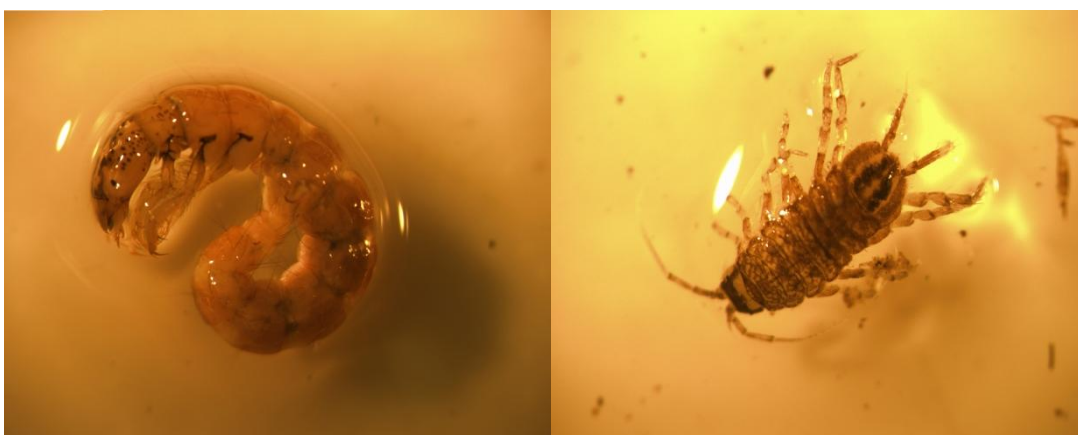
Obr. č. 22 – Chrostík, beruška vodní (Marešová, 2013)

Na tomto místě byly také odebrány bentické organismy, kterých zde bylo nalezeno ze všech monitorovaných stanovišť nejvíce. Koryto přírodního charakteru a celkový ráz okolí tak poskytuje vhodné podmínky pro jejich život. Byly identifikovány: chrostík čeledi *Hydropsychidae*, beruška vodní (*Asellus aquaticus*) (obr. č. 22), dále pošvatka čeledi *Leuctridae*, plovatka toulavá (*Radix peregra*) (obr.č. 23).

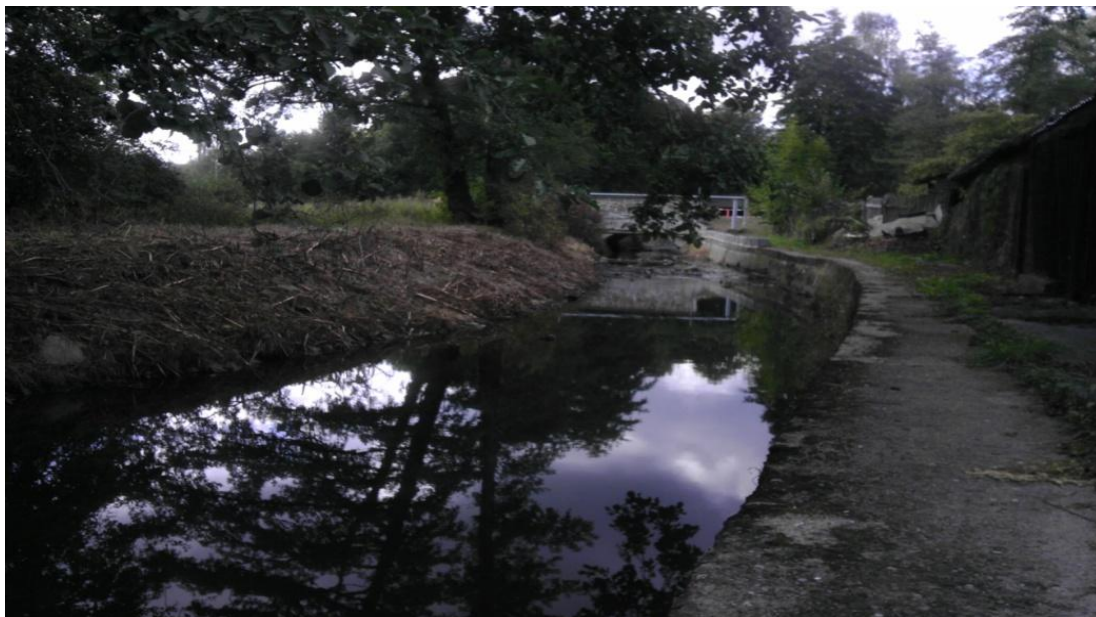
*Obr. č. 24 – 5. Monitorované stanoviště (Marešová, 2012)*

Za velkou železniční tratí Cheb - Liberec následuje před obcí Jeníkov most přes vodní tok a za ním hlavní silnice. Pod mostem jsem narazila na 2 výusti. Toto místo u hlavní silnice jsem zahrnula jako monitorované stanoviště č. 5 (obr. č. 24). Protékající voda je v tomto místě kalná a znečištěná, vodní tok je opevněn vysokým betonovým korytem po levém břehu, na pravém břehu se vyskytuje klestí ze seschlých stromů. Dále se koryto toku stáčí to levotočivé zatáčky, vody je zde relativně dost, ale s minimálním průtokem, dá se říci, že je voda téměř „stojatá“, barvu má hnědou a je silně zapáchající po splašcích.

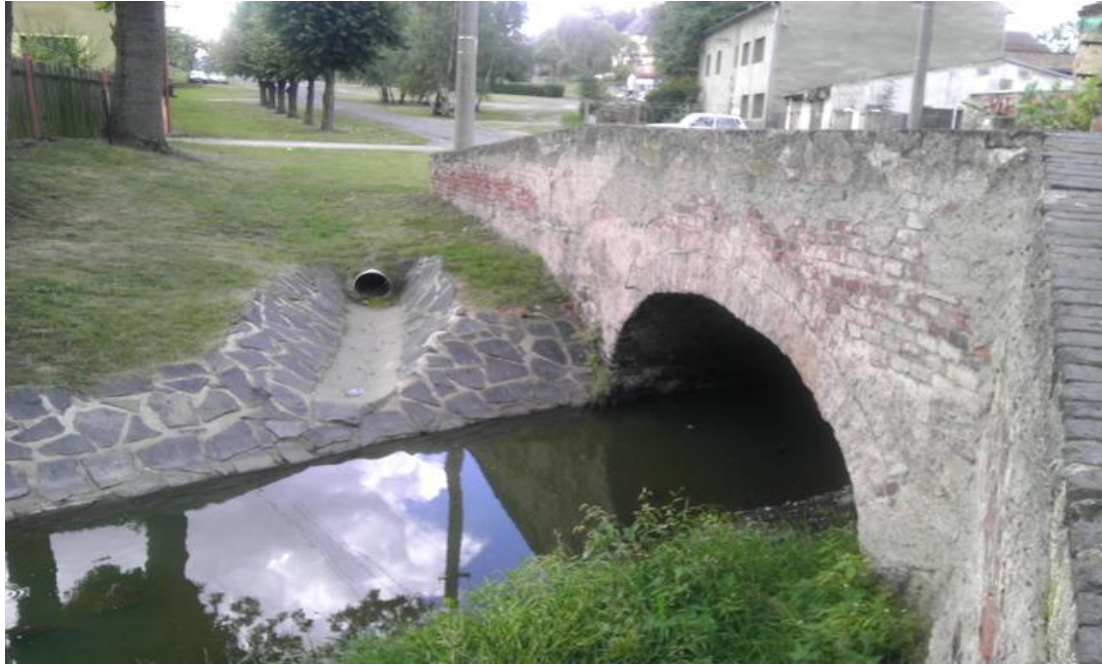
Obr. č. 27– 6. Monitorované stanoviště (Marešová, 2012)

Od stanoviště č. 5 můžeme na levém břehu sledovat betonovou výúst' o průměru 30 cm, kde se jedná pravděpodobně o odlehčovací komoru. Postupem dále je hrazení břehů vodního toku značně poškozeno a jsou v něm spadané kameny. Opodál levého břehu je vidět Kamenitý rybník. Další úsek je opět se slabým průtokem, břehy jsou částečně zpevněny a v korytu je opět spadané kamení. Břehy koryta jsou zpevněné, voda má barvu zelenohnědou a silně zapáchá po spláškách. Po pravém břehu je několik drenážních výustí z blízkého obydlí a pod mostem přes silnici je výúst', zřejmě drenáž v malém korytě vedoucí do Bouřlivce. Opodál je malá kaplička. Toto místo jsem zařadila jako monitorované stanoviště č. 6 (obr. č. 27) a můžeme ho najít na souřadnicích 50°38'2.410"N, 13°45'7.427"E.

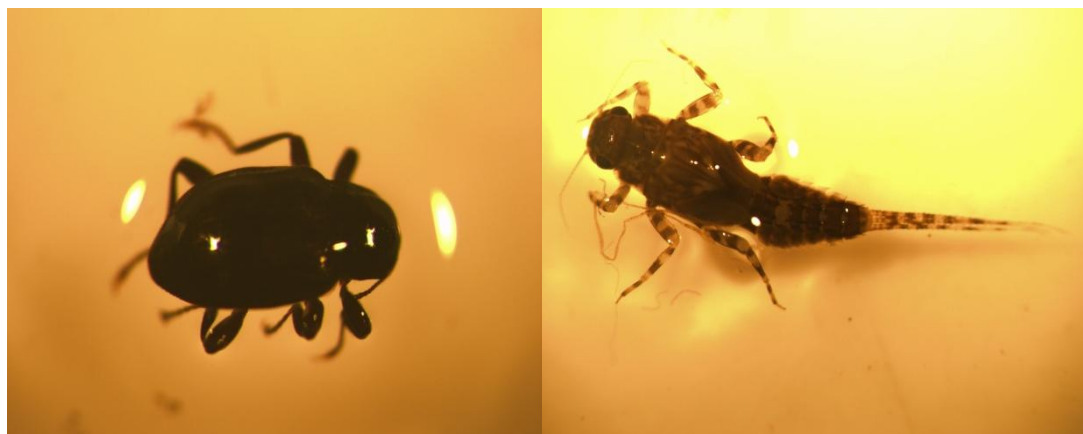
Obr. č. 29 – Vodnář, nymfa plovoucí jepice (Marešová, 2013)

Na tomto místě jsou příznivé podmínky pro odběr organismů. Ve vodě je více kamenů a porost prameničky. Po vyhodnocení bylo zjištěno zastoupení chrostíků, larvy muchniček, dále byl nalezen drobný brouček vodnář, který neplave, ale leze po substrátu a nymfa jepice plovoucí (obr. č. 29).

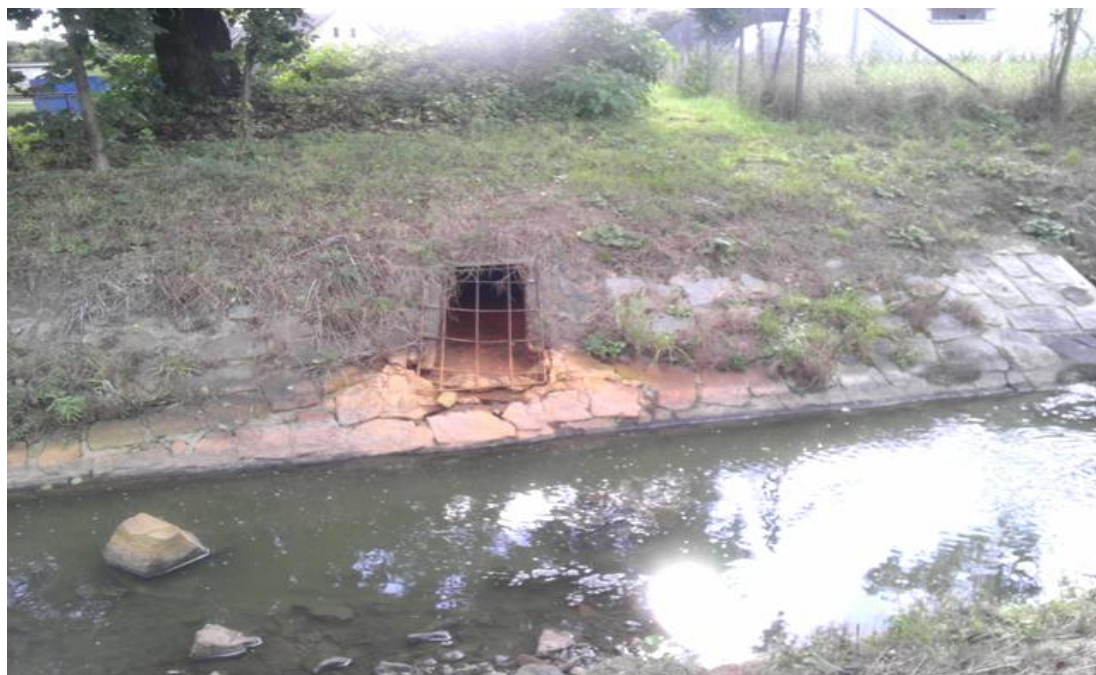
Obr. č. 30 – 7. Monitorované stanoviště (Marešová, 2012)

Postupem dál následuje na pravém břehu dešťová výust' z domu, z níž vytéká špinavá zapáchající voda a tvoří se pěna na vodě. Následuje opět odběr vody na pravém břehu a o pár metrů dál je možno vidět výust' (betonovou šachtu) s mříží, okolo je silný zápach, vytéká kalná zapáchající voda. Okolo šachty je možno vidět žluto-oranžové stopy. Na opačném břehu se přímo nad stavební buňkou, který je přímo u břehu, vyskytuje opět výust' (betonová šachta). Voda v tomto místě je značně znečištěná a zapáchající. Vybrala jsem si proto tuto část jako monitorované stanoviště č. 7, které se nachází na souřadnicích 50°37'21.091"N, 13°45'26.471"E. (obr. č. 30).

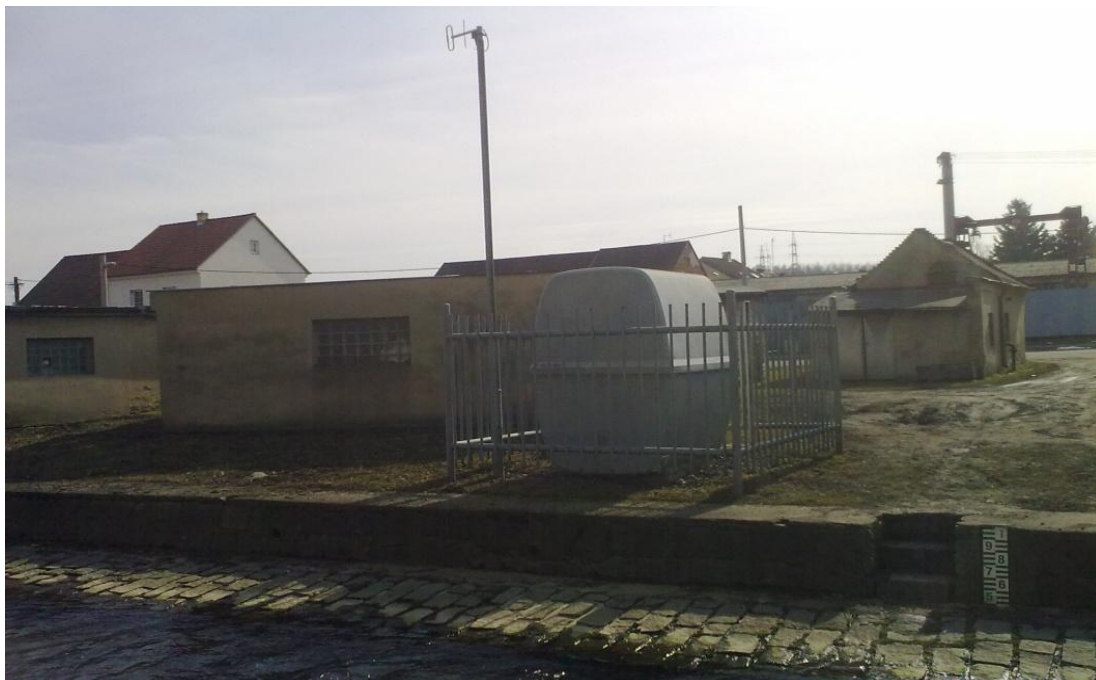
*Obr. č. 32 – 8. Monitorované stanoviště (Marešová, 2012)*

V Lahošti protéká vodní tok přímo středem obce. Koryto je betonové a velmi nízké, téměř po celé části obce je lemováno alejemi smíšených stromů, převážně topolů, lípy a kaštanů. U prvního obydlí na pravém břehu je vedena do toku PE trubka o průměru 100 mm, která vede podél koryta cca 300 m. Voda v obci má zelenošedou barvu a velmi slabý průtok. Koryto toku je široké cca 3m a z jedné strany je opět opevněno kamennou dlažbou do metrové výšky. Následuje po pravém břehu několik výustí a drenáží, voda zapáchá. U domu, kde končí PE trubka, která vedla podél koryta, je povodňový hlásič a výškoměr vodní hladiny. Tuto část jsem si vybrala jako poslední monitorované stanoviště č. 8 na souřadnicích 50°37'5.806"N, 13°46'3.044"E. (obr. č. 32).

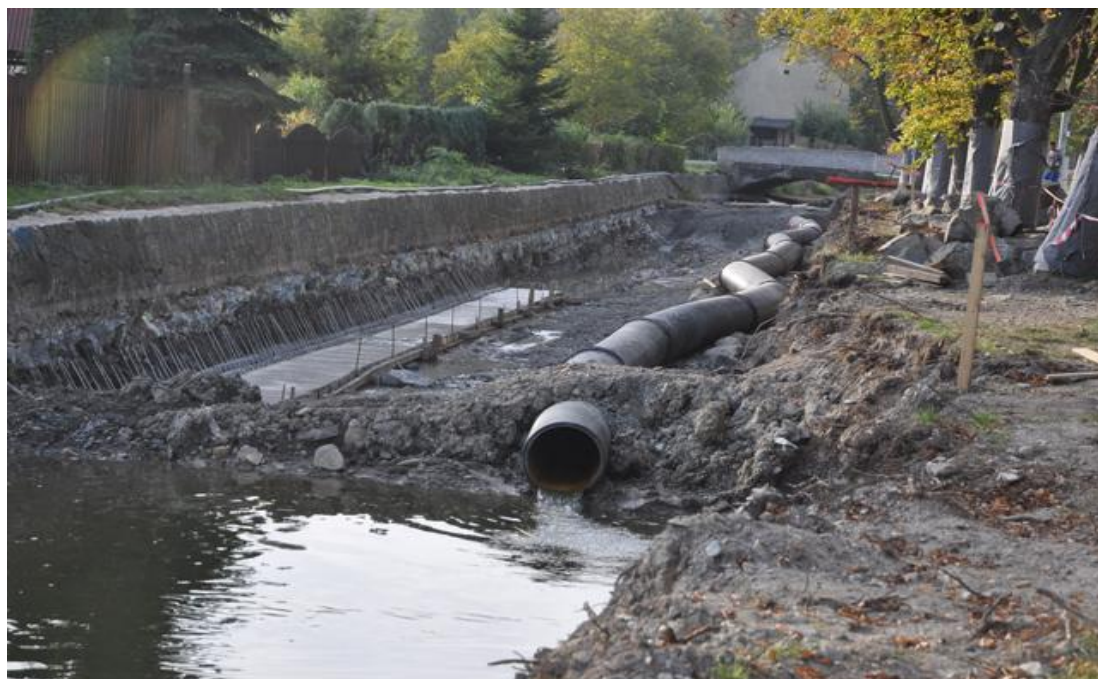
Na tomto stanovišti byl od května cítit často zápach a voda byla zkalená bez proudu. V této době začala na tomto úseku revitalizace Bouřlivce (obr. č. 33). Hodnota ORP byla opět nejvyšší v květnu 2013 a vodivost byla nejvyšší v září 2013. V září 2013 bylo ještě relativně teplo, ale voda byla bez průtoku, tudíž dosahovala vyšších teplot. Hodnota TDS byla na tomto místě nejvyšší ze všech stanovišť po celou dobu měření, dosáhla hodnoty 0,315 g/L. pH hodnota byla 7,87 (obr. č. 34).

*Obr. č. 33 – Revitalizace Bouřlivce v říjnu 2013 (Marešová, 2013)*

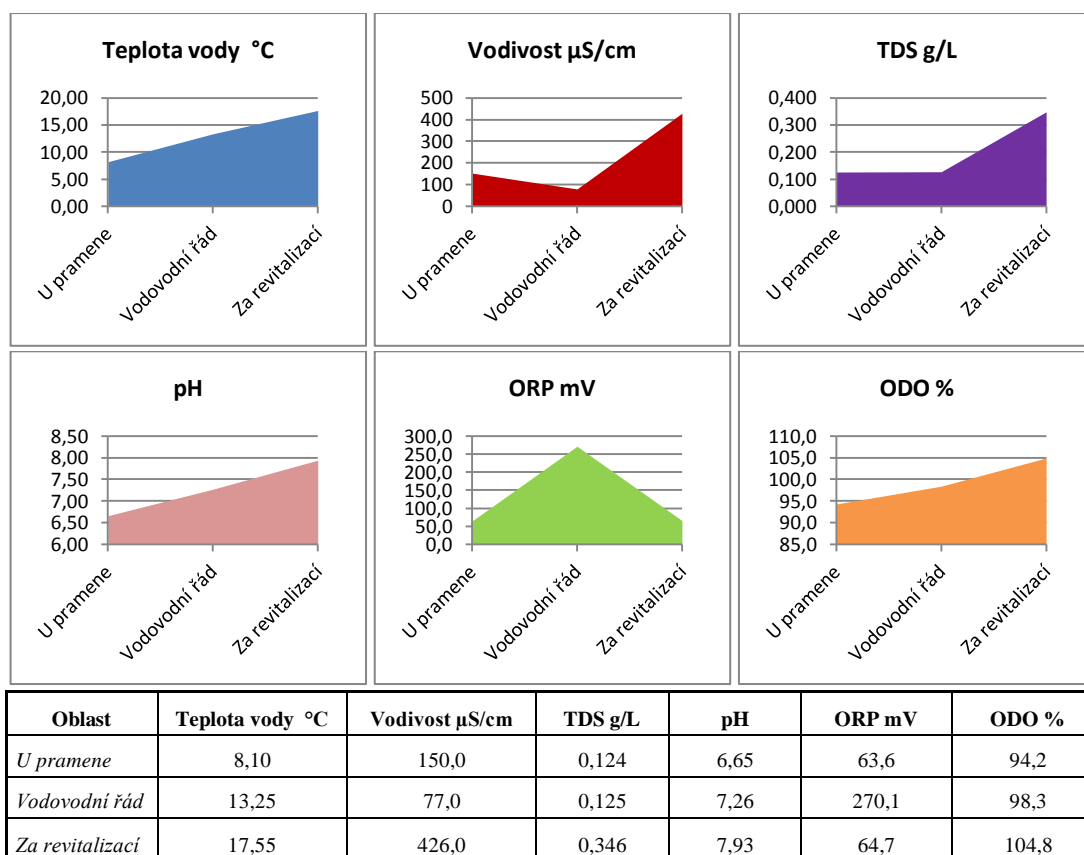
Obr. č. 36 – Výsledky zhodnocení kvality vody z ostatních míst (Marešová, 2013)

Mimo monitorovaná stanoviště byl proveden jedenkrát odběr u pramene Bouřlivce, odběr z vodovodního řádu Fláje a odběr za revitalizační částí v Lahošti (obr. č. 36). Dle vyhodnocení výsledku bylo zjištěno, že nejznečištěnější voda byla za revitalizací. Naopak vodovodní řád měl nejpříznivější výsledky kvality vody.
