HISTORICKÝ VÝVOJ VYBRANÝCH PARCEL V KATASTRÁLNÍM ÚZEMÍ SLATINA

HISTORICAL DEVELOPMENT OF THE SELECTED PARCELS IN THE CADASTRAL UNIT
OF SLATINA

BAKALÁŘSKÁ PRÁCE

BACHELOR'S THESIS

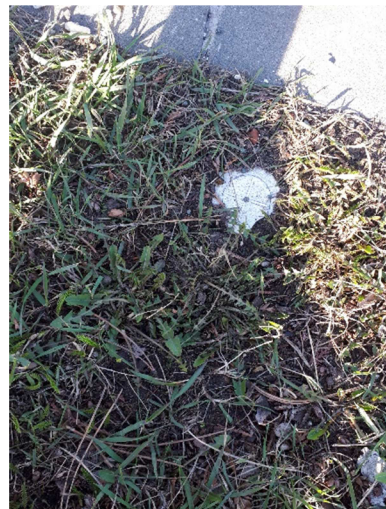
Obr. 3- Stabilizace bodu č. 524; zdroj [foto autora práce]

Dva body byly stabilizované plastovým znakem a jeden rohem domu. Po prozkoumání byl nalezen pouze jeden z plastových znaků, konkrétně bod podrobného polohového bodového pole (PPBP) č. 612286000000524. Jeho geodetické údaje jsou součástí přílohy č. 1.5. Nalezený bod byl ověřen dle kontrolních měř v geodetických údajích a zároveň byl zaměřen metodou GNSS a získané souřadnice byly porovnány se souřadnicemi v geodetických údajích a posouzeny v rámci dovolených odchylek, které jsou také součástí přílohy č. 1.4. Druhý bod PPBP č. 612286000000523 byl zničený v důsledku stavby domu viz Obr. č. 4. Bod PPBP č. 612286000000549 na rohu domu byl dohledán, ale bylo zjištěno, že dům prošel rekonstrukcí, viz Obr. č. 5. Na portálu webu ČÚZK nebylo zničení bodu PPBP dosud nahlášeno. [2] Rekognoskace terénu a bodového pole proběhla 9. 8. 2018.

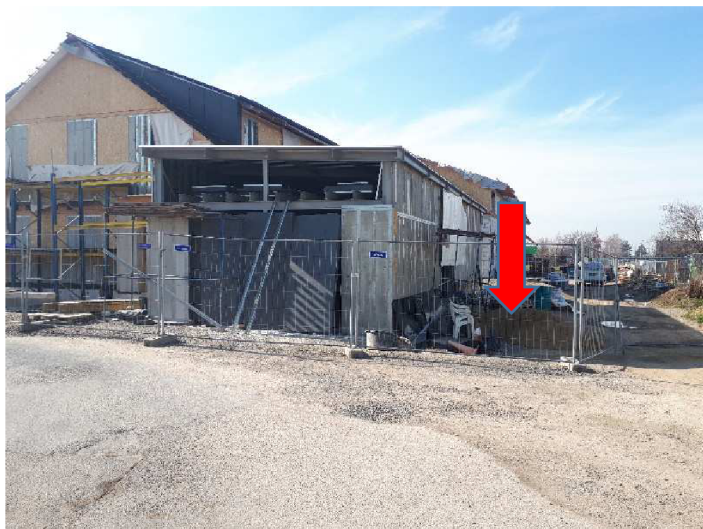
Obr. 4 Stavba rodinného domu a důsledek zničení bodu č. 523; zdroj [foto autora práce]

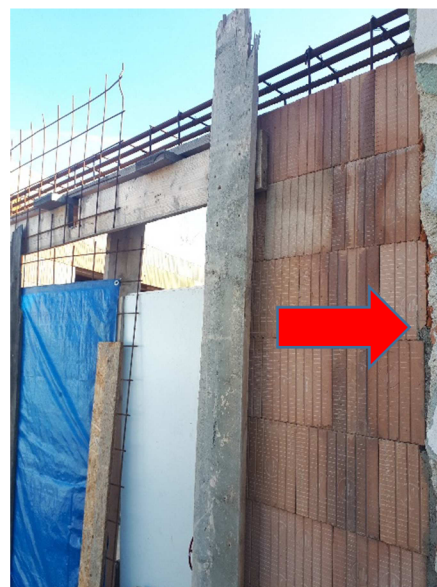
Obr. 5 Bod č. 549, který je rohem rekonstruovaného domu; zdroj [foto autora práce]

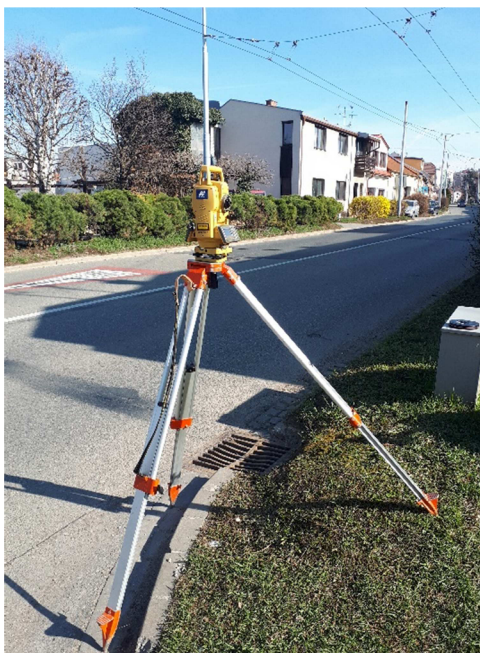
Obr. 9 Totální stanice Topcon na stanovisku č. 524 při měření podrobných bodů; zdroj [foto autora práce]

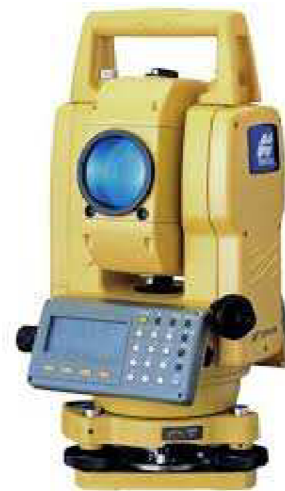
Obr. 11 Totální stanice Topcon GPT 3003-N; zdroj [foto Ústavu geodézie v Brně]

K měření polární metodou byla použita totální stanice Topcon GPT 3003-N s výrobním číslem 4D0514 a totální stanice Trimble M3-2 s výrobním číslem D036261. Totální stanice je přístroj pro měření, vytyčování a registraci hodnot vodorovných uhlů, výškových uhlů, vzdáleností a jejich přepočet na pravouhlé souřadnice. Totální stanice Topcon GPT 3003- N se vyznačuje úhlovou přesností 1,0mgon a přesností $3 \text{ mm} + 2 \text{ ppm} \times d$ pro délky měřené na odrazný hranol, kde d je měřená délka. Přesnost bezhranolového módu je $\pm 10 \text{ mm}$ pro délky v rozmezí 1,5 m až 25 m a $\pm 5 \text{ mm}$ pro vzdálenosti delší než 25 m [7]. Totální stanice

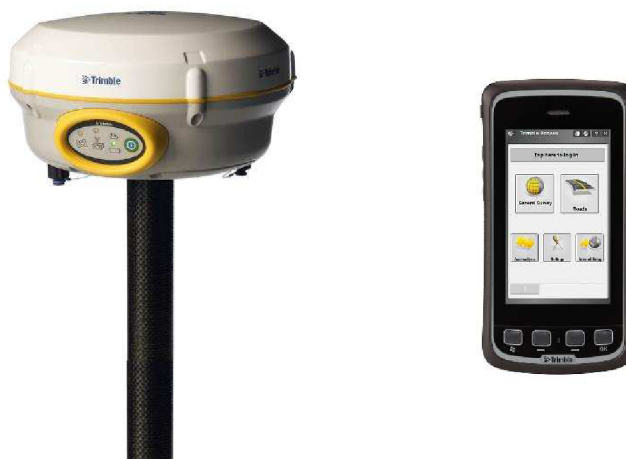
Obr. 12 Měřická aparatura GNSS Trimble; zdroj [16]

GNSS měření bylo provedené pomocí sestavy skládající se z kontrolní jednotky Trimble Slate a přijímače Trimble R4-3 s výrobním číslem 5329440578. Tento přijímač dokáže zpracovávat signály z družic GPS i Glonass, a to na obou nosných frekvencích L1 a L2 [16]. Mezi další použité pomůcky se řadí duralový stativ značky Leica, odrazný hranol, pásmo na vidlici a elektronické disto.
