**ZKOUŠKY ŘEZIVOSTI VYMĚNITELNÝCH BŘITOVÝCH  
DESTIČEK PRO OBRÁBĚNÍ KOLEJOVÝCH SOUČÁSTÍ**

TESTING OF CUTTING PERFORMANCE OF INDEXABLE INSERTS FOR MACHINING OF RAILWAY  
COMPONENTS

**DIPLOMOVÁ PRÁCE**

MASTER'S THESIS

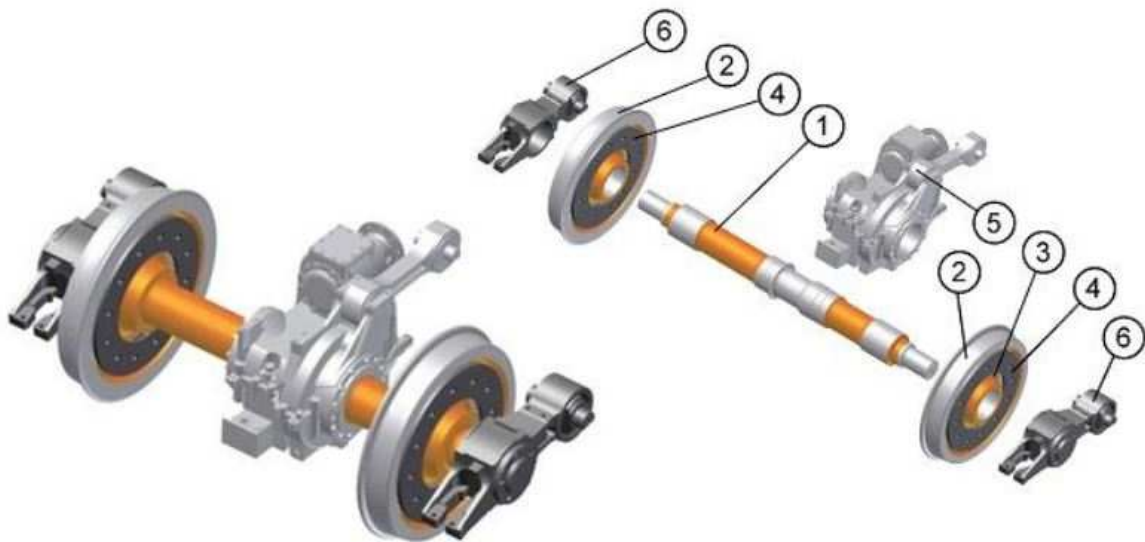
Obr. 1 Hnací náprava: 1 - dřík, 2 - kolo, 3 - záslepka, 4 - brzdová deska, 5 - převodová skříň, 6 - ložisko [2]

Hlavními částmi dvojkolí je náprava a na ní nalisovaná dvojice kol. Náprava je válcový nosník, jehož úkolem je zabezpečit předepsaný rozchod kol [1]. V závislosti na účelu, rozlišujeme dva základní typy náprav. Prvním typem je náprava hnací, která je zobrazena na obr. 1. Tato náprava je opatřena ozubeným kolem, které zabezpečuje přenos hnací síly nebo kroutícího momentu na nápravu a je nalisováno na dřík nápravy. Náprava zajišťující především přenesení hmotnosti na kolejovou trať je náprava hnaná viz Obr. 2. Obě tyto nápravy mohou být vybaveny buďto samotnými brzdovými kotouči, které jsou nalisované na sedlech, jež jsou umístěny na dříku nápravy, jak lze vidět na Obr. 2. Nebo koly opatřeny brzdovými deskami, viz obr. 3, tento typ se využívá z důvodu omezeného prostoru [2].

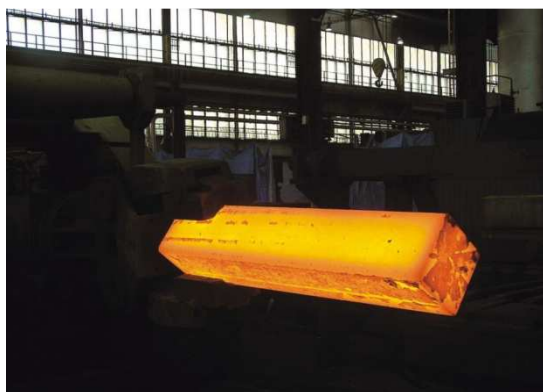
Obr. 5 Čelisti manipulátoru [4]

Materiál je za pomoci krokové pece ohřát na kovací teplotu 1250 °C [2]. Následně je ohřátý blok materiálu pomocí rotujících řetězů mechanicky zbaven okují a poté je ostříkovan tlakovou vodou v tzv. odkujňovačích. Jak lze vidět na Obr. 5, je blok či předvalek uchopen čelistmi manipulátoru a následně tvářen polozápusťkovým kovááním na základní tvar nápravy [4]. Kovaná náprava vykonává rotační pohyb kolem vlastní osy a získává přibližný tvar konečné nápravy s přídatky na obrábění. Kovací lis CKN 800 dosahuje maximální provozní síly až 8 MN. Proces kování náprav na Obr. 6 probíhá za použití třech páru kovadel. Cílem prvního páru kovadel je překování předvalku na požadovaný průměr sedla. Druhý pár slouží ke kování čepů a prašníků a třetí pár ková dřík nápravy [3]. Po operaci kování dochází k upálení čepů náprav na předepsanou délku surové nápravy za pomoci plynových hořáků [2].

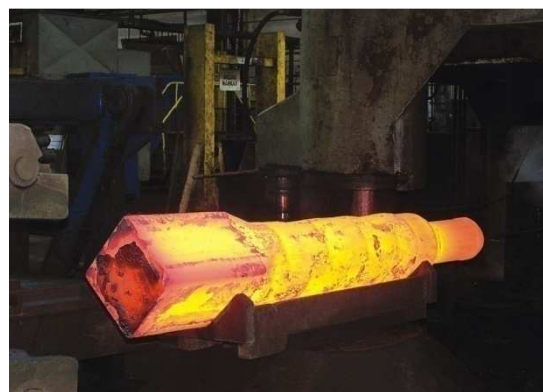
Obr. 6 Proces kování [4]

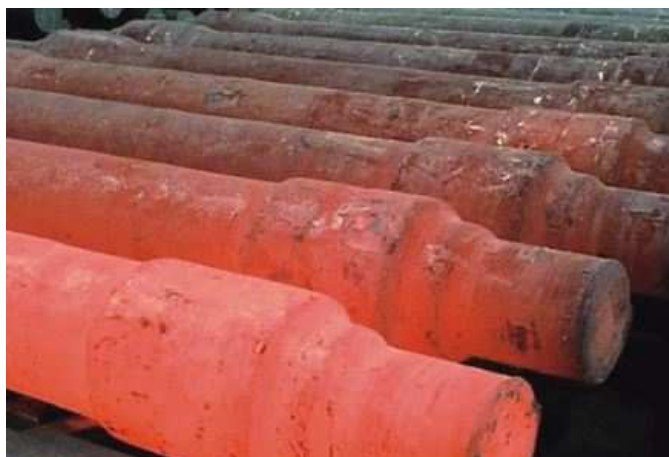
Obr. 7 Nápravy po tepelném zpracování [4]

Z důvodů nerovnoměrného rozdělení mikrostruktury na příčném průřezu nápravy, které je způsobeno různým stupněm přetváření, se po operaci kování zavádí tepelné zpracování surových náprav [3]. Cílem tohoto zpracování je především zrovnomnění mikrostruktury, snížení zbytkového napětí, změna velikosti zrna a dosažení celkově optimálních mechanických vlastností [4]. Jedním z nejčastěji používaných tepelných zpracování je normalizační žíhání, které má za následek výrazné zjemnění zrna a zlepšení

tak mechanických vlastností materiálu. Významný vliv na mechanické vlastnosti nápravy má také objemové kalení a popouštění. Volba správné rychlosti ochlazování má vliv také na vhodnou mikrostrukturu s nejvhodnějším poměrem pevnosti a plastických vlastností materiálu. U některých speciálních náprav, například nápravy určené pro vysokorychlostní dráhy v Japonsku je předepsáno japonskou normou JIS 4502 indukční kalení. Další speciální technologií kalení je kalení Subkritické [3].

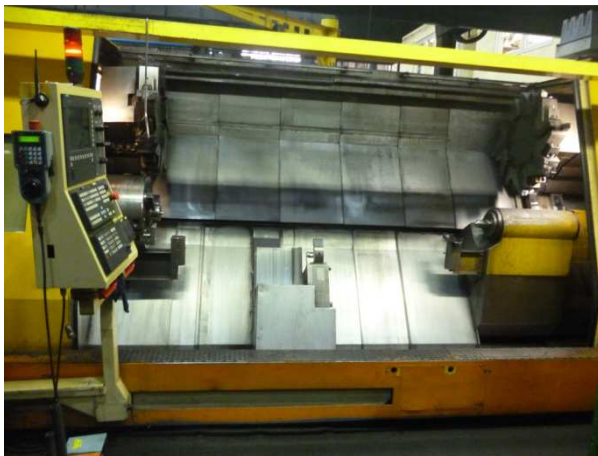
Obr. 8 Hrubovací soustruh SPH 50D CNC

Nápravy získávají finální tvar na obrobně, kde jsou dopraveny surové nápravy z teplé části. Na čelech náprav jsou v první fázi vytvořeny středící důlky, za pomoci kterých je poté náprava upnuta v obráběcích centrech [2]. S využitím automatických dopravníků je náprava dopravena do hrubovacího soustruhu SPH 50D CNC, kde je upnuta mezi hroty viz Obr. 8 [3]. Při hrubování surové nápravy dochází k odebrání značného materiálu, přičemž jsou zachovány přídavky na soustružení načisto [2]. Šířka záběru ostří může dosáhnout až hodnoty 18 mm, což klade značné nároky na tuhost a výkon stroje. Obráběcí stroje určené pro hrubování náprav o výkonu 100kW dosahují maximálního točivého momentu 4400 Nm a rozsah otáček se pohybuje v mezích 20 až 2100 min<sup>-1</sup>. Po operaci hrubování následuje operace obrobení čel náprav, kde probíhá za pomoci technologie frézování zkrácení nápravy na požadovanou délku a vytvoření otvorů v čele pro upevnění ložiskového systému umístěného na nápravě. Dále je náprava dopravena a upnuta mezi hroty v přesném CNC soustruhu společnosti DANOBAT s označením TCN-16-2T, který lze vidět na Obr. 9. Dochází k obrábění nápravy na čisto, přičemž jsou zachovány přídavky na částech nápravy, které jsou určeny pro broušení. Standardně je přídavek na broušení 0,5 mm. CNC soustruhy určené pro obrábění na čisto dosahují výkonu 60 kW, při maximálním točivém momentu 1700 Nm. Rozsah rychlosti otáček je 20 - 2800 min<sup>-1</sup>. Šířka záběru ostří se pohybuje obvykle kolem 2 mm [3].

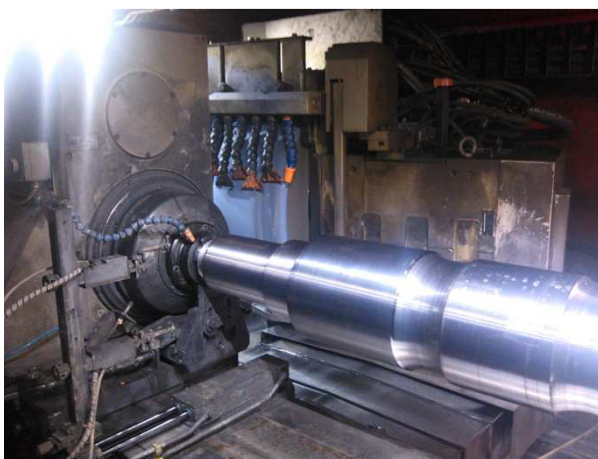
Obr. 10 Bruska BUC63A

Jedná se o jednu z finálních operací při výrobě náprav železničních vozidel. Náprava je upnuta mezi hroty za pomoci přesných finálně obrobeneých středících důlků. Na nápravě jsou broušeny ložiskové čepy, viz Obr. 10, sedla kol, brzdových kotoučů i pohonu. Při broušení sedosahuje drsnosti od Ra 0,4 do 1,6  $\mu\text{m}$  a jedná se zároveň o nejpřesnější metodu obrábění, kdy se dosahuje přesnosti v řádech tisícín milimetrů. K procesu broušení se využívají brusné kotouče, viz Obr. 11, které tvarově odpovídají částem železničních náprav, které brousí [3].

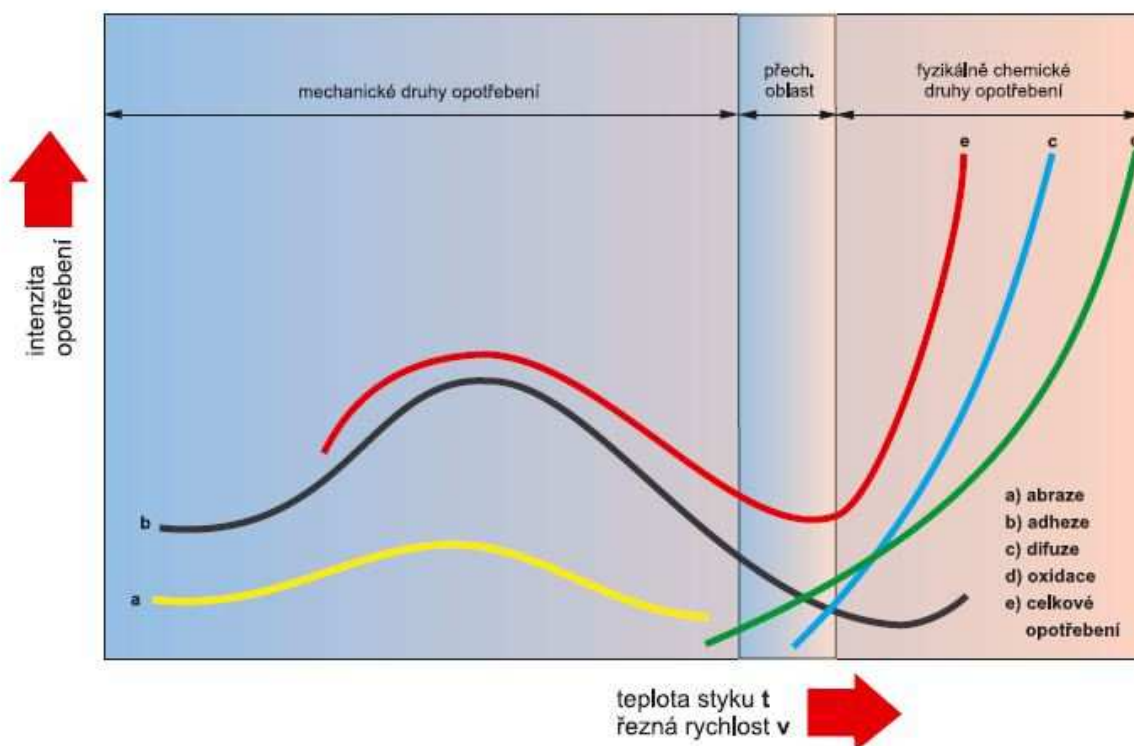
Obr. 13 Grafická závislost intenzity opotřebení na teplotu v místě styku [10]

Teplota v místě styku nástroje s obrobkem má rozhodující vliv na typ mechanismu opotřebení v procesu obrábění viz Obr. 13. Na opotřebení řezného nástroje se nepodílejí všechny děje stejnou měrou [8].

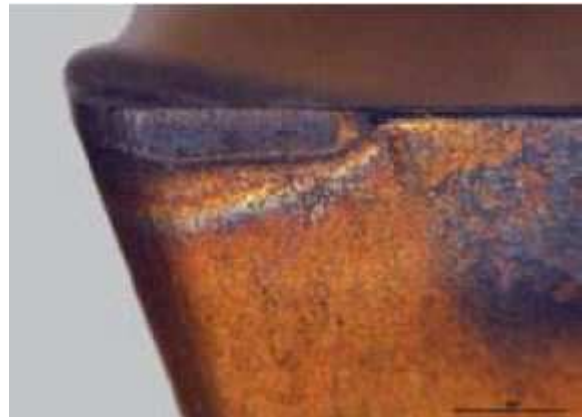
Obr. 18 Opotřebení hřbetu [10]

Opotřebení hřbetu vzniká působením mechanismů opotřebení na hřbetní plochu břitu, viz Obr. 18, a poloměr špičky při kontaktu s materiálem obrobku, jedná se o rovnoměrné ubývání materiálu nástroje [8]. Toto opotřebení patří mezi abrazivní a je jedním z hlavních kritérií, pomocí kterého se určuje trvanlivost vyměnitelných břitových destiček [12]. Intenzitu tohoto opotřebení lze snížit pomocí snížení řezné rychlosti, použitím/zvýšením chladicího procesu při obrábění nebo volbou vhodnějšího řezného materiálu [10]. Při již velkém opotřebení hřbetu dochází k zhoršení kvality povrchu obrobku, zvýšení vibrací, řezných sil, tření a také k zvýšení nepřesnosti rozměrů [7].

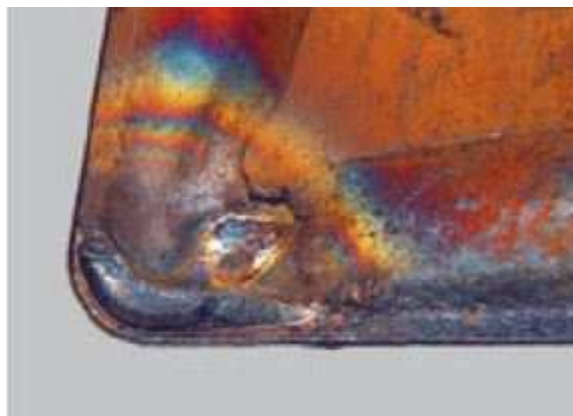
Obr. 19 Výmol na čele [10]

jak lze vidět na Obr. 19 [8]. Intenzitu vzniku výmolů lze snížit použitím vhodnějším řezným materiálem, použitím/zvýšením chladicího procesu, snížením hodnoty řezné rychlosti nebo použitím vhodnějšího typu řezné geometrie [11].

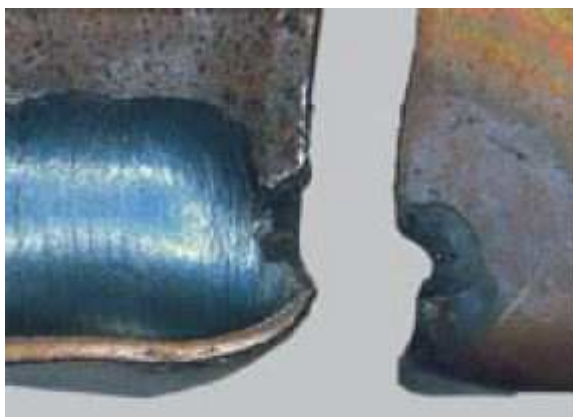
Obr. 20 Oxidační rýha na vedlejším břitu [10]

Toto opotřebení je jedním z nejpodstatnějších kritérií, které limituje životnost vyměnitelných břitových destiček [7]. Propojení výmolů na čele s touto oxidační rýhou viz Obr. 20, může vyústit ve zvýšení drsnosti povrchu obrobku a řezných sil, což má za následek jev nazývaný také jako "chlupacení". Intenzitu vzniku tohoto opotřebení lze snížit použitím vhodnějším řezným materiálem, použitím/zvýšením chladicího procesu, snížením hodnoty řezné rychlosti [12].

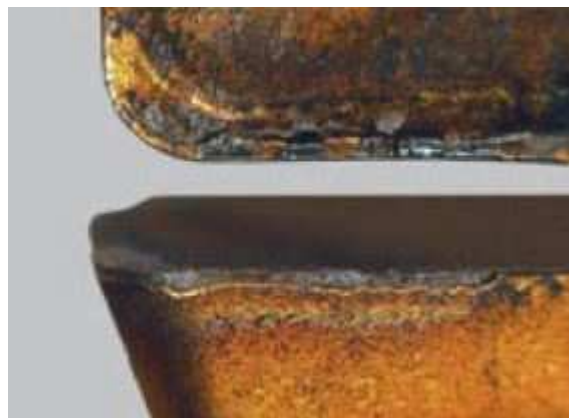
Obr. 24 Křehké porušení řezné hrany [10]

obrobek [8]. Břit řezného nástroje se vyštipuje, viz Obr. 24. Pro zabránění vzniku tohoto opotřebení je třeba zvolit méně intenzivní řezné podmínky, použít jinou řeznou geometrii nebo použít vhodnější typ nástrojového materiálu [12].

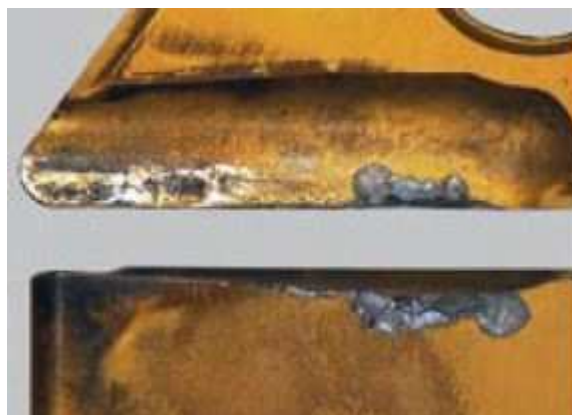
Obr. 25 Porušení řezné hrany (mimo záběr) [10]

Nevhodné utváření třísky má za následek vznik tohoto typu opotřebení, tříska mechanicky poškozuje břit při svém odchodu jak je patrné na Obr. 25 [7]. Intenzitu tohoto opotřebení lze snížit použitím vhodnějšího řezného materiálu, použitím příhodnější řezné geometrie, změnou posuvu nebo zvolením nástroje s jiným úhlem nastavení [12].

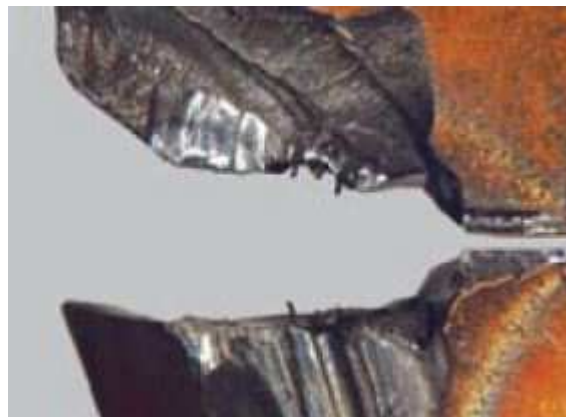
Obr. 27 Destrukce špičky nástroje [10]

Na vznik tohoto opotřebení má vliv mnoho faktorů, mezi které patří tuhost soustavy stroj-nástroj-obrobek, velikost předešlého opotřebení, materiál obrobku a materiál nástrojový [12]. Dochází k němu překročením kritické hodnoty meze pevnosti řezného materiálu, přičemž vzniká v oblasti špičky nástroje, jak lze vidět na Obr. 27 [8]. Pro snížení pravděpodobnosti vzniku tohoto opotřebení je vhodné použít vyměnitelnou břitovou destičku s větším úhlem a větším poloměrem zaoblení špičky, použití vhodnějšího řezného materiálu, zvolit nižší řezné podmínky nebo použít odlišnou řeznou geometrii [12].

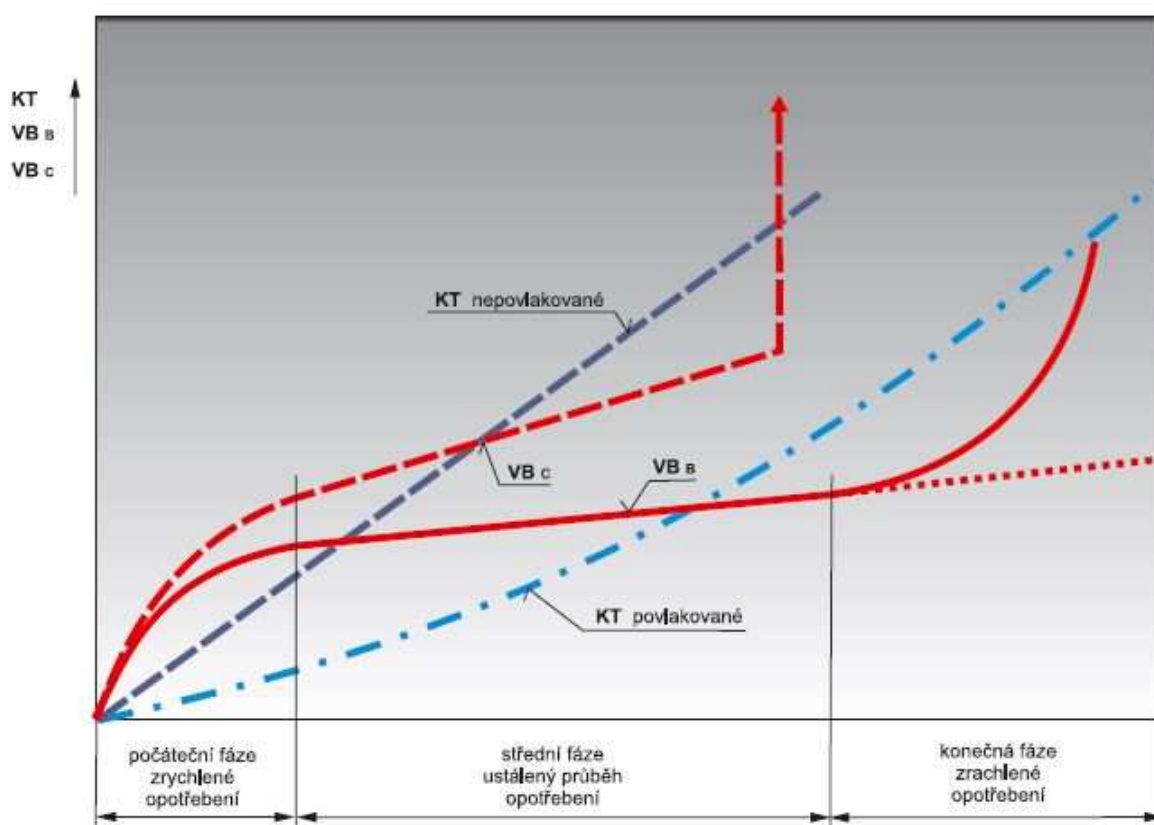
Obr. 29 Závislost vybraných kritérií opotřebení na čase [12]

tlaku na povrch hřbetu, jednotlivé povrchové nerovnosti jsou zahlazeny [7]. V druhém pásmu (tzv. pásmu normálního opotřebení) opotřebení  $VB_B$  lineárně roste se zvyšujícím se časem, až do doby kdy dochází vlivem tepelného zatížení k výraznému poklesu vlastnosti materiálu a hodnota opotřebení  $VB_B$  prudce roste. Toto pásmo je pásmo zrychleného opotřebení a tento proces končí lomem bříty. S rostoucí řeznou rychlostí roste také strmost těchto křivek opotřebení. Mezní hodnoty  $VB_B$  jsou 0,3 - 0,4 mm [8].

Křivka závislosti opotřebení na čase, v případě hloubky výmolu na čele KT, nabývá u povlakovaných nástrojů tvaru exponenciální křivky. U nástrojů nepovlakovaných je průběh opotřebení KT lineární. Se zvětšující se kontaktní plochou mezi třískou a výmolem dochází k přestupu tepla do nástroje a tak k nárůstu opotřebení. Hodnota KT by se měla pohybovat v rozmezí 0,2 - 0,3 mm [6].

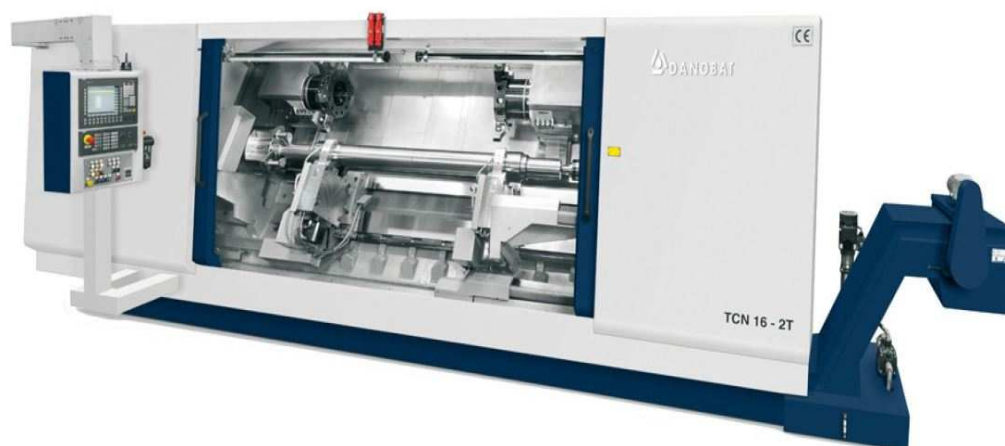
Obr. 30 Obráběcí stroj DANOBAT TCN-16-2T BC3000 [13]

Experimenty byly prováděny na CNC soustruhu firmy DANOBAT s označením TCN-16-2T BC3000 viz Obr. 30, který je vybaven řídicím systémem Siemens 840D S.L. Stroj je opatřen dvěma lunetami, které zabraňují prohnutí nebo rozkmitání obrobku při obráběcím procesu. Dále dvěma revolverovými zásobníky s 12 pozicemi pro umístění nástroje, použitím dvou zásobníků dochází k zvýšení efektivity obrábění. Nápravy jsou upínány za pomoci speciálních sklíčidel firmy Rotomors U-ASA II FR400/3. Tento stroj se vyznačuje vysokotlakým chlazením Jetstream firmy SECO, chladicí emulze je dopravována do místa obrábění až pod tlakem 70 barů [13].

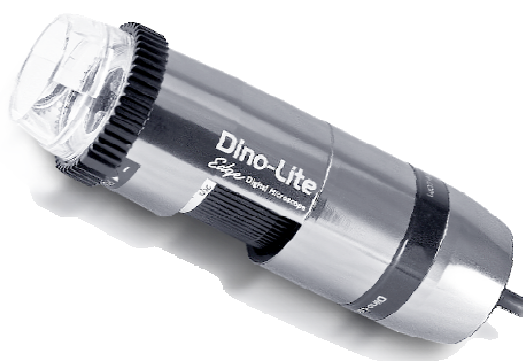
Obr. 31 Digitální mikroskop Dino-Lite [16]

Snímky opotřebených vyměnitelných břitových destiček byly pořizovány za pomoci digitálního mikroskopu od společnosti Dino-Lite s označením AM413T-FVW viz Obr. 31. Toto zařízení bylo vybaveno softwarovým programem Dino Capture 2.0, pomocí kterého byly vytvořeny snímky vyměnitelných břitových destiček zkoumány, a následně s využitím funkce měření tohoto softwaru došlo k měření jednotlivých kritérií opotřebenosti. Mikroskop využívá LED diodu k zdokonalení světelných podmínek v oblasti zkoumané části [14].

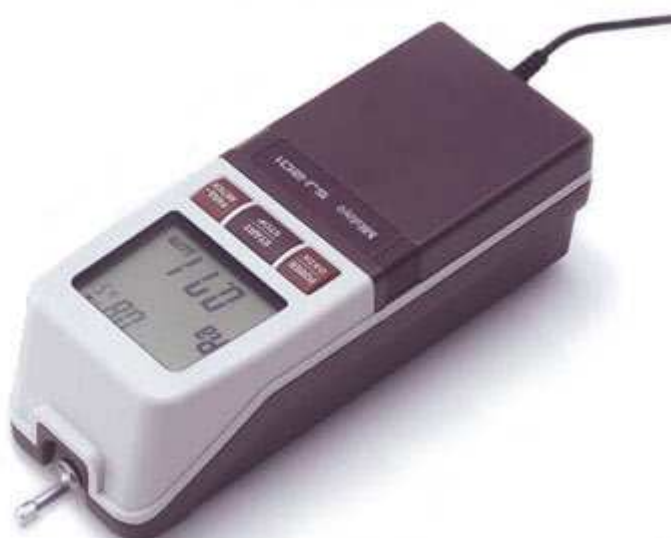
Obr. 32 Drsnoměr Mitutoyo SJ-201 [19]

Při následujícím experimentu byl využíván přenosný drsnoměr firmy Mitutoyo s označením SJ-201 viz Obr. 32. Parametry tohoto drsnoměru jsou uvedeny v Tab. 5. Drsnoměr pracuje na principu záznamu difference polohy měřícího hrotu při přímočarém pohybu po měřeném povrchu. Před každým provedeným měřením došlo k důkladnému očištění obrobeného povrchu, aby nedošlo k ovlivnění měření provozní kapalinou nebo jinými nečistotami.

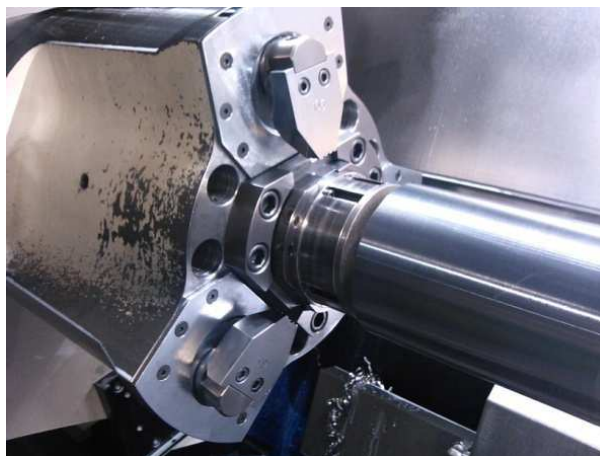
Obr. 34 Upínací čelisti společně s unášecí deskou

Prvním procesem při soustružení je obrobení části dřívku nápravy označené číslem 1 na Obr. 33, která dále slouží k zajištění nápravy při obrábění pomocí jedné z lunet. Dále jsou vyhrubovány přechody mezi čepy a prašníky a mezi prašníky a sedly pro kola. Následuje soustružení průměrů samotných sedel pro kola a také sedel pro brzdové kotouče, náprava je poté upevněna pomocí dvou lunet za plochy sedel kol. Posléze jsou obrobena celkové profily prašníku společně s jejich náběhy. Podběhy na čepch a na prašnicích se dále nebrousí, jejich průměr je již na hotovo a drsnost obrobeného povrchu nesmí přesáhnout hodnotu Ra 1,6 v případě podběhů prašníku a Ra 0,8 podběhů na čepch. Stejným řezným nástrojem je obroben i přechod mezi sedly pro kola a sedly pro brzdové kotouče a taktéž i přechody mezi sedly pro brzdové kotouče a dřívkem nápravy. Levý support poté obrobí dřív, který je již obroben na finální drsnost povrchu Ra 3,2, přičemž pravý support obrábí současně průměr pravého čepu. V posledním úseku dojde k uvolnění čelistí sklíčidla firmy Rotomors U-ASA II FR400/3, viz Obr. 34, svírající průměr levého čepu a zajišťující rotační pohyb nápravy. Tento pohyb je v následující operaci zajištěn pomocí unášecí desky a je tak umožněno obrobení průměru levého čepu. Části nápravy,

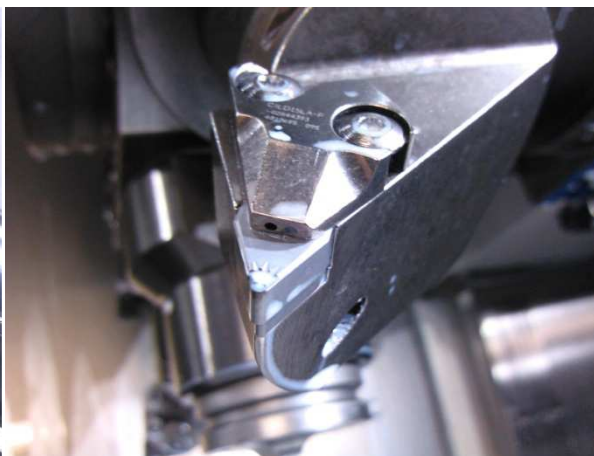
Obr. 35 držák JetstreamTooling (Seco-Capto C6-PDJNR-45065-15JETL)

Všechny testované vyměnitelné břitové destičky byly upnuty do vnějšího držáku JetstreamTooling, Seco-Capto od společnosti SECO TOOLS s.r.o. s označením C6 - DJNR-45065-15JETL viz obr. 35. Břitová destička je upevněna za pomoci upínacího šroubu, který přitlačuje klín a ten zajišťuje břitovou destičku ve směru středového kolíku. Tento typ držáku se vyznačuje přívodem soustředěného proudu chladicí kapaliny do oblasti těsně za břit rezné destičky, držák je uzpůsoben k přívodu kapaliny vysokou rychlostí a pod vysokým tlakem [22]. Proud kapaliny, který je přiváděn vnitřkem držáku, vniká mezi čelo břitu a tvořící se třísky, dochází tak k zlepšení procesu utváření této třísky a také se zvyšuje životnost nástroje i při použití vyšších rezných podmínkách.

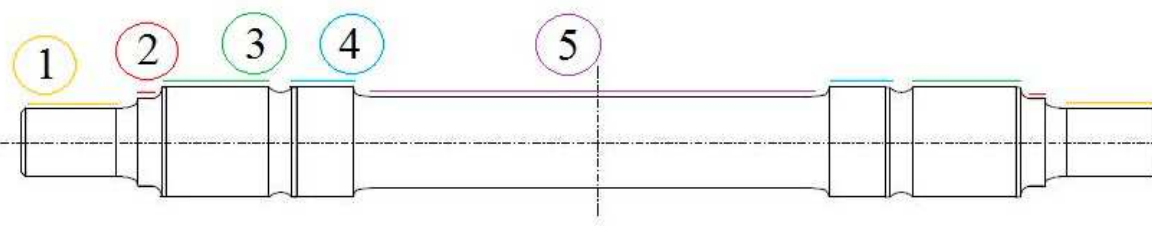
Tab. 6 Základní rozměry nápravy 137.41 [20]

Označení plochy	Název části nápravy	Průměr [mm]	Délka [mm]
1	Čep	$135 \pm 0,2$	$219 \pm 0,5$
2	Prašník	$175 \pm 0,5$	77
3	Sedlo pro kolo	$215 \pm 0,5$	$175 + 1$
4	Sedlo pro brzdový kotouč	$217 \pm 0,5$	$147 + 1$
5	dřík	$190 \pm 0,5$	1130

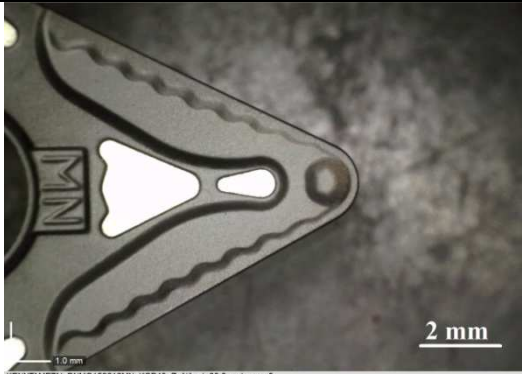
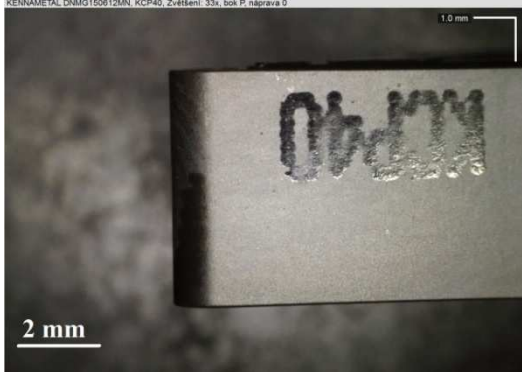
V dalším průběhu obrábění dochází k růstu opotřebení na hřbetě břitové destičky, které se po obrobení dalších dvou náprav zvýšilo na hodnotu 0,177 mm. Tepelné ovlivnění nástroje se nijak zásadně nemění, jak lze vidět na snímku v Tab. 10. Na čele je již patrný vznikající výmol, který ovšem nenarušuje geometrii ostří ani rádius špičky. Po obrobení následující nápravy však dochází k významné změně, při níž dochází k deformaci rádiusu špičky. Na fotografii lze také zřetelně rozpoznat vzniklý nárůstek, který se vytvořil na břitu

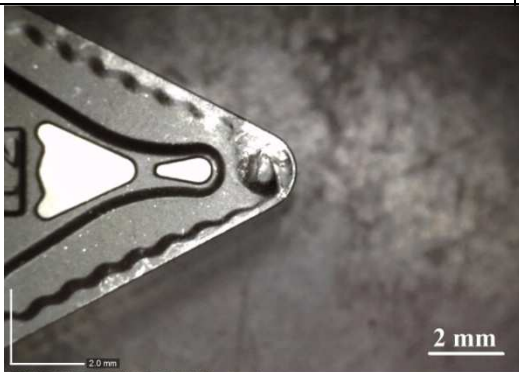
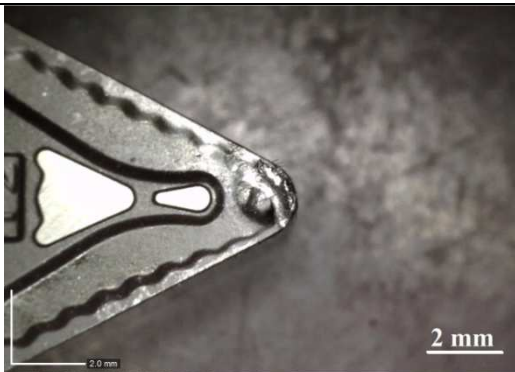
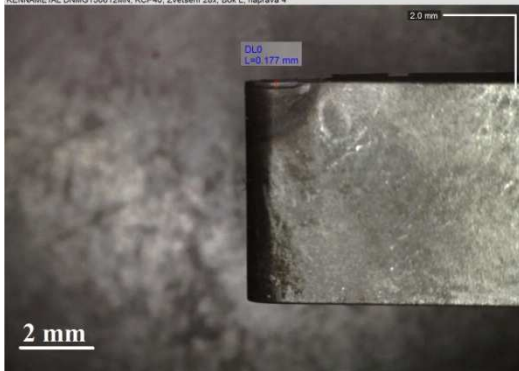
Tab.10 Vyměnitelná břitová destička Kennametal DNMG150612MN (měření 4,5)

<p>2.0 mm</p> <p>2 mm</p> <p><small>KENAMETAL DNMG150612MN, KCP40, Zvětšení: 28x, náprava 4 KENAMETAL DNMG150612MN, KCP40, Zvětšení: 28x, Bok L, náprava 4</small></p>

<p>2.0 mm</p> <p>2 mm</p> <p><small>KENAMETAL DNMG150612MN, KCP40, Zvětšení: 28x, náprava 5 KENAMETAL DNMG150612MN, KCP40, Zvětšení: 28x, Bok L, náprava 5</small></p>
Hřbet VBD

<p>2.0 mm</p> <p>2 mm</p> <p>DL0 L=0.177 mm</p>

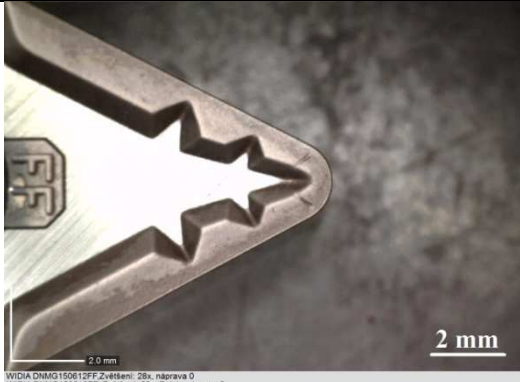
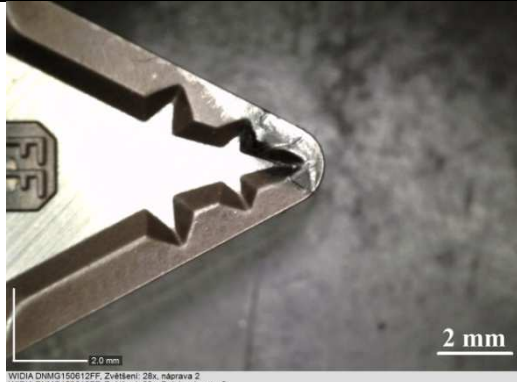
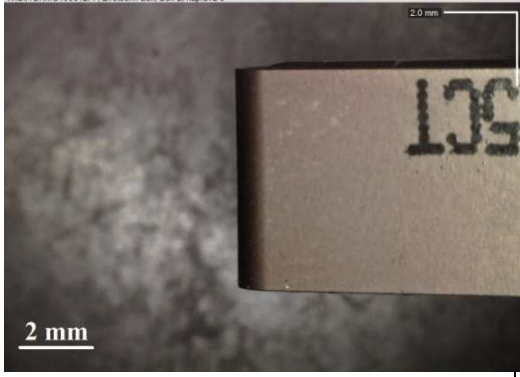
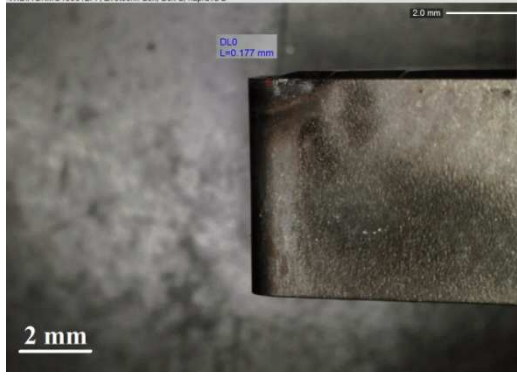
V následujícím měření byla naměřená hodnota opotřebení hřbetu rovná 0,199 mm. Na čele řezného nástroje došlo vznikem výmolu k deformaci utvařeče třísek, geometrie špičky však byla zachována a nedošlo k žádnému narušení ostří nástroje. Po obrobení následující nápravy tedy v čase 6,6 min, kdy se vyměnitelná břitová destička nacházela v řezu, došlo k nárůstu opotřebení hřbetu na hodnotu 0,221 mm. Došlo ovšem k vrubovému opotřebení na hlavním břitu, přičemž došlo k vylomení části břitu a tím byl

V Tab. 11 je zachycena břitová destička od společnosti WIDIA před samotným měřením. Následující dvojice fotografií zachycuje stav řezného nástroje v době 2 minut a 38 sekund v řezu. Pomocí digitálního mikroskopu bylo zjištěno, že hodnota opotřebení na hřbetě činí 0,177 mm, což je stejná hodnota, která byla naměřena u destičky Kennametal po dvojnásobné době v řezu. Na bočním pohledu jsou patrné mikrotrhliny nacházející se na ostří nástroje a oblast, která byla tepelně ovlivněna při procesu obrábění. Tvar rádiusu špičky nástroje je zachován, avšak je zde otěr v blízkosti ostří způsobený pravděpodobně odcházející třískou po čele nástroje a nebo zatížením řezného nástroje.

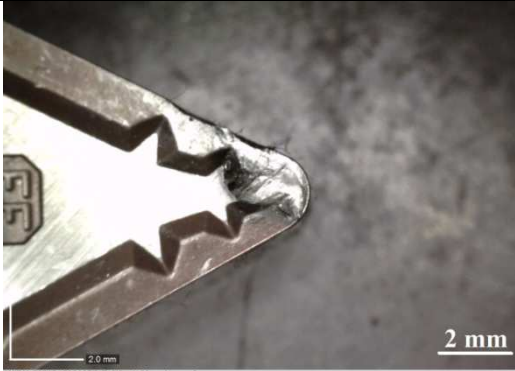
<p>2.0 mm</p> <p>2 mm</p> <p><small>WIDIA DNMG150612FF. Zvětšení: 28x, náprava 5 WIDIA DNMG150612FF. Zvětšení: 28x, náprava 5</small></p>
Hřbet VBD

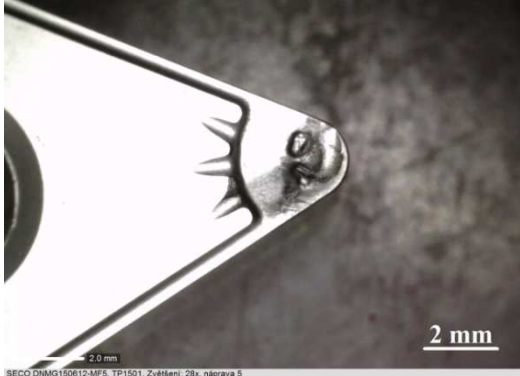
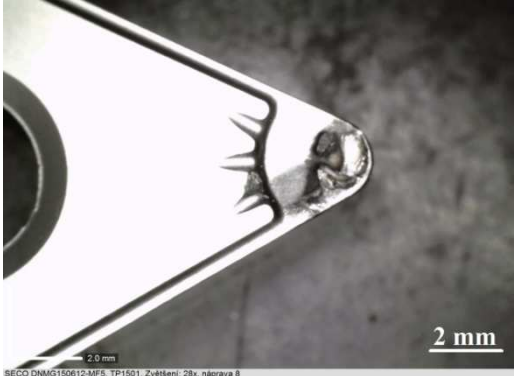
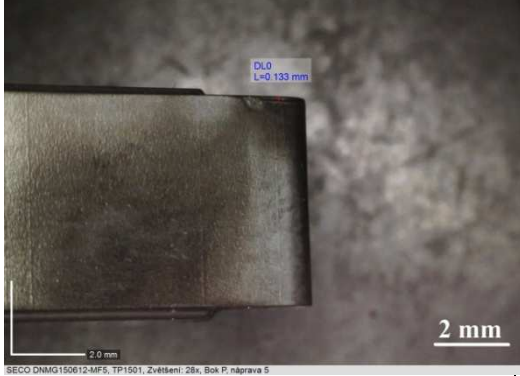
opotřebení a hodnota opotřebení hřbetu má stále hodnotu 0,133 mm. Tato břitová destička byla schopna absolvovat 8 operací obrábění sedel náprav, což je v přepočtu na čas 10 minut a 33 sekund v řezu. Stav břitové destičky v tomto čase je zachycen na pravé dvojici fotografií v Tab. 14. Na čele je zřejmý vzniklý výmol, ale taktéž náznaky vznikajících trhlin, které by mohly zapříčinit destrukci špičky nástroje, z tohoto důvodu bylo měření této destičky zastaveno. Opotřebení hřbetu dosáhlo hodnoty 0,177 mm.

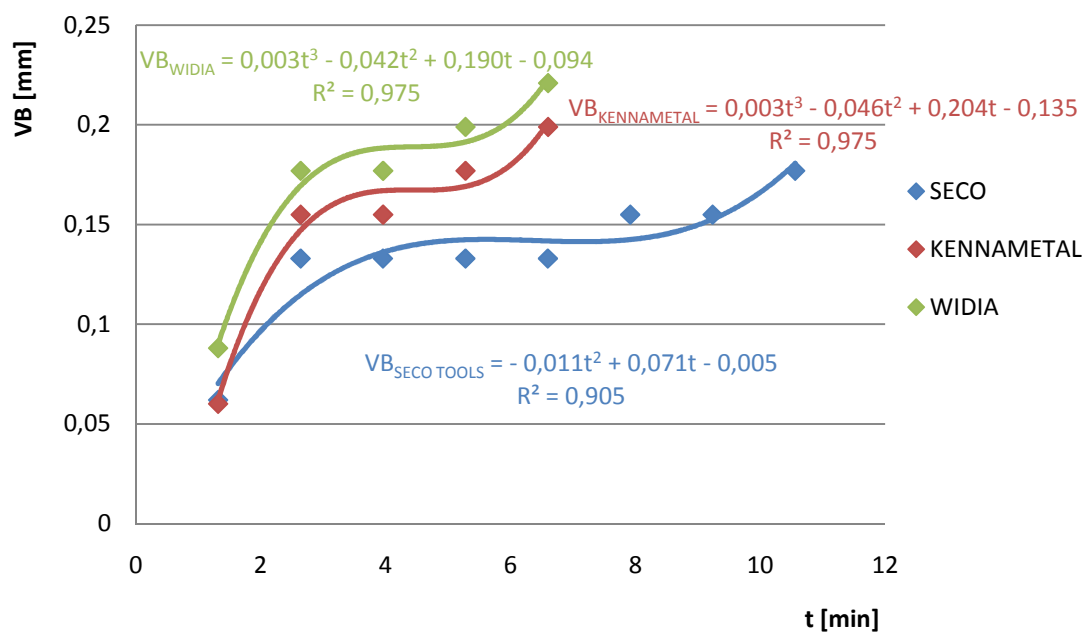
Obr. 36 Grafické znázornění závislosti VB kritéria na čase t

strmostí než tomu je u vyměnitelných destiček ostatních společností. Doba, ve které byla vyměnitelná břitová destička od společnosti SECO TOOLS v řezu byla o 36,8 % delší než u konkurenčních destiček. V Tab. 16 jsou zaznamenány veškeré naměřené hodnoty kritéria VB opotřebení.

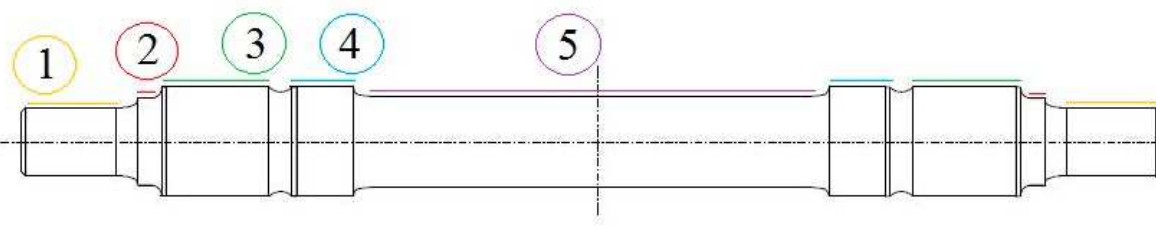
Tab. 18 Základní rozměry nápravy 136.51 [21]

Označení plochy	Název části nápravy	Průměr [mm]	Délka [mm]
1	Čep	$135 \pm 0,2$	$219 \pm 0,5$
2	Prašník	$165 \pm 0,5$	50,5
3	Sedlo pro kolo	$196 \pm 0,5$	$162 \pm 0,3$
4	Sedlo pro brzdový kotouč	$199 \pm 0,5$	$137,7 \pm 0,3$
5	dřík	$160 \pm 0,5$	839

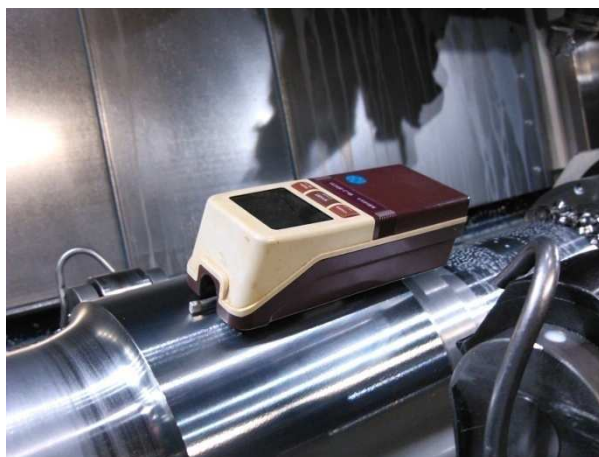
Obr. 37 Drsnoměr Mitutoyo SJ-201

Po každé dokončené operaci jednotlivé břitové destičky, což odpovídá 1 minutě a 15 sekundách, kdy se destičky nacházely v řezu, byly vyjmuty z držáku a pořízeny fotografie čel a hřbetů destiček pomocí digitálního mikroskopu. Zkoumané břitové destičky obráběly sedla kol o průměru 196 mm s mezními úchytkami  $\pm 0,5 \text{ mm}$  a sedla určena pro nalisování brzdových kotoučů průměru 199 mm s mezními úchytkami  $\pm 0,5 \text{ mm}$  o délce 162 mm a 137,7 mm, viz Obr. 38. Poté byly tyto fotografie zpracovány a doplněny o popisky v softwaru Dino Capture 2.0, který disponuje také funkcí měření, ta byla využita k dalšímu posuzování opotřebení břitových destiček. U všech obrobených náprav došlo také k změření dosažené drsnosti obrobené plochy sedla pro kolo po procesu soustružení za pomoci drsnoměru Mitutoyo SJ-201, viz Obr. 37, který využívá měřící hlavici, jenž se pohybuje ve směru osy detektoru. Následně byl vyhodnocen vliv tlaku chladicí kapaliny na jakost povrchu obrobeného materiálu. Před každým měřením drsnosti obrobku byl povrch řádně očištěn a zbaven zbytků řezné kapaliny, aby nedošlo k ovlivnění naměřených hodnot.

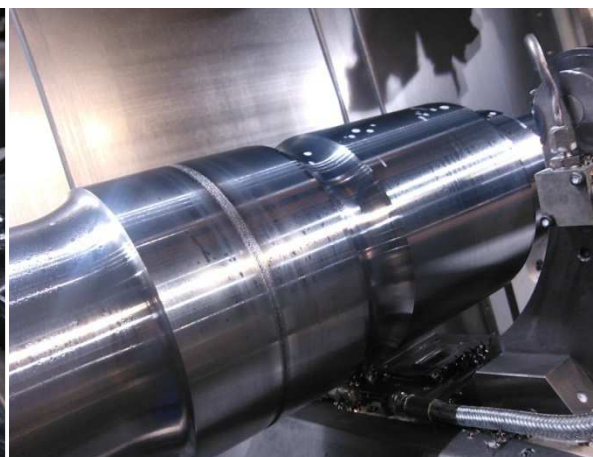
Obr. 38 Obráběná sedla pro kolo a brzdový kotouč

Měření probíhalo při obrábění dvou sedel, na která jsou následně nalisovány samostatné brzdové kotouče a kola. Materiálem z něhož je vyhotovena náprava je materiál s firemním označením EA1N. Jedná se o nízkouhlíkovou ocel, jejíž výrazná horní mez kluzu je  $R_{eH} \geq 320 \text{ N/mm}^2$ , mez pevnosti se pohybuje v rozmezí  $R_m = 550 \div 650 \text{ N/mm}^2$  a tažnost je  $A \geq 22 \%$ . Procentuální zastoupení jednotlivých prvků v tomto materiálu je uvedeno v Tab. 2 nacházející se v podkapitole: 2.1 Vstupní materiál. Veškeré vlastnosti popisovaného materiálu jsou specifikovány evropskou normou EN 13261 [3].

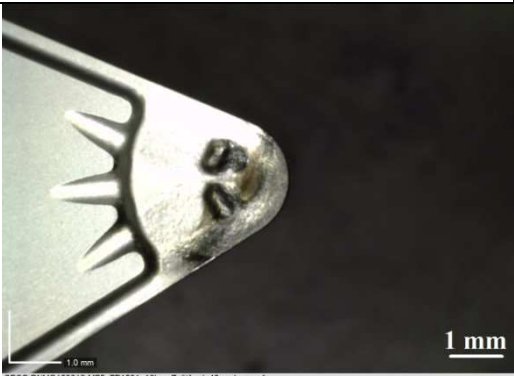
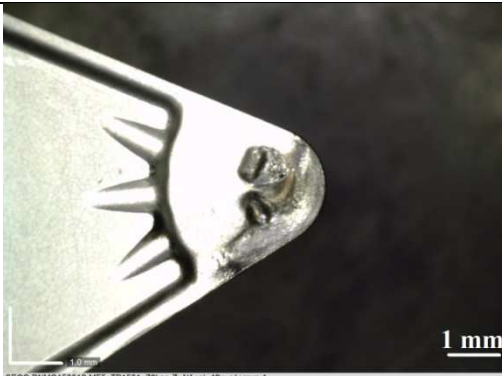
Tab. 23 Vyměnitelná břitová destička SECODNMG150612-MF5 (měření 1)

Tlak chladicí kapaliny p [bar]	10	70
Čelo VBD v čase 1,25 min

týče hloubky vzniklého výmolu, než tomu je u vyššího tlaku o hodnotě 70 barů. Proces je rovněž doprovázen růstem opotřebení hřbetu. Při tlaku 70 barů řezné kapaliny je stabilně dosahováno nižších hodnot kritéria VB opotřebení. Po uplynutí 21 minut a 15 sekund v řezu dochází u vyměnitelné břitové destičky pracující při tlaku 10 barů chladící kapaliny ke vzniku nárůstku, jak je patrné z fotografií v Tab. 24. Z důvodu eventuálního poškození obráběné plochy a nedodržení předepsané drsnosti způsobené vzniklým nárůstkem bylo měření tohoto řezného nástroje při tlaku 10 barů ukončeno. Řezný nástroj posuzovaný při tlaku 70 barů nevykazuje žádné znaky, které by měly vést k ukončení experimentu. Geometrie špičky nástroje není nijak narušena a opotřebení hřbetu nabývá v tomto okamžiku hodnoty 0,147 mm, což není nijak kritická hodnota. Současně dosahovaná drsnost bezpečně splňuje požadovanou jakost obrobené plochy. Při použití vyššího tlaku řezné kapaliny je destička schopna pokračovat v obrábění následujících 10 minut, aniž by se objevil závažný důvod vedoucí k ukončení měření. Z důvodu vyčerpání nápravy typu 136.51, na kterých bylo prováděno měření, musel být tento experiment ukončen, aby nedošlo k ovlivnění měření při použití jiného typu náprav. Avšak z dostatečného množství naměřených dat je možno vyvodit výsledky tohoto měření.

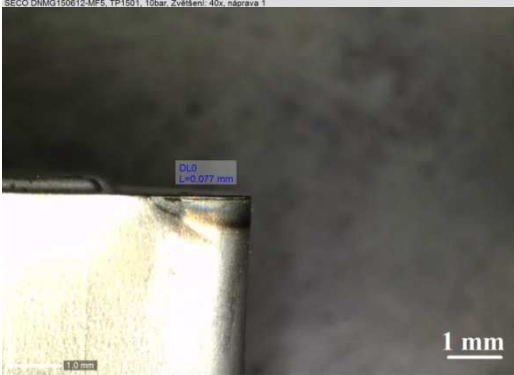
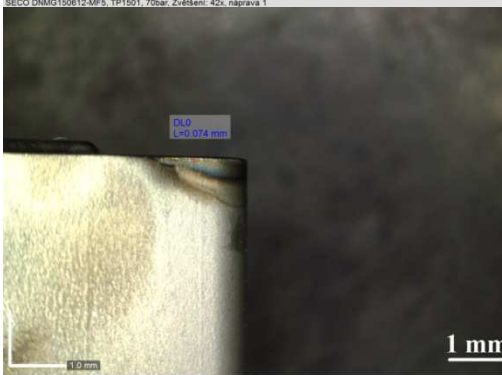
V průběhu soustružení následujících náprav dochází ke vzniku výmolů na čele břitové destičky a k jeho postupnému rozšiřování. Při operaci soustružení s využitím tlaku chladicí kapaliny o hodnotě 10 barů má výmol na čele nástroje viditelně větší profil co se

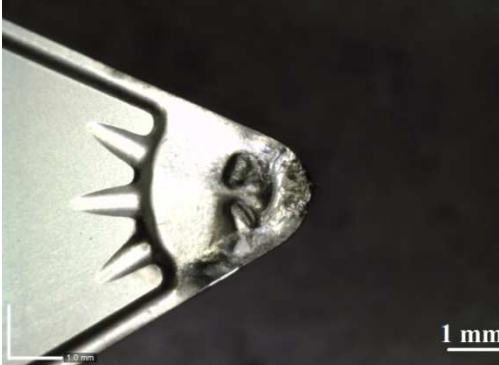
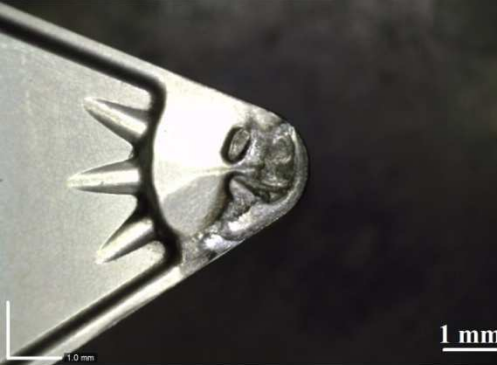
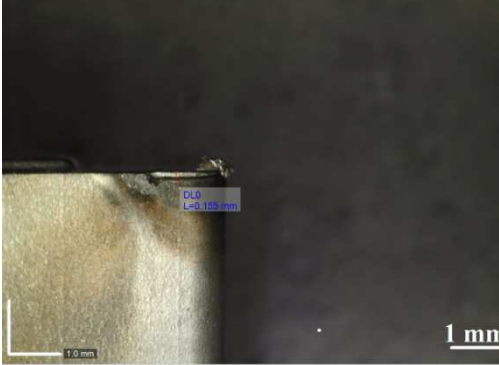
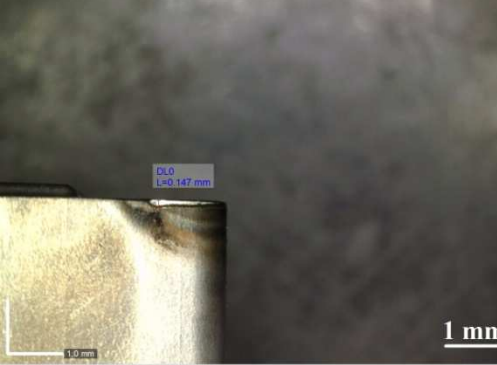
Tab. 24 Vyměnitelná břitová destička SECODNMG150612-MF5 (měření 17)

Tlak chladící kapaliny p [bar]	10	70
Čelo VBD v čase 21,25 min

Na Obr. 41 lze vidět graficky zaznamenaný vývoj opotřebení vyměnitelné břitové destičky v závislosti na čase. Toto měření se zaměřuje na obrábění sedel vagonových náprav za použití vysokotlakého chlazení nástroje v porovnání s nižším tlakem řezné kapaliny. Počáteční hodnoty opotřebení se nijak výrazně neliší, avšak při pokračujícím měření dochází k navyšování diference mezi naměřenými daty u odlišných tlaků. V obou případech je průběh vývoje opotřebení pozvolný a nedochází k žádné náhlé změně měřeného kritéria. Při využití tlaku chladicí kapaliny 70 barů je po celou dobu měření dosahováno nižších hodnot, než tomu je u tlaku nižšího. Křivka opotřebení řezného nástroje obrábějícího při tlaku provozní kapaliny 10 barů je ukončena v bodě, kdy došlo k vytvoření nárůstku na čele nástroje.

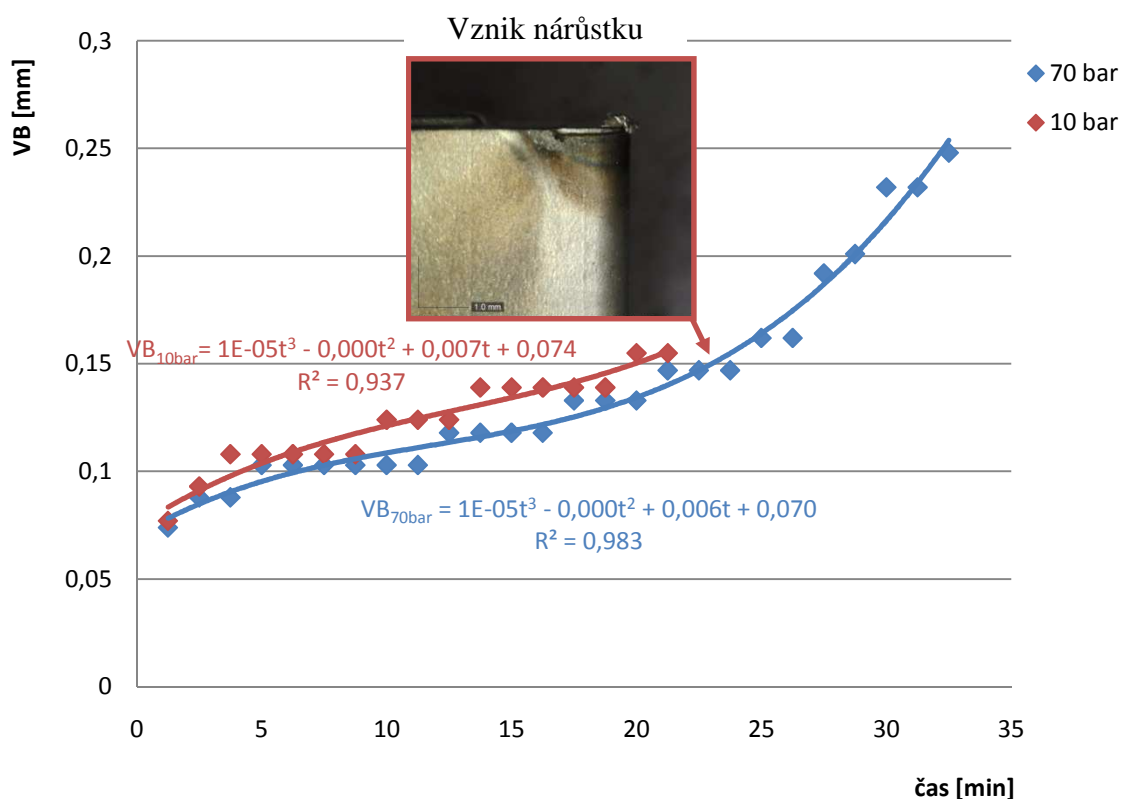
Obr. 41 Grafické znázornění závislosti VB kritéria na čase t

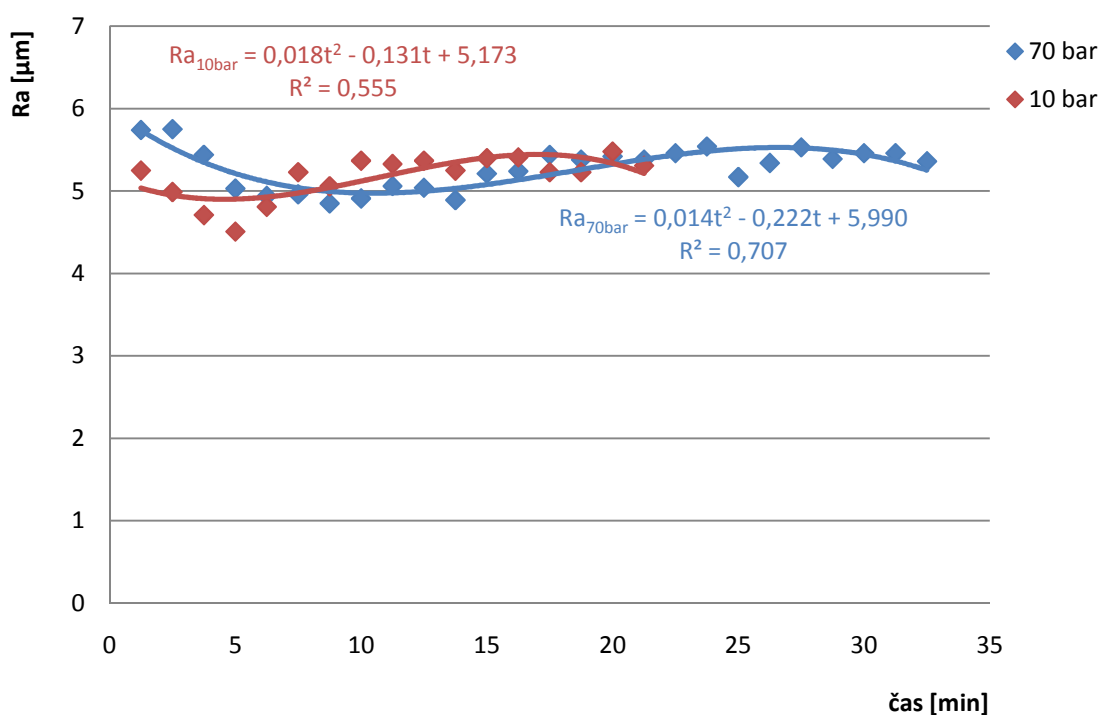
Obr. 42 Grafické znázornění závislosti drsnosti obrobku na čase  $t$

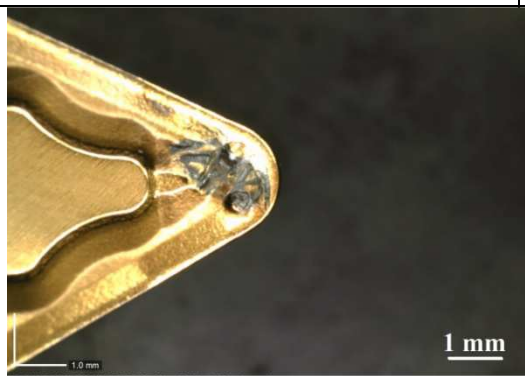
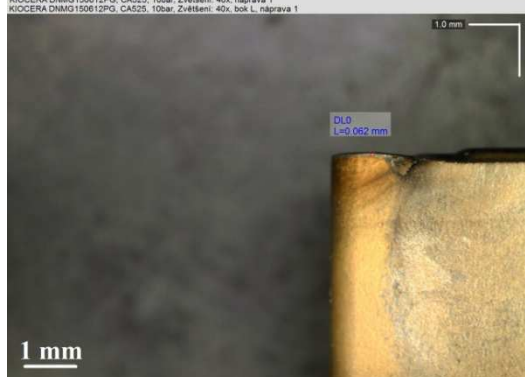
V průběhu obrábění docházelo k rozrůstání výmolu na čele a opotřebení hřbetu. U obou břitových destiček po 18 minutách a 45 sekundách v řezu lze vidět zřetelný výmol nacházející se na čele nástroje, viz Tab. 21. Výmol na čele břitové destičky, která byla vystavena chladicí kapalině o tlaku 10 barů nabývá viditelně většího rozměru, obsah plochy výmolu činí  $2,367 \text{ mm}^2$  a rozrůstá se již k ostří nástroje. Přičemž plocha výmolu na čele nástroje při tlaku 70 barů je rovna  $1,722 \text{ mm}^2$ , rozdíl je tedy 27 % plochy výmolu. Lze také pozorovat na hřbetu destičky vznikající křehké porušení řezné hrany, kdy dochází k postupnému vylamování břitu. Avšak nedošlo prozatím k narušení geometrie rádiusu špičky řezného nástroje. Opotřebení hřbetu v této fázi nabývá hodnot 0,139 mm při tlaku 10 barů a 0,118 mm při 70 barech.

Na snímcích viz Tab. 20, jsou zachyceny vyměnitelné břitové destičky po uplynutí 1 minuty a 15 sekund, během kterých se nacházely v řezu. Již po první obrobene nápravě je na čele břitové destičky, která obráběla materiál při nastaveném tlaku řezné kapaliny 70 barů, zřetelný zárodek výmolu, avšak za použití nižšího tlaku došlo pouze k povrchovému poškození povlaku daného nástroje. Opotřebení hřbetu nabývá při tlaku 70 barů hodnoty 0,029 mm, při tlaku 10 barů je tato hodnota 0,062 mm.

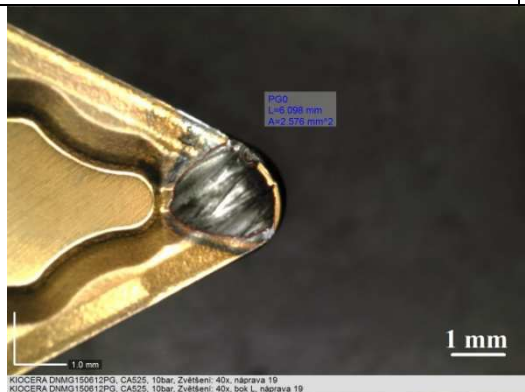
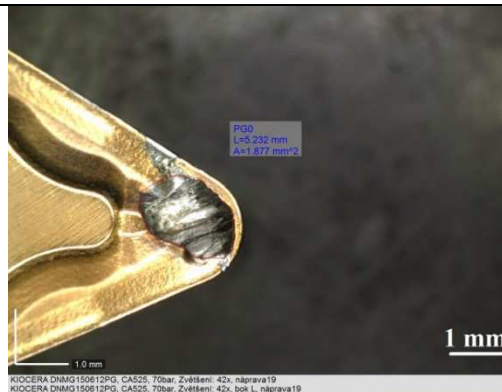
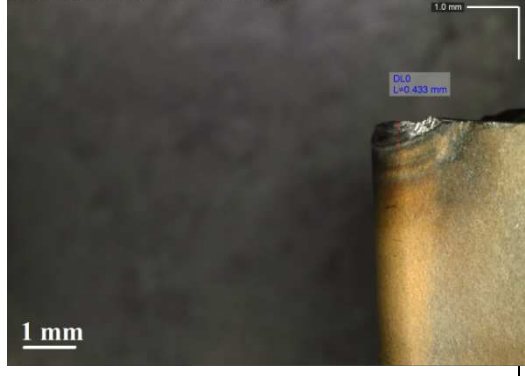
Tab.22 Vyměnitelná břitová destička KYOCERA DNMG150612PG (měření 19)

Po následujících 5 minutách v řezu dochází k přetížení břitu a následnému vzniku plastické deformace špičky řezného nástroje, jak lze vidět v Tab. 22. Dochází také k vrubovému opotřebení na hlavním břitu. Z těchto důvodů bylo ukončeno měření opotřebení vyměnitelné břitové destičky při tlaku 10 barů provozní kapaliny. Ze snímků je patrný rozdíl mezi rozsahem výmolu na čele mezi oběma destičkami, který činí taktéž 27 %, jako tomu bylo u VDB po 15 obroběných nápravách. Také je patrný rozdíl v deformaci rádiusu špičky řezného nástroje. V dalším průběhu obrábění docházelo k rozšiřování výmolu na čele nástroje a taktéž k zvětšování opotřebení na hřbetu, které v posledních fázích obrábění prudce narůstalo. Rovněž došlo ke vzniku tzv. křehkého porušení řezné hrany, které vedlo k postupnému vylamování břitu nástroje. Při použití tlaku řezné kapaliny 70 barů byl řezný nástroj schopen pokračovat v obrábění dalších 6 minut 15 sekund, následně došlo k překročení kritické hodnoty meze pevnosti řezného materiálu a následovala destrukce nástroje.
