**ZKOUŠKY ŘEZIVOSTI VYMĚNITELNÝCH BŘITOVÝCH  
DESTIČEK PRO OBRÁBĚNÍ KOLEJOVÝCH SOUČÁSTÍ**

TESTING OF CUTTING PERFORMANCE OF INDEXABLE INSERTS FOR MACHINING OF RAILWAY  
COMPONENTS

**DIPLOMOVÁ PRÁCE**

MASTER'S THESIS

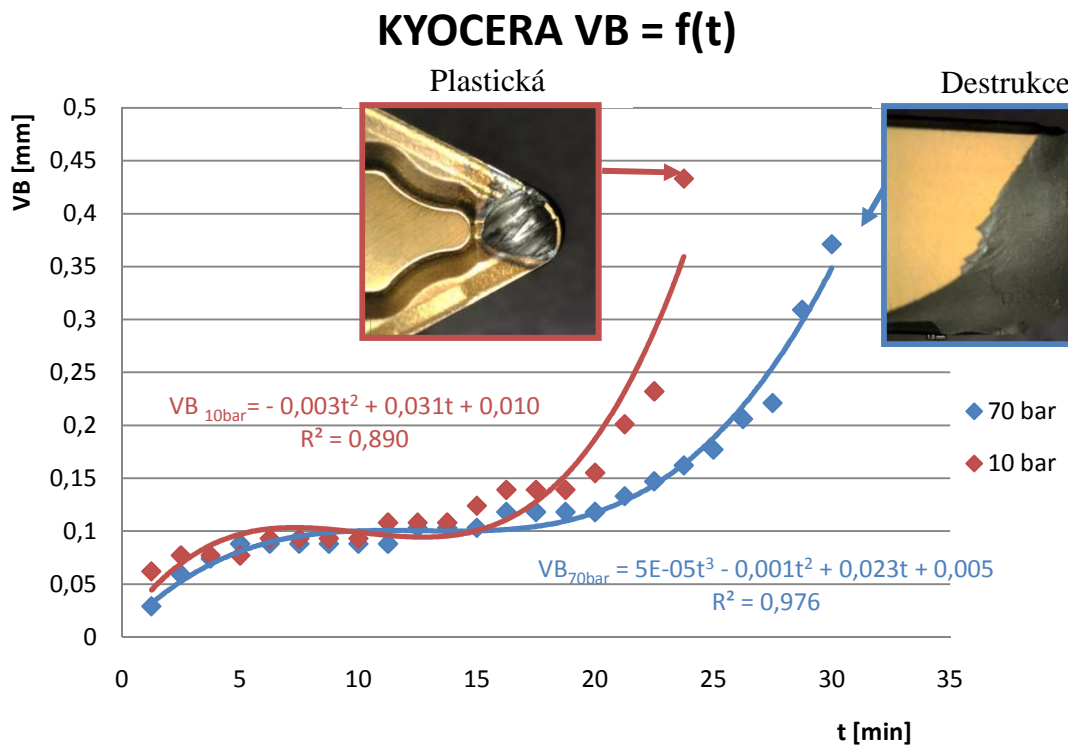
Obr. 39 Grafické znázornění závislosti VB kritéria na čase t

Po ukončení měření a zaznamenání veškerých naměřených dat byly graficky zpracovány průběhy nárůstu opotřebení v závislosti na čase, ve kterém se nástroj nacházel v řezu, a také vývoj dosažené drsnosti obrobeného materiálu v závislosti na čase. Za pomoci grafu, viz Obr. 39, lze posoudit vliv tlaku chladicí kapaliny na vývoj opotřebení hřbetu řezného nástroje a také jeho životnosti v průběhu času. Při tlaku 70 barů řezné kapaliny bylo dosaženo nižší počáteční hodnoty VB opotřebení a tato tendence pokračovala během celé doby experimentu. Přičemž v druhém pásmu tzv. pásmu normálního opotřebení bylo dosahováno podobných hodnot opotřebení u obou zkoušených břitových destiček. Následně dochází k strmému nárůstu hodnot opotřebení v případě křivky reprezentující tlak 10 barů až do bodu, kdy je z důvodů plastické deformace špičky nástroje ukončeno měření. Obdobný průběh nárůstu závěrečného úseku křivky zobrazující závislost opotřebení na čase lze pozorovat také u soustružení při nastaveném tlaku chladicí kapaliny 70 barů. Rozdíl mezi posuzovanými vyměnitelnými břitovými destičkami činí 5 minut, během kterých byl řezný nástroj při tlaku 70 barů schopen pokračovat v procesu obrábění.

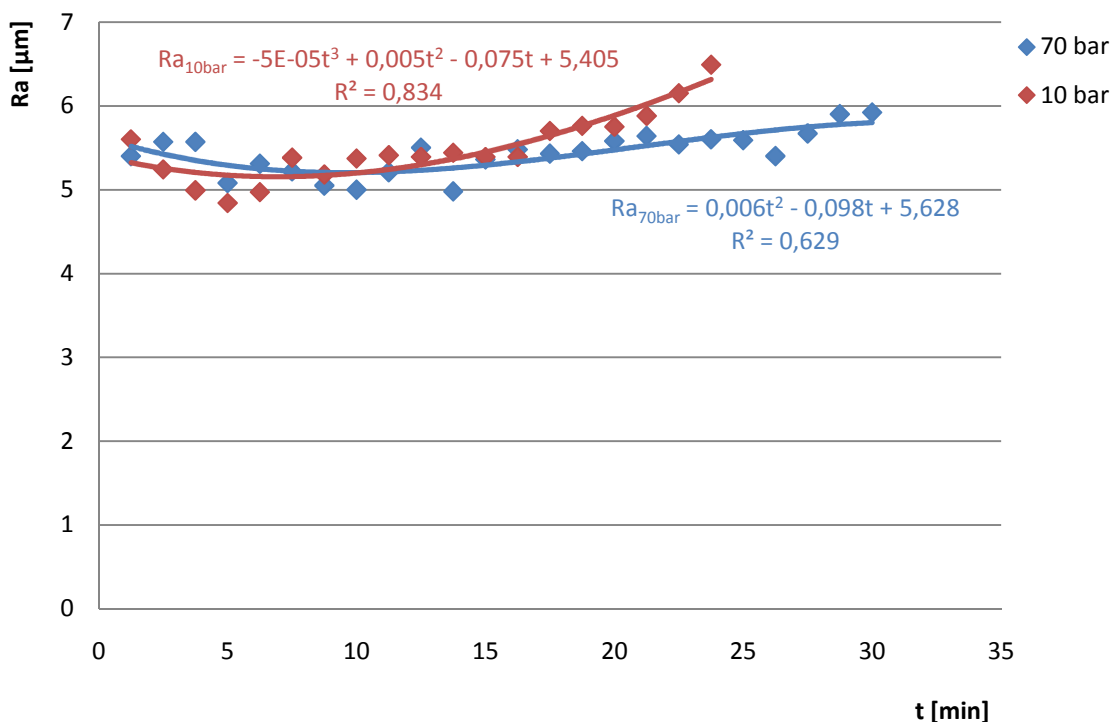
Obr. 40 Grafické znázornění drsnosti obrobku na čase t

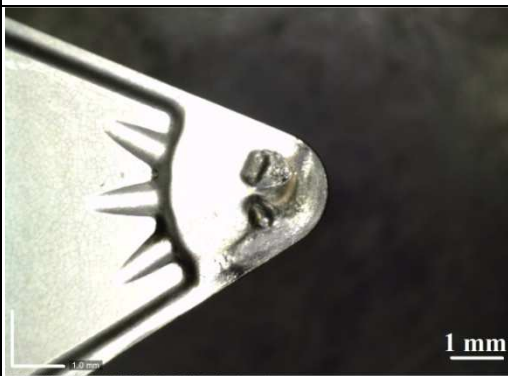
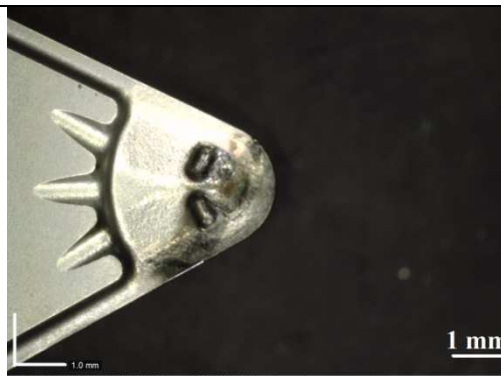
Tab. 29 Vyměnitelná břitová destička SECODNMG150612-MF5 (měření 1)

Řezná rychlost $v_c$ [m/min]	240	264
Čelo VBD dráha 299,7 mm

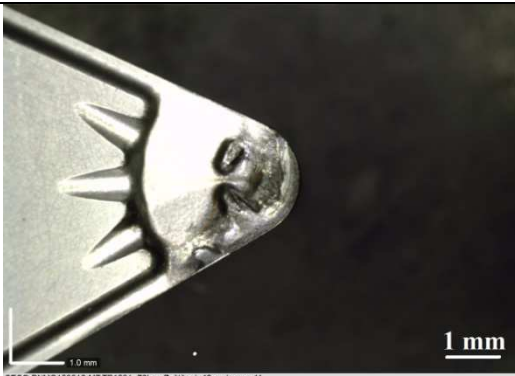
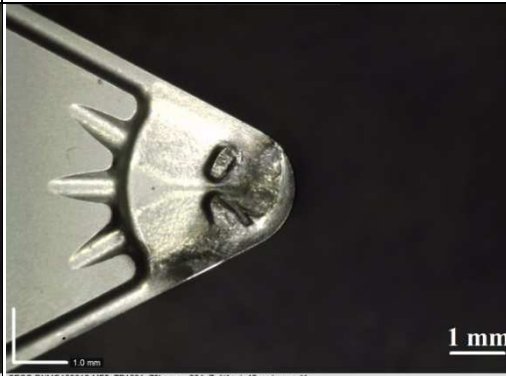
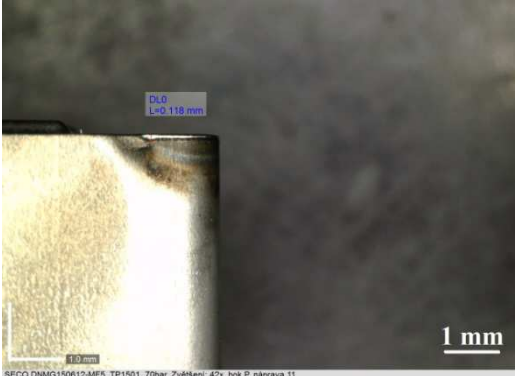
Tab.30 Vyměnitelná břitová destička SECODNMG150612-MF5 (měření 6)

Během obrábění následujících vagónových náprav dochází k rozvíjení opotřebení hřbetu. Po obrobení celkem 11 náprav, což odpovídá dráze o délce 1798,2 mm, nabývalo opotřebení hřbetu při řezné rychlosti 240 m/min hodnoty 0,118 mm, jak lze vidět na snímku v Tab. 30. Při navýšení tohoto řezného parametru o 10 %, opotřebení břitové destičky již dosahovalo hodnoty 0,192 mm. Tento naměřený rozdíl mezi rozdílnými řeznými rychlostmi je nyní mnohem výraznější, než tomu bylo v případě obrobení první nápravy. Hodnota 0,192 mm opotřebení hřbetu nástroje při rychlosti 264 m/min odpovídá hodnotě naměřené po obrobení 22. nápravy, za stejných řezných podmínek v případě řezné rychlosti o 10% nižší. Je tedy zřejmé, že míra difference opotřebení vyměnitelné břitové

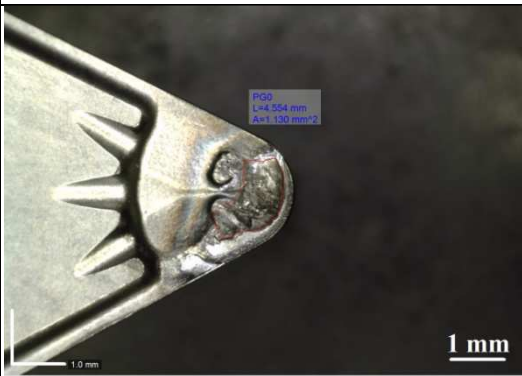
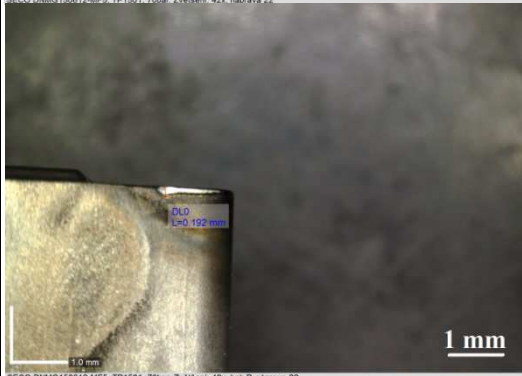
V průběhu dalšího obrábění dochází k rozšiřování výmolu na čele břitové destičky. Na snímcích v Tab. 31 lze vidět stav výmolu po obrobení 22. nápravy, což se rovná dráze o délce 6593,4 mm. Při řezné rychlosti 240 m/min nabývá plocha výmolu na čele hodnoty  $1,13 \text{ mm}^2$ , což odpovídá 48% plochy výmolu na čele  $2,35 \text{ mm}^2$  při řezné rychlosti 264 m/min. Z pořízených snímků za pomoci digitálního mikroskopu je patrné, že hloubka výmolu při navýšení řezné rychlosti o 10 % je výrazně vyšší. V tomto případě došlo i k úplné deformaci utvařeče třísek. Po 25 minutách, kdy se řezný nástroj nacházel v řezu při řezné rychlosti 264 m/min, dosáhlo opotřebení hřbetu břitové destičky hodnoty 0,575 mm. V případě řezné rychlosti 240 m/min, kdy řezný nástroj odebral stejné množství

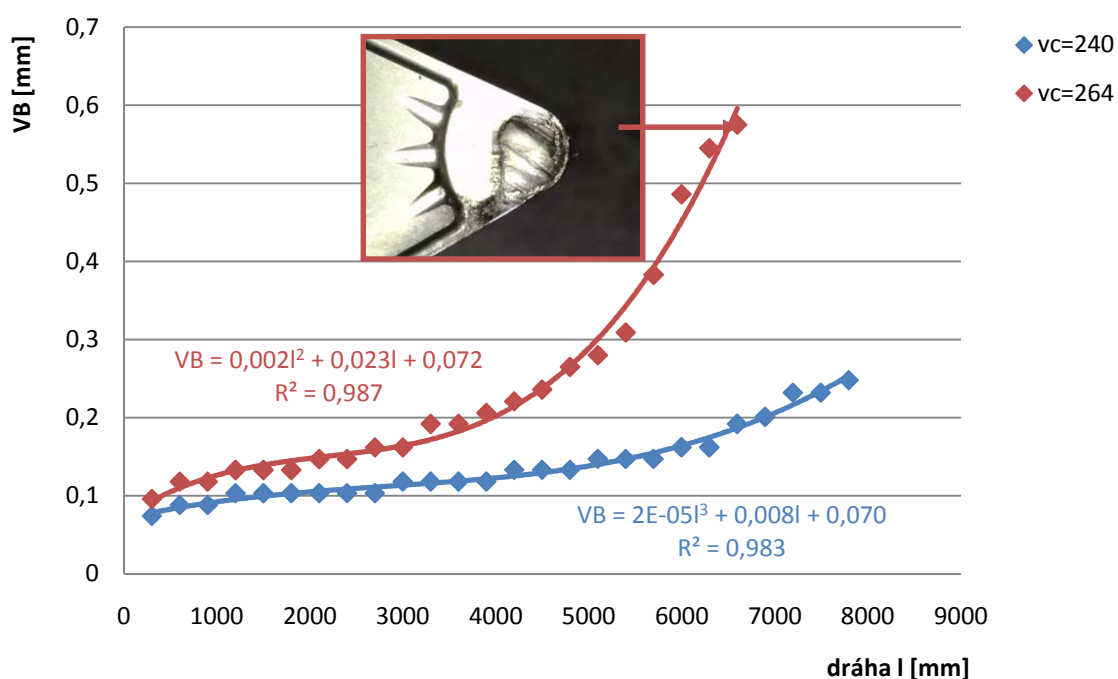
Obr. 43 Grafické znázornění závislosti  $VB$  kritéria na dráze  $l$

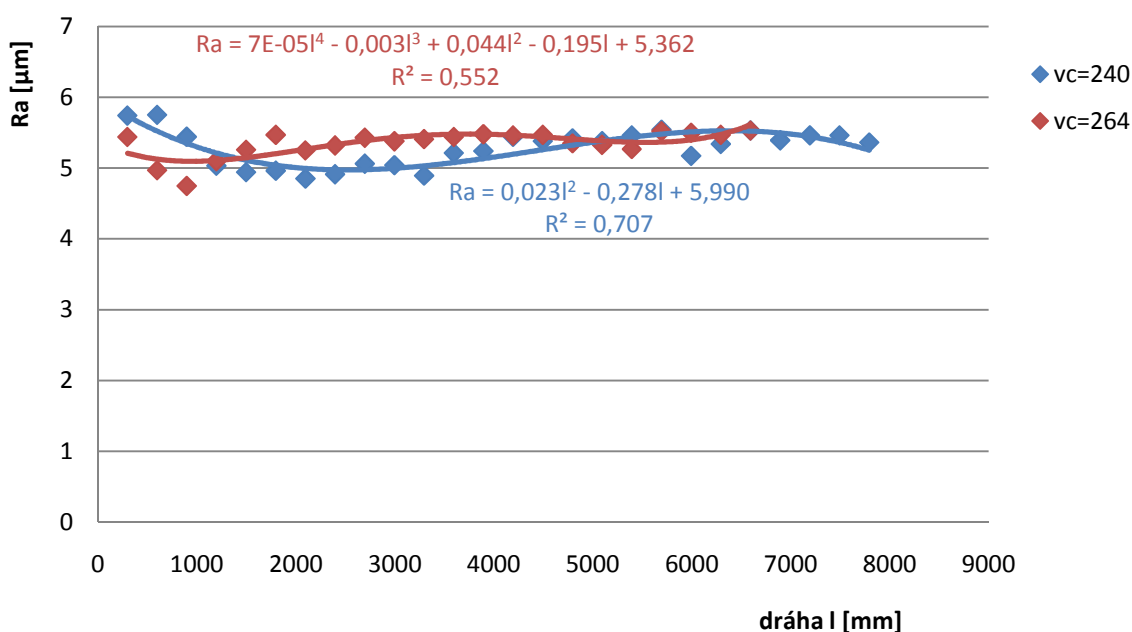
Obr. 44 Grafické zobrazení závislosti drsnosti obrobenej plochy na dráze  $l$
