ČESKÁ ZEMĚDĚLSKÁ UNIVERZITA V PRAZE

**Posouzení úprav toků v oblasti
Krkonošského národního parku**

DIPLOMOVÁ PRÁCE

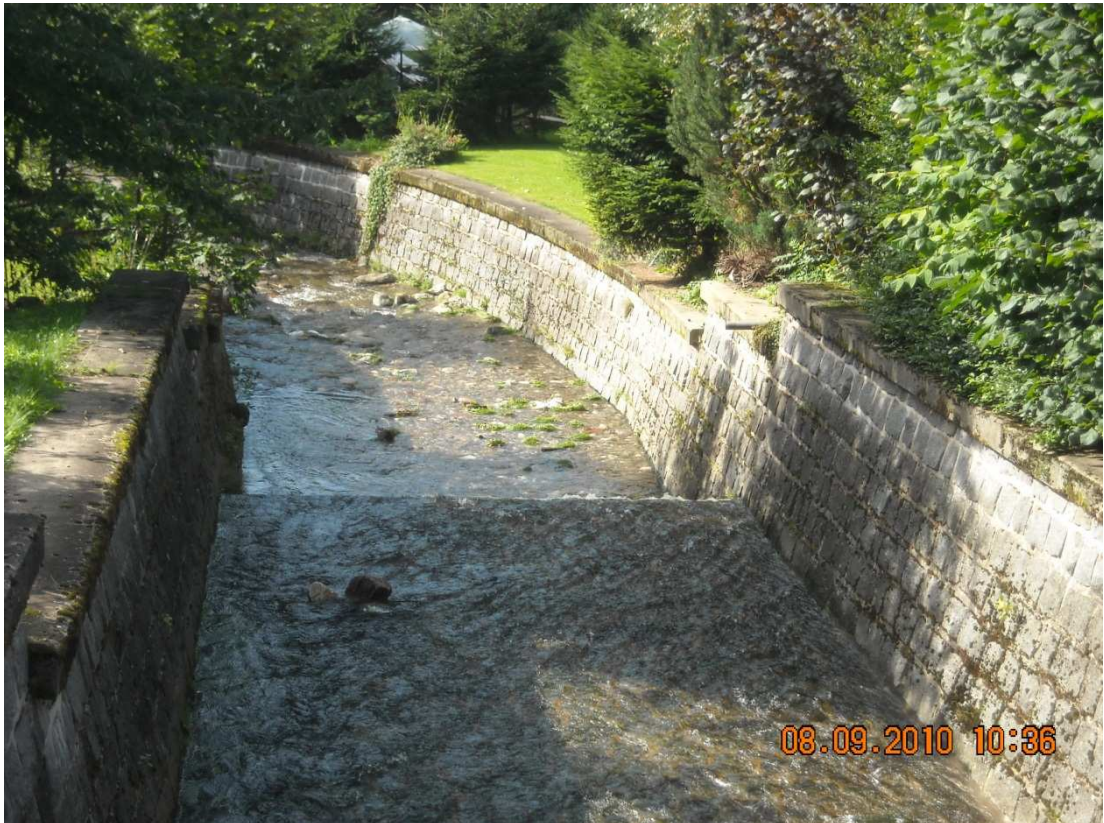
Obrázek č. 1 - Hladce opevněné upravené koryto se spádovým objektem pro tlumení energie vodního proudu v obci Černý důl (Čistá). Foto: autor.

V některých úsecích při velkém sklonu toku je použití hladší a odolnější úpravy nezbytné, pak je zároveň často přistoupeno i ke stavbě spádových objektů, které mají za úkol tlumit energii vodního proudu. Příkladem hladce upraveného odolného koryta se spádovým objektem je v obci Černý důl¹⁵. K hladkému opevnění břehů je přistupováno například i při souběhu toku s důležitými objekty. V minulosti bylo však hladkého opevnění využíváno i v místech, kde to nebylo z hlediska protierozní ochrany nutné.

¹⁵ Viz. Obrázek č. 1.

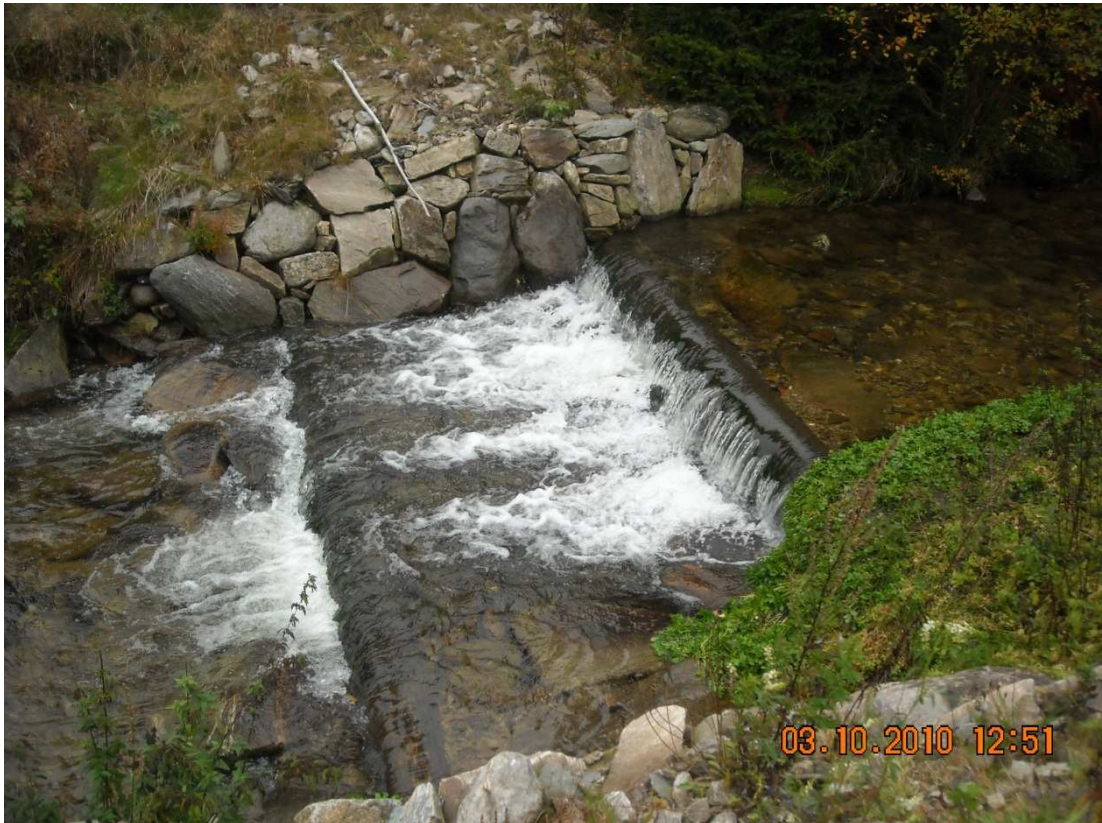
Obrázek č. 2 - Příklad použití dřevěné kulatiny při stavbě prahu (Malá Úpa). Foto: autor.

Při užití prahu je také nutné zajistit stabilitu břehů v úseku alespoň 1,0 m nad přelivem prahu a 3,0 m pod ním. Při současných úpravách bystřin v mírném sklonu s pohybem drobných splavenin se jako těleso prahu často používají dřevěné kulatiny průměru 200 až 300 mm (Zuna 2008)¹⁸. Kamenné prahy se zřizují v úsecích, kde je s ohledem na účel úpravy nutné zajistit dlouhou životnost konstrukcí. Užití betonového prahu je zejména kvůli jeho negativnímu krajínovornému účinku nevhodné (tamtéž).

¹⁸ Příklad dřevěného prahu s opevněním břehů je na obrázku č. 2.

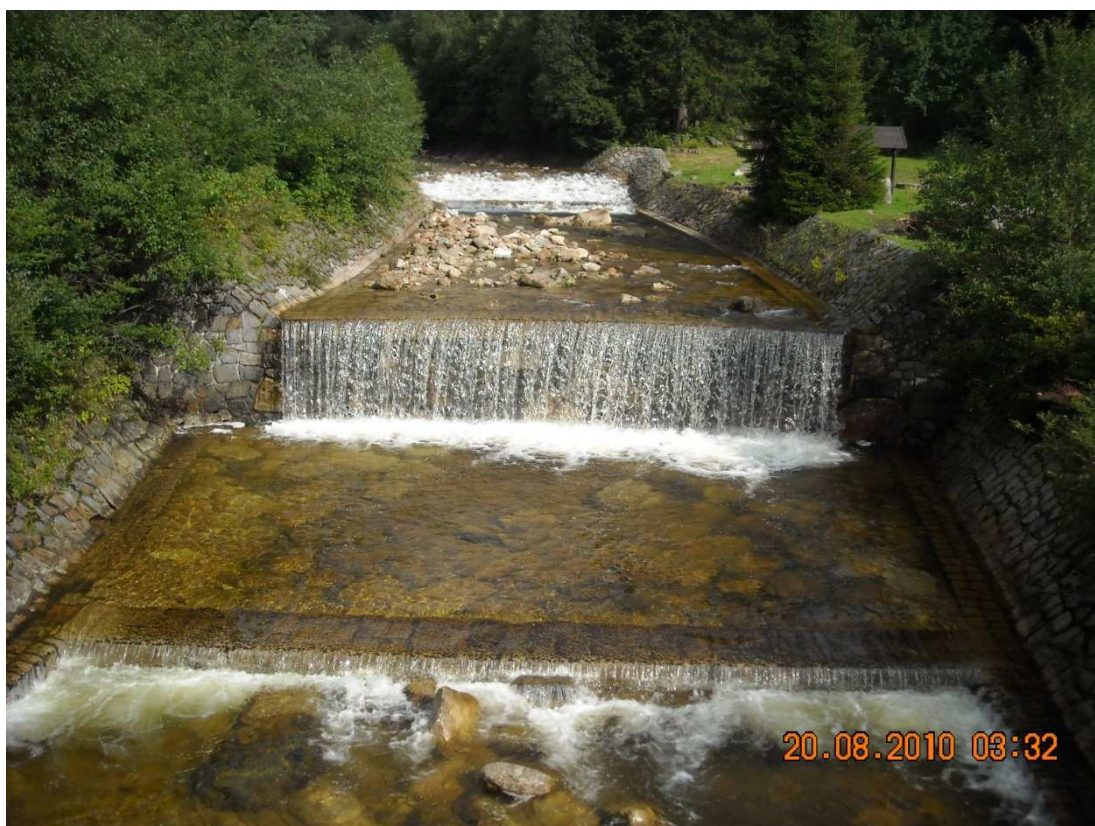
Obrázek č. 3 - Stupeň na řece Labe (Špindlerův Mlýn). Foto: autor.

Ke stabilizaci podélného profilu koryta jsou budovány stupně. Hlavní částí konstrukce je těleso stupně. Těleso samotné se skládá z přelivové sekce, která je uprostřed, a z křídel. Křídla musí být řádně zavázána do břehů. Těleso stupně je založeno v nezámrzné hloubce na základním pásu a budováno z kamenného zdiva nebo betonu. Prostor nad tělesem stupně je odvodňován otvory ve zdivu. Přelivná část stupně je budována ve tvaru, který odpovídá příčnému profilu koryta nad stupněm. Pokud je těleso stupně z betonu, je kvůli riziku obrusu nutné zřídit přelivnou hranu z kamene.

Další nezbytnou částí stupně je podjezí, které slouží k utlumení energie přepadající vody a brání poškození tělesa stupně zpětnou erozí. Pokud je stupeň budován na toku s říčním prouděním, je tlumící účinek stupně podpořen prohloubeným vývarem v podjezí. Pokud je režim proudění bystřinný, je dopadiště zbudováno bez vývaru a opevněno kamenným záhozem. Dolní konec podjezí je

opatřen předprahem. Pro zajištění stability stupně je nutné dostatečné opevnění boků podjezí, to většinou zajišťuje kamenná dlažba (Zuna 2008)¹⁹.

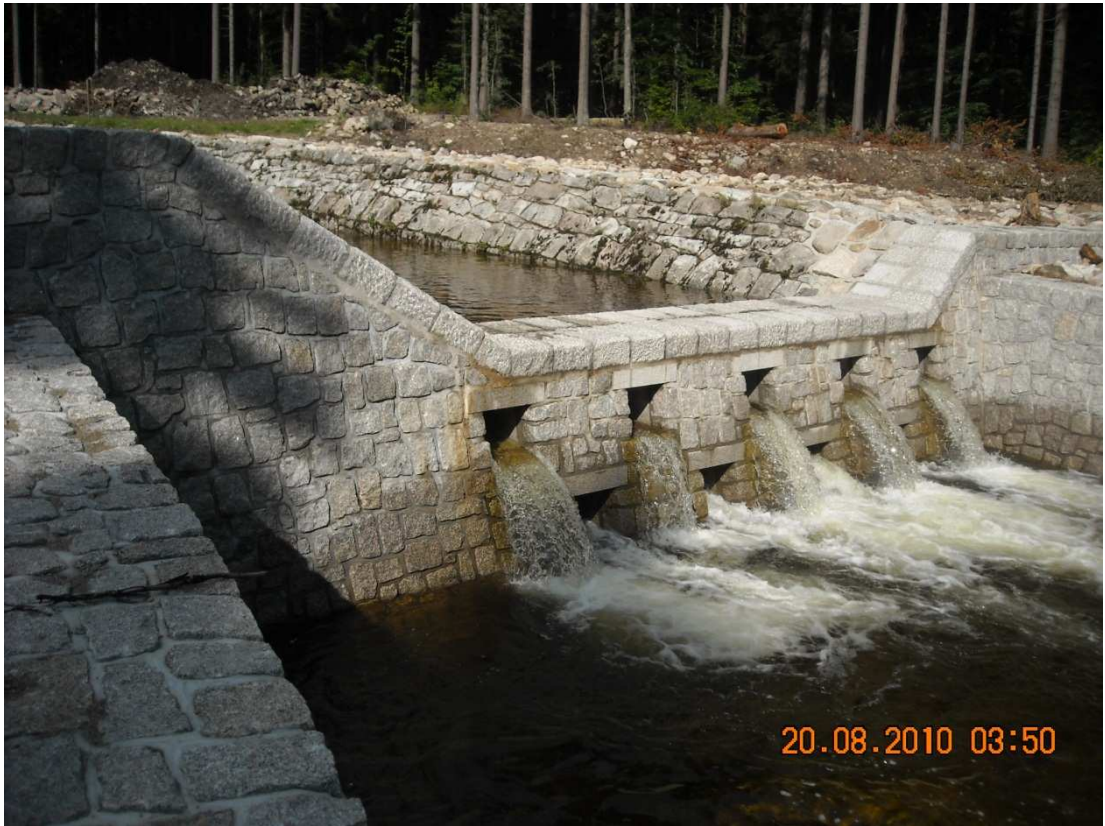
Obrázek č. 4 - Zděná přehrážka v korytě Labe (Špindlerův Mlýn). Foto: autor.

Volba druhu přehrážky tedy závisí na konkrétní situaci, ale v základním stavebním uspořádání se jednotlivé druhy neliší. Střední část tělesa přehrážky je tvořena přelivnou sekci. Ta v bocích přechází do bočních křídel, kterými je přehrážka zakotvena do svahů údolí vodního toku. Průtočný profil přelivné sekce je většinou lichoběžníkového tvaru. Přehrážka je často opatřena několika převáděcími otvory situovanými pod přelivnou hranou. Jejich rozměry jsou nejčastěji v rozmezí 0,2 x 0,3 m až 0,3 x 0,4 m (Zuna 2008). V oblasti Krkonoš jsou budovány převážně přehrážky zděné z lomového kamene s použitím cementové malty²⁰.

²⁰ Příklad přehrážky umístěné na horním toku Labe nad Špindlerovým Mlýnem a v korytě řeky Malá Úpa je na obrázku č. 4 a č. 5.

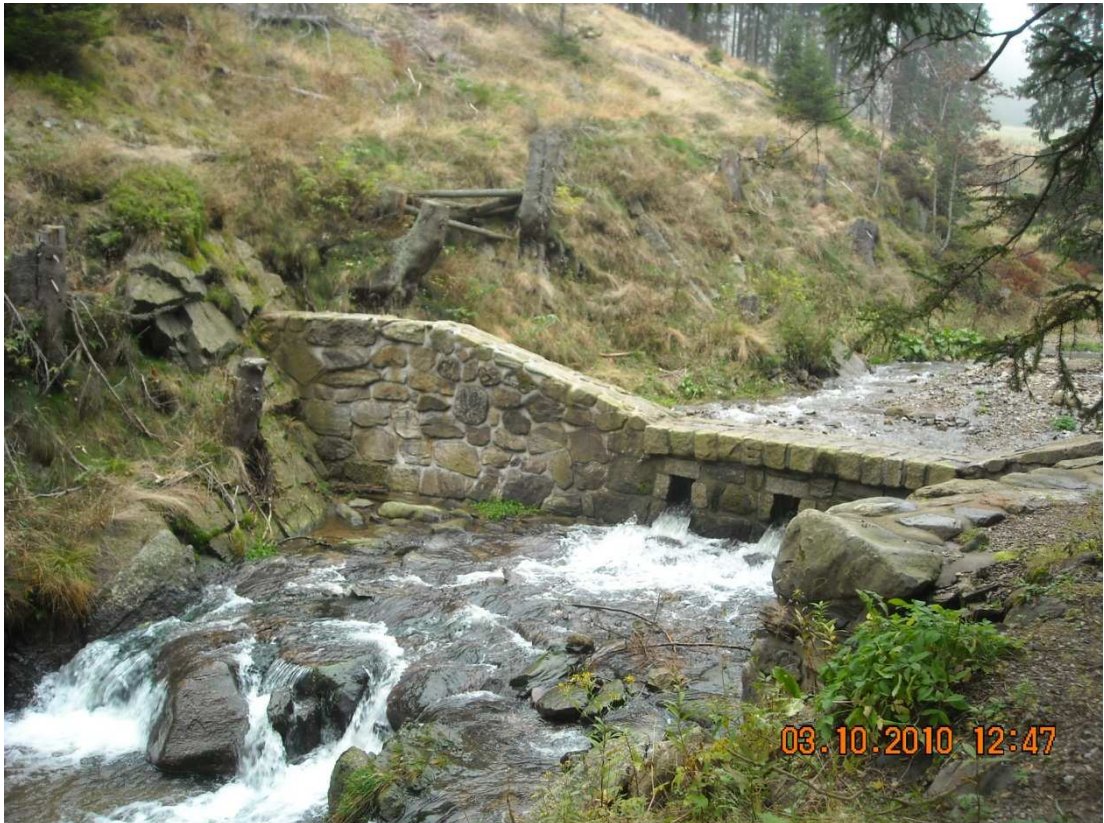
Obrázek č. 5 - Přehrážka na řece Malá Úpa (obec Horní Malá Úpa). Foto: autor.

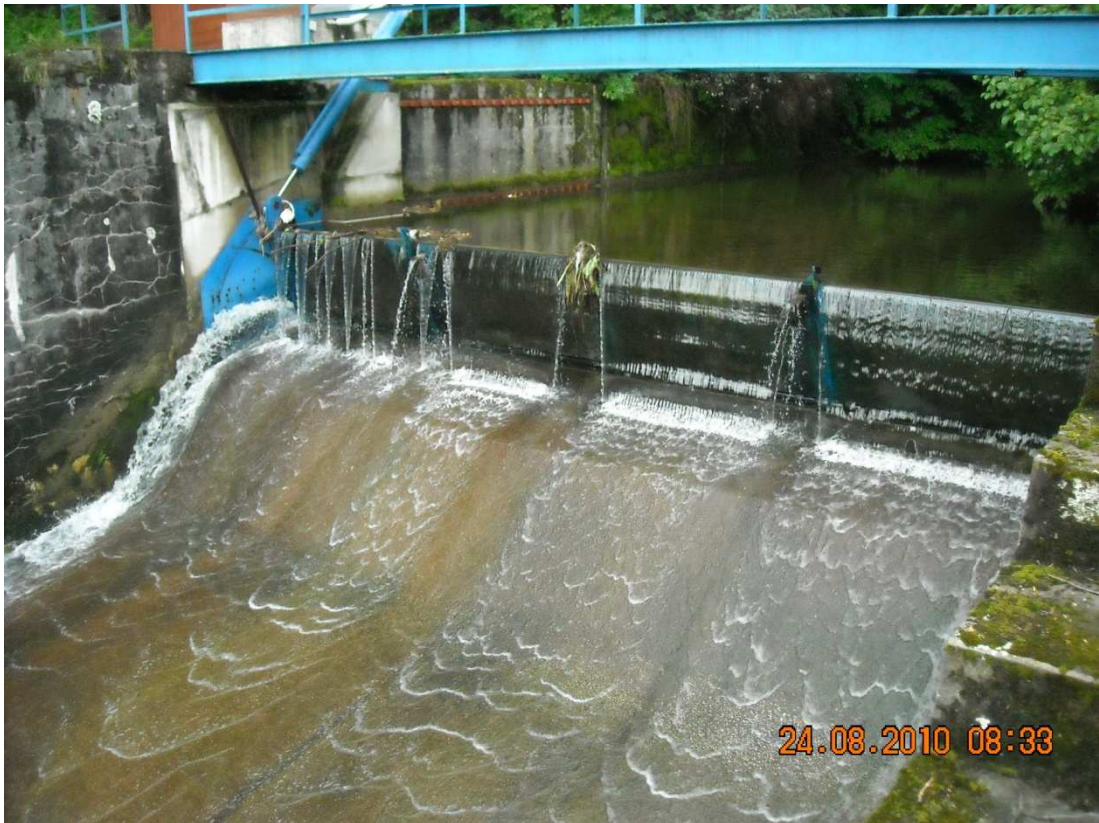
Obrázek č. 6 – Vzdouvací objekt s pohyblivou hradící konstrukcí v obci Lánov (Malé Labe). Foto: autor.

Podle způsobu konstrukce se rozlišují jezy pevné a jezy pohyblivé. Jezy pevné se budují stále méně. Pevným jezem nelze ovládat průběh hladiny vody nad jezem, jako materiál je nejčastěji používán beton. U jezů pohyblivých je hradící konstrukce navrhována jako pohyblivá a lze do jisté míry regulovat výšku vzeduté hladiny. Hlavním konstrukčním materiálem pro pohyblivé jezy je u spodní konstrukce beton, u pohyblivé pak ocel (tamtéž)²¹.

²¹ Příklad pohyblivého vzduvacího objektu je na obrázku č. 6.

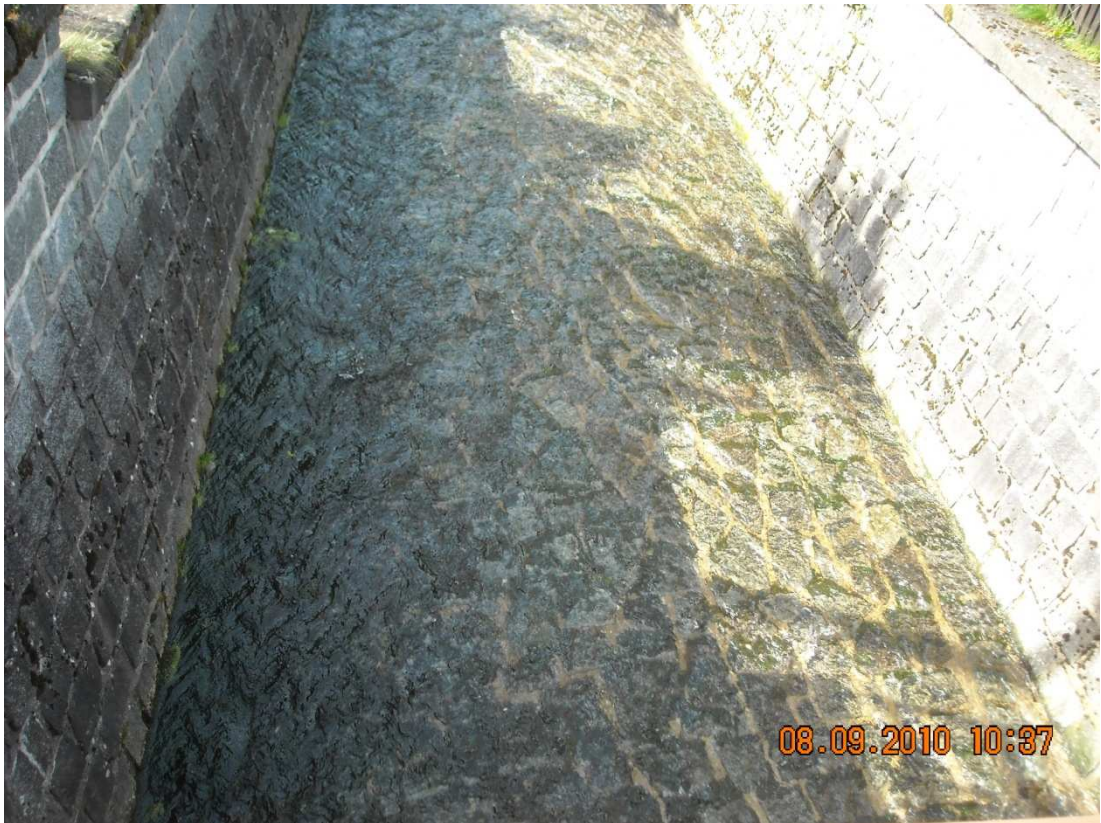
Obrázek č. 7 - Příklad úseku s destrukcí úkrytové kapacity v obci Černý Důl (Čistá).

²⁸ Příklad úseku s destrukcí úkrytové kapacity v obci Černý Důl je na obrázku č. 7.

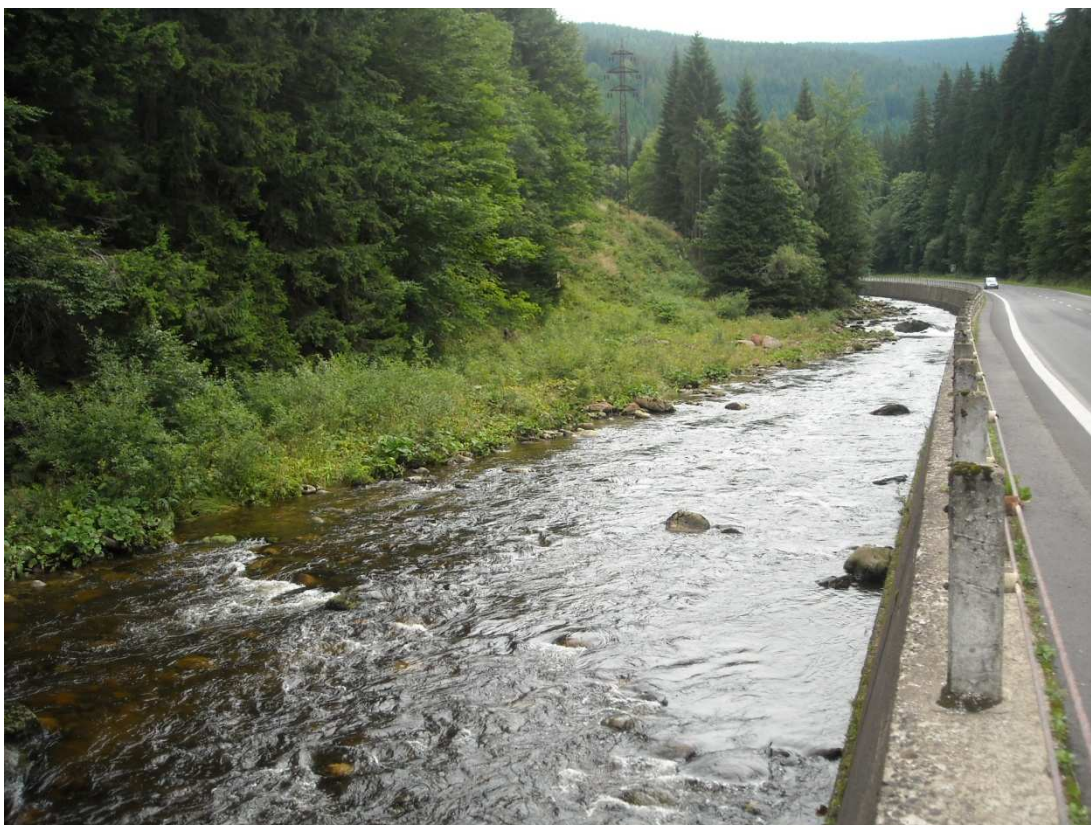
Obrázek č. 8 - Omezení úkrytové kapacity opěrnou zdí silnice (Labe). Foto: autor.

²⁹ Příklad úseku s částečným omezením úkrytové kapacity opěrnou zdí silnice je na obrázku č. 8.

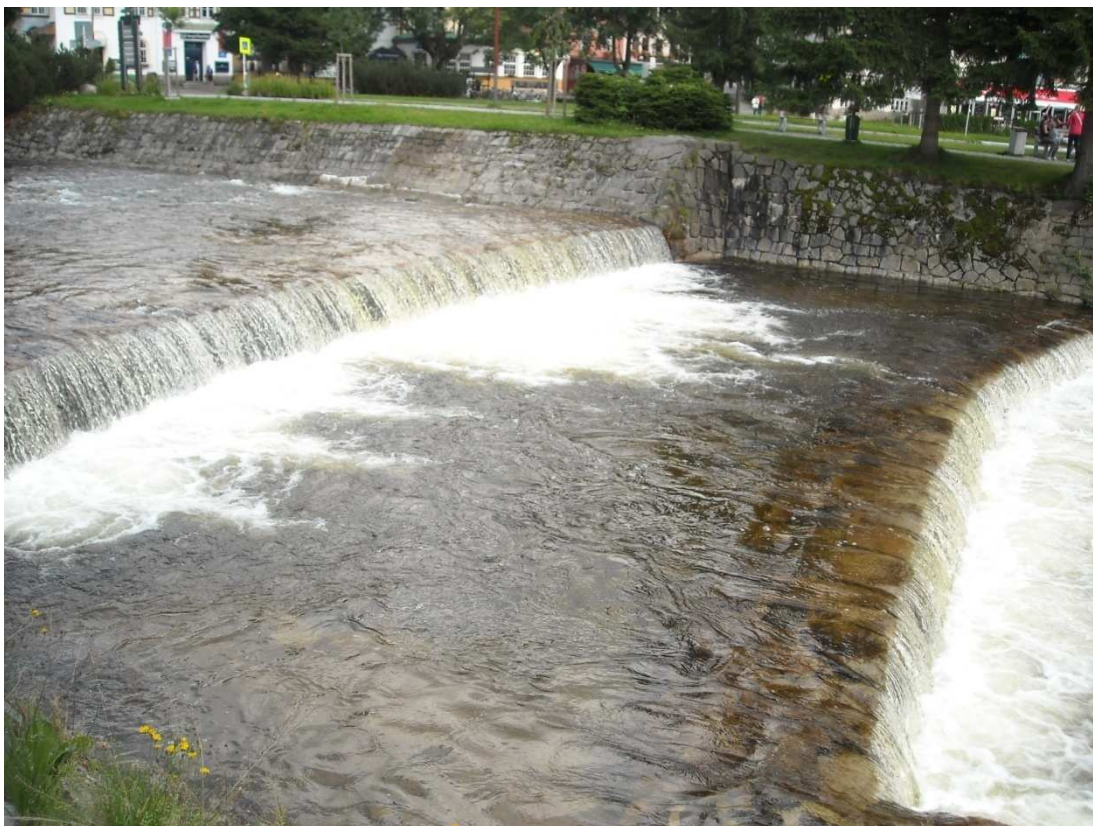
Obrázek č. 9 - Hladce opevněné koryto s prahy v intravilánu obce Špindlerův Mlýn (Labe). Foto: autor.

nebezpečné jevy, proto je nutné hladce opevněná koryta doplňovat příčnými objekty, které energii vody tlumí. Tento druh úpravy je v různé intenzitě proveden ve velké většině krkonošských obcí, kde hustá zástavba přiléhá přímo k toku³³. Příkladem může být Rokytnice nad Jizerou, Černý Důl či Pec pod Sněžkou.

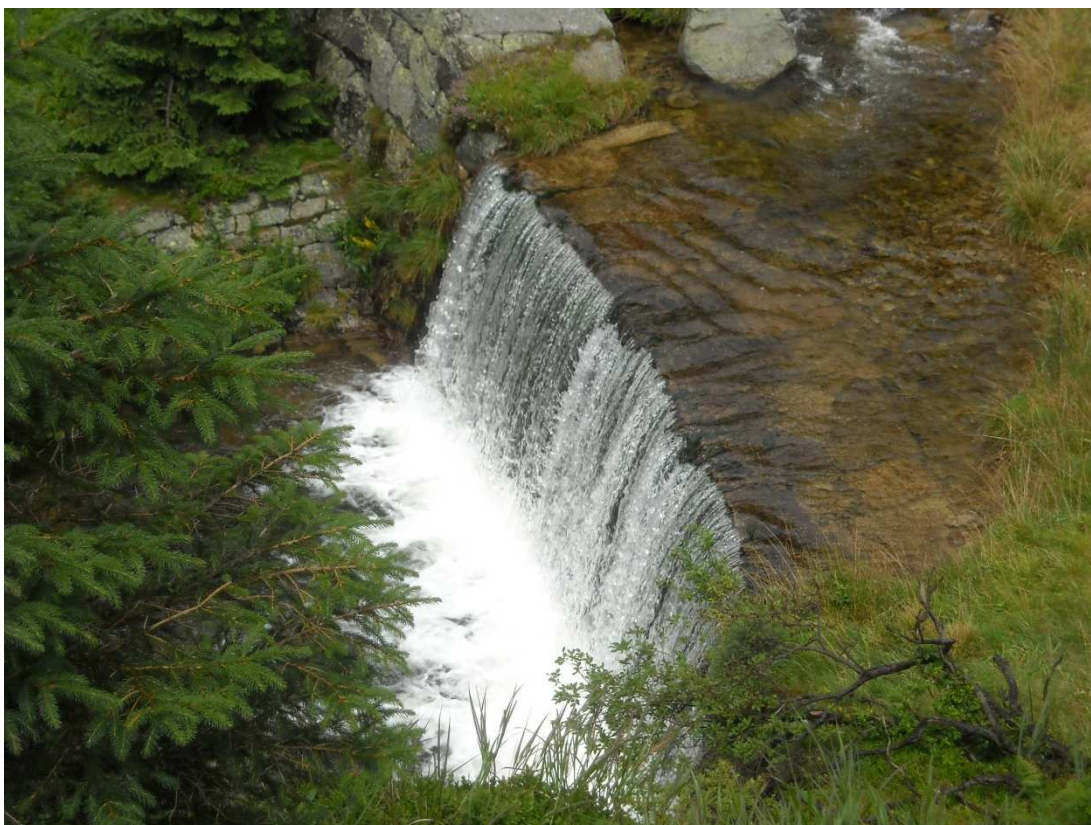
Obrázek č. 10 - Kamenný stupeň v korytě Bílého Labe. Foto: autor

Rozsáhlé soustavy příčných protipovodňových objektů jsou již od konce 19. století provedeny v nejvyšších částech Bílého Labe nad Špindlerovým Mlýnem. Jsou to hlavně kamenné stupně o výšce 2 – 3 m budované, podobně jako hrazení na Čertově strouze³⁴, z nasucho kladených kamenů³⁵.
