JIHOČESKÁ UNIVERZITA V ČESKÝCH BUDĚJOVICÍCH FAKULTA ZEMĚDĚLSKÁ A TECHNOLOGICKÁ

Bakalářská práce

Sledování závad na STK traktorů vybrané výkonnostní skupiny

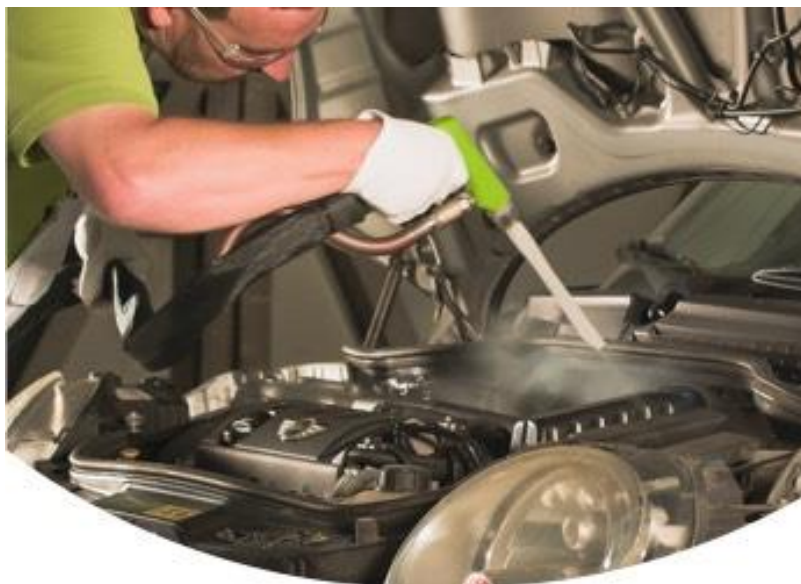
Obrázek 1.1: Čištění motoru suchým ledem
(Doktor-dulek.cz, 2022)

Čištění je možné provést tradičním způsobem pomocí vysokotlakého čističe nebo pomocí poměrně nových technologií např. čištění strojů suchým ledem. V zemědělských družstvech se nejčastěji používají vysokotlaké čističe na teplou vodu, protože přináší řadu výhod. K výhodám patří menší spotřeba chemických látek, lepší odmaštění povrchu, a také vyšší výkonnost. U moderních traktorů, které jsou vybaveny řadou elektronických systémů, není možné na všechny součásti použít

vysokotlaké čističe (např. motor). U součástí, které by mohly být poškozeny, je možné využít např. suchý led. K aplikaci suchého ledu se používají tryskací stroje, kterými se dopravují částice suchého ledu k znečištěným dílům (viz obrázek 1.1). Po dopadnutí na čištěný povrch se změní skupenství částic suchého ledu, což způsobí oddělení nečistot od povrchu dílů. Suchý led přechází z pevného skupenství přímo do plynného, takže se jedná o čištění suchou cestou (Agroportal24h.cz, 2020).

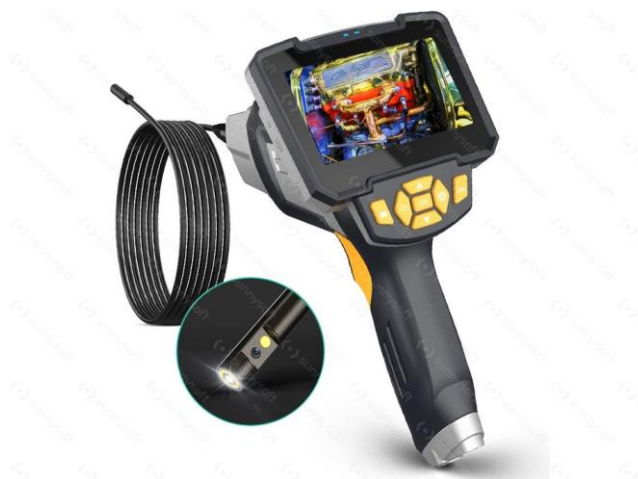
**Obrázek 1.2: Endoskopická kamera s vlastním displejem
(Sunnysoft.cz, 2022)**

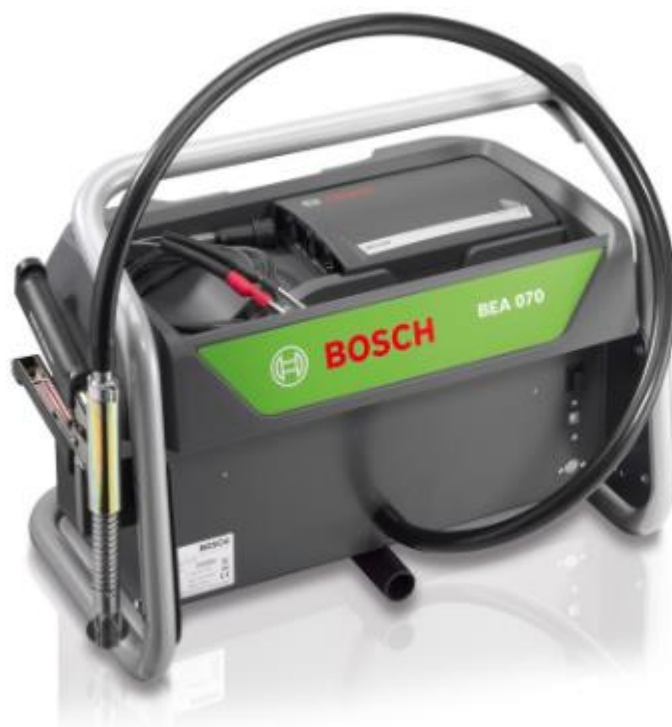
Obrázek 1.3: Mobilní opacimetr BOSCH BEA 070 (Boschaftermarket.com, 2022)

Opacimetr je zařízení, které se využívá na SME k měření kouřivosti (viz obrázek 1.3). Toto zařízení měří absorpci světla výfukových plynů. Vzorek výfukových plynů prochází skrze odběrovou sondu umístěnou v poslední části výfukového potrubí do vyhřívané měřicí komory, ve které se nachází na jedné straně zdroj světla a na druhé straně přijímač světla. Vyhláška č. 211/2018 Sb. stanovuje

přesné požadavky, které musí opacimetr pro účely SME splňovat. V případě, že k přijímací fotodiodě neprojde žádné světlo, dosahuje se maximální kouřivosti. Opacita na SME se uvádí v absolutních jednotkách tedy m^{-1} (Actia.cz, 2022).

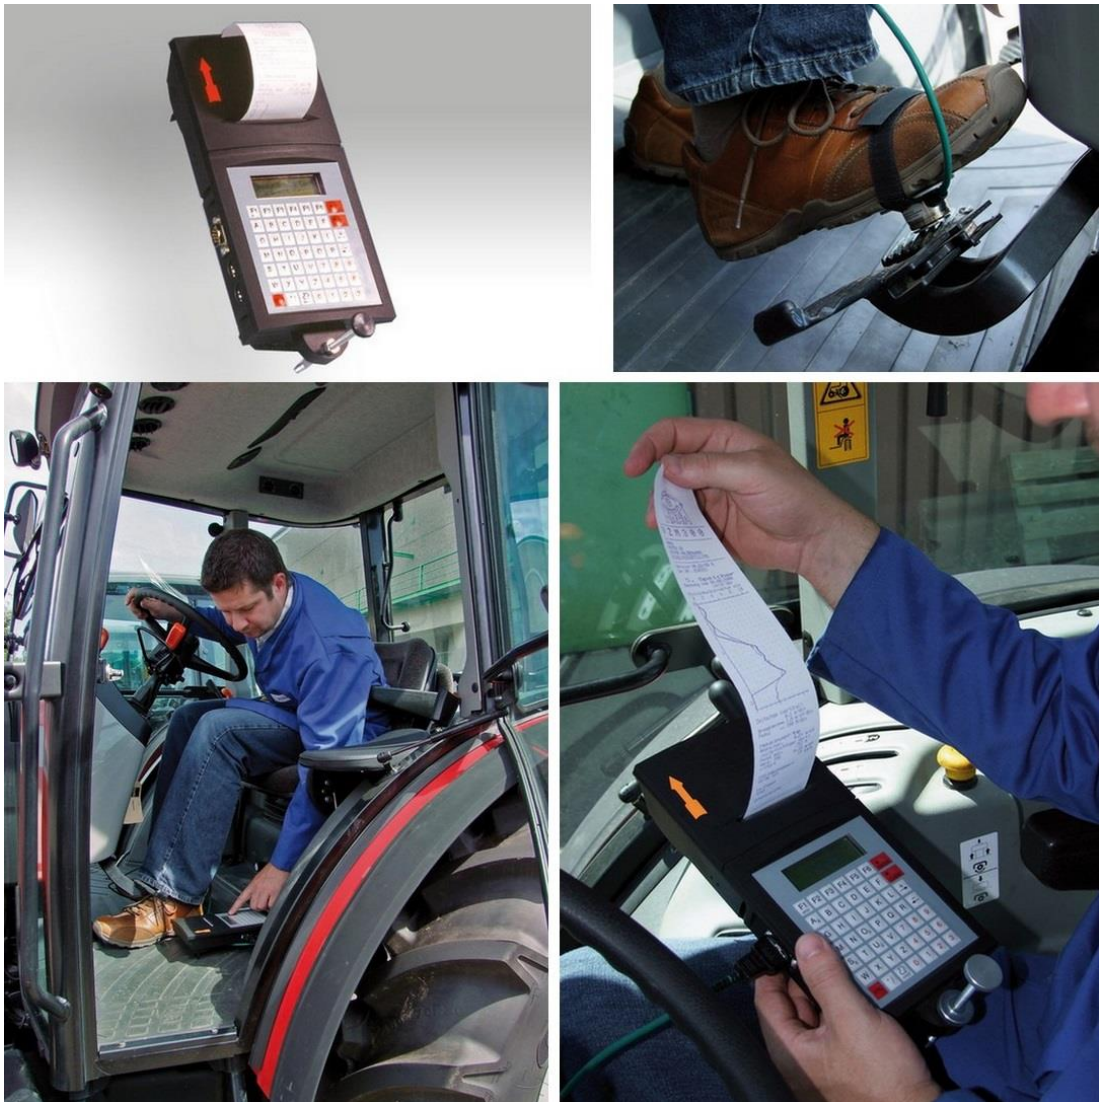
Obrázek 1.5: Umístění decelerometru (Adtechnik.cz, 2022)

Decelerometr je zařízení, které se používá při jízdě zkoušce k ověření účinku brzdové soustavy. Decelerometr se při jízdě zkoušce nachází uvnitř vozidla a je propojen se snímačem ovládací síly vyvozené na brzdový pedál (pedometrem), (viz obrázek 1.5). Přístroj zaznamenává hodnoty brzdného zpomalení a ovládací síly, které následně technik porovná s legislativně předepsanými hodnotami. (Car-tech.cz, 2022).

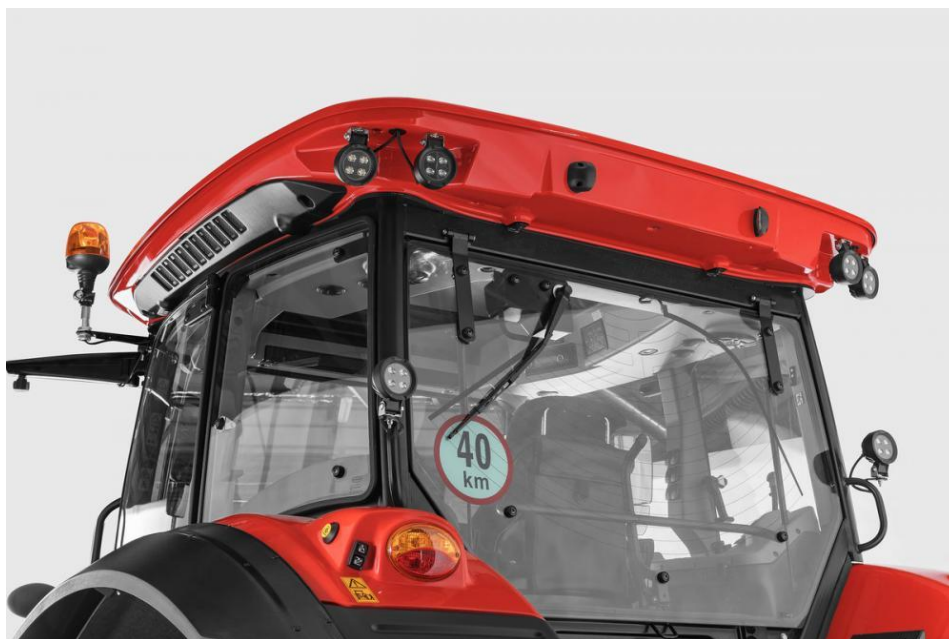
Obrázek 4.2: Označení nejvyšší konstrukční rychlosti (Nn-kosatky.cz, 2022)

Nejčastější vážná závada byla ve sledovaném období shledána u 42 traktorů. U těchto traktorů došlo k vyhodnocení této závady na základě chybějících povinných údajů. Každý traktor musí být totiž vybaven v zadní části kruhovou nálepkou, ve které je vyznačena nejvyšší konstrukční rychlost vozidla (viz obrázek 4.2). Kromě nejvyšší konstrukční rychlosti musí mít traktory od určitého data první registrace také vyznačenou maximální hmotnost brzděného přívěsu. Označení maximální hmotnosti brzděného přívěsu by mělo být umístěno v blízkosti spojovacího zařízení.

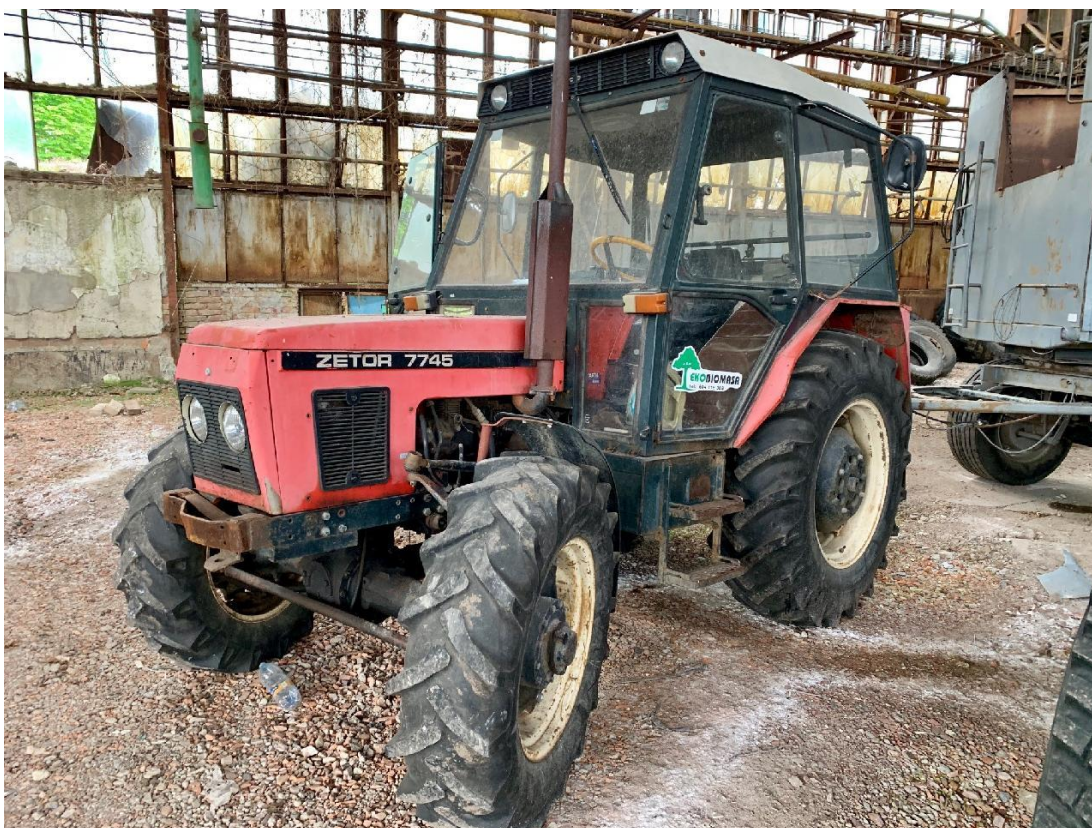
Obrázek 4.3: Špatná montáž předních pneumatik (Drazby.cz, 2022)

u této unifikované řady. Poslední, desátá nejčastější vážná závada byla ve sledovaném období zjištěna u 14 traktorů. Tato závada se týkala špatné montáže pneumatik. S otočenými pneumatikami proti směru rotace se nejčastěji můžeme setkat u starších traktorů Zetor s přední hnanou nápravou (viz obrázek 4.3). Takto otočené pneumatiky se údajně pomaleji a rovnoměrněji sjíždějí, avšak správně by měly být namontovány podle vyznačeného směru rotace.

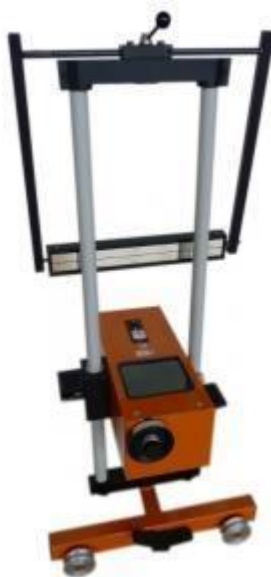
Obrázek 4.4: Regloskop (Autotech-chotebor.cz, 2022)

Každé vozidlo musí být vybaveno předepsaným počtem světlometů a svítilen. U traktorů se kontroluje pouze jejich správná činnost, stav, počet a umístění. Při technické prohlídce nákladních automobilů se mimo výše zmíněné úkony provádí také kontrola seřízení potkávacích a dálkových světlometů. Tato kontrola se provádí pomocí přístroje označovaného jako regloskop (viz. obrázek 4.4).

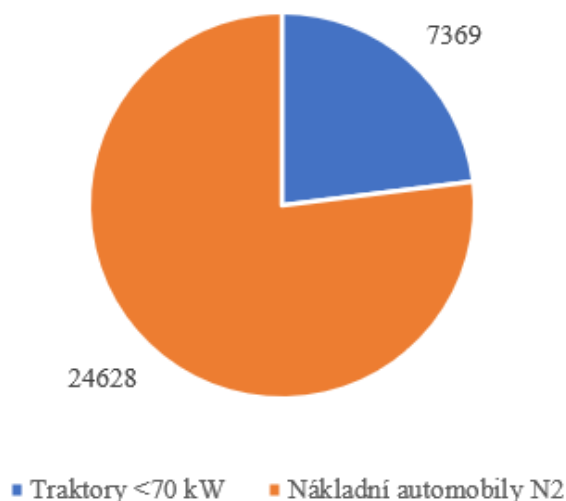
Obrázek 4.5: Celkový počet provedených pravidelných technických prohlídek porovnávaných druhů vozidel (Mdcz.cz, 2022, zpracování autor)

Ze získaných statistik byl vytvořen graf, ve kterém je znázorněno kolik bylo provedeno ve sledovaném časovém úseku pravidelných technických prohlídek traktorů s výkonem motoru do 70 kW a nákladních automobilů kategorie N₂ (viz obrázek 4.5).

Z výše uvedeného grafu je patrné, že u nákladních automobilů kategorie N₂ bylo provedeno téměř čtyřikrát více pravidelných technických prohlídek než u traktorů, což se také promítlo do počtu zjištěných lehkých, vážných a nebezpečných závad (viz tabulka 4.3).

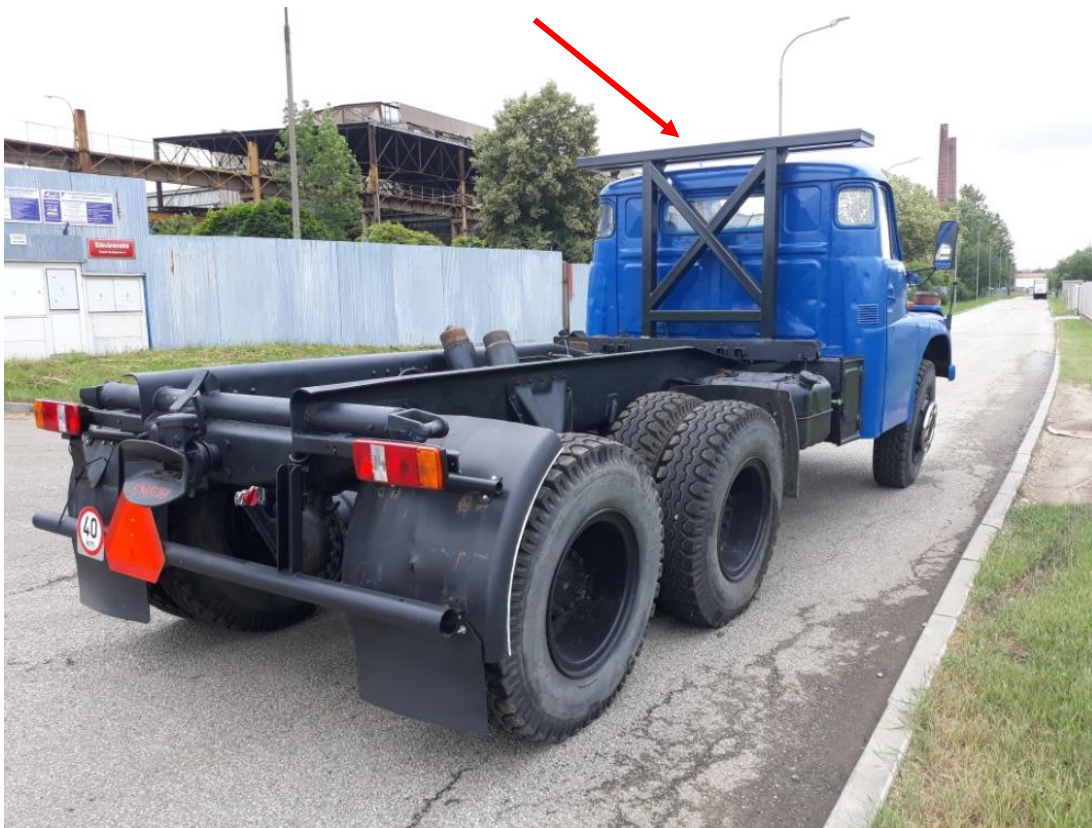
Obrázek 5.2: Umístění ochranného rámu (Ramatservis.cz, 2022)
