ČESKÁ ZEMĚDELSKÁ UNIVERZITA V PRAZE
FAKULTA ŽIVOTNÍHO PROSTŘEDÍ
KATEDRA EKOLOGIE KRAJINY

**STARÁ EKOLOGICKÁ ZÁTĚŽ
V PRŮMYSLOVÉM AREÁLU V OBCI
PRAMENY U MARIÁNSKÝCH LÁZNÍ A
JEJÍ RIZIKA PRO OKOLNÍ ŽIVOTNÍ
PROSTŘEDÍ**

BAKALÁŘSKÁ PRÁCE

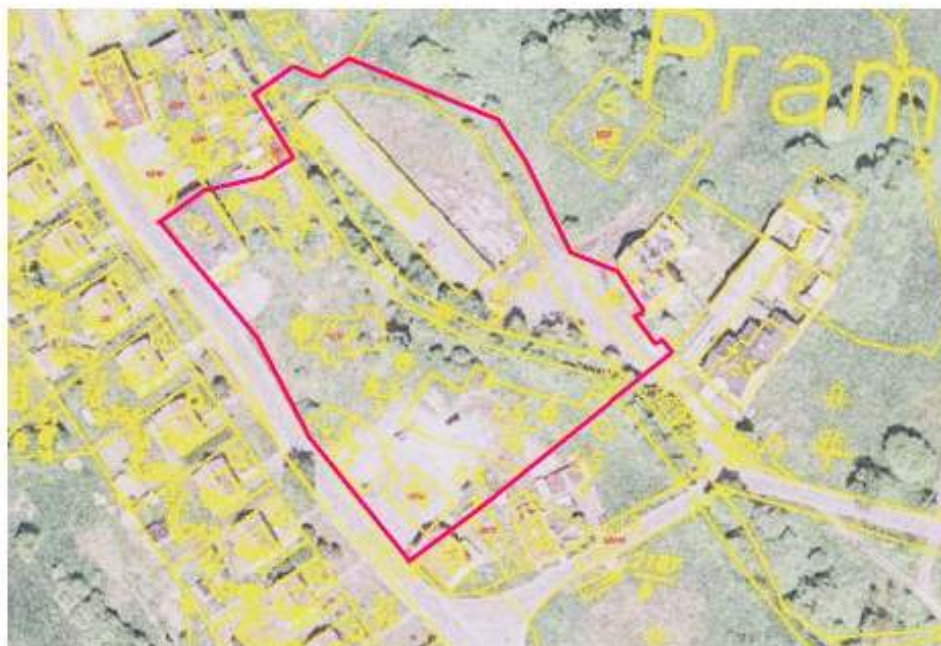
Obr. č. 1: Výseč katastrální mapy zobrazující zájmové území

Zájmový prostor ekologické zátěže v obci Prameny se nachází v jižní části obce, na pozemcích č. 334, 45/1, 91/2, 96 katastrálního území Prameny a v minulosti byl využíván Statky a lesy Sokolov pro zemědělské a průmyslové potřeby, což vedlo ke vzniku konkrétní ekologické zátěže. (obr. č. 1)

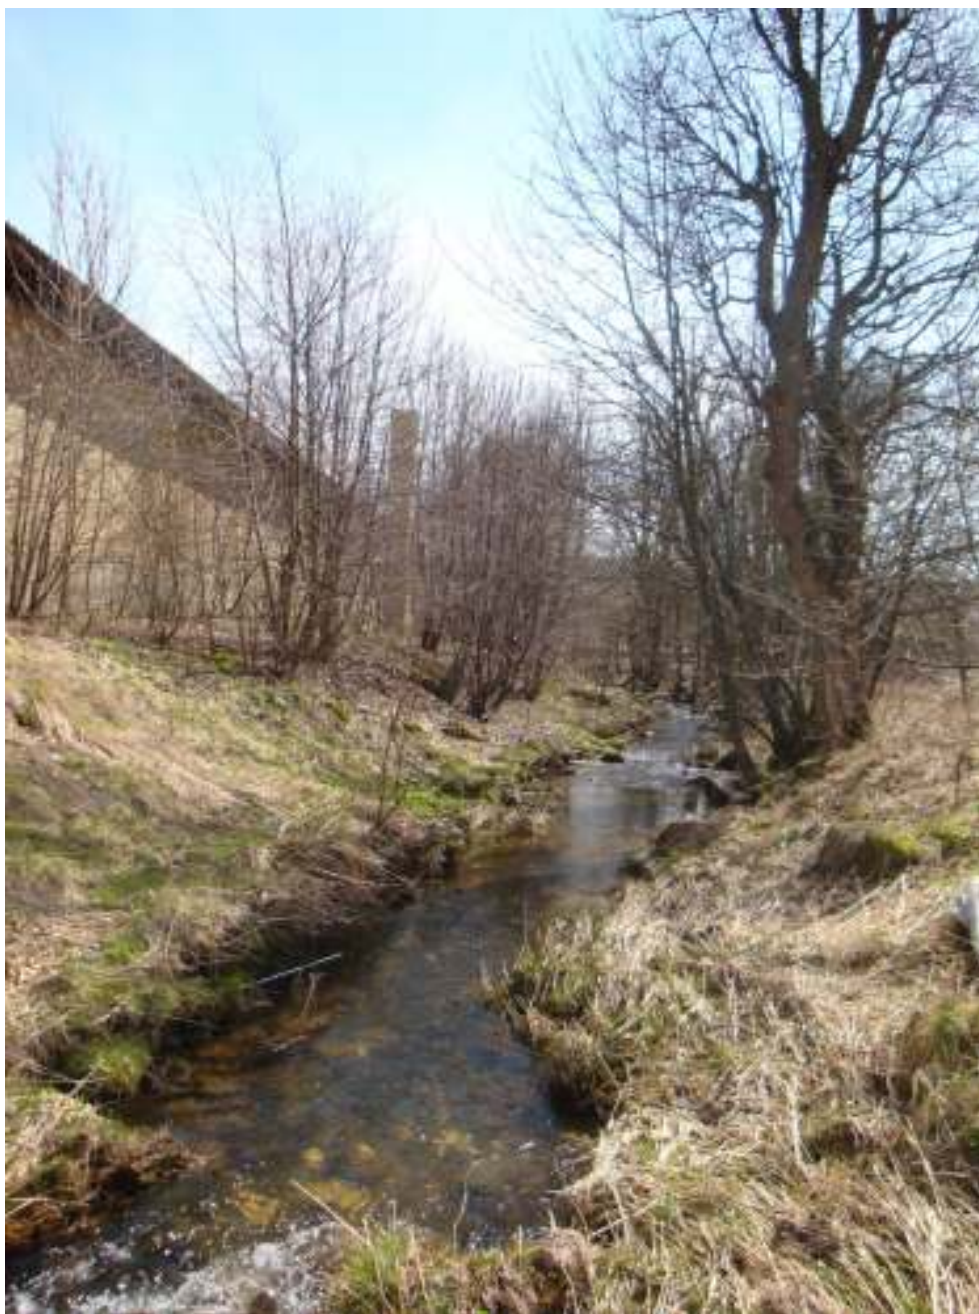
Foto č. 1: Bezejmenný potok protékající zájmovým územím

Zájmovým územím protéká bezejmenný potok, který ho dělí na levý břeh, kde se nacházejí dílny, jejich nádvoří a odstavné plochy a pravý břeh, na kterém kdysi stával statek a garáže, dnes je zde volné prostranství a budova staré radnice. (foto č. 1)

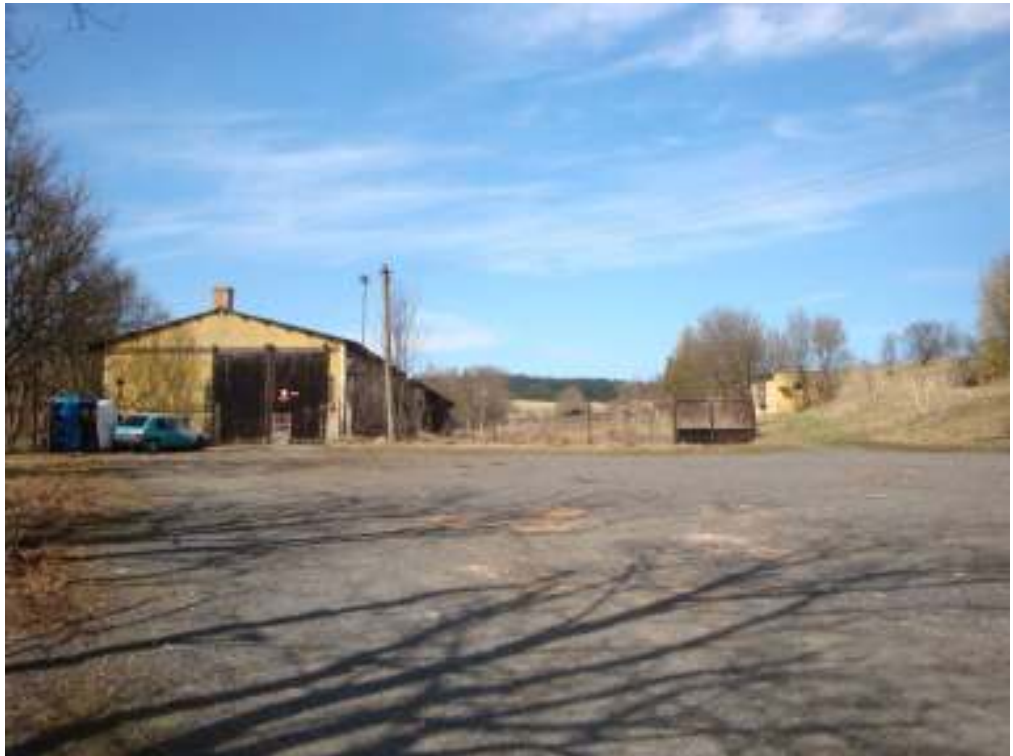
Foto č. 2: Areál dílen a vraky aut

Levý břeh s dílnami a nádvořím, a odstavnými plochami. Prostor dílen byl dříve využíván pro účely parkování a oprav drobné techniky, taktéž zde bylo manipulováno s ropnými látkami. Dnes jsou dílny využívány jen částečně, na dvoře se nacházejí vraky aut. (foto č. 2)

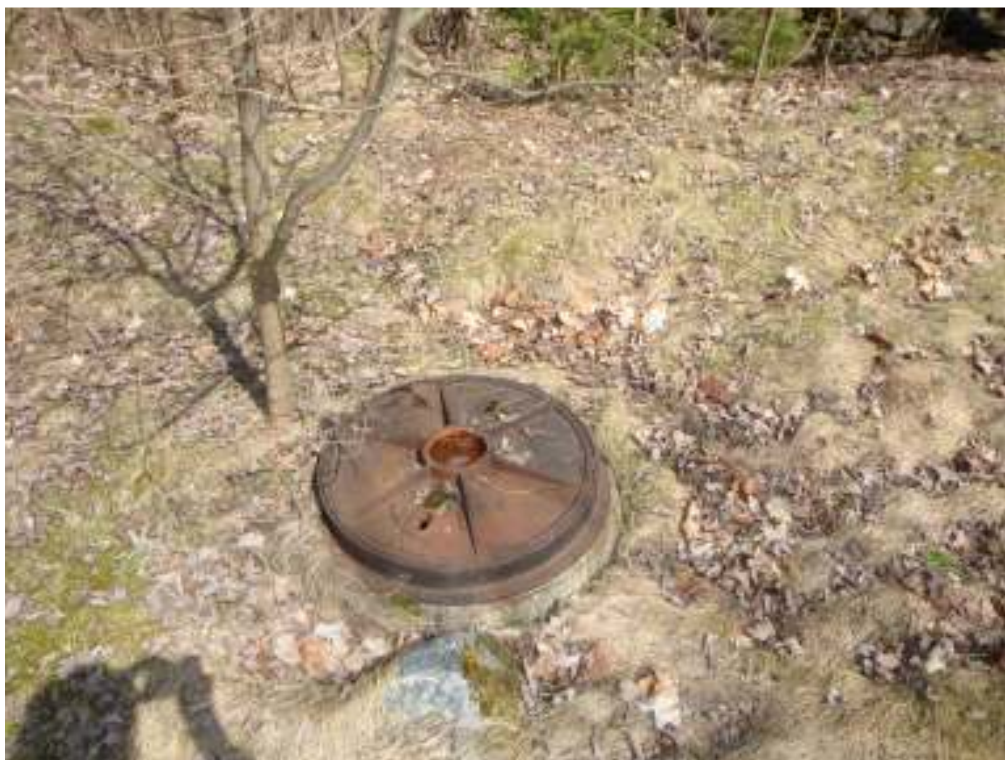
Foto č. 4: Kanalizace

Kontaminace zemin a podzemních vod ropnými látkami byla potvrzena v prostoru radničního dvora (pravděpodobně pozemek č. 45/1) již v roce 1994 a to při výkopech pro stavbu kanalizace. Následně bylo na základě objednávky obce zahájeno společností AQUATEST Stavební geologie a.s. sanační čerpání podzemních vod. Po měsíci byl dosažen limit pro pitnou vodu v ukazateli NEL podle tehdy platné ČSN 75 71 11. Dle závěru zpracovatele zde došlo k průvalu naakumulovaných kontaminovaných vod ze staré kanalizace, nebo sklepních prostor (dílny v budově radnice). Vytěžená zemina z výkopových prací byla ponechána na místě a měla být odvezena v rámci celkových sanačních prací na lokalitě. (foto č. 4)

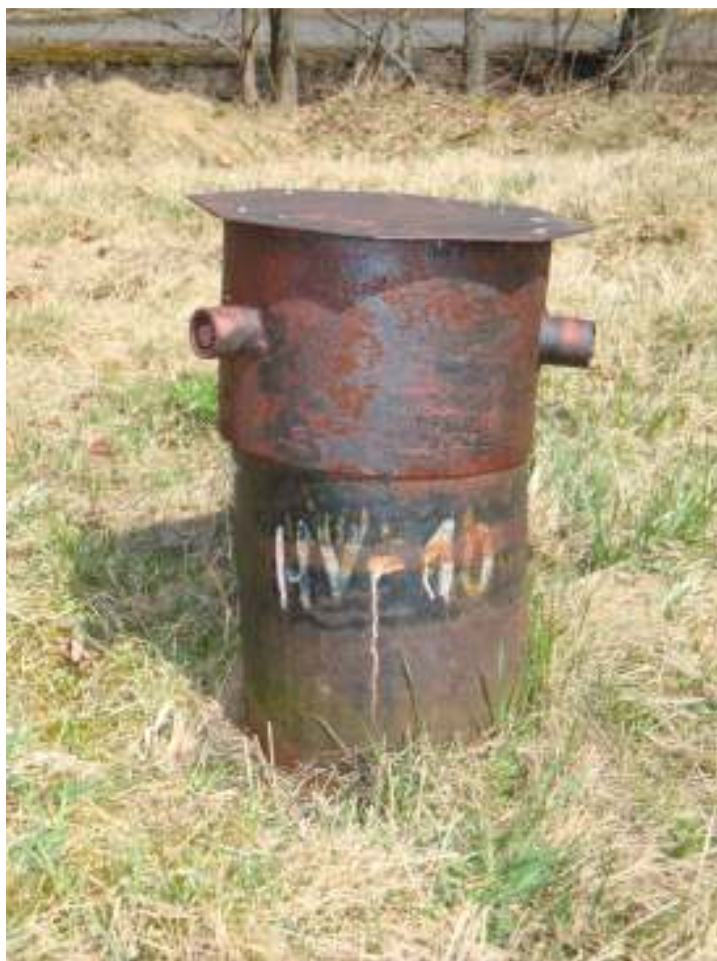
Foto č. 5: Vrt HV 303

V jediném vyhloubeném HG vrtu (HV 303, dnes v terénu označen z neznámých důvodů jako HV 10), který je umístěn ve směru proudění podzemní vody, a který postihuje hlubší zvědeň, byly analyzovány na dynamicky odebraných vzorcích podzemních vod NEL v koncentraci okolo 1 mg/l. Největší kontaminace NEL (51 mg/l) byla nalezena v sondě S1, která byla vyhloubena v jižní části areálu. Dle zpracovatele Ekologického auditu není tento údaj reprezentativní, jelikož v období provádění průzkumných prací docházelo vlivem tání sněhu k průniku znečištěných povrchových vod do těchto sond. (foto č. 5)

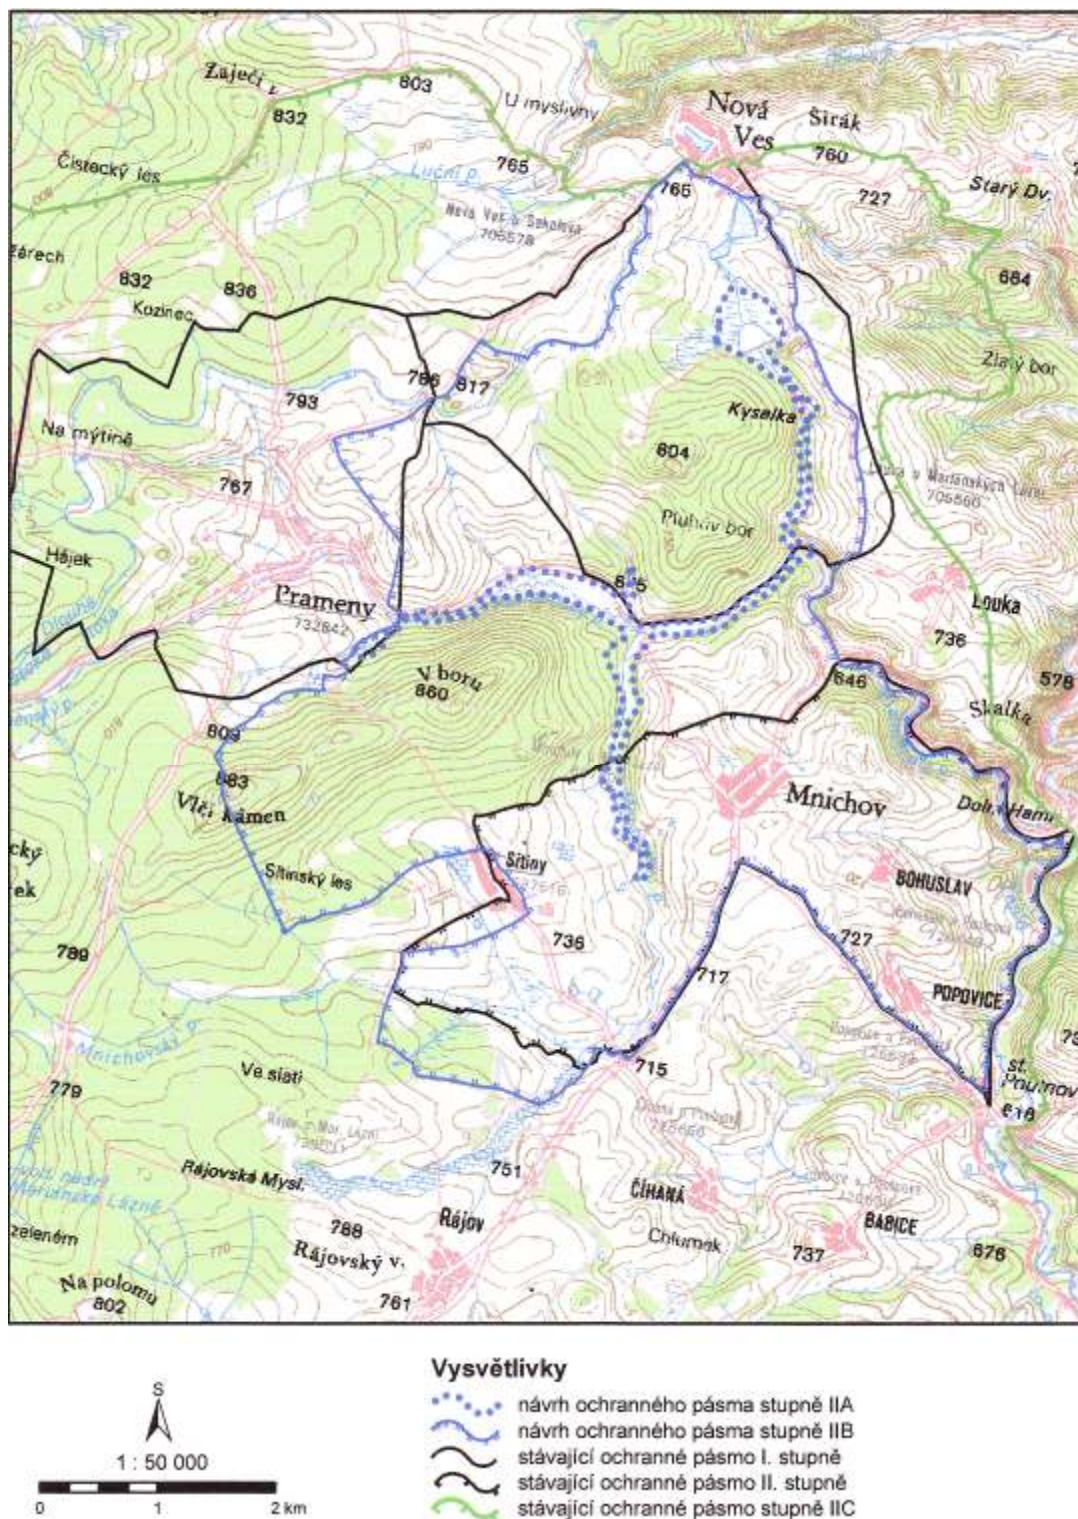
Obr. č. 4: Ochranná pásma ZPMV a PLZ zřídlení struktury Louka – Nová Ves - Prameny

Území ekologické zátěže se nachází bezprostředně v Prozatímním ochranném pásmu I.stupně přírodních léčivých zdrojů a minerálních vod zřídelní lokality Prameny, Nová Ves a Louka, v drenážním prostoru zřídelní struktury. To znamená že při sanaci území musí být zvolený takový technologický postup, který vyloučí riziko propojení oběhu prostých a minerálních vod, narušením plynotěsného písčito – jílovitého izolátoru.

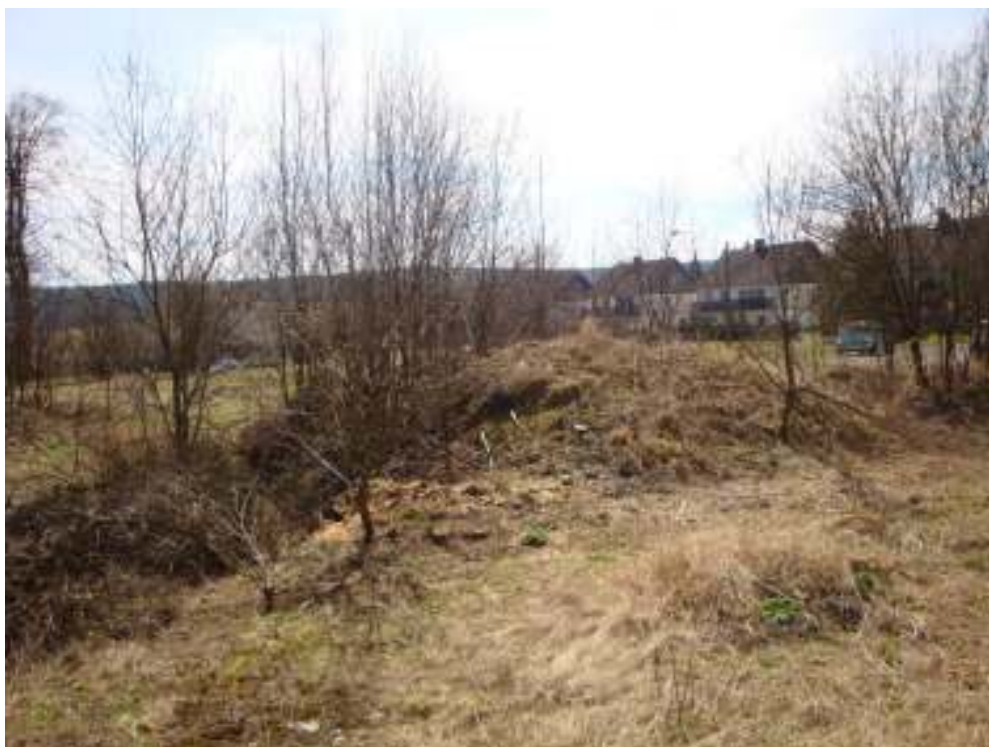
Foto č. 8.: Navážky tvořené převážně stavebním odpadem

Nesaturovaná zóna je na zájmové lokalitě tvořena antropogenními navážkami (makadam, úlomky cihel stavební suť, škvára) a jílovitou až jílovotopísčitou hlínou. Její mocnost se pohybuje v rozmezí 0,3 – 1,9 m. Mocnosti nesaturované zóny do 1 m byly zjištěny v levobřežním prostoru zájmové lokality, v pravobřežním prostoru jsou mocnosti nesaturované zóny v rozmezí 1,2 – 1,9 m. (Holeček, 1995)

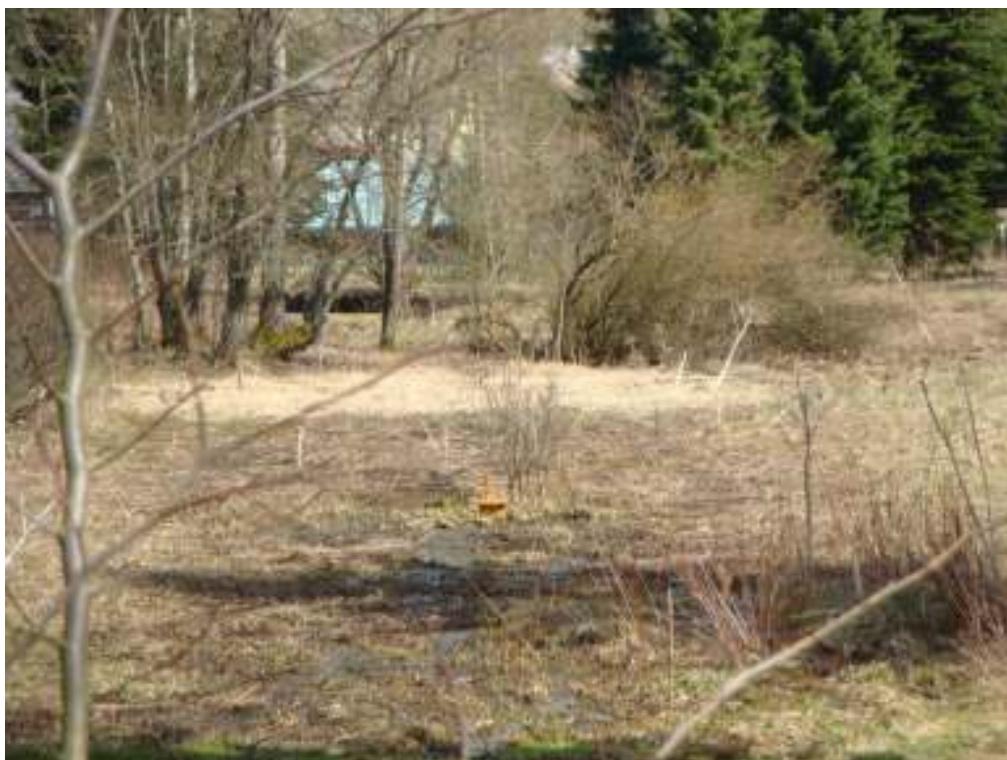
Foto č. 13: Osvědčený vrt v okolí obce Prameny

- 3) Zdroje léčivých vod i přírodních minerálních vod se v současnosti nevyužívají a jsou v havarijním stavu (zcela zkorodované zhlaví vrtů, ze kterého uniká oxid uhličitý) – foto č. 13
- 4) Obec Prameny nemá v současné době platné povolení k využívání zdrojů od Ministerstva zdravotnictví a vzhledem k technickému stavu vrtů bude nutná jejich revize, oprava případně likvidace vrtů. Vzhledem k situaci v obci Prameny není pravděpodobné, že budou využívány a tedy čerpány v nejbližší době
- 5) Nedošlo k plánovanému využití pozemků v zájmovém území a pozemky leží ladem a jsou zarostlé náletovou vegetací – foto č. 8
- 6) Nevyužívají se ani opuštěné budovy (bývalé radnice) a vlastní areál, kde je dnes skladiště a lze usuzovat, že skončila dotace kontaminantů do prostředí.
- 7) Na pozemku není viditelný vliv znečištění například uhynulé stromy
