**UNIVERZITA PALACKÉHO V OLOMOUCI**

**BAKALÁŘSKÁ PRÁCE**

**Připravenost protipovodňových opatření toku řeky Moravy na území  
města Olomouce před rokem 1997 a dnes**

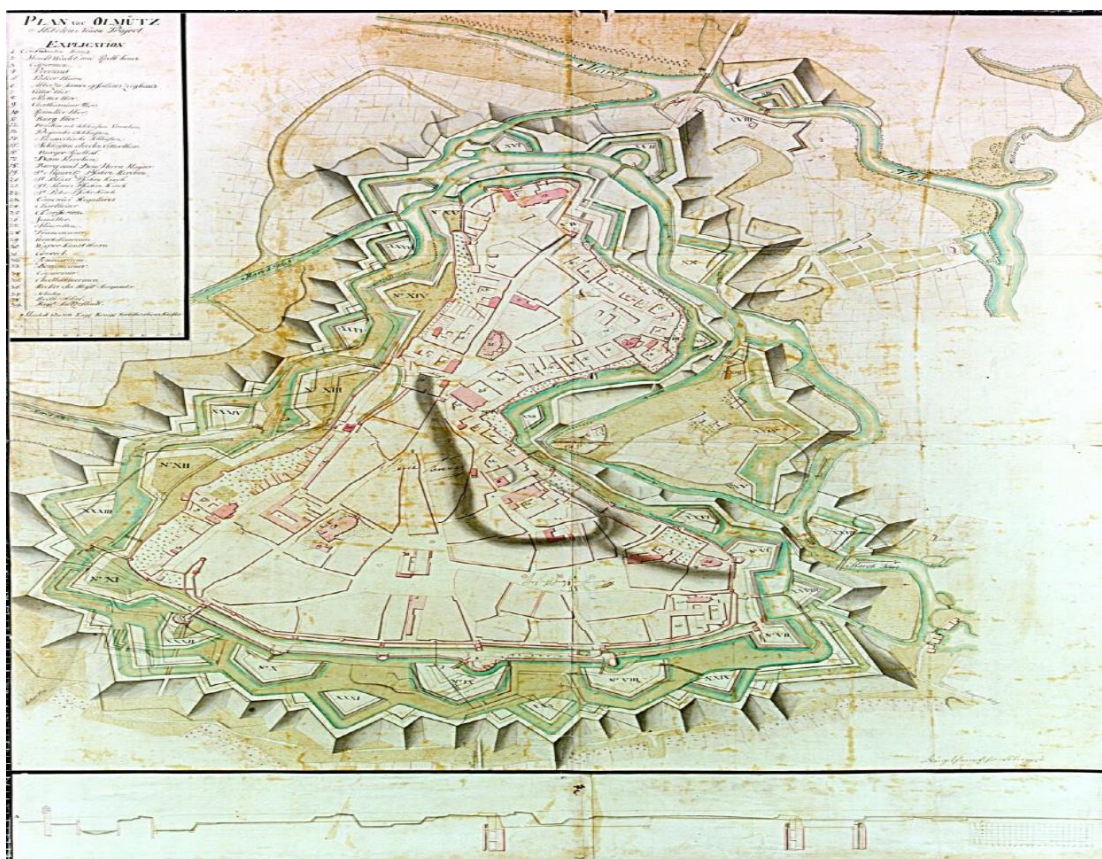
Obr. 7: Projekt Bastionovy pevnosti z roku 1742 (Zdroj: Michna, 1999)

Během 17. století nebylo prvořadou myšlenkou chránit se před povodní, ale bránit se před vojsky nepřátelských zemí. Proto se roku 1742 začala v Olomouci stavět velkolepá stavba s názvem Bastionova pevnost (obr. 7) jako ochrana před nepřáteli s možností využití přírodního prvku řeky Moravy (Bartoš, 1972). Hradby již v Olomouci existovaly z minulých dob. Kvůli neustále podmáčeným půdám okolo toku byli obyvatelé nuceni stavět svá sídla ve vyšších polohách. Ovšem tyto hradby byly zastaralé a plně nevyhovující jako ochrana města, proto byly v roce 1742 přebudovány a upraveny do podoby Bastionovy pevnosti. Vedoucí tohoto projektu byl inženýr plukovník Pierre Philippe Bechade de Rochepine (Michna, 1997).

Celkové náklady pro výstavbu Olomoucké pevnosti činily 10 milionů zlatých (Bartoš, 1972). V přepočtu na dnešní měnu stála stavba 20 milionů korun českých (Railian, 2012) Roku 1758 byla pevnost dostavěna a mohla se pyšnit stavbou tvořenou šesti mohutnými pětibokými bastiony (tj. pětibokými pevnostními objekty, které byly základním prvkem systému opevnění od 15. do 19. století, vystupovaly před linií hradeb tak, aby umožnily jejich obranu boční palbou – tvořily vnitřní obrannou linii), patnácti trojúhelníkovými raveliny (tj. trojúhelníkovými objekty, které sloužily k ochraně kurtiny a tvořily základní prvek střední obranné linie) doplněnými o příkop, dále i hrázemi zvanými batardeaux a dalšími vodními stavbami, díky nimž vypadala pevnost jako ostrov, který obklopoval jak Mlýnský potok na jihovýchodě, tak samotná řeka Morava. Z již uvedeného popisu můžeme s určitostí říct, že obránci mohli zatopit až 73 % plochy obvodu pevnosti (Kupka, 2002). Jen pro představu byla plocha vodního systému před úpravami pevnosti a regulací řeky v roce 1742 okolo 219 557 m<sup>2</sup> a po dokončení v roce 1758 už tato rozloha činila 3 844 523 m<sup>2</sup> (Zlámal, 2015) Pevnost však splnila svůj vojenský účel, a roku 1758 se Olomouc mohla radovat z úspěšně vyhrané bitvy s Prusy, kteří nedokázali překonat toto velkolepé vodní dílo.

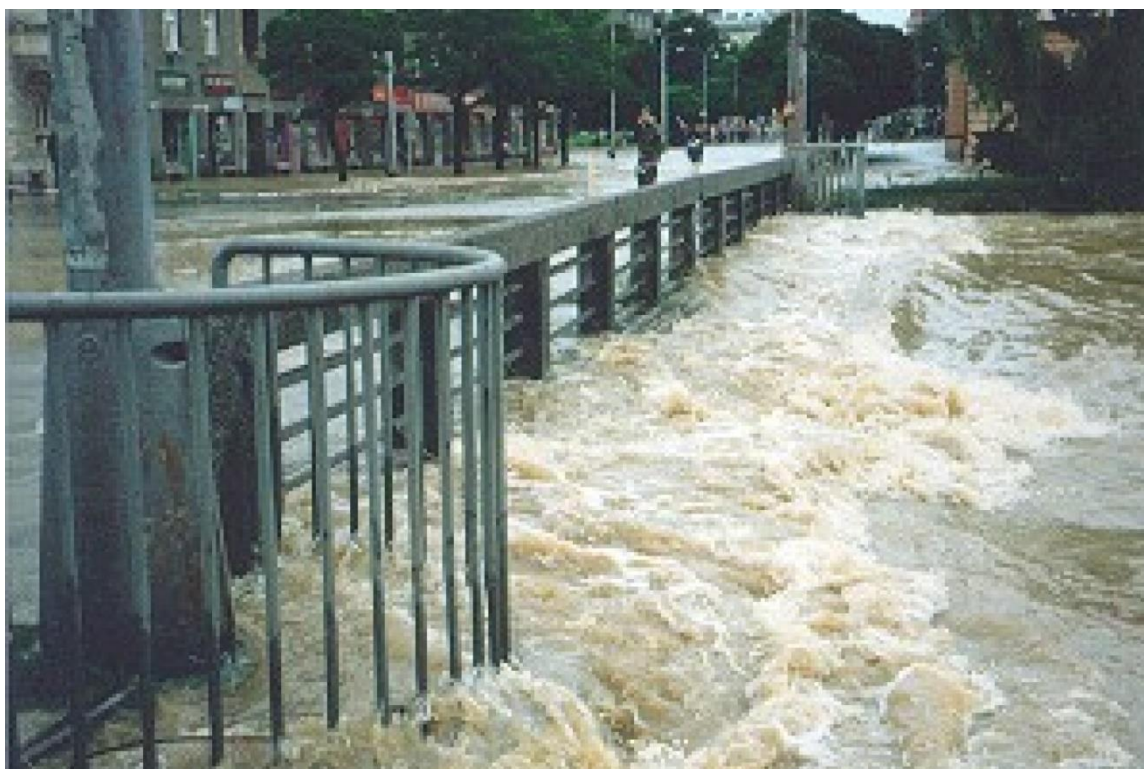
*Obr. 9: Přelítý most na Masarykově třídě. Zdroj: (PPO-foto, 2015)*

Z celkové plochy Olomouce, která zabírá 10 335 ha, zaplavila Morava 3 340 ha (32,32 %). Zcela zaplaveny byly městské části Lazce a Chomoutov, z 99 % Černovír, z 96 % Nové Sady, z 93 % Klášterní Hradisko, z 87 % Pavlovičky, z 68 % Hejčín a Povel, z 52 % Olomouc město, z 51 % Nemilany, z 44 % největší část města Holice, z 36 % Hodolany, z 30 % Nový Svět, z 25 % Týneček, z 21 % Slavonín, ze 17 % Chválkovice, z 16 % Řepčín, z 15 % Bělidla a ze 7 % Nová Ulice (obr. 9-11) (Povodňový zpravodaj č. 4, 2016).

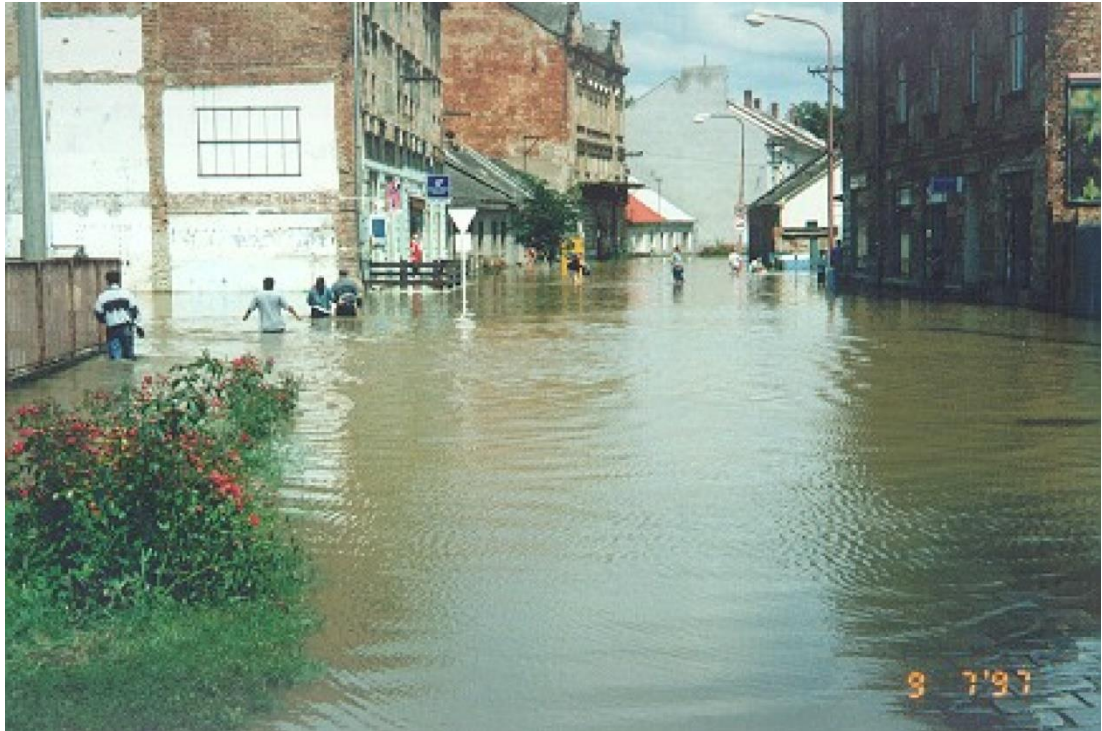
*Obr. 10: Zatopená městská část Hejčín. Zdroj: (PPO-foto, 2015).*

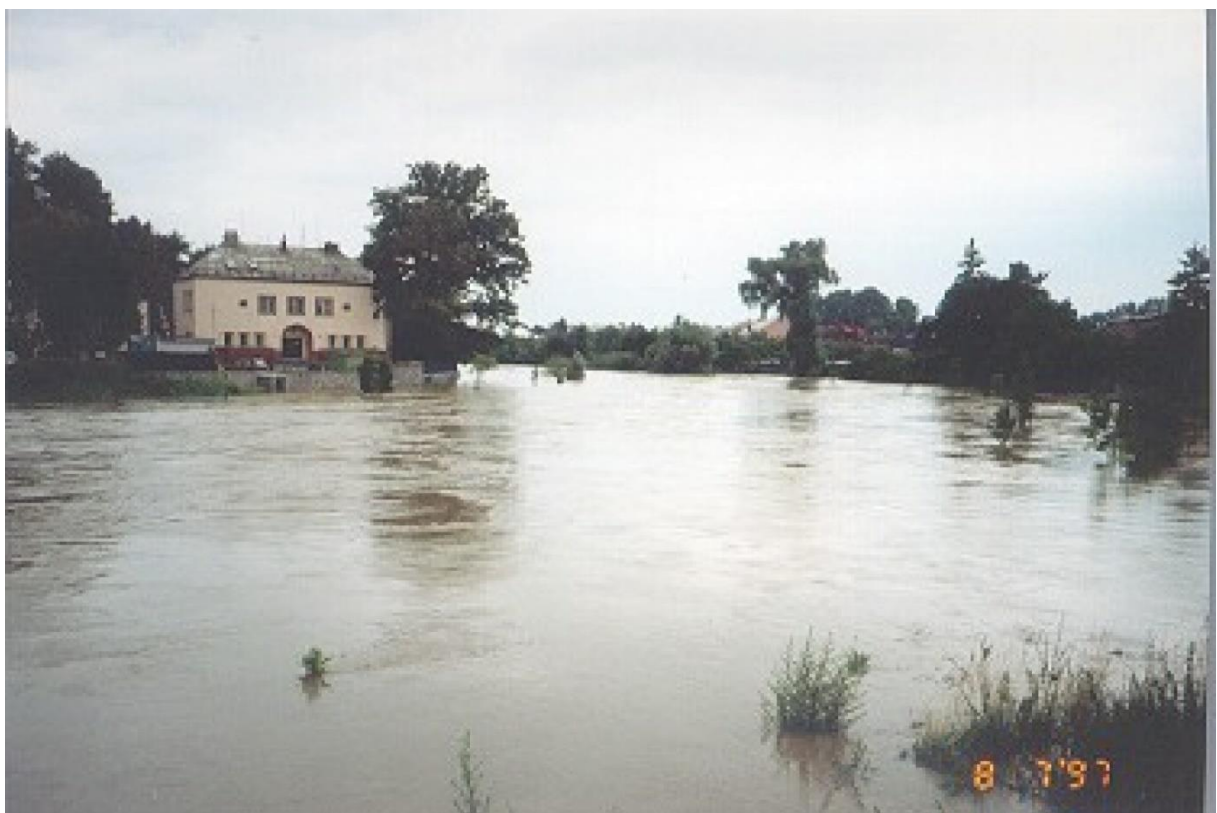
*Obr. 11: Vylitá řeka Morava u pobočky Povodí Moravy. Zdroj: (PPO-foto, 2015).*

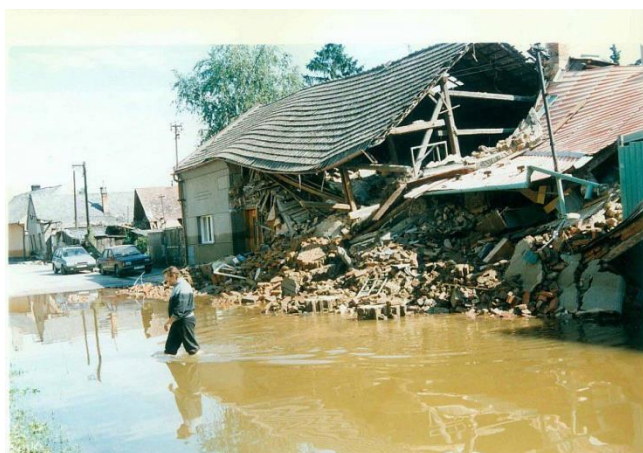
Obr. 12: Zdemolovaný rodinný dům v Černovíru. Zdroj: (Jindřichohradecký deník, 2010)

Celková škoda v Olomouci činila 2 484 milionů, přičemž 1 694 milionů byly škody na nemovitostech. Nejpostiženější lokalitou v Olomouci byla podle počtu demolic část Černovír, kde bylo vydáno celkem 83 demoličních výměrů, dále Povel s 32 výměry a třetí nejhorší Chomoutov s 24 výměry. Celkem bylo v Olomouci vydáno 191 demoličních výměrů (obr. 12). Analýza také prokázala, že nejméně škod napáchala povodeň v přirozených a přírodě blízkých úsecích potočních a říčních niv s přirozenými koryty vodních toků a dále s převahou ekosystémů přizpůsobených záplavami. V severní okrajové části Olomouce se jednalo převážně o oblast CHKO Litovelské Pomoraví. Škody se pohybovaly v milionech, což je zanedbatelná částka z hlediska celkových škod města (PPO<sup>1</sup>, 2015).

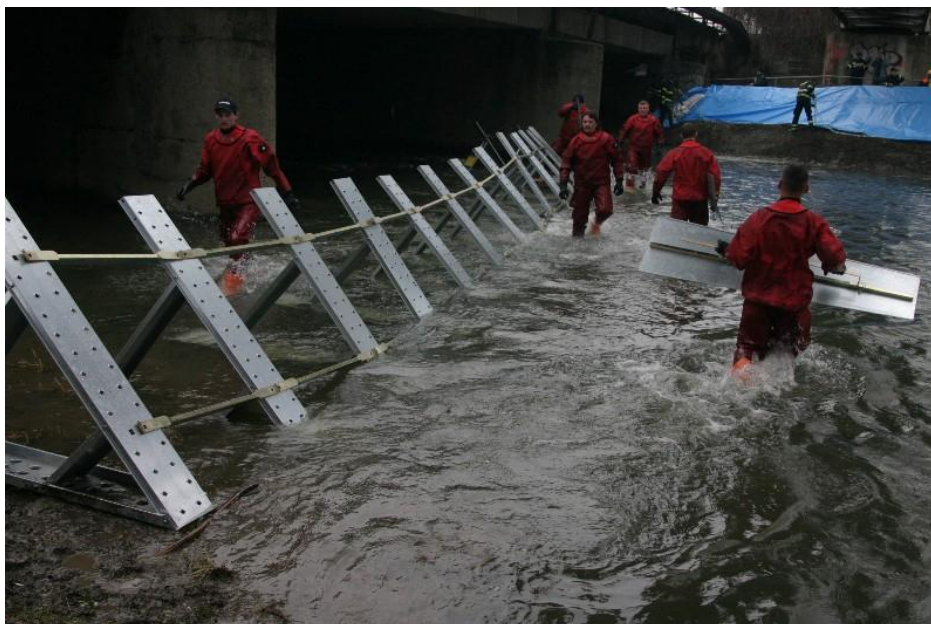
*Obr. 14: Ukázka stavby Aqua Barrier jednotkami SDH, Zdroj: (Odbor ochrany, 2012)*

Mezi další kroky, které vedly k ochraně města, patřilo zakoupení mobilních protipovodňových hrází. Byla to náhrada za doposud používané pytle s pískem, které byly nápomocné při prvotní ochraně majetku. Jednalo se konkrétně o protipovodňové hrazení „Aqua Barrier“ (obr. 14-15) s pevnou konstrukcí, které zajistil odbor ochrany z finančních prostředků městského rozpočtu (z úroků fondu rozvoje bydlení), který město může využít na protipovodňovou ochranu s dalším příspěvkem od Lesů ČR, které darovaly částku 500 000 korun. Výhodou bariér bylo kladení menšího nároku na lidské zdroje a logistické zázemí, další výhodou byla rychlost jejich stavby a vyšší účinnost. Zakoupení hrazení o délce 65 metrů se uskutečnilo v roce 2006, dalších 75 metrů poté v roce 2008 (Olomouc tedy disponuje 140 metry za celkovou cenu 1,2 milionu korun). I při výstavbě plánovaných protipovodňových opatření neztratí na svém významu, protože může být využita při lokálních povodních (Povodí Moravy, 2012-2016).

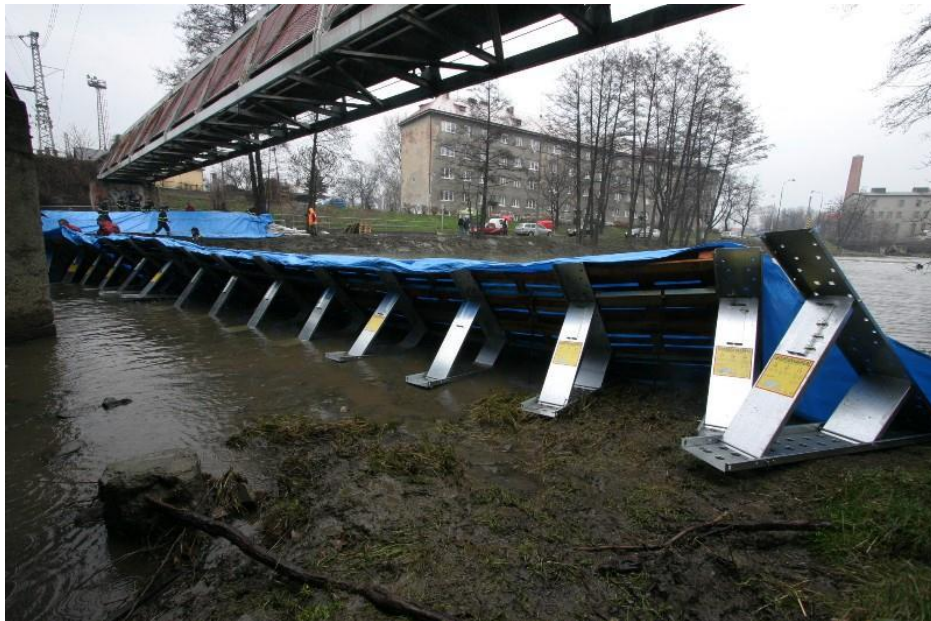
Obr. 15: Názorná ukázka stavby Aqua Barrier jednotkami SDH, Zdroj: (Odbor ochrany, 2012)

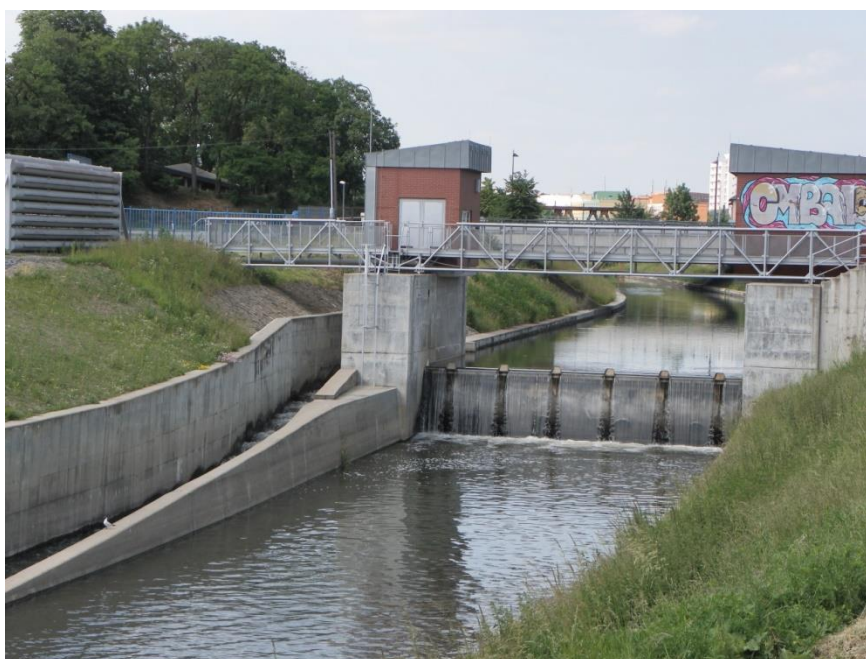
Obr. 17: Jezový objekt u plynárny s rybím přechodem. Zdroj: (vlastní)

V prostoru stávajícího jezu byl vybudován 520 metrů dlouhý kanál s maximální kapacitou 180m<sup>3</sup>/s, který zvýšil průtok na 650m<sup>3</sup>/s. Jeho součástí je i jezový objekt (obr. 17), který udržuje hladinu vzduť na stejné úrovni jako původní jez v hlavním korytě řeky. V prostoru jezu byl také vybudován rybí přechod. Z ekologického hlediska tyto stavby přispívají k rozmanitosti a pestrosti říční biocenózy. V řece se prokázala existence 22 druhů ryb (jelec tloušť, cejn velký, ouklej obecná, plotice obecná, střevle potoční aj.). Ve spojení nově vzniklého zeleného ostrova mezi hlavním korytem a obtokovým kanálem, kde je i také umístěno ovládání jezu, byla vybudována nová příjezdová cesta a most. Byl zde i realizován dvoupólový most přes řeku Moravu (obr. 18) a již zmíněný obtokový kanál na ulici Wittgensteinova (obr. 19) (Povodí Moravy, 2010-2016).

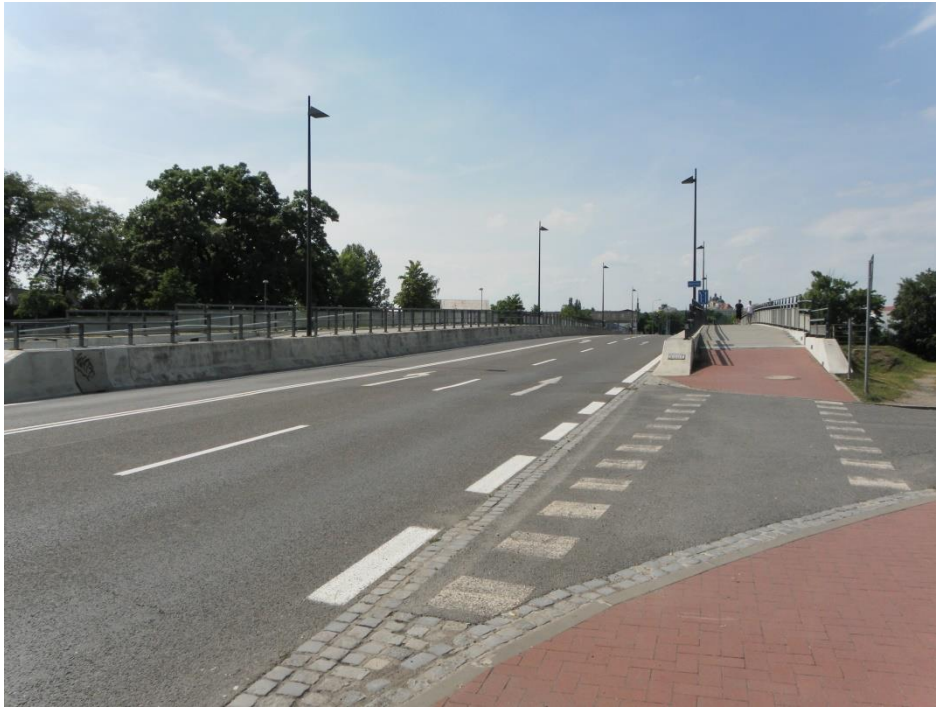
*Obr. 18: Nově vybudovaný dvoupólový most přes řeku Moravu. Zdroj: (vlastní)*

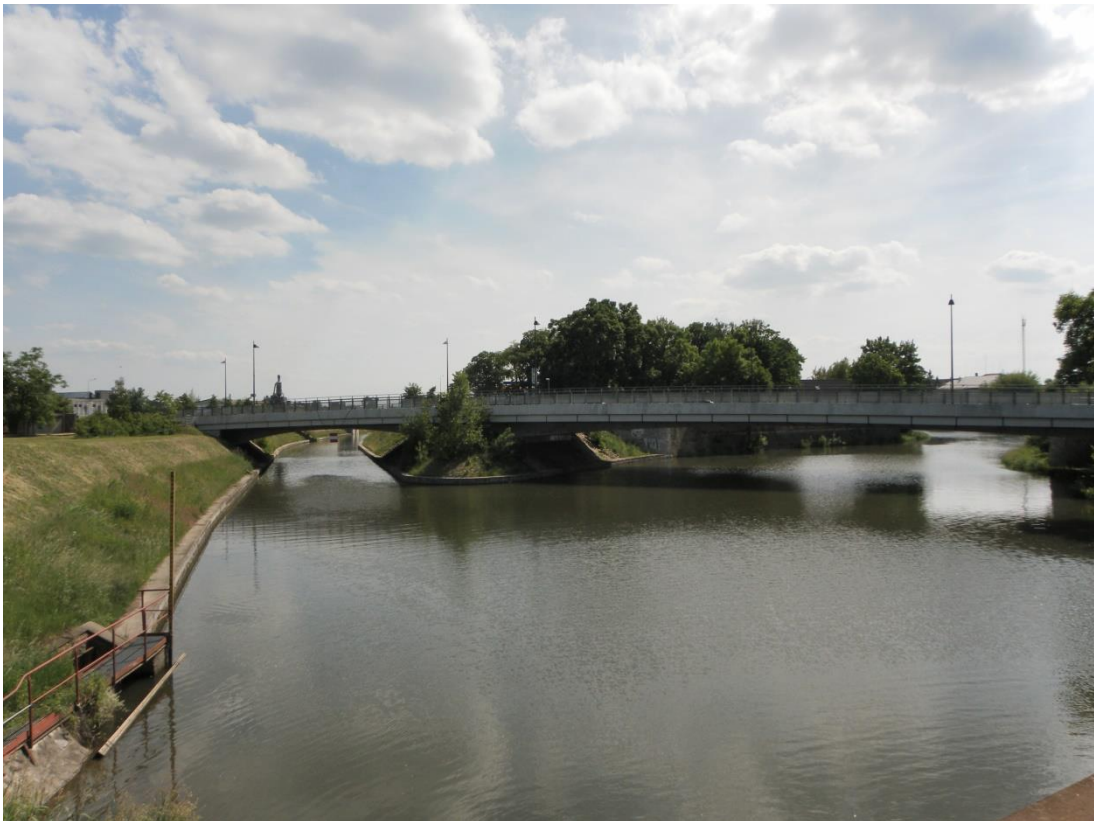
*Obr. 19: Obtokový kanál na ulici Wittgensteinova, pohled na dvoupólový most. Zdroj: (vlastní)*

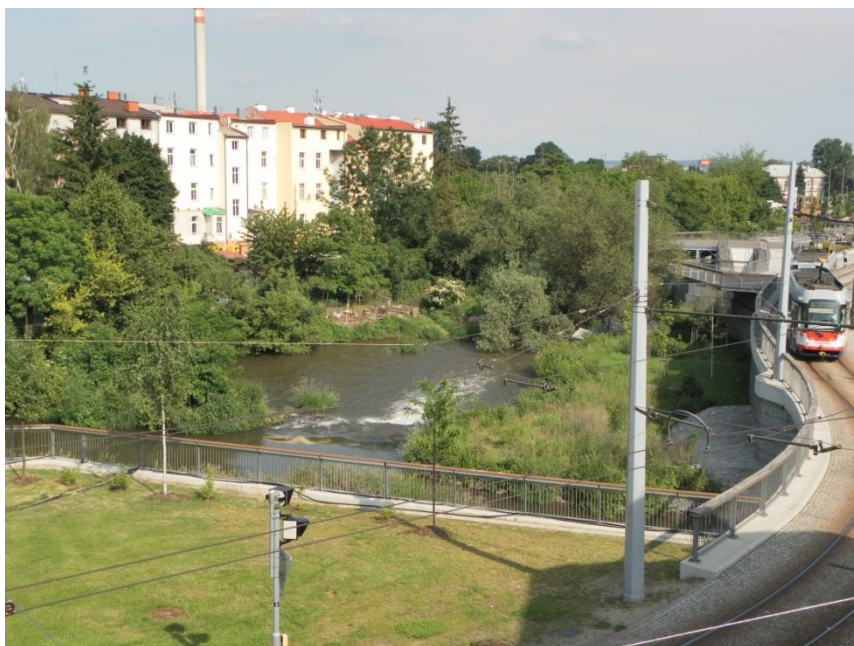
*Obr. 20: Ostrov ohraničený mlýnským potokem s nově vybudovanou tramvajovou tratí u galerie Šantovka.  
Zdroj: (Vlastní)*

Realizace této části etapy byla uskutečněna v letech 2012 - 2013. Celkové náklady dosáhly 330 milionů korun. Statutární město Olomouc přispělo 90 miliony korun, zbytek hradilo Ministerstvo zemědělství z programu prevence před povodněmi. Tato část PPO byla původně plánovaná na období 2009 - 2010. Zahájení a následná výstavba byla ovšem pozdržena z důvodů budování tramvajové trati pro Galerii Šantovka i kvůli samotné stavbě obchodního domu Šantovka, který se nachází na ostrově ohraničeném Mlýnským potokem, jehož tok byl v rámci projektu také upraven (obr. 20) (PPO<sup>1</sup>, 2015).

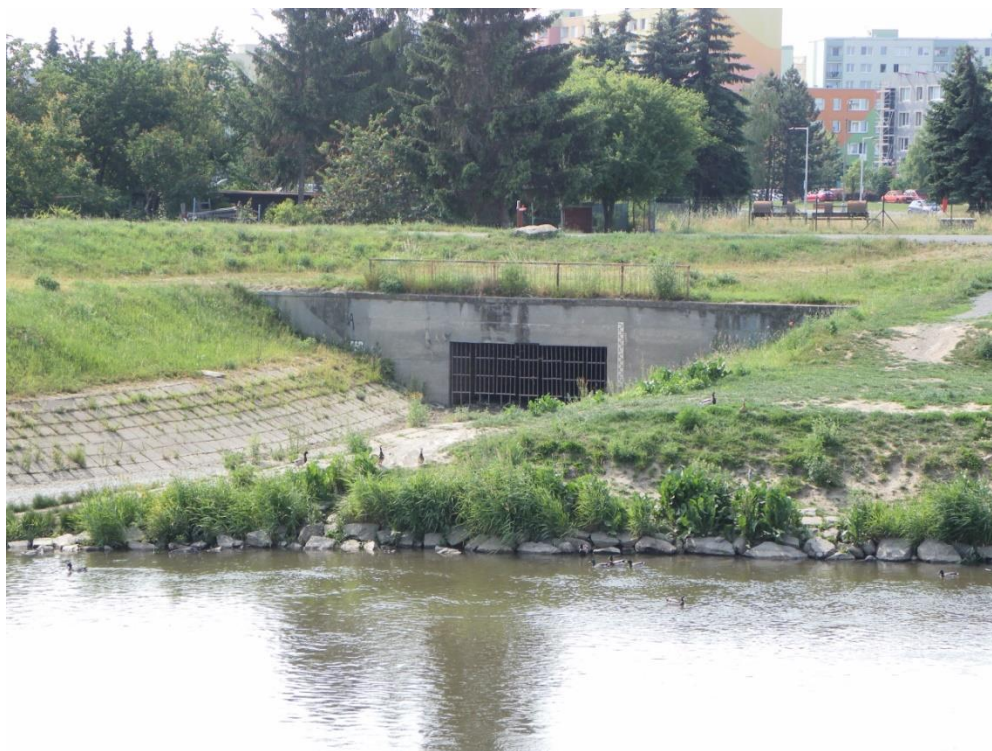
*Obr. 21: Kanalizační sběrač na pravobřežní hrázi - Nové Sady. Zdroj: (Vlastní)*

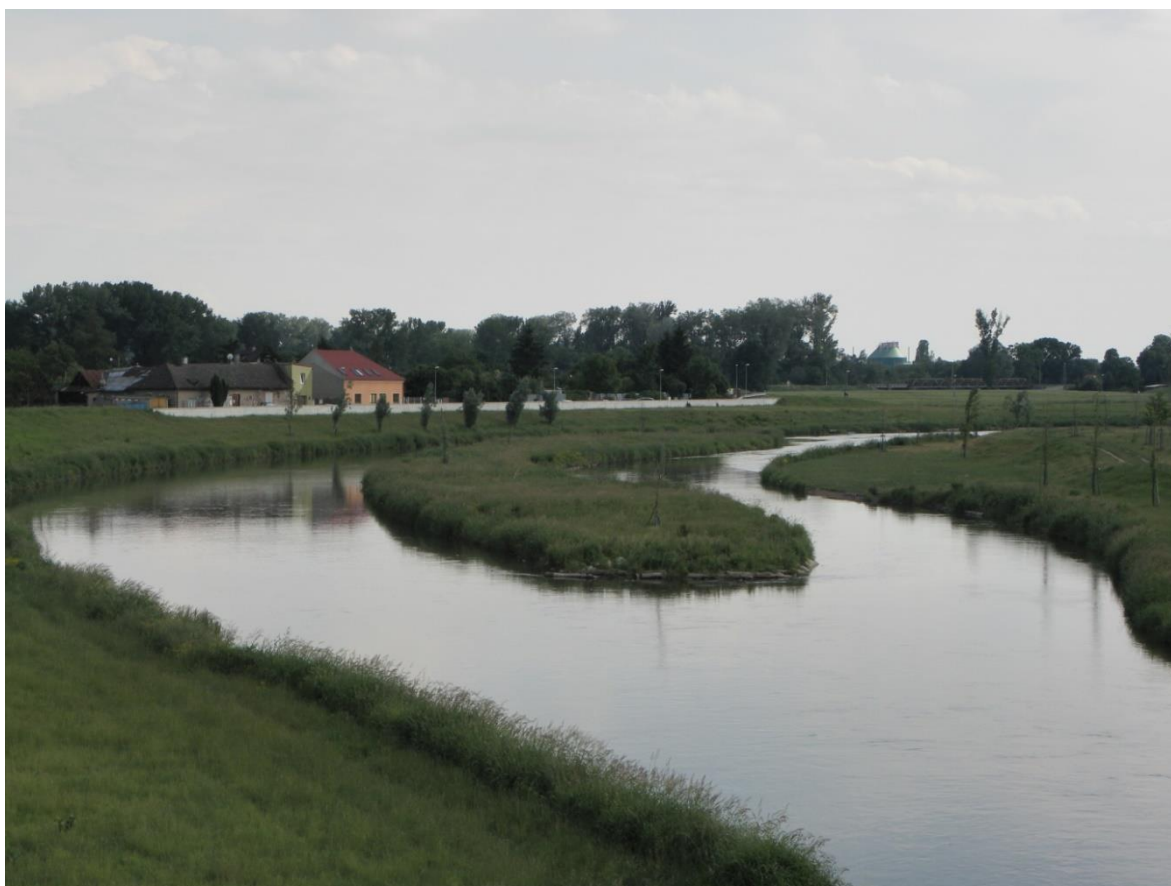
*Obr. 22: Nově vzniklé paralelní koryto se zeleným ostrovem. Zdroj: (vlastní)*

Dále provedené snížení bermy (část koryta zaplavována při vyšších průtocích) pod ulicí Velkomoravská vedlo ke vzniku paralelního koryta a 350 metrů dlouhého zeleného ostrova (obr. 22). Pro navýšení biodiverzity vodních živočichů byly také vybudovány úkryty, biotechnická dřevní opevnění, jesepty-šterkové pláže. Řeka by se po těchto úpravách neměla při extrémních průtocích rozlévat do zastavěných oblastí, ale měla by zaplavovat místa, kde nezpůsobí zásadní škody. Tato etapa byla označena jako zelená etapa protipovodňové ochrany (Povodí Moravy, 2010-2016).

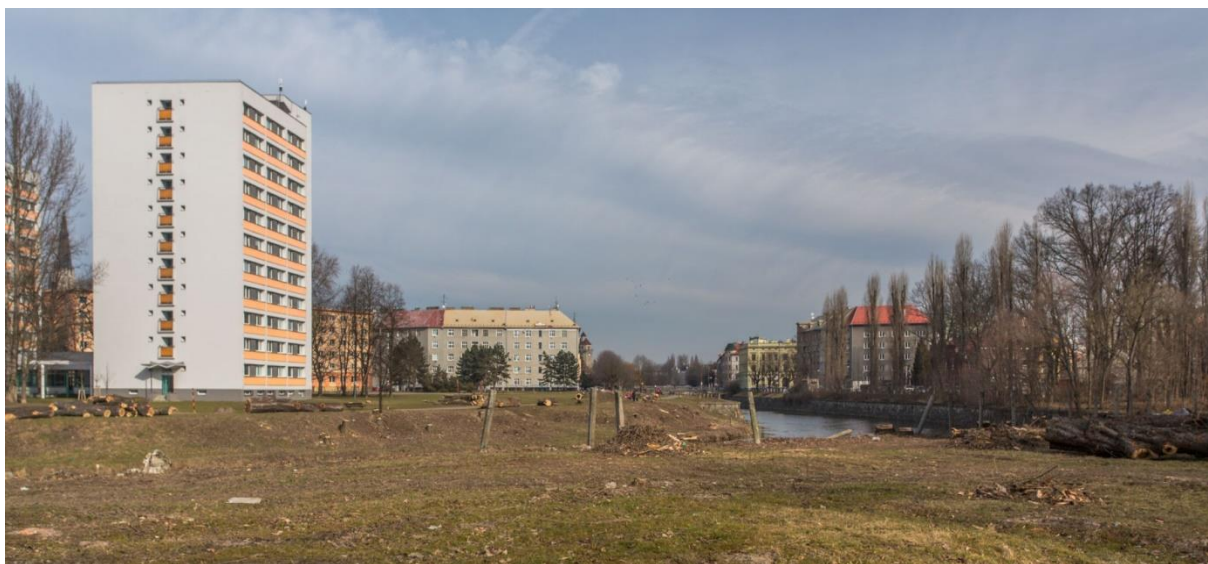
Obr. 23: Vykácené břehy Moravy v oblasti Envelopy. Zdroj: (PPO Olomouc, 2015)

v úseku jednoduchého koryta, který začíná pod ulicí Masarykova a vede až po ulici Komenského, jelikož kapacitě nevyhovují. Součástí této stavby budou i dvě nové křižovatky v ulici Komenského. V první části, která již začala, došlo ke kácení 354 stromů a 14 keřů na ploše o rozloze 1 613 m<sup>2</sup> (obr. 23). Tato část zahájení přinesla negativní zásah do ochrany přírody ve městě Olomouc. I přesto, že občané opakovaně upozorňovali příslušné orgány na výskyt zvláště chráněných druhů netopýrů, kácení proběhlo. V této oblasti došlo při kácení stromů ke zmizení části populace silně ohrožených netopýrů rezavých (*Nyctalus noctula*), kteří hnízdili v dutinách starých kmenů. Hnutí DUHA sepsalo podnět pro Českou inspekci životního prostředí. Poukazovalo se na nepřítomnost nařízeného biologického dozoru na místě a na zásah do biotopu vzácného druhu bez potřebných výjimek, na který byl žadatel, tedy Povodí Moravy upozorňováno. Řízení zatím nebylo ukončeno (Hnutí DUHA 2). Náhradou bude 245 nově vysázených stromů a 1 372 m<sup>2</sup> keřové plochy (Povodí Moravy, 2010-2016).

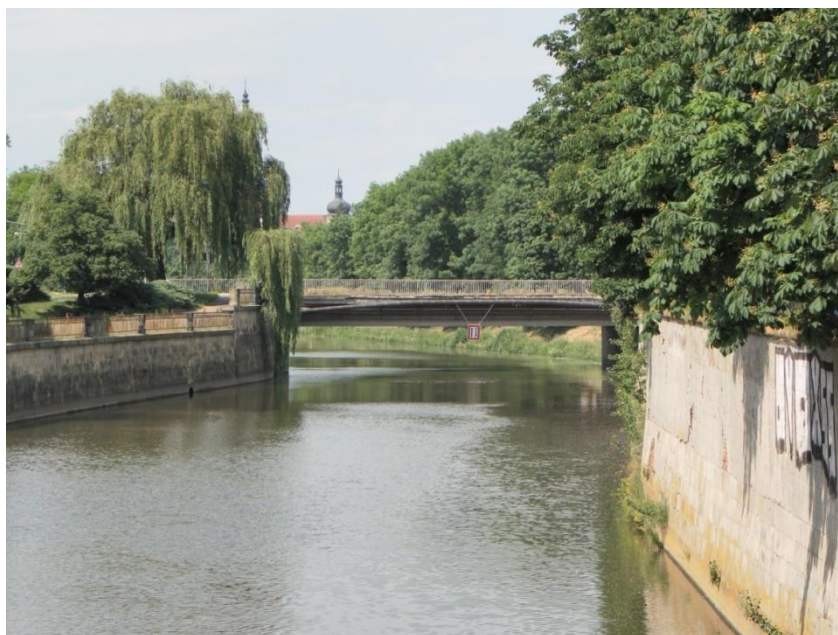
*Obr. 24: Současný vzhled mostu Komenského. Zdroj: (vlastní)*

Druhá část je naplánována na 12 měsíců. Započata bude v červnu 2017 a ukončena v květnu 2018. Jedná se o výstavbu mostu Komenského (obr. 24-25), zahájení vrtaných pilotových stěn nábrežních zdí v ulici Blahoslavova (obr. 26) a Nábrežní (obr. 27-28), provádění úprav koryta a výsadba nábrežních hrází a zdí mezi železničním mostem a ulicí Šmeralova (Povodí Moravy, 2010-2016).

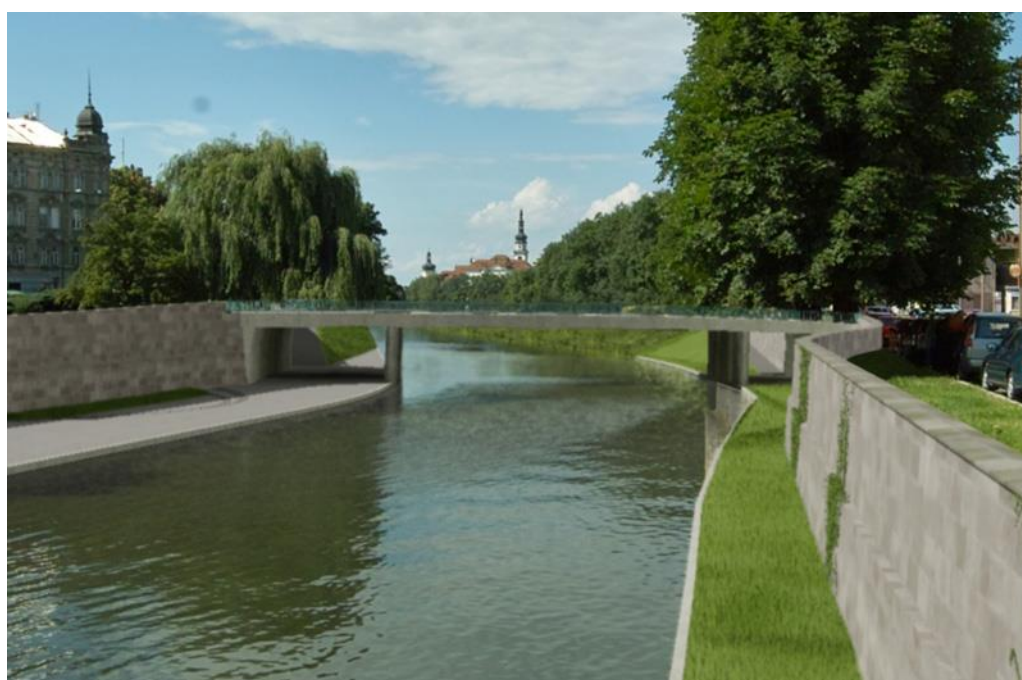
*Obr. 25: Vizualizace nového mostu Komenského. Zdroj: ( PPO Olomouc, 2015)*

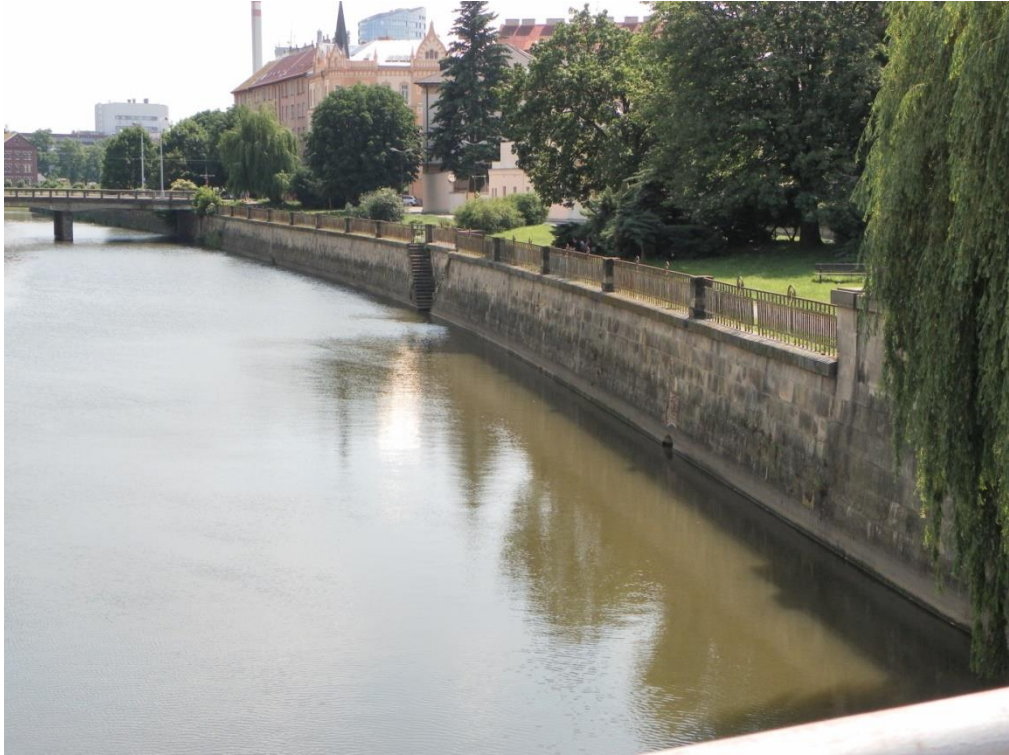
*Obr. 26: Stávající zdi na ulici Blahoslavova u mostu Komenského. Zdroj: (vlastní)*

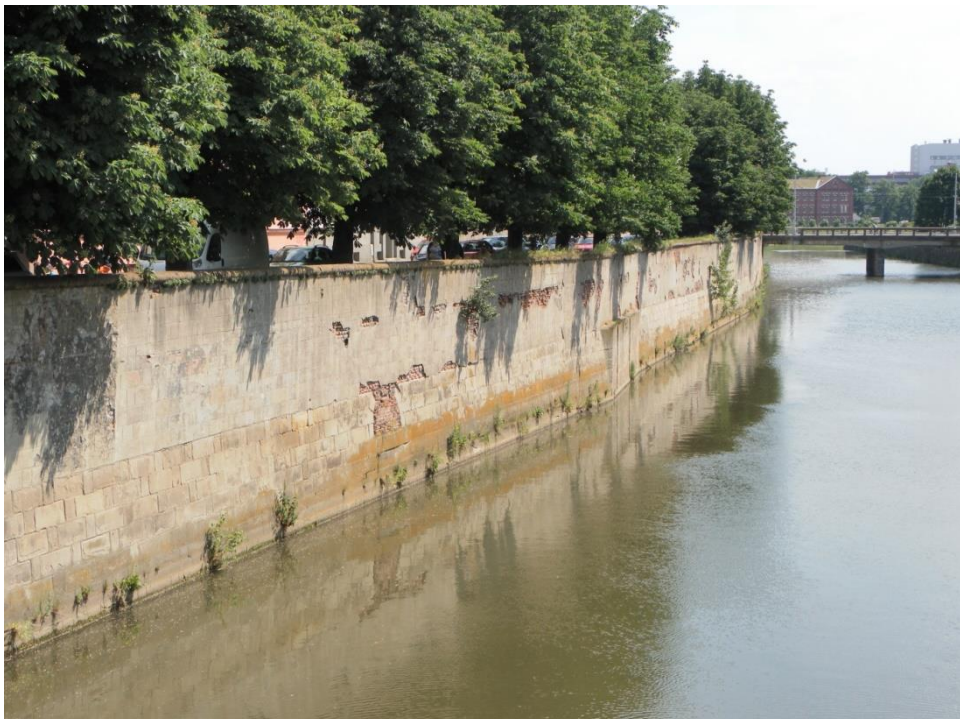
*Obr. 27: Stávající zdi na ulici Blahoslavova u mostu Komenského. Zdroj: (vlastní)*

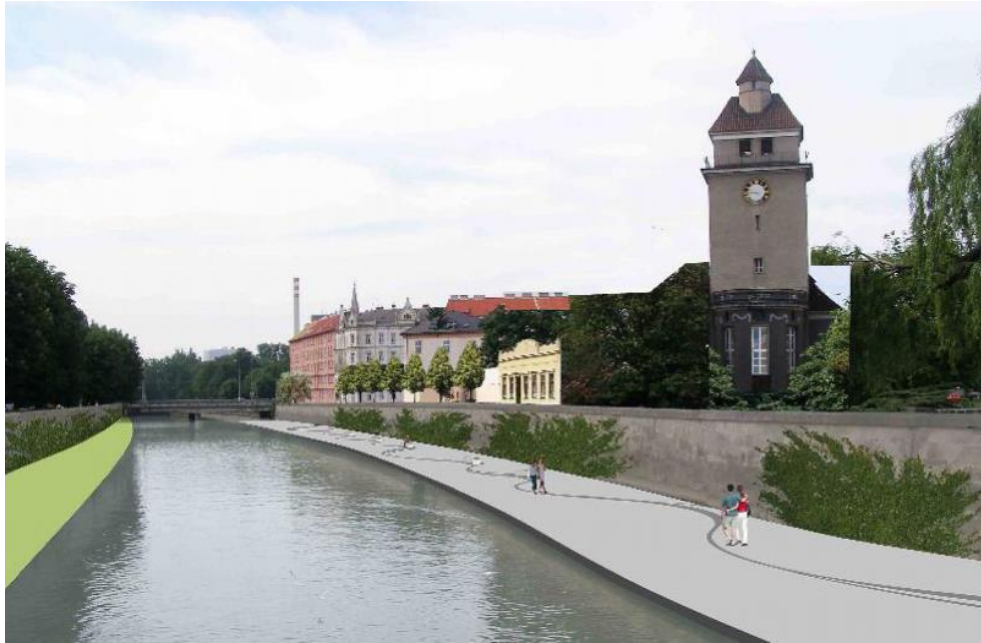
*Obr. 28: Vizualizace pohledu z ulice Nábřeží na most Komenského. Zdroj: (PPO<sup>3</sup>, 2015)*

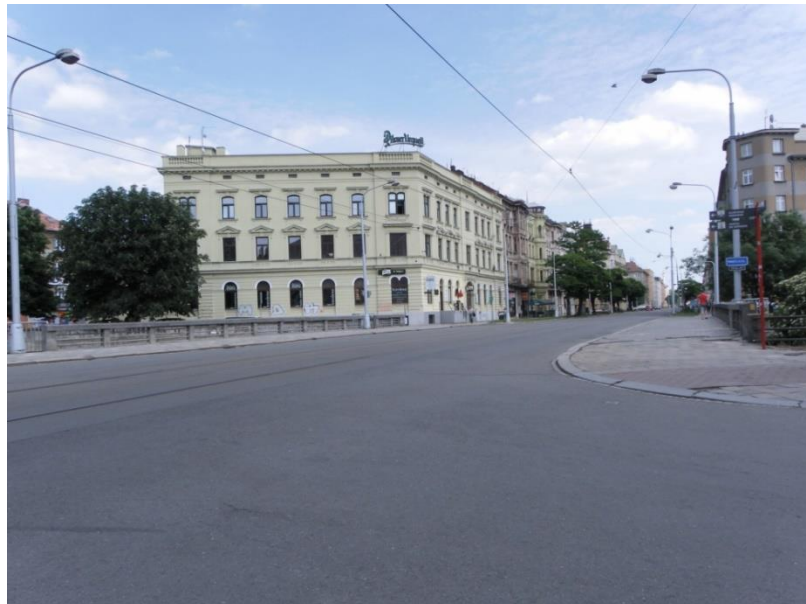
*Obr. 29: Stávající podoba mostu Masarykova. Zdroj: (vlastní)*

Navazovat bude třetí část výstavbou mostu Masarykova (obr. 29-30). V plánu je dokončení pilotových stěn v ulici Nábřežní a Blahoslavově, dokončení hrází a zdí v úseku mezi železničním mostem a ulicí Šmeralova. Konec této části připadá na červen 2019 (Povodí Moravy, 2010-2016).

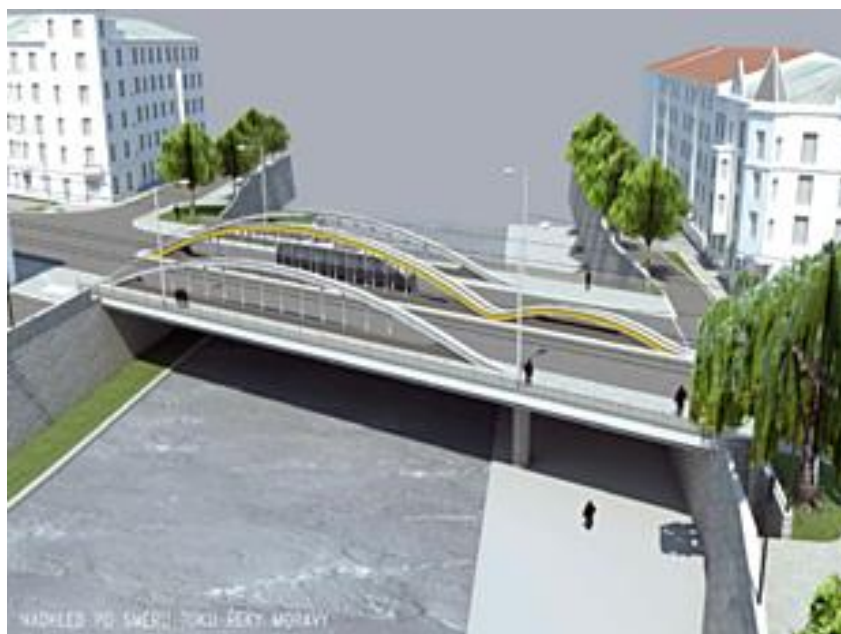
Obr: 30: Vizualizace Mostu přes řeku Moravu v ulici Masarykova: Pohled po směru toku řeky Moravy. Zdroj: (PPO<sup>4</sup>, 2015)
