# JIHOČESKÁ UNIVERZITA V ČESKÝCH BUDĚJOVICÍCH

### Bakalářská práce

Příprava studie revitalizace malého vodního toku v zemědělské krajině

České Budějovice, 2020

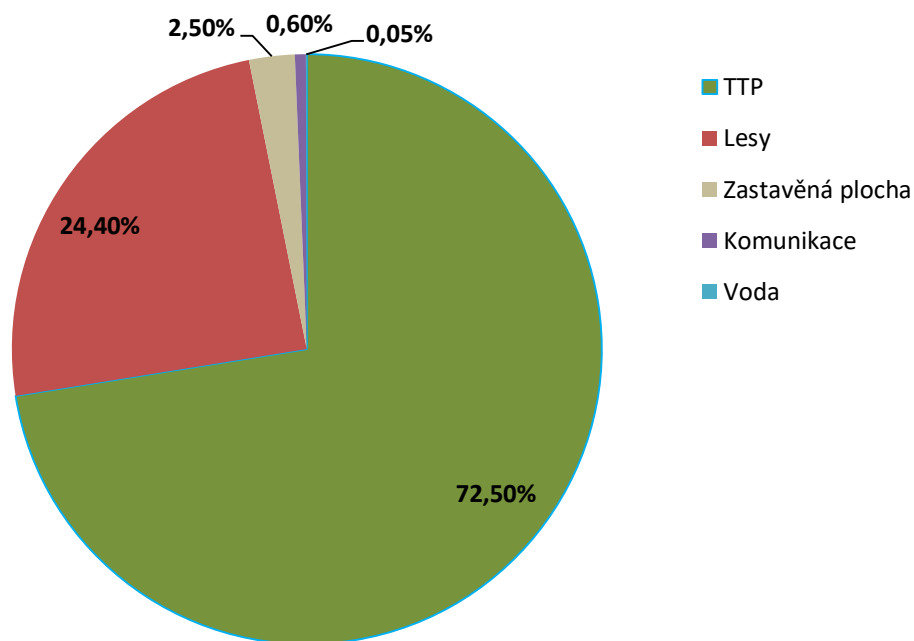
Typ pozemku	Rozloha (m <sup>2</sup> )	Rozloha (%)
TTP	1 884 900	72,5
Lesy	635 300	24,4
Zastavěná plocha	64 000	2,5
Komunikace	14 500	0,6
Voda	1 300	0,05
Orná půda	0	0
<b>Celkem</b>	<b>2 600 000</b>	<b>100</b>

Graf č. 2., Druhy pozemků v povodí toku, Zdroj: vlastní

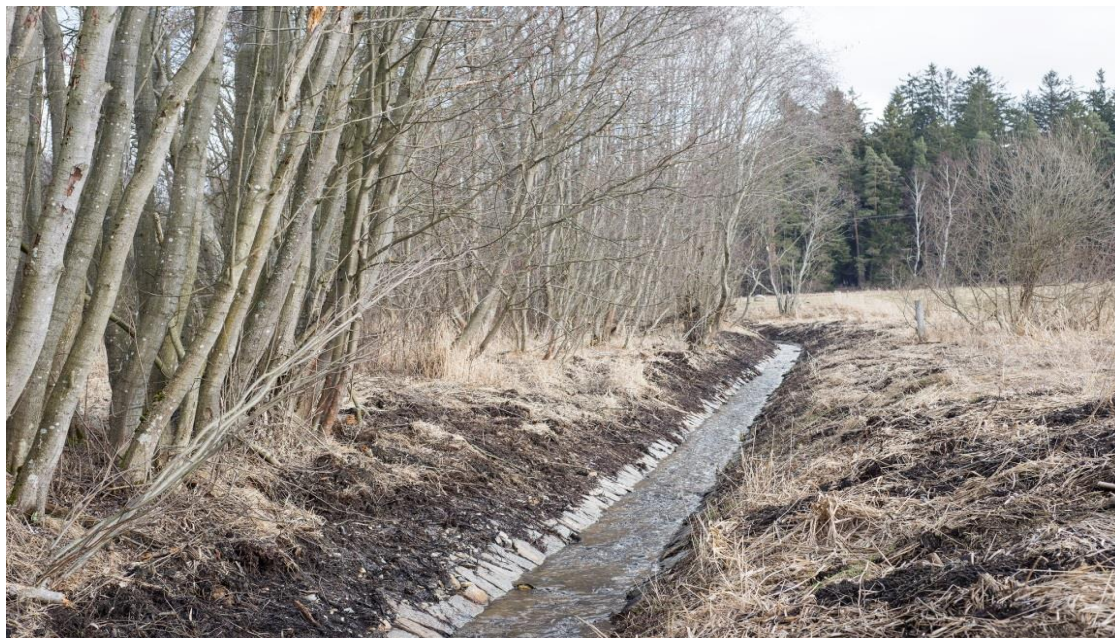
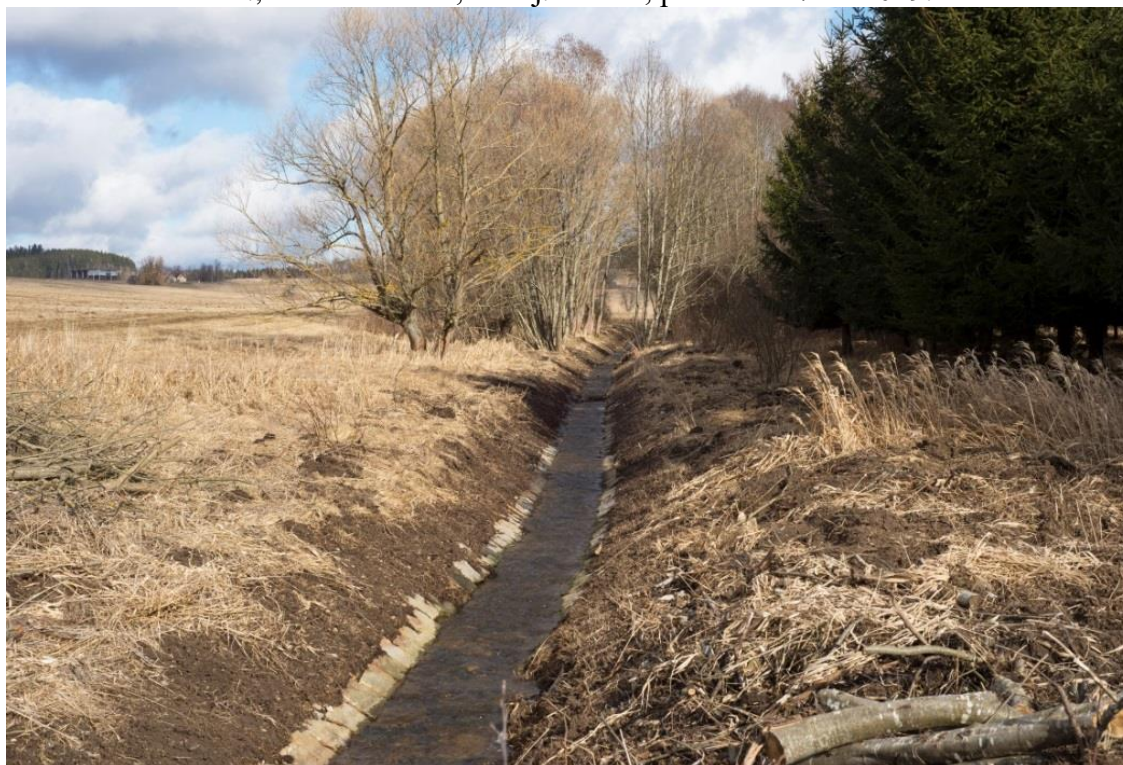
Okolí: V přímém okolí toku se v tomto úseku vyskytují převážně listnaté dřeviny. Ve spodní části úseku je stromy porostlá pouze pravá strana toku. Především je to jasan ztepilý (*Fraxinus excelsior*), olše lepkavá (*Alnus glutinosa*) a vrba jíva (*Salix caprea*). Stromy jsou neuspořádané, tudíž se nebude jednat o cílenou výsadbu. V menšině se na levém břehu (bráno po proudu) nacházejí smrky. Porost smrků je patrně uměle vysazený a v horním úseku toku plynule přechází v les. Nechybějí ani keře, které dotvářejí vícepatrový porost, např. bez černý (*Sambucus nigra*) Z rostlin se na lokalitě vyskytují rákos obecný (*Phragmites australis*) a lipnicovité traviny jako jílek vytrvalý (*Lolium perenne*), kostřava červená (*Festuca rubra*) a ostřice obecná (*Carex nigra*). Viz obrázek č. 11 a 12.

Obrázek č. 11., Úsek toku č. 1, Zdroj: vlastní, pořízeno 17.11.2019.

Obrázek č. 12., Úsek toku č. 1, Zdroj: vlastní, pořízeno 17.11.2019.

Koryto: Postupem proti proudu toku se nachází první úsek a zároveň první vodohospodářská stavba, s číslem 00001100. Byla zbudována v roce 1964. Tato stavba začíná na říčním kilometru (dále ř. km.) 0,860 a končí na ř. km 1,380, je tedy 0,520 metrů dlouhá. Jedná se zde o opevnění koryta lomovým kamenem s tloušťkou 0,2 metru. Uměle upraveno je dno toku i boky. Šířka dna u první stavby je 0,75 metru, boky koryta jsou opevněny do výšky 0,4 metru. Sklon svahů je 45%. Koryto má lichoběžníkový tvar. Dno je rovné a bez větších nerovností. Výška hladiny se pohybuje od 8–13cm. V době průzkumu dosahoval průtok 6 l/s. Voda je na úseku bez zápachu a bez známek znečištění. Na úseku bylo nalezeno četné odvodnění okolních pozemků drenážemi. Dle původní dokumentace projekt počítal s tím, že touto úpravou toku dojde k odvodnění 151 hektarů půdy. Viz příloha č. 1, z roku 1964.

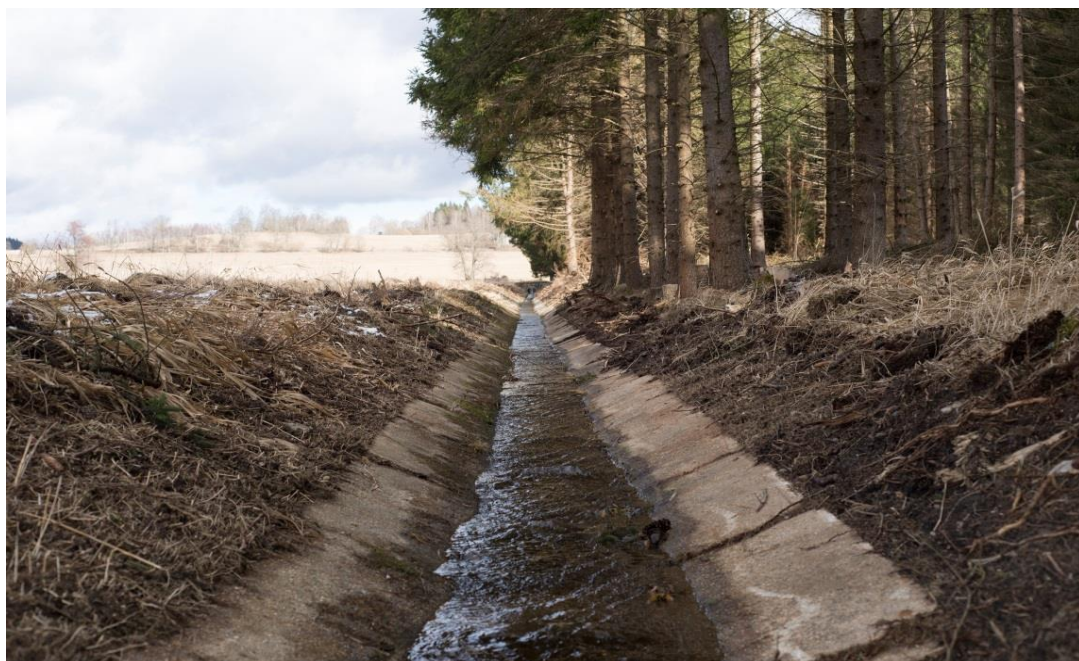
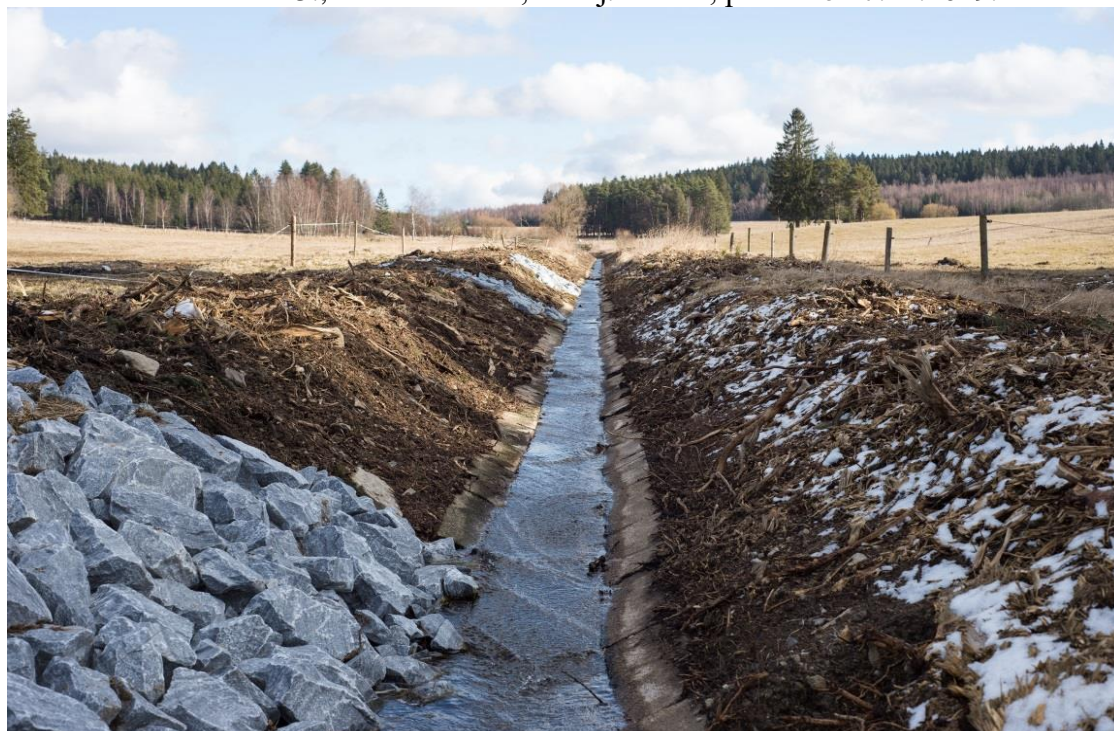
Okolí: Pravý břeh toku je na tomto úseku téměř bez dřevin, jen výjimečně se zde nachází olše lepkavá (*Alnus glutinosa*) popř. vrba jíva (*Salix caprea*). Je to z části způsobeno přímým kontaktem toku s trvalým travním porostem na tomto břehu. Levý břeh toku zde obtéká kolem lesa, který je převážně jehličnatý. V horní části tohoto úseku poté doprovod dřevin zcela chybí. Z rostlin zde převažují lipnice luční (*Poa pratensis*), bojínek luční (*Phleum pratense*) a psárka luční (*Alopecurus pratensis*). Viz obrázek č. 13 a 14.

Obrázek č. 13., Úsek toku č. 2, Zdroj: vlastní, pořízeno 17.11.2019.

Obrázek č. 14., Úsek toku č. 2, Zdroj: vlastní, pořízeno 17.11.2019.

Koryto: Evidenční číslo druhé, proti proudu toku následující, stavby je 00001101. Úsek a zároveň i stavba začínají na ř. km 1,380 a končí na ř. km. 2,531. Tato stavba byla zhotovena v roce 1967 z betonových prefabrikátů s šířkou dna 0,5 metru. Původní dokumentace z roku 1967 viz příloha č. 2. Tato vodohospodářská stavba je zároveň nejdelší ze tří stavebních úprav toku, měří 1151 metrů. Jak bylo již zmíněno, koryto je v tomto úseku opevněno betonovými panely, s výškou bočnic 0,3 metru a sklonem svahu cca 45%. Míra zahloubení koryta toku se na tomto úseku pohybuje od 1–1,6 metru. Viz příloha č. 2, z roku 1967. Koryto má lichoběžníkový tvar a je jednotvárné. Vodní hladina dosahuje výšky 4–7 cm. Průtok se v době průzkumu pohyboval od 3,5–5,5 l/s. Na úseku se nalézá most, po kterém vede polní cesta. Nad mostem je přístup do toku pro pasený dobytek. Voda zde i proto vykazuje známky mírného znečištění, je lehce zpěněná, ale bez zápachu. Na úseku vznikly tři nátrže v opevnění. Současně s dobou terénního průzkumu byly tyto opravy vyřešeny kamenným záhozem.

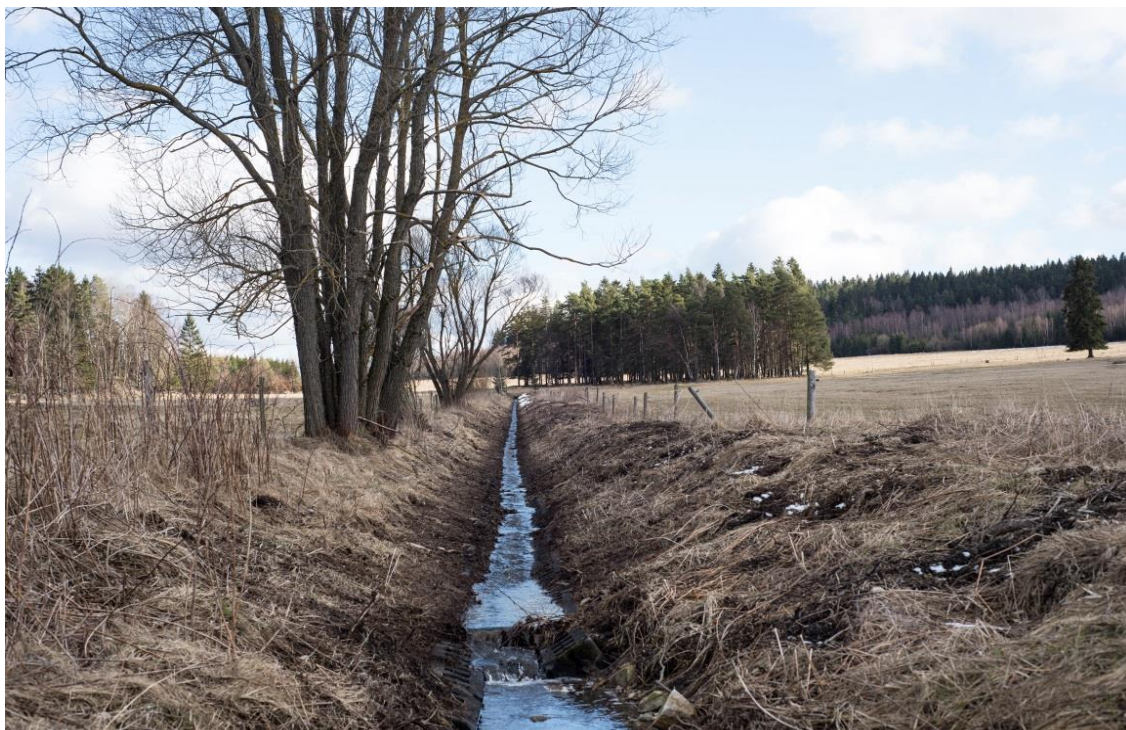
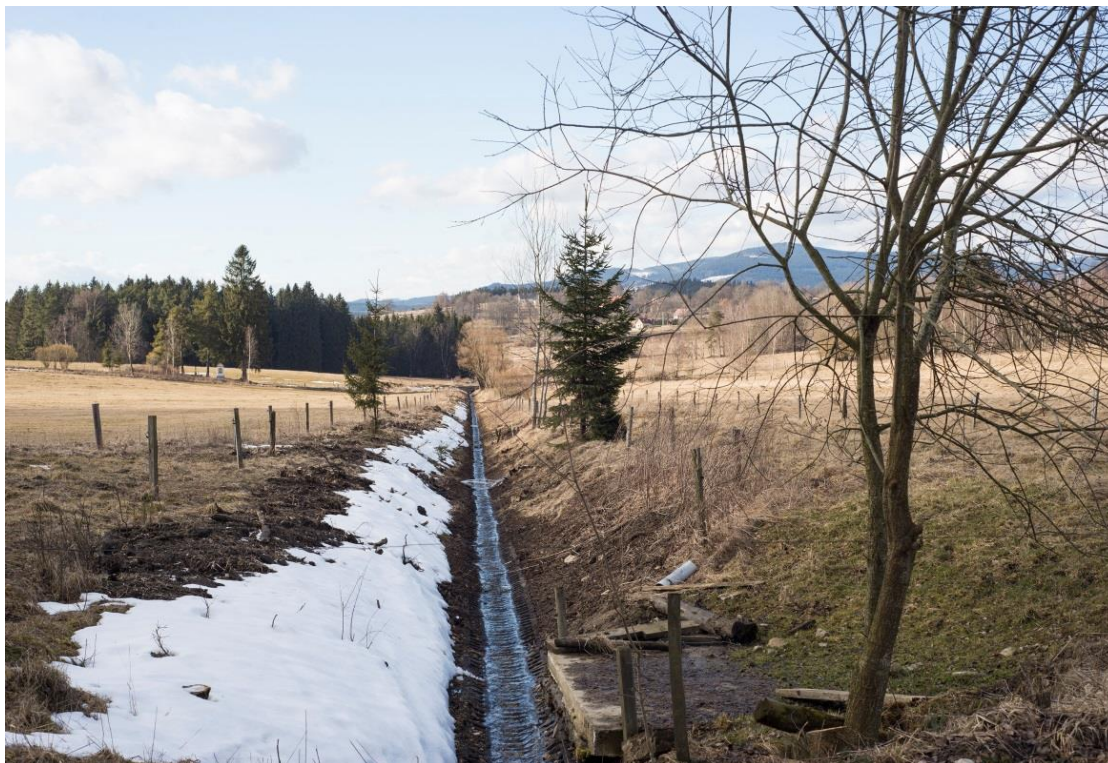
Okolí: Po obou březích toku rostou stromy jen výjimečně. Levý i pravý břeh je v těsném kontaktu s pozemky vedenými jako trvalý travní porost. Snad i proto zde vyšší vegetace chybí. V přímém kontaktu s břehy toku je elektrický ohradník. Z rostlin rostoucích v okolí toku lze jmenovat rákos obecný (*Phragmites australis*), srhu laločnatou (*Dactylis glomerata*), lipnici luční (*Poa pratensis*), bojínek luční (*Phleum pratense*) nebo kohoutek luční (*Lychnis flos-cuculi*). Viz obrázek č. 15 a 16.

Obrázek č. 15., Úsek toku č. 3, Zdroj: vlastní, pořízeno 17.11.2019.

Obrázek č. 16., Úsek toku č. 3, Zdroj: vlastní, pořízeno 17.11.2019.

Koryto: Třetí úsek toku je charakteristický vodohospodářskou úpravou číslo 00001102. Nacházející se na ř. km. 2,531–2,980 s celkovou délkou 449 metrů. Byla zbudována v roce 1990. Tento úsek je opevněn betonotravními tvárnici se šířkou dna i délkou svahu až 1,3 metru. Větší zahloubení toku je zde mimo jiné také z důvodu gravitačního napojení zatrubněných melioračních svodnic z okolních luk. Tento úsek toku má největší sklon svahů, a to až 70%. Koryto má lichoběžníkový tvar. Průtok se v době průzkumu pohyboval od 2,5–3,5 l/s. V horní části úseku se nachází místo pro napájení hospodářských zvířat, které narušuje pravý břeh toku. Vodní hladina na úseku je 4–6 cm vysoká. Voda nevykazuje známky znečištění a je bez zápachu. Na úseku se nachází most, přes který vede místní komunikace.
