**Střední odborná škola požární ochrany  
a Vyšší odborná škola požární ochrany**

**Požární zabezpečení aquacentra Teplice**

**Absolventská práce**

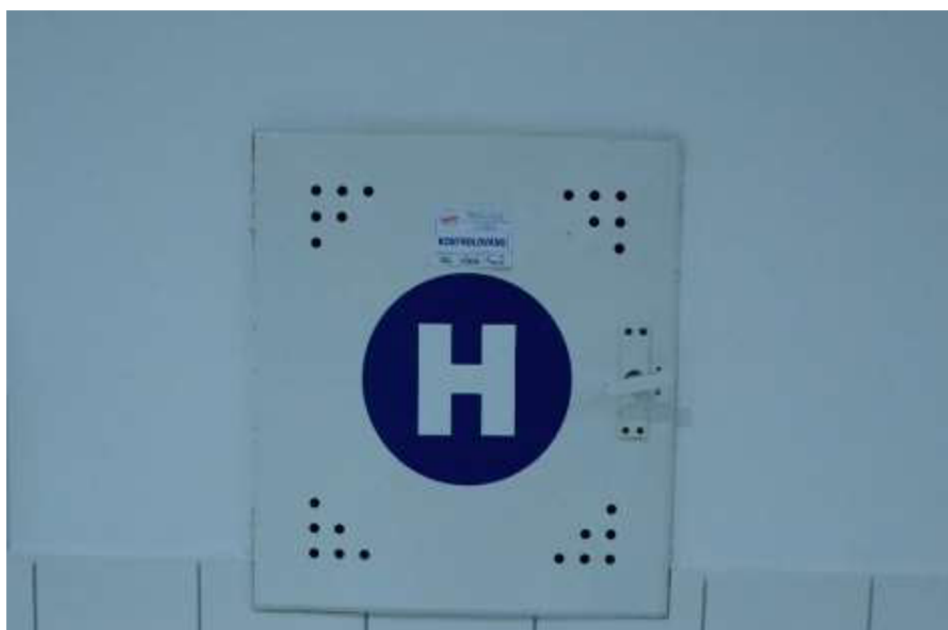
Obrázek 2 Hydrant C 52

Jedna z hlavních náplní této práce je seznámit a zhodnotit zabezpečení z pohledu požární ochrany. Poukázat na správné plnění požadavků, povinností na úseku požární ochrany a bezpečnosti práce. Každý ze zaměstnanců je školen jako požární hlídka. Všichni ze zaměstnanců jsou povinni jednou za rok absolvovat školení, které všechny seznámí s riziky jejich práce. Popřípadě jak se v dané situaci zachovat. Novější pracovníky seznámit například s místy, kde se nacházejí únikové východy, a jak se v případě evakuace zachovat. O školení na úseku požární ochrany se stará odborně způsobilá osoba, pan Neckář. V rozsahu bezpečnosti práce vede školení pan Strejček. Zdárnému zvládnutí předchází vyplnění závěrečného testu. Toto školení se provádí nejméně jednou za dva roky, rozsah a podmínky, kdo má pravomoc školit na těchto úsecích je zmíněná ve vyhlášce číslo 246/2001, o požární prevenci, přesněji je možnost dohledat pod §23- školení zaměstnanců o požární ochraně. Tyto testy se povinně archivují pro případ, kdy si je může vyžádat kontrolní osoba, z řad státního požárního dozoru. Ač se na první pohled nezdá, je zde zabezpečení na uspokojivé úrovni. Můžeme nalézt spoustu prvků, které chrání nebo slouží k prvotnímu zásahu, jimi jsou vyhrazené požárně bezpečnostní zařízení a věcné prostředky požární ochrany. Na 1. NP se nacházejí dva hydranty C 52, s hadicovým vynutím a na 2. NP je situován jeden hydrant D 32, také s hadicovým vynutím.

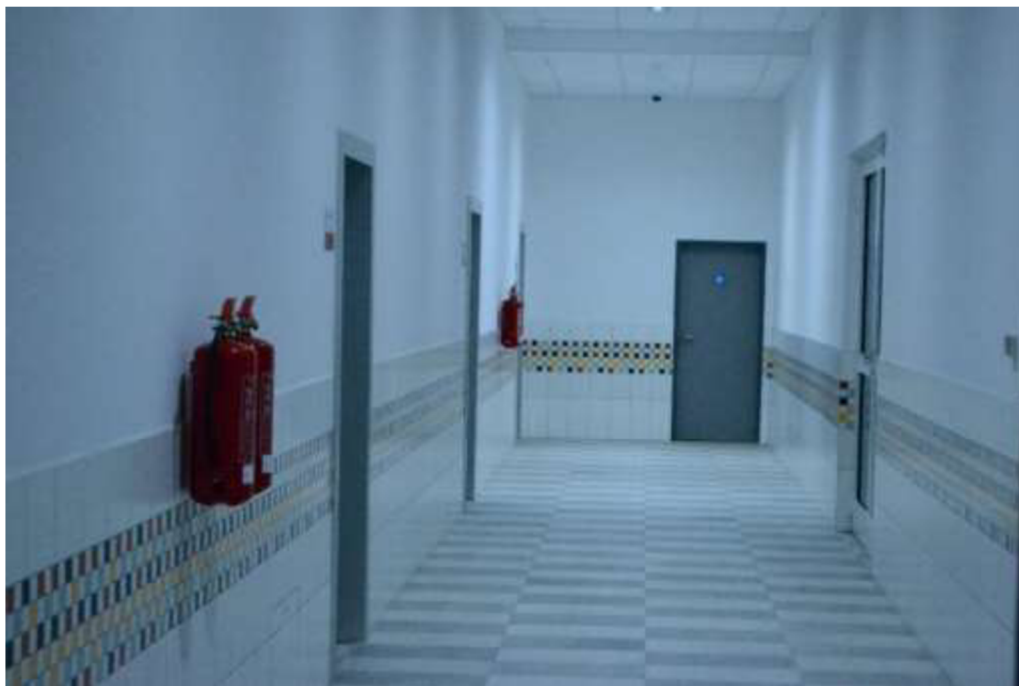
*Obrázek 3 Chodba k šatnám*

Pro prvotní zásah se na většině míst nacházejí přenosné hasicí přístroje (dále jen PHP). Většina PHP umístěných v objektu jsou práškové. To znamená že médium, pomocí kterého hasí je hasicí prášek. Najdeme zde však i hasicí přístroj jehož medium, které hasí je oxid uhličitý. Jinak se dá také nazvat jako sněhový. Jakýkoliv PHP, ať už je vodní, pěnový, práškový či třeba sněhový, musí být patřičně označen. Tuto problematiku řeší norma ČSN EN 3-7+A1. Tento dokument nám mimo jiné udává, že PHP musí být označené červenou barvou RAL 3000, v barevném registru je to též označení RAL-841-GL. Popis na přístroji musí být naopak v kontrastních barvách oproti pozadí, a tou je ve velké většině bílá barva. Popisových polí se zde nachází celkem pět. První textové pole musí obsahovat slova jako je *hasicí přístroj* nebo *přenosný hasicí přístroj*, jaký druh hasiva obsahuje a hasicí schopnost nebo schopnosti daného přístroje. Textové pole dva slouží jako návod k použití, a jsou zde uvedeny úkony, jak má správně uživatel postupovat při aplikaci. Existují totiž rizika, kdy není úplné dobré hasit například hořící olej vodním hasicím přístrojem. Také z toho důvodu jsou zde uvedeny piktogramy s třídami požáru A až F, v závislosti na možnosti použití. U třetího textového pole se dostáváme právě k rizikům nebo omezení užívání. To zejména s přihlédnutím k toxicitě a nebezpečí úrazu elektrickým proudem. Ty přístroje, které nesplňují kritéria musí v tomto poli obsahovat nápis *upozornění*. Ve čtvrtém textovém poli máme k dispozici například rozmezí provozních teplot, údaje o druhu hasiva, pokyny k plnění nebo třeba údaj o výtlačném plynu. Poslední páté pole už jen obsahuje informace o výrobci. [3]

Na každém přístroji je uvedena hasicí schopnost, jak jsem již zmínil. Všechny PHP, jimiž disponuje stavba mají hasicí schopnost 21 A, 113 B, C a objem 6 kg. Mají možnost hasit zařízení pod napětím 1000 voltů z minimální vzdálenosti jednoho metru.

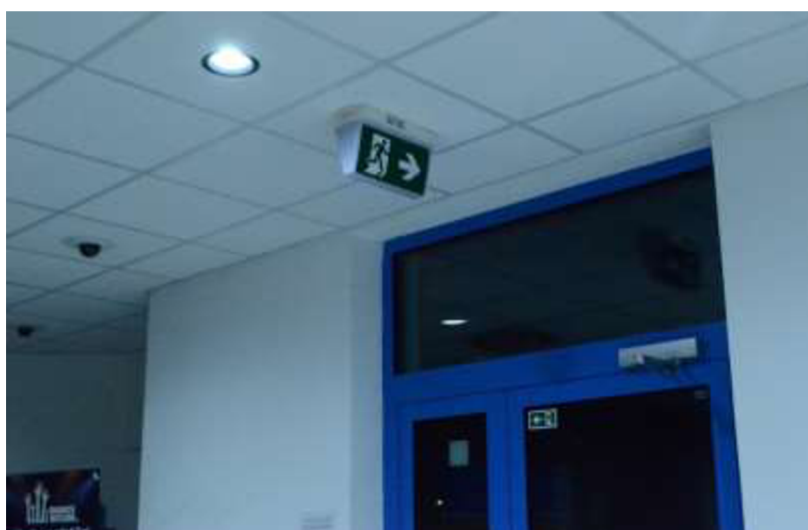
*Obrázek 4 Světelné směrové označení*

Z požárně bezpečnostních zařízení je instalováno nouzové osvětlení, které v případě mimořádné události rozsvítí světla vedoucí k nouzovým východům, a společně s těmito světly se rozsvěcují světelné tabulky, které se nacházejí nad nouzovými východy.

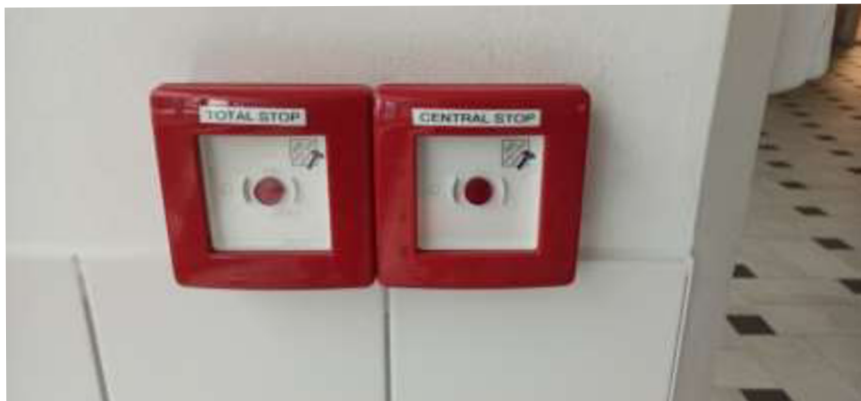
Obrázek 7 Total stop, Central stop

Přímo u vchodu, na recepci se nachází tlačítka central stop a total stop. V případě nouzové situace, kdy je třeba vypnout elektrickou energii v objektu, je obsluha centra proškolená na použití central stopu. Ten zapříčiní to, že kromě PBZ se všude vypne přívod elektrické energie. Tudiž v případě aktivace tlačítka central stop zůstává rozsvícené požární osvětlení. Oproti tomu total stop zastaví přívod energie do všech zařízení v centru. Celkově je však na místě, aby se těmito prostředky manipulovalo opravdu v nejkrajnějších případech nebo při příjezdu JPO s vědomím velitele zásahu.

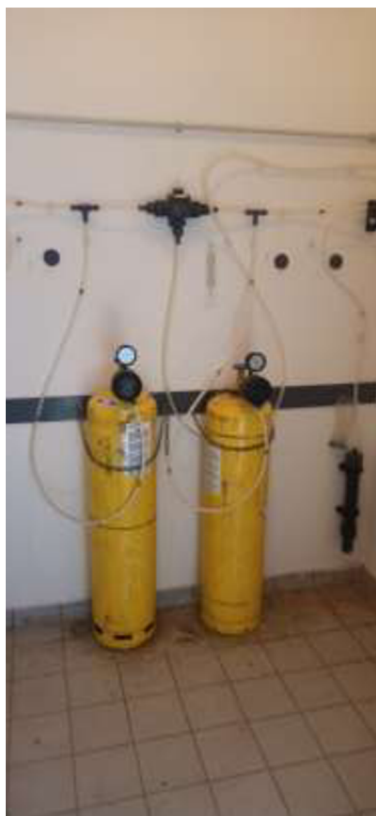
*Obrázek 8 Láhve s Chlorem*

Jednou z nejvíce skloňovaných nebezpečí je chlor. Tato látka bylo objevena již v roce 1774 Carlem Wilhelmem Scheelem. Používá se zde jako přípravek na úpravu pH z důvodu toho, že je silně zásaditý. Značí se Cl, číslo CAS 7782-50-5, UN číslo je 1017, tyto čísla mohou být velmi důležitá a užitečná při případné identifikaci. Popřípadě jaká opatření by měl velitel zásahu zavést, aby došlo k minimalizaci škod na zdraví osob, zvířat a majetku. Je velmi toxický pro vodní organismy, nesmí uniknout neředitelný do kanalizace. Má silný dráždivý a dusivý účinek. Společně s fluorem, bromem, jodem a astatem patří mezi takzvané halogeny a v periodické tabulce prvků ho najdeme v VII. A skupině. Důležitou vlastností, která velmi zajímá hlavně velitele je hustota oproti vzduchu. Chlor má totiž větší hustotu, a tím pádem je těžší a klesá například do terénních prohlubní. Může vytlačovat kyslík, tím pádem přímo ohrožuje zdraví osob nebo zvířat. Dalším velkým problémem je jeho toxicita. Bod varu má velmi nízký, var nastává už při -34,6 stupních Celsia. Z tohoto údaje můžeme odvodit, že když by došlo k úniku, ta přechází rychle a jednoduše z oranžově žluté olejovité kapalina na žlutozelený plyn 2,5krát těžší než vzduch, jedná se o reaktivní a oxidující látku, jež podporuje hoření, ale sama o sobě hořlavý není. Reakcí s dusíkatými sloučeninami může vznikat nebezpečný chlorodusík. Jeho typický zápach je hodně dobrou varovnou vlastností, cítit ho můžeme už při 0,01 ppm až 0,31 ppm. [4][5]

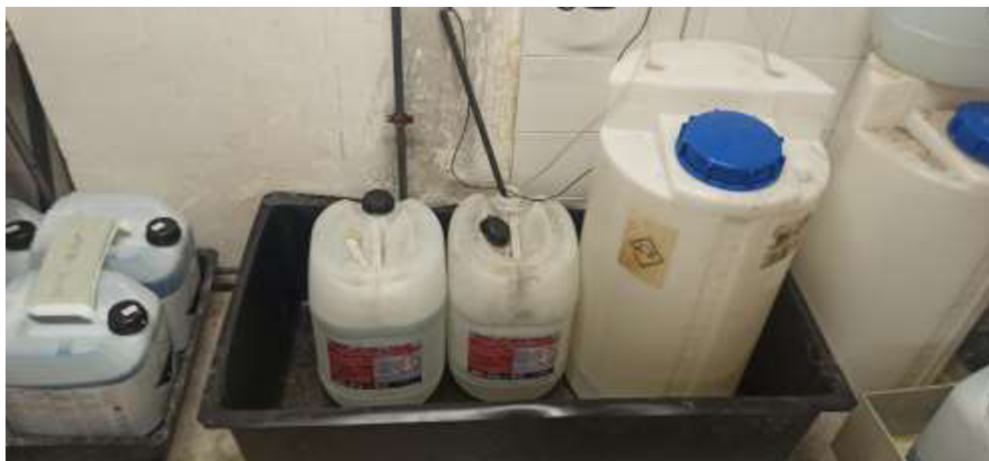
*Obrázek 9 Uložení kyseliny sírové*

V provozu se nachází v barelech, které jsou navíc umístěny v záchytných havarijních jímkách, pro možnost úniku. Tato látka nese ÚN kód 2796, má koncentraci 51 % kyseliny sírové, ta se přidává do oběhu přes dávkovače ve strojovně. [6][7]

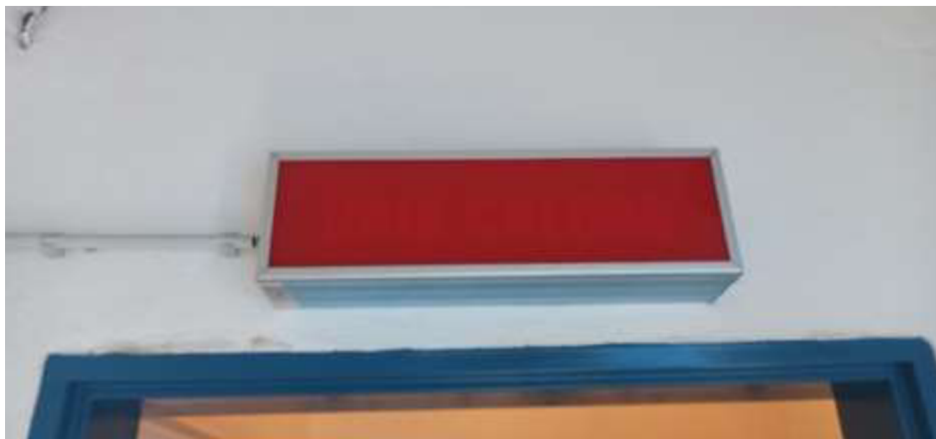
*Obrázek 11 Varovná cedule na únik chloru*

Z důvodu přítomnosti NL se zde nacházejí místa, které jsou větší rizikem pro zásah JPO. Takovým místem je určitě chlorovna, ta je dostatečně zabezpečená, ovšem je nutno zde myslet na to, že chlor má velmi nebezpečné vlastnosti (viz kapitola chlor). Největší riziko hrozí při manipulaci s láhvemi při výměně, kdy může vlivem špatné manipulace dojít k úniku, popřípadě zranění při styku obsluhy s unikajícím chlorem. Pro tyto případy je zde umístěn signalizátor přítomnosti chloru, který v případě přítomnosti většího množství uniklé látky spustí zvukovou a světelnou výstrahu. Okamžitě při zaznamenání se také spouští ventilátor pro odvětrání. Potrubní vedení, co odvětrává místnost je umístěno co nejvíce u podlahy, protože chlor má větší hustotu než vzduch. Chlorovna se skladem jsou jeden požární úsek a má jednu přístupovou cestu.

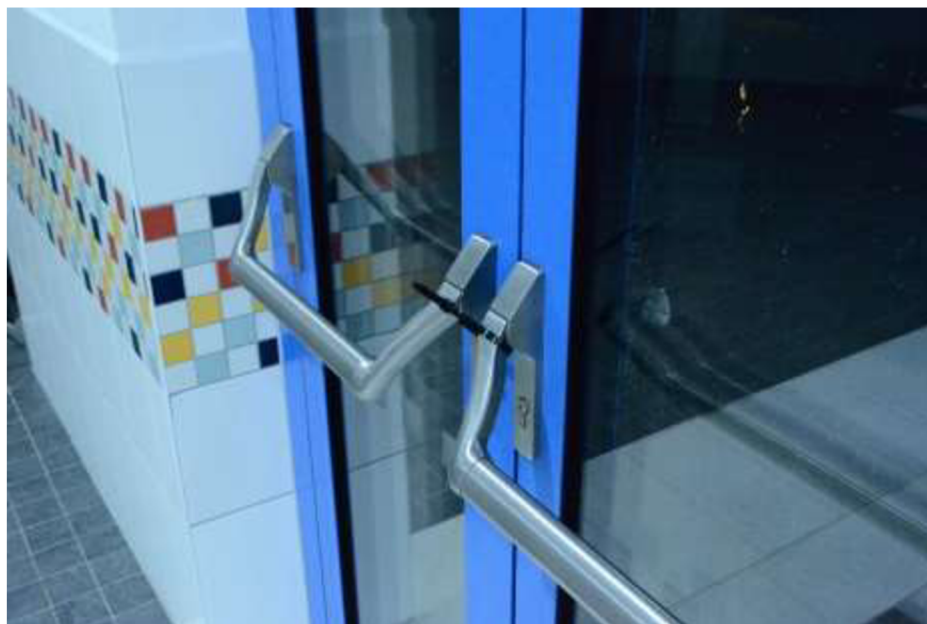
*Obrázek 12 Páska na únikovém východu*

Objekt a stavba po celkové stránce ve velmi dobrém stavu, zaměstnanci procházejí školením. Jsou splněny požadavky PBS. Přes všechno se, ale i zde najdou chyby, které by se neměly objevovat. Jedním z nich je překážka přímo v únikovém východu, nebo jak jsem zde odhalil jeden únikový východ, co byl zapáskován plastovou páskou. Když jsem se zeptal proč tam ta páska je, a že tam nemá co dělat bylo mi řečeno, že je to kvůli lidem, kteří nechtěli doplácet a skrz tento únikový východ probíhali bez placení ven. Samozřejmostí bylo odstranění této pásky a úplné zprůchodnění únikového východu. Dalším problémem, co se týče překážek v únikových východech, byla lavička, která překážela u východu v 1. PP, ta byla také odstraněna. Dále zde byl problém s řešením evakuace, jak jsem již zmínil, tato problematika je v řešení. Na mé upozornění se v okolí Aquacentra zesílily hlídky policie, z důvodu častého stání na zákazech, kde se stát nesmí. Pravidelně se stávalo, že u místa, kde je situován vstup i přes žluté vodorovné značení v podobě křížů, stál osobní automobil, který by v případě nutnosti přístupu do chlorovny tvořil překážku.

Závěrem mé práce bych shrnul objekt zabezpečený v souladu s příslušnou dokumentací a normami, vyhovuje po všech stránkách až na pár nedostatků, které byly odstraněny v případech, kdy to bylo možné. Další nedokonalosti jsou momentálně v řešení, protože jsou určité záležitosti, které se musejí projít schválením radou města, zda na opatření uvolní finanční prostředky. Co se týče taktického cvičení zde nebyla časová dotace na provedení. Bylo přesunuto až na letní měsíce z časových a organizačních důvodů. Ovšem mnou naplánované platí, pouze se počítá s drobnými úpravami.
