BISMUTH LOW TEMPERATURE SOLDER PASTES

BACHELOR'S THESIS

Jan Hájka

BRNO 2022

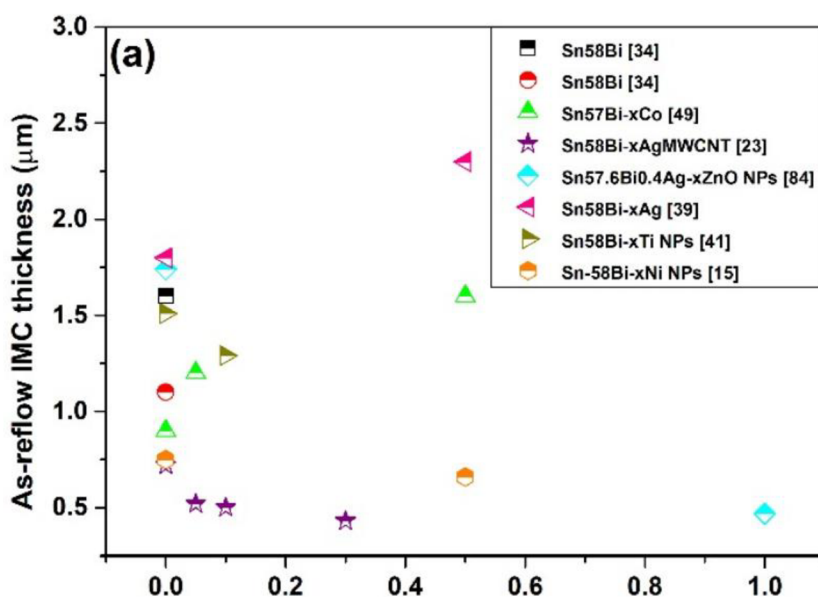
Tloušťku intermetalické vrstvy samozřejmě ovlivní také příměs nanočástic, jejich vliv je zobrazen na obrázku 3.3, kde můžeme vidět závislost tloušťky intermetalické vrstvy na koncentraci aditiva. Jednotlivé slitiny jsou označeny barevně a v jejich složení je proměnná koncentrace aditiva označena písmenem x. Aditiva označená NPs jsou nanočástice, MWCNT jsou uhlíkové nanotrubičky a ty bez označení jsou pouze příměsí kovů. [6]

Obrázek 3.3 Vliv aditiv na tloušťku intermetalické vrstvy po přetavení. [6]

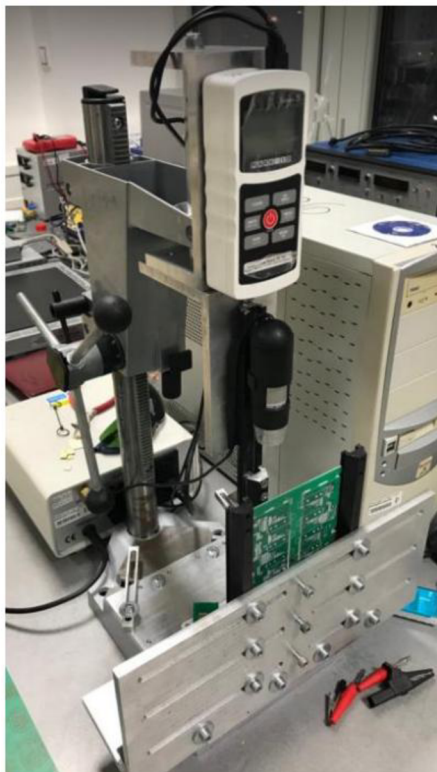
Na stojanu je připevněn trhací mechanismus, jenž je vybaven digitálním siloměrem MARK-10 M5-100, ten je připojen do počítače skrz rozhraní USB. Výsledky měření zaznamenává program MESURgauge stejného výrobce jako siloměr. Pracoviště je také vybaveno mechanismem pro uchycení DPS. K určení správné polohy DPS slouží kamera umístěna na trhacím mechanismu, která opět komunikuje s počítačem a programem MicroCapture. Pracoviště je schopno měřit jak pevnost v tahu (pro THT součástky), tak pevnost ve stříhu (pro SMT součástky). V této práci bylo pracoviště použito výhradně pro měření pevnosti ve stříhu. [7]

Obrázek 4.1 Pracoviště pro měření pevnosti pájených spojů [7]

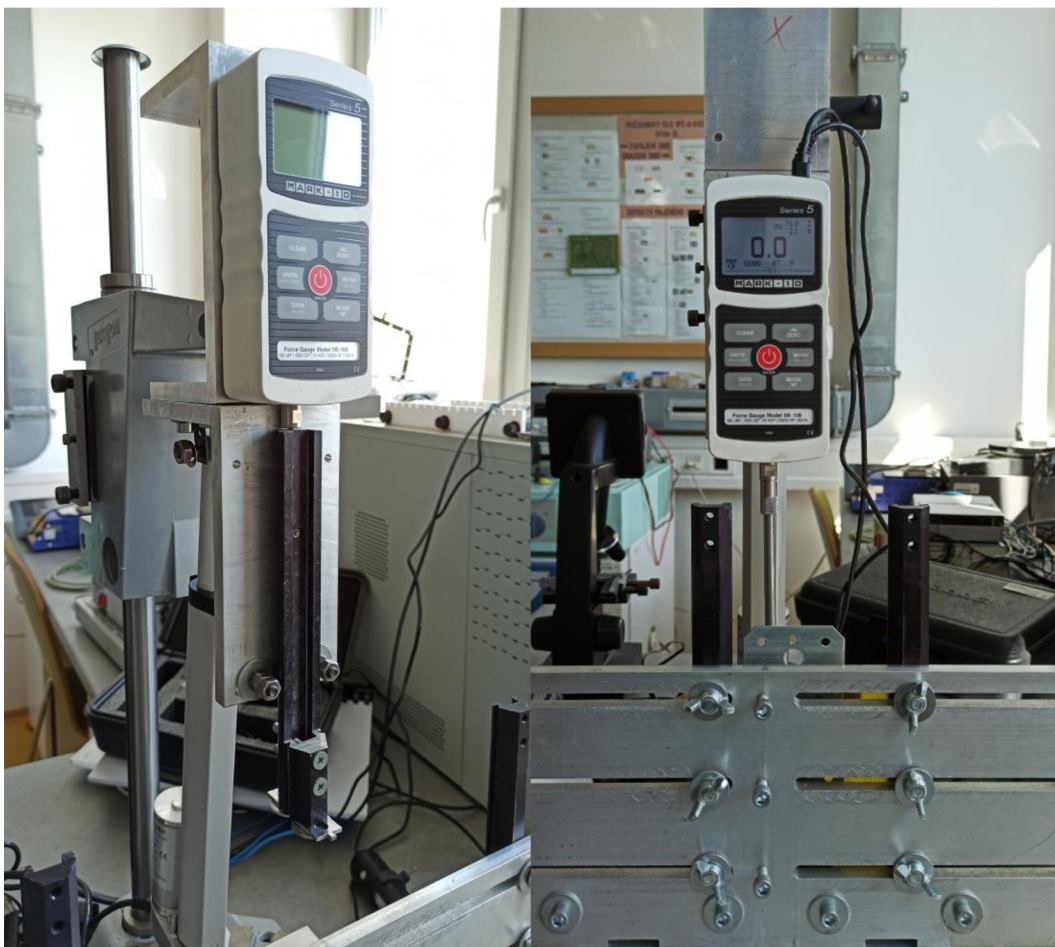
Dále došlo k výměně držáku trhací hlavy, ten byl původně tvořen hliníkovým profilem, který byl na jedné straně přišroubován k siloměru, na jeho druhé straně byla umístěna trhací hlava. Upevnění do siloměru bylo realizováno závitem nedostatečné délky, což mělo za následek viklání držáku, který se ve své spodní části mohl pohybovat až o 2 cm na stranu. Tento držák byl nahrazen originálním držákem dodávaným k siloměru. Držák je tedy nyní tvořen nerezovou tyčí na koncích opatřenou závitů pro uchycení. Tato výměna vyřešila problémy s nežádoucími pohyby trhací hlavy. Výměna držáků o rozdílných délkách také znamenala, že se změnil rozsah měření. Bylo potřeba změnit umístění siloměru na zařízení, který je nyní upevněn o 15 cm níže. V důsledku toho je nyní možné odtrhávat součástky v cele délce držáku uchycení desky.

Obrázek 4.6 Pracoviště pro měření pevnosti pájených spojů, před úpravami bez kamery (vlevo) a po úpravách (vpravo).

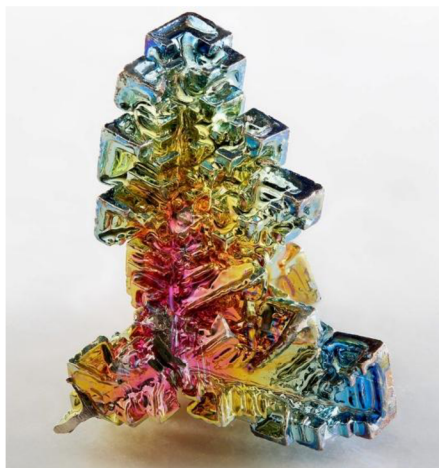
Obrázek 8.5 Krystalický bismut [10]

Na ploškách takto zapájené desky byl pozorován jev, kdy se v rozích plošek objevovala drobná čtvercová struktura, která se v jiných případech nikdy neobjevila. Tato struktura byla pozorována laserovým skenovacím mikroskopem, výsledky tohoto pozorování se nacházejí na obrázku 8.4. Při bližším pozorování bylo pozorováno zbarvení této struktury, které přechází z odstínů žluté, přes modrou až do fialové. Čtvercová struktura s takovýmto zbarvením nápadně připomíná strukturu, která vzniká krystalizací kovového bismutu na obrázku 8.5. Dá se tedy předpokládat, že po tom, co v některých místech byla pájka přetavena potřetí, došlo k vyloučení a krystalizaci čistého bismutu na povrchu spoje.
