UNIVERZITA
PALACKÉHO
V OLOMOUCI

**Ochrana území před povodňovým rizikem
na dolním toku Metuje**

Bakalářská práce

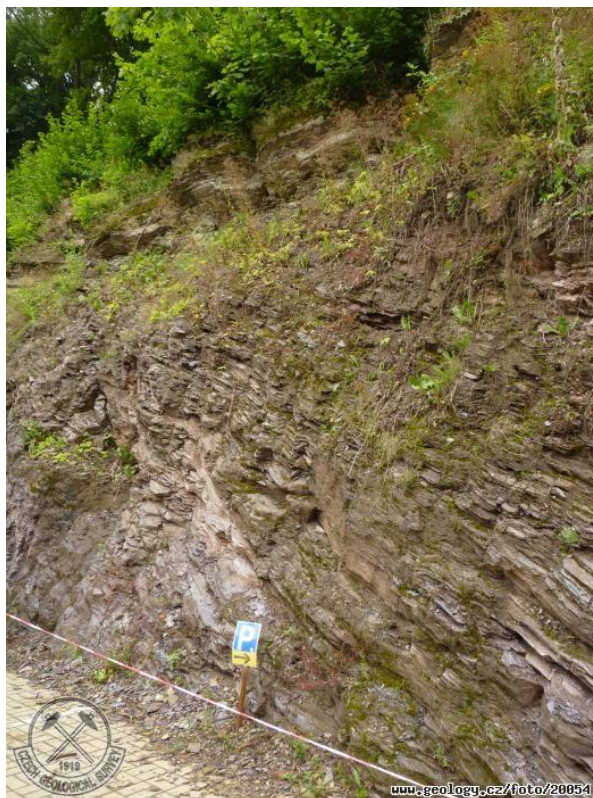
Obrázek 3. Transgrese křídý na krystalinikum v lokalitě Horské předměstí. Zdroj: ČGS, 2011

Při vtoku do oblasti Nového Města nad Metují řeka opouští lugickou oblast Českého masivu, konkrétně novoměstské krystalinikum tvořené zejména různými fylity a metamorfovanými bazickými magmatity. Novoměstské fylity je možné dobře pozorovat v Pekelském údolí, kde je doprovází čtvrtohorní sedimenty v podobě kamenných sutí, akumulčních teras štěrkopísků a výplavových kuželů. V bližším okolí města jsou tyto horniny z velké části překryty křídovými sedimenty (opukami). Tyto překryvy je možné pozorovat v oblasti Horského předměstí, konkrétně za mostem přes Metuji u křižovatek silnic I/14 a II/285 (vizte **Obrázek 3**).

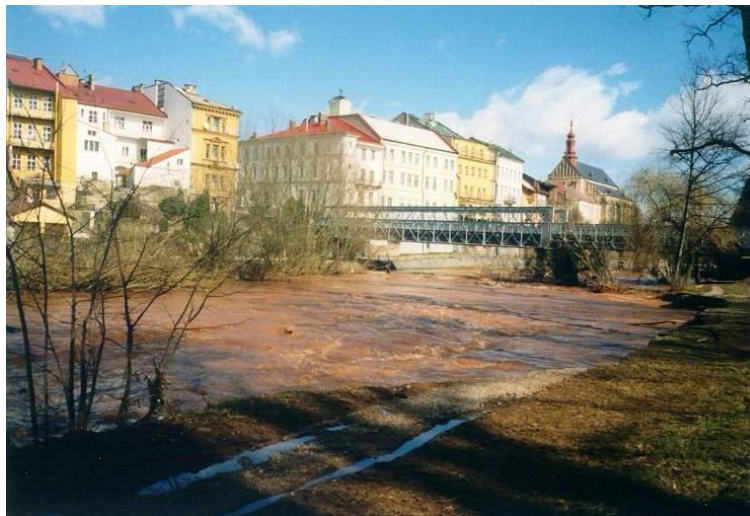
Obrázek 9 Utržený břeh pod Komenského mostem v Jaroměři, březen 2000. Majitel fotografie: Corrado, Jaroměř. Převzato z: corradjarom.rajce.idnes.cz

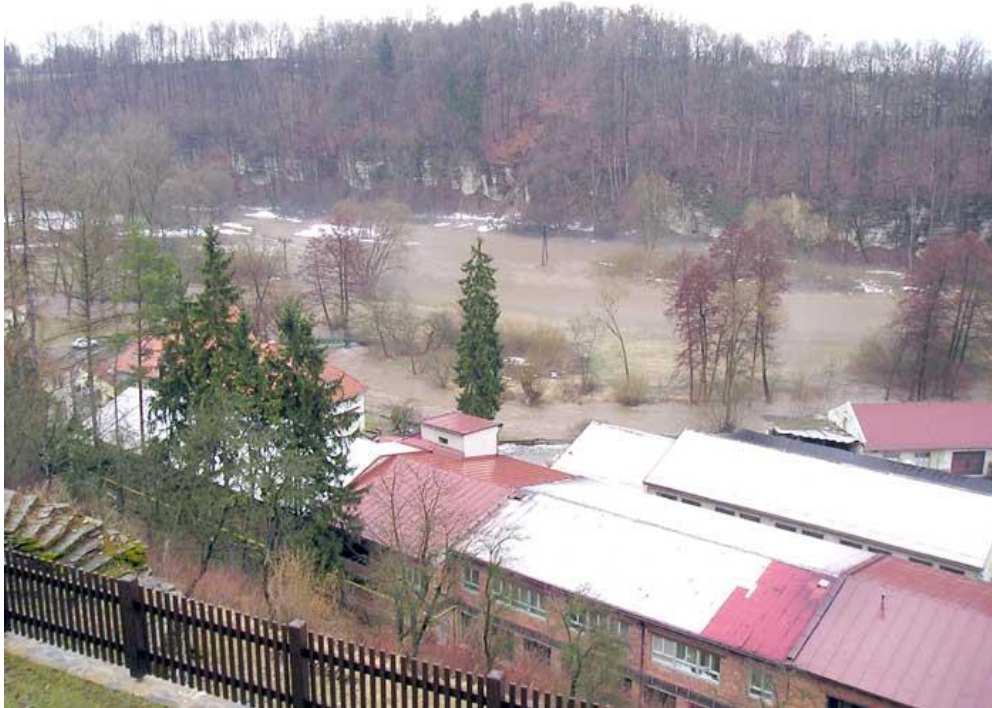
Obrázek 10 Metuje zaplavující oblast v blízkosti firmy Tiskárna Bauch, Navrátil v Novém Městě nad Metují (jeden z ohrožených objektů). Zdroj: Jindřich Buchal, 2006

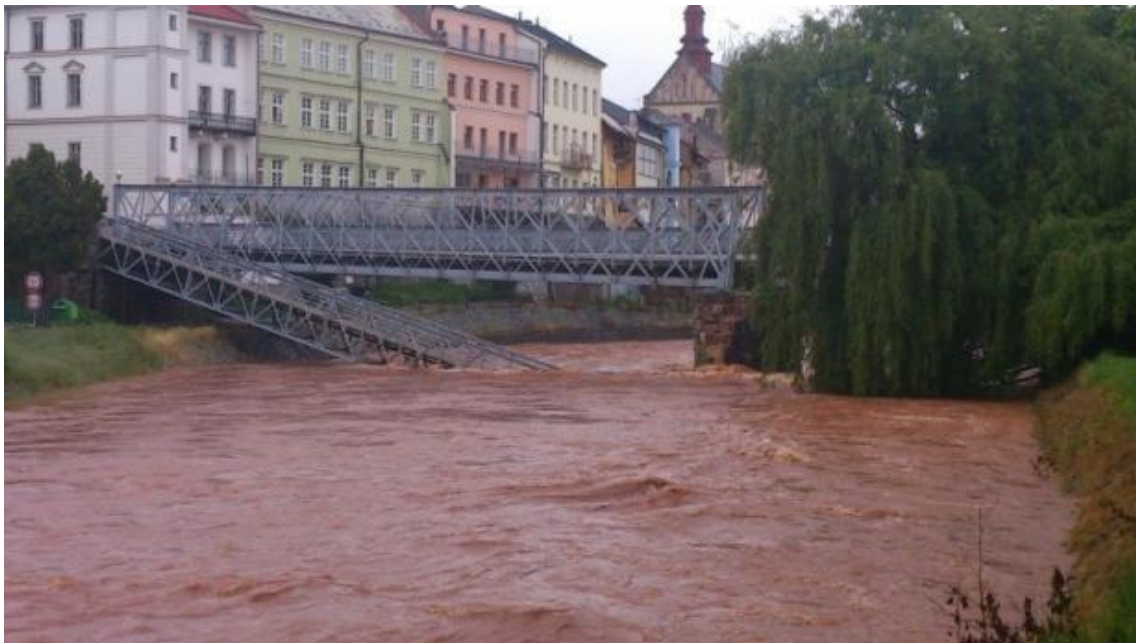
Obrázek 11 Povodeň v roce 2013 ničí Komenského most přes Labe v Jaroměři. Zdroj: Česká televize, 2013

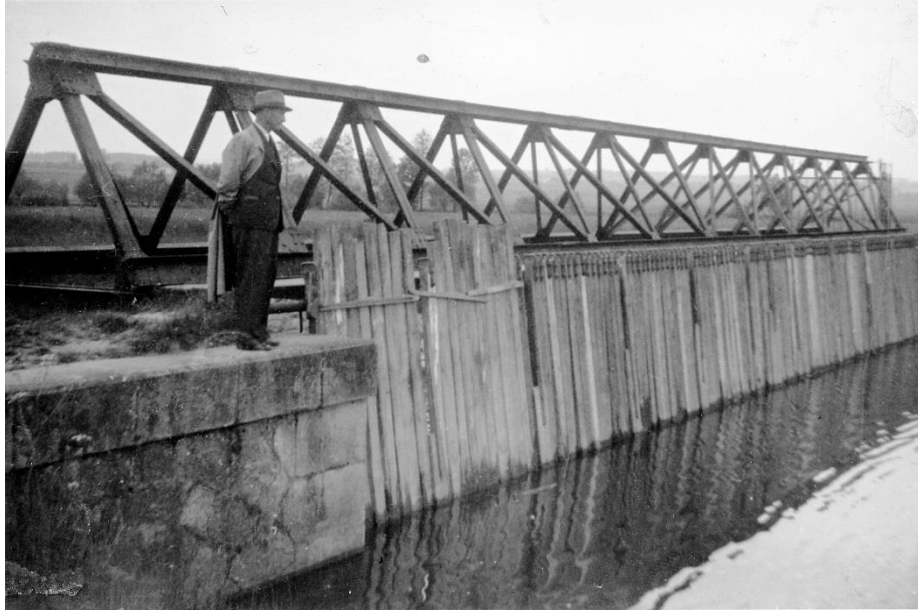
Obrázek 14 Hradlový jez na Metuji zachycen na nedatovaném snímku. Zdroj: Archiv PLA, 2013

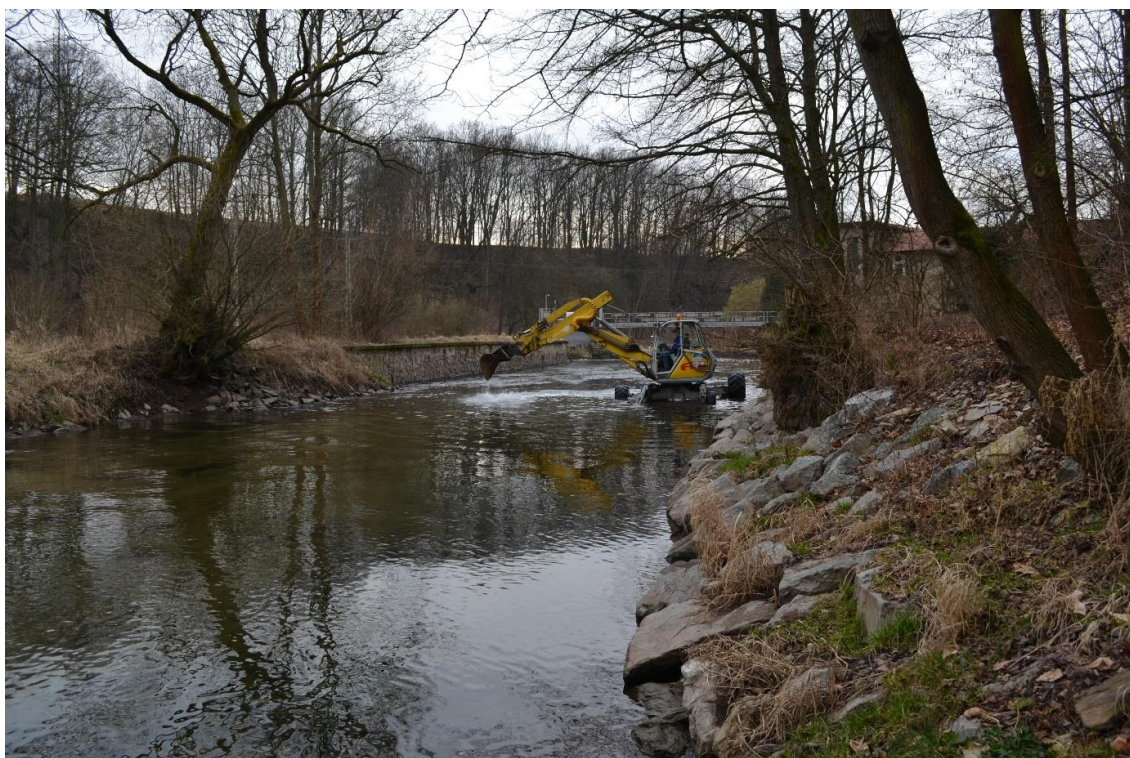
Obrázek 15 Pracovníci Povodí Labe, s. p., pobočky Hradec Králové provádějí bagrování koryta Metuje nad MVE Krčín. Autor: Lukáš Cohorna, 18. 2. 2014

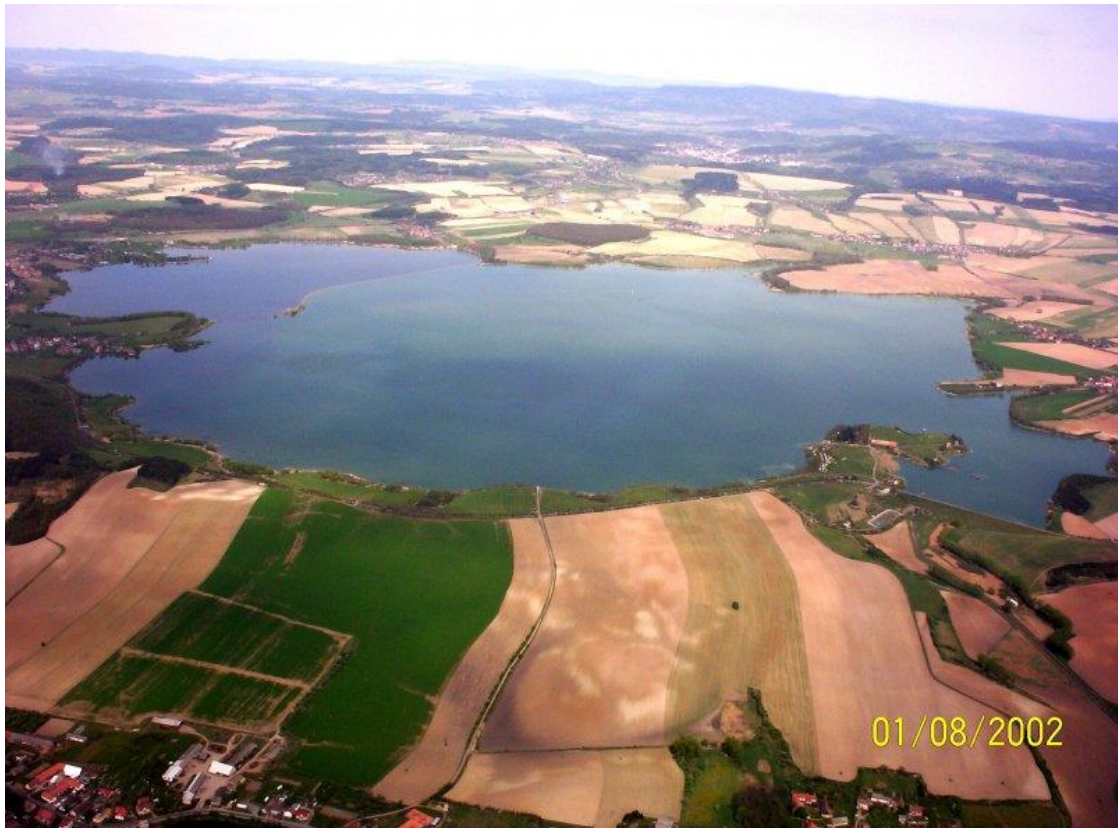
Obrázek 16 Letecký snímek vodního díla Rozkoš. Zdroj: Letiště Jaroměř, 2012

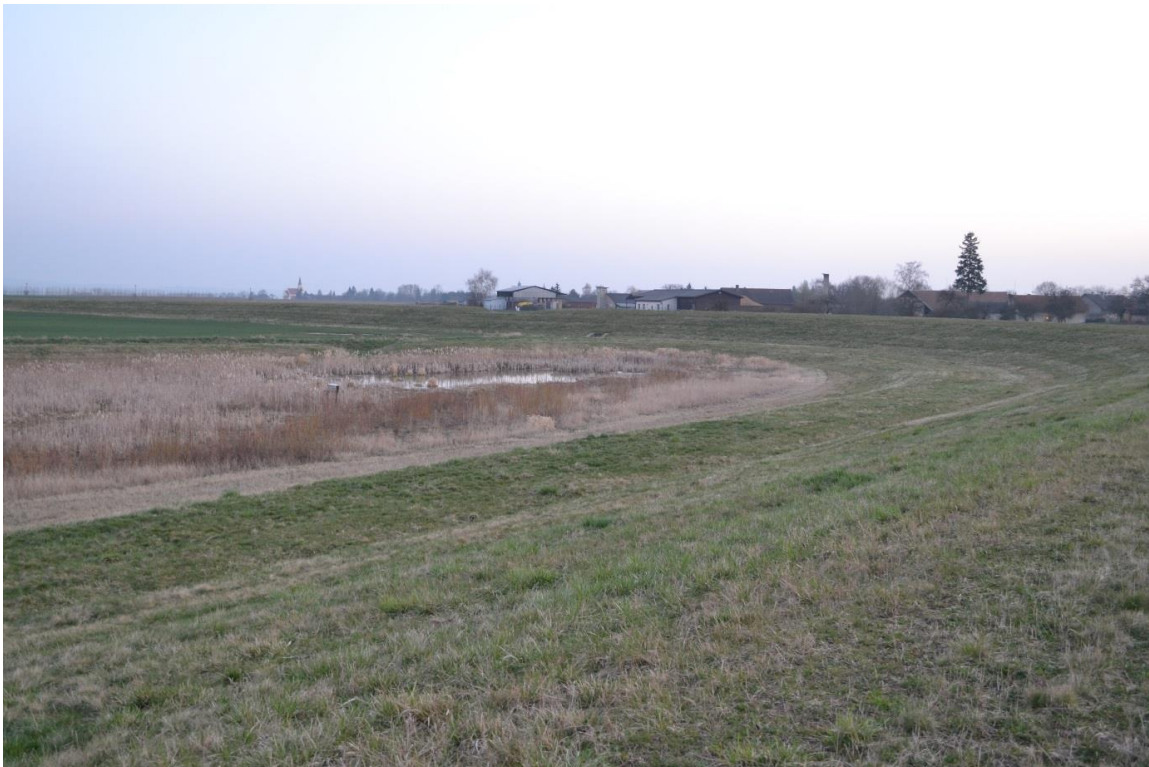
Obrázek 17 Poldr nad Bohuslavicemi. Autor: Lukáš Cohorna, 28. 3. 2014

zemní konstrukci o maximální výšce 3,20 m a délce 657 m. Poldr má korunový bezpečností přeliv opevněný lomovým kamenem s přelivnou hranou na kótě 298,50 m n. m. V prostoru nádrže se nachází tůň se stálou vodní hladinou, obývaná ptactvem. Druhý poldr, nazvaný Vaček, se nachází na pravostranném přítoku Bohuslavického potoka, za hranicí zástavby obce Bohuslavice (N 50° 18.54', E 16° 4.54'). Poldr je menší, dosahuje výšky 1,35 m a délky 100,94 m. Jinak se jedná o technicky podobnou homogenní zemní konstrukci průtočné suché nádrže s korunovým přelivem. Poldr nad Bohuslavicemi plnil svou funkci v červnu roku 2013, kdy při nadměrných srážkách byla nádrž naplněna z přibližně 10 % (Chroumal, 2013). Poldr nad Bohuslavicemi zachycuje **Obrázek 17**.

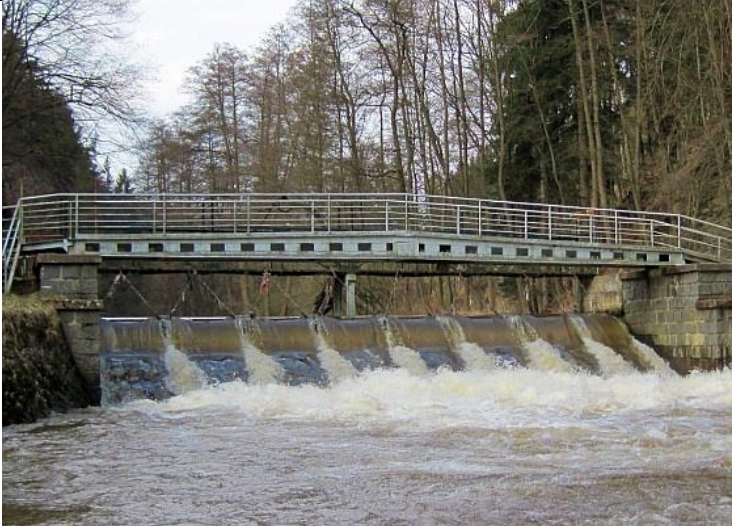
Typ objektu	Jez, náhon MVE	1
	Lokalita	„Bobeček“, Nové Město n. Met.	
	Zeměpisné souřadnice	N 50° 21.00', E 16° 09.73'	
	Jméno toku	Metuje	
	Říční kilometr	22,9	
	Datum snímku	18. 3. 2012	
	Autor snímku	RAFT.CZ

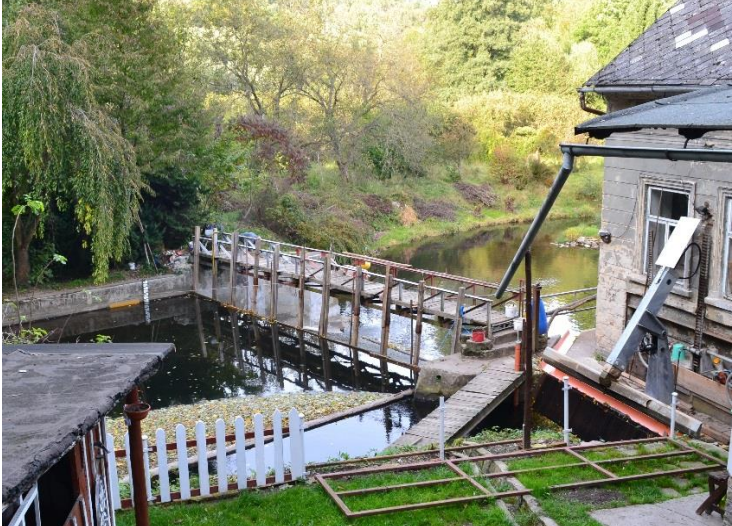
Typ objektu	Jez, MVE	2
	Lokalita	ul. Pod Hradbami, Nové Město n. Met.	
	Zeměpisné souřadnice	N 50° 20.72', E 16° 09.13'	
	Jméno toku	Metuje	
	Říční kilometr	21,7	
	Datum snímku	5. 10. 2013	
	Autor snímku	Lukáš Cohorna

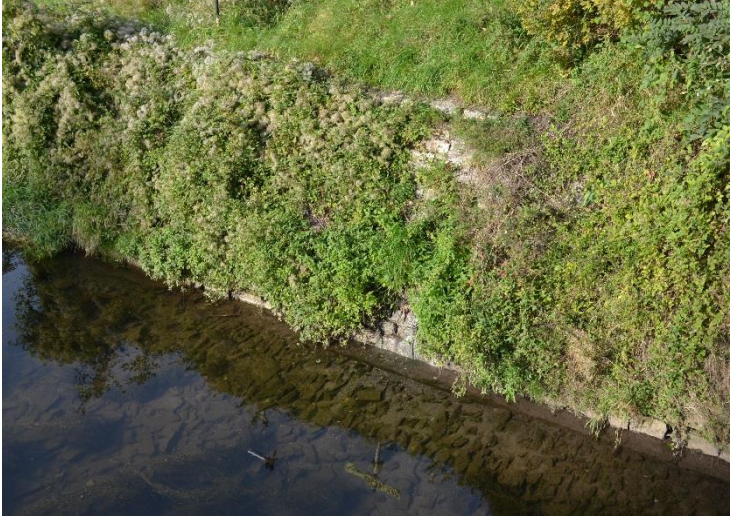
Typ objektu	Opevnění břehu	3
	Lokalita	Rezecký most, Nové Město n. Met.	
	Zeměpisné souřadnice	N 50° 20.72', E 16° 09.20'	
	Jméno toku	Metuje	
	Říční kilometr	21,6	
	Datum snímku	5. 10. 2013	
	Autor snímku	Lukáš Cohorna

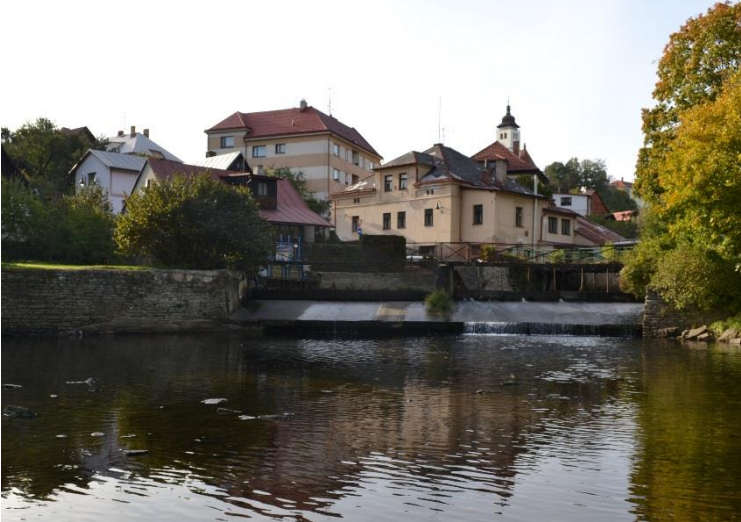
Typ objektu	Jez, náhon MVE, opevnění břehů	4
	Lokalita	ul. Pod Výrovem, Nové Město n. Met.	
	Zeměpisné souřadnice	N 50° 20.55', E 16° 09.37'	
	Jméno toku	Metuje	
	Říční kilometr	21,2	
	Datum snímku	5. 10. 2013	
	Autor snímku	Lukáš Cohorna

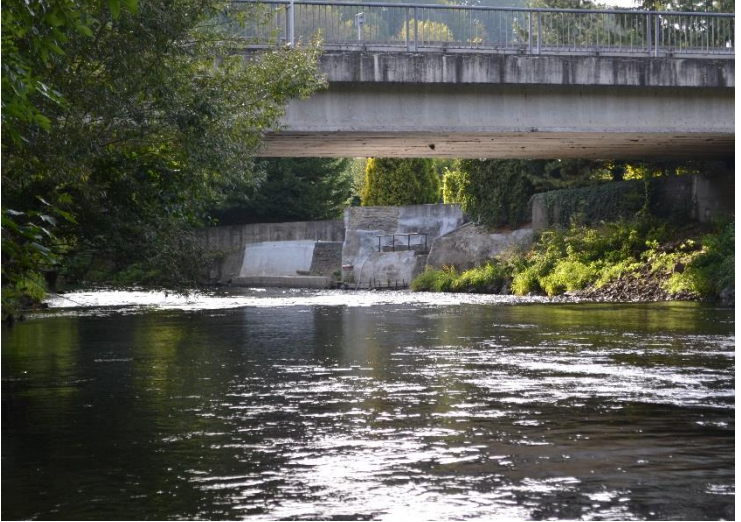
Typ objektu	Most, opevnění pr. břehu	5
	Lokalita	Sepský most, Nové Město n. Met.	
	Zeměpisné souřadnice	N 50° 20.43', E 16° 09.40'	
	Jméno toku	Metuje	
	Říční kilometr	20,9	
	Datum snímku	5. 10. 2013	
	Autor snímku	Lukáš Cohorna

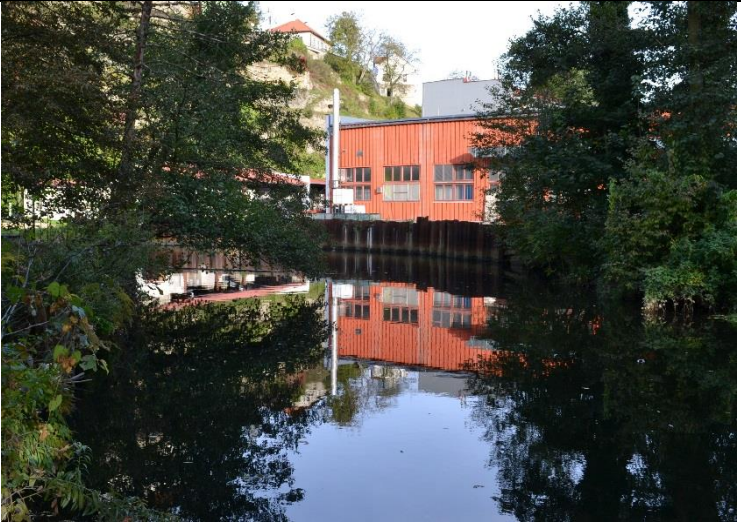
Typ objektu	Opevnění břehu, změna profilu	6
	Lokalita	ul. Pod Vinicemi, Nové Město n. Met.	
	Zeměpisné souřadnice	N 50° 20.55', E 16° 09.02'	
	Jméno toku	Metuje	
	Říční kilometr	20,2	
	Datum snímku	5. 10. 2013	
	Autor snímku	Lukáš Cohorna

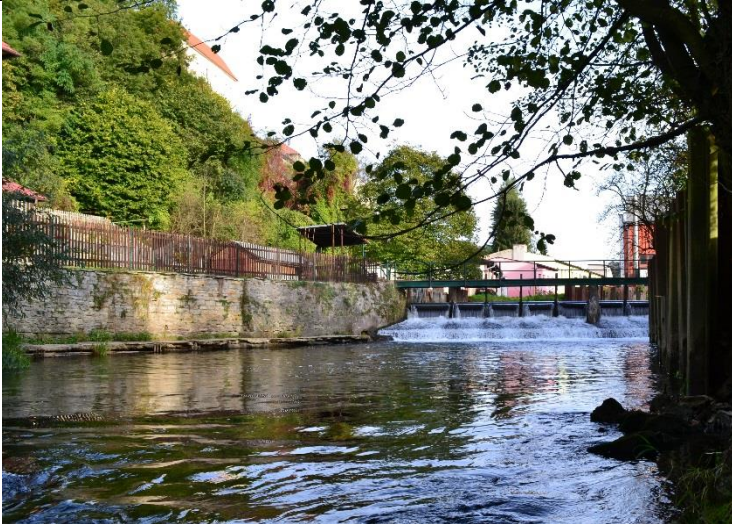
Typ objektu	Jez, náhon MVE, opevnění břehů	7
	Lokalita	ul. Pod Vinicemi, Nové Město n. Met.	
	Zeměpisné souřadnice	N 50° 20.57', E 16° 09.03'	
	Jméno toku	Metuje	
	Říční kilometr	20,1	
	Datum snímku	5. 10. 2013	
	Autor snímku	Lukáš Cohorna

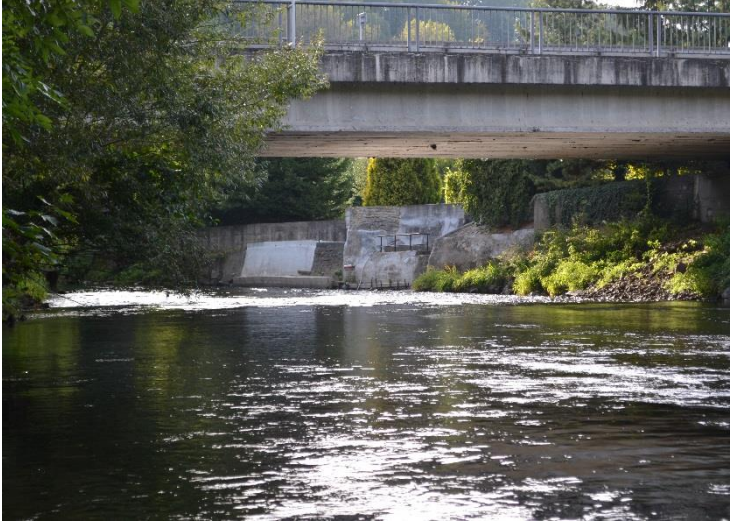
Typ objektu	Most, opevnění pr. břehu	8
	Lokalita	Sepský most, Nové Město n. Met.	
	Zeměpisné souřadnice	N 50° 20.43', E 16° 09.40'	
	Jméno toku	Metuje	
	Říční kilometr	20,9	
	Datum snímku	5. 10. 2013	
	Autor snímku	Lukáš Cohorna

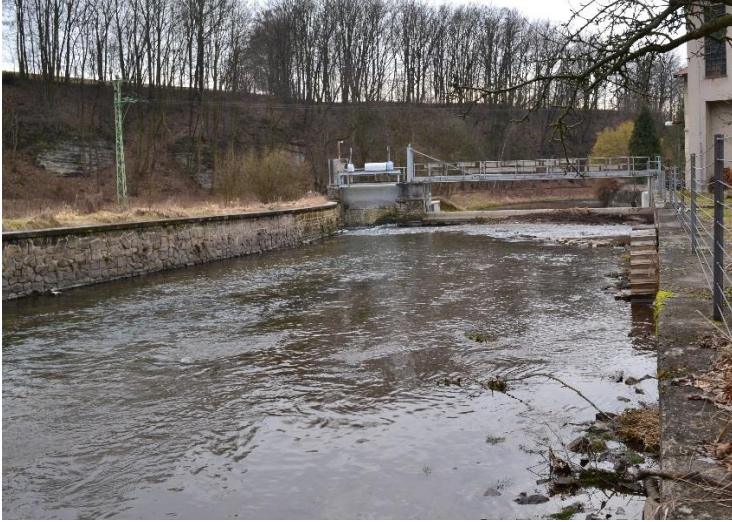
Typ objektu	Jez, náhon MVE, opevněný břeh	9
	Lokalita	ul. Elektrařenská, Nové Město n. Met.	
	Zeměpisné souřadnice	N 50° 20.99', E 16° 08.37'	
	Jméno toku	Metuje	
	Říční kilometr	18,3	
	Datum snímku	18. 2. 2014	
	Autor snímku	Lukáš Cohorna

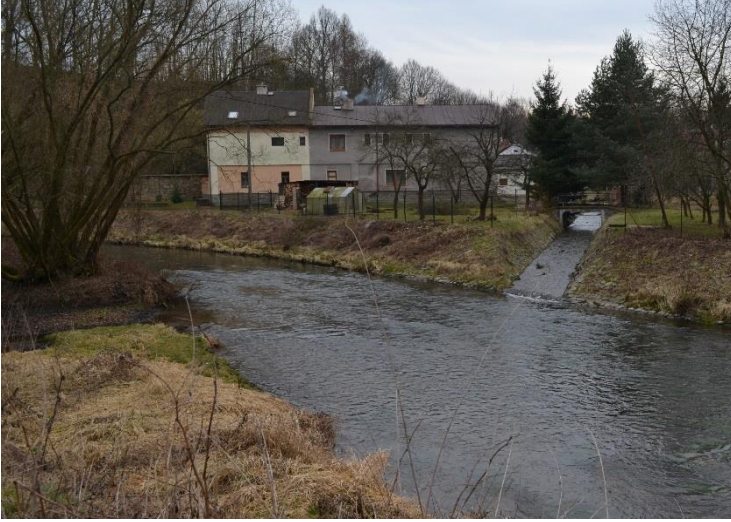
Typ objektu	Umělý soutok, vyústění náhonu	10
	Lokalita	ul. Elektrárenská, Nové Město n. Met.	
	Zeměpisné souřadnice	N 50° 20.97', E 16° 8.23'	
	Jméno toku	Metuje, soutok s Janovským potokem	
	Říční kilometr	18	
	Datum snímku	18. 2. 2014	
	Autor snímku	Lukáš Cohorna

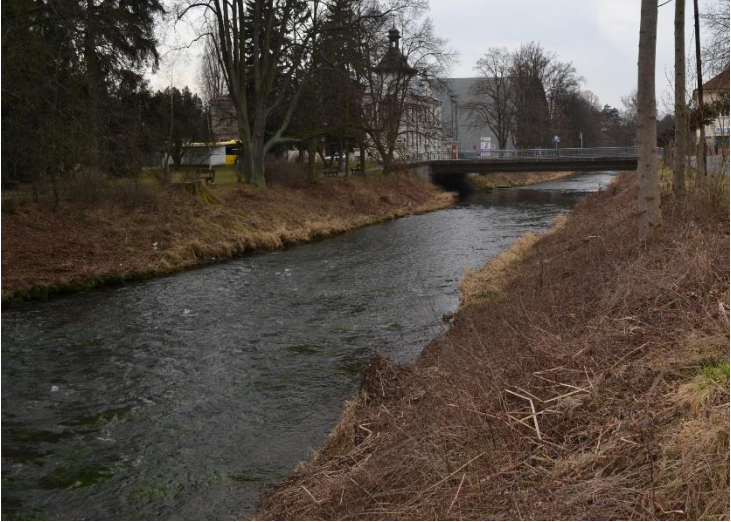
Typ objektu	Napřímené a opevněné koryto	11
	Lokalita	Krčín, most, Nové Město n. Met.	
	Zeměpisné souřadnice	N 50° 21.03', E 16° 8.04'	
	Jméno toku	Metuje	
	Říční kilometr	17,8	
	Datum snímku	18. 2. 2014	
	Autor snímku	Lukáš Cohorna

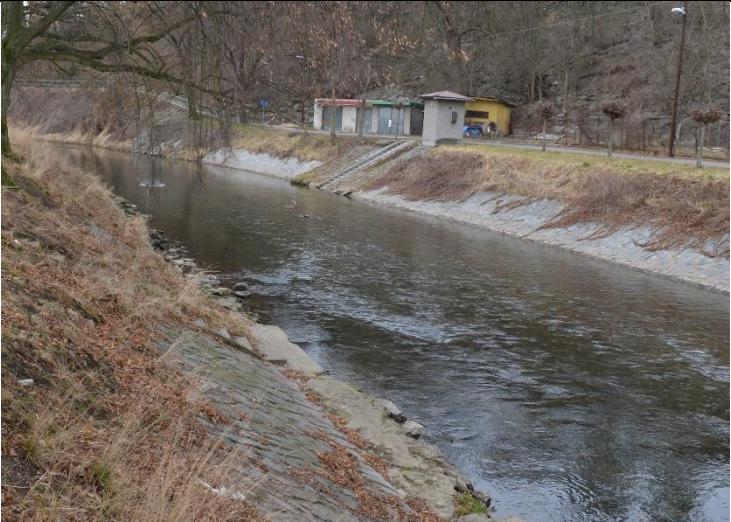
Typ objektu	Napřímené a opevněné koryto	12
	Lokalita	hlásná stanice Krčín, Nové Město n. Met.	
	Zeměpisné souřadnice	N 50° 21.09', E 16° 7.79'	
	Jméno toku	Metuje	
	Říční kilometr	17,5	
	Datum snímku	18. 2. 2014	
	Autor snímku	Lukáš Cohorna

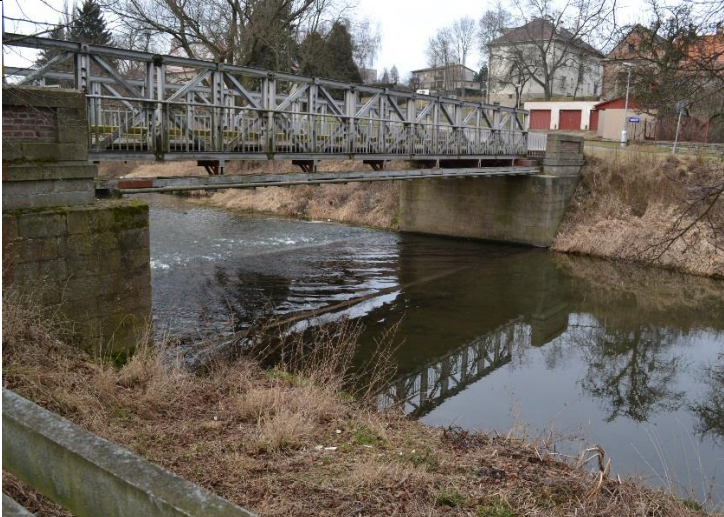
Typ objektu	Most, jez	13
	Lokalita	ul. Pod Lipami, Nové Město n. Met.	
	Zeměpisné souřadnice	N 50° 21.09', E 16° 07.56'	
	Jméno toku	Metuje	
	Říční kilometr	17,2	
	Datum snímku	18. 2. 2014	
	Autor snímku	Lukáš Cohorna

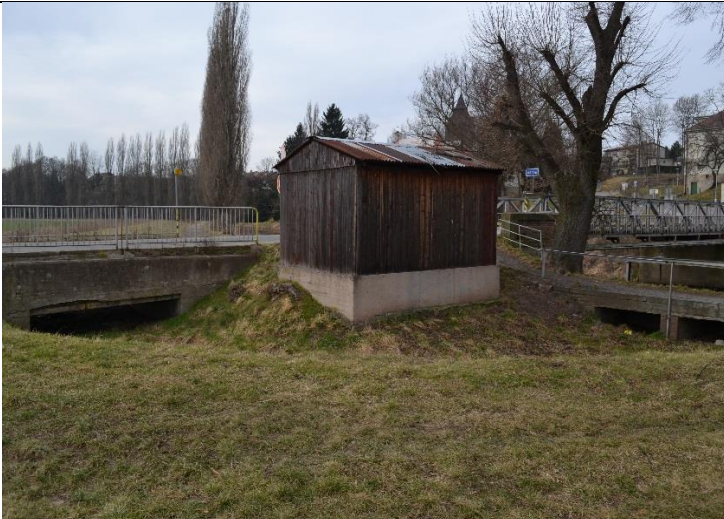
Typ objektu	Odběrný objekt závlahové sítě	14
	Lokalita	ul. Pod Lipami, Nové Město n. Met.	
	Zeměpisné souřadnice	N 50° 21.09', E 16° 07.56'	
	Jméno toku	Metuje	
	Říční kilometr	17,2	
	Datum snímku	18. 2. 2014	
	Autor snímku	Lukáš Cohorna

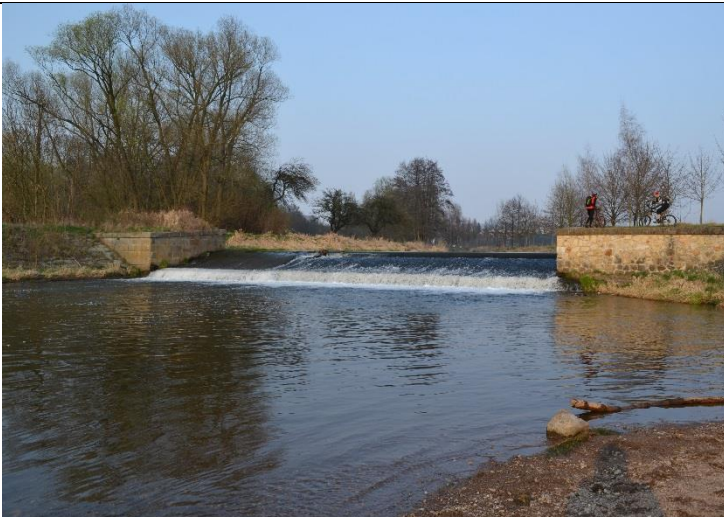
Typ objektu	Jez, rozdělení a opevnění koryta	15
	Lokalita	Daškův splav, Nové Město n. Met.	
	Zeměpisné souřadnice	N 50° 20.94', E 16° 07.067'	
	Jméno toku	Metuje (a Mlýnský náhon)	
	Říční kilometr	16,8	
	Datum snímku	29. 3. 2014	
	Autor snímku	Lukáš Cohorna

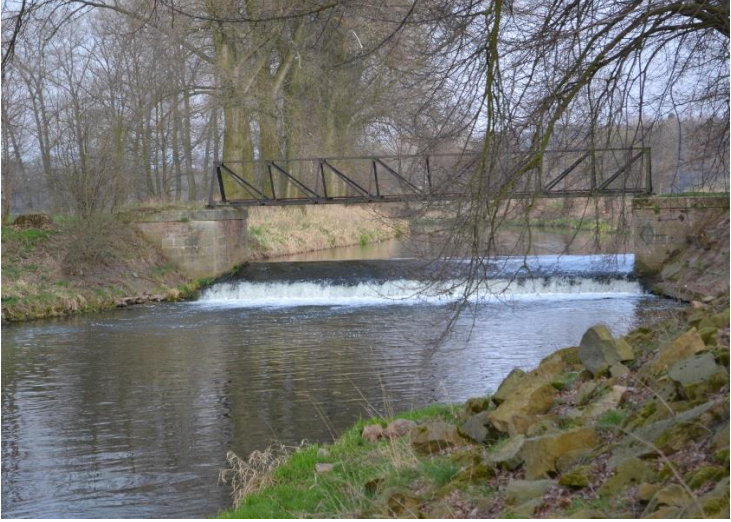
Typ objektu	Jez (hradlový)	16
	Lokalita	Pole, východně od Nového Města	
	Zeměpisné souřadnice	N 50° 20.78', E 16° 06.49'	
	Jméno toku	Metuje	
	Říční kilometr	16,3	
	Datum snímku	29. 3. 2014	
	Autor snímku	Lukáš Cohorna

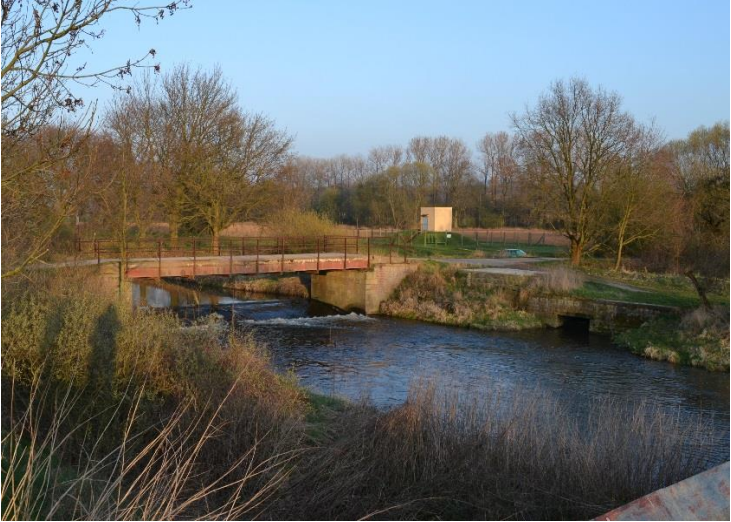
Typ objektu	Most, jez, závlahový objekt	17
	Lokalita	Silnice mezi obcemi Nahořany a Černčice	
	Zeměpisné souřadnice	N 50° 20.59', E 16° 05.60'	
	Jméno toku	Metuje	
	Říční kilometr	15,1	
	Datum snímku	29. 3. 2014	
	Autor snímku	Lukáš Cohorna

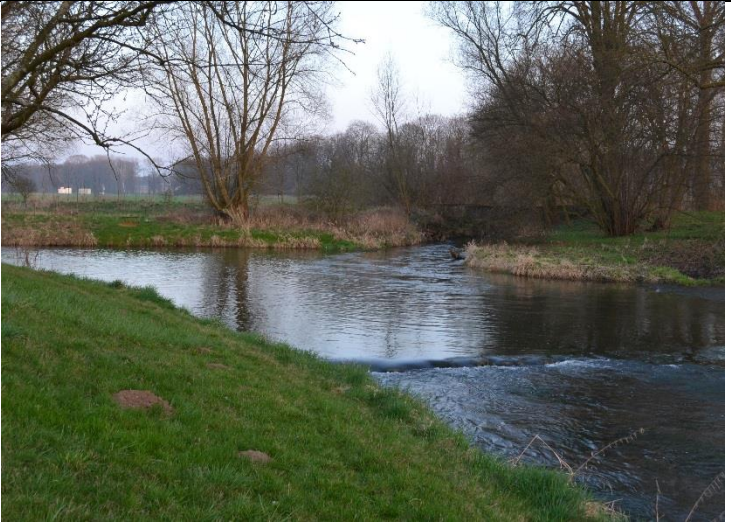
Typ objektu	Soutok, mostní konstrukce, jez	18
	Lokalita	Dolsko	
	Zeměpisné souřadnice	N 50° 20.27', E 16° 04.32'	
	Jméno toku	Metuje, Mlýnský náhon	
	Říční kilometr	13,2	
	Datum snímku	29. 3. 2014	
	Autor snímku	Lukáš Cohorna

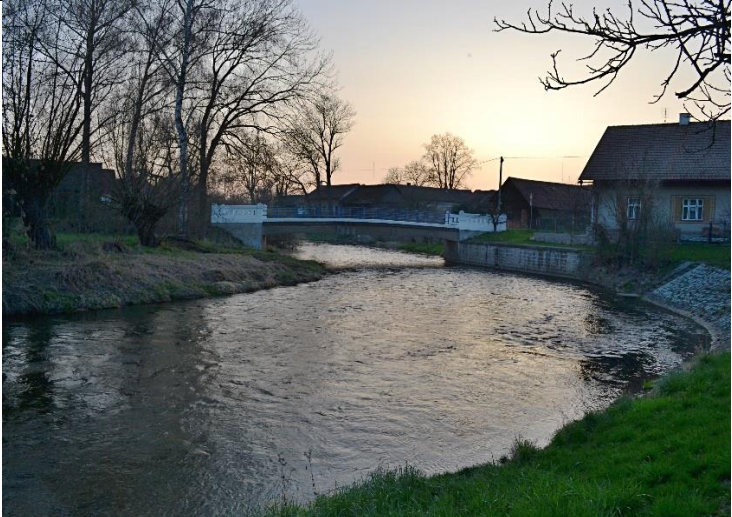
Typ objektu	Opevněný břeh, most	19
	Lokalita	Dolsko	
	Zeměpisné souřadnice	N 50° 20.29', E 16° 04.19'	
	Jméno toku	Metuje	
	Říční kilometr	13,1	
	Datum snímku	29. 3. 2014	
	Autor snímku	Lukáš Cohorna

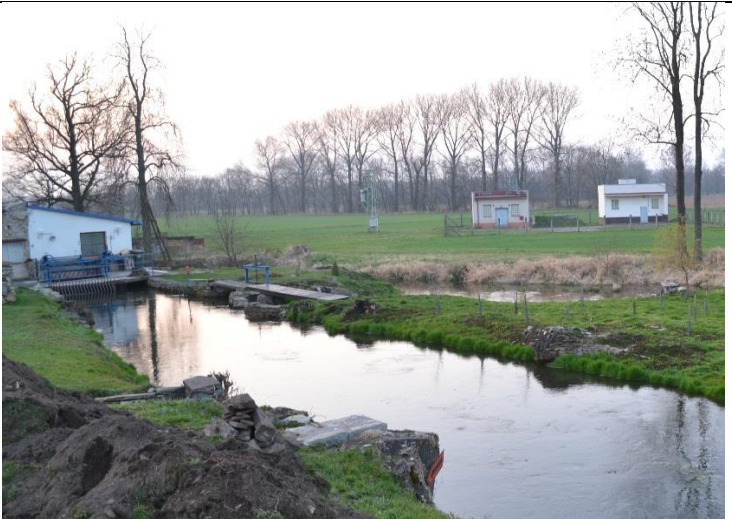
Typ objektu	Mlýn, jez, náhon	20
	Lokalita	Osíček	
	Zeměpisné souřadnice	N 50° 20.12', E 16° 04.89'	
	Jméno toku	Mlýnský náhon	
	Říční kilometr	0,8	
	Datum snímku	29. 3. 2014	
	Autor snímku	Lukáš Cohorna

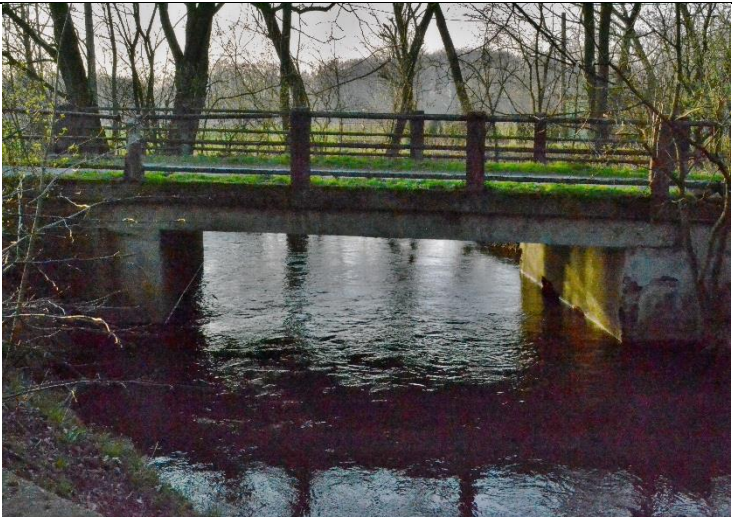
Typ objektu	Most	21
	Lokalita	Černčice	
	Zeměpisné souřadnice	N 50° 20.28', E 16° 5.81'	
	Jméno toku	Mlýnský náhon	
	Říční kilometr	3,1	
	Datum snímku	29. 3. 2014	
	Autor snímku	Lukáš Cohorna

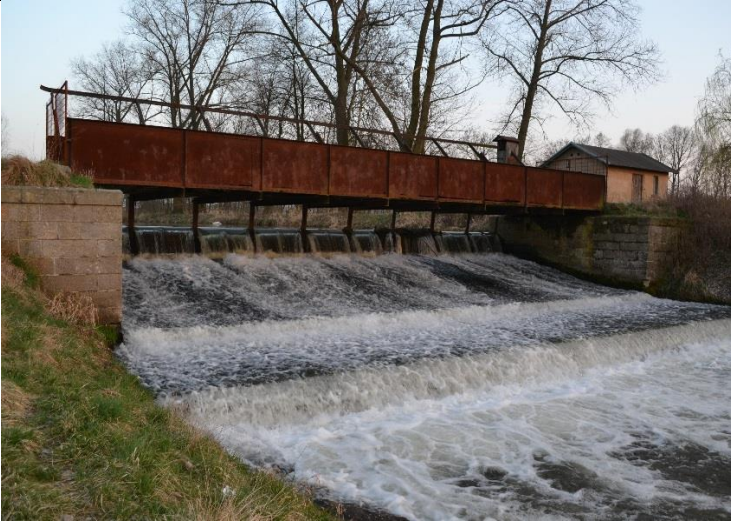
Typ objektu	Jez	22
	Lokalita	Mezi obcemi Dolsko a Slavětín n. Met.	
	Zeměpisné souřadnice	N 50° 20.17', E 16° 3.64'	
	Jméno toku	Metuje	
	Říční kilometr	12,6	
	Datum snímku	29. 3. 2014	
	Autor snímku	Lukáš Cohorna

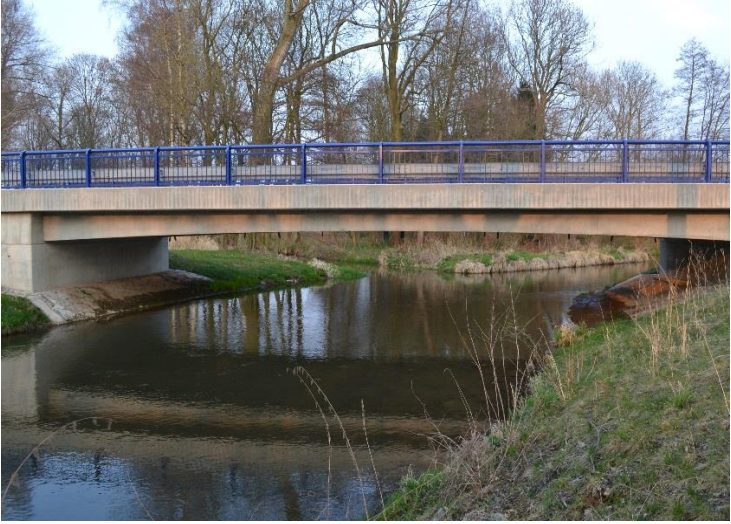
Typ objektu	Most, soutok	23
	Lokalita	Slavětín nad Metují	
	Zeměpisné souřadnice	N 50° 19.90', E 16° 2.99'	
	Jméno toku	Stará řeka, Mlýnský potok	
	Říční kilometr	4,6	
	Datum snímku	29. 3. 2014	
	Autor snímku	Lukáš Cohorna

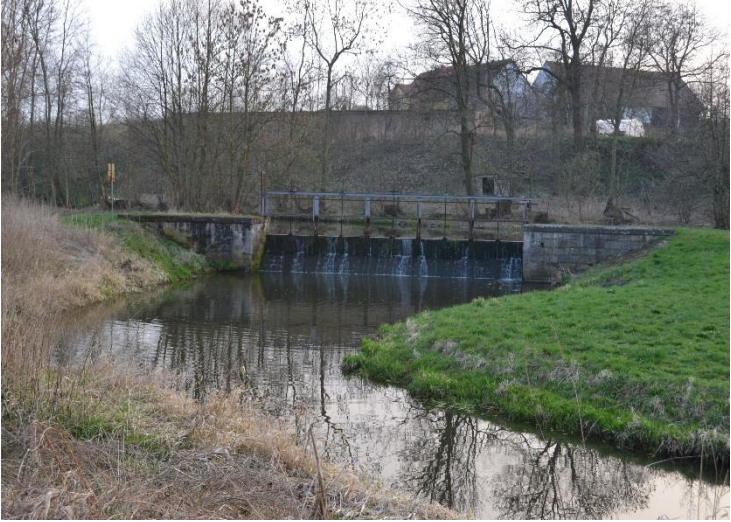
Typ objektu	Jez, mlýnský náhon	24
	Lokalita	Roztoky	
	Zeměpisné souřadnice	N 50° 20.18', E 16° 02.46'	
	Jméno toku	Stará řeka	
	Říční kilometr	3,7	
	Datum snímku	29. 3. 2014	
	Autor snímku	Lukáš Cohorna

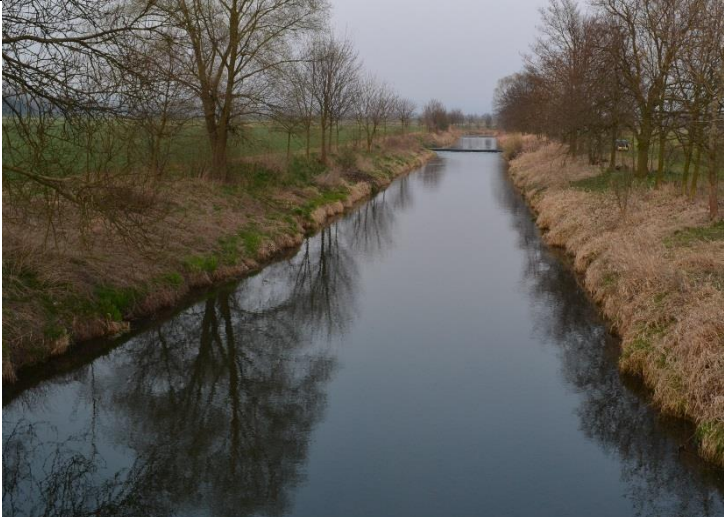
Typ objektu	2 jezy	25
	Lokalita	Mezi obcemi Městec a Slavětín n. Met.	
	Zeměpisné souřadnice	N 50° 20.36', E 16° 3.12'	
	Jméno toku	Metuje	
	Říční kilometr	11,7	
	Datum snímku	29. 3. 2014	
	Autor snímku	Lukáš Cohorna

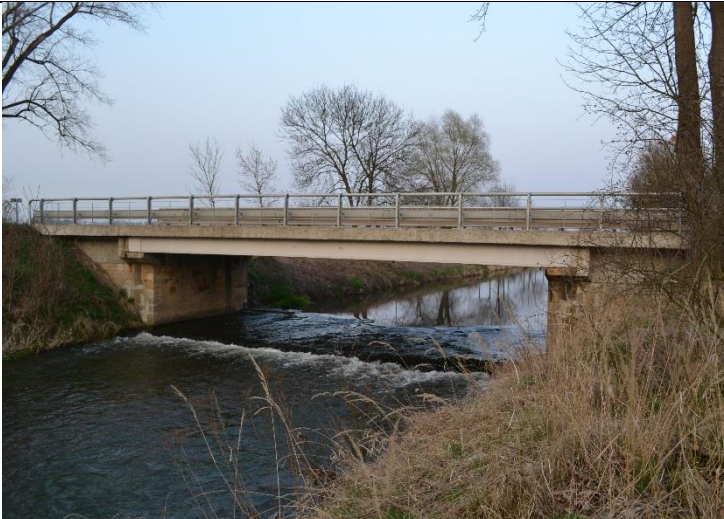
Typ objektu	Most, jez, zúžení koryta	26
	Lokalita	Mezi obcemi Městec a Slavětín nad Metují	
	Zeměpisné souřadnice	N 50° 20.33', E 16° 02.86'	
	Jméno toku	Metuje	
	Říční kilometr	11,4	
	Datum snímku	29. 3. 2014	
	Autor snímku	Lukáš Cohorna

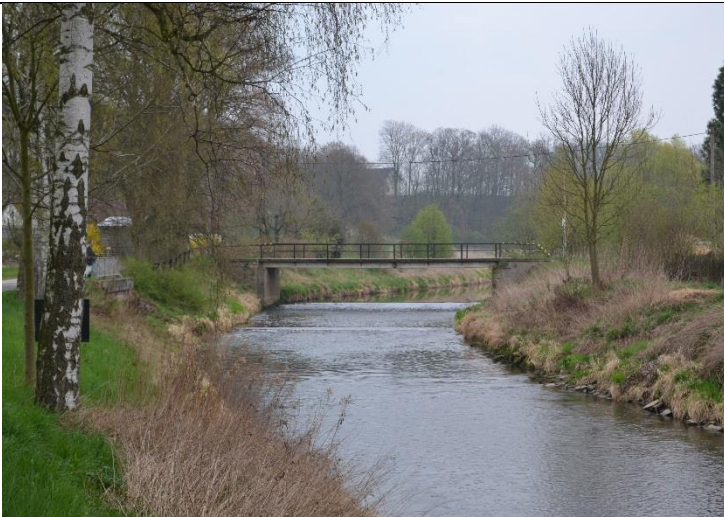
Typ objektu	Jez, most	27
	Lokalita	Veselice	
	Zeměpisné souřadnice	N 50° 20.68', E 16° 01.40'	
	Jméno toku	Metuje	
	Říční kilometr	9,5	
	Datum snímku	5. 4. 2014	
	Autor snímku	Lukáš Cohorna

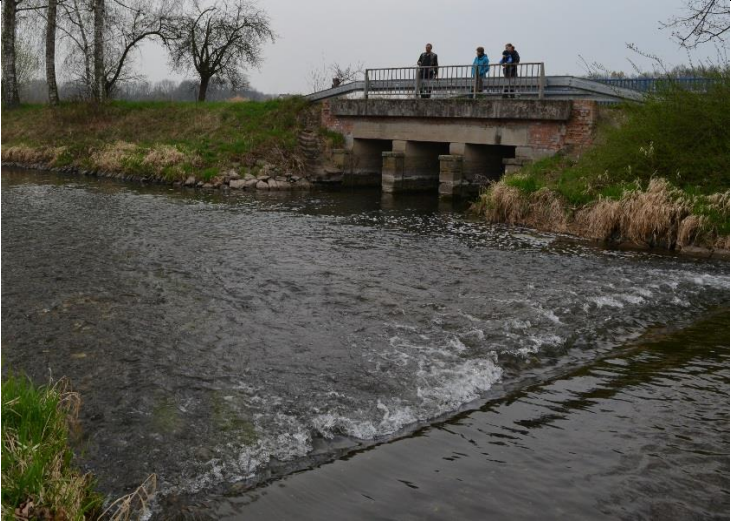
Typ objektu	Soutok, most, jez	28
	Lokalita	Veselice	
	Zeměpisné souřadnice	N 50° 20.68', E 16° 01.38'	
	Jméno toku	Metuje, Rozkoš	
	Říční kilometr	9,5	
	Datum snímku	5. 4. 2014	
	Autor snímku	Lukáš Cohorna

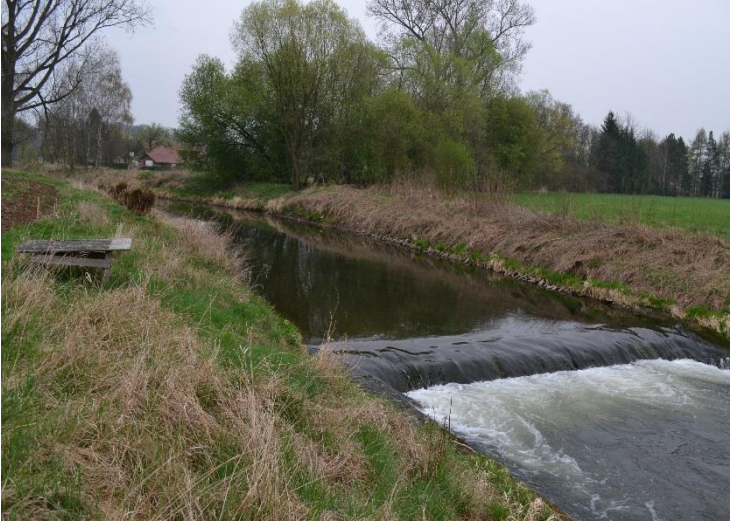
Typ objektu	Jez	29
	Lokalita	Veselice	
	Zeměpisné souřadnice	N 50° 20.67', E 16° 01.23'	
	Jméno toku	Metuje	
	Říční kilometr	9,4	
	Datum snímku	5. 4. 2014	
	Autor snímku	Lukáš Cohorna

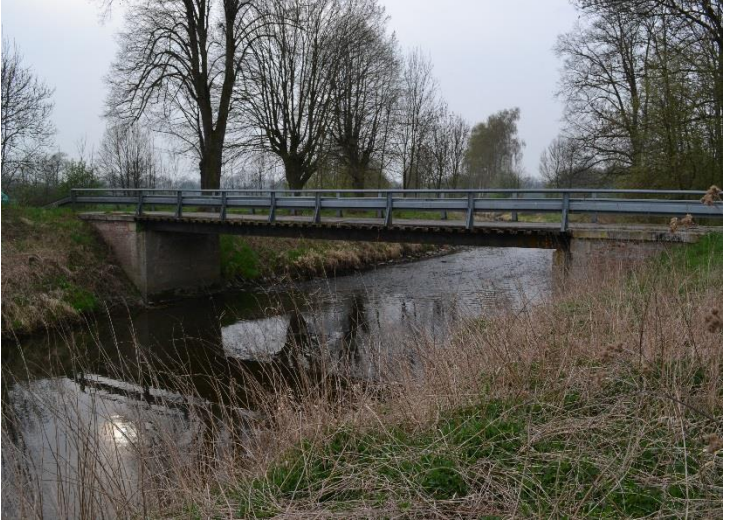
Typ objektu	Most	30
	Lokalita	Veselice	
	Zeměpisné souřadnice	N 50° 20.68', E 16° 01.10'	
	Jméno toku	Metuje	
	Říční kilometr	9,3	
	Datum snímku	5. 4. 2014	
	Autor snímku	Lukáš Cohorna

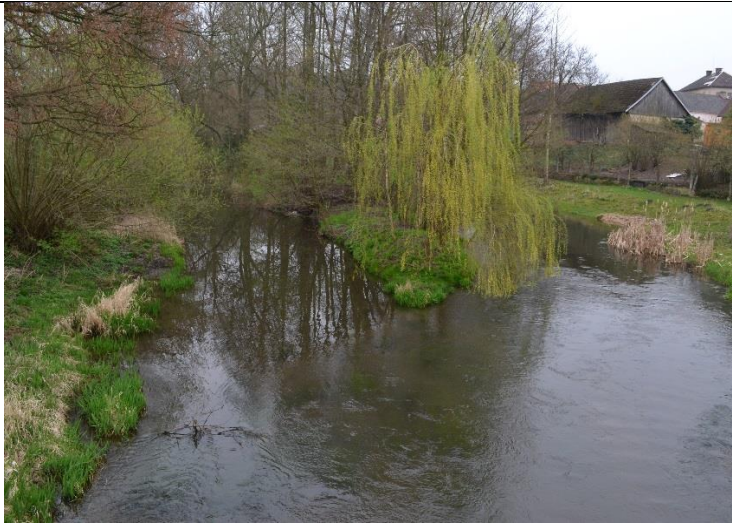
Typ objektu	Soutok, náhon, MVE	31
	Lokalita	Šestajovice	
	Zeměpisné souřadnice	N 50° 20.53', E 16° 00.50'	
	Jméno toku	Stará řeka	
	Říční kilometr	0,6	
	Datum snímku	5. 4. 2014	
	Autor snímku	Lukáš Cohorna

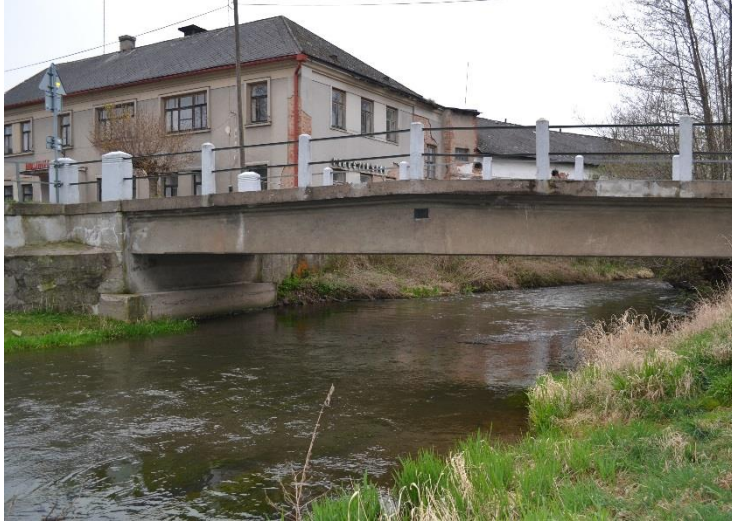
Typ objektu	Most, opevnění břehu	32
	Lokalita	Šestajovice	
	Zeměpisné souřadnice	N 50° 20.53', E 16° 00.50'	
	Jméno toku	Stará řeka	
	Říční kilometr	0,6	
	Datum snímku	5. 4. 2014	
	Autor snímku	Lukáš Cohorna

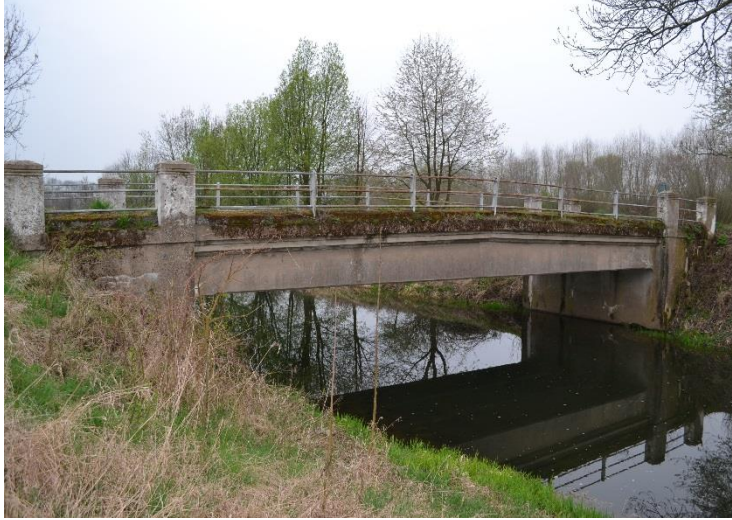
Typ objektu	Most	33
	Lokalita	Šestajovice	
	Zeměpisné souřadnice	N 50°20.68', E 16° 00.29'	
	Jméno toku	Metuje	
	Říční kilometr	8,4	
	Datum snímku	29. 3. 2014	
	Autor snímku	Lukáš Cohorna

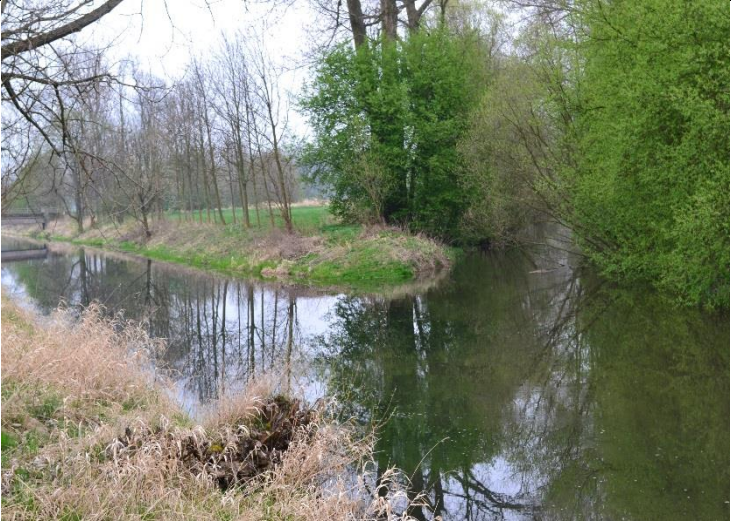
Typ objektu	Soutok	34
	Lokalita	Šestajovice	
	Zeměpisné souřadnice	N 50° 20.68', E 16° 00.16'	
	Jméno toku	Metuje, Stará řeka	
	Říční kilometr	8,2	
	Datum snímku	5. 4. 2014	
	Autor snímku	Lukáš Cohorna

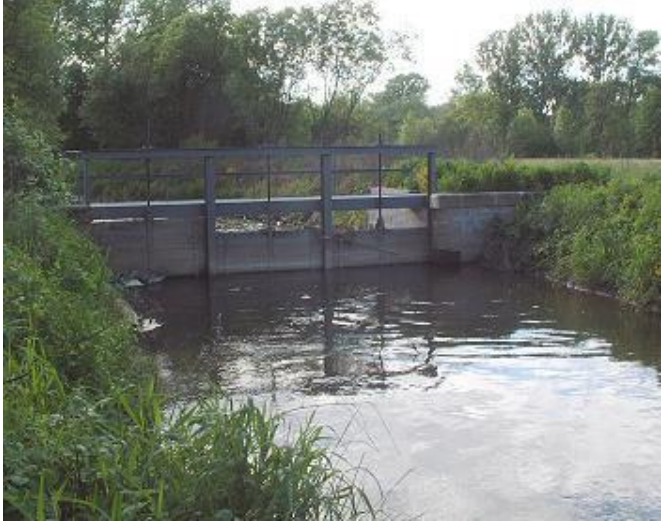
Typ objektu	Jez, rozdělení koryta (přestavěno + MVE)	35
	Lokalita	Mezi Šestajovicemi a Rychnovkem	
	Zeměpisné souřadnice	N 50° 20.84', E 15° 59.54'	
	Jméno toku	Metuje, Stará Metuje	
	Říční kilometr	7,4	
	Datum snímku	2004	
	Autor snímku	RAFT.CZ

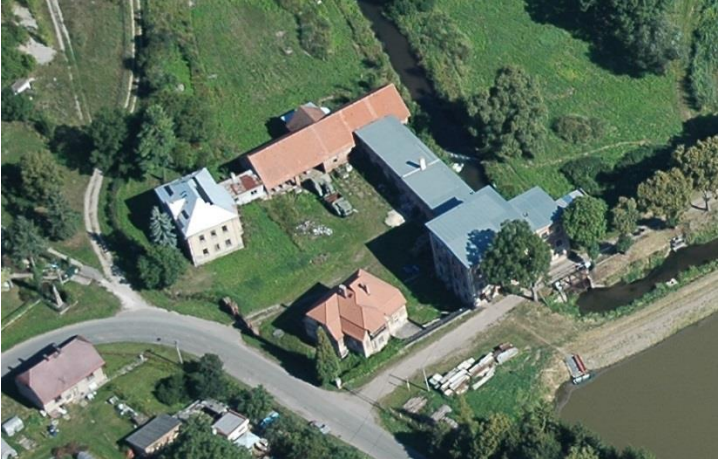
Typ objektu	Mlýn	36
	Lokalita	Starý Ples	
	Zeměpisné souřadnice	N 50° 20.31', E 15° 57.41'	
	Jméno toku	Stará Metuje	
	Říční kilometr	2,4	
	Datum snímku	2013	
	Autor snímku	Reality HK

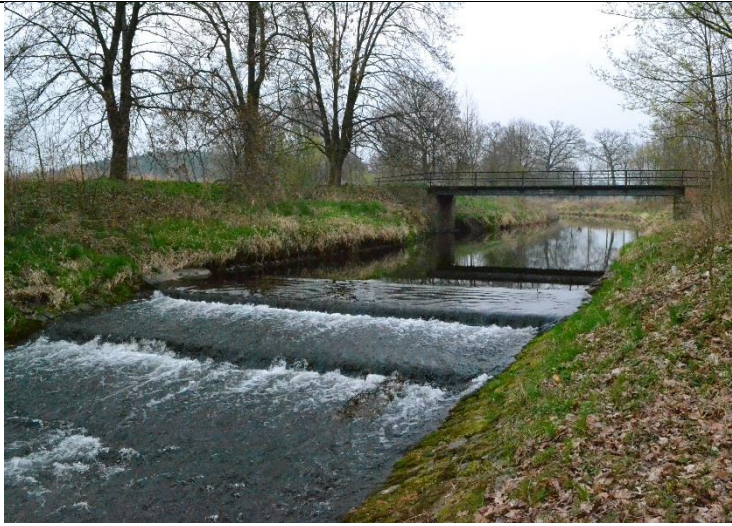
Typ objektu	Most, jez	37
	Lokalita	1 km jižně od obce Rychnovek	
	Zeměpisné souřadnice	N 50° 20.70', E 15° 58.30'	
	Jméno toku	Metuje	
	Říční kilometr	4,1	
	Datum snímku	5. 4. 2014	
	Autor snímku	Lukáš Cohorna

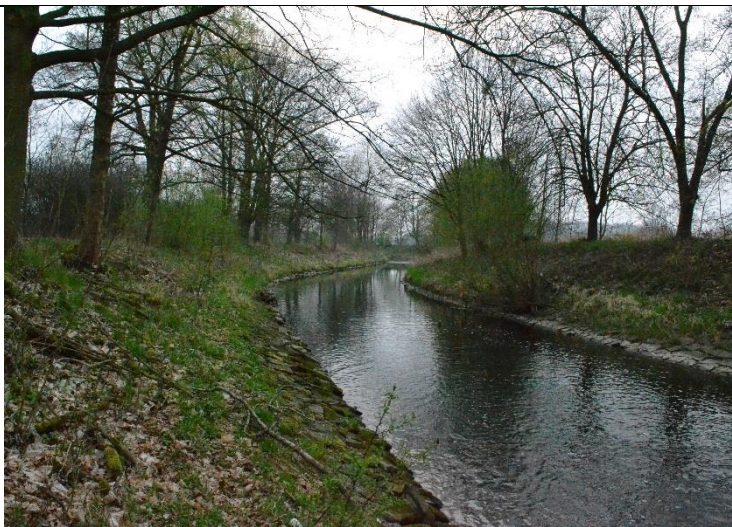
Typ objektu	Opevněné břehy	38
	Lokalita	Josefovské louky	
	Zeměpisné souřadnice	N 50° 20.69', E 15° 58.09'	
	Jméno toku	Metuje	
	Říční kilometr	4,0	
	Datum snímku	5. 4. 2014	
	Autor snímku	Lukáš Cohorna
