UNIVERZITA
PALACKÉHO
V OLOMOUCI

**Ochrana území před povodňovým rizikem
na dolním toku Metuje**

Bakalářská práce

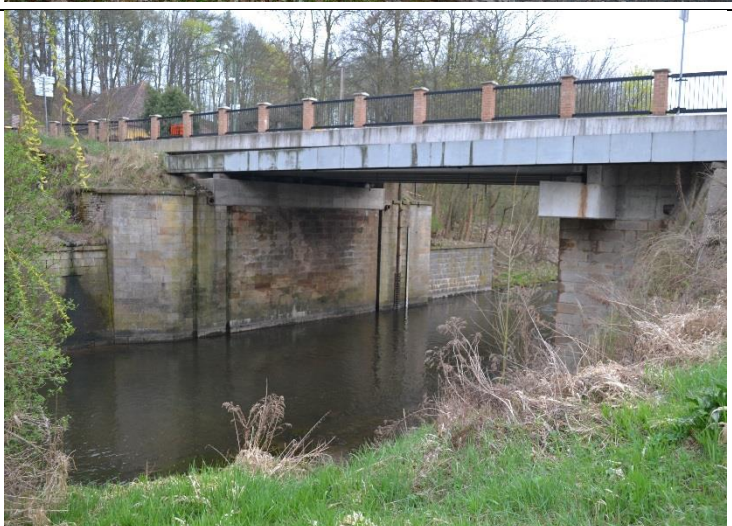
Typ objektu	Most, umělé koryto	39
	Lokalita	Josefov	
	Zeměpisné souřadnice	N 50° 20.48', E 15° 55.55'	
	Jméno toku	Metuje	
	Říční kilometr	0,6	
	Datum snímku	29. 3. 2014	
	Autor snímku	Lukáš Cohorna

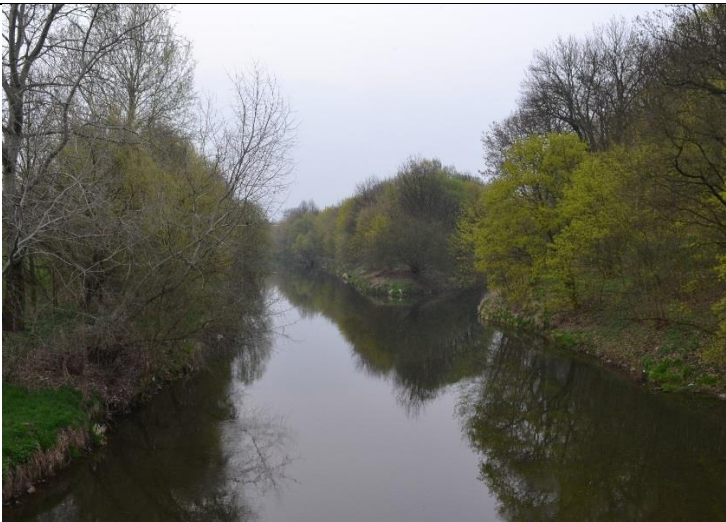
Typ objektu	Soutok, umělé koryto	40
	Lokalita	Soutok Metuje a Labe	
	Zeměpisné souřadnice	N 50° 20.30', E 15° 55.10'	
	Jméno toku	Metuje, Labe	
	Říční kilometr	0	
	Datum snímku	5. 4. 2014	
	Autor snímku	Lukáš Cohorna
