**Univerzita Palackého v Olomouci**  
**Přírodovědecká fakulta**  
**Katedra geoinformatiky**

**IDENTIFIKACE MELIORAČNÍCH SYSTÉMŮ  
Z DAT LETECKÉHO SNÍMKOVÁNÍ  
A POZEMNÍHO MĚŘENÍ**

**Bakalářská práce**

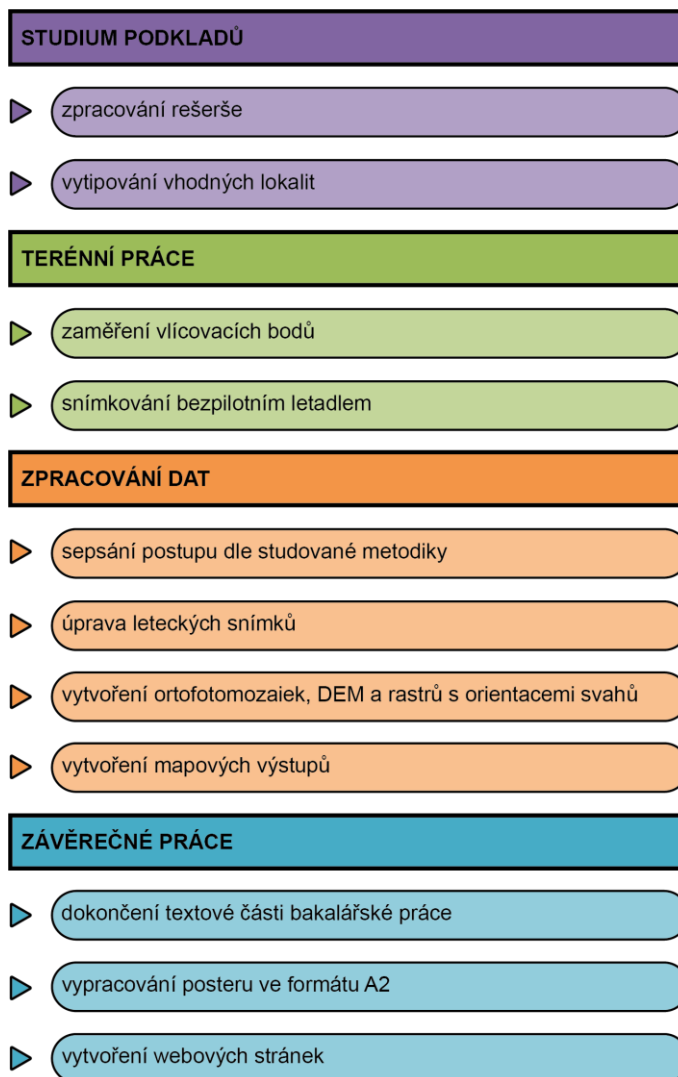
Obr. 2 Postup zpracování

Postup zpracování je znázorněn ve vývojovém diagramu (Obr. 2). Zpracování bakalářské práce bylo se od vytyčeného postupu lišilo jen v nepatrných detailech, například zpětnou úpravou pořízených leteckých snímků. Vlastní řešení bakalářské práce je popsáno v kapitolách 4 a 5.

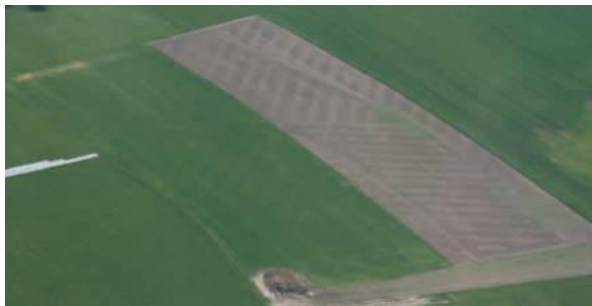
Obr. 4 Letecký snímek se světlými liniemi drenáží, pořízený na půdě bez vegetačního krytu (Tlapáková a kol., 2016)

V důsledku rychlejšího vysychání jsou místa drenážních rýh zbarvena světleji než zbytek povrchu pole. Optimální doba pro provedení leteckého snímkování je krátký časový odstup od poslední srážky, kterou bylo pole zasaženo. (Tlapáková a kol., 2016)

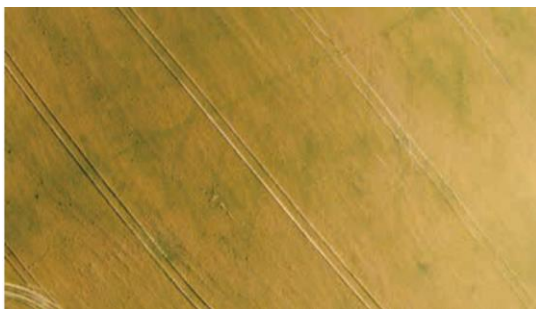
Obr. 5 Vizuální projev drenáží na MS na poli pšenice ozimé ve fenologické fázi zralosti (Tlapáková a kol., 2016)

Vizuální projev MS je závislý zejména na typu vyseté zemědělské plodiny. Nejvyšší úspěšnost vizuálního projevu byla zaznamenána na polích, kde byla vyseta obilovina, například pšenice ozimá. Závislost obilovin na vlhkostních podmínkách je nižší než u ostatních plodin a vizuální projev MS byl u obilovin zaznamenán ve všech fenologických fázích. Z dalších zemědělských plodin byl vizuální projev MS zaznamenán na polích kukuřice nebo řepky, u kterých byla zaznamenána vyšší závislost na fenologické fázi, vlhkostních podmínkách apod. (Tlapáková a kol., 2016)

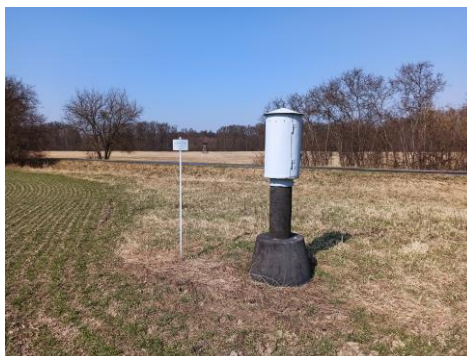
Obr. 9 Povrchový objekt MS ve Štěpánově

Stejně jako při první případové studii byla nejdříve provedena návštěva lokality a vytipování vhodného místa pro provedení další případové studie. Při návštěvě lokality bylo zjištěno několik odlišností mezi lokalitami. Konkrétním příkladem je znatelně nižší výškový rozdíl mezi nejnižším a nejvyšším místem této lokality, nebo nižší výška vegetačního krytu. Dalším důvodem, který byl zjištěn při studiu informací o lokalitě byl chybějící zákres polygonové vrstvy po celém území pozemku, ačkoliv byl vizuální projev zaznamenán na webových aplikacích Mapy.cz a Komáři od společnosti Geocentrum. Na území se rovněž nacházel povrchový objekt MS.

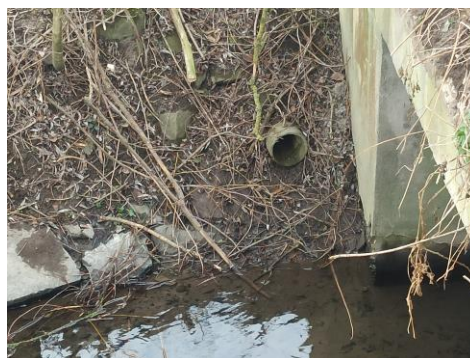
Obr. 11 Výúst MS do recipientu ve Veselíčku

Dalším podnětem pro zpracování případové studie právě zde byla přítomnost recipientu, kterým byla odváděna voda z MS z okolních polí do nedalekého rybníka Mlýnec. Místo jedné výústě bylo v rámci pořízení fotodokumentace vyfoceno.

Území třetí případové studie bylo vybráno z důvodu chybějícího vegetačního krytu (podkapitola 4.2.3) na území pole. Dalším důvodem byla lokalizace recipientu, který se nacházel v bezprostřední blízkosti vybraného pole se zdokumentovanými výústěmi vybudovaného MS (obr. 11).

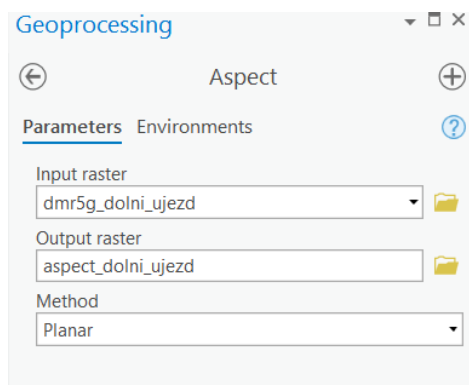
Obr. 16 Použité nastavení nástroje Aspect

Pro vytvoření rastru s orientací svahů z převzorkovaného DEM byl použit nástroj *Aspect*. Výsledkem bylo rozdělení území podle orientace svahů vzhledem ke světovým stranám.

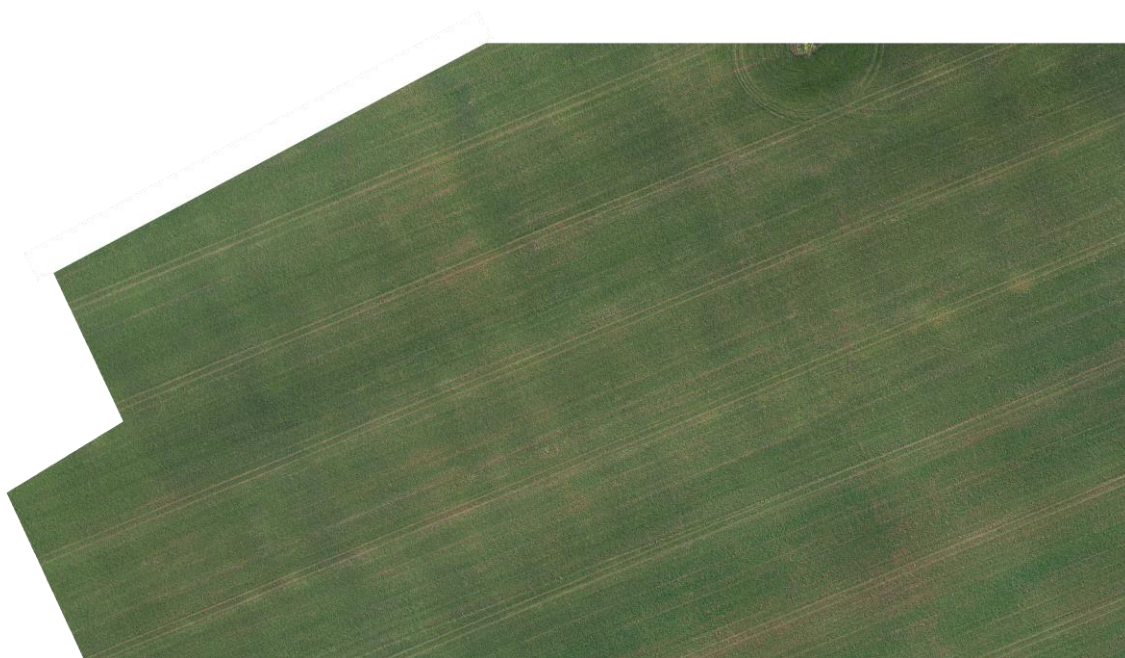
Obr. 19 Tmavé linie vegetace v rýhách předpokládaných drenáží

Vizuální projev částí MS byl na poli identifikován **principem fytoindikace**, jehož následkem byl tmavší projev vegetace v místech rýh předpokládaných drenáží MS, která jasně vystupovala vzhledem k okolnímu vegetačnímu krytu.

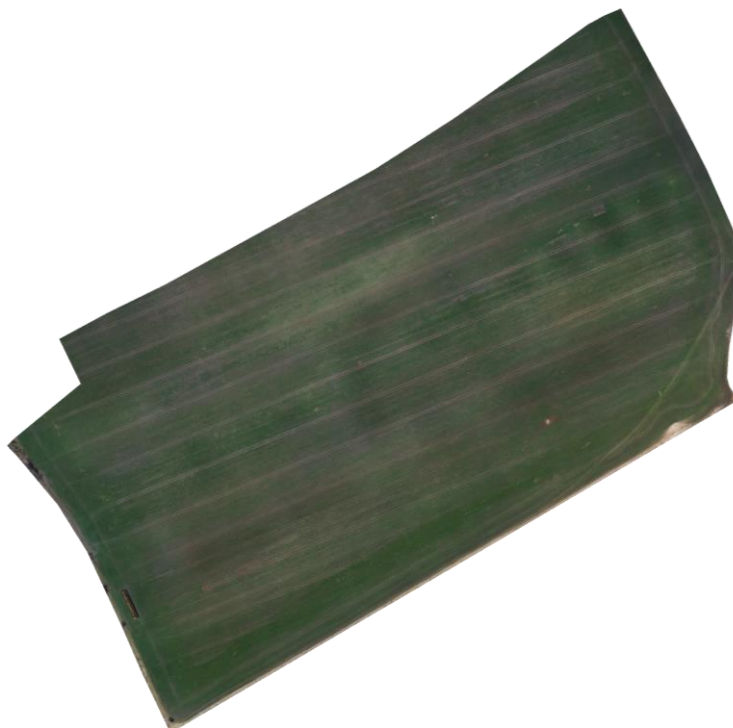
Obr. 21 Ortofotomozaika z druhého termínu leteckého snímování 8. 2. 2022

Velkou výhodou pole je druh vyšetého vegetačního krytu obiloviny pšenice ozimé. Díky vegetačnímu krytu obiloviny je umožněna identifikace částí MS prakticky ve všech fenologických fázích. Dalšími zaznamenanými vizuelními projevy je opět oblast akumulace vody a průběh bývalé cesty. Ani na ortofotomozaice z druhého termínu leteckého snímování nebylo zaznamenáno místo povrchové akumulace vody.

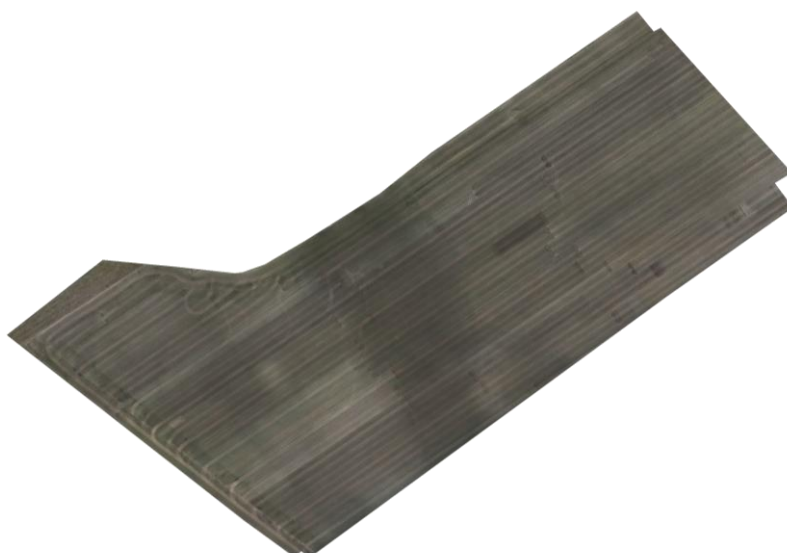
Obr. 24 Ortofotomozaika z druhého termínu leteckého snímkování 24. 3. 2022

Další změnou vizuálního projevu byly linie sběrných drenáží. Ačkoliv byl vizuální projev rýh sběrných drenáží stále slabě zřetelný, byla zjištěna změna zbarvení rýh do tmavě zelené barvy. Zpozorované rýhy byly opět zakresleny jako předpokládaný průběh sběrných drenáží.

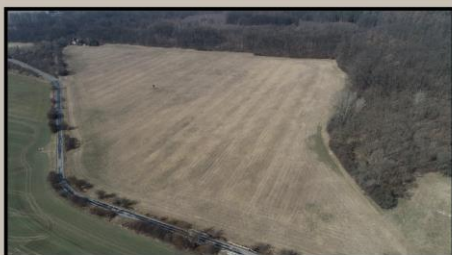
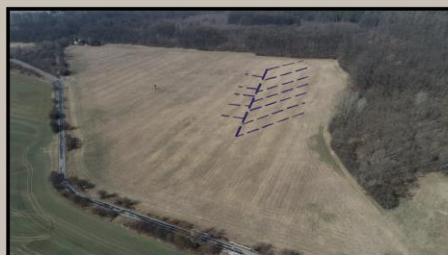
Vizuálním projevem melioračních systémů jsou světlé rýhy nad drenážemi. Významná role je představována přítomností vody v půdě a její postupný odvod z půdy. Tento proces se projevuje postupným vysycháním vody v blízkém okolí drenáže. Obecně nejvhodnějším obdobím pro snímkování je roční období jara a podzimu vzhledem k nejvyššímu objemu srážek. Optimální dobou pro pořízení leteckých snímků je několik dnů po poslední srážce, v závislosti na velikosti srážky, intenzitě srážek v posledních dnech, apod. Klíčovým faktorem je správné načasování, neboť vlhkost zejména v suchém období rychle mizí a vizuální projev melioračního systému se může úplně vytratit.

*Světlé linie rýh drenáží na poli bez vegetačního krytu (Štěpánov, 2022)*

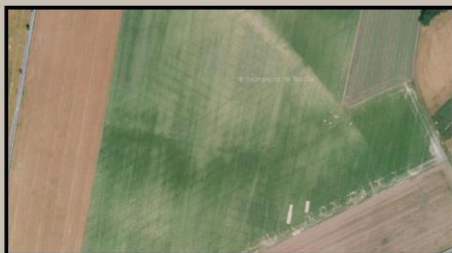
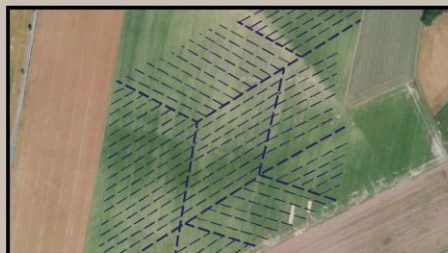
Vizuálním projevem melioračních systémů jsou tmavé rýhy nad drenážemi. Kromě obsahu vody v půdě je důležitým faktorem typ vegetačního krytu a jeho fenologická fáze. Následkem toho jsou různé podmínky pro vizuální projev rýh drenáží melioračních systémů na polích s vegetačním krytem. Vlivem zdržování vody v okolí drenáží je vegetace v rýze tmavšího odstínu, než vegetace, která od drenáží vzdálenější. Tento jev se může lišit v závislosti na změně obsahu vody v půdě při srážkách. Vizuální projev rýh drenáží bude těsně po srážce světlejší než nejbližší okolí. Soubor podmínek pro nejvhodnější vizuální projev podle častých typů zemědělských plodin přítomnosti vody, ročního období a vhodné fenologické fáze je zapsán v tabulce. Při dodržení doporučených podmínek je nejvyšší šance pro vizuální projev drenáží melioračního systému na leteckých snímcích. Ačkoliv obecně vhodné podmínky zvyšují úspěšnost vizuálního projevu drenáží, vlivem komplikací není zaručena jejich viditelnost na výstupech.

*Tmavé linie rýh drenáží na poli s vegetačním krytem (Renoty, 2018)*

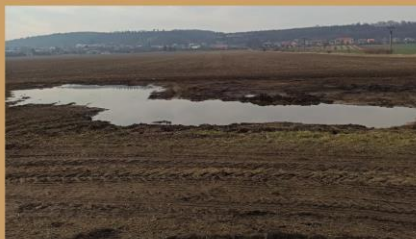
Výrazným problémem při identifikaci melioračních systémů jsou procesy zemědělské činnosti jako orba, diskování, sklizeň apod. Tyto procesy skokově mění podmínky na poli a po určité době ztíží nebo úplně znemožní identifikaci melioračních systémů. Dalším problémem je samotný stav melioračního systému, vlivem stárnutí a dalších procesů dochází k poruchám melioračního systému, které znemožňují plnění hlavní funkce odvodu vody z pole. Voda následně zůstává na původním místě což vede k postupnému uhnívání plodin.

*Akumulace vody při omezené funkci melioračního systému (Veselíčko, 2022)*
