**Univerzita Palackého v Olomouci**

**IDENTIFIKACE MELIORAČNÍCH SYSTÉMŮ  
Z DAT LETECKÉHO SNÍMKOVÁNÍ  
A POZEMNÍHO MĚŘENÍ**

**Bakalářská práce**

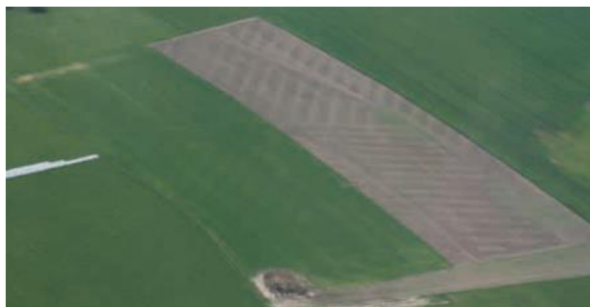
Obr. 4 Letecký snímek se světlými liniemi drenáží, pořízený na půdě bez vegetačního krytu (Tlapáková a kol., 2016)

V důsledku rychlejšího vysychání jsou místa drenážních rýh zbarvena světleji než zbytek povrchu pole. Optimální doba pro provedení leteckého snímkování je krátký časový odstup od poslední srážky, kterou bylo pole zasaženo. (Tlapáková a kol., 2016)

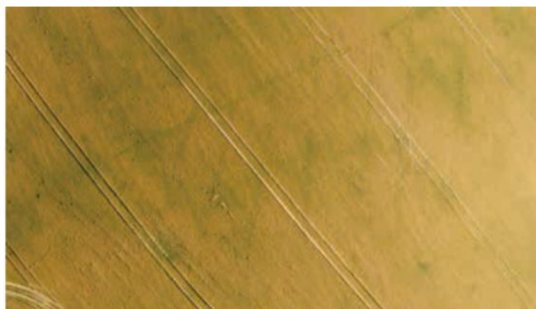
Obr. 5 Vizuální projev drenáží na MS na poli pšenice ozimé ve fenologické fázi zralosti (Tlapáková a kol., 2016)

Vizuální projev MS je závislý zejména na typu vyseté zemědělské plodiny. Nejvyšší úspěšnost vizuálního projevu byla zaznamenána na polích, kde byla vyseta obilovina, například pšenice ozimá. Závislost obilovin na vlhkostních podmínkách je nižší než u ostatních plodin a vizuální projev MS byl u obilovin zaznamenán ve všech fenologických fázích. Z dalších zemědělských plodin byl vizuální projev MS zaznamenán na polích kukuřice nebo řepky, u kterých byla zaznamenána vyšší závislost na fenologické fázi, vlhkostních podmínkách apod. (Tlapáková a kol., 2016)

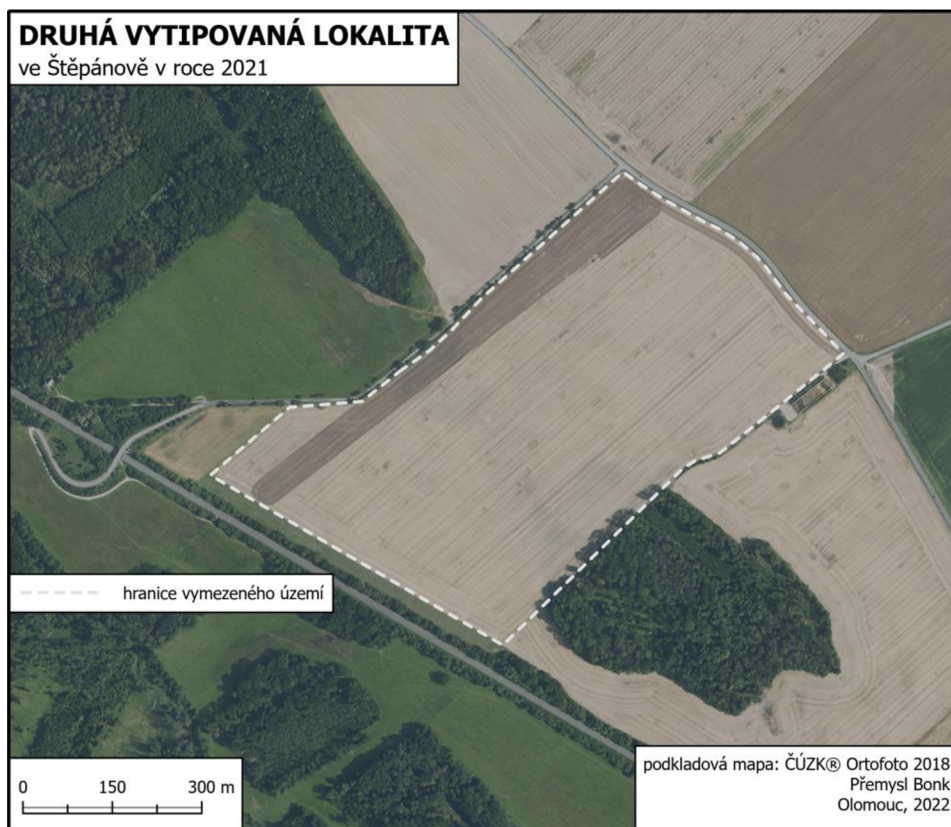
Obr. 8 Území druhé vytipované lokality

Druhá případová studie byla provedena na poli v administrativním území obce Štěpánov. Důvodem pro výběr lokality byla především odlišná poloha od první lokality, čímž bylo možné otestovat známé postupy pro identifikaci MS v místě s odlišnými přírodními podmínkami než v první případové studii.

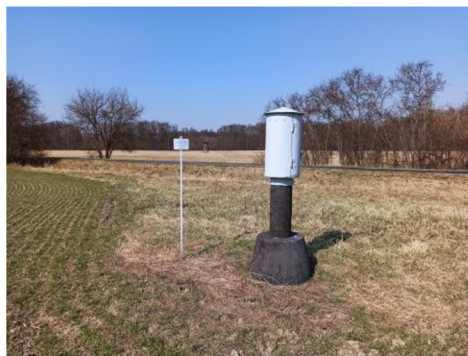
Obr. 9 Povrchový objekt MS ve Štěpánově

Stejně jako při první případové studii byla nejdříve provedena návštěva lokality a vytipování vhodného místa pro provedení další případové studie. Při návštěvě lokality bylo zjištěno několik odlišností mezi lokalitami. Konkrétním příkladem je znatelně nižší výškový rozdíl mezi nejnižším a nejvyšším místem této lokality, nebo nižší výška vegetačního krytu. Dalším důvodem, který byl zjištěn při studiu informací o lokalitě byl chybějící zákres polygonové vrstvy po celém území pozemku, ačkoliv byl vizuální projev zaznamenán na webových aplikacích Mapy.cz a Komáři od společnosti Geocentrum. Na území se rovněž nacházel povrchový objekt MS.

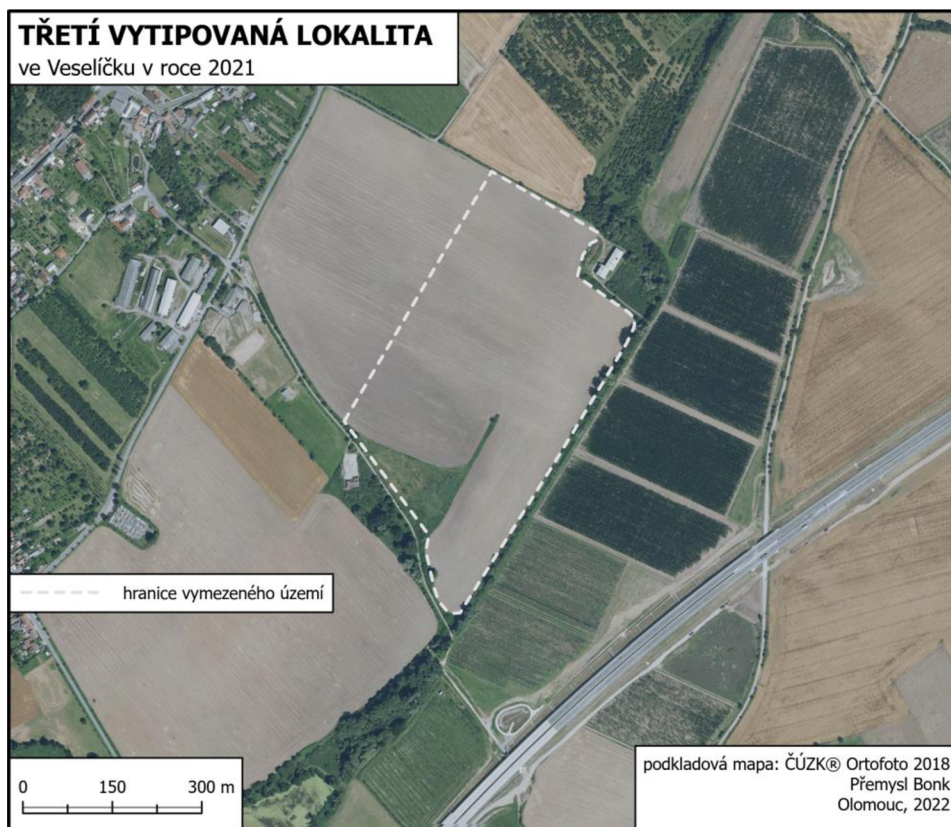
Obr. 10 Území třetí vytipované lokality

Plánem poslední případové studie bylo zachycení vizuálního projevu MS na poli bez přítomného vegetačního krytu. Nakonec bylo rozhodnuto o zpracování případové studie na poli ve Veselíčku, neboť se pole se zmíněným předpokladem nacházelo v blízkosti bydliště autora práce.

Dalším podnětem pro zpracování případové studie právě zde byla přítomnost recipientu, kterým byla odváděna voda z MS z okolních polí do nedalekého rybníka Mlýnec. Místo jedné výústě bylo v rámci pořízení fotodokumentace vyfoceno.

Území třetí případové studie bylo vybráno z důvodu chybějícího vegetačního krytu (podkapitola 4.2.3) na území pole. Dalším důvodem byla lokalizace recipientu, který se nacházel v bezprostřední blízkosti vybraného pole se zdokumentovanými výústěmi vybudovaného MS (obr. 11).

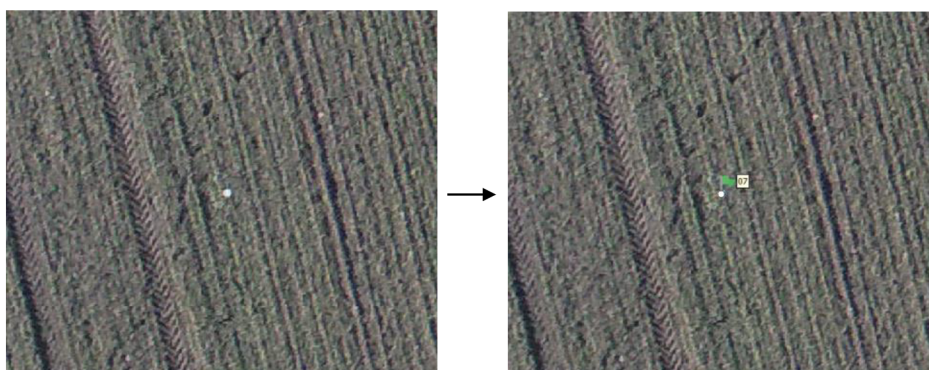
Obr. 13 Vyhledání VB na leteckých snímcích

Pro vytvoření polygonální sítě byly importovány souřadnice VB z CSV souboru za účelem zpřesnění souřadnic vytvořeného bodového mračna a polygonální sítě. Po importu byly jednotlivé souřadnice VB přiřazeny k CD viditelným na leteckých snímcích.

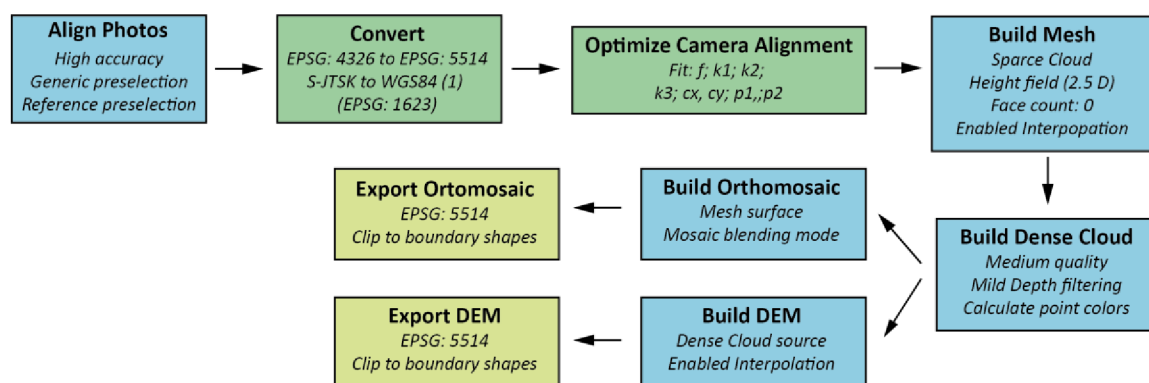
Obr. 14 Schéma postupu pro vytvoření ortomozaiek a DEM

Po vytvoření hustšího bodového mračna bylo přistoupeno k tvorbě ortofotomozaiky a DEM nástroji *Build Orthomosaic* a *Build DEM*. Zde byla zvolena možnost *Mesh* pro podklad vytvořených výstupů, což je vytvořená polygonální síť. Nakonec byly vytvořené výstupy exportovány ve vymezeném rozsahu za účelem dalšího zpracování.

Postup vykreslený výše (Obr. 14) byl použit pro všechna data leteckého snímkování a pozemního měření z jednotlivých termínů terénních prací. Práce na vytvoření ortofotomozaiek byly opakovány v rozsahu 14 dnů, dokud nebyl vytvořen vizuálně přijatelný výstup ortofotofotomozaiek a neustále docházelo ke zpětné úpravě vybraných leteckých snímků.

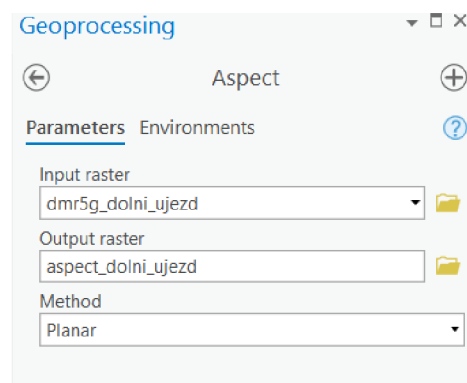
Obr. 16 Použité nastavení nástroje Aspect

Pro vytvoření rastru s orientací svahů z převzorkovaného DEM byl použit nástroj *Aspect*. Výsledkem bylo rozdělení území podle orientace svahů vzhledem ke světovým stranám.

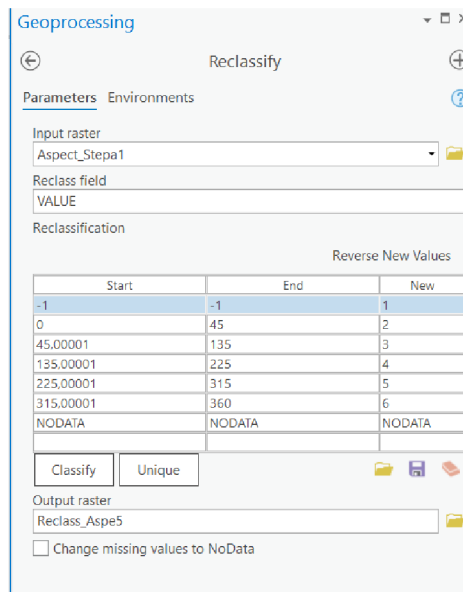
Obr. 18 Nastavení intervalů v nástroji Reclassify

Pro přepočítání hodnot byl použit nástroj *Reclassify*. Snížením počtu intervalů bylo dosaženo výrazného zlepšení čitelnosti orientace jednotlivých svahů. Kromě orientace k hlavním světovým stranám byl přidán i interval pro rovinu (-1; -0,00001). Interval pro místo bez potřebných informací pro přepočítání hodnot (NODATA), je přidáván automaticky po ručním zanesení intervalů.

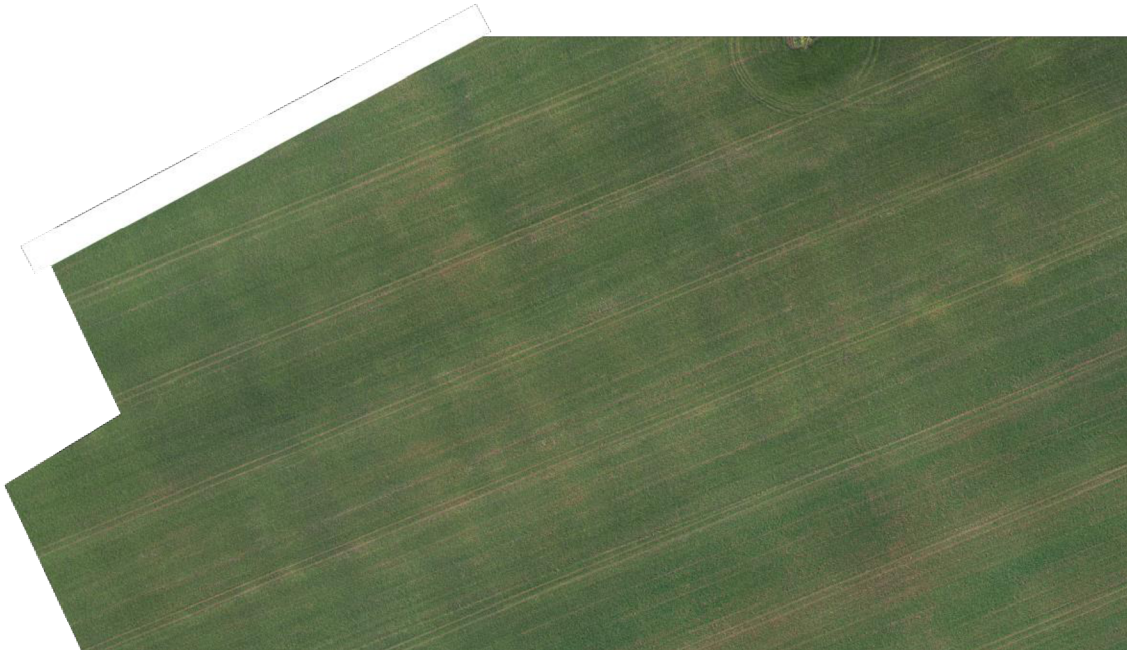
Obr. 19 Tmavé linie vegetace v rýhách předpokládaných drenáží

Vizuální projev částí MS byl na poli identifikován **principem fytoindikace**, jehož následkem byl tmavší projev vegetace v místech rýh předpokládaných drenáží MS, která jasně vystupovala vzhledem k okolnímu vegetačnímu krytu.

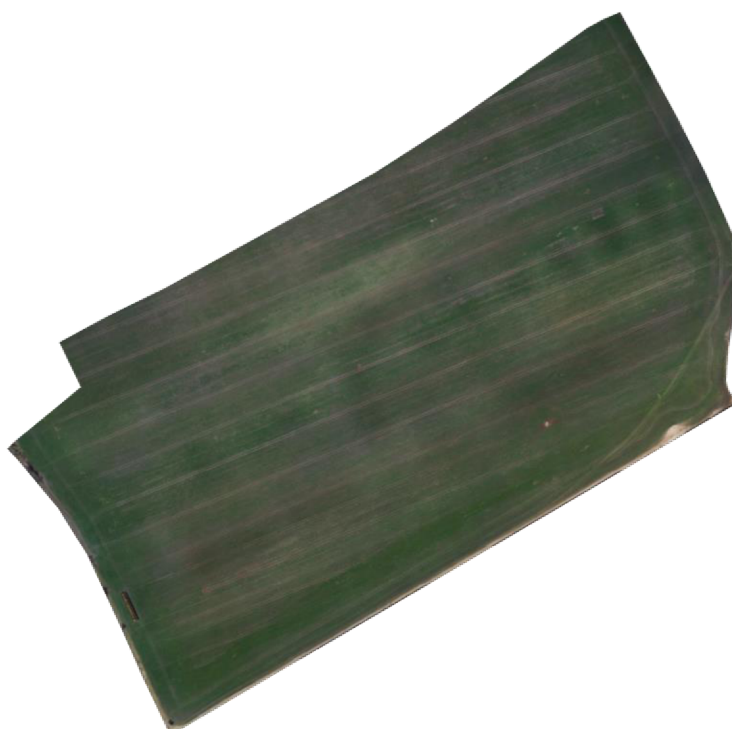
Obr. 21 Ortofotomozaika z druhého termínu leteckého snímování 8. 2. 2022

Velkou výhodou pole je druh vyšetého vegetačního krytu obiloviny pšenice ozimé. Díky vegetačnímu krytu obiloviny je umožněna identifikace částí MS prakticky ve všech fenologických fázích. Dalšími zaznamenanými vizuelními projevy je opět oblast akumulace vody a průběh bývalé cesty. Ani na ortofotomozaice z druhého termínu leteckého snímování nebylo zaznamenáno místo povrchové akumulace vody.

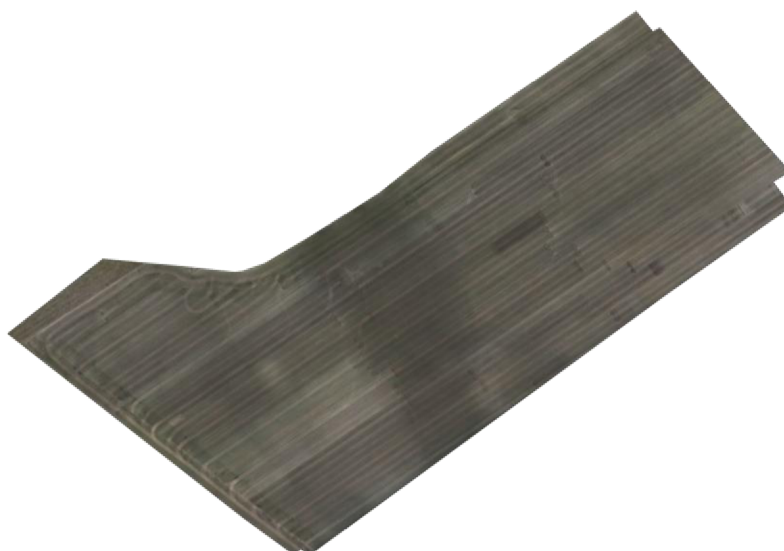
Obr. 24 Ortofotomozaika z druhého termínu leteckého snímkování 24. 3. 2022

Další změnou vizuálního projevu byly linie sběrných drenáží. Ačkoliv byl vizuální projev rýh sběrných drenáží stále slabě zřetelný, byla zjištěna změna zbarvení rýh do tmavě zelené barvy. Zpozorované rýhy byly opět zakresleny jako předpokládaný průběh sběrných drenáží.

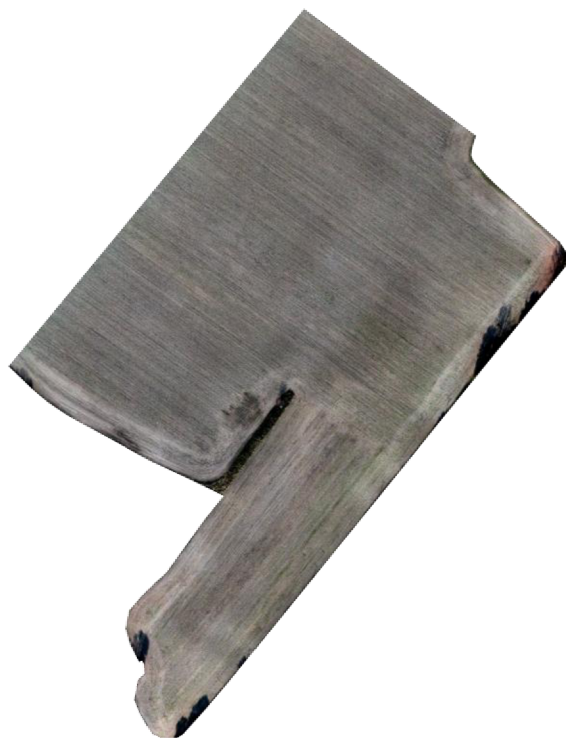
Obr. 25 Ortofotomozaika z Prvního termínu leteckého snímkování 9. 11. 2021

Po vytvoření ortofotomozaiek pro případovou studii Veselíčko bylo plánováno zakreslení vizuálního projevu MS, stejně jako v předchozích dvou případových studiích. Bohužel nebylo možné identifikovat vizuální projev MS ani na jedné ze dvou vytvořených ortofotomozaiek. Ačkoliv byla první ortofotomozaika vytvořena v době, kdy bylo v půdě na poli obsaženo minimum vody a druhá naopak v době, kdy mělo podle použité metodiky docházet k postupnému odvodu vody z území drenážními trubkami, tento stav nebyl prokázán žádným vizuálním projevem drenáží MS. Přestože jsou na druhé ortofotomozaice patrné rozdíly obsahu vody v půdě na různých částech pole, nelze identifikovat žádný vizuální projev drenáží MS.

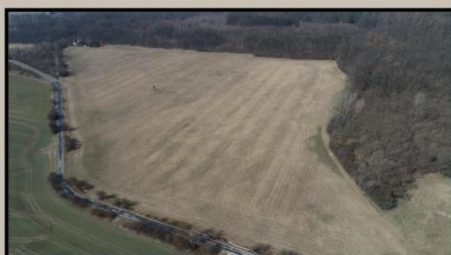
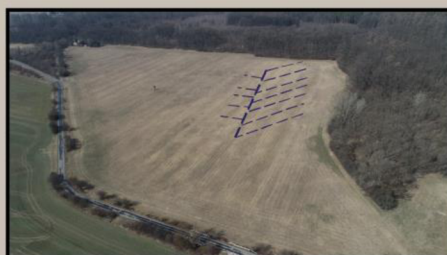
Vizuálním projevem melioračních systémů jsou světlé rýhy nad drenážemi. Významná role je představována přítomností vody v půdě a její postupný odvod z půdy. Tento proces se projevuje postupným vysycháním vody v blízkém okolí drenáže. Obecně nejvhodnějším obdobím pro snímkování je roční období jara a podzimu vzhledem k nejvyššímu objemu srážek. Optimální dobou pro pořízení leteckých snímků je několik dnů po poslední srážce, v závislosti na velikosti srážky, intenzitě srážek v posledních dnech, apod. Klíčovým faktorem je správné načasování, neboť vlhkost zejména v suchém období rychle mizí a vizuální projev melioračního systému se může úplně vytratit.

Světlé linie rýh drenáží na poli bez vegetačního krytu (Štěpánov, 2022)

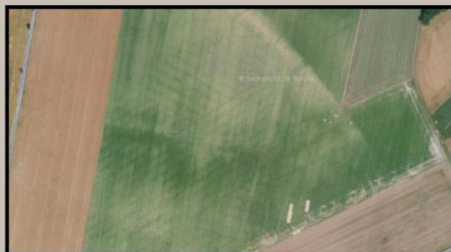
Vizuálním projevem melioračních systémů jsou tmavé rýhy nad drenážemi. Kromě obsahu vody v půdě je důležitým faktorem typ vegetačního krytu a jeho fenologická fáze. Následkem toho jsou různé podmínky pro vizuální projev rýh drenáží melioračních systémů na polích s vegetačním krytem. Vlivem zadržování vody v okolí drenáží je vegetace v rýze tmavšího odstínu, než vegetace, která od drenáží vzdálenější. Tento jev se může lišit v závislosti na změně obsahu vody v půdě při srážkách. Vizuální projev rýh drenáží bude těsně po srážce světlejší než nejbližší okolí. Soubor podmínek pro nejvhodnější vizuální projev podle častých typů zemědělských plodin přítomnosti vody, ročního období a vhodné fenologické fáze je zapsán v tabulce. Při dodržení doporučených podmínek je nejvyšší šance pro vizuální projev drenáží melioračního systému na leteckých snímcích. Ačkoliv obecně vhodné podmínky zvyšují úspěšnost vizuálního projevu drenáží, vlivem komplikací není zaručena jejich viditelnost na výstupech.

Tmavé linie rýh drenáží na poli s vegetačním krytem (Renoty, 2018)

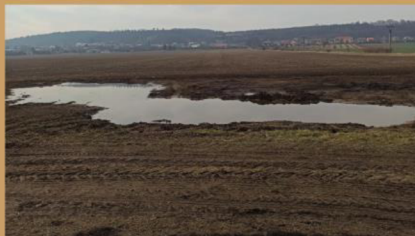
Výrazným problémem při identifikaci melioračních systémů jsou procesy zemědělské činnosti jako orba, diskování, sklizeň apod. Tyto procesy skokově mění podmínky na poli a po určitou dobu ztíží nebo úplně znemožní identifikaci melioračních systémů. Dalším problémem je samotný stav melioračního systému, vlivem stárnutí a dalších procesů dochází k poruchám melioračního systému, které znemožňují plnění hlavní funkce odvodu vody z pole. Voda následně zůstává na původním místě což vede k postupnému uhnívání plodin.

Akumulace vody při omezené funkci melioračního systému (Veselička, 2022)

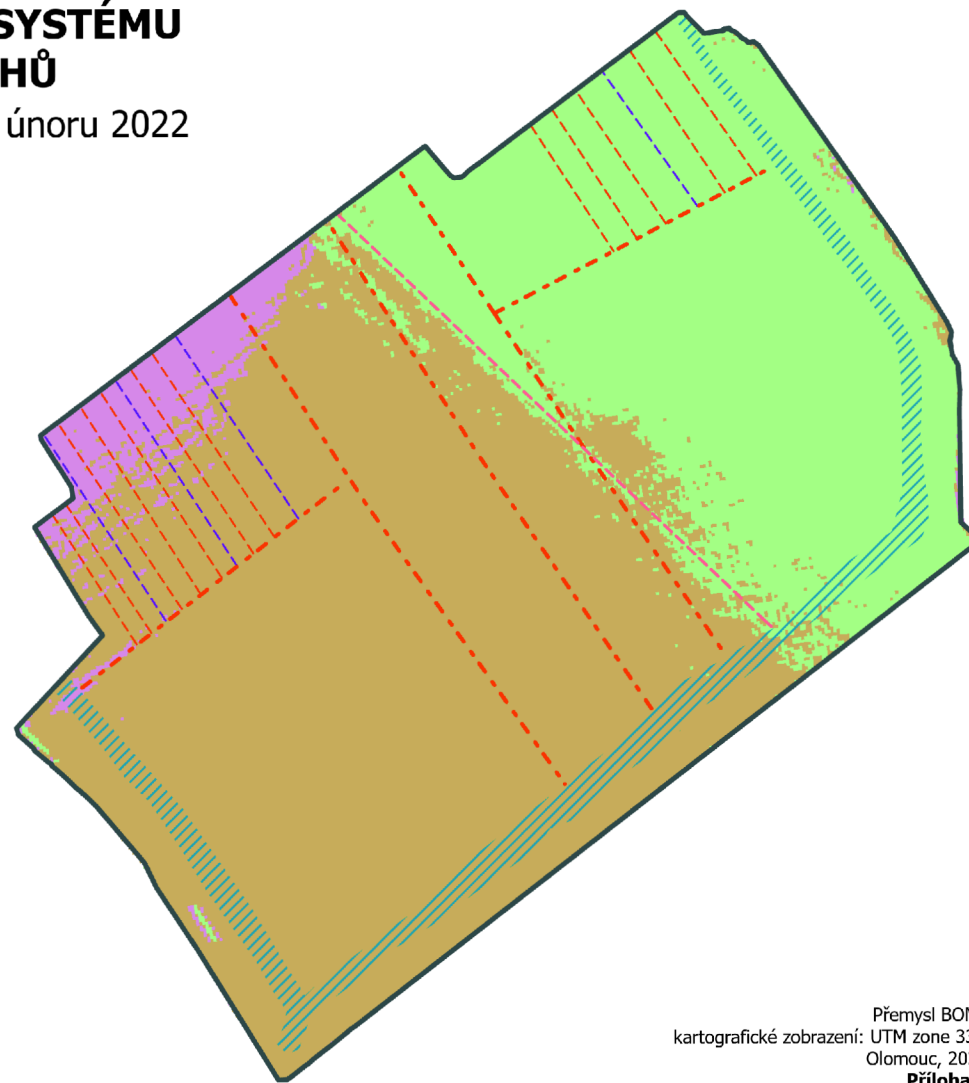
Přemysl BONK  
kartografické zobrazení: UTM zone 33N  
Olomouc, 2022  
**Příloha 5**

# VIZUÁLNÍ PROJEV MELIORAČNÍHO SYSTÉMU ve Štěpánově v prosinci v roce 2021
