Česká zemědělská univerzita v Praze

Technická fakulta

Statistická analýza závad vozidel v závislosti na staří a proběhu vozidla v České republice.

Diplomová práce

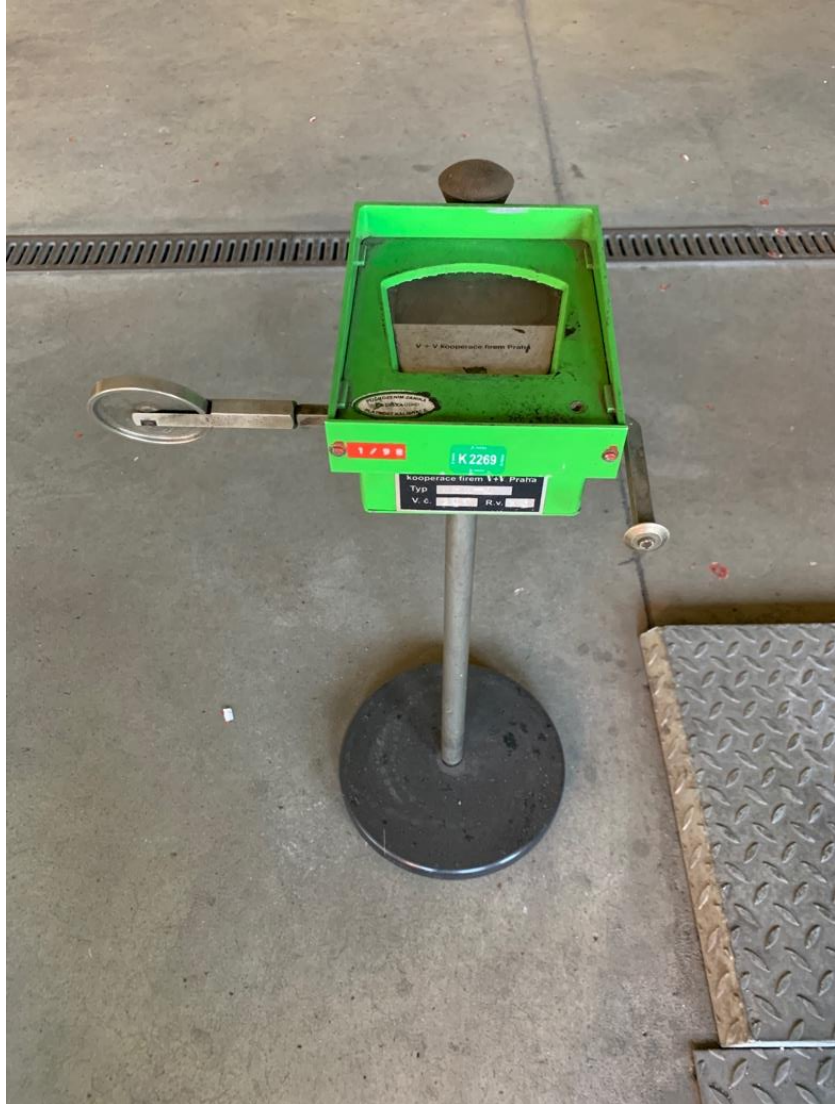
Zařízení je určeno k měření radiální a axiální házivosti kol vozidla a je zobrazeno na obr.3. Je délkovým měřidlem umožňujícím svými doteky, přímým a úhlovým, snímat odchylky rovinnosti nebo kruhovitosti ráfku kola nebo jeho pneumatiky. [5], [7]

Obrázek 3 - Měření házivosti [9]

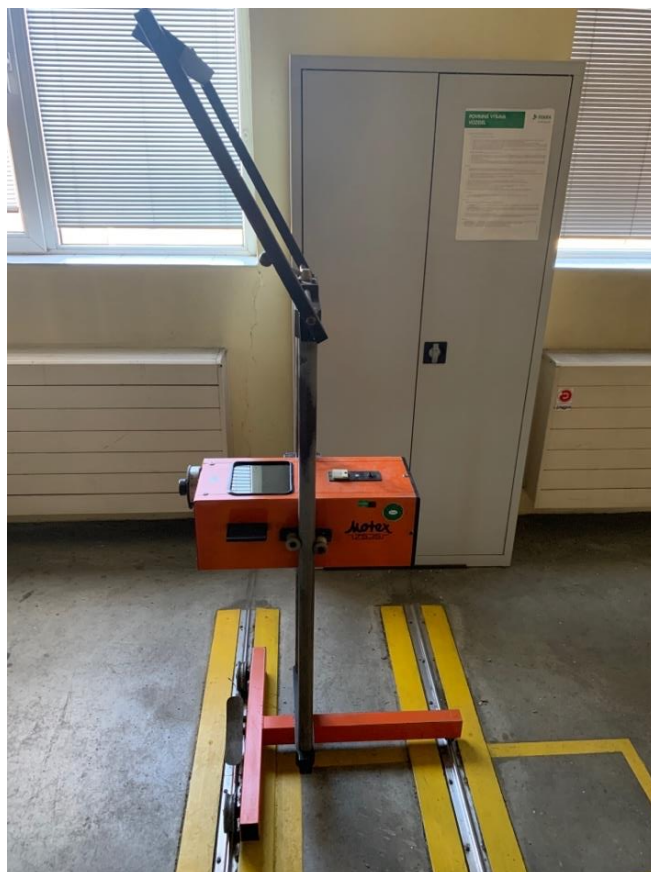
Příklad na kontrolu seřízení světlometů (regloskop viz. obr. 4) je opticko-mechanické zařízení, pracující na principu přímé projekce obrazu světla vyzařovaného světlometem a umožňujícím kontrolu a seřízení světlometů motorových vozidel, jejichž výška nad vozovkou je v rozmezí nejméně 200–1300 mm. V STK se používá pouze provedení regloskopu vázané na pevnou pojezdovou dráhu a stání vozidla. [5], [7]

Obrázek 4 – Regloskop [9]

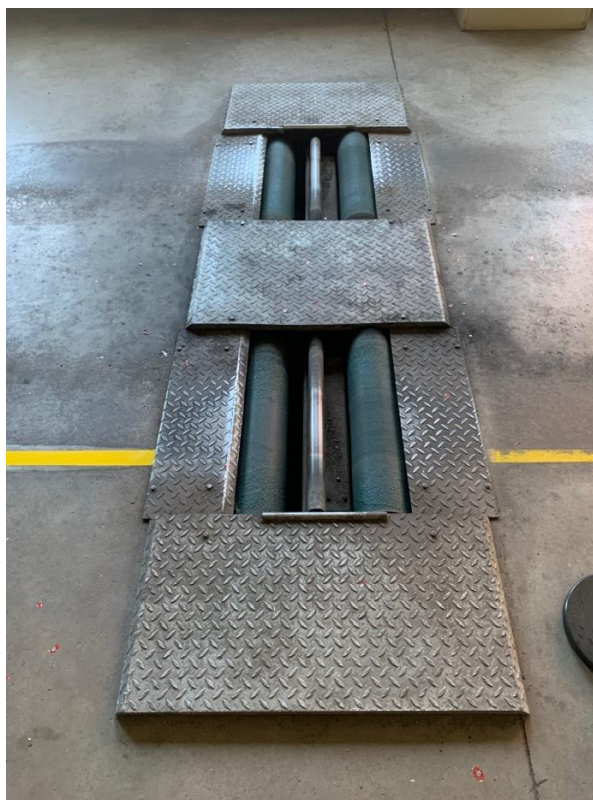
V STK se používají dva velikostní typy válcových zkušeben brzd, pro osobní a pro užitkové automobily. [5], [7]

Obrázek 5 - Válcová zkušebna brzd [9]

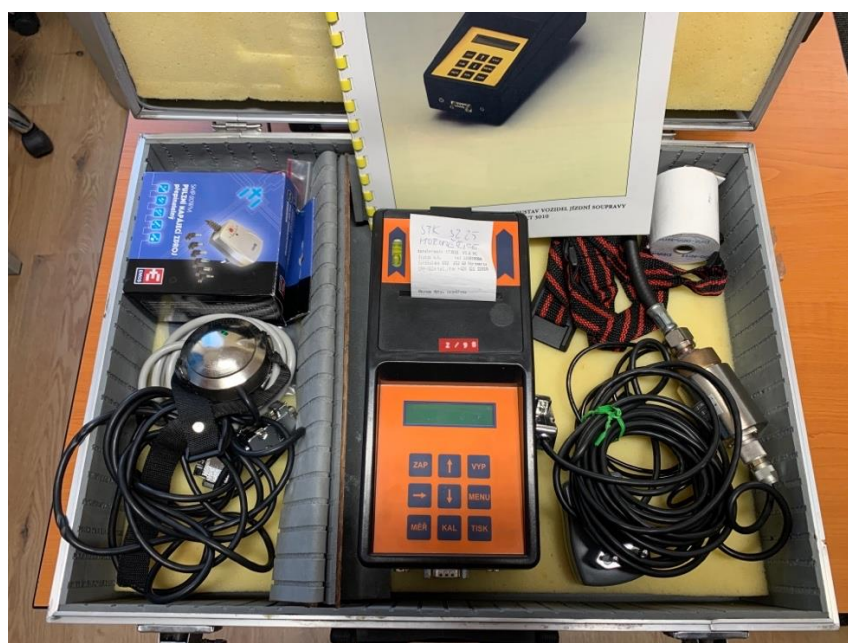
Decelerometr je přenosný přístroj, který umožňuje za pomoci jízdní zkoušky vozidla nebo souprav vozidel kontrolovat účinek brzd viz. obr. 6. Slouží k měření brzdného zpomalení v závislosti na čase, při současném měření ovládací síly na pedál nebo tlaku vzduchu u vzduchových brzdových soustav. Zařízení musí umožnit grafický záznam měřených veličin a vyhodnocení plného brzdného zpomalení. [5], [7]

Obrázek 6 – Decelerometr [9]

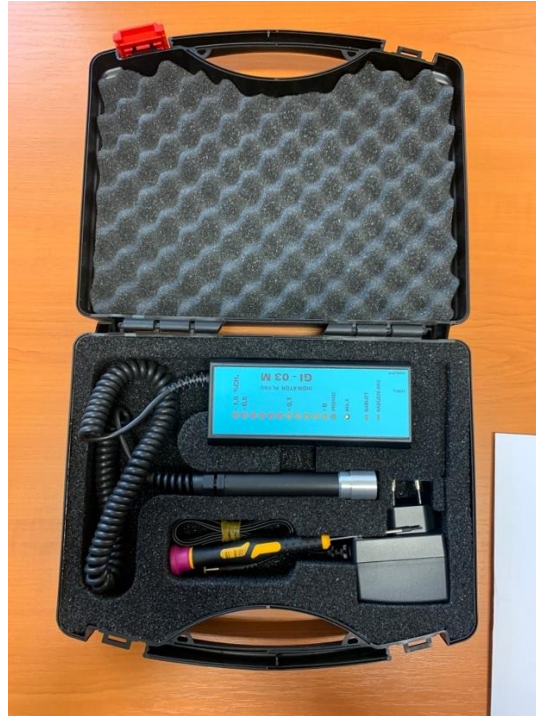
Přenosný přístroj je určen k detekci místa úniku uhlovodíkového plynu z plynové soustavy vozidla viz. obr. 7. Jeho čidlo musí být schopno indikovat přítomnost plynu již při koncentraci nižší než 10% dolní meze výbušnosti uhlovodíkového plynu. [5], [7]

Obrázek 7 - Přístroj na měření přítomnosti plynu [9]

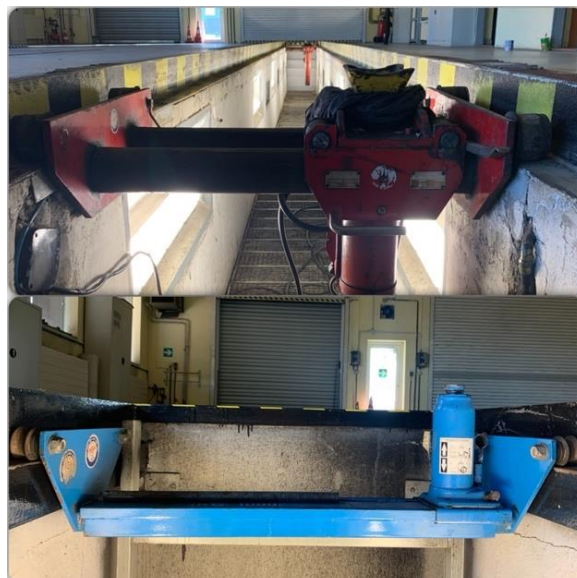
Konstrukce zvedáku musí umožňovat jeho zabudování do pracovní jámy a možnost pojezdu v podélném a příčném směru k ose pracovní jámy. Jednotlivé zvedáky jsou zobrazeny na obr. 8. Výhodný je strojní pohon zvedáku. Nosnost zvedáku musí být min. 1 250 kg pro osobní automobily a 8 000 kg pro užitkové automobily. [5], [7]

Obrázek 8 - Zvedák NA a OA [9]

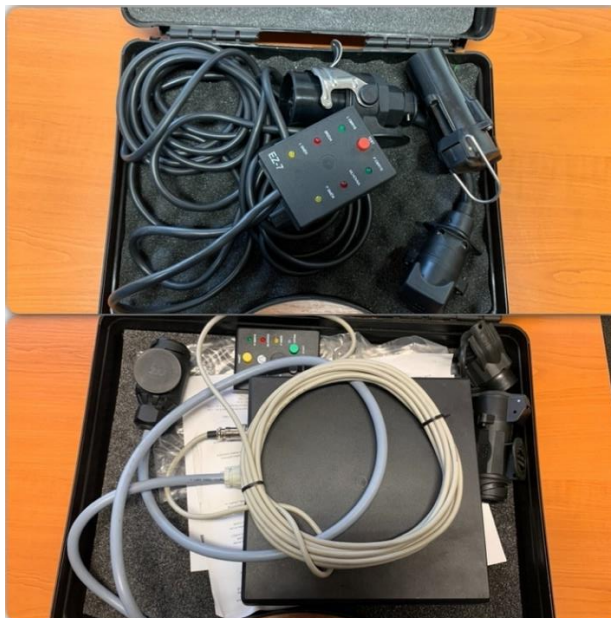
Zařízení je pracovní pomůckou, umožňující kontrolu zapojení a funkce elektrické zásuvky motorového vozidla k napájení a ovládání světelných zařízení přípojného vozidla. Zařízení je zobrazeno na obr. 9. Zařízení musí být vybaveno auto kontrolou vlastních signalizačních prvků (kontrolních svítilen). [5], [7]

Obrázek 9 - Kontrola zapojení zásuvky 7/13 pinů [9]

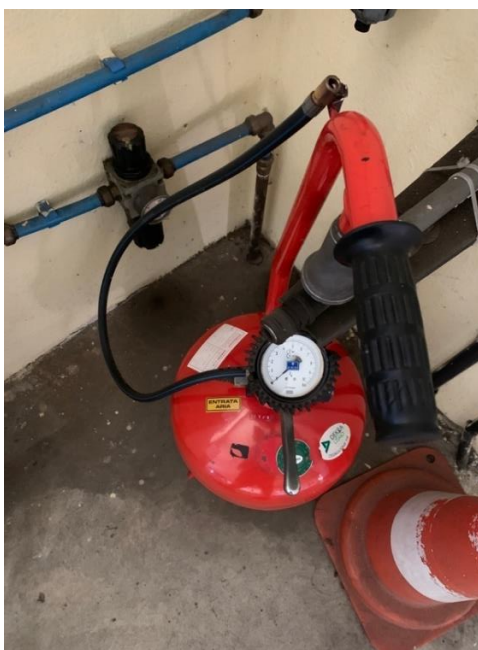
Deformační tlakoměr (souprava tlakoměrů viz. obr. 10) slouží ke kontrole vzduchové soustavy vozidel s přetlakovými vzduchovými soustavami. Musí mít měřicí rozsah nejméně 1,0 MPa a třídu přesnosti alespoň 1,0. [5], [7]

Obrázek 10 – Tlakoměr [9]

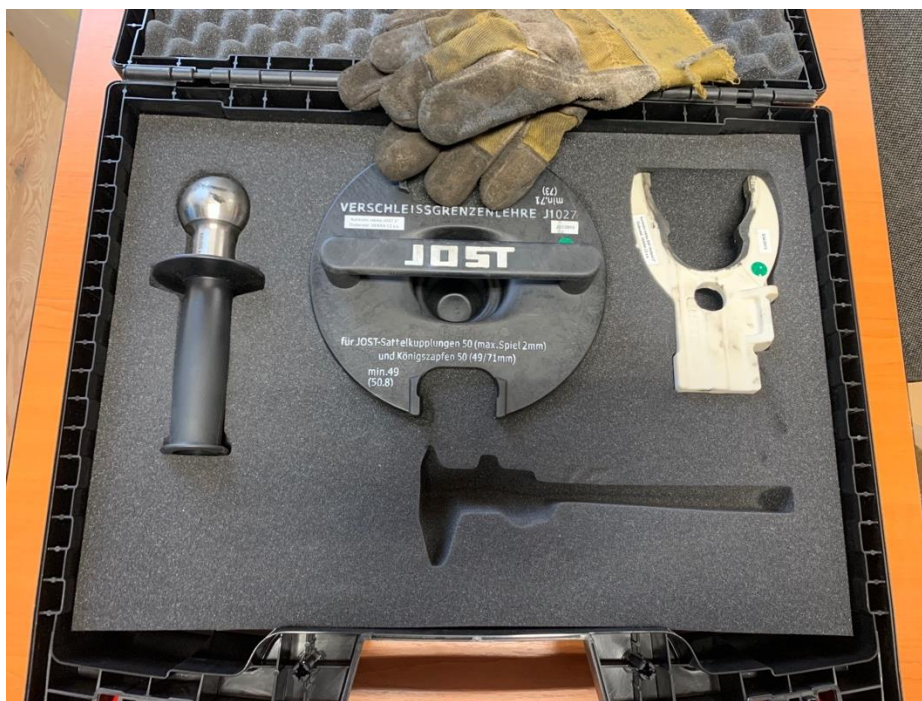
- a) mezní měrkou na kontrolu opotřebení uzávěru sedla a královského čepu
- b) posuvným měřítkem
- c) zkušební koulí Ø 49 mm.

Obrázek 11 - Zařízení na měření průměru spojovacího zařízení [9]

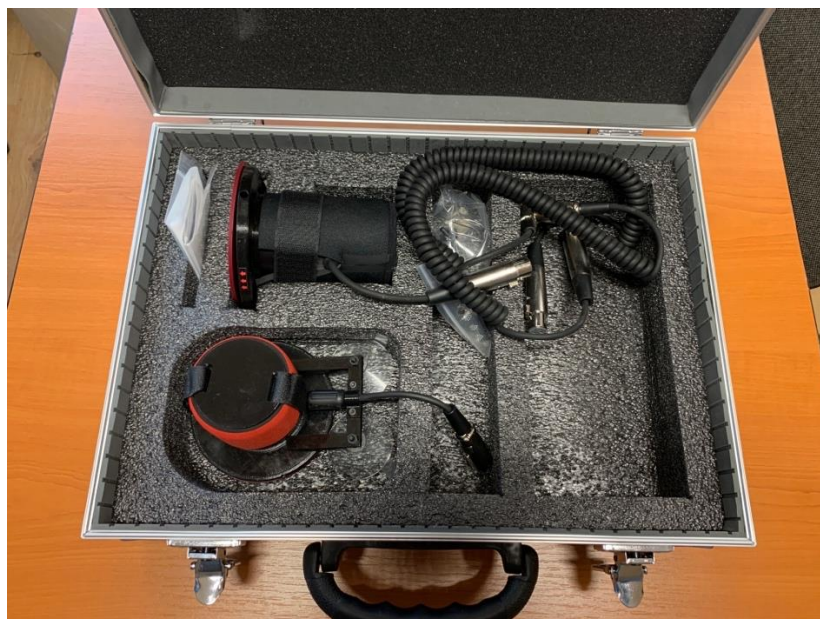
Zařízení pro měření prostupu světla slouží ke zjišťování míry propustnosti světla zasklením vozidel viz. obr. 12. Konstrukce přístroje musí umožnit měření na vozidle bez demontáže skel. Zařízení musí odpovídat požadavkům předpisu EHK č. 43, musí být vybaveno auto kontrolou kalibrovaných hodnot. Elektrické napájení přístroje může být akumulátorové, nezávislé na vnějším zdroji nebo vnějším zdrojem nebo kombinované. [5], [7]

Obrázek 12 - Zařízení na kontrolu prostupu světla [9]

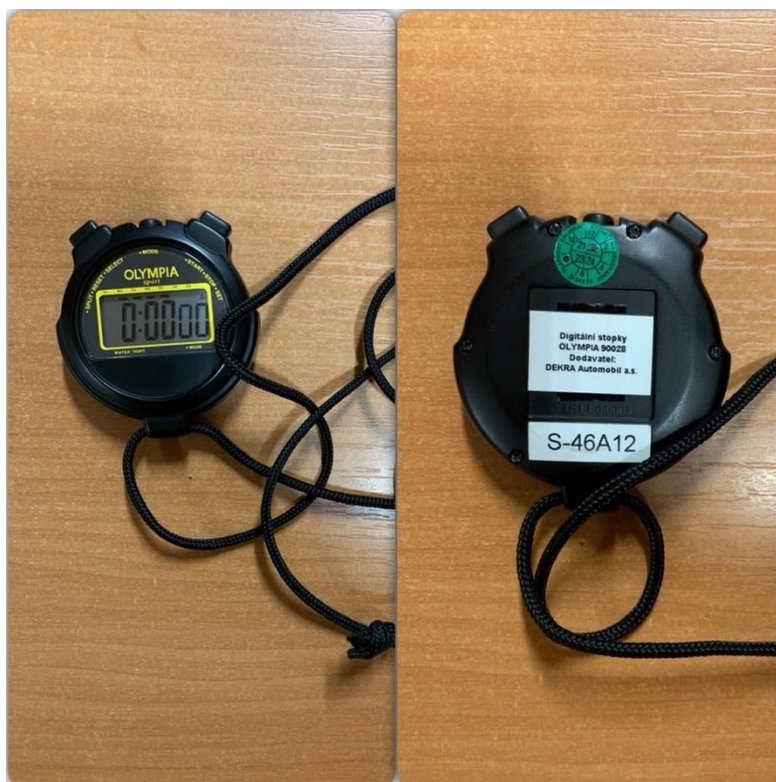
Časoměrné zařízení slouží k měření času při kontrole parametrů brzdového ústrojí vozidel viz. obr. 12. Časoměrným zařízením může být mechanické nebo elektronické zařízení, jehož ovládání je manuální a odečet naměřených hodnot vizuální (stopky). Časový rozsah měření je minimálně 30 minut, odečet času minimálně 0,1 sekundy, přesnost (\pm) 0,1 sekundy. [5], [7]

Obrázek 13 – Stopky [9]

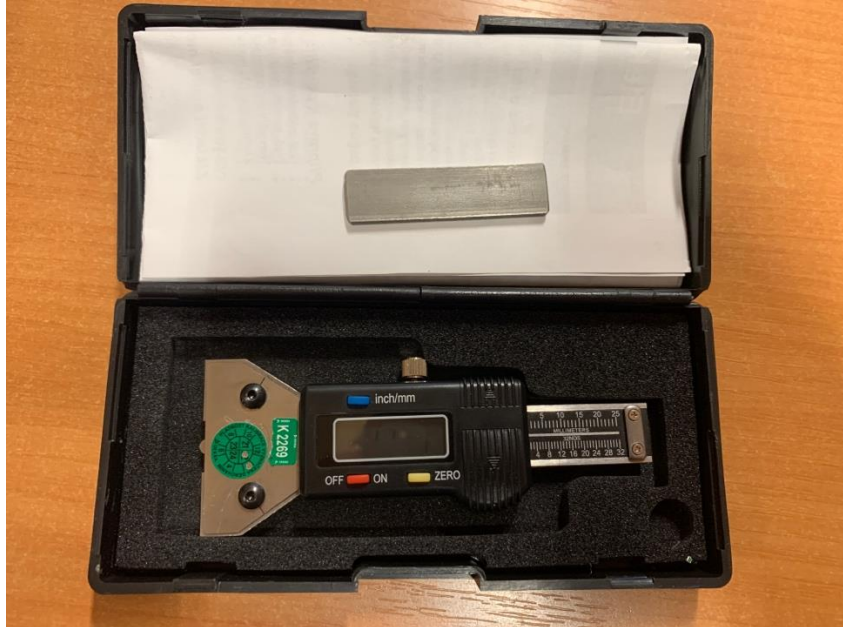
Přístroj slouží k měření hloubky dezénu pneumatik a je zobrazen na obr. 14. Zobrazení měřených hodnot je na digitálním displeji nebo analogové stupnici s aretací změřené hodnoty. Minimální rozsah měření je od 0 do 25 mm s rozlišením 0,02 mm. [5], [7]

Obrázek 14 – Hloubkoměr [9]

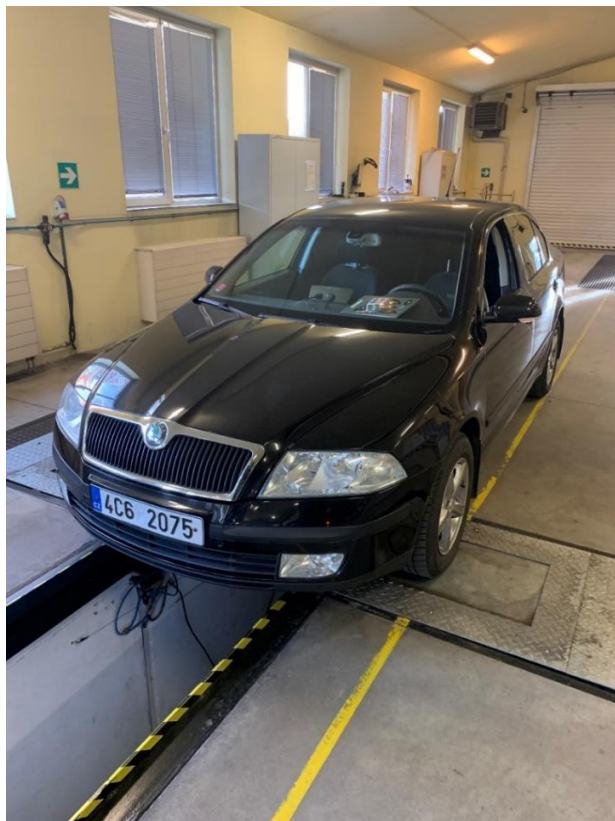
Obrázek 16 - Vozidlo na stanovišti kontrolní jáma [9]

Zde je kontrolován podvozek vozidla a vše co s ním souvisí. Pro ověření vůlí v zavěšení jsou využívána tzv. třasadla. Vozidlo najede na střed těchto „ploten“, poté technik je schopen pomocí ovládání „třást“ s vozidlem do strany či směrem dopředu a dozadu. Pro přesnější stanovení některých vůlí je nutné stlačit brzdový pedál, aby došlo spojení kola s nábojem napevno. Díky pohybu vozidla je možné určit, zda veškerá spojení na vozidle fungují tak jak mají. Nedílnou součástí kontrolní jámy je i zvedák a lampa pro osvětlení hůře přístupných částí vozidla. [5]–[7]

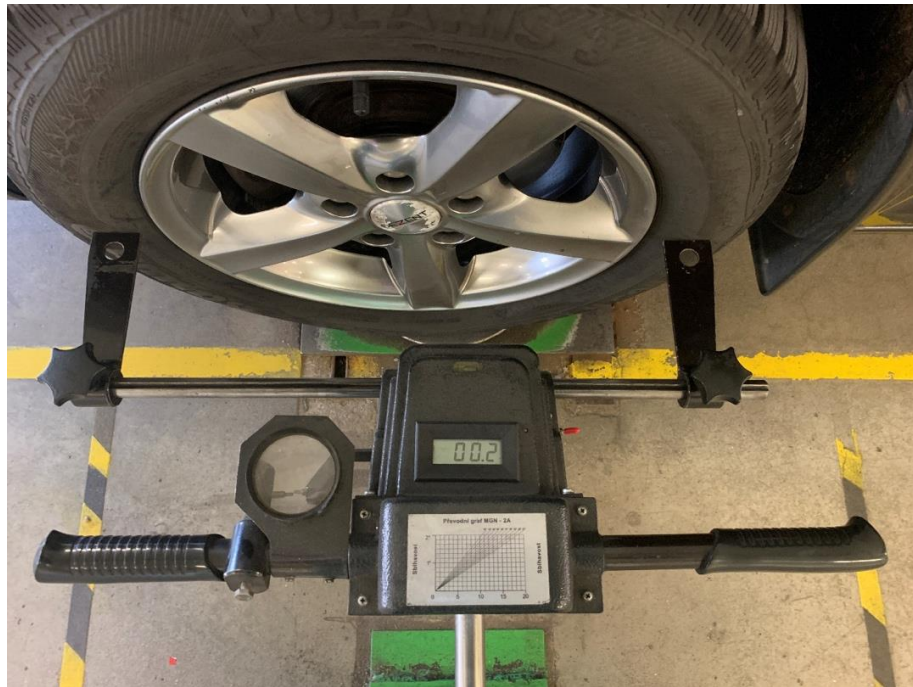
- Sbíhavost je stanovena výrobcem vozidla a nesmí se lišit o více jak +/- 2 mm.
- Odklon kola se vzájemně nesmí lišit o více jak 1° a tolerance stanovené výrobcem
- Pro měření sbíhavosti je možné přikládat měřidlo na pneumatiku, pro větší přesnost je však dobré přikládat přímo na disk a při tom se vyvarovat poškození. Vozidlo přitom musí stát na otočných plotnách, které jsou ve vzájemné rovině. Není možné měřidlo přikládat na kryty kol (poklice).
- Pro měření odklonu kola je nutné dodržet metodiku:
 - Natočit kolo, aby sbíhavost byla 0°
 - Nepřikládat na pneumatiku (dole je vyboulená – zkreslené měření)
 - To samé opakovat na druhém kole a porovnat hodnoty a ty se nesmí lišit o více jak 1°, pokud ano, jedná se o závadu typu B.

Obrázek 17 - Měření sbíhavosti [9]

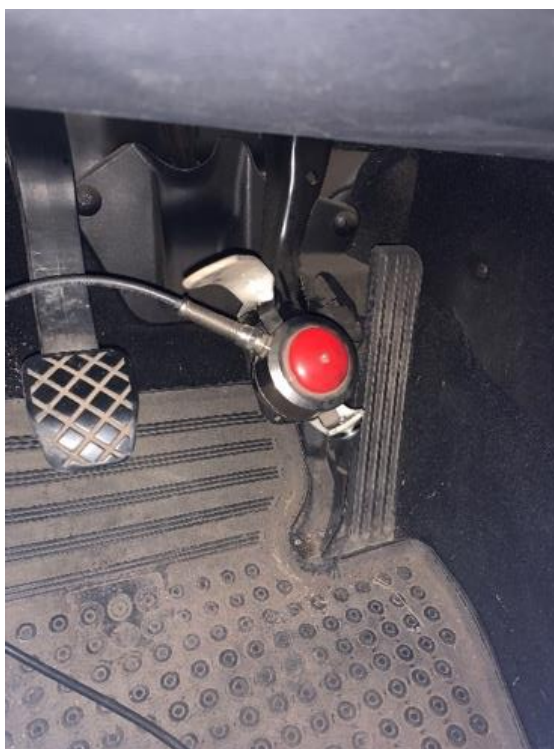
Pro vyhodnocení je důležité mít nainstalován „pedometr“ na brzdovém pedálu (viz. obr. 19). Hodnoty ovládací síly jsou uvedeny ve vyhlášce 303/2020 Sb. Ovládací síla je ověřována jak s posilovačem, tak bez posilovače brzd. Zkouška vozidel s pohonem 4x4 je velmi specifická a jsou vozidla, která nejdou brzdít na válcové zkušebně, a v tomto případě nezbyvá nic jiného než využít možnosti, kterou zákon umožňuje, a to provést jízdní zkoušku s vozidlem. V tabulce 5 jsou zobrazeny hodnoty min. brzdného účinku a max. ovládací síly. [5]–[7], [10]

Obrázek 19 - Pedometr instalovaný ve vozidle [9]

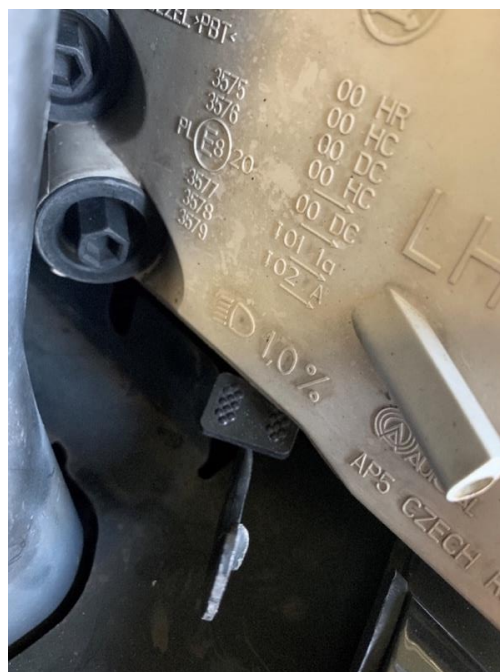
Potkávací světlomet promítá kresbu, kterou vytváří na promítací plochu regloskopu, po promítnutí je nastaven výrobcem stanovený sklon, který je udáván v cm na 10 m, vyznačen je na světlometu v % jak je vidět na obr. 22. Převod této hodnoty je $10 \text{ cm} = 1 \%$ a tolerance STK je $+5 \%$ / -10% , čili u toho světlometu je tolerance $+15 \text{ cm}/0 \text{ cm}$. Odečteno z promítací plochy, která je na obrázku 23.[5]–[7]

Obrázek 22 - Základní sklon světlometu [9]

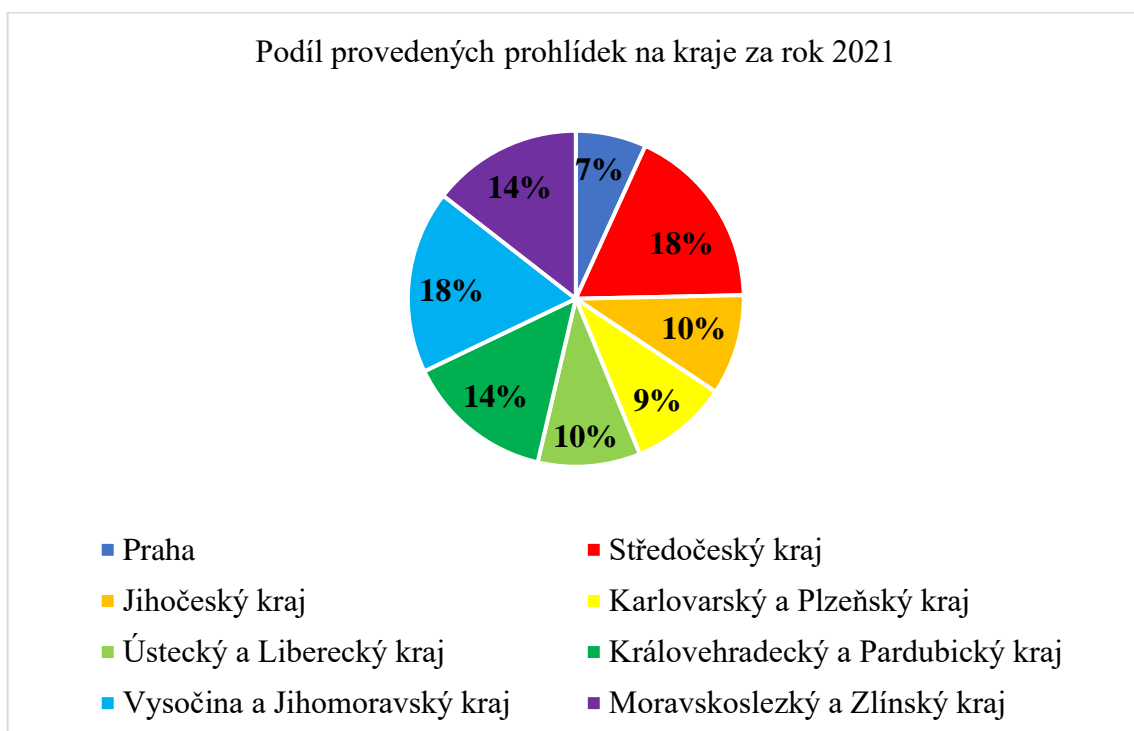
Obrázek 26 - Dělna provedených technických prohlídek dle krajů viz.tab.6 [11]

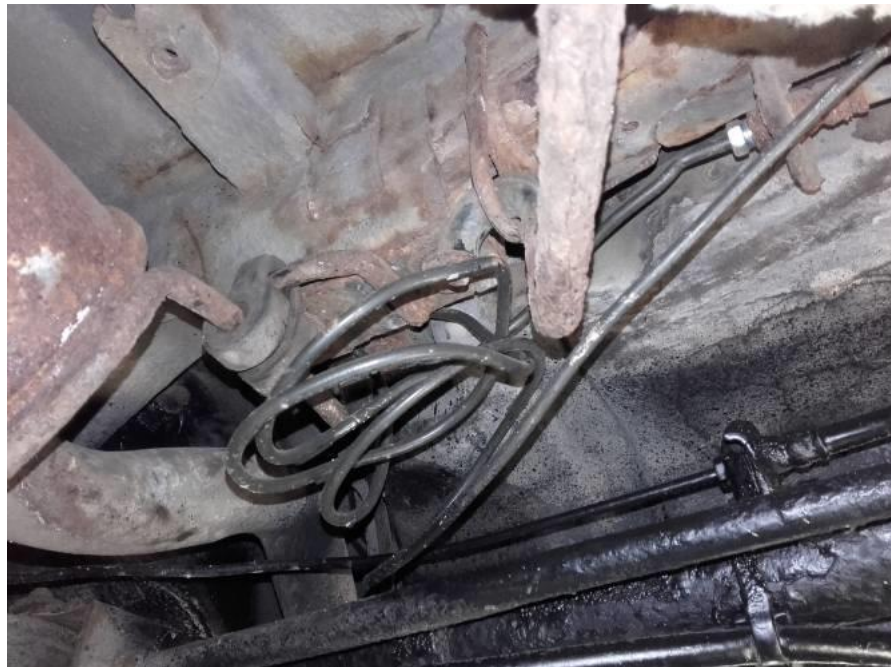
Příklad špatné instalace brzdového potrubí je vidět na obrázku č.30. V tomto případě je jasně patrný neodborný zásah do brzdové soustavy a jedná se o závadu, která má vliv na provozní vlastnosti vozidla.

Obrázek 30 - Neodborná oprava brzdového potrubí [15]

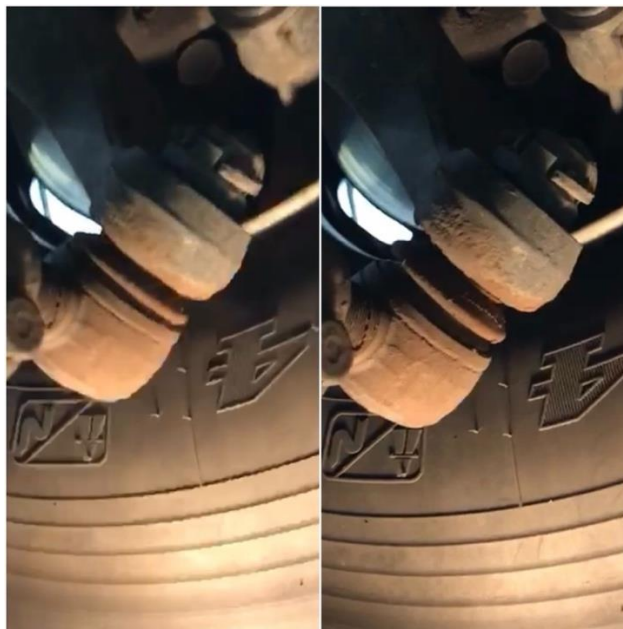
ukázka nadměrně opotřebovaného čepu řízení. Na obrázku si lze všimnout rozdílu v osové vzdálenosti čepu od upevňovací matice, jedná se o nadměrnou axiální vůli v čepu a takto poškozený čep musí být hodnocen vážnou závadou s označením 2.1.3.1.1 (V pohyblivém spoji pákového mechanismu řízení (např. kulový čep, kloub, pouzdro) je větší vůle než montážní)

Obrázek 35 – Poškozený čep řízení [9]

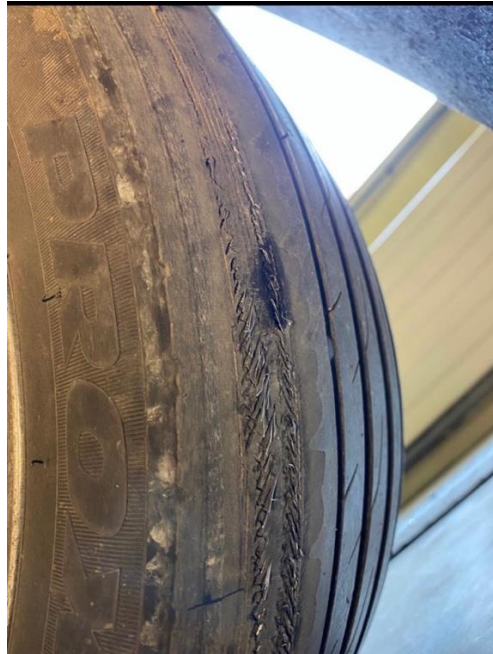
Obrázek 36 - Poškození pneumatiky (Nadměrné opotřebení)[9]

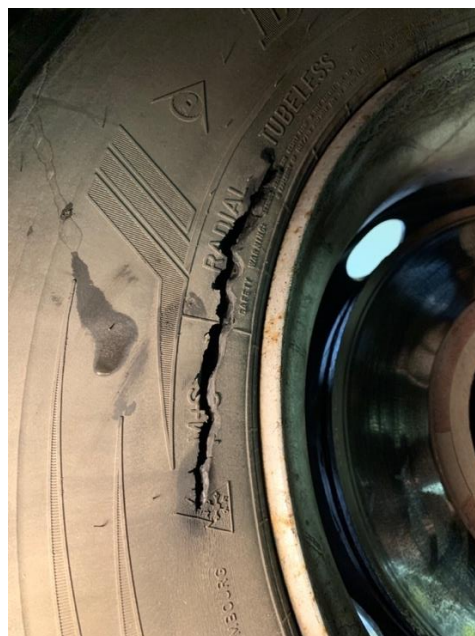
Obrázek 37 - Prasklá bočnice pneumatiky [9]

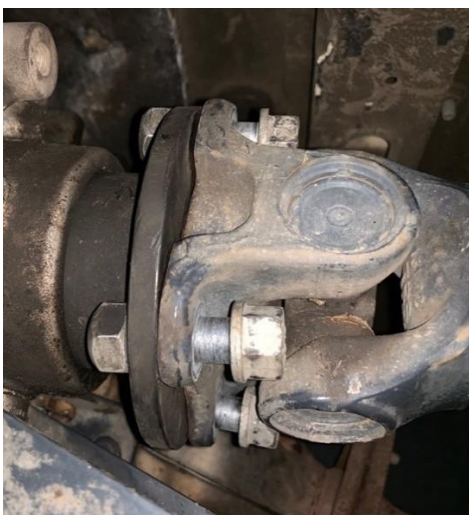
Naopak na obrázku č. 38 je vidět nedbalost při opravě vozidla, kdy byla demontována převodovková skříň a mechanik při navrácení nazpět neutáhl šrouby upevňující kardanovou hřídel zajišťující pohon zadní nápravy.

Obrázek 38 - Dotažení šroubů na kardanu [9]

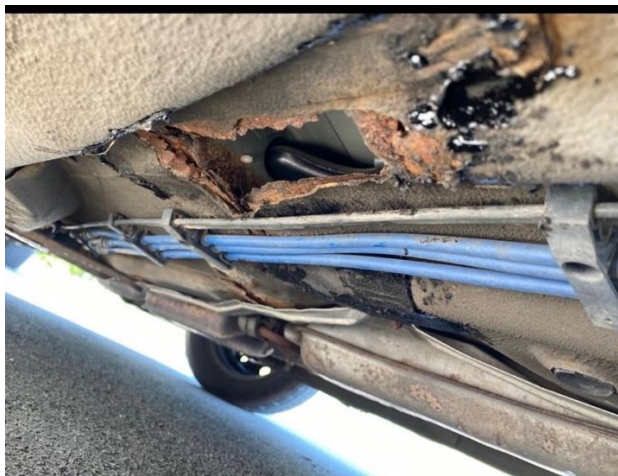
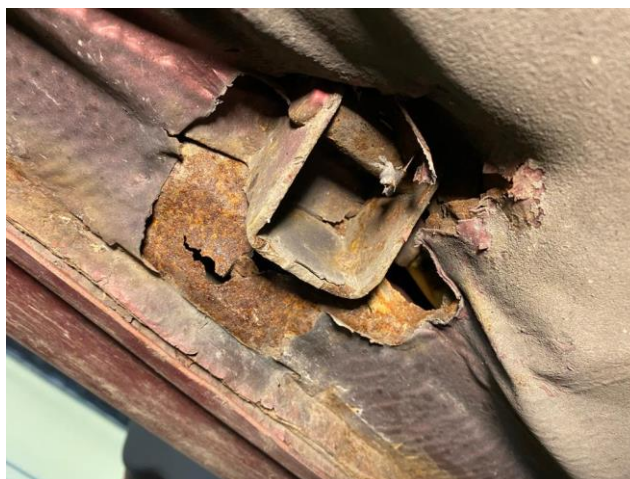
V této skupině závad je zastoupeno vše okolo vozidla jakožto celku. Podvozek, rám, karoserie a nástavba. Jedná se o skupinu závad, která je naprosto nejvíce zastoupená při technických prohlídkách. Jedna z úplně nejběžnějších závad je 6.1.1.3.1 (*Povrchová koroze rámu nebo pomocného rámu vozidla, která nemá vliv na pevnost konstrukce vozidla*). Tato závada nemá skutečně žádný vliv na bezpečnost provozu. Jedná se o běžný jev, jakým je koroze. Vozidla jsou provozována za veškerých povětrnostních podmínek a minimální možností ochrany. Například v zimě, kdy pro zamezení zamrznání vozovky je vozovka hojně solena, a to přispívá k urychlení koroze vozidel. Na obrázcích č.39 a 40 je vidět příklad již nadměrné koroze.

Obrázek 39 - Koroze části podvozku [9]

Obrázek 40 - Koroze nosníku [9]

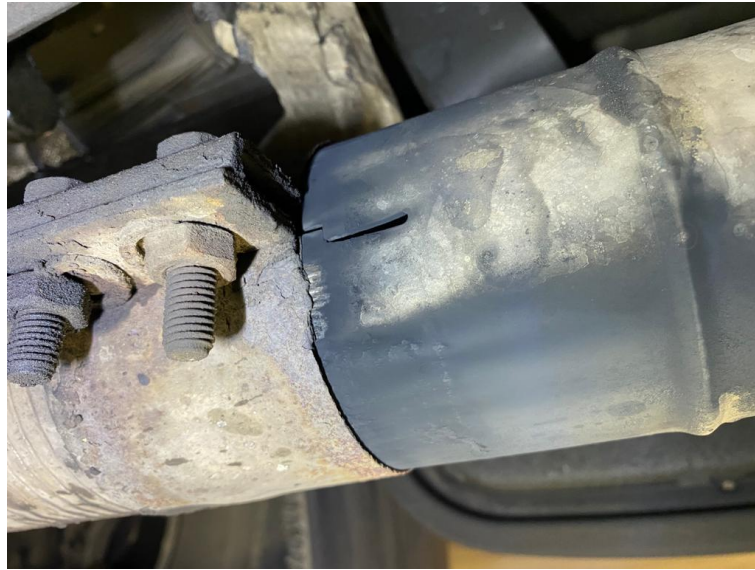
Na obrázku č.41 je vidět příklad závady na výfukovém potrubí, které je nadměrné, a tak v tomto případě je nutné hodnotit vozidlo vážnou závadou 6.1.2.1.1.

Obrázek 41 - Netěsnost výfukového potrubí [9]

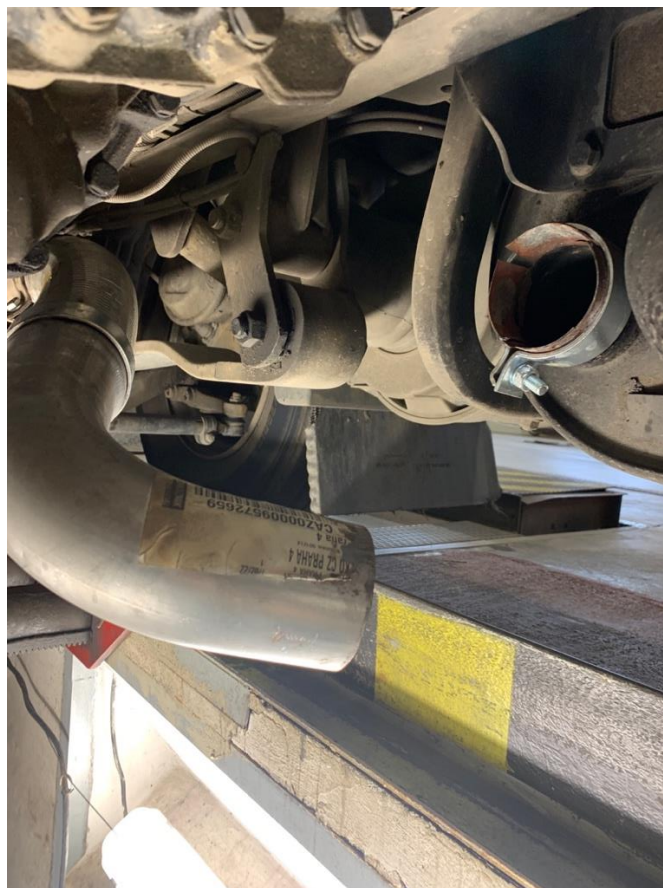
Obrázek 42 - Nedbalost opravy výfuku [9]

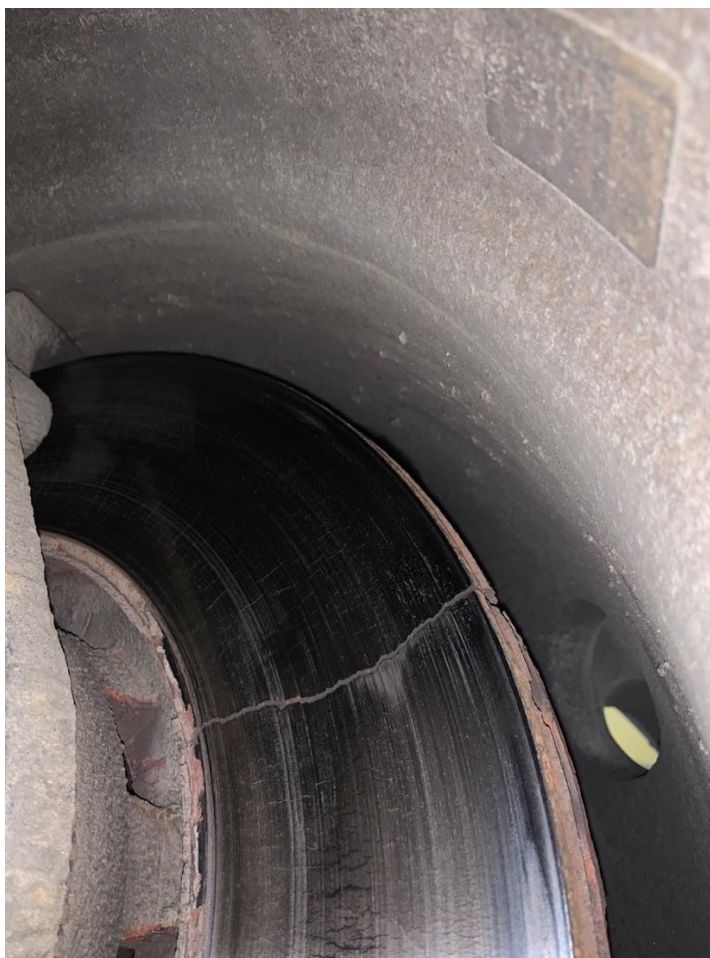
Na základě tabulky č.19 lze usoudit, že vliv stáří či kilometrového proběhu nemá nijak zvlášť velký vliv na počet závad u nákladních automobilů. Na obrázku č.44 je vidět poškozený brzdový kotouč.

Obrázek 44 - Poškozený brzdový kotouč [9]
