Statistická analýza závad vozidel v závislosti na staří a proběhu vozidla v České republice.

Diplomová práce

Statistical analysis of vehicle defects depending on the age and mileage of the vehicle in the Czech Republic.

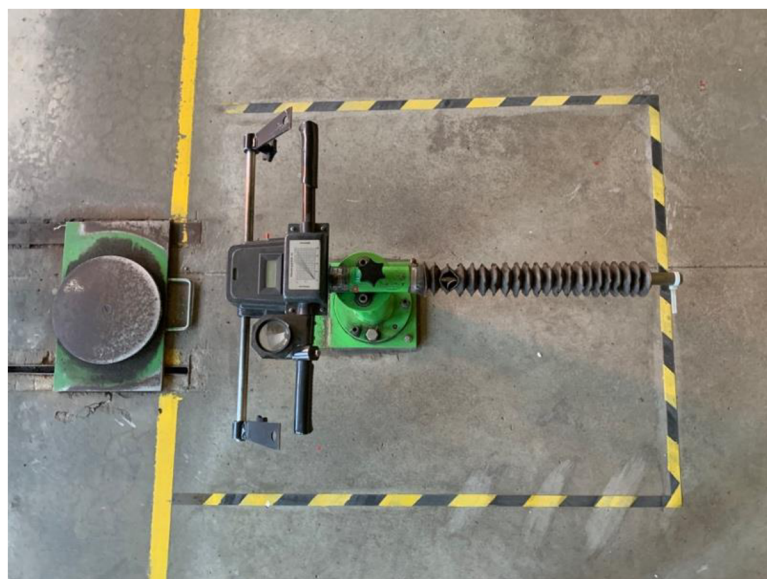
Přístroj pracuje na mechanickém nebo mechanicko-optickém principu. Naměřené hodnoty se odečítají na úhломěrné stupnici nebo na displeji optoelektronické vyhodnocovací části přístroje. Zařízení musí umožnit měření nejméně úhlu sbíhavosti kol, úhlu odklonu kol a úhlu rejdu. Přístroj zobrazen na obr.2 [5], [7]

Obrázek 2 - Měření geometrie vozidla [9]

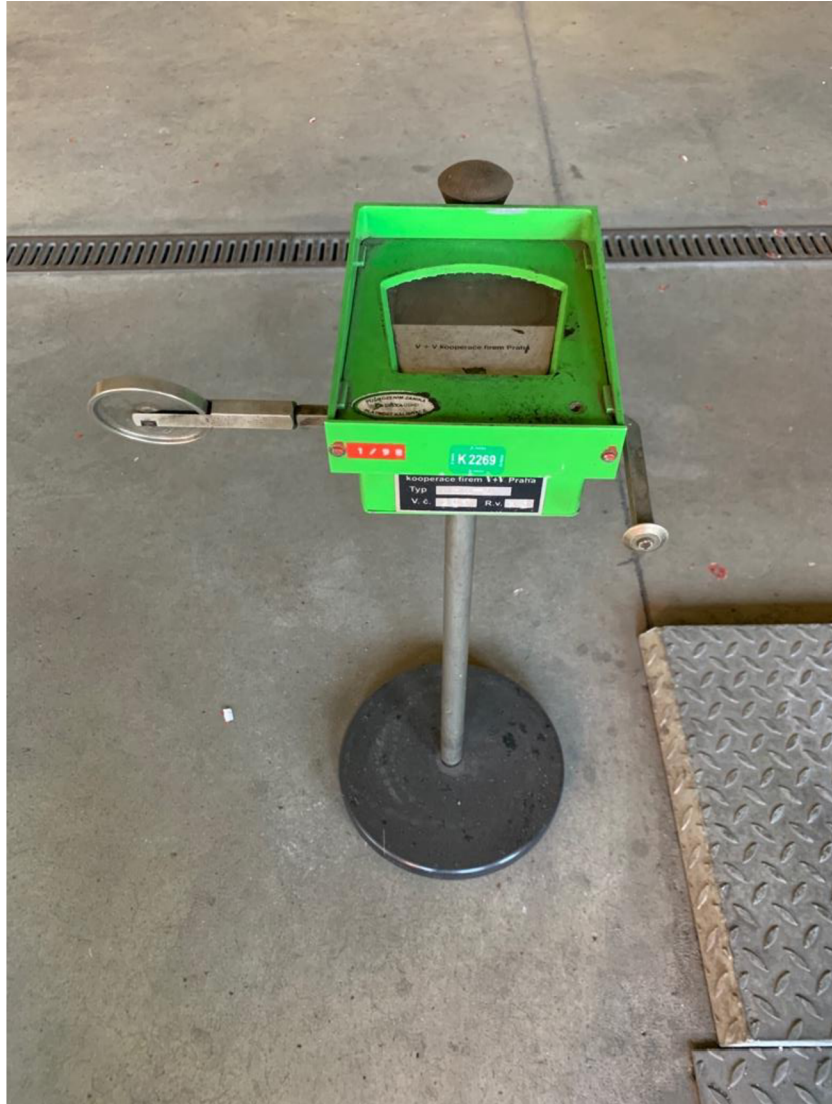
Zařízení je určeno k měření radiální a axiální házivosti kol vozidla a je zobrazeno na obr.3. Je délkovým měřidlem umožňujícím svými doteky, přímým a úhlovým, snímat odchylky rovinnosti nebo kruhovitosti ráfku kola nebo jeho pneumatiky. [5], [7]

Obrázek 3 - Měření házivosti [9]

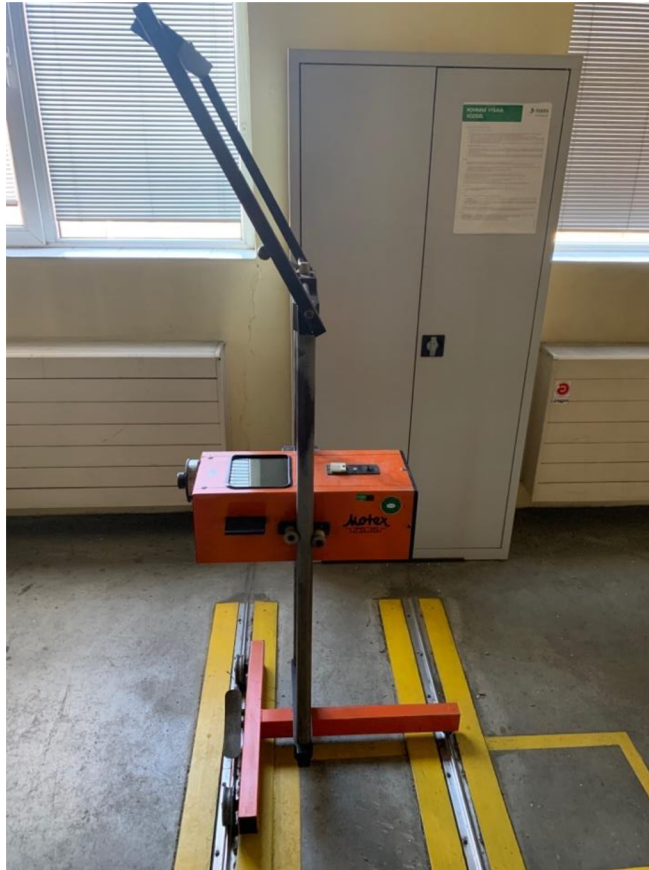
Příklad na kontrolu seřízení světlometů (regloskop viz. obr. 4) je opticko-mechanické zařízení, pracující na principu přímé projekce obrazu světla vyzařovaného světlometem a umožňujícím kontrolu a seřízení světlometů motorových vozidel, jejichž výška nad vozovkou je v rozmezí nejméně 200–1300 mm. V STK se používá pouze provedení regloskopu vázané na pevnou pojezdovou dráhu a stání vozidla. [5], [7]

Obrázek 4 – Regloskop [9]

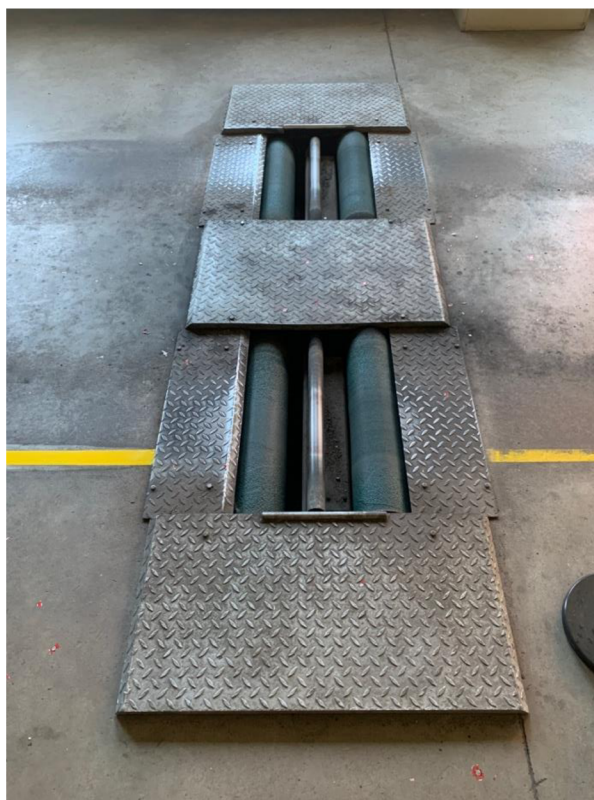
V STK se používají dva velikostní typy válcových zkušeben brzd, pro osobní a pro užitkové automobily. [5], [7]

Obrázek 5 - Válcová zkušebna brzd [9]

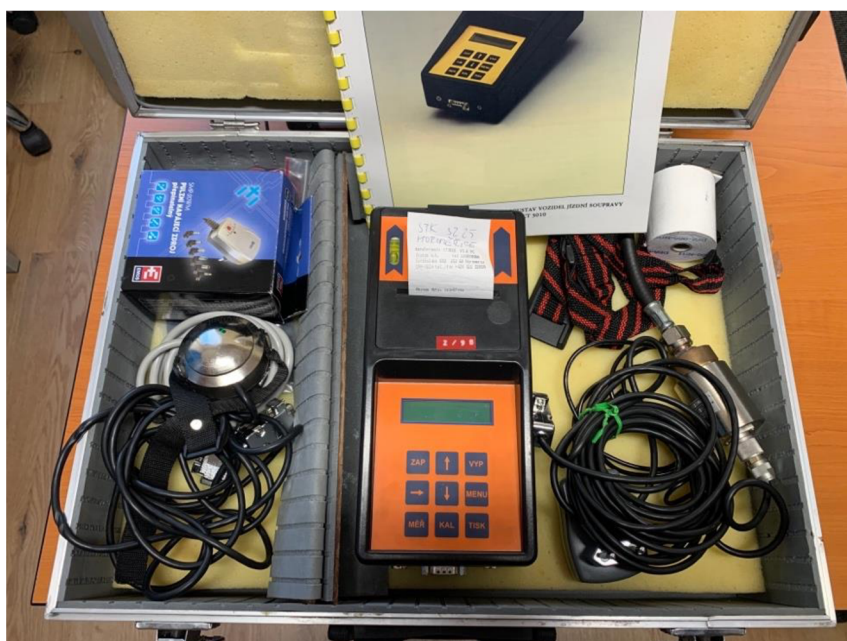
Decelerometr je přenosný přístroj, který umožňuje za pomoci jízdni zkoušky vozidla nebo souprav vozidel kontrolovat účinek brzd viz. obr. 6. Slouží k měření brzdného zpomalení v závislosti na čase, při současném měření ovládací síly na pedál nebo tlaku vzduchu u vzduchových brzdových soustav. Zařízení musí umožnit grafický záznam měřených veličin a vyhodnocení plného brzdného zpomalení. [5], [7]

Obrázek 6 – Decelerometr [9]

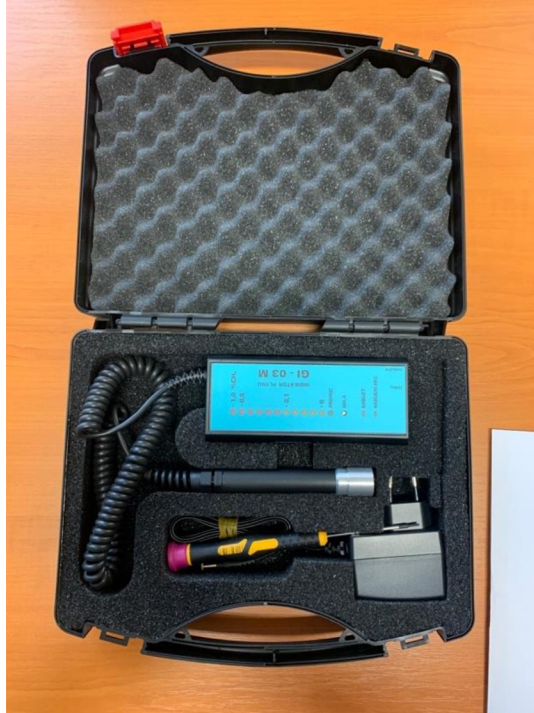
Přenosný přístroj je určen k detekci místa úniku uhlovodíkového plynu z plynové soustavy vozidla viz. obr 7. Jeho čidlo musí být schopno indikovat přítomnost plynu již při koncentraci nižší než 10% dolní meze výbušnosti uhlovodíkového plynu. [5], [7]

Obrázek 7 - Přístroj na měření přítomnosti plynu [9]

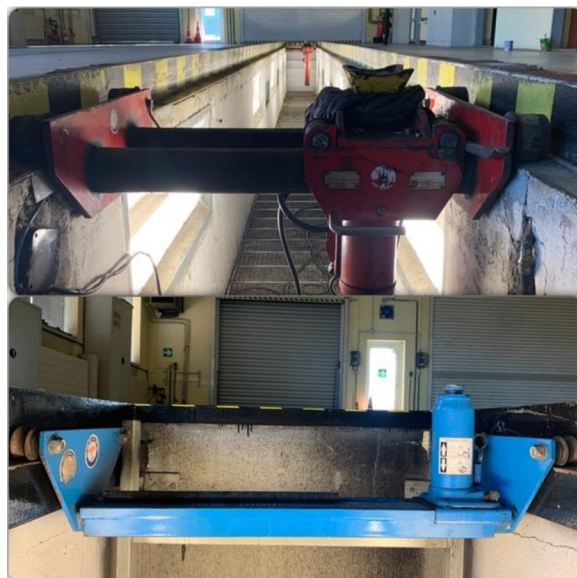
Konstrukce zvedáku musí umožňovat jeho zabudování do pracovní jámy a možnost pojezdu v podélném a příčném směru k ose pracovní jámy. Jednotlivé zvedáky jsou zobrazeny na obr. 8. Výhodný je strojní pohon zvedáku. Nosnost zvedáku musí být min. 1 250 kg pro osobní automobily a 8 000 kg pro užitkové automobily. [5], [7]

Obrázek 8 - Zvedák NA a OA [9]

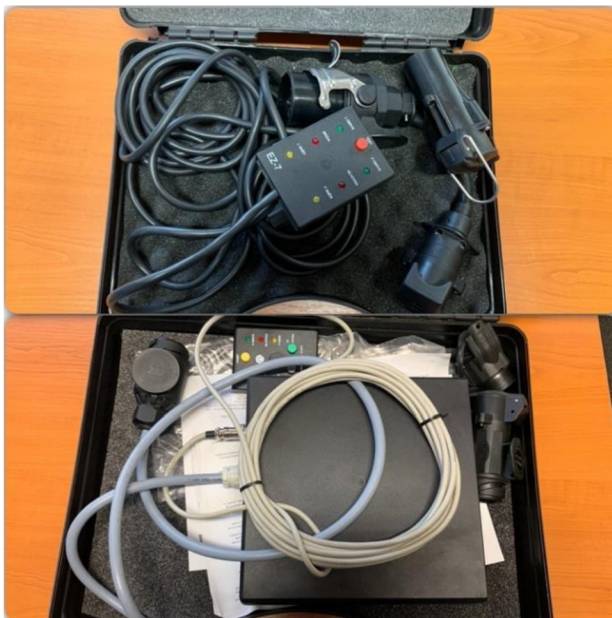
Zařízení je pracovní pomůckou, umožňující kontrolu zapojení a funkce elektrické zásuvky motorového vozidla k napájení a ovládání světelných zařízení přípojného vozidla. Zařízení je zobrazeno na obr. 9. Zařízení musí být vybaveno auto kontrolou vlastních signalizačních prvků (kontrolních svítilen). [5], [7]

Obrázek 9 - Kontrola zapojení zásuvky 7/13 pinů [9]

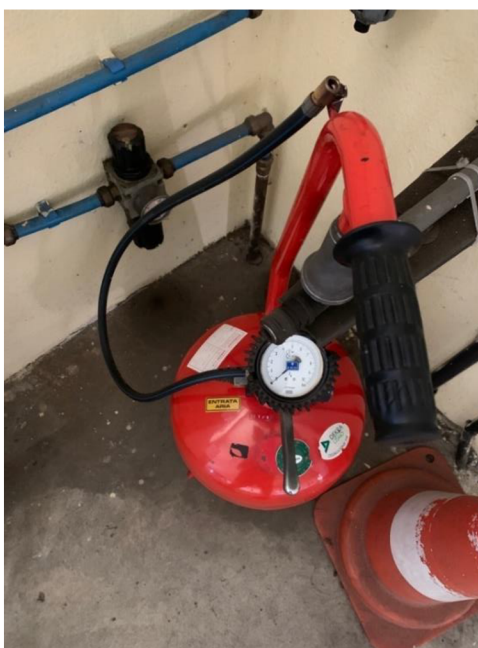
Deformační tlakoměr (souprava tlakoměrů viz. obr. 10) slouží ke kontrole vzduchové soustavy vozidel s přetlakovými vzduchovými soustavami. Musí mít měřicí rozsah nejméně 1,0 MPa a třídu přesnosti alespoň 1,0. [5], [7]

Obrázek 10 – Tlakoměr [9]

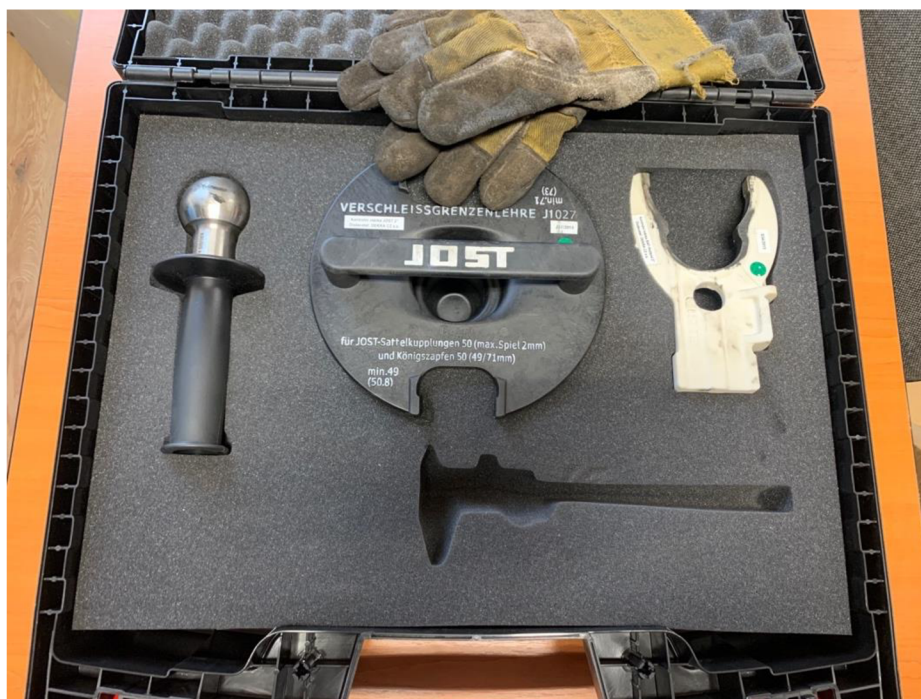
- a) mezní měrkou na kontrolu opotřebení uzávěru sedla a královského čepu
- b) posuvným měřítkem
- c) zkušební koulí Ø 49 mm.

Obrázek 11 - Zařízení na měření průměru spojovacího zařízení [9]

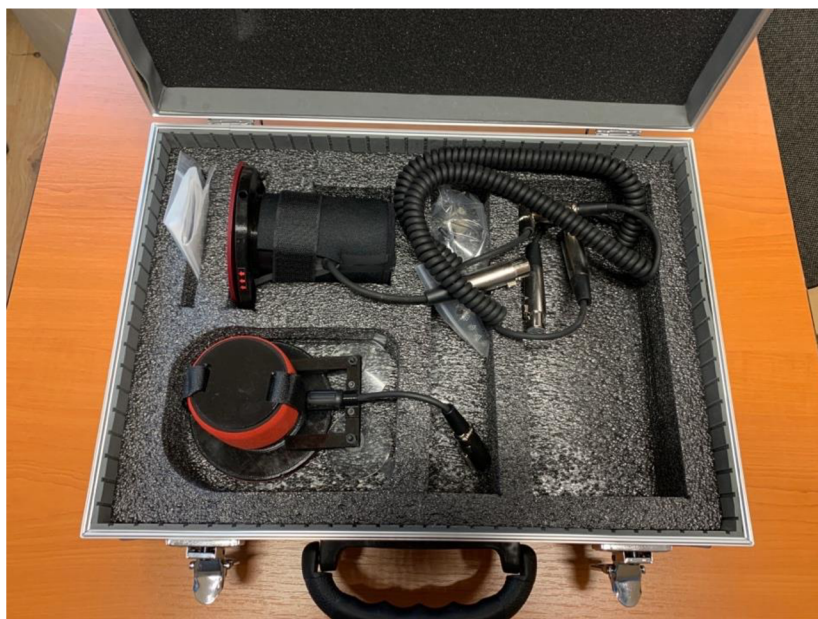
Zařízení pro měření prostupu světla slouží ke zjišťování míry propustnosti světla zasklením vozidel viz. obr. 12. Konstrukce přístroje musí umožnit měření na vozidle bez demontáže skel. Zařízení musí odpovídat požadavkům předpisu EHK č. 43, musí být vybaveno auto kontrolou kalibrovaných hodnot. Elektrické napájení přístroje může být akumulátorové, nezávislé na vnějším zdroji nebo vnějším zdrojem nebo kombinované. [5], [7]

Obrázek 12 - Zařízení na kontrolu prostupu světla [9]

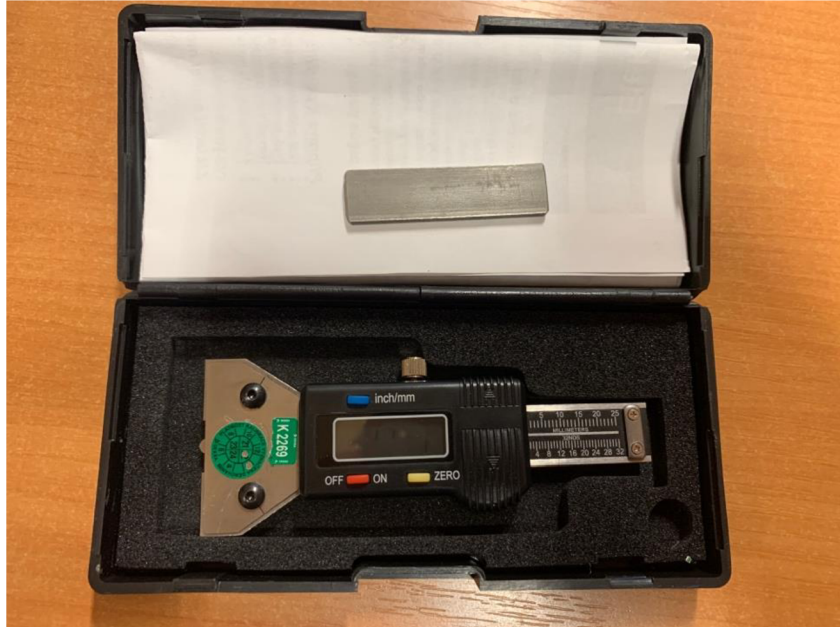
Přístroj slouží k měření hloubky dezénu pneumatik a je zobrazen na obr. 14. Zobrazení měřených hodnot je na digitálním displeji nebo analogové stupnici s aretací změřené hodnoty. Minimální rozsah měření je od 0 do 25 mm s rozlišením 0,02 mm. [5], [7]

Obrázek 14 – Hloubkoměr [9]

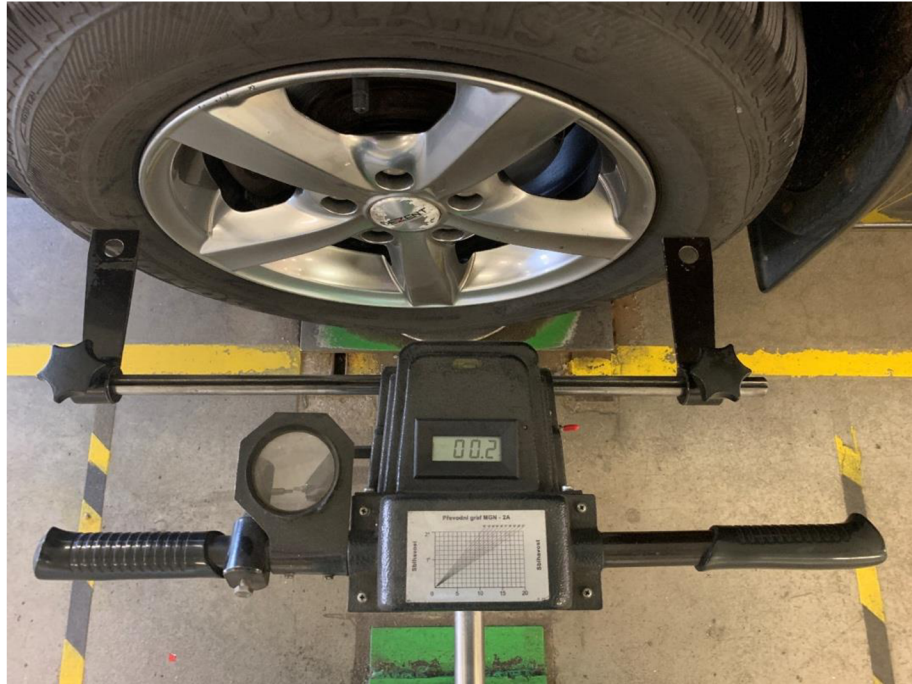
- Sbíhavost je stanovena výrobcem vozidla a nesmí se lišit o více jak +/- 2 mm.
- Odklon kola se vzájemně nesmí lišit o více jak 1° a tolerance stanovené výrobcem
- Pro měření sbíhavosti je možné přikládat měřidlo na pneumatiku, pro větší přesnost je však dobré přikládat přímo na disk a při tom se vyvarovat poškození. Vozidlo přitom musí stát na otočných plotnách, které jsou ve vzájemné rovině. Není možné měřidlo přikládat na kryty kol (poklice).
- Pro měření odklonu kola je nutné dodržet metodiku:
 - Natočit kolo, aby sbíhavost byla 0°
 - Nepřikládat na pneumatiku (dole je vyboulená – zkreslené měření)
 - To samé opakovat na druhém kole a porovnat hodnoty a ty se nesmí lišit o více jak 1°, pokud ano, jedná se o závadu typu B.

Obrázek 17 - Měření sbíhavosti [9]

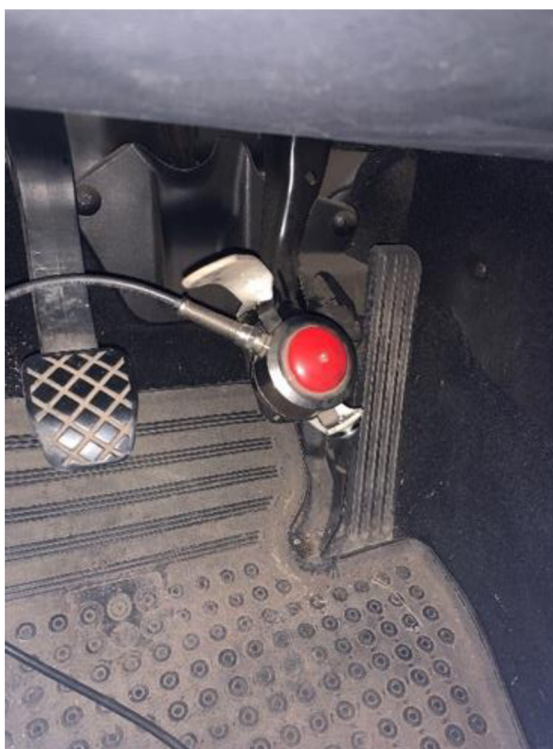
Pro vyhodnocení je důležité mít nainstalován „pedometr“ na brzdovém pedálu (viz. obr. 19). Hodnoty ovládací síly jsou uvedeny ve vyhlášce 303/2020 Sb. Ovládací síla je ověřována jak s posilovačem, tak bez posilovače brzd. Zkouška vozidel s pohonem 4x4 je velmi specifická a jsou vozidla, která nejdou brzdit na válcové zkušebně, a v tomto případě nezbyvá nic jiného než využít možnosti, kterou zákon umožňuje, a to provést jízdní zkoušku s vozidlem. V tabulce 5 jsou zobrazeny hodnoty min. brzdného účinku a max. ovládací síly. [5]–[7], [10]

Obrázek 19 - Pedometr instalovaný ve vozidle [9]

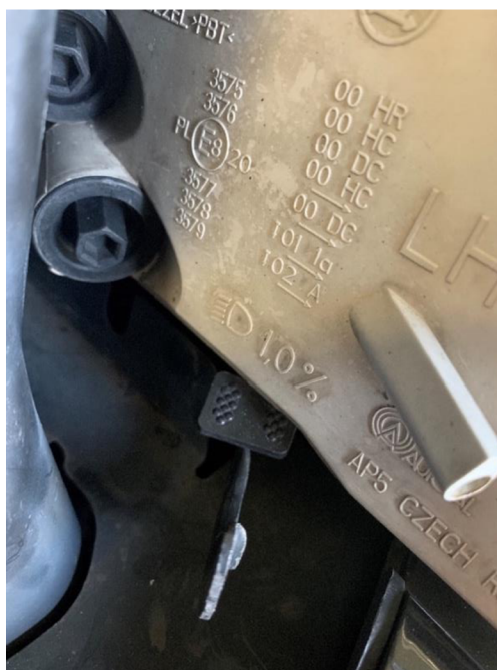
Potkávací světlomet promítá kresbu, kterou vytváří na promítací plochu regloskopu, po promítnutí je nastaven výrobcem stanovený sklon, který je udáván v cm na 10 m, vyznačen je na světlometu v % jak je vidět na obr. 22. Převod této hodnoty je $10 \text{ cm} = 1 \%$ a tolerance STK je $+5 \%$ / -10% , čili u toho světlometu je tolerance $+15 \text{ cm}/0 \text{ cm}$. Odečteno z promítací plochy, která je na obrázku 23.[5]–[7]

Obrázek 22 - Základní sklon světlometu [9]

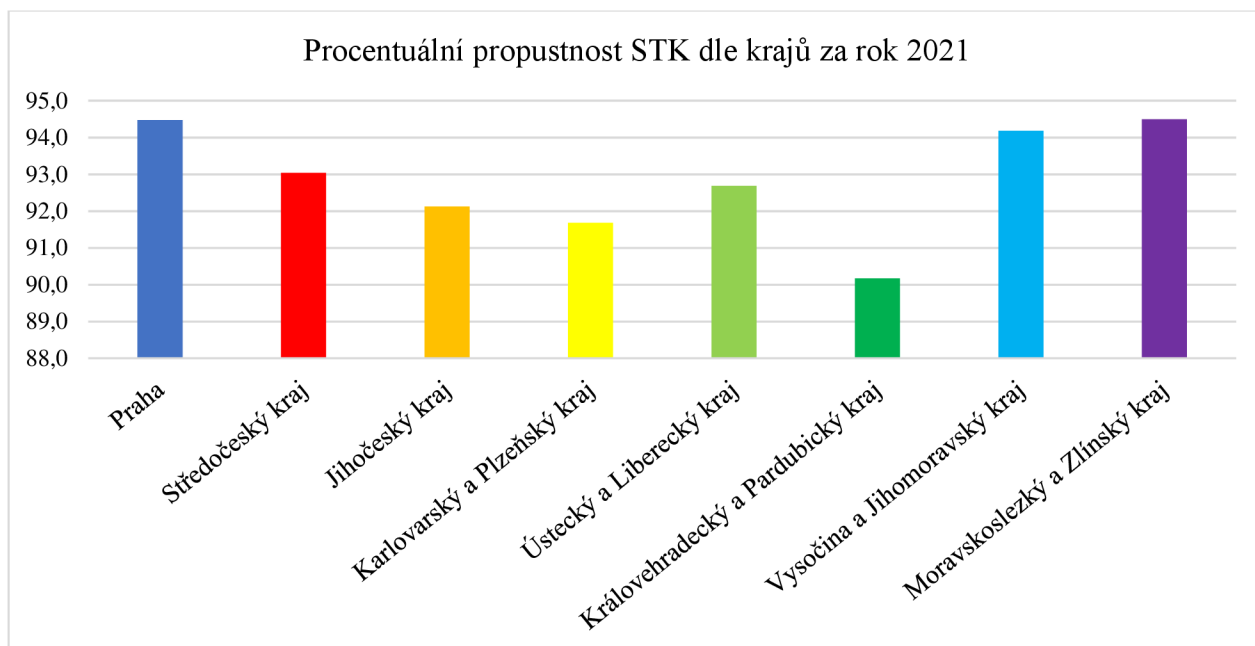
Obrázek 25 - Graf propustnosti STK [11]

Z grafu na obrázku č.25 je vidět jak aktuálně za rok 2021 vypadá procentuální úspěšnost vozidel na STK. Kdy nejméně vážných a nebezpečných závad mají vozidla v kraji 31. a 38. Zde připadá úspěšnost vozidel na 94,5 %, hodnocených jako způsobilé. Tato data vychází z celkového počtu provedených prohlídek, a to je 1 541 893 prohlídek. Na obrázku č.26 je vidět graf podílu provedených prohlídek dle krajů v Česku. Kraje mají přiřazené číselné označení dle tab. 6. Je zde vidět, že nejvíce provedených prohlídek připadá na Středočeský kraj a kraj Vysočina s Jihomoravským krajem dohromady. Přibližně o 4000 vozidel jich bylo více provedeno ve Středočeském kraji. [11]

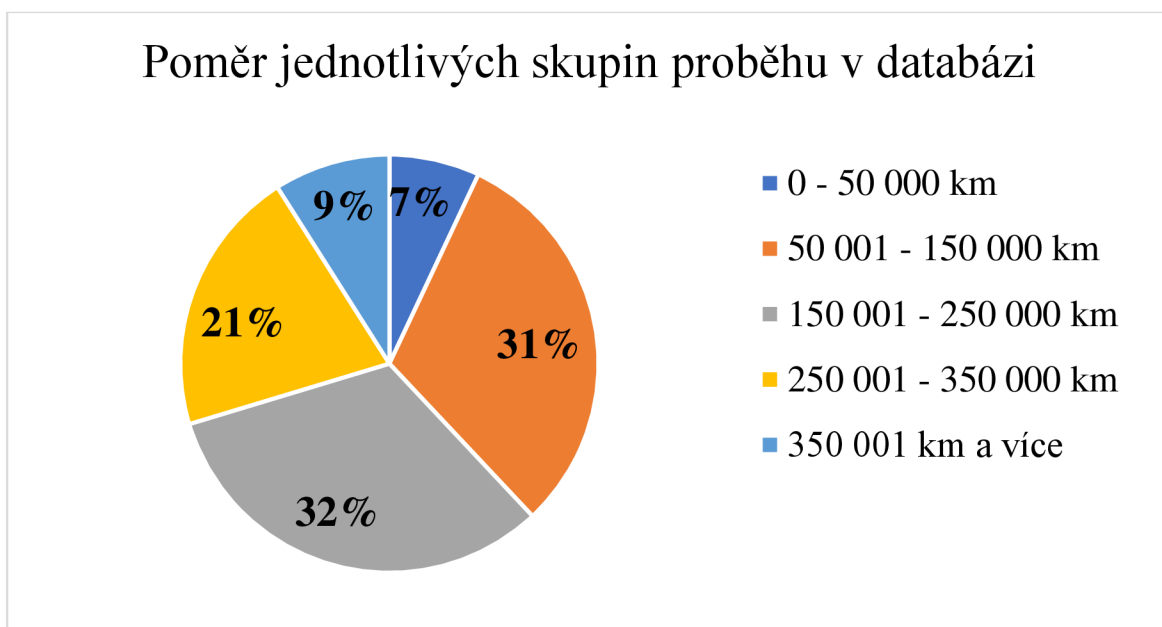
Pro ověření stavu vozidel a výskytu závad je uvedena první tabulka s průměrným počtem závad v závislosti stáří a proběhu vozidla. Tato tabulka je pod číslem 9. Na obr. 28 je zobrazen poměr jednotlivých skupin obsažených v databázi.

Obrázek 28 - Graf poměru jednotlivých skupin proběhu v databázi

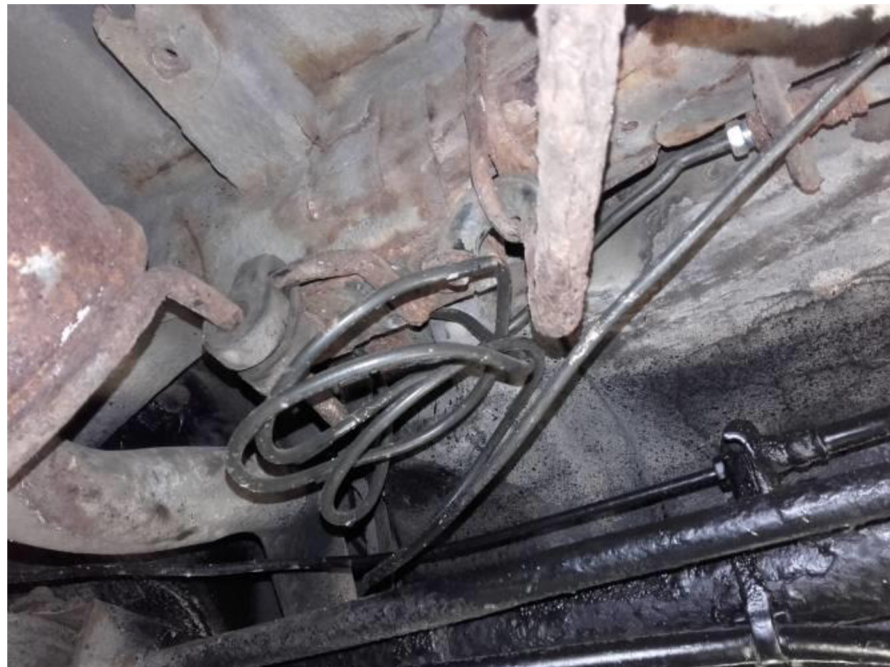
Příklad špatné instalace brzdového potrubí je vidět na obrázku č.30. V tomto případě je jasně patrný neodborný zásah do brzdové soustavy a jedná se o závadu, která má vliv na provozní vlastnosti vozidla.

Obrázek 30 - Neodborná oprava brzdového potrubí [15]

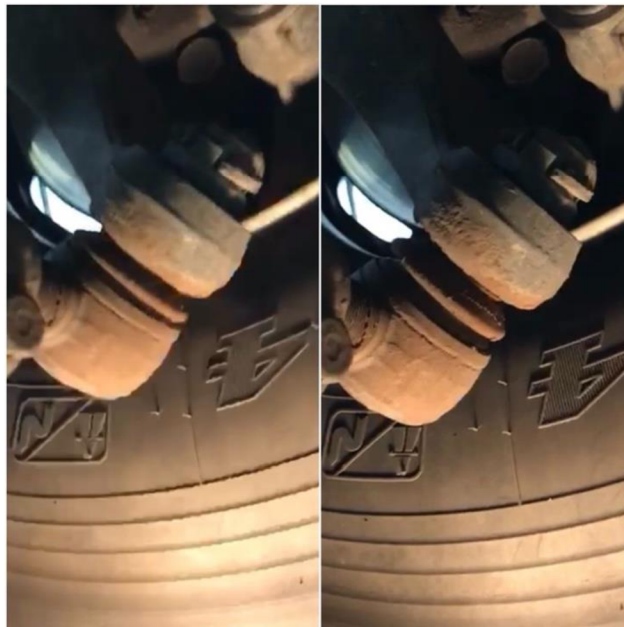
ukázka nadměrně opotřebovaného čepu řízení. Na obrázku si lze všimnout rozdílu v osové vzdálenosti čepu od upevňovací matice, jedná se o nadměrnou axiální vůli v čepu a takto poškozený čep musí být hodnocen vážnou závadou s označením 2.1.3.1.1 (*V pohyblivém spoji pákového mechanismu řízení (např. kulový čep, kloub, pouzdro) je větší vůle než montážní*)

Obrázek 35 – Poškozený čep řízení [9]

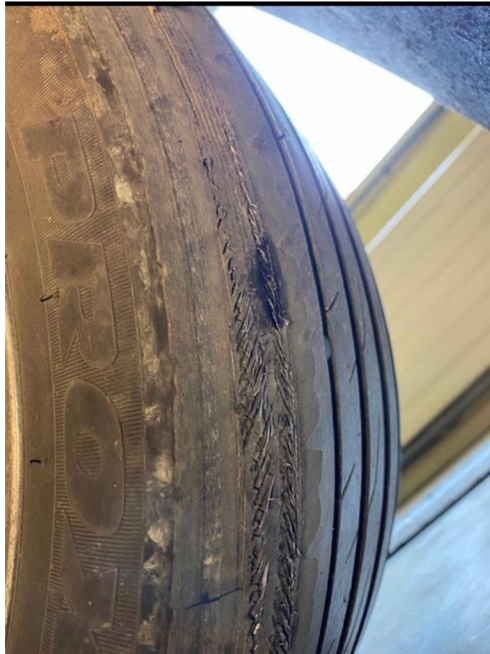
Obrázek 36 - Poškození pneumatiky (Nadměrné opotřebení)[9]

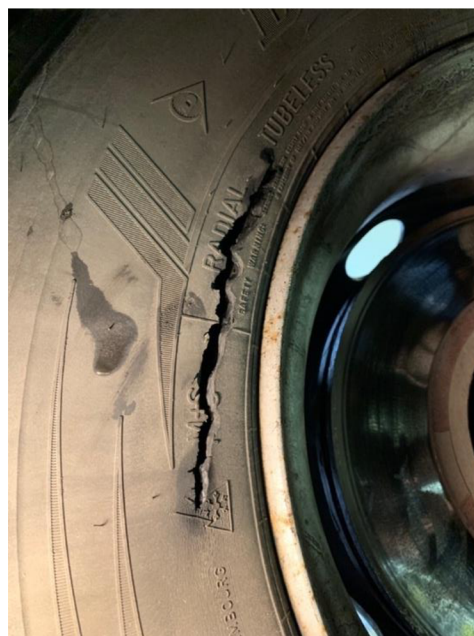
Obrázek 37 - Prasklá bočnice pneumatiky [9]

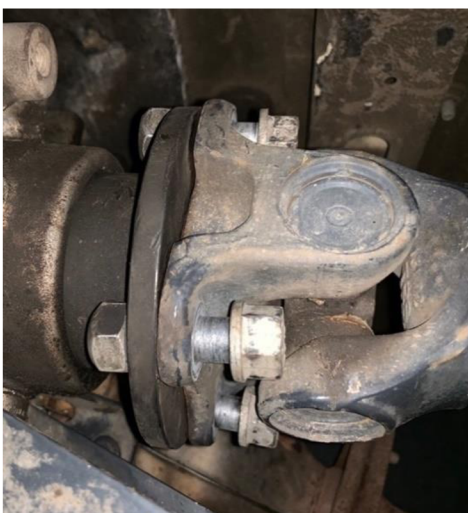
Naopak na obrázku č. 38 je vidět nedbalost při opravě vozidla, kdy byla demontována převodovková skříň a mechanik při navrácení nazpět neutáhl šrouby upevňující kardanovou hřídel zajišťující pohon zadní nápravy.

Obrázek 38 - Dotažení šroubů na kardanu [9]

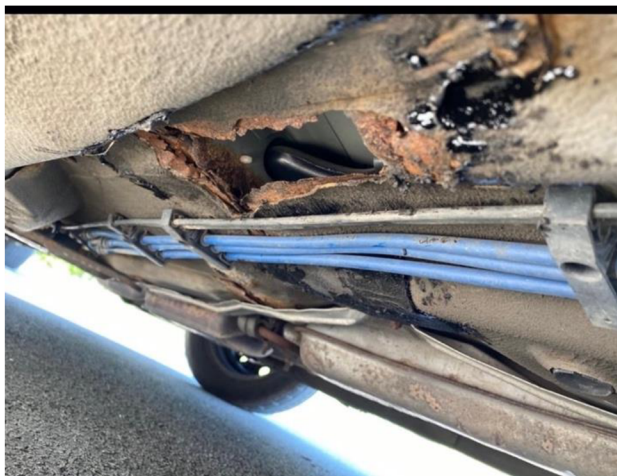
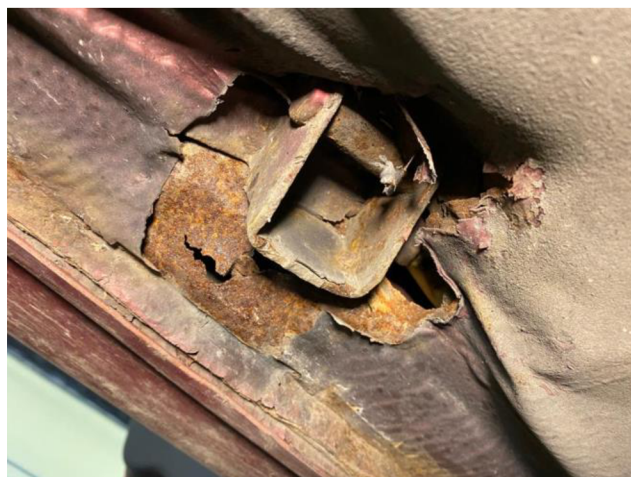
V této skupině závad je zastoupeno vše okolo vozidla jakožto celku. Podvozek, rám, karoserie a nástavba. Jedná se o skupinu závad, která je naprosto nejvíce zastoupená při technických prohlídkách. Jedna z úplně nejběžnějších závad je 6.1.1.3.1 (*Povrchová koroze rámu nebo pomocného rámu vozidla, která nemá vliv na pevnost konstrukce vozidla*). Tato závada nemá skutečně žádný vliv na bezpečnost provozu. Jedná se o běžný jev, jakým je koroze. Vozidla jsou provozována za veškerých povětrnostních podmínek a minimální možností ochrany. Například v zimě, kdy pro zamezení zamrznání vozovky je vozovka hojně solena, a to přispívá k urychlení koroze vozidel. Na obrázcích č.39 a 40 je vidět příklad již nadměrné koroze.

Obrázek 39 - Koroze části podvozku [9]

Obrázek 40 - Koroze nosníku [9]

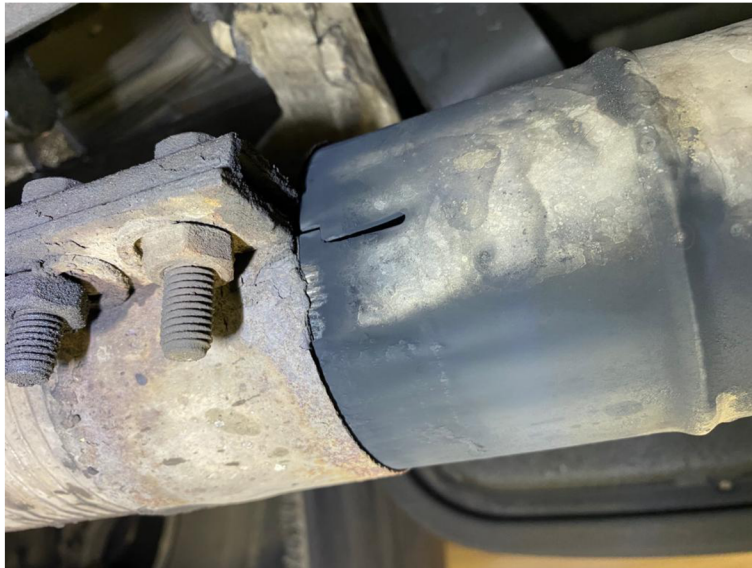
Na obrázku č.41 je vidět příklad závady na výfukovém potrubí, které je nadměrné, a tak v tomto případě je nutné hodnotit vozidlo vážnou závadou 6.1.2.1.1.

Obrázek 41 - Netěsnost výfukového potrubí [9]

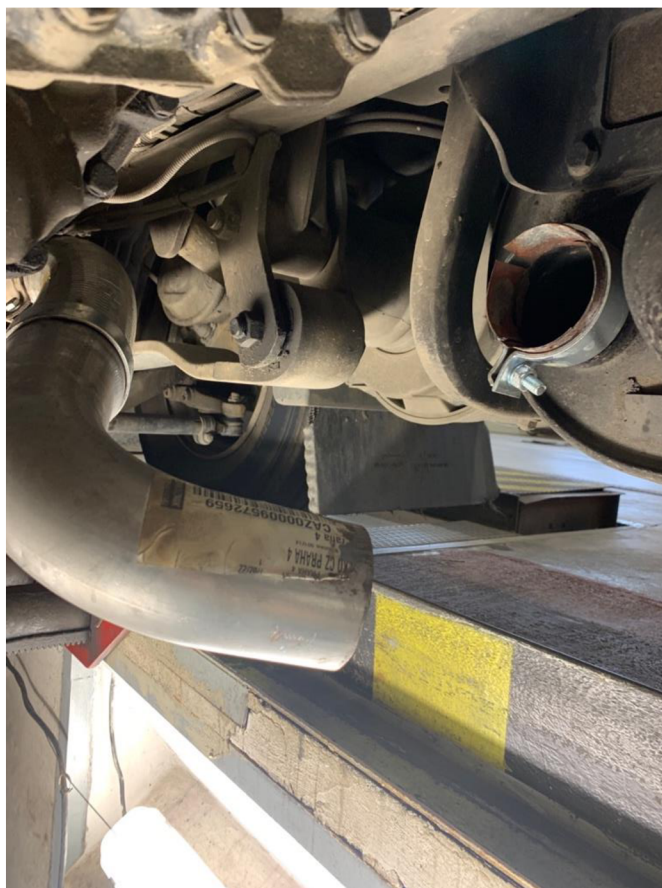
Obrázek 42 - Nedbalost opravy výfuku [9]

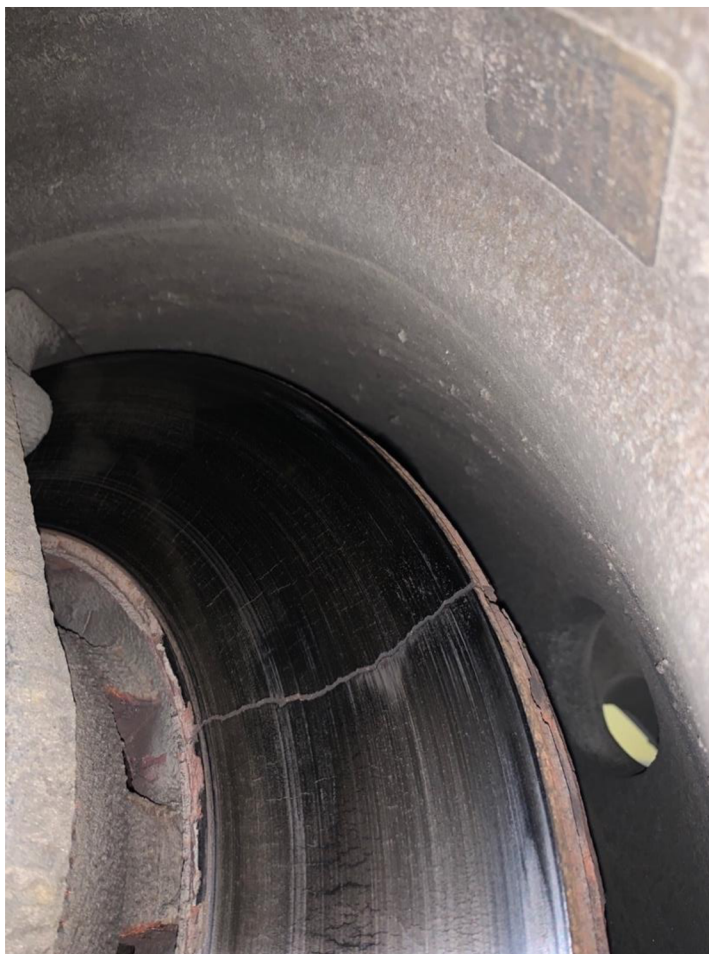
Na základě tabulky č.19 lze usoudit, že vliv stáří či kilometrového proběhu nemá nijak zvlášť velký vliv na počet závad u nákladních automobilů. Na obrázku č.44 je vidět poškozený brzdový kotouč.

Obrázek 44 - Poškozený brzdový kotouč [9]

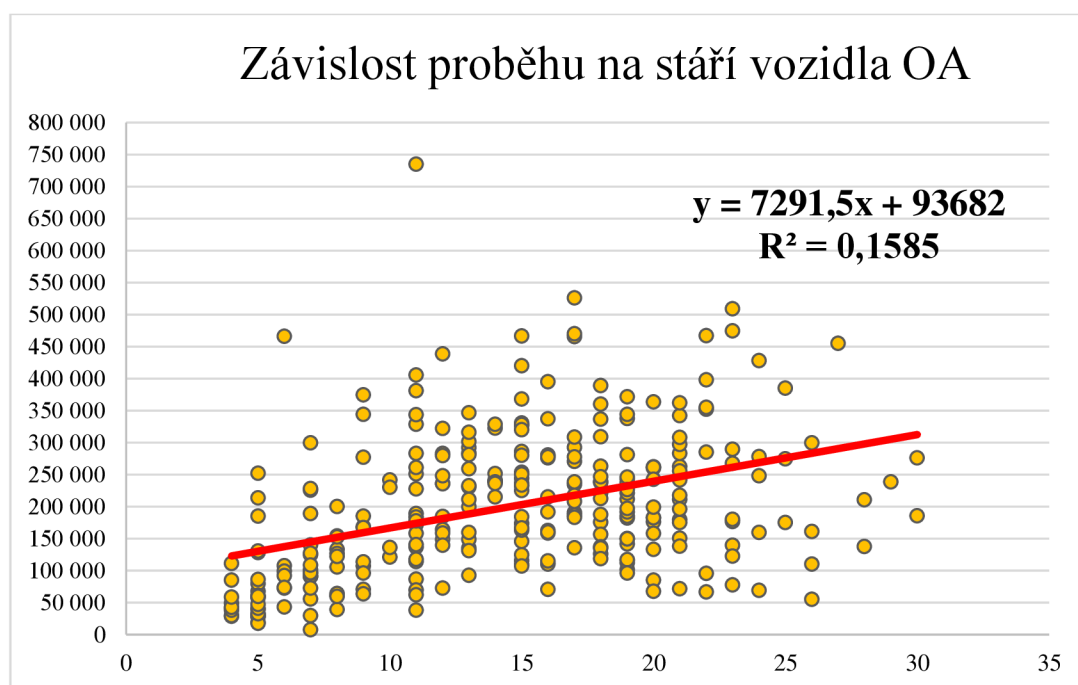
Na obrázku č.45 je vidět graf zobrazující závislost proběhu na stáří vozidla pro data osobních automobilů. Hodnota R je vypočtena a má hodnotu 0,1585 z čehož vyplývá velmi nízká lineární závislost mezi dvěma veličinami. Z grafu na obr. 45 vyplývá, že čím starší vozidlo tím větší ujetá vzdálenost, avšak to nelze stanovit jako pravidlo z hlediska čím starší vozidlo, tím více ujetých kilometrů. Vzájemná závislost je zde opravdu zanedbatelná.

Obrázek 45 - Graf závislosti proběhu na stáří vozidla

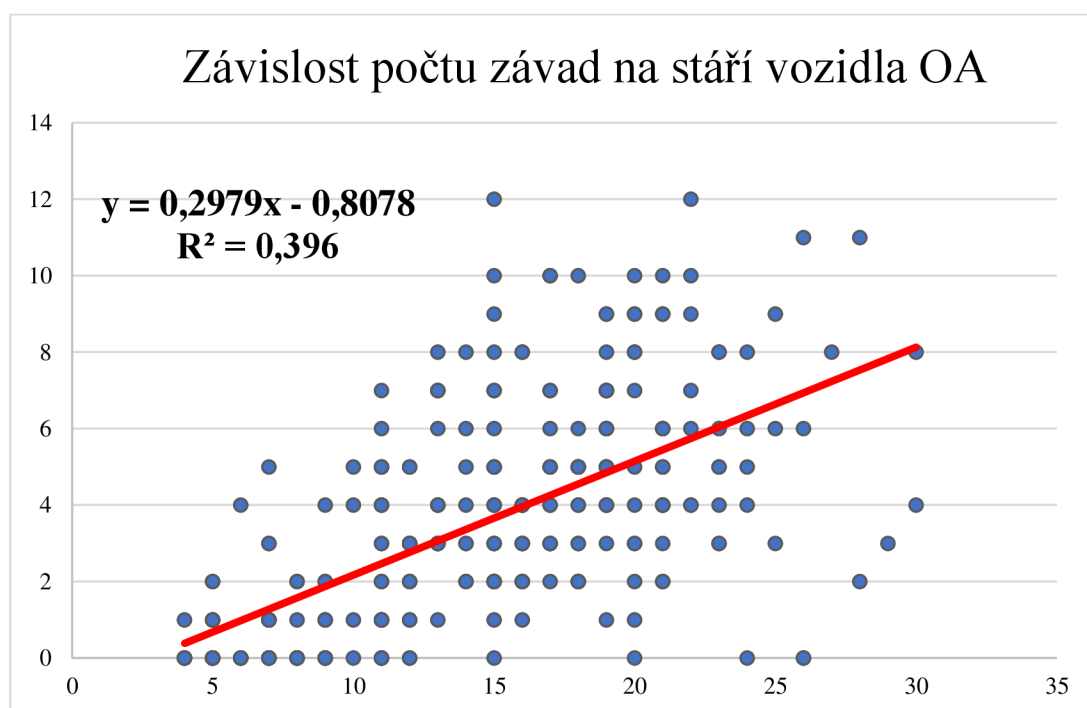
Na obrázku č.46 je vidět graf zobrazující závislost počtu závad na stáří vozidla pro data osobních automobilů. Hodnota R je vypočtena a má hodnotu 0,396, což ukazuje na vzájemnou mírnou lineární závislost. Z grafu na obr. 46 je hezky vidět lineární závislost počtu závad na stáří vozidla, kdy, čím je vozidlo starší, tím má více závad. Přesto jsou vozidla, která i přes své stáří jsou udržována v dobrém technickém stavu a vykazují lepší technický stav než mladší vozidla. Důvodem může být lepší přístup k údržbě vozidel a náhradním dílům, zkvalitněním výroby a tím větší životnost jednotlivých konstrukčních prvků vozidla.

Obrázek 46 – Graf závislost stáří vozidla na počtu závad

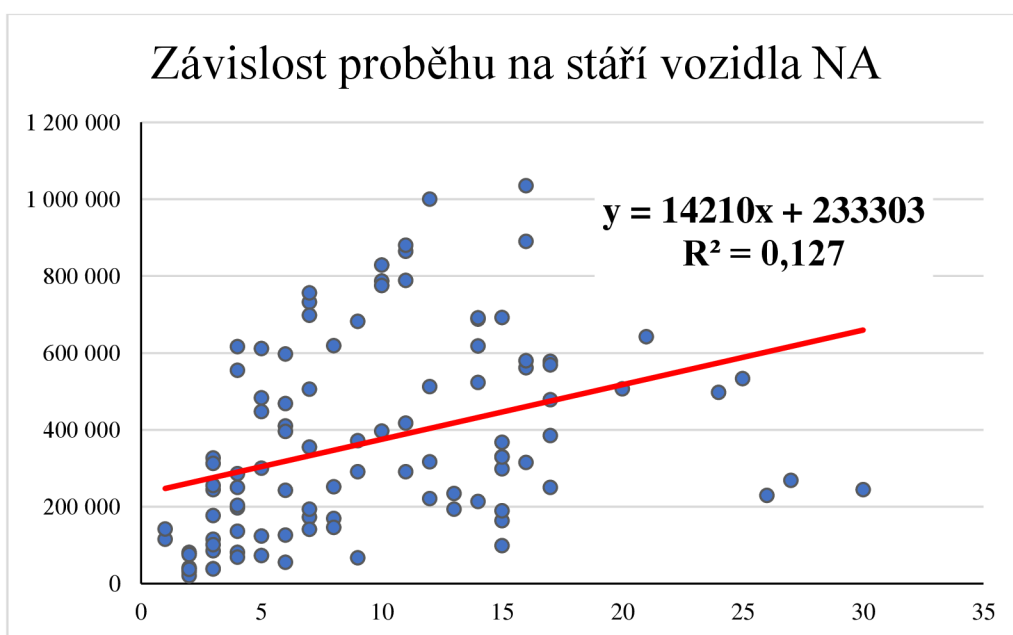
Na obrázku č. 48 je vidět graf závislosti proběhu na stáří vozidla pro data z nákladních automobilů. Hodnota R je vypočtena a má hodnotu 0,127, z tohoto čísla vyplývá vzájemná velmi mírná lineární závislost proběhu vozidla na jeho stáří. Hodnota R je však nízká a tím i jejich vzájemná závislost. Dá se tedy říci, že je běžný jev kdy vozidlo, čím je starší, tím má více ujetých kilometrů.

Obrázek 48 - Graf závislosti proběhu na stáří vozidla

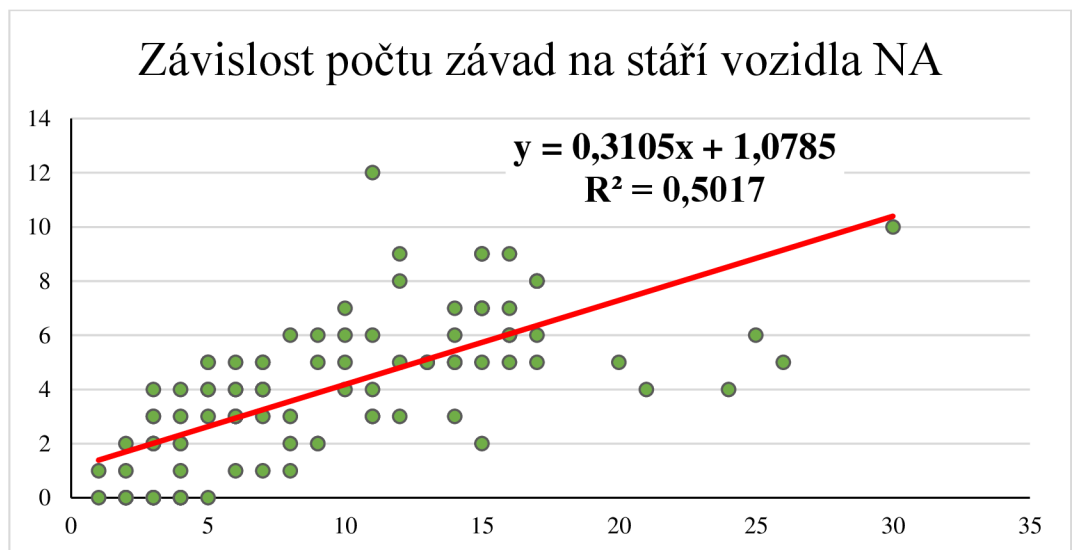
Na obrázku č.49 je vidět graf zobrazující závislost počtu závad na stáří vozidla pro data nákladních automobilů. Hodnota R je vypočtena a má hodnotu 0,5017. Tato hodnota ukazuje na střední lineární vzájemnou závislost počtu závad na stáří vozidla. Čím je vozidlo starší, tím vykazuje větší výskyt závad zjištěných při pravidelných technických prohlídkách. Jedná se dvě vzájemně ovlivňující veličiny jen s malými výjimkami.

Obrázek 49 - Graf závislosti počtu závad na stáří vozidla

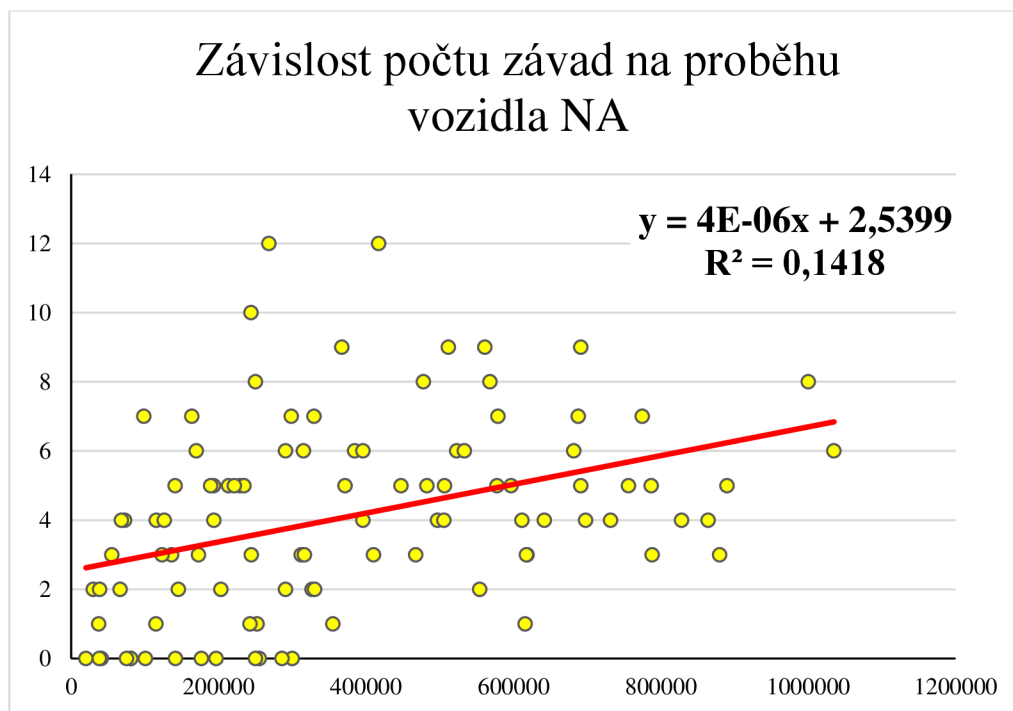
Na obrázku č.50 je vidět závislost počtu závad na proběhu vozidla pro data nákladních automobilů. Hodnota R je vypočtena a má hodnotu 0,1418. Hodnota vykazuje nízkou vzájemnou lineární závislost dvou veličin, kdy čím větší proběh vozidla je, tím je větší výskyt závad při pravidelných prohlídkách. Hodnota R je však tak nízká, že je běžný jev kdy při větším proběhu vozidle je zjištěn menší počet závad při pravidelných prohlídkách. Je to pravděpodobně způsobeno mimo jiné počítadlem ujeté vzdálenosti v nákladních automobilech. Stále je běžný jev, kdy počítadlo ujeté vzdálenosti počítá pouze do hodnoty 999 999 km, poté se opět vrací k číslu 0 km a opět počítá.

Obrázek 50 - Graf závislosti počtu závad na proběhu vozidla NA
