DROBNÉ SAKRÁLNÍ STAVBY V KRAJINĚ
V ORP MORAVSKÉ BUDĚJOVICE

Bakalářská práce

České Budějovice 2015

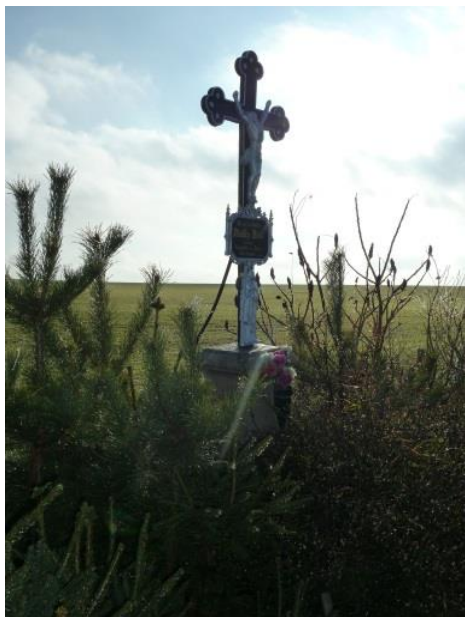
Obrázek č. 2: Kříž Jemnice – pohled z levé strany

1. Fotografie – pohled z levé strany

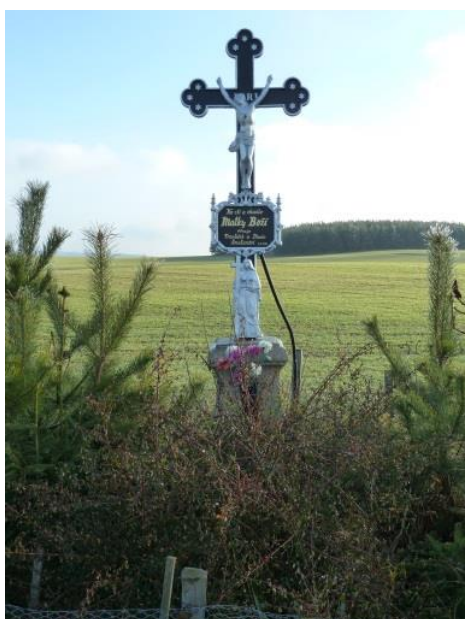
Obrázek č. 3: Kříž Jemnice – čelní pohled

2. Fotografie – čelní pohled

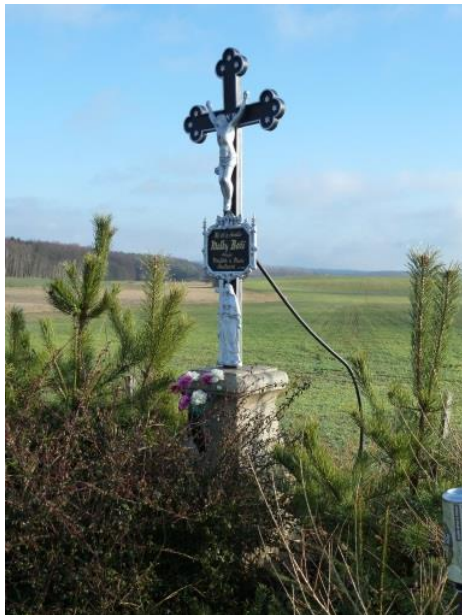
Obrázek č. 4: Kříž Jemnice – pohled z pravé strany

3. Fotografie – pohled z pravé strany

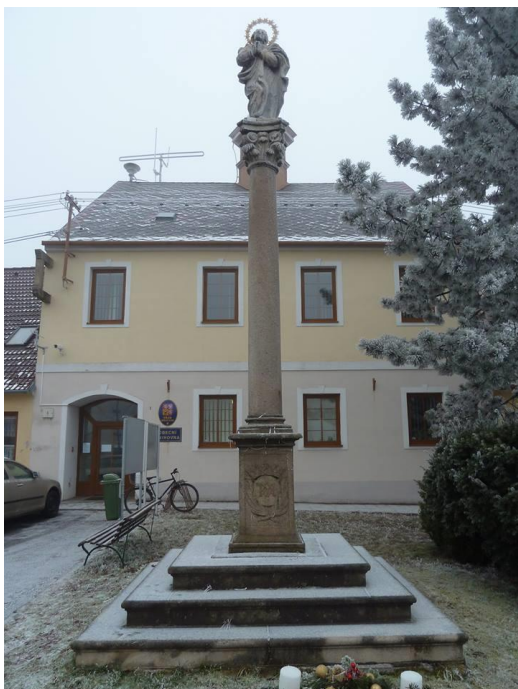
Obrázek č. 7: Sloup se sochou P. Marie (současný stav)
