MĚŘENÍ POSUNŮ A PŘETVOŘENÍ STŘEŠNÍ KONSTRUKCE

DEFORMATION MEASUREMENT OF ROOF STRUCTURE

DIPLOMOVÁ PRÁCE

Diplomová práce se zabývá vyhodnocením posunů a přetvoření dřevěné střešní konstrukce velkého rozpětí bazénové haly aquaparku v Brně – Kohoutovicích. Cílem práce je porovnání a ověření využitelnosti metody laserového skenování pro vyhodnocování posunů a přetvoření. Porovnání bylo provedeno vůči polární metodě s veličinami měřenými totální stanicí. V rámci práce byla vykonána dvě etapová měření, na základě kterých bylo provedeno porovnání obou metod. Data získána polární metodou byla zpracována pomocí MNČ, data z laserového skenování byla zpracována v tabulkovém procesoru Excel. Z porovnání obou metod vyplývá, že metodou laserového skenování dosahujeme srovnatelné přesnosti jako při určení polární metodou. Je tedy možné využít metodu laserového skenování pro měření posunů a přetvoření.

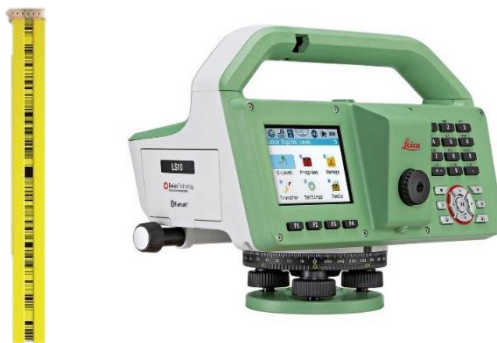
Obrázek 1 – Měřicí systém velmi přesné nivelace – Leica LS15 [6]

Metoda pro měření svislých posunů, používá se především ve variantě velmi přesné nivelace (VPN) nebo přesné nivelace (PN). Během měření je nutné dodržovat technologický postup geometrické nivelace (ze středu). Pokud je nutné provádět měření s nestejně dlouhými záměry, je vždy nutné zavádět opravy ze sklonu horizontu přístroje. Při použití VPN lze dosáhnout přesnosti 0,1 – 0,3 mm. Měřicí systém používaný pro velmi přesnou nivelaci zobrazuje Obrázek 1. [4]

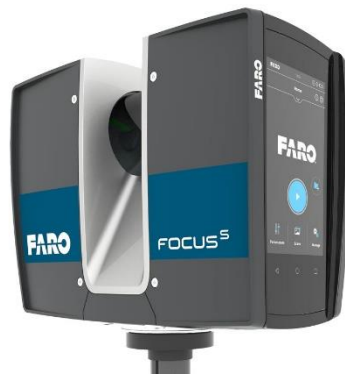
Obrázek 9 – Laserový skener FARO Focus S [9]

Progresivní metoda, která umožňuje rychlé bezkontaktní získání prostorových souřadnic určených z prostorových polárních souřadnic (vodorovný a zenitový úhel, vzdálenost). Skenované body jsou získány v pravidelném úhlové kroku pomocí rozmetání laserového paprsku a jeho odražení od povrchu konstrukce zpět do skeneru. Hlavní výhodou je rychlost skenování a možnost využití pro monitoring nedostupných nebo tvarově složitých konstrukcí. Výsledkem měření je mračno bodů. Přesnost určení je při vzdálenostech do 80 metrů 1–3 mm. Laserový skener FARO zobrazuje Obrázek 9. [8]

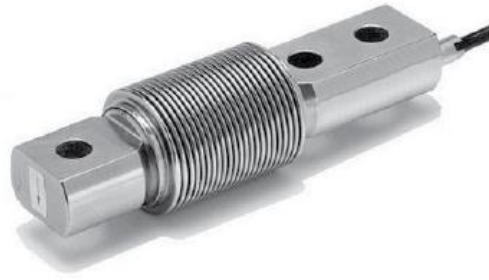
Obrázek 10 – Tenzometrický snímač [11]

Zařízení umožňující odečítat velmi malé délkové změny. Snímač převádí deformaci (prodloužení, prohnutí) na změnu odporu. Výhodou této metody je možnost osazení na sledovaný objekt, případně jejich zabudování do sledovaného objektu, díky čemuž může měření probíhat automatizovaně (použito např. při dlouhodobém sledování mostu Gagarin). Přesnost určení deformací je v řádu mikrometrů. Tenzometr je zobrazen na Obrázku 10. [10], [11]

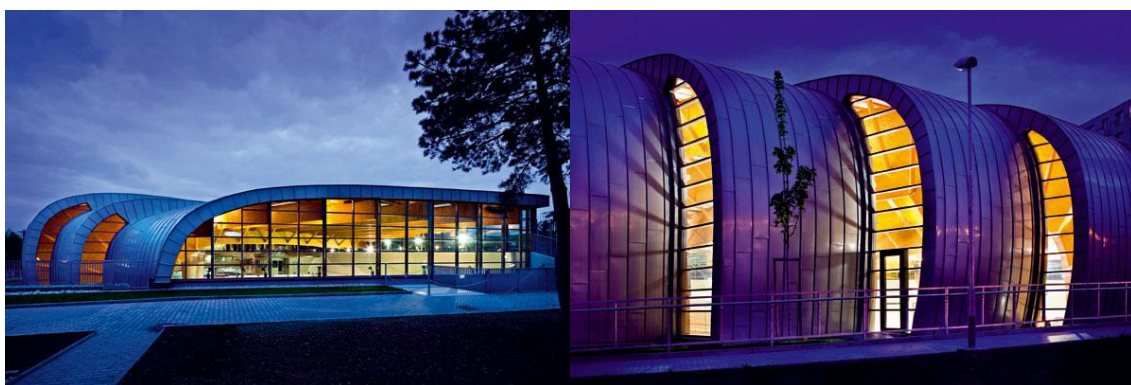
Obrázek 13 – Architektonické zpracování bazénové haly [15]

rozměrech cca 58 x 37,5 m. Tvar této haly mnozí přirovnávají k ležícímu pásovci. Kvůli snaze ponechat v hale co nejvíce volného prostoru bez nutnosti instalovat přebytečné podpůrné sloupy byla nosná střešní konstrukce vybudována z kombinovaných nosníků ze dřeva a oceli. Dřevo, jako hlavní konstrukční materiál střechy, bylo použito hlavně pro možnost navrhnout konstrukci velkého rozpětí a různých tvarů. V neposlední řadě je také vhodným materiálem ve vlhkostně a teplotně náročném prostředí bazénové haly. Střecha je opláštěna tmavě šedým předzvětralým titan-zinkem. Prosvětlení haly zajišťují prosklené pruhy, umístěné mezi nosnými segmenty. Jednotlivé vazníky, kterých se v hale nachází celkem devět o rozpětí od cca 25 do 35 m, jsou smontovány ze dvou částí, styk je montován pomocí ocelových prvků. Architektonické zpracování bazénové haly zobrazuje Obrázek 13. [1], [15]

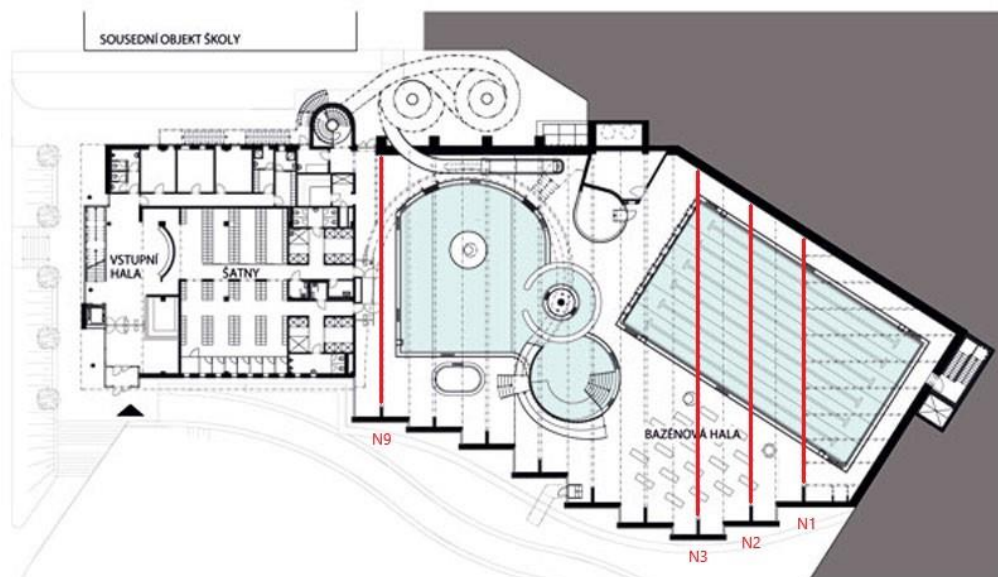
Obrázek 15 – Rozmístění sledovaných střešních nosníků [12, úprava-autor]

Sledování posunů a přetvoření probíhalo na čtyřech, předem vybraných, nosících. Ty byly vybrány tak, aby bylo možné co nejlépe vystihnout průběh posunů a přetvoření celé střešní konstrukce. Konkrétně se jedná o první tři nosíky a nosník devátý (z důvodu dilatace). Půdorys bazénové haly a sledované nosíky zobrazuje Obrázek 15.

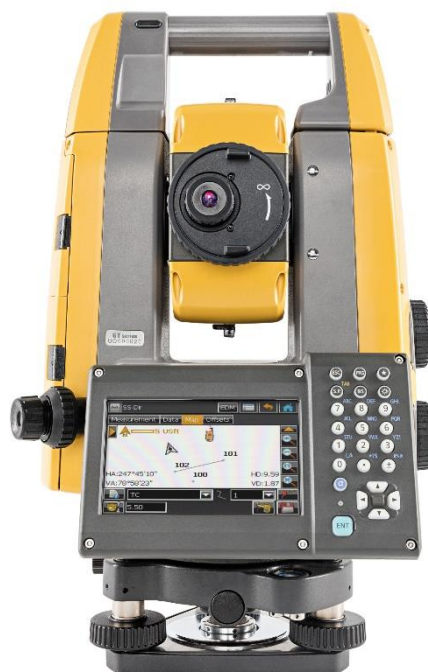
Obrázek 17 – Totální stanice Topcon GT-1001 [16]

Topcon GT-1001	
Úhlová přesnost	1" (0,3 mgon)
Délková přesnost	2 mm + 2 ppm
Rozsah kompenzátoru	6" (1,9 mgon)
Max. dosah	1000 m
Doba měření	0,9 s
Zvětšení dalekohledu	30 x

Polární metoda umožňuje určit prostorové souřadnice určené na základě polárních souřadnic (horizontální úhel, zenitový úhel, šikmá délka). Přesnost určení je 0,3 mm – 0,5 mm, přesnost závisí na volbě přístroje. Podrobněji byla metoda popsána v kapitole 2.2.

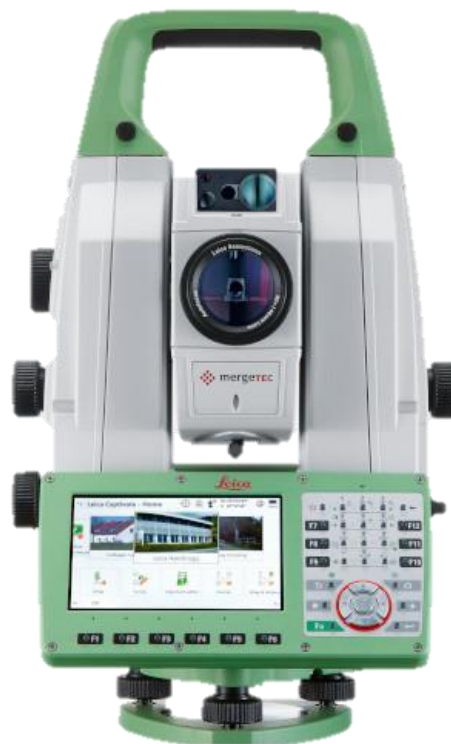
Obrázek 18 – MultiStanice Leica Nova MS60 [17]

Leica Nova MS60	
Měření totální stanice	
Úhlová přesnost	1" (0,3 mgon)
Délková přesnost	2 mm + 2 ppm
Max. dosah	2000 m
Doba měření	1,5 s
Zvětšení dalekohledu	30 x
Laserové skenování	
Max. dosah	300 m
Šum	1,0 mm na 50 m
Velikost laserové stopy na 50 m	8 mm x 20 mm

Metoda laserového skenování funguje na principu polární metody. Prostorové souřadnice jsou určeny z polárních souřadnic (horizontální úhel, zenitový úhel, šikmá vzdálenost). Výstupem z laserového skenování je mračno bodů. Přesnost určení je při vzdálenosti do 80 metrů 1–3 mm a závisí na volbě přístroje. Podrobněji byla metoda popsána v kapitole 2.2.
