Diplomová práce

Zpracování studie revitalizace malého vodního toku –
Náhlovský potok

Autor práce: Bc. Daniel Koktavý

České Budějovice 2022

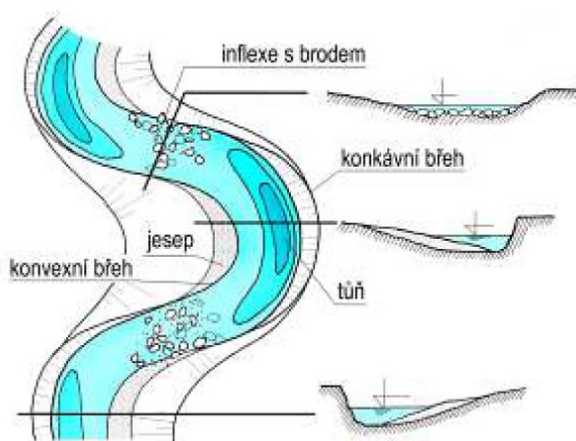
Obrázek 4: Tvary koryta v meandrech (Just et al., 2005)

Konkávní (náraťový) břeh je jako vnější břeh potoků a řek vystaven největšímu vlivu erozní síly vody, bývá proto erodován až do svislého či převislého tvaru. Je označován také jako výsep.

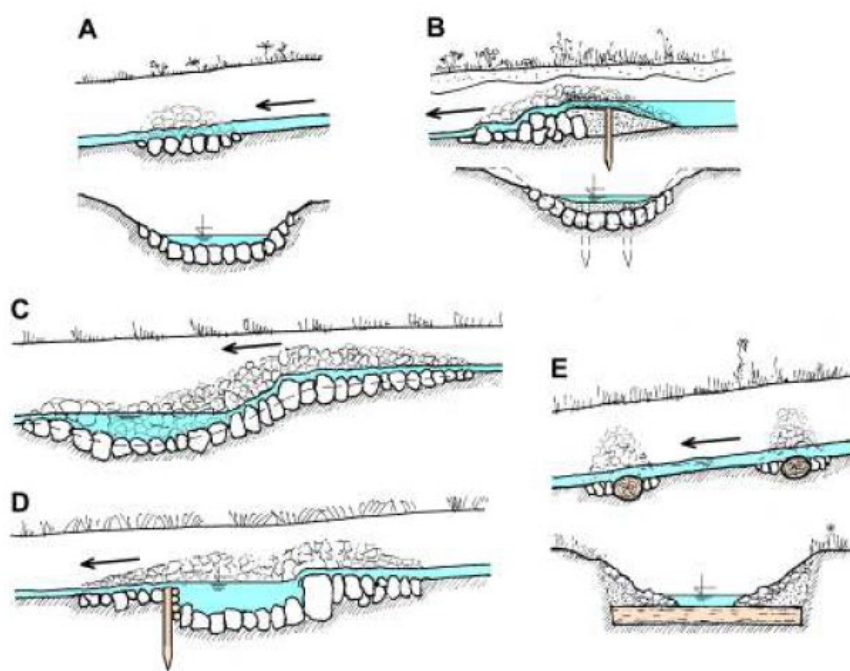
Obrázek 10: Příčné objekty použitelné při revitalizačních stavbách (Just et al., 2005)

Členitosti podélného profilu koryta lze docílit i zapojením příčných objektů, a to prahů a stupňů z různých materiálů. Vzhledem k tomu, že jejich využití s sebou nese řadu rizik, jako je jejich poškození vodou, podtékání či obtékání, ochuzení koryta o důležité proudové úseky a vytváření migračních překážek, doporučuje se jejich omezené využití. Obecně se v rámci revitalizací považuje za přirozenější zachování proudového úseku, který se pouze zdrsní a zpevní přirozeně tvárným materiálem jako je balvanitý či kamenný skluz nebo širší kamenitý práh (Just, 2010).

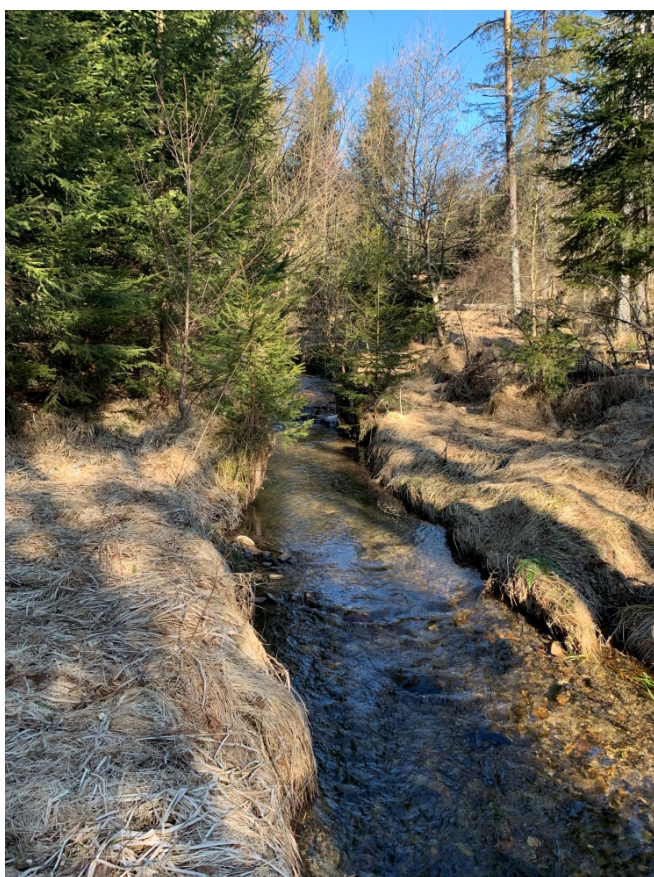
Obrázek 15: koryto toku v úseku 1 (zdroj: vlastní)

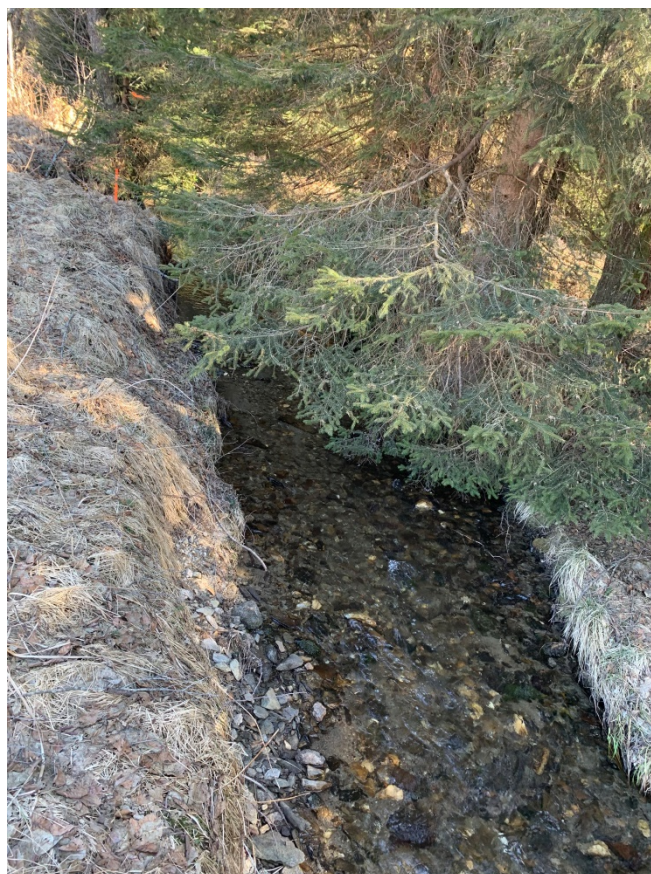
Obrázek 18: Koryto toku v úseku 2 (zdroj: vlastní)

- Délka úseku: 1800 m.
- Popis koryta: úsek je v lučnatém a lesním terénu, a proto je vodní tok místy těžce přístupný. Koryto je pekáčovitého tvaru, přírodního charakteru s břehy zarostlými náletovými dřevinami. Trasa koryta je vhodně rozvlněná, a kromě

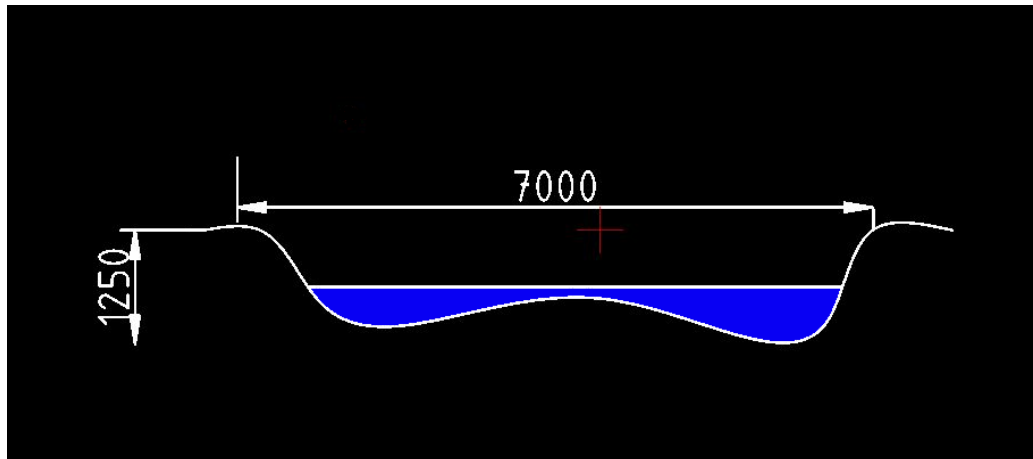
Obrázek 19: Příčný profil úseku č. 3 rozměry jsou uvedeny v mm (zdroj: vlastní)

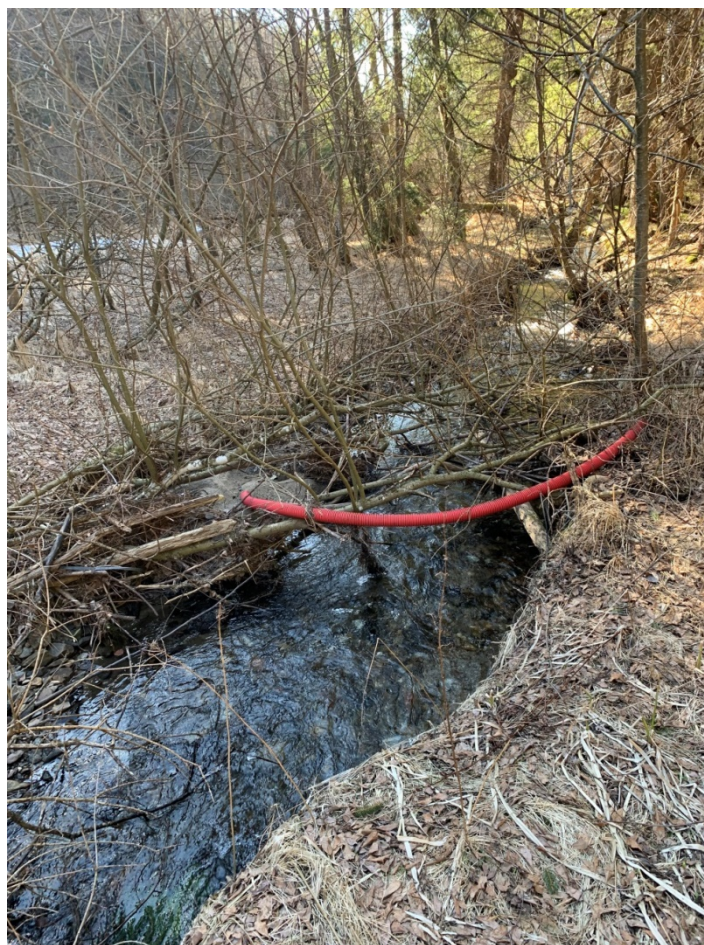
Obrázek 20: Koryto toku v úseku 3 (zdroj: vlastní)

charakteru s břehy zarostlými náletovými dřevinami. Sklony břehů jsou v některých částech příkré a celkově je trasa vodního toku mírně zvlňená.

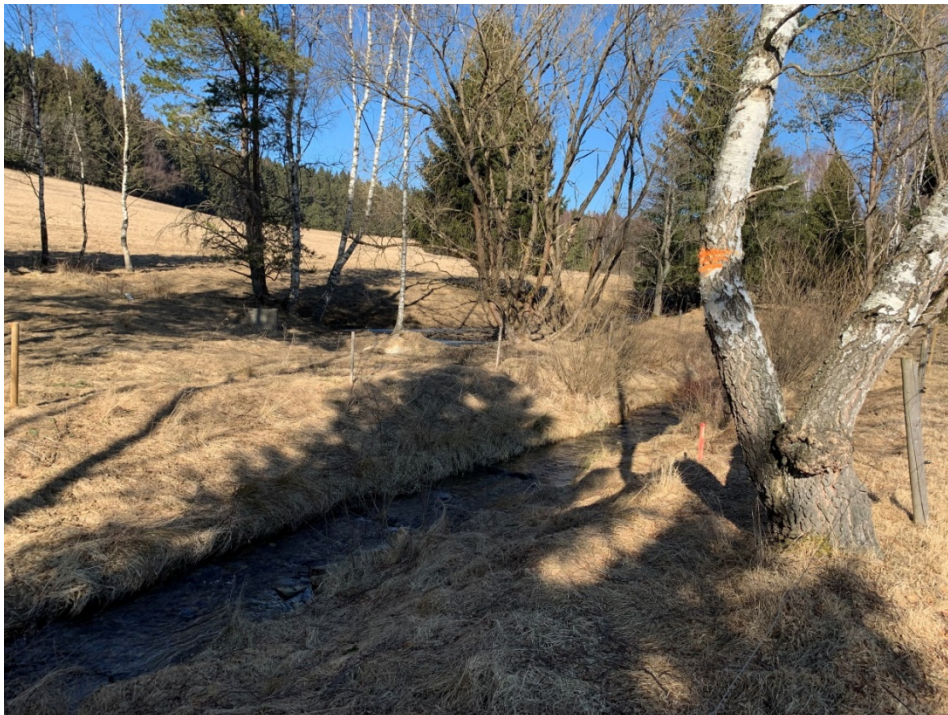
Obrázek 24: Koryto toku v úseku 4 (zdroj: <https://eagri.cz/>)

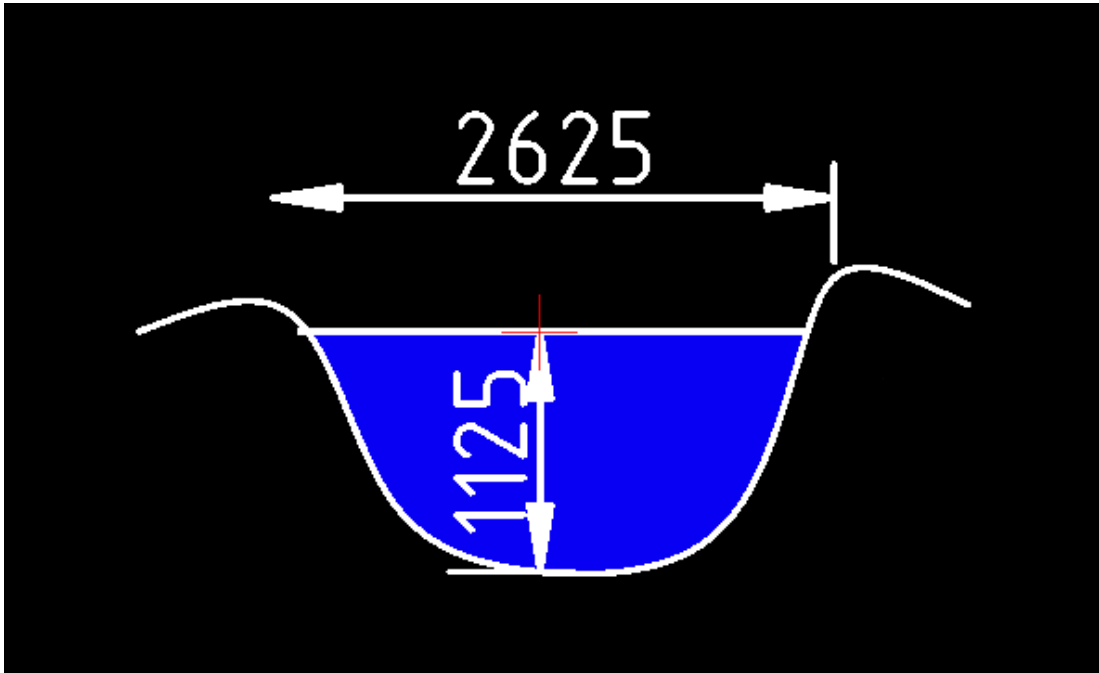
Obrázek 26: Příčný profil úseku č. 5 rozměry jsou uvedeny v mm (zdroj: vlastní)

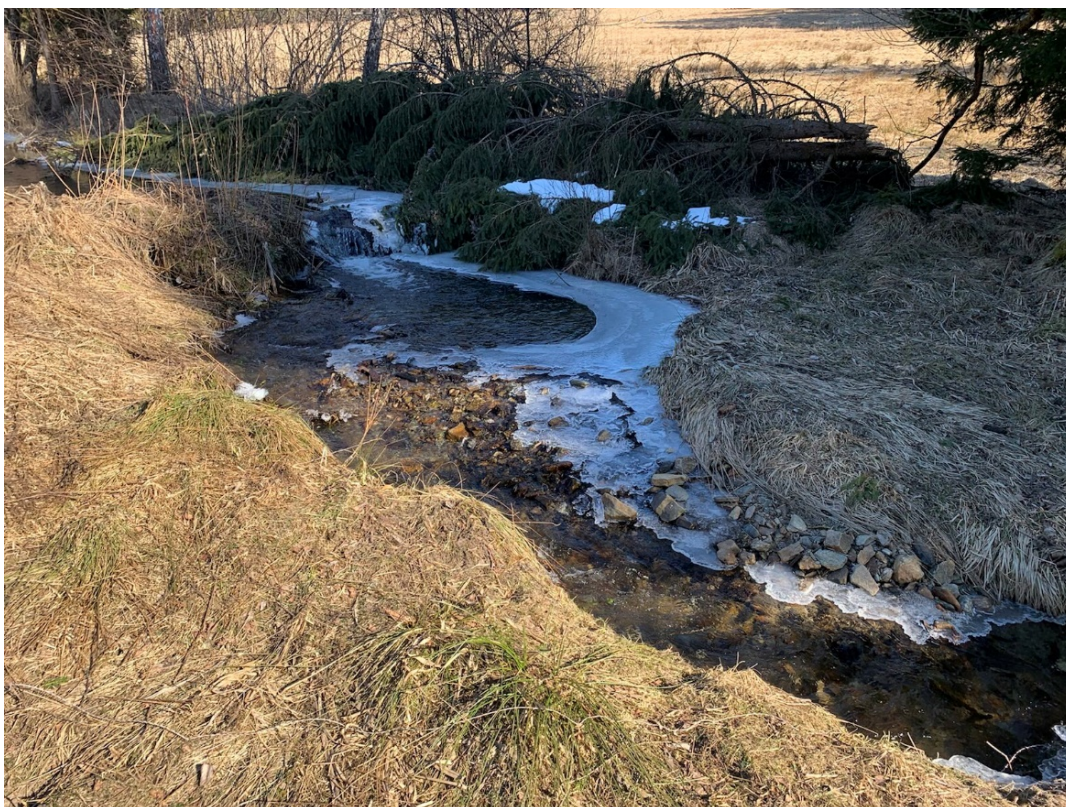
Obrázek 28: Koryto toku v úseku 5 - migrační překážka (zdroj: vlastní)

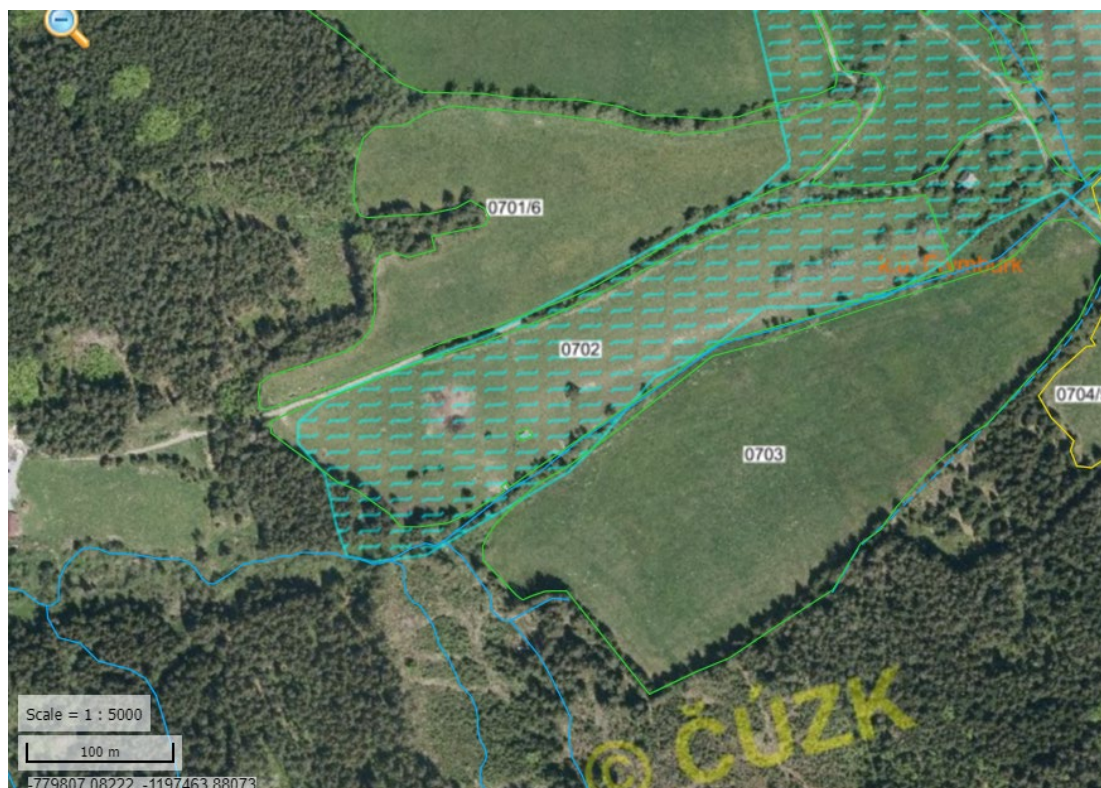
Obrázek 29: Meliorační zařízení na úseku č. 6 v měřítku 1: 5 000 (zdroj: <https://eagri.cz/>)

- Délka úseku: 1000 m.
- Popis koryta: úsek se nachází v lesním a částečně pastevním úseku. Jsou zde patrné známky využívání člověkem, které ne vždy vytvářejí harmonii s okolní přírodou. Koryto je pekáčovitého tvaru, přírodního charakteru s břehy zarostlými náletovými dřevinami. Trasa koryta je vhodným způsobem rozvlněná. Kromě výskytu náletových dřevin a pozůstatků lidské činnosti jako jsou černé skládky je potok ve vyhovujícím stavu a revitalizace zde není nezbytně nutná.
- Odvodnění: nacházejí se zde staré a ve více částech nefunkční meliorace.

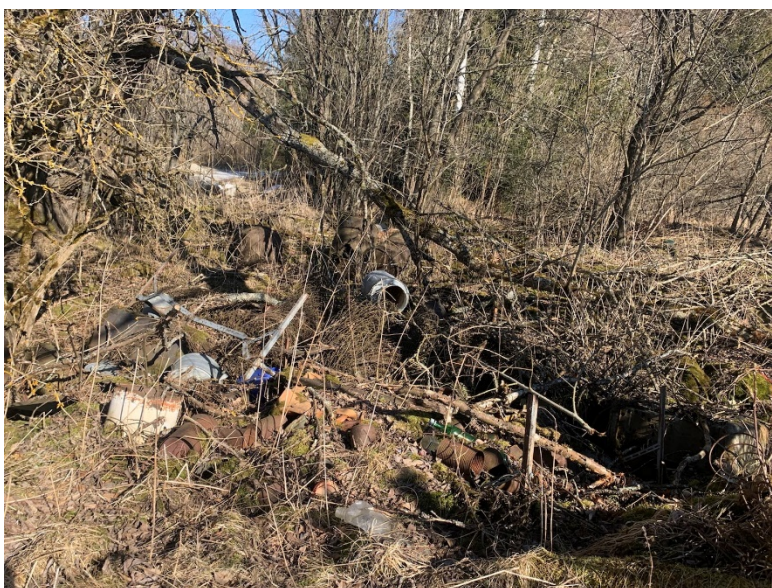
Obrázek 31: Koryto toku v úseku 6 - černá skládka (zdroj: vlastní)

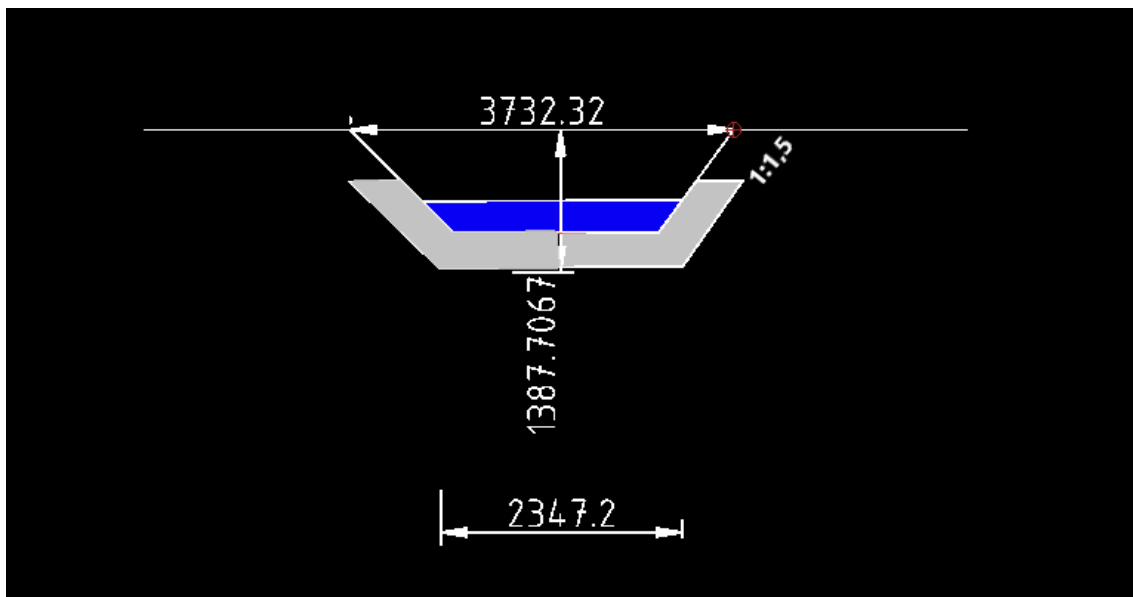
Obrázek 34: Příčný profil úseku č. 7 rozměry jsou uvedeny v mm (zdroj: vlastní)
