JIHOČESKÁ UNIVERZITA V ČESKÝCH BUDĚJOVICÍCH **FAKULTA ZEMĚDĚLSKÁ A TECHNOLOGICKÁ**

Diplomová práce

Zpracování studie revitalizace malého vodního toku –
Náhlovský potok

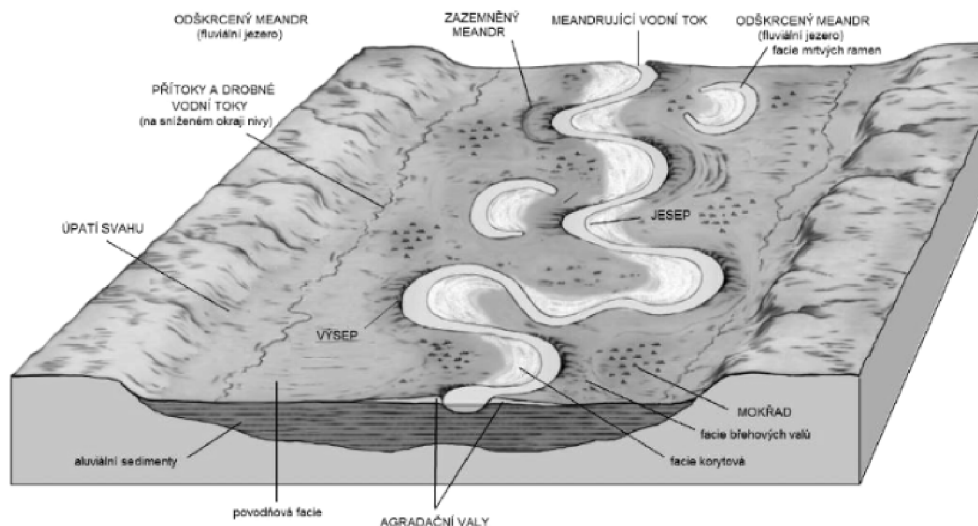
Obrázek 3: Říční niva a její části (Pavelková-Chmelová a Frajer, 2014)

Údolní niva je definována jako plochá část údolí, která je ovlivňována a formována povodněmi, přičemž nivou je každé dno říčního okolí bez ohledu na to, zda její povrch pokrývají přírodní porosty, orná půda či zástavba. Z hlediska ochrany přírody je údolní niva brána jako významný krajinný prvek, který vytváří typický a hodnotný vzhled krajiny. Údolní nivy mohou být konkávní či konvexní (Pavelková-Chmelová a Frajer, 2014).

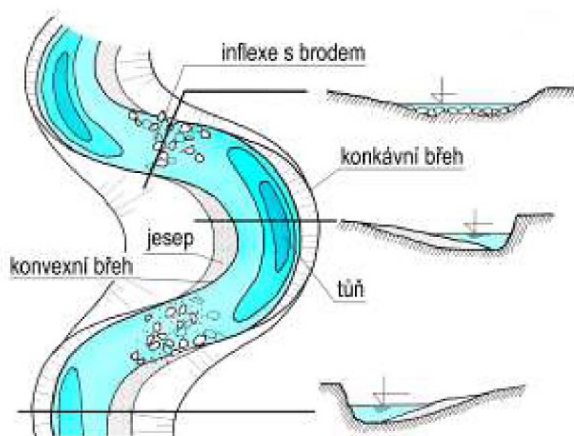
Obrázek 4: Tvary koryta v meandrech (Just et al., 2005)

Konkávnní (náraozový) břeh je jako vnější břeh potoků a řek vystaven největšímú vlivu erozní síly vody, bývá proto erodován až do svislého či převislého tvaru. Je označován také jako výsep.

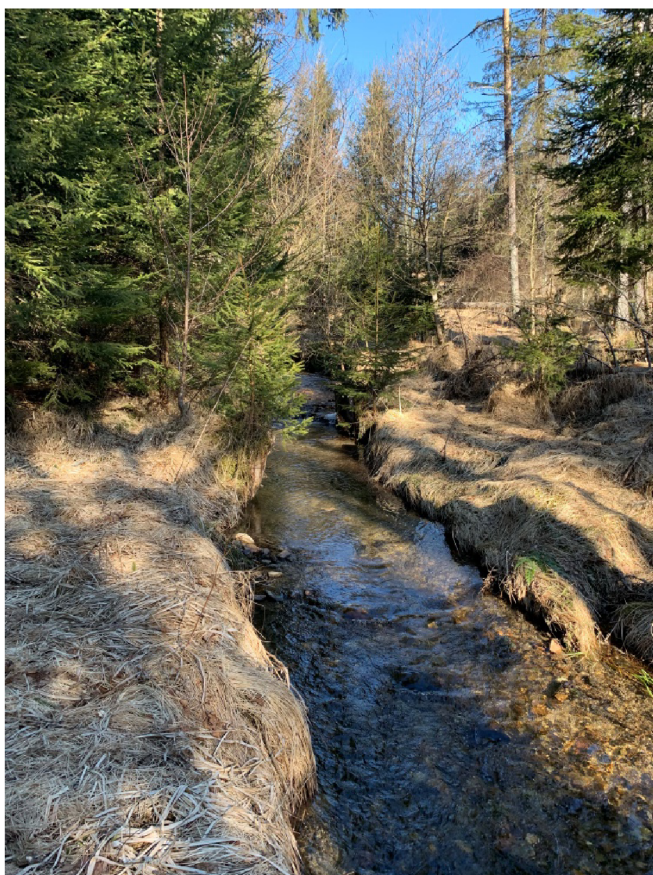
Obrázek 15: koryto toku v úseku 1 (zdroj: vlastní)

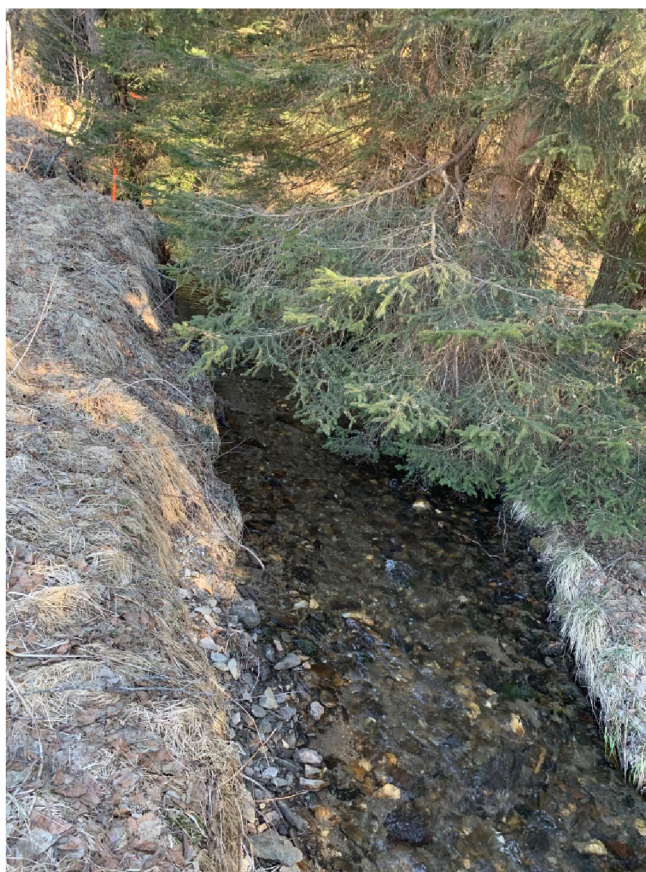
Obrázek 18: Koryto toku v úseku 2 (zdroj: vlastní)

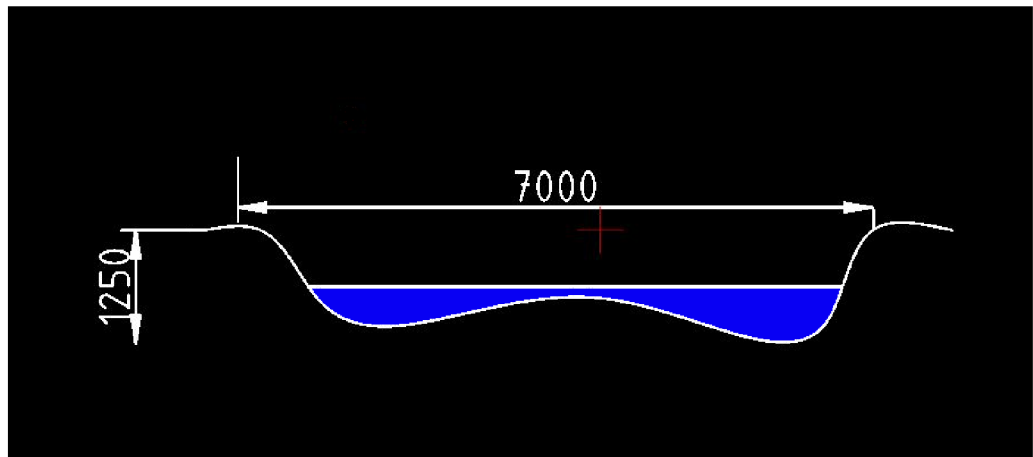
Obrázek 19: Příčný profil úseku č. 3 rozměry jsou uvedeny v mm (zdroj: vlastní)

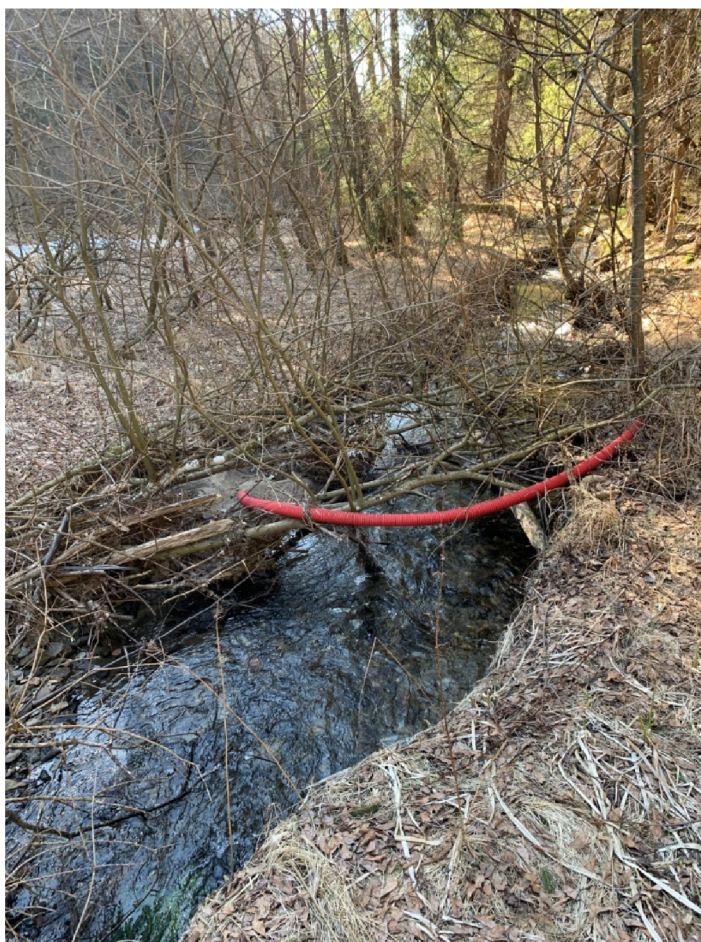
Obrázek 20: Koryto toku v úseku 3 (zdroj: vlastní)

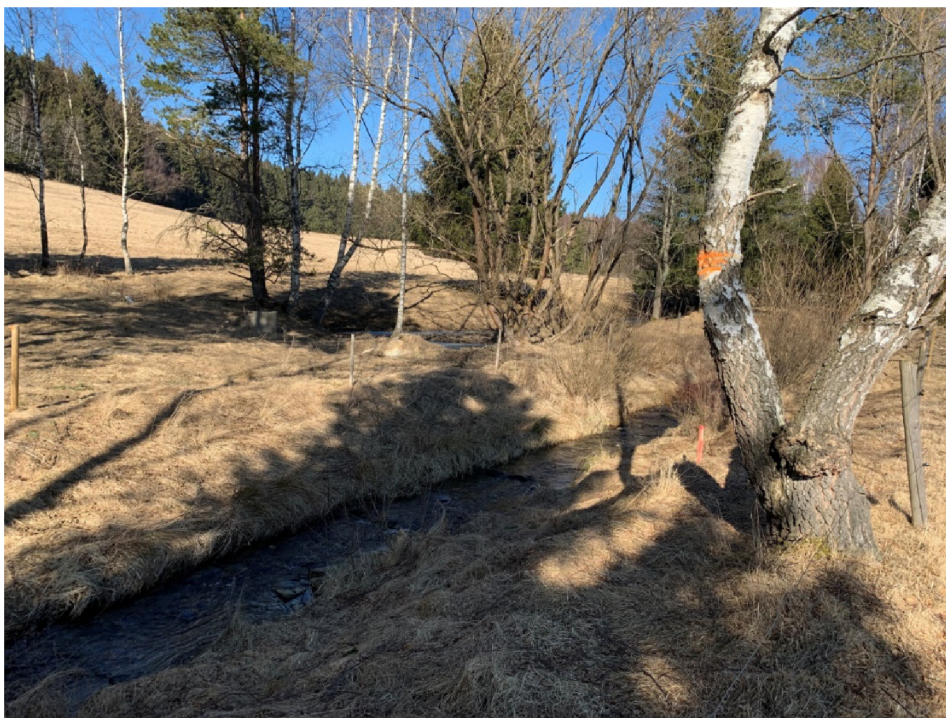
Obrázek 24: Koryto toku v úseku 4 (zdroj: <https://eagri.cz/>)

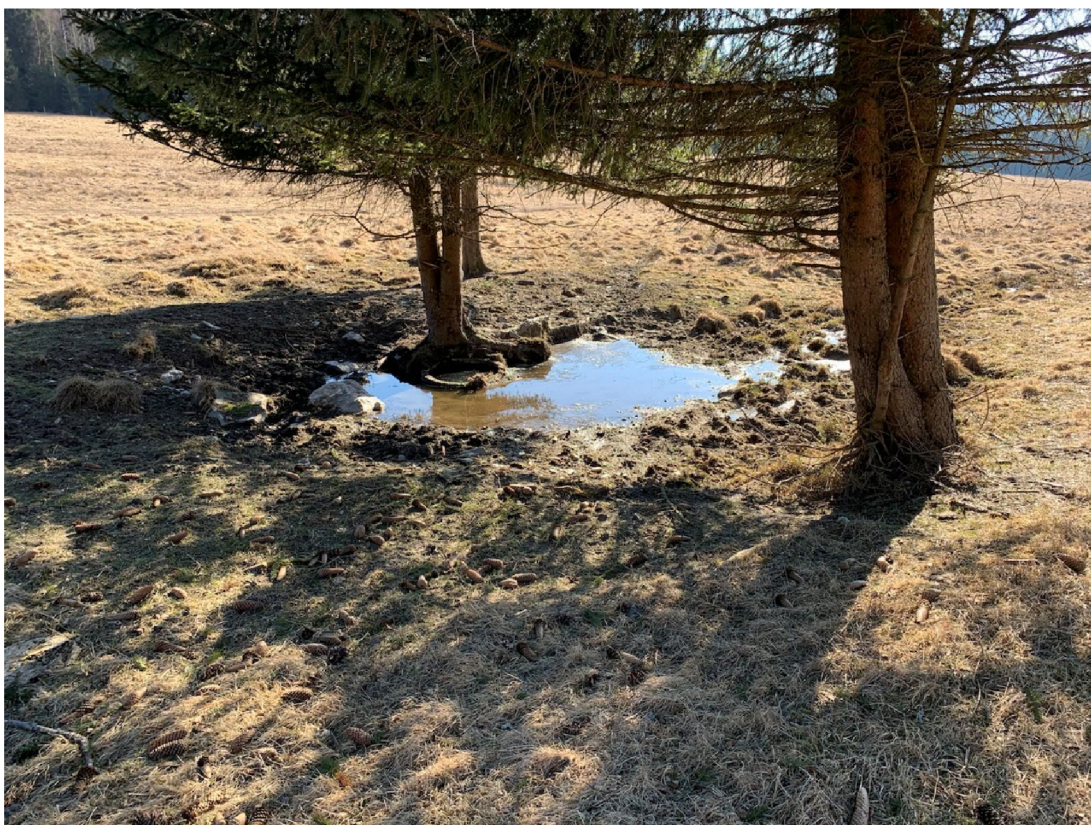
Obrázek 25: Zamokřené pozemky v okolí úseku 4 (zdroj: vlastní)

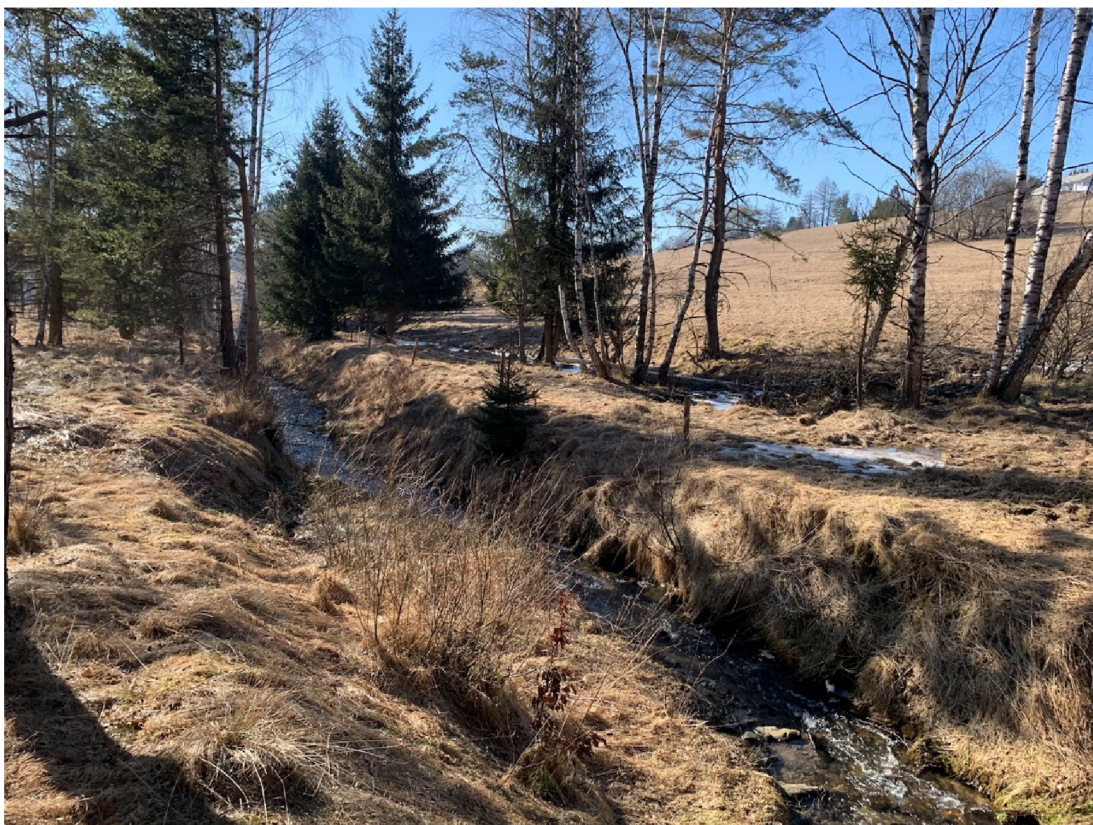
Obrázek 27: Koryto toku v úseku 5 (zdroj: vlastní)

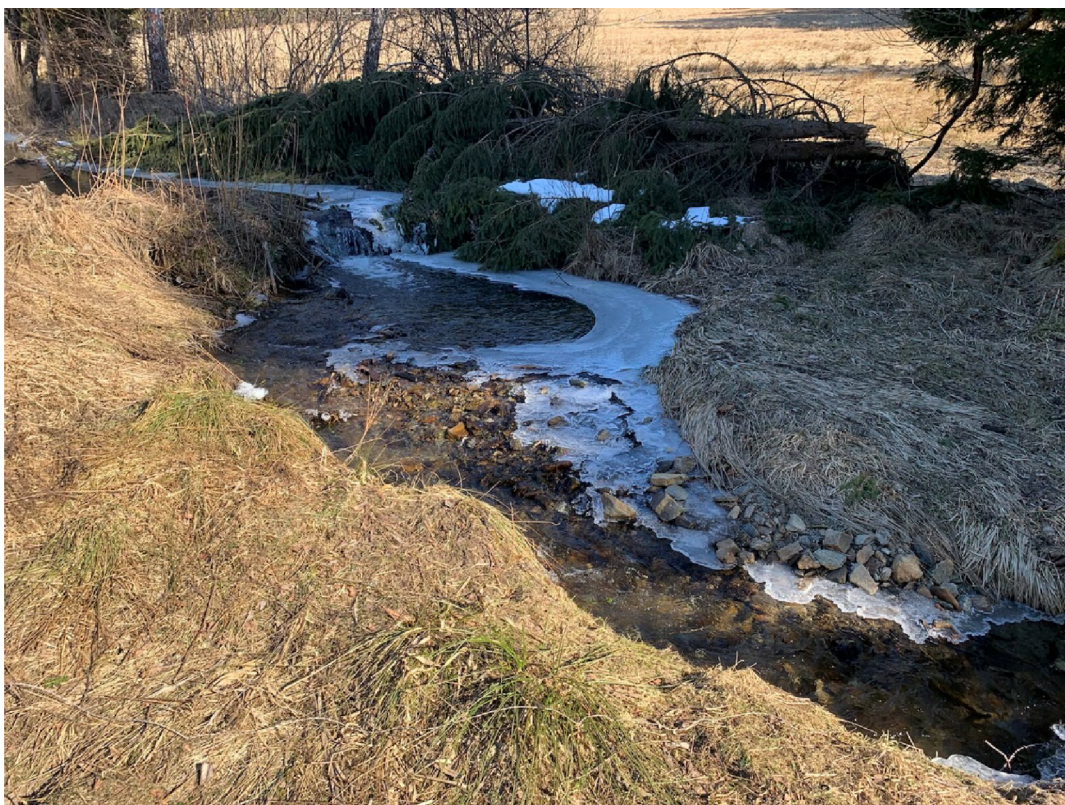
Obrázek 28: Koryto toku v úseku 5 - migrační překážka (zdroj: vlastní)

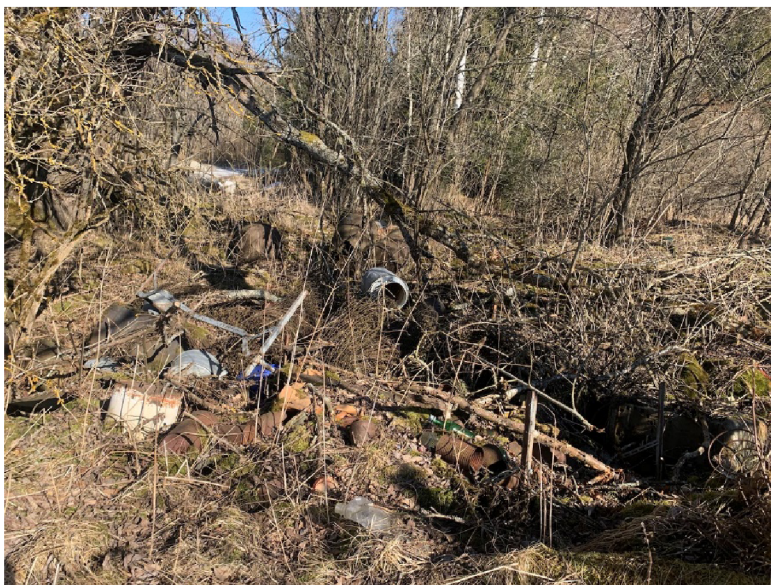
Obrázek 31: Koryto toku v úseku 6 - černá skládka (zdroj: vlastní)

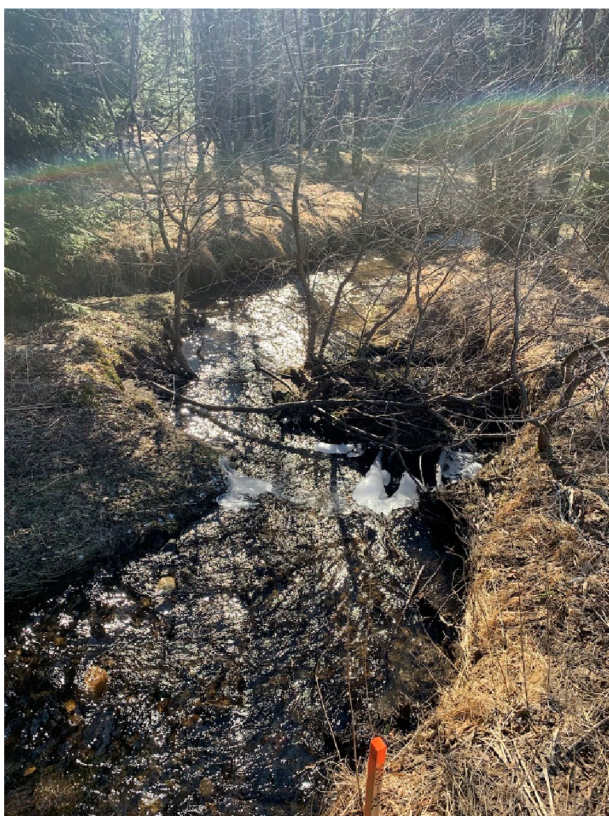
Obrázek 32: Koryto toku v úseku 6 (zdroj: vlastní)

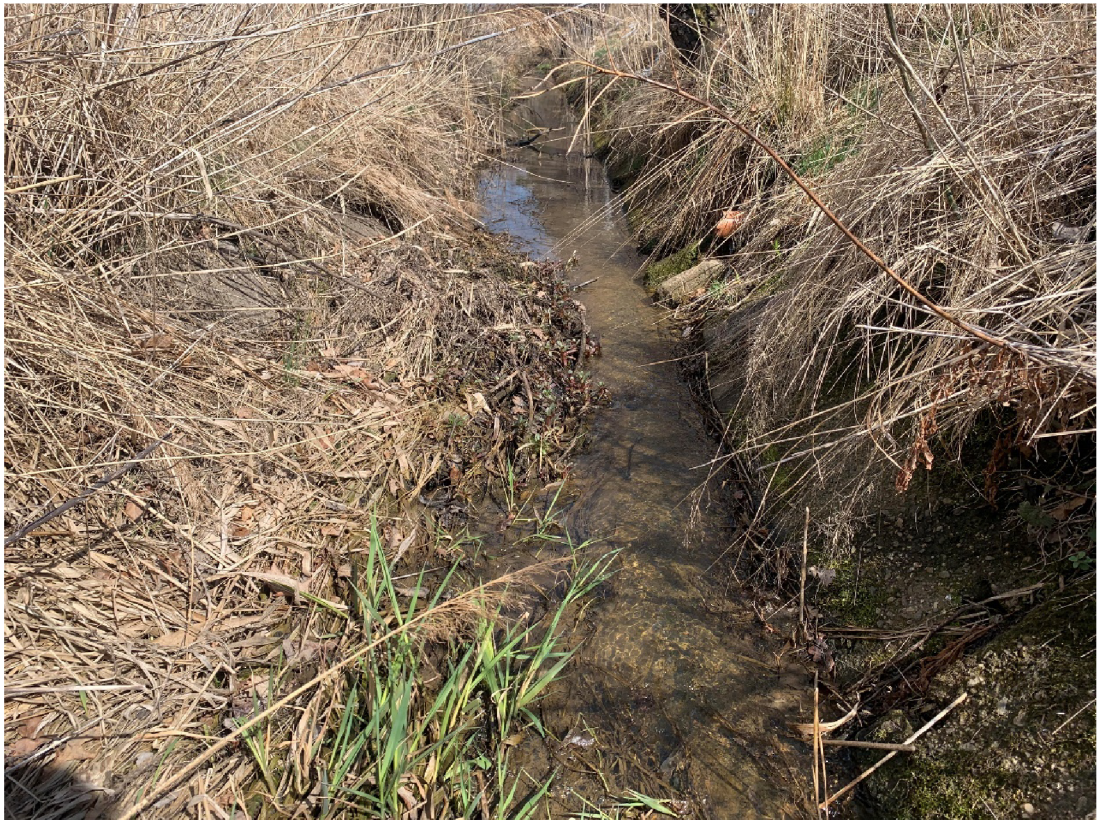
Obrázek 35: Koryto toku v úseku 7 (zdroj: vlastní)
