**Česká zemědělská univerzita v Praze**

**Bakalářská práce**

**Hydromorfologické hodnocení vodního toku Klabava  
v bývalém VÚ Brdy**

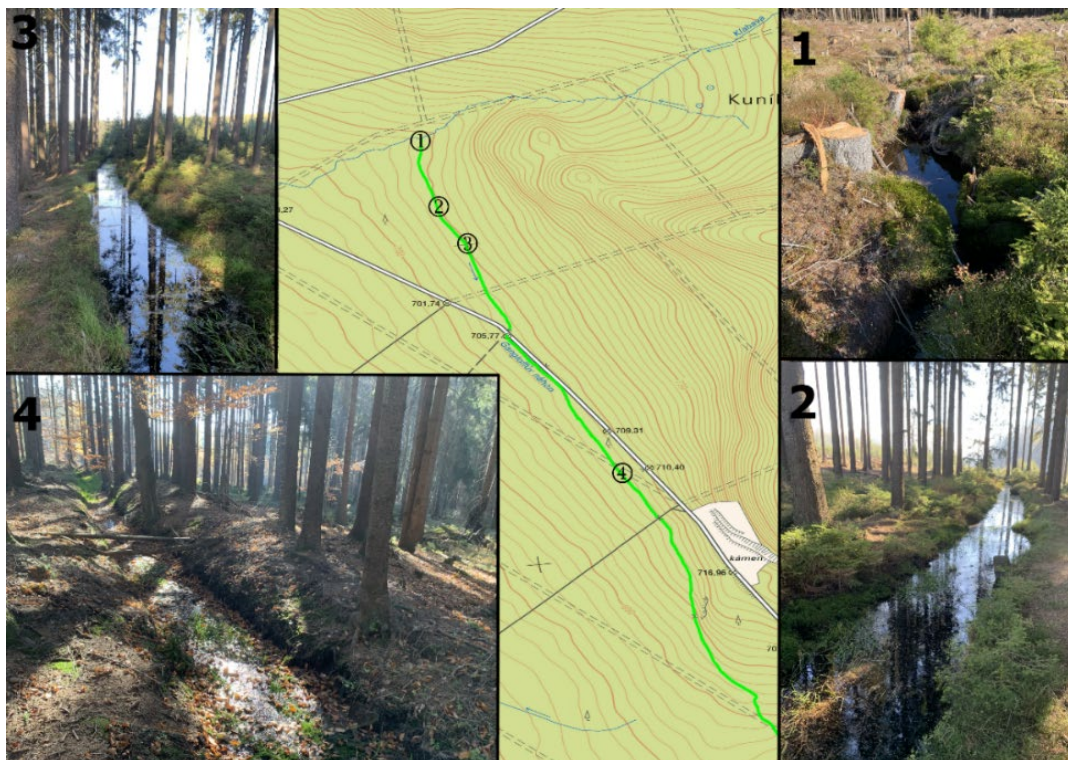
Obrázek 3 – část úseku Gangloffova náhonu (zdroj: vlastní)

**Gangloffův náhon** – nejedná se o zcela přírodní vodní tok (viz obr. č. 3), ale o částečně uměle vytvořené vodní dílo, které nese název po svém staviteli Gangloffovi (viz kapitola 5.8 Technické objekty).

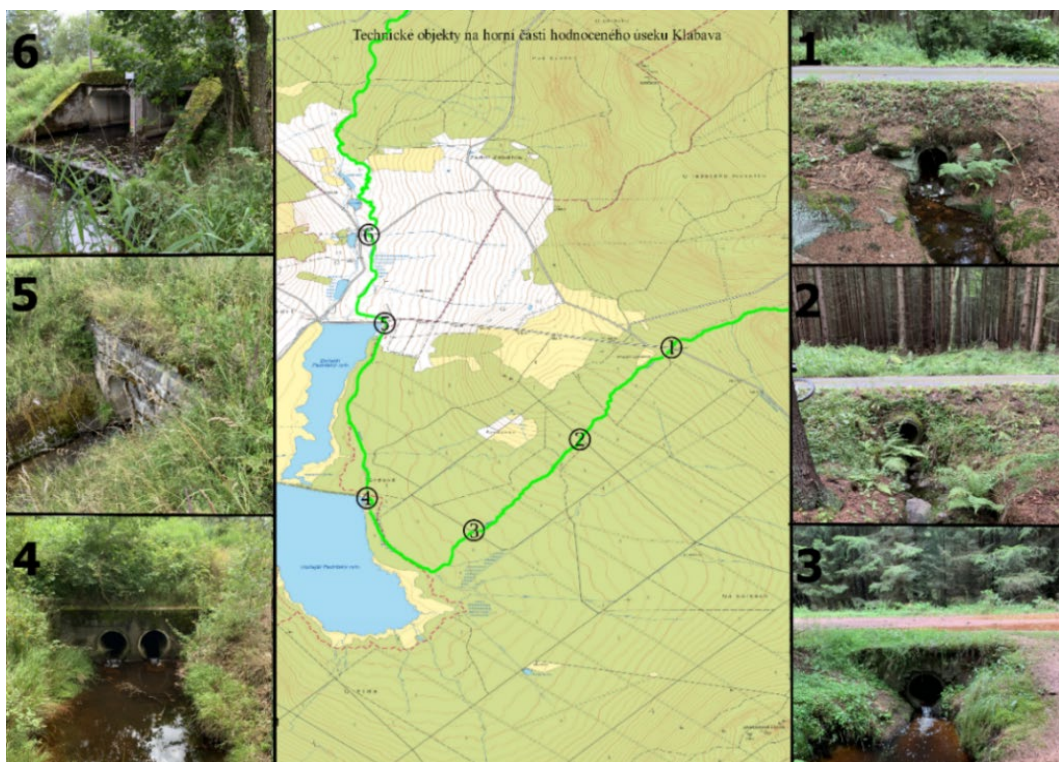
Obrázek 7 – technické objekty na horní části hodnoceného úseku: 1- propustek Padrtě-Nepomuk, 2 – propustek pod Altánskou cestou, 3 – propustek pod stezkou k Políčku, 4- propust' Hořejší Padrt'ský rybník, 5 – propustek Dolní Padrt'ský rybník, 6- most na Naučné stezce (zdroj: vlastní)

Dalšími technickými objekty jsou propustek pod cyklostezkou k Dolejšímu Padrt'skému rybníku na 49,80 km, propustek pod Altánskou cestou na 48,82 km a propustek pod stezkou k políčku od Róje na 47,71 km, propustek a přeliv u Hořejšího Padrt'ského rybníka na 46,49 km, propustek a výpusť z Dolejšího Padrt'ského rybníka na 45,11 km, most na Naučné stezce Okolím Padrt'ských rybníků na 43,92 km a most na silnici Josefka vedoucí z Padrt'ských plání k Třítrubeckému zámečku na 41,07 km (viz obr. č. 7).

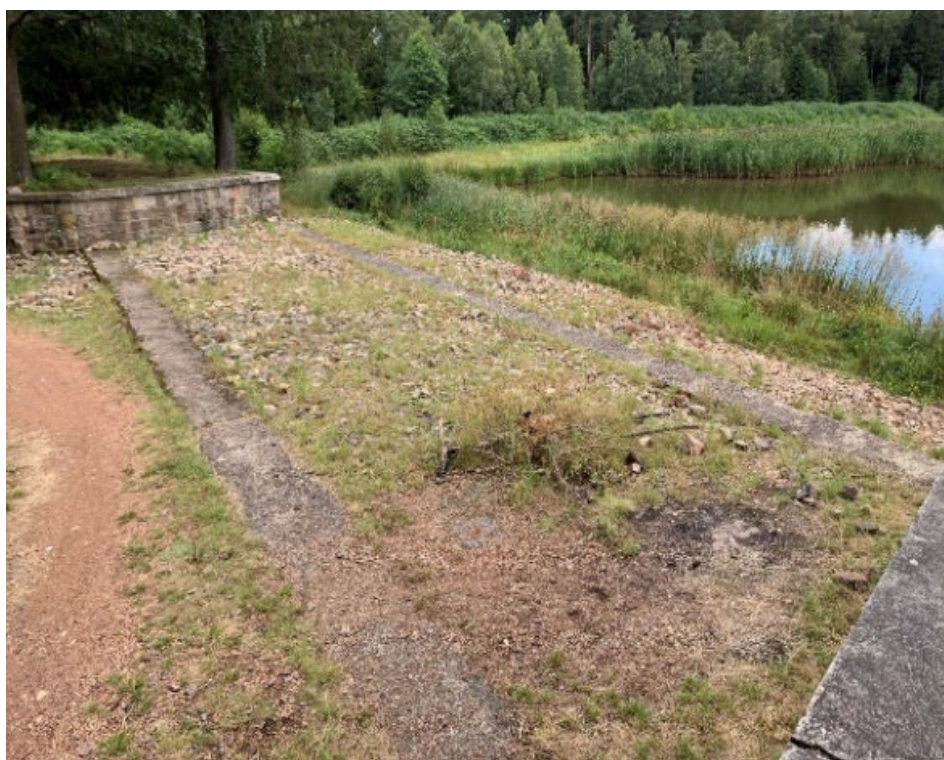
*Obrázek 9 – bezpečnostní přeliv Hořejšího Padrt'ského rybníka (zdroj: vlastní)*

Další z technických objektů, které stojí za zmínku jsou Padrt'ské rybníky (viz kapitola 3.2 Historie Brd) nacházející se na Padrt'ských pláních. Hráze jsou zemní, sypané, homogenní a návodní strana je zčásti kryta kamennou rovinaninou (viz obr. č. 9). V hrázích jsou bezpečnostní přelivy. Účelem vodohospodářského díla kromě chovu ryb je akumulace vody pro vodárny Strašice, Rokycany, Železářny Hrádek a další menší odběratele, vyrovnání průtokových poměrů, zmírnění velkých vod a zásoba požární vody.

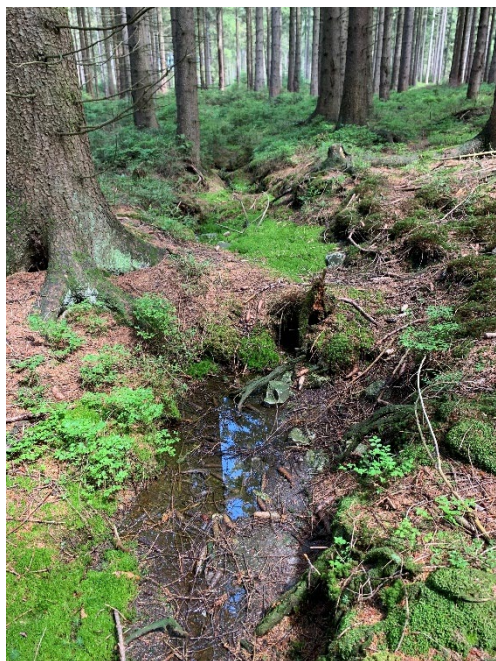
Obrázek 11 – Foto úsek 1 (zdroj: vlastní)

V této části tok protéká v lesní oblasti tvořené smrkovou monokulturou. Koryto je přirozené a zahloubené do lesní půdy, břehy jsou zpevněny kořenovým systémem stávajícího lesního porostu a dno je tvořeno písčítým podkladem. Tok je místy zaplněn drobným dřevem spadáním nejspíše vlivem klimatických změn (viz obr. č. 11).

V otevřených místech většinou s absencí lesního porostu se tok rozlévá do okolí a zakládá malé mokřady. Při zvýšeném průtoku v korytě proto dochází k přirozenému rozlivu a vsaku do okolní půdy.

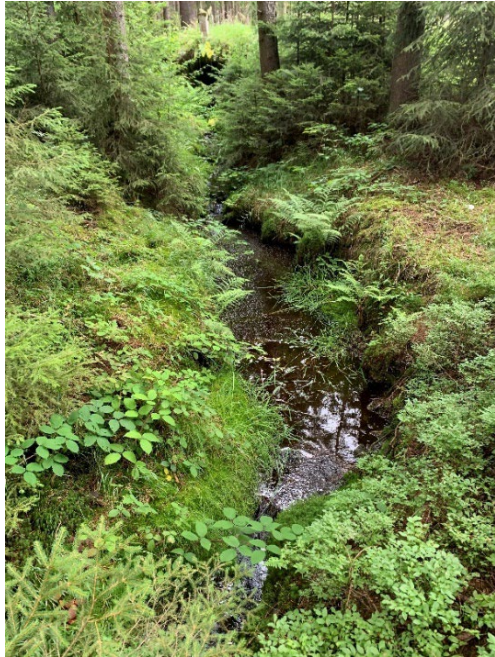
Obrázek 14 – foto úseku 2 (zdroj: vlastní)

Úsek se rozkládá v délce 0,88 km. Po 0,45 km je k toku připojeno vodní dílo Gangloffův náhon (viz kapitola 5.8 Technické objekty), označen červeným bodem (viz obr. č. 13). Na tomto úseku tok přechází přirozeným vývojem z úzkého hlubokého koryta do koryta, které je průměrně 2 m široké, mělké a širší s přirozenou nivou. Tok zde je částečně ovlivněn připojením zmíněného Gangloffova náhonu a silničním propustkem na silnici Padrtě – Nepomuk (viz kapitola 5.8 Technické objekty). I zde je okolní krajina tvořena smrkovou monokulturou. Koryto je přirozené a zahloubené do lesní půdy, břehy jsou zpevněny kořenovým systémem stávajícího lesního porostu a dno je tvořeno písčitém podkladem (viz obr. č. 14). Tok je místy zaplněn drobným mrtvým dřevem spadáním nejspíše vlivem klimatických změn (viz obr. č. 11). Ve střední části úseku je koryto zahloubené, ale stále dostatečně nevyvinuté. Při větších srážkových úhrnech zde dochází k rozlivu do okolní krajiny. V některých místech jsou vytvořeny mokřady, zejména v místě křížení s Gangloffovým náhonem.

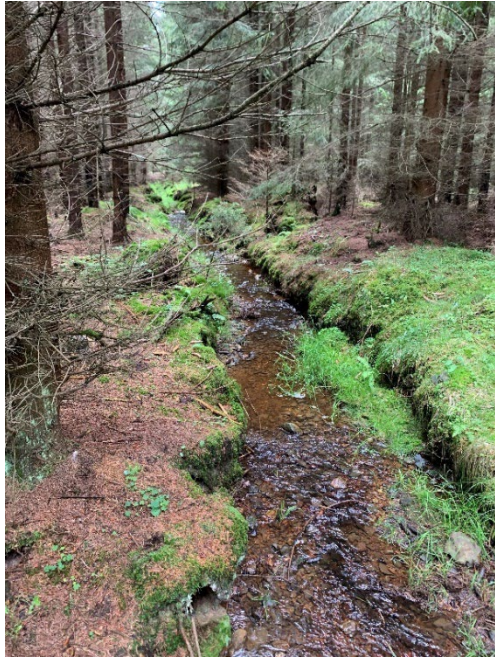
Obrázek 17 – foto úseku 3 (zdroj: vlastní)

Tento úsek má délku 2,37 km, jsou zde dva propustky (viz kapitola 5.8 Technické objekty). První leží na toku pod Altánskou cestou a druhý pod stezkou K políčku od Roje (viz obr. č. 16). V této fázi toku řeka formuje přírodní zahloubené koryto v lesním porostu s převážně kamenitým dnem. Dno je tvořeno středně hrubou frakcí kamene. Břehy toku jsou tvořeny a zpevněny kořenovým systémem okolního porostu. Okolní krajina je tvořena smrkovou monokulturou doplněnou nižšími dřevinami. Koryto je zde rovné, bez výraznějšího meandrování (viz obr. č. 17). I v tomto úseku se místy nachází spadané mrtvé dřevo zužující aktivní inundaci a tvořící přírodní biotopy.

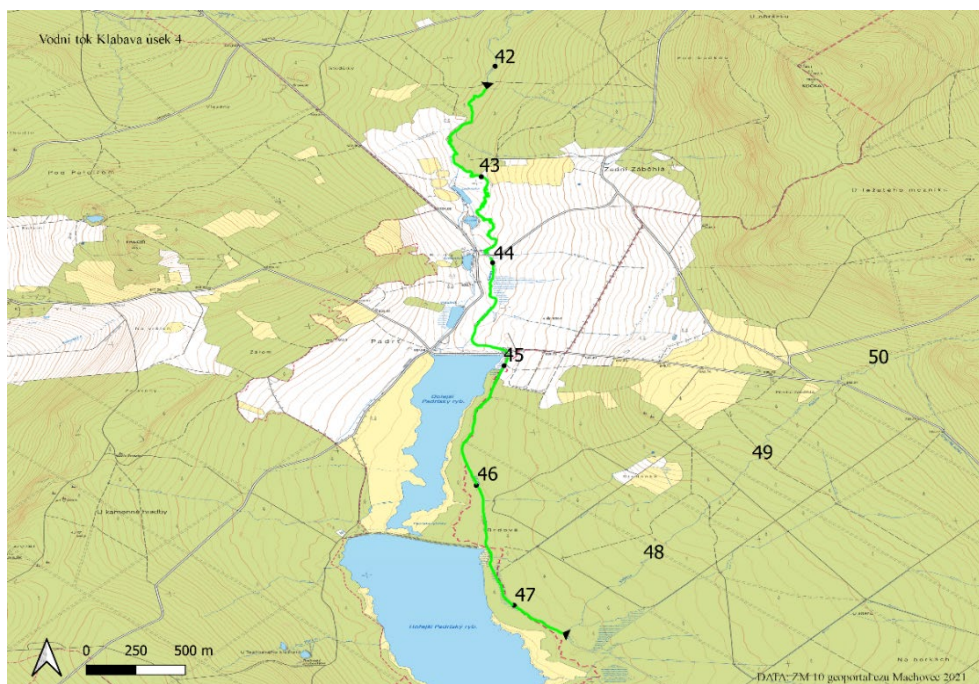
Obrázek 19 – mapa úseku 4 (zdroj: www.geoportál.cz)

Čtvrtý úsek začíná na soutoku s bezejmenným přítokem na východním břehu Padrt'ského rybníka na 47,22 km toku ve výšce 638 m n. m. a končí severně u bezejmenného přítoku na 43,87 km vodního toku ve výšce 608 m n. m. (viz obr. č. 19).

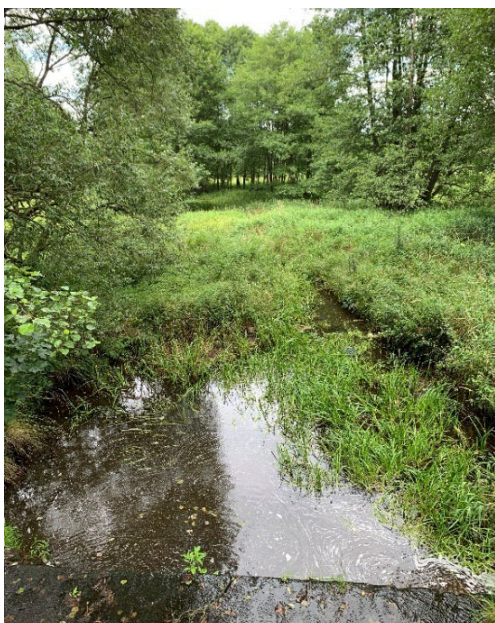
Obrázek 20 – foto úsek 4 Pod Padrťskými rybníky (zdroj: vlastní)

Tento úsek má délku 3,35 km. V horní části řeka protéká zalesněným úsekem tvořeným smíšeným lesem bez výraznějšího meandrování. Dolní část je převážně bezlesá a tvořená převážně travinami a vodními rostlinami (viz obr. č. 20). V tomto úseku koryto není ohraničeno a v některých místech tvoří rozsáhlý mokřad, který je zásobován vodou z vodních nádrží i z toku Klabavy. V těchto místech byl tok historicky upraven (viz kapitola 3.2 Historie brd a kapitola 7 Diskuse). V tomto úseku najdeme dva propustky v hrázích obou rybníků (viz kapitola 5.8 Technické objekty). První propustek se nachází pod hrází Hořejšího padrt'ského rybníka, druhý v hrázi Dolejšího Padrt'ského rybníka. Posledním technickým objektem zde je most pod cyklostezkou okolí Padrt'ských rybníků. Tok výrazněji meandruje až ve spodní části pod Padrt'skými rybníky. Úsek končí na hranici Padrt'ských plání, nebo též bývalé výcvikové plochy Padrtě bezejmenným přítokem.

Z morfologického hlediska vyšel nejhůře úsek č. 4 (viz kapitola 6 Hodnocení), tedy okolí již zmiňovaných Padrt'ských rybníků (viz kapitola 5.8 Technické objekty). Okolí Padrtí je momentálně vyhlášeno za přírodní území, ale až do 50. let minulého století (viz kapitola 3.3 Vojenský újezd Brdy) patřilo do jednoho z mála historicky osídlených území (viz kapitola 3.2 Historie Brd), nyní již bez osídlení. V 16. století došlo v tomto úseku k výrazné úpravě koryta z důvodu stavby Padrt'ských rybníků. Technickými úpravami byl tok, který pravděpodobně procházel přes nynější rybníky, přestěhován mimo tento úsek. Při tvorbě umělého koryta byl narovnan a velmi výrazně se snížil sklon vodního toku, jehož hodnota dosahuje 7,7 ‰ oproti úseku č. 3, kde je 27,2 ‰, a úseku č. 5 s 12,5 ‰. Postupem času se úsek díky nízkému sklonu zanesl sedimenty a vytvořily se zde místy rozsáhlé mokřady. Řeka v úseku pod Padrt'skými rybníky byla a je regulována pomocí vody z těchto rybníků (viz kapitola 3.2 Historie Brd). Právě díky zvýšenému průtoku začíná koryto v dolní části úseku meandrovat a navracet se k přírodě blízkému stavu. Lokalita je cenná pro pozorování návratu dlouhodobě modifikovaného toku do přírodního stavu.

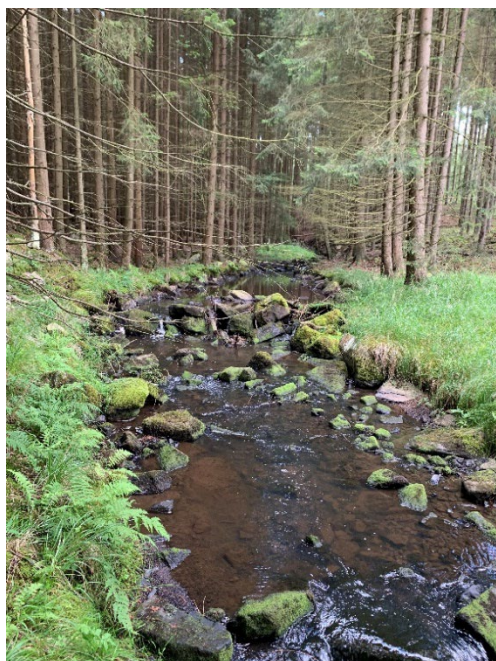
Obrázek 23 – foto úsek 5 (zdroj: vlastní)

Tento úsek má délku 4,39 km a začíná bezejmenným přítokem řeky Klabavy nad Padrťskými pláněmi. Dále po směru toku nalezneme most pod silnicí Josefka vedoucí k Třítrubeckému zámečku. Tok pokračuje severovýchodním směrem ke vzdouvacímu vodohospodářskému objektu. Končí mostem U Třítrubeckého zámečku, před soutokem Klabavy s Třítrubeckým potokem (viz kapitola 5.8 Technické objekty). V místě, kde řeka Klabava opouští otevřenou pláň Padrťských rybníků, pokračuje dále do zalesněné oblasti tvořené smíšeným porostem listnatých stromů a smrkové monokultury. Koryto je v této části zahloubeno v údolí mezi horami Kamenná a Kočka. Po celém úseku přirozeně meandruje a má již dostatečnou sílu na transport šterkových splavenin a posun balvanitého materiálu (viz kapitola 5.3 Hydrologie a hydrogeologie). Koryto je ohraničeno a tvořeno velkými kameny. Balvany v některých místech vytváří přirozené hrázky (viz obr. č. 23). Koryto je v tomto úseku přírodní, mimo asi 25 m vzdouvacího objektu, kde bylo koryto zpevněno položením žulového lámaného kamene.

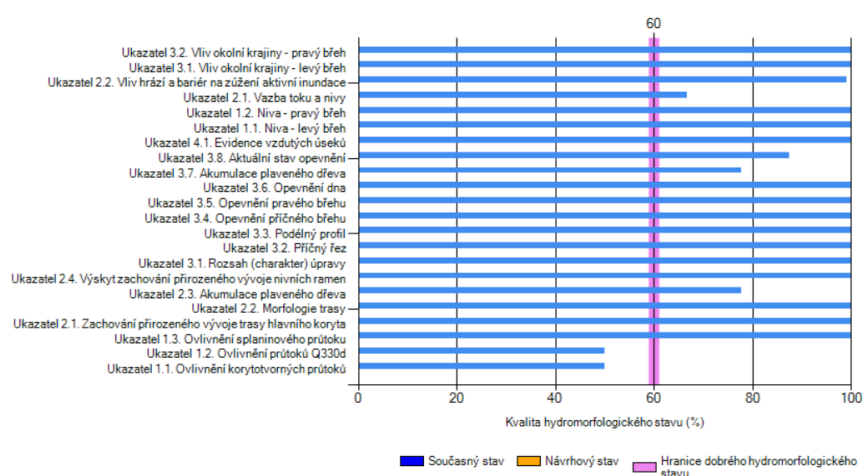
Obrázek 24 – Podrobný výpis výsledných hodnot zadaných parametrů úseku 5

Délka úseku je 4,39 km se sklonem 12,5 ‰. Dlouhodobý průměrný průtok  $Q_a$ : 0,231 m<sup>3</sup>/s. Hydromorfologické hodnocení stavu toku je 84,3 %, stavu nivy 84,3 %, což odpovídá velmi dobrému hydromorfologickému stavu toku i nivy (viz obr. č. 24). Hodnocení je ovlivněno zhoršeným stavem splaveninového režimu

a zúžením aktivní inundace z důvodu přítomnosti dvou mostů a vodohospodářského objektu pro odběr vody pro město Strašice (viz kapitola 5.8 Technické objekty). V současné době se tento objekt nepoužívá, ale v tomto hodnocení byl zohledněn jako objekt snižující průtok o 25 %. V této části úseku je tok upraven a zpevněn žulovým štípaným kamenem. Dalším kritériem snižujícím hodnocení na tomto úseku je sporadický výskyt splaveného dřeva, což je dáno periodickým zvýšeným průtokem. Koryto nejeví sklon k výraznějšímu zahlubování a můžeme jej pokládat za dynamicky stabilní. Zbytek úseku je přirozený, bez antropogenních zásahů. Další část úseku je řeka přírodní.

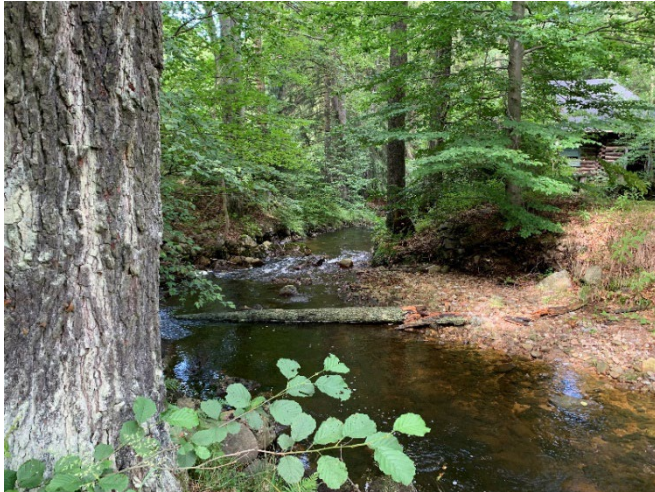
Obrázek 26 – foto úseku 6 (zdroj: vlastní)

Poslední úsek má délku 3,71 km a začíná soutokem Klabavy s Třítrubeckým potokem. Dále po směru toku severozápadním směrem nalezneme most U zlámané lávky, pokračujeme dále po toku a narazíme na most U druhého mostu a na konci úseku nalezneme most U Hájkova mostu u obce Strašice (viz kapitola 5.8 Technické objekty). V tomto úseku je koryto pevně vytvořeno. Charakter řeky odpovídá střednímu toku. Okolní disponibilní niva je zde poměrně rozsáhlá. Na dvou místech je patrné, že při vyšších průtocích dochází k rozlití do okolní nivy. Niva je zde ohraničena přirozeně zvedajícím se terénem kopců Vrchy 717 m n. m. a Lipovsko 651 m n. m. na pravém břehu toku a tělesem silnice na levém břehu. V tomto úseku byl také v minulosti plánován projekt vodního díla Amerika (viz kapitola 7 Diskuse). Vlastní zájmové území pro toto vodní dílo se nachází v údolí Klabavy jihovýchodně od Strašic. U soutoku Klabavy s Třítrubeckým potokem se nachází na pravém břehu objekt bývalé vodní elektrárny se zásobní nádrží. Voda do nádrže je napouštěna z prostoru nad jezem z Třítrubeckého potoka nad soutokem s Klabavou. Tok po celém úseku přirozeně meandruje a má již dostatečnou sílu na transport šterkových splavenin a posun balvanitého materiálu (viz kapitola 5.3 Hydrologie a hydrogeologie). V tomto úseku je koryto ohraničeno a tvořeno velkými balvany. Balvany v některých místech budují přirozené hrázky (viz obr. č. 26).

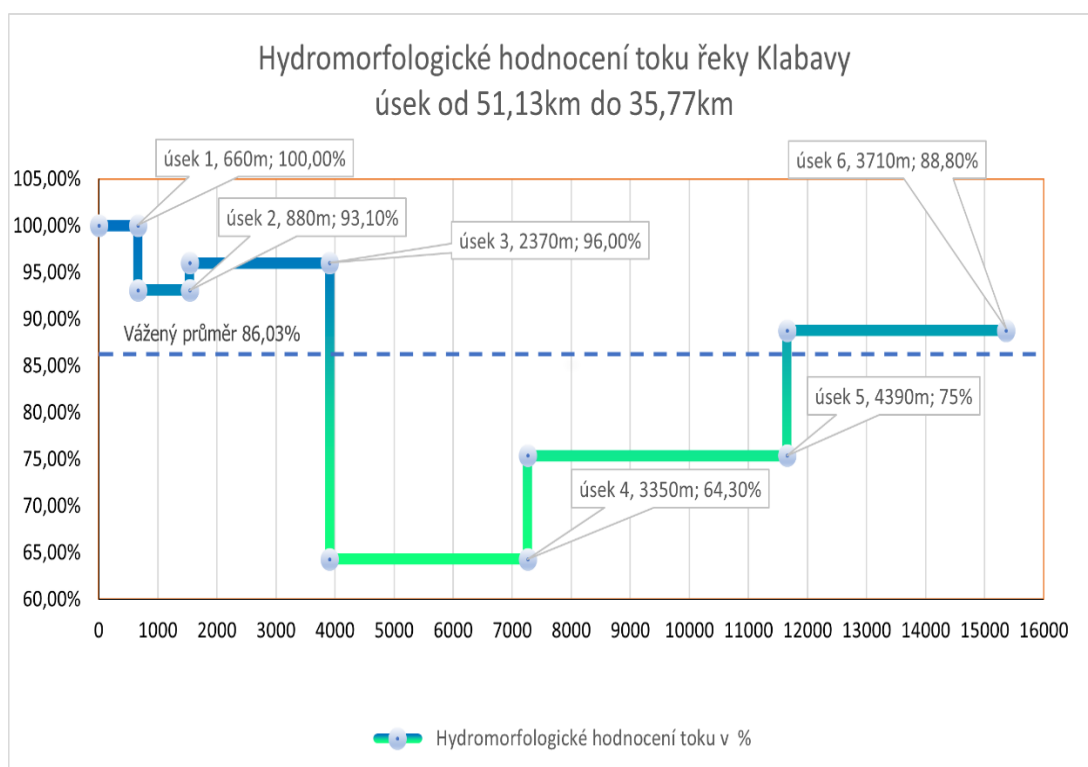
Obrázek 28 – graf Hydromorfologického hodnocení toku řeky Klabavy (zdroj: vlastní)

Celý vybraný 15,31 km dlouhý úsek, rozdělený na 6 staničení, je situován od pramene do extravilánu obce Strašice (viz kapitola 4 Metodika). Vážený průměrný sklonu úseků je 19,8 %, průměrný průtok  $Q_a$ : 0,2366 m<sup>3</sup>/s. Vážené průměrné hydromorfologické hodnocení stavu toku na všech hodnocených úsecích je 86,03 %, což odpovídá velmi dobrému přírodě blízkému stavu, je znázorněn pomocí grafu na obrázku č. 28. Vážené průměrné hydromorfologické hodnocení stavu nivy na všech hodnocených úsecích je 89,01 %, což odpovídá velmi dobrému přírodě blízkému stavu, je znázorněn pomocí grafu na obrázku č. 29. Nejhoršího výsledku dosáhl úsek č. 4 (viz kapitola 6 Hodnocení a 7 Diskuse). Nejlepší jsou úseky č. 1 a č. 2 (viz kapitola 6 Hodnocení). Celkově lze konstatovat, že i přes antropogenní zásahy provedené na hodnoceném úseku řeky je Klabava tekoucí v CHKO Brdy dle metodiky MŽP ve velmi dobrém přírodě blízkému stavu.
