Bakalářská práce

**Hydromorfologické hodnocení vodního toku Klabava
v bývalém VÚ Brdy**

Autor: Zdeněk Machovec

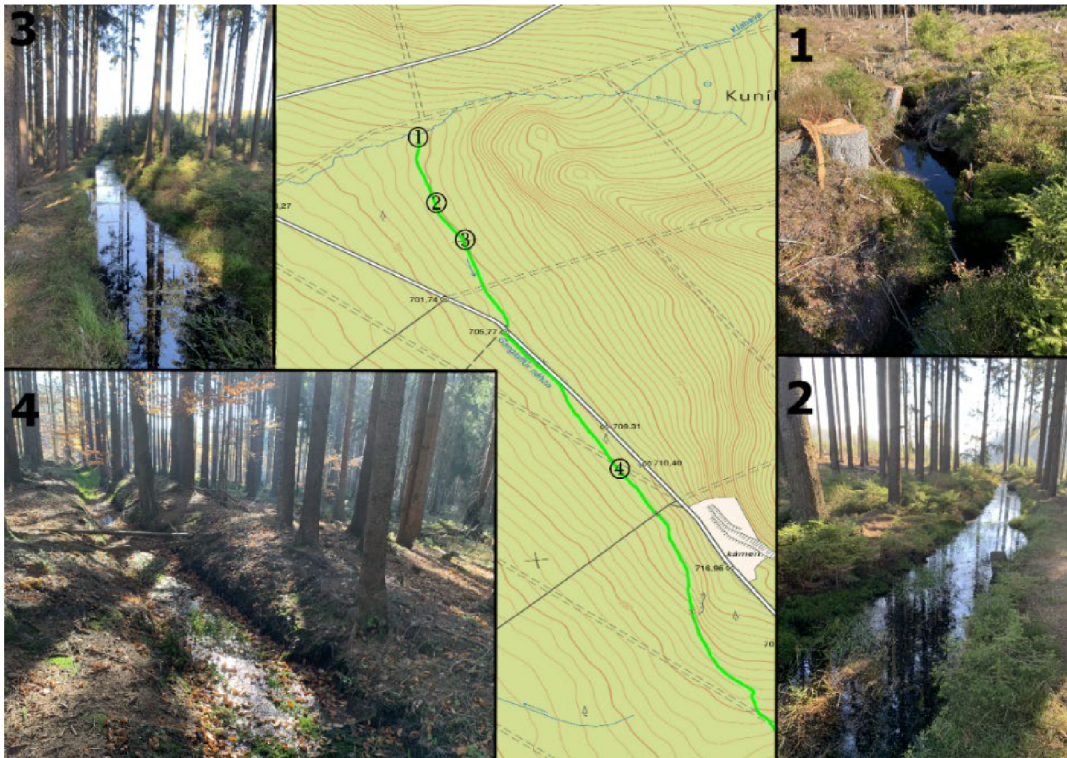
Obrázek 3 – část úseku Gangloffova náhonu (zdroj: vlastní)

Gangloffův náhon – nejedná se o zcela přírodní vodní tok (viz obr. č. 3), ale o částečně uměle vytvořené vodní dílo, které nese název po svém staviteli Gangloffovi (viz kapitola 5.8 Technické objekty).

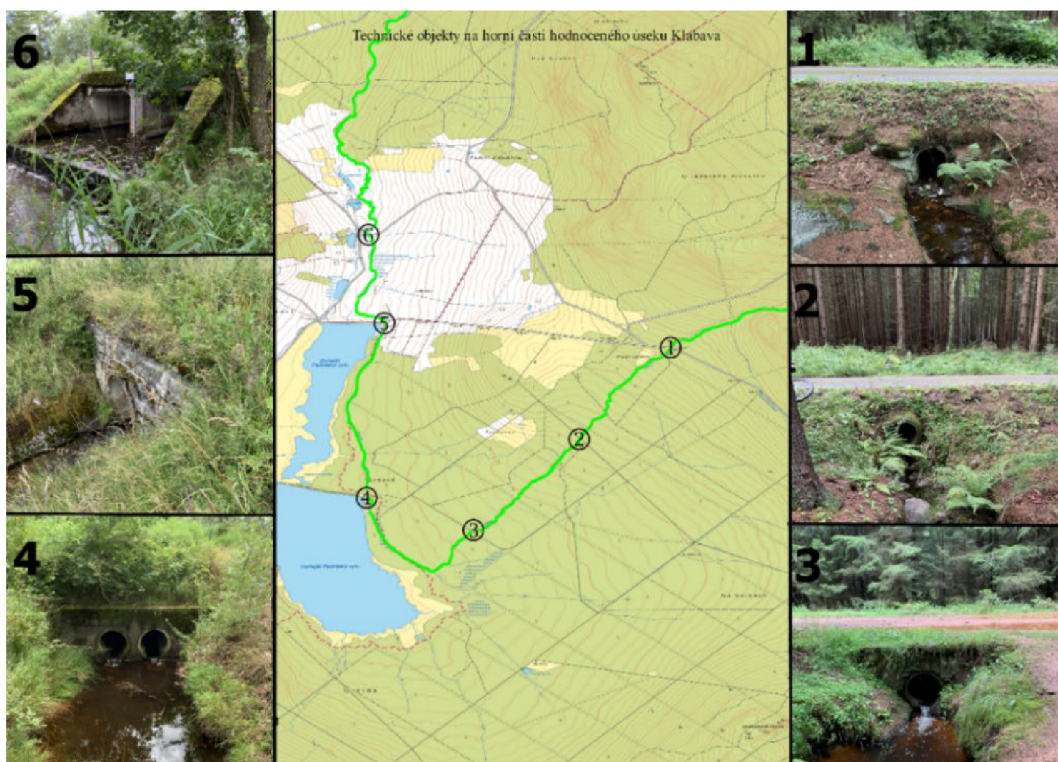
Dalšími technickými objekty jsou propustek pod cyklostezkou k Dolejšímu Padrt'skému rybníku na 49,80 km, propustek pod Altánskou cestou na 48,82 km a propustek pod stezkou k políčku od Róje na 47,71 km, propustek a přeliv u Hořejšího Padrt'ského rybníka na 46,49 km, propustek a výpusť z Dolejšího Padrt'ského rybníka na 45,11 km, most na Naučné stezce Okolím Padrt'ských rybníků na 43,92 km a most na silnici Josefka vedoucí z Padrt'ských plání k Třítrubeckému zámečku na 41,07 km (viz obr. č. 7).

Obrázek 7 – technické objekty na horní části hodnoceného úseku: 1- propustek Padrtě-Nepomuk, 2 – propustek pod Altánskou cestou, 3 – propustek pod stezkou k Poličce, 4- propust' Hořejší Padrtský rybník, 5 – propustek Dolní Padrtský rybník, 6- most na Naučné stezce (zdroj: vlastní)

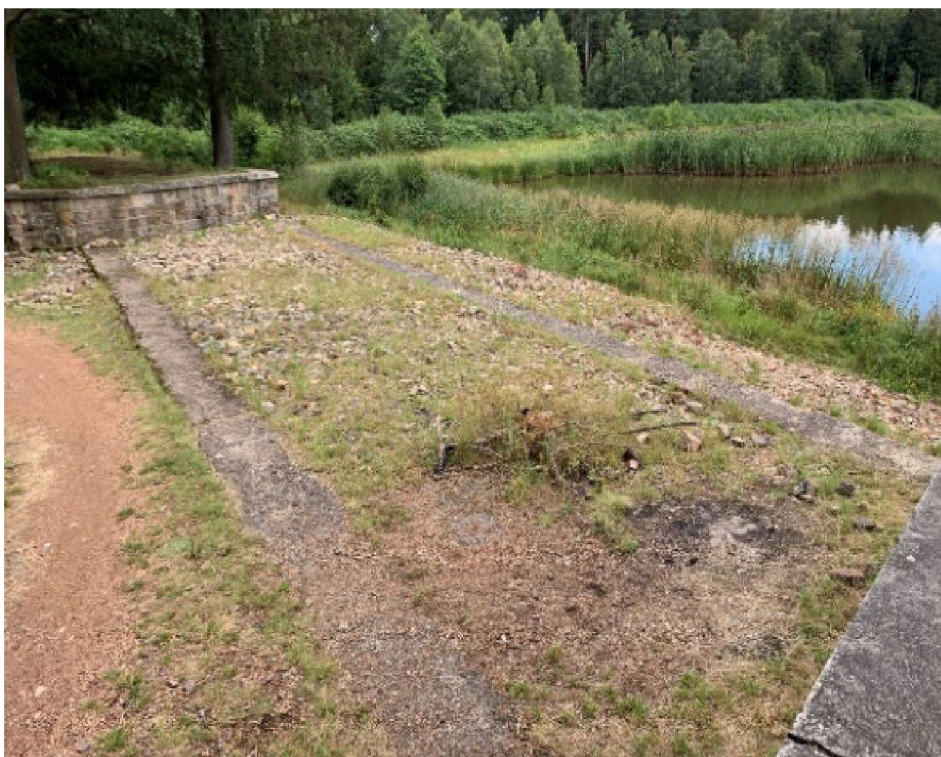
Další z technických objektů, které stojí za zmínku jsou Padrt'ské rybníky (viz kapitola 3.2 Historie Brd) nacházející se na Padrt'ských pláních. Hráze jsou zemní, sypané, homogenní a návodní strana je zčásti kryta kamennou rovnaninou (viz obr. č. 9). V hrázích jsou bezpečnostní přelivy. Účelem vodohospodářského díla kromě chovu ryb je akumulace vody pro vodárny Strašice, Rokycany, Železářny Hrádek a další menší odběratele, vyrovnání průtokových poměrů, zmírnění velkých vod a zásoba požární vody.

Obrázek 9 – bezpečnostní přeliv Hořejšího Padrt'ského rybníka (zdroj: vlastní)

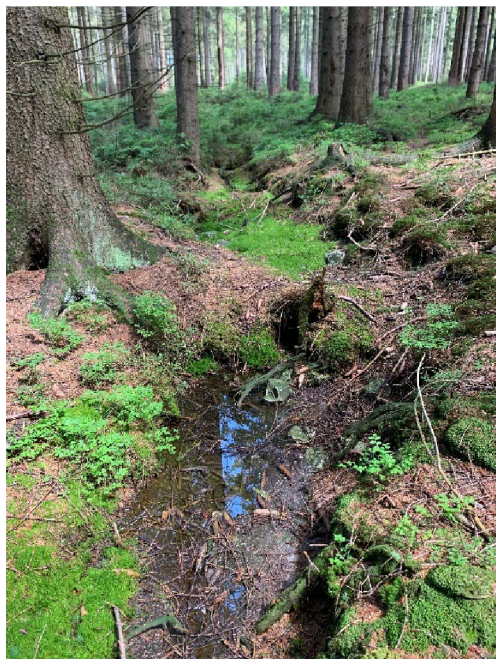
Obrázek 11 – Foto úsek 1 (zdroj: vlastní)

V této části tok protéká v lesní oblasti tvořené smrkovou monokulturou. Koryto je přirozené a zahloubené do lesní půdy, břehy jsou zpevněny kořenovým systémem stávajícího lesního porostu a dno je tvořeno písčítým podkladem. Tok je místy zaplněn drobným dřevem spadáním nejspíše vlivem klimatických změn (viz obr. č. 11).

V otevřených místech většinou s absencí lesního porostu se tok rozlévá do okolí a zakládá malé mokřady. Při zvýšeném průtoku v korytě proto dochází k přirozenému rozlivu a vsaku do okolní půdy.

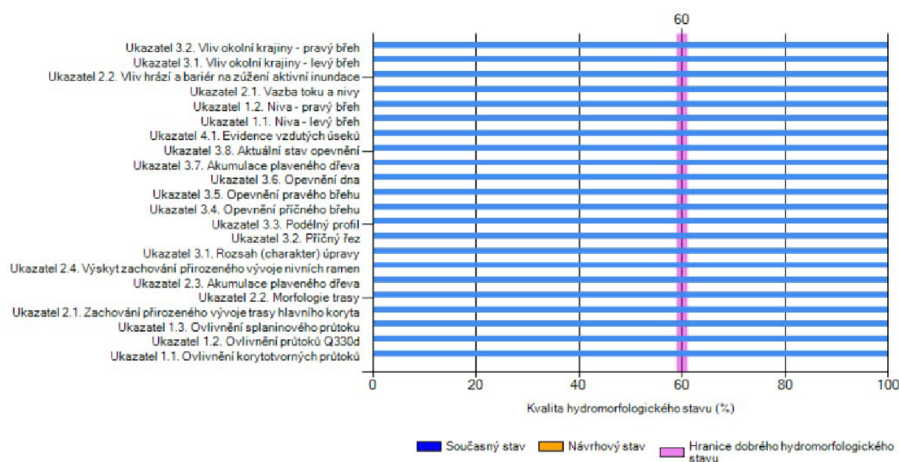
Obrázek 12 – Podrobný výpis výsledných hodnot zadaných parametrů úseku 1

Tento úsek je dlouhý 0,66 km se sklonem 43,9 ‰. Dlouhodobý průměrný průtok Q_a : 0,0150 m³/s. Hydromorfologické hodnocení stavu toku je 100 % a stavu nivy také 100 %, což odpovídá velmi dobrému hydromorfologickému stavu toku i nivy (viz obr. č. 12). Jedná se o počáteční fázi toku. Tato část koryta je bez antropogenního zásahu a jedná se zde o přirozený vývoj toku.

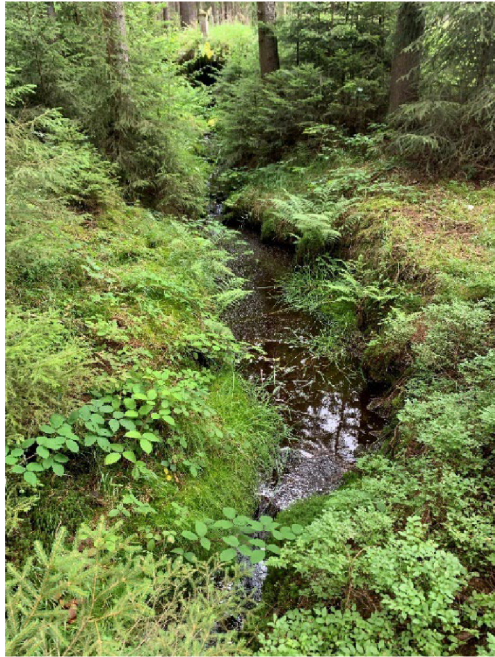
Obrázek 14 – foto úseku 2 (zdroj: vlastní)

Úsek se rozkládá v délce 0,88 km. Po 0,45 km je k toku připojeno vodní dílo Ganloffův náhon (viz kapitola 5.8 Technické objekty), označen červeným bodem (viz obr. č. 13). Na tomto úseku tok přechází přirozeným vývojem z úzkého hlubokého koryta do koryta, které je průměrně 2 m široké, mělčí a širší s přirozenou nivou. Tok zde je částečně ovlivněn připojením zmíněného Gangloffova náhonu a silničním propustkem na silnici Padrtě – Nepomuk (viz kapitola 5.8 Technické objekty). I zde je okolní krajina tvořena smrkovou monokulturou. Koryto je přirozené a zahloubené do lesní půdy, břehy jsou zpevněny kořenovým systémem stávajícího lesního porostu a dno je tvořeno písčítým podkladem (viz obr. č. 14). Tok je místy zaplněn drobným mrtvým dřevem spadáním nejspíše vlivem klimatických změn (viz obr. č. 11). Ve střední části úseku je koryto zahloubené, ale stále dostatečně nevyvinuté. Při větších srážkových úhrnech zde dochází k rozlivu do okolní krajiny. V některých místech jsou utvořeny mokřady, zejména v místě křížení s Gangloffovým náhonem.

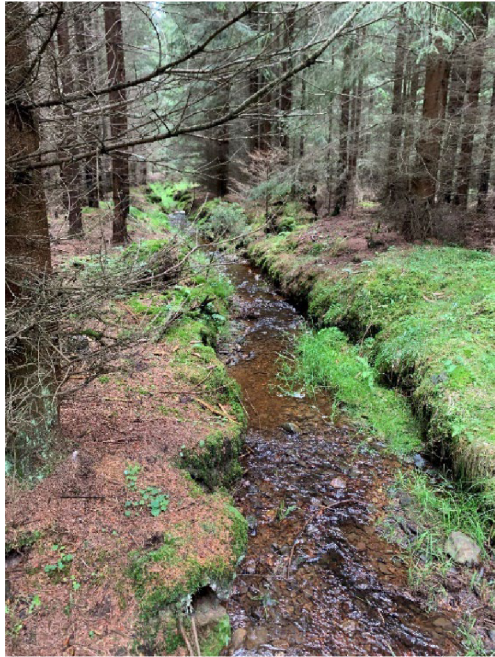
Obrázek 17 – foto úseku 3 (zdroj: vlastní)

Tento úsek má délku 2,37 km, jsou zde dva propustky (viz kapitola 5.8 Technické objekty). První leží na toku pod Altánskou cestou a druhý pod stezkou K políčku od Roje (viz obr. č. 16). V této fázi toku řeka formuje přírodní zahloubené koryto v lesním porostu s převážně kamenitým dnem. Dno je tvořeno středně hrubou frakcí kamene. Břehy toku jsou tvořeny a zpevněny kořenovým systémem okolního porostu. Okolní krajina je tvořena smrkovou monokulturou doplněnou nižšími dřevinami. Koryto je zde rovné, bez výraznějšího meandrování (viz obr. č. 17). I v tomto úseku se místy nachází spadané mrtvé dřevo zužující aktivní inundaci a tvořící přírodní biotopy.

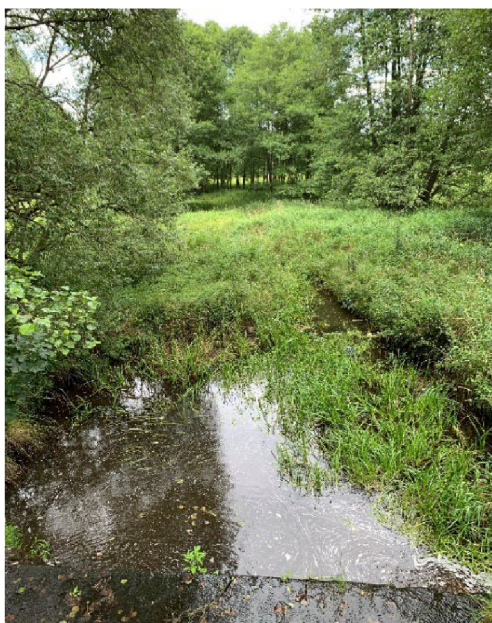
Obrázek 20 – foto úsek 4 Pod Padrťskými rybníky (zdroj: vlastní)

Tento úsek má délku 3,35 km. V horní části řeka protéká zalesněným úsekem tvořeným smíšeným lesem bez výraznějšího meandrování. Dolní část je převážně bezlesá a tvořená převážně travinami a vodními rostlinami (viz obr. č. 20). V tomto úseku koryto není ohraničeno a v některých místech tvoří rozsáhlý mokřad, který je zásobován vodou z vodních nádrží i z toku Klabavy. V těchto místech byl tok historicky upraven (viz kapitola 3.2 Historie brd a kapitola 7 Diskuse). V tomto úseku najdeme dva propustky v hrázích obou rybníků (viz kapitola 5.8 Technické objekty). První propustek se nachází pod hrází Hořejšího padrťského rybníka, druhý v hrázi Dolejšího Padrťského rybníka. Posledním technickým objektem zde je most pod cyklostezkou okolí Padrťských rybníků. Tok výrazněji meandruje až ve spodní části pod Padrťskými rybníky. Úsek končí na hranici Padrťských plání, nebo též bývalé výcvikové plochy Padrťě bezejmenným přítokem.

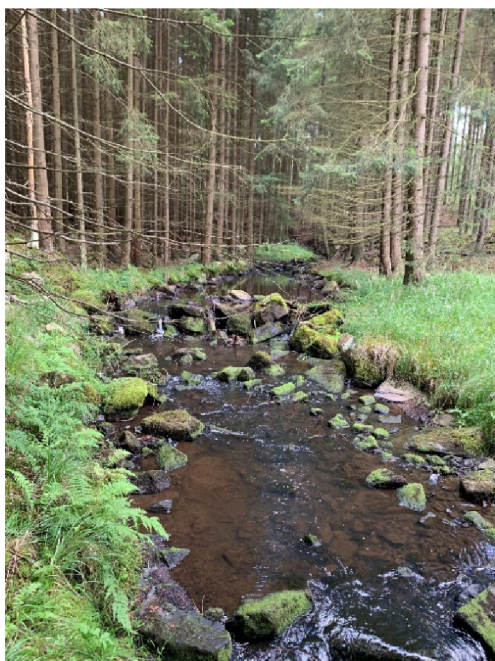
Obrázek 23 – foto úsek 5 (zdroj: vlastní)

Tento úsek má délku 4,39 km a začíná bezejmenným přítokem řeky Klabavy nad Padrťskými pláněmi. Dále po směru toku nalezneme most pod silnicí Josefka vedoucí k Třítrubeckému zámečku. Tok pokračuje severovýchodním směrem ke vzdouvacímu vodohospodářskému objektu. Končí mostem U Třítrubeckého zámečku, před soutokem Klabavy s Třítrubeckým potokem (viz kapitola 5.8 Technické objekty). V místě, kde řeka Klabava opouští otevřenou pláň Padrťských rybníků, pokračuje dále do zalesněné oblasti tvořené smíšeným porostem listnatých stromů a smrkové monokultury. Koryto je v této části zahloubeno v údolí mezi horami Kamenná a Kočka. Po celém úseku přirozeně meandruje a má již dostatečnou sílu na transport šterkových splavenin a posun balvanitého materiálu (viz kapitola 5.3 Hydrologie a hydrogeologie). Koryto je ohraničeno a tvořeno velkými kameny. Balvany v některých místech vytváří přirozené hrázky (viz obr. č. 23). Koryto je v tomto úseku přírodní, mimo asi 25 m vzdouvacího objektu, kde bylo koryto zpevněno položením žulového lámaného kamene.
