**VLIV OPLOCENÍ NA MORTALITU ŽIVOČICHŮ**  
**NA POZEMNÍCH KOMUNIKACÍCH**

**DIPLOMOVÁ PRÁCE**

**Vliv oplocení na mortalitu živočichů na pozemních komunikacích**

**Influence of road fencing on the mortality of wildlife animals**

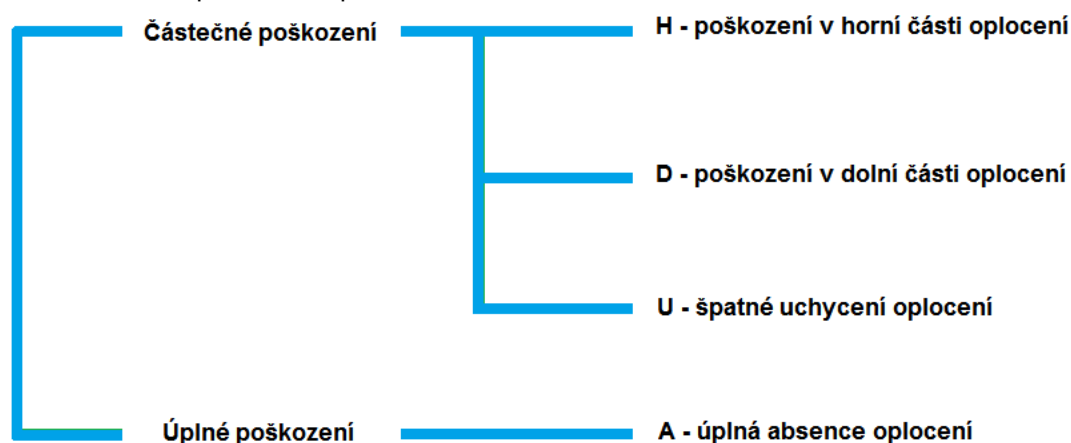
**Obr. č. 1:** Druh poškození oplocení

Dále jsem provedl průzkum doprovodných opatření, jako jsou např. pachové ohradníky a oplocení podél pozemní komunikace, a průzkum detailů druhu poškození (obr. č. 1) a ukončení u jednotlivých míst, kde oplocení končí v návaznosti např. na migrační objekt. Jednotlivá místa poškození oplocení jsem zaznamenal do přehledné situace na podkladě ortofotomapy a sestavil tabulku s podrobnějším popisem a GPS lokalizací. Nakonec jsem provedl průzkum úseku komunikace I/7 v úseku od obce Strážky ve směru k obci Hora Svatého Šebestiána (cca 5,7 km). Na tomto úseku se nachází oplocení jen na krátké části a dochází zde k přechodu mezi směrově rozdělenou čtyřpruhovou komunikací a směrově nerozděleným dvoupruhem, kdy byla pozorována migrace a mortalita zvířat z důvodu odlišnosti podmínek oproti uzavřenému úseku dálnice D7.

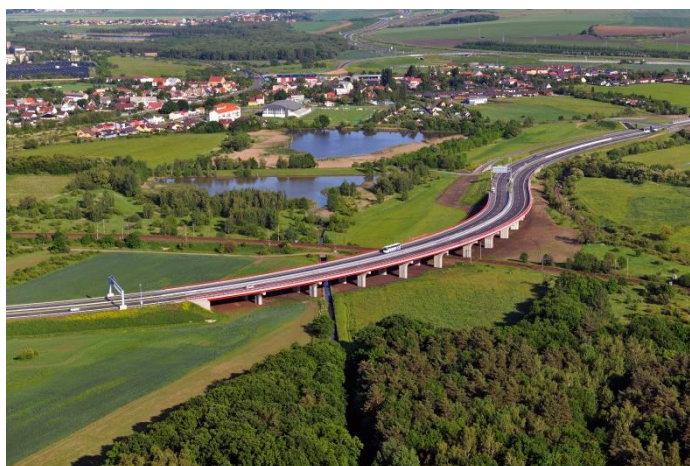
**Obr. č. 6** Víceúčelový podchod pod komunikací D7

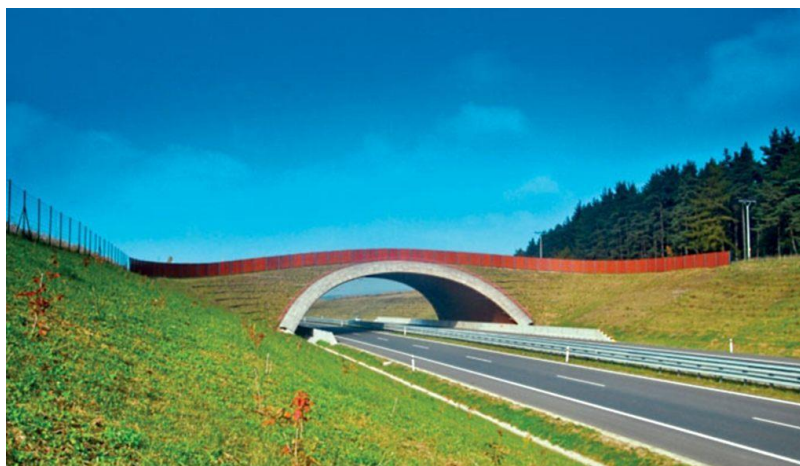
**Obr. č. 7** Ekodukt D1 Mengusovce – Jánovce, III. Etapa, objekt C 231

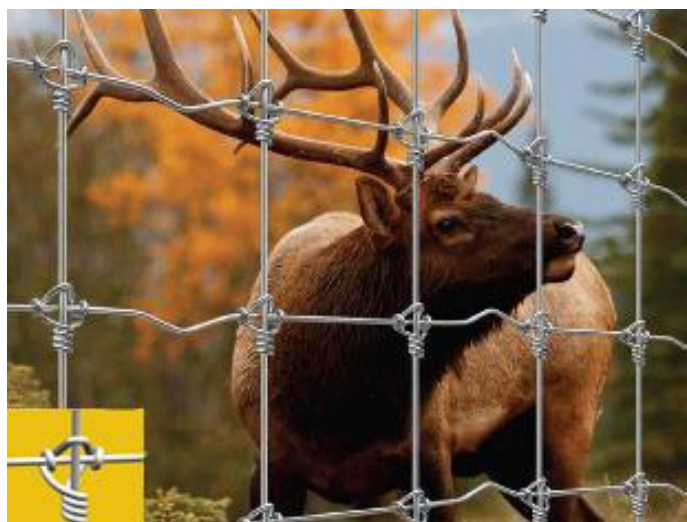
**Obr. č. 8 TIGHTLOCK – neklouzavý uzel**

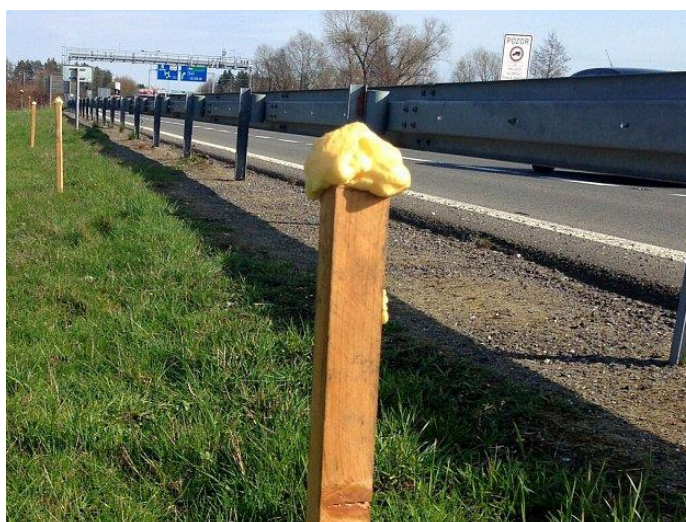
**Obr. č. 9:** Pachové ohradníky

Jedná se o přípravky, které simulují pach velkých predátorů či lidí a odrazují tím divokou zvěř ke vstupu do prostor pozemních komunikací nebo ji navádějí k místu bezpečného přechodu. Nejedná se o opatření se 100% účinkem, ale jde o opatření, které významně snižuje úmrtnost zvěře vlivem srážky s dopravními prostředky (Hrouzek 2010). Pachové přípravky mohou být ve formě pěnové nebo tekuté a jejich účinek přetrvává 1 – 2 měsíce (ve výjimečných případech až 6 měsíců) od doby aplikace v závislosti na počasí. Po uplynutí této doby se doporučuje aplikaci opakovat za použití jiného chemického přípravku, aby si zvěř nezvykla na jeden druh zápachu. Udává se, že např. přípravek ANTIFER o množství cca 750 ml ochrání až 1 km pozemku po obvodu. Tyto přípravky lze aplikovat až do teploty -12°C (ANTIFER 2016).

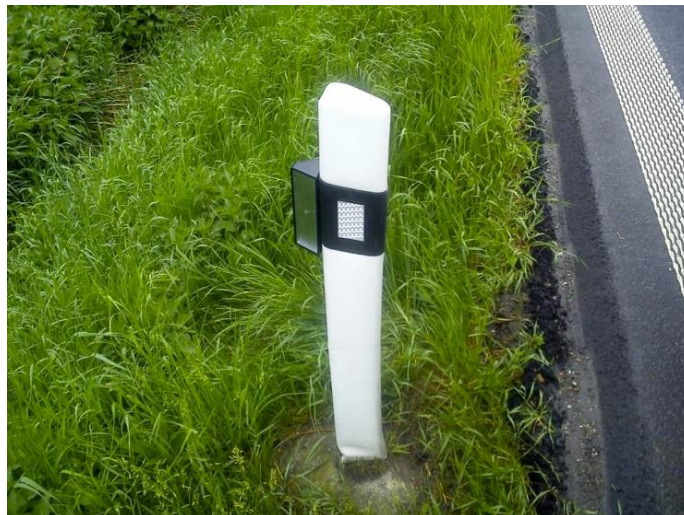
**Obr. č. 10:** Odrazka pro plašení zvěře

Jejich úkolem je vizuálně stimulovat zvěře ke změně směru jeho pohybu od pozemní komunikace (obr. č. 10). Efektivita tohoto řešení je dosti sporná, jelikož zde hraje dost významný faktor světlo a úhel dopadu světla na povrch odrazky nebo zrcadla a postoj zvířete (Sullivan 2004).

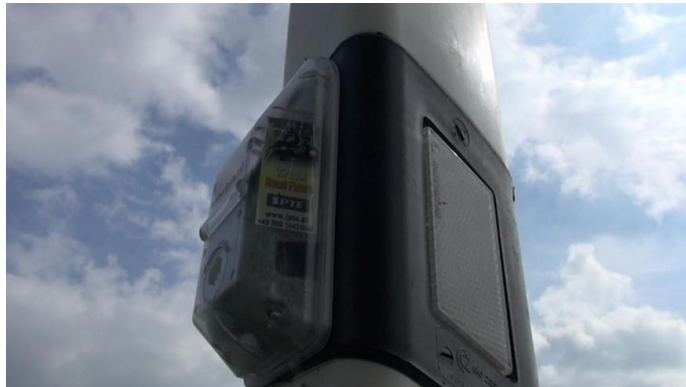
Jedná se o elektronické zařízení, které slouží k odpuzování divoké zvěře z chráněného prostoru pozemní komunikace (obr. č. 12). Toto zařízení je možné použít především k plašení těchto druhů zvířat: liška, černá zvěř, srnec, muflon, daněk, jelen. Zařízení je použitelné i pro zaběhnutá domácí zvířata.

**Obr. č. 12:** Elektronický plašič divoké zvěře

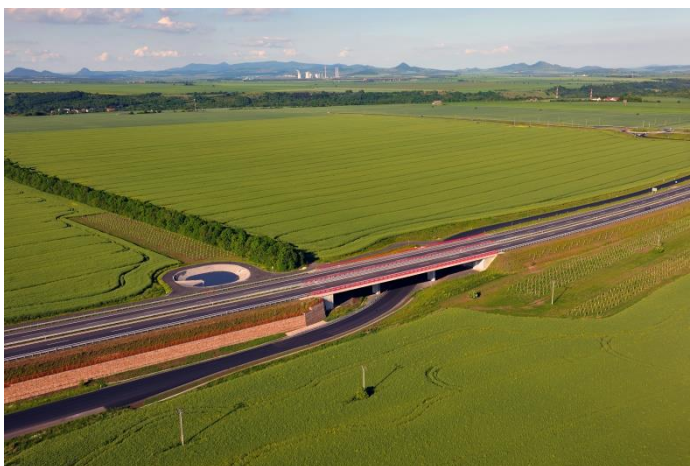
Obr. č. 14: Most na komunikaci D7 v km 0, 440

Délka nosné konstrukce 79,6 m  
Rozpětí polí 24 + 30 + 24 m  
Šikmost mostu 60°  
Celková šířka mostu 2 x 14,1 m  
Výška mostu 8,435 m  
Plocha mostu 1075 m<sup>2</sup>

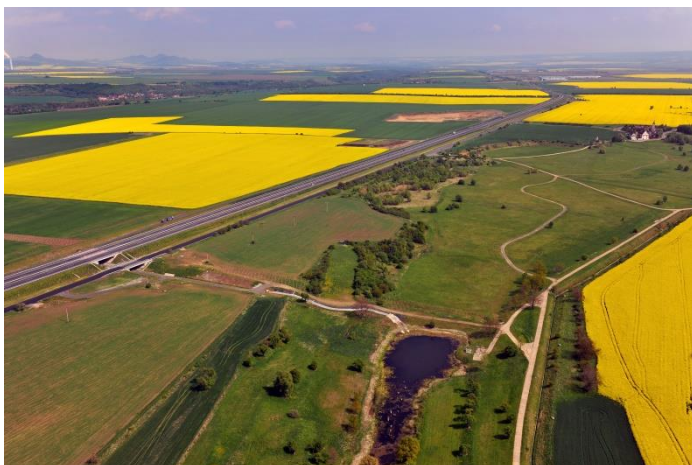
Obr. č. 15: Most na silnici D7 v km 2, 780

Délka nosné konstrukce 18 m  
Rozpětí polí 17 m  
Šikmost mostu 90°  
Celková šířka mostu 27,1 m  
Výška mostu 5,492 m  
Plocha mostu 480 m<sup>2</sup>

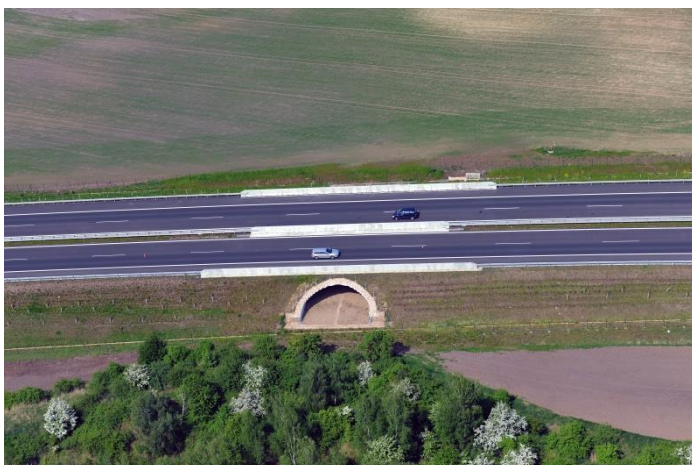
Obr. č. 16: Most na dálnici D7 pro zvěř v km 5, 760

Délka nosné konstrukce 44,5 m  
Světlost mostu 11,75 m  
Šikmost mostu 90°  
Šířka průchozího prostoru 11,7 m  
Výška průchozího prostoru 3,6 m  
Výška mostu 4,9 m

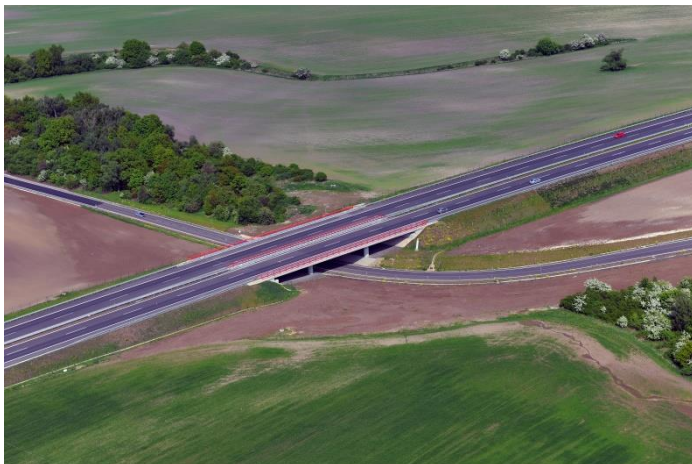
Obr. č. 17: Most na dálnici D7 v km 6, 280

Délka nosné konstrukce 55,2 m  
Rozpětí polí 16 + 22 + 16 m  
Šikmost mostu 70°  
Celková šířka mostu 28,5 m  
Výška mostu 6,744 m  
Plocha mostu 1573 m<sup>2</sup>

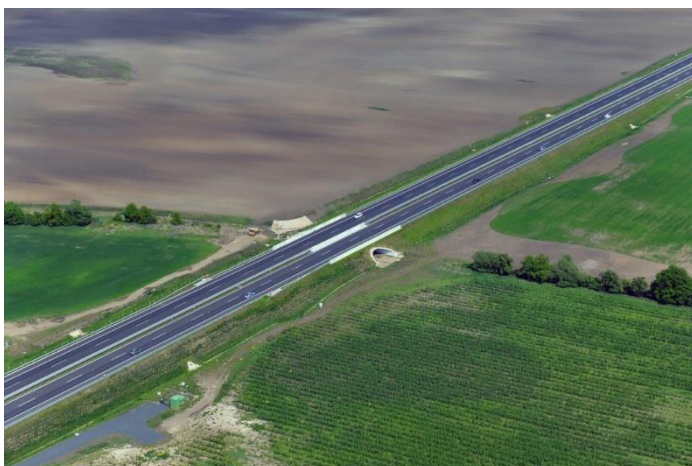
Obr. č. 18: Most na dálnici D7 pro biokoridor v km 7, 020

Délka nosné konstrukce 45,3 m  
Světlost mostu 11,75 m  
Šikmost mostu 90°  
Výška průchozího prostoru 3,6 m  
Výška mostu 5,1 m

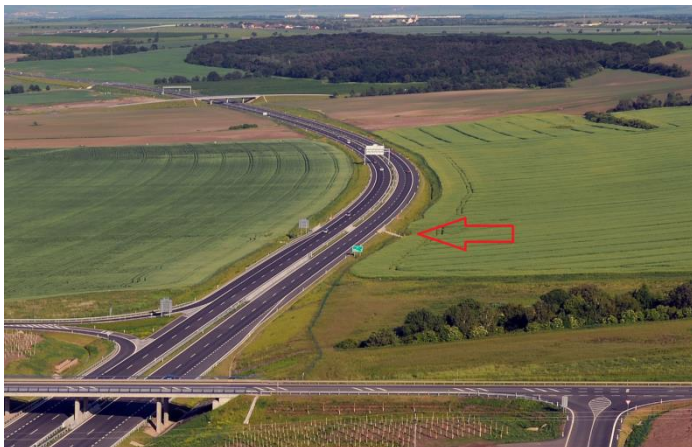
Obr. č. 19: Most na dálnici D7 pro biokoridor v km 8, 640

Délka nosné konstrukce 20,2 m

Rozpětí 19 m

Výška průchozího prostoru 2,6 m

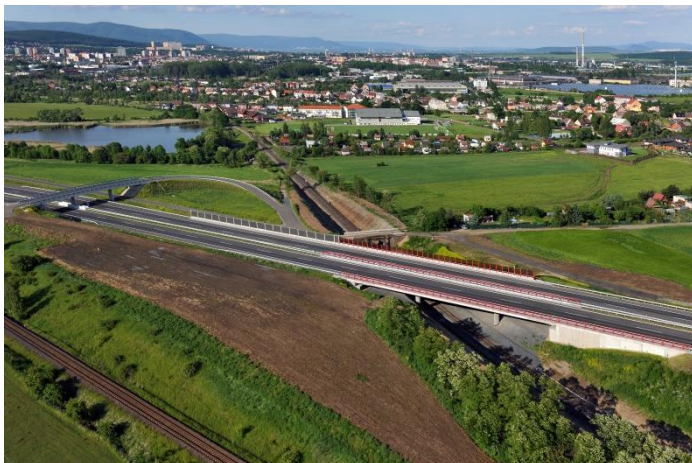
Obr. č. 20: Most na dálnici D7 nad tratí v km 14, 081

Délka nosné konstrukce 81,6 m

Rozpětí polí 24 + 30 + 24 m

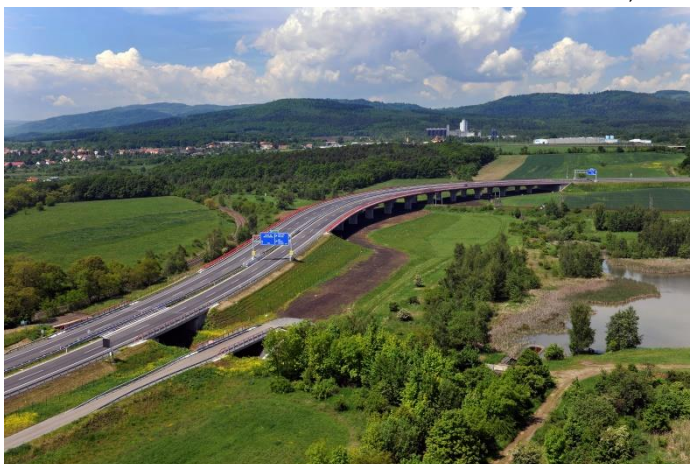
Obr. č. 21: Most na dálnici D7 nad vodotečí Lideňský přivaděč v km 14, 552  
Most na dálnici D7 nad tratí ČD v km 14, 707 – 15, 062

Délka nosné konstrukce 28,5 m  
Rozpětí polí 18 m  
Šikmost mostu 81 - 83°  
Celková šířka mostu 25,5 m  
Výška mostu 6,58 m  
Plocha mostu 727 m<sup>2</sup>

Délka nosné konstrukce 375 m  
Rozpětí polí  
27 + 5x30 + 31 + 4 x 30 + 27 m  
Šikmost mostu kolmý  
Celková šířka mostu 2 x 14,1 m  
Výška mostu 6,7 m nad ČD  
Plocha mostu 10 611 m<sup>2</sup>

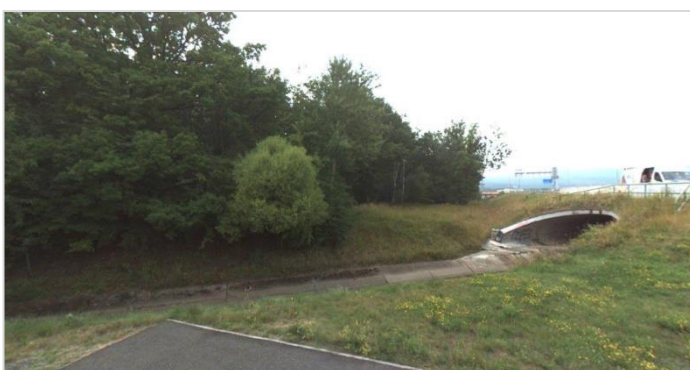
Obr. č. 22: Most na silnici I/7 přes podkrušnohorský přivaděč

Délka nosné konstrukce 10,4 m  
Rozpětí polí 9,7 m  
Šikmost mostu proměnná ± 40°  
Šířka průchozího prostoru 2x1 m  
Výška mostu 5,4 m  
Plocha mostu 867 m<sup>2</sup>

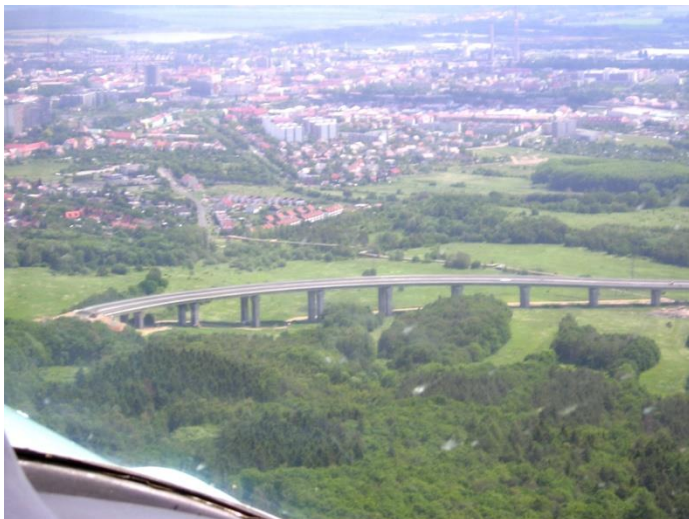
Obr. č. 23: Estakáda na silnici I/7

Délka nosné konstrukce 493,2 m  
Rozpětí polí 30 + 11x39,5 + 30 m  
Šikmost mostu kolmý  
Celková šířka mostu 23,5 m  
Výška mostu 14 m  
Plocha mostu 11 016 m<sup>2</sup>

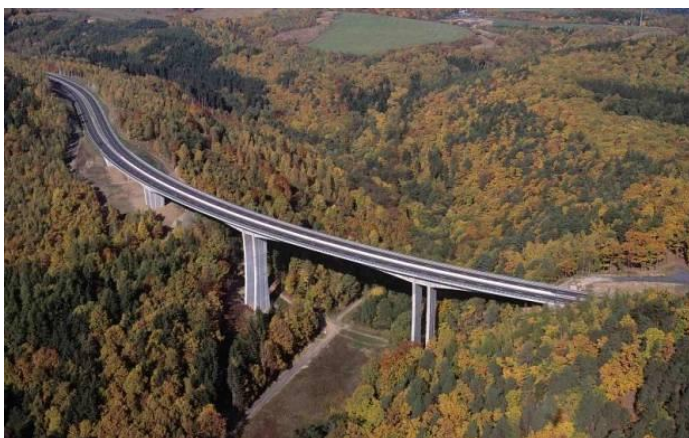
Obr. č. 24: Most na silnici I/7 přes údolí Hačky

Délka nosné konstrukce 336m  
Rozpětí polí 60 + 106 + 106 + 60 m  
Šikmost mostu 60°  
Celková šířka mostu 22,3 m  
Podchozí výška mostu 46,6 m  
Plocha mostu 7500 m<sup>2</sup>

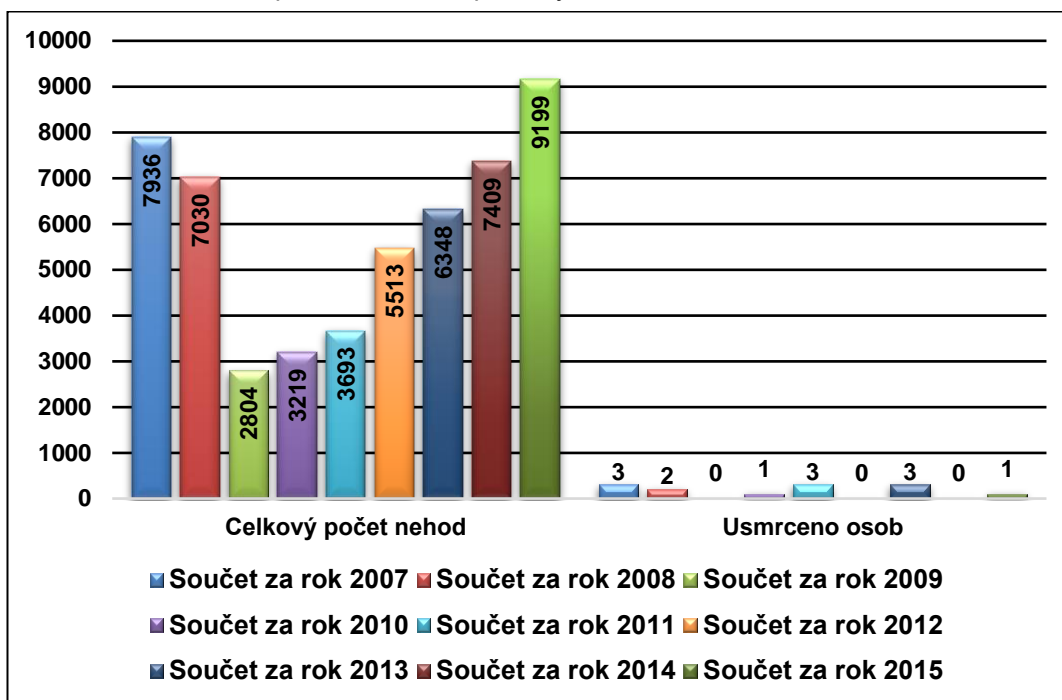
**Obr. č. 33:** Přehled dopravních nehod, při kterých došlo ke srážce s lesní zvěří

Dále lze říci, že dopravní nehody, které byly způsobeny lesní zvěří, představují 6,92 % všech dopravních nehod. Počet osob usmrcených se zaviněním lesní zvěře se ukazuje konstantní, ale celkový počet dopravních nehod způsobených srážkou s lesní zvěří, i přes pokles v předešlých letech, opět narůstá.

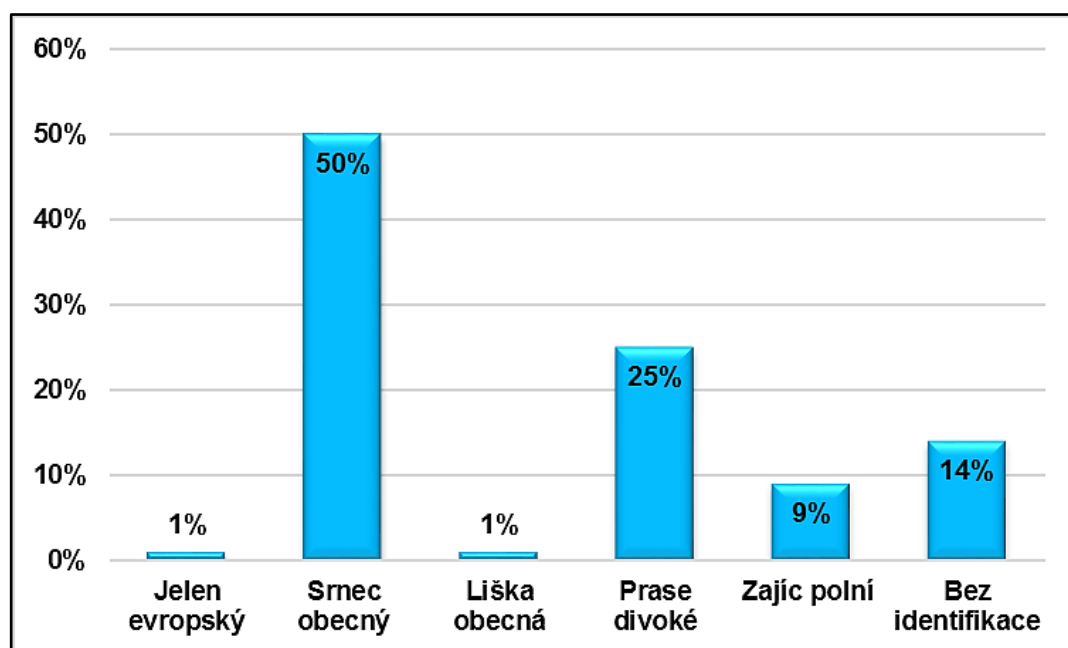
Obr. č. 35: Dopravní nehody podle způsobeného druhu zvěře v zájmovém území

Graf č. 35 nám ukazuje druh zvířete, které nejvíce způsobuje dopravní nehodu v zájmovém území, i když je třeba počítat s nepatrnou odchylkou z důvodu počtu zvěře bez identifikace, která může zahrnovat všechny druhy. V příloze č. 6 (graf č. 36 a 37) můžeme vidět způsobení dopravních nehod lesní zvěří dle ročního období a dle biotopu.

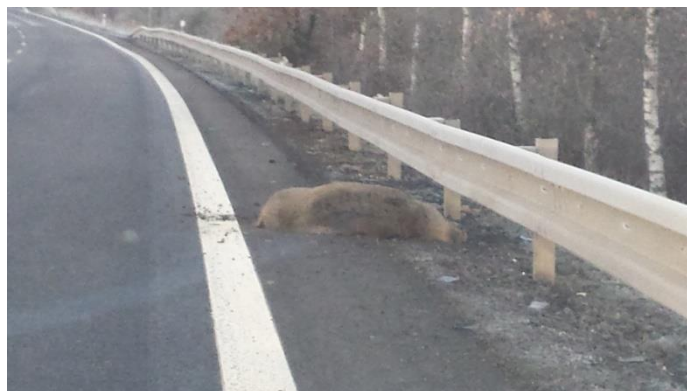
**Obr. č. 38:** Usmrcené zvíře – Prase divoké

**Počet úhynů:** 27 ks, 2 x na základě vlastního šetření – zajíc polní a prase divoké (viz obrázek č. 38).

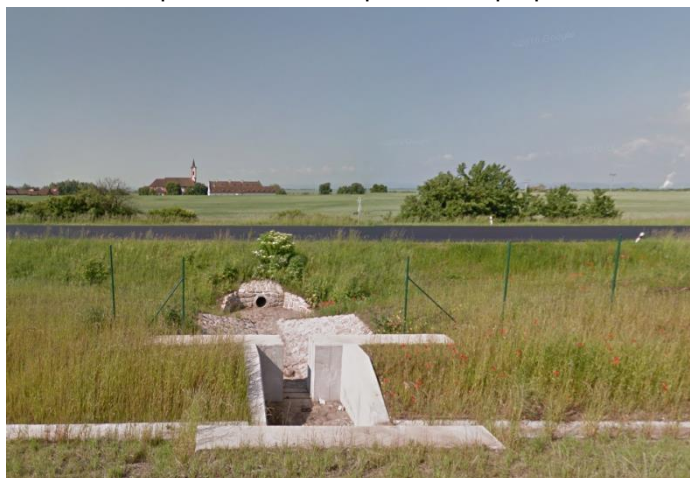
**Obr. č. 39:** Špatné ukončení oplocení na propustku v km 1,950

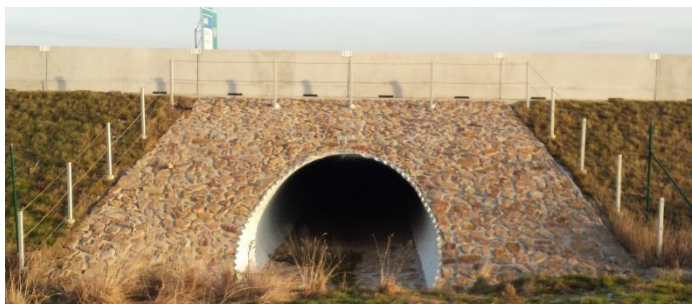
**Obr. č. 40:** Detail stávajícího oplocení migračních objektů na dálnici D7

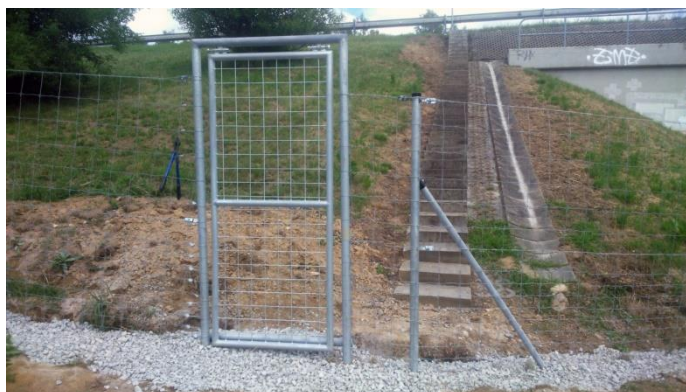
**Obr. č. 42:** Nový způsob uchycení branky ze shora použitý na D1

Nutné volit správný systém uchycení branky v uceleném systému oplocení tak, aby nedocházelo k samovolnému otevírání branek za nepříznivého větrného počasí. V 07/2016 byl na dálnici D1 aplikován nový způsob uchycení branky ze shora (viz obrázek č. 42). Stabilitu v poloze zajišťuje váha branky.

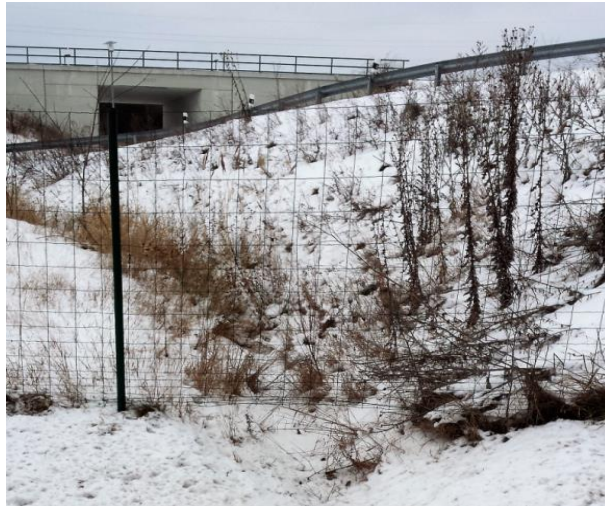
**Obr. č. 43:** Nerovnost terénu u spodní hrany pletiva

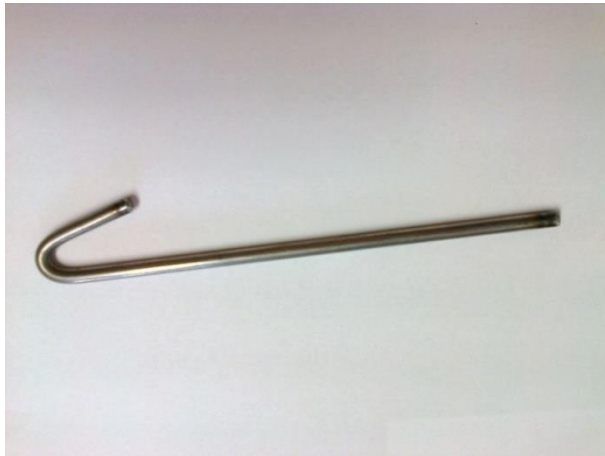
**Obr. č. 44:** Ukázka kotevního kolíku

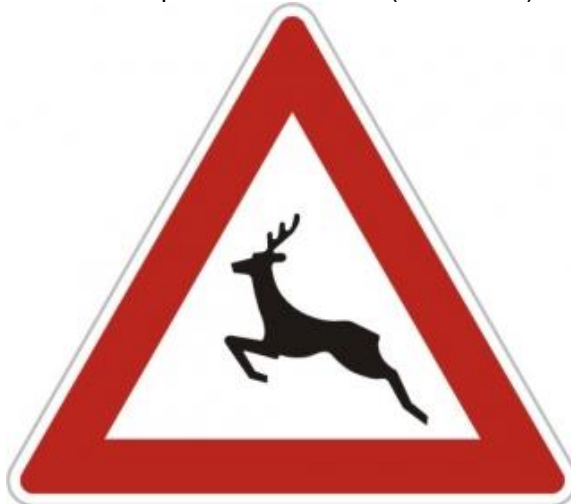
**Obr. č. 45:** Dopravní značka A14 (Pozor zvěř)

V neoplocených úsecích instalovat výstražné dopravní značky typu “A14 Pozor zvěř” dle vyhlášky č. 294/2015 Sb., kterou se provádějí pravidla provozu na pozemních komunikacích. Tyto dopravní značky (viz obrázek č. 45) tak budou v dostatečné vzdálenosti varovat řidiče, že se nachází v kritickém úseku, kde dochází ke zvýšenému střetu s lesní zvěří.

Tuto dopravní značku A14 doporučuji instalovat v obou směrech úseku MÚK Nové Spořice – Křimov (křižovatka Nebovazy – Suchdol) v km 5, 482 – 6, 700 a v úseku Křimov – Hora Svatého Šebestiána (křižovatka silnice č. I/7 a III/25114) v km 0, 0 – 1,280 a v km 2, 300 – 4, 300 (viz příloha č. 21).

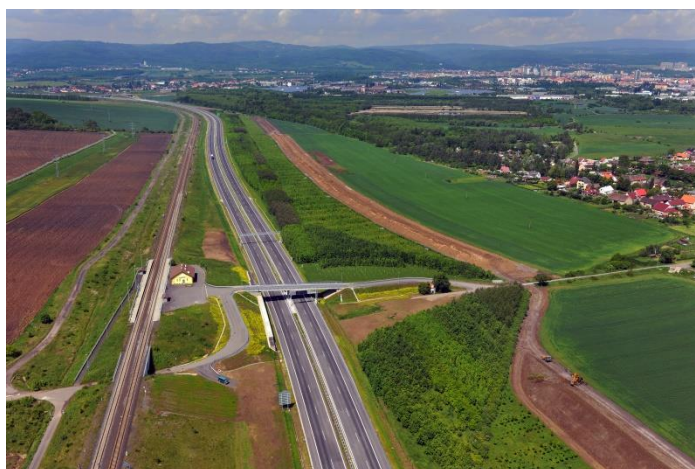
**Obr. č. 46:** Lokální biokoridor LBK 2 - 3 k založení (úsek MÚK Droužkovice – MÚK Spořice)

Součástí uceleného systému oplocení vhodně doplnit náhradní výsadbu u migračních objektů v návaznosti na prvky územního systému ekologické stability. Návrh byl proveden u migračního objektu č. 3 (most na dálnici D7 pro biokoridor v km 8, 640) v úseku MÚK Vysočany – MÚK Droužkovice (viz příloha č. 22)

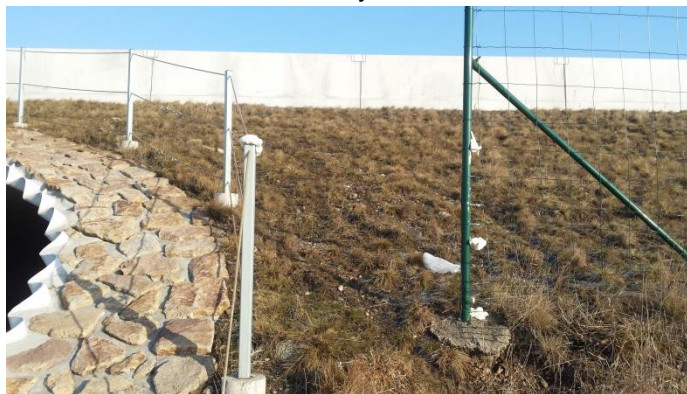
**Obr. č. 47:** Pachové ohradníky v rizikovém místě

dálnici D7 pro biokoridor v km 7,020", kde probíhalo v období 01 – 10/2016 měření za pomoci fotopasti a místního šetření, a kde byly zjištěny technické závady ve špatném ukončení oplocení na mostní objekt nebo na zábradlí objektu, byly v období 01-02/2017 na čtyřech rizikových místech umístěny pachové ohradníky (viz obrázek č. 47) a byla sledována průchodnost do prostoru pozemní komunikace.

Toto období jsem vybral záměrně na konci měření na základě kapitoly výsledky, kde byla definována riziková místa. Přítomnost sněhové pokrývky zaznamená stopy zvěře a vhodně tak doplní fotografické záznamy z fotopastí. Kombinace poznatků z fotopastí a stop zvěře ukáže, jak se v tomto kritickém místě zvěř pohybuje a zda má návaznost na dopravní nehody. V zimním období zvěř migruje za potravou a zvyšuje se tak pravděpodobnost záznamu.

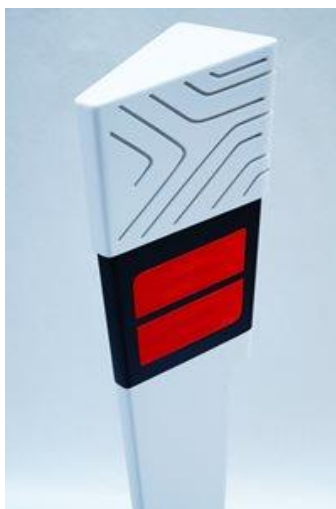
**Obr. č. 49:** Silniční sloupek dle návrhu Lenky Kopfové

V budoucnu se možná ještě dočkáme nového typu silničního sloupku, který v klauzurní práci navrhla Lenka Kopfová (Kasasová, 2015). Jedná se typ silničního sloupku, který kombinuje vizuální a pachovou funkci, čímž tvoří dvojí ochranu (viz obrázek č. 49).

**Poznámka k obrázku č. 47:** Ze shora je silniční sloupek řešen do tvaru useknutého trojúhelníku, se zeštíhlující se částí do vozovky. Pachový repelent je umístěn ve vrchním dílu, který má dno a snímatelné víko. Prostřední část splňuje podmínky technických předpisů TP 66 pro trvalé dopravní značení na PK a spodní bílá část silničního sloupku má na širší straně seřízlé hrany ve 45° úhlu od vodorovné části komunikace. Tato úprava umožňuje odraz světla od vozidla do polí, luk, lesů a tím dodávají zvěři vizuální kontakt blížícího se nebezpečí (Kasasová, 2015).

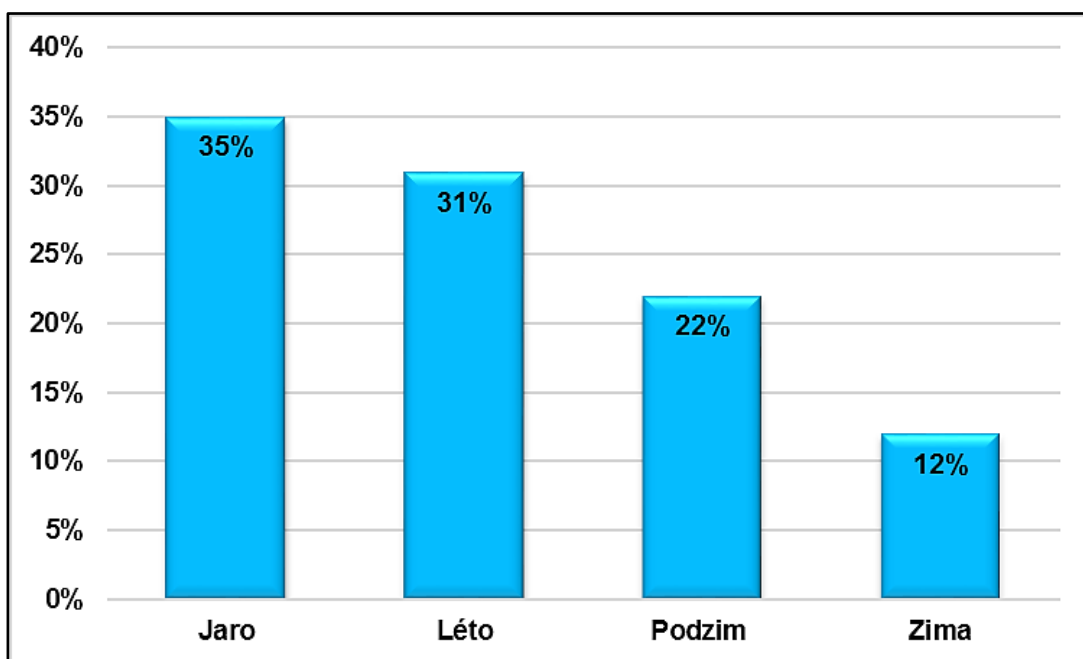
Obr. č. 36: Dopravní nehody způsobené zvěří dle ročního období

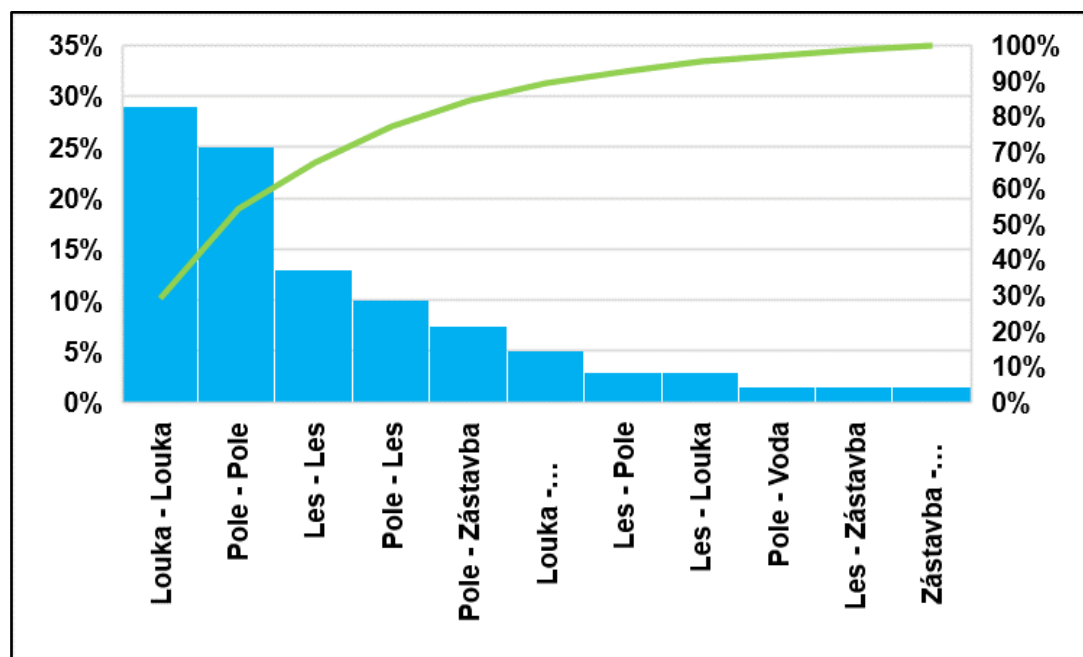
Obr. č. 37: Dopravní nehody způsobené zvěří podle biotopu

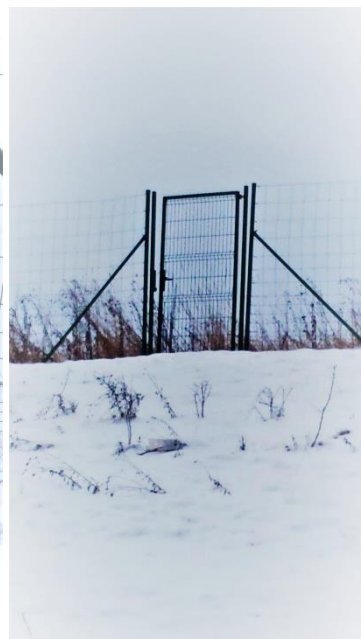
**uvolněná branka**

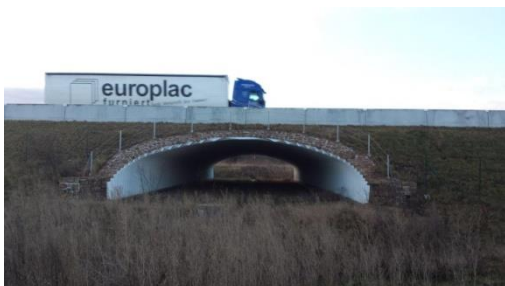
Most na dálnici D7 pro biokoridor v km 7,020 - pořízená fotodokumentace v rámci měření a průzkumu

pohled na migrační objekt od LBC 27

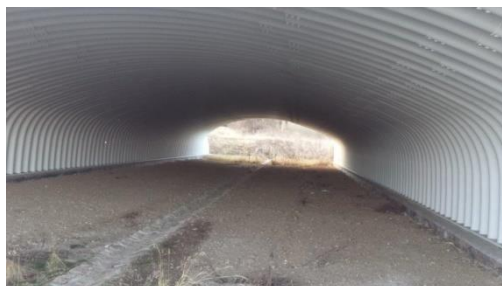
pohled do migračního objektu

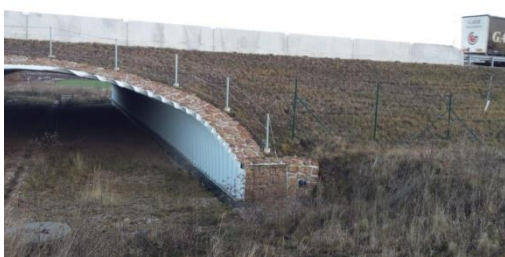
pohled na kritické místo

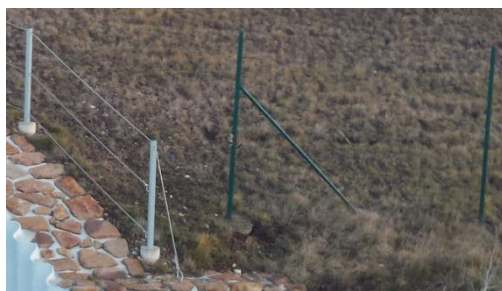
detail mezery oplocení - zábradlí

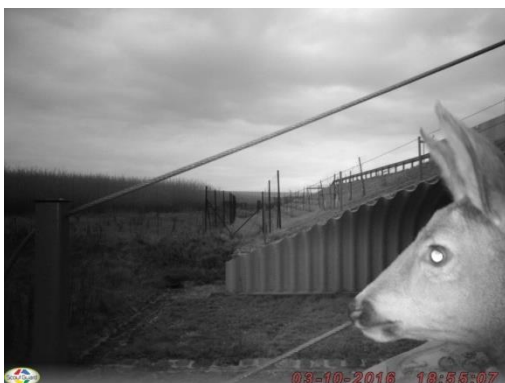
mezera v oplocení – srnec obecný

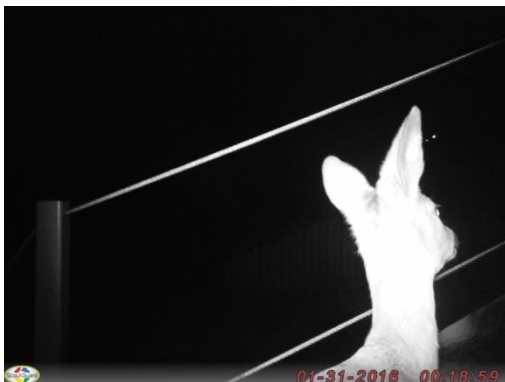
mezera v oplocení – srnec obecný

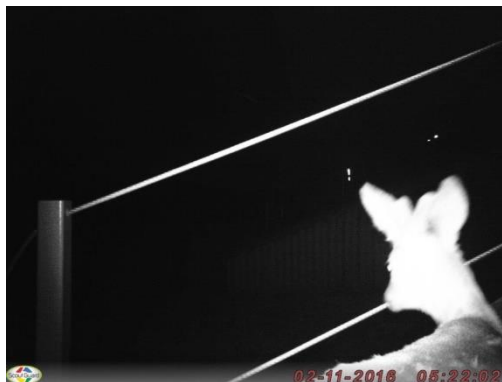
mezera v oplocení – srnec obecný

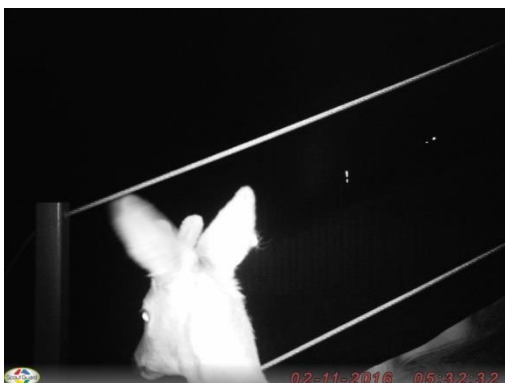
mezera v oplocení – srnec obecný

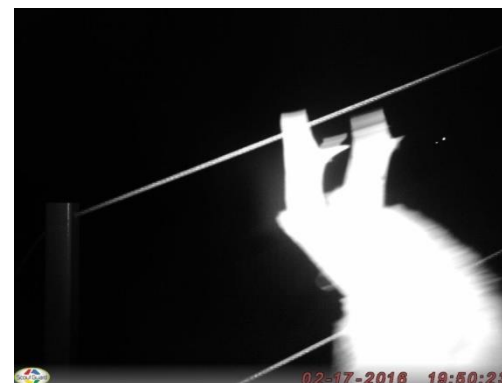
mezera v oplocení – srnec obecný

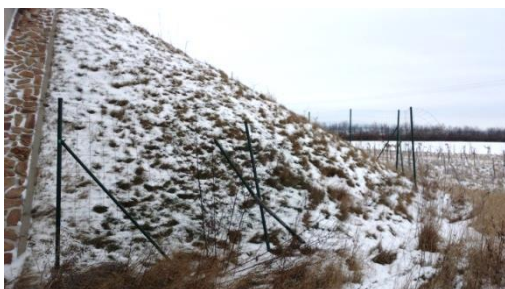
**záznam č. 1**

Záznam č.	Poloha	Ve směru	Popis poškození	Druh poškození	Vzdálenost od MÚK Vysočany
1	50.3860644N 13.5439158E	Praha	Poškozeno v celém rozsahu, úplná absence	A	675 m
2	50.3876986N 13.5408850E	Praha	Poškozeno nahoře u sloupku a strženo dolů	H	990 m
3	50.3880292N 13.5401153E	Praha	Poškozeno dole u sloupku	D	1055 m
4	50.3931300N 13.5302822E	SRN	Špatné uchycení u sloupku	U	1940 m
5	50.4087306N 13.4963031E	SRN	Poškození u země	D	4900 m
6	50.4127578N 13.4819183E	Praha	Poškození u země	D	6900 m
7	50.4145944N 13.4698000E	SRN	Poškození u země	D	7200 m
8	50.4196058N 13.4410156E	SRN	Úplné poškození vlivem dopravní nehody	A	9100 m

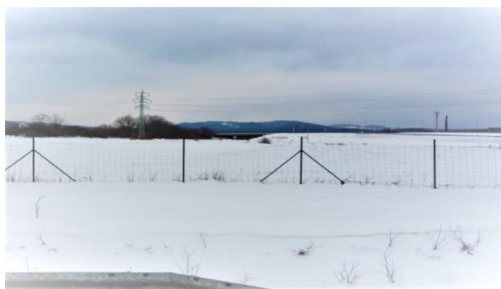
**záznam č. 10**

Záznam č.	Poloha	Ve směru	Popis poškození	Druh poškození	Vzdálenost od MÚK Droužkovice
9	50.4216119N 13.4351281E	Praha	Špatné uchycení branky	U	300 m
10	50.4263283N 13.4259683E	Praha	Oplocení nadzvednuto	D	1127 m
11	50.4263283N 13.4259683E	Praha	Horní deformace	H	1275 m
12	50.4362072N 13.3995506E	Praha	Deformace o třech polích	H	3500 m
13	50.4350436N 13.3883967E	Praha	Poškozeno u zakončení mezi sloupky	D	4100 m

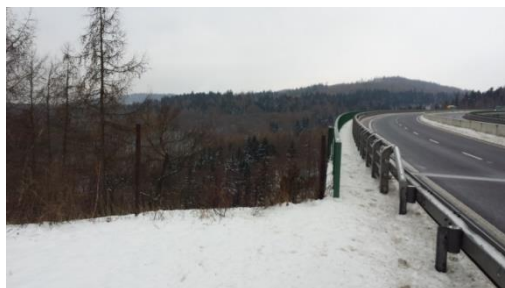
**záznam č. 15**

<b>Záznam č.</b>	<b>Poloha</b>	<b>Ve směru</b>	<b>Popis poškození</b>	<b>Druh poškození</b>	<b>Vzdálenost od MÚK Nové Spořice</b>
14	50.4702222N 13.3724981E	Praha	Plošné poškození v dolní části cca 7,5 m	D	1830 m
15	50.4705625N 13.3719361E	Praha	Špatně uchycená branka	U	1880 m
16	50.4704369N 13.3643725E	Praha	Horní deformace	H	2439 m
17	50.4703994N 13.3615864E	Praha	Úplná absence oplocení zcela strženo	A	2690 m
18	50.4724044N 13.3574553E	SRN	Dolní deformace	D	3049 m
19	50.4724472N 13.3568658E	Praha	Dolní deformace	D	3060 m
20	50.4737261N 13.3560783E	SRN	Chybí uchycení ve střední části	U	3215 m
21	50.4738928N 13.3554956E	Praha	Špatně uchycená branka	U	3243 m
22	50.4746914N 13.3549192E	SRN	Spodní poškození	D	3345 m
23	50.4748972N 13.3541269E	Praha	Špatně uchycená branka	U	3450 m
24	50.4760219N 13.3506342E	Praha	Horní deformace	H	3904 m
25	50.4770528N 13.3439586E	Praha	Celková deformace v délce 6 m	A	4207 m

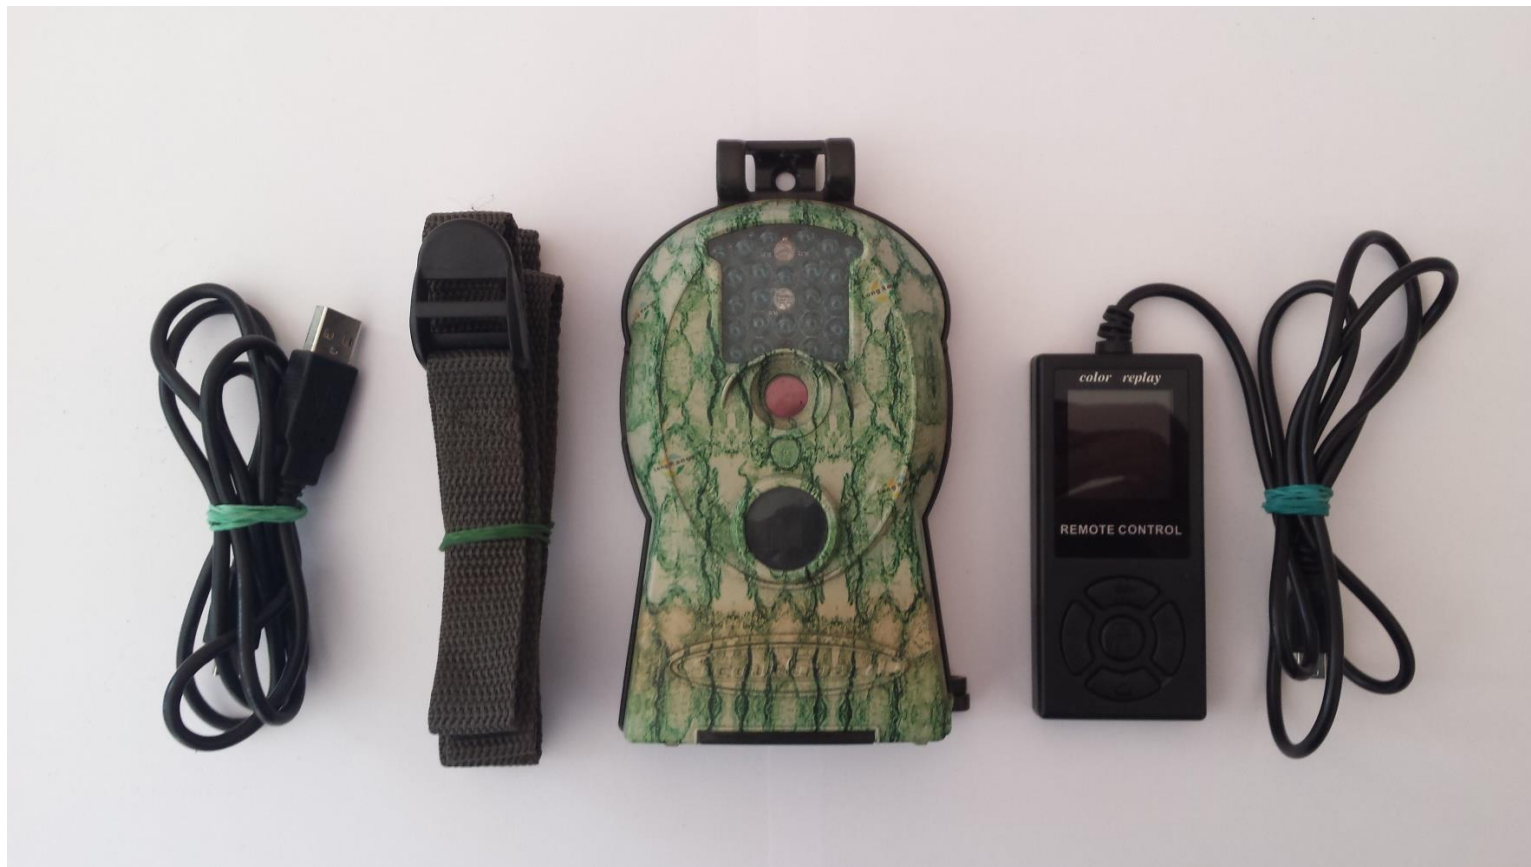
**Použitý druh fotopasti ScoutGuard SG 570-12M HD**
