Vliv rekultivace na kladenských odvalech z
pohledu rostlinných a živočišných druhů

DIPLOMOVÁ PRÁCE

Effect of reclamation at the Kladno dumps in terms of plant and animal species

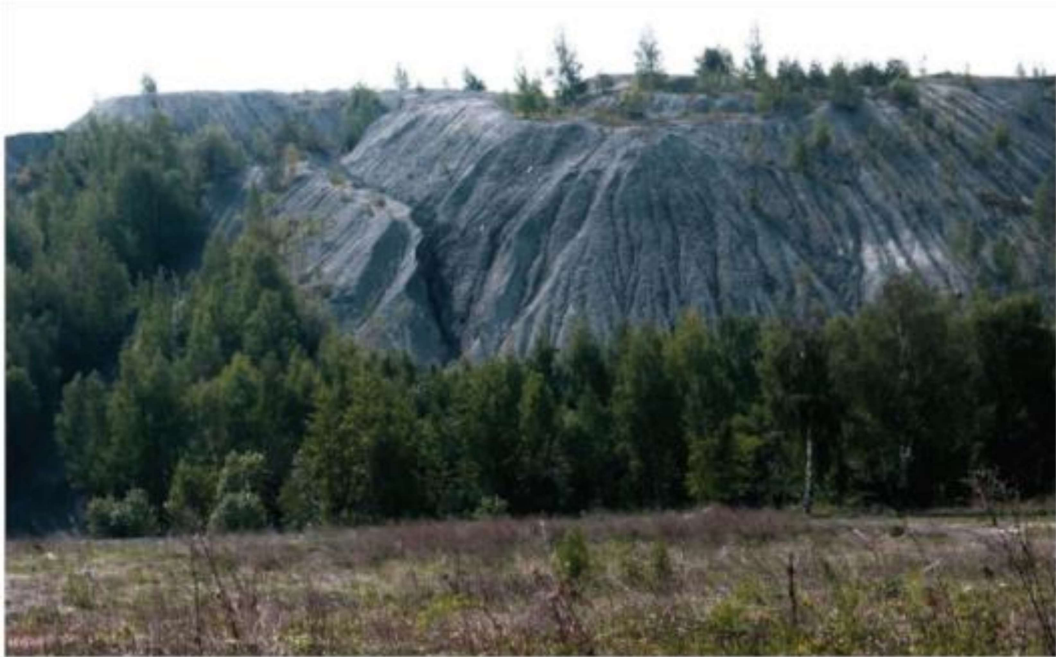
Obrázek 3: Odval Tuchlovice před rekultivací

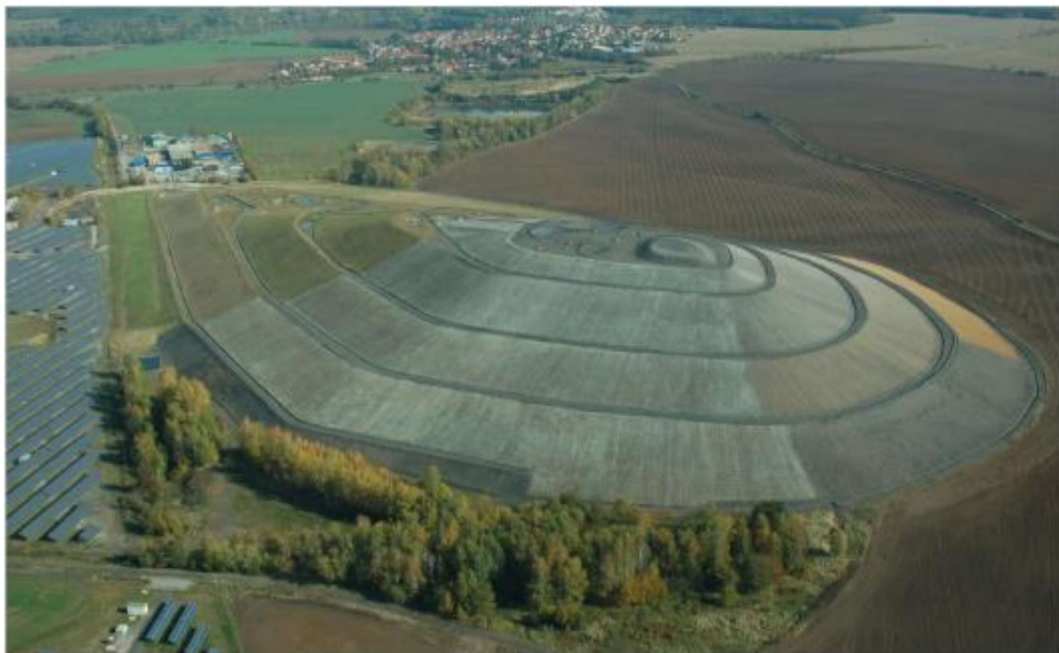
Obrázek 4: Odval Tuchlovice po rekultivaci

Závěrečná biologická rekultivace vycházela z tradičních rekultivačních metod, jejichž cílem je začlenění odvalu do okolní krajiny a netradičních revitalizačních opatření, která respektují zvláštnosti zájmového území, především specifika odvalových substrátů a uchovávají tak atypické stanoviště pro řadu cenných a chráněných druhů živočichů a rostlin. Plochy při patě severní části odvalu byly osázeny dřevinami, poloodrostky a keři z důvodu vytvoření přechodového pásu mezi odvalem a pozemky bývalého areálu dolu Tuchlovice. Na plochách, kde byla jako závěrečná krycí vrstva použita zemina, byly na svazích s převažující severní expozicí provedeny souvislé plošné výsadby lesních sazenic a keřů. Výsadba byla prováděna nepravidelně hnízdovým způsobem s promíchanými jednotlivými druhy. Na svazích s převažující jižní a jihovýchodní expozicí bylo provedeno zatravnění s rozptýlenou výsadbou dřevin. Temeno odvalu a všechny plochy, kde byla navracena haldovina jako závěrečná krycí vrstva, byly ponechány spontánnímu vývoji, nebyla zde tedy provedena žádná výsadby. Tato plocha ponechána přirozené sukcesi má rozlohu 12,53 ha, celková plocha biologické rekultivace je 28,45 ha. Součástí biologické rekultivace byla následná pěstební péče, která zahrnovala ochranu sazenic proti škodám zvěří, sečení směsek, okopání okolo sazenic, vyžínání buřiny celoplošně (Prokopenko 2015b).

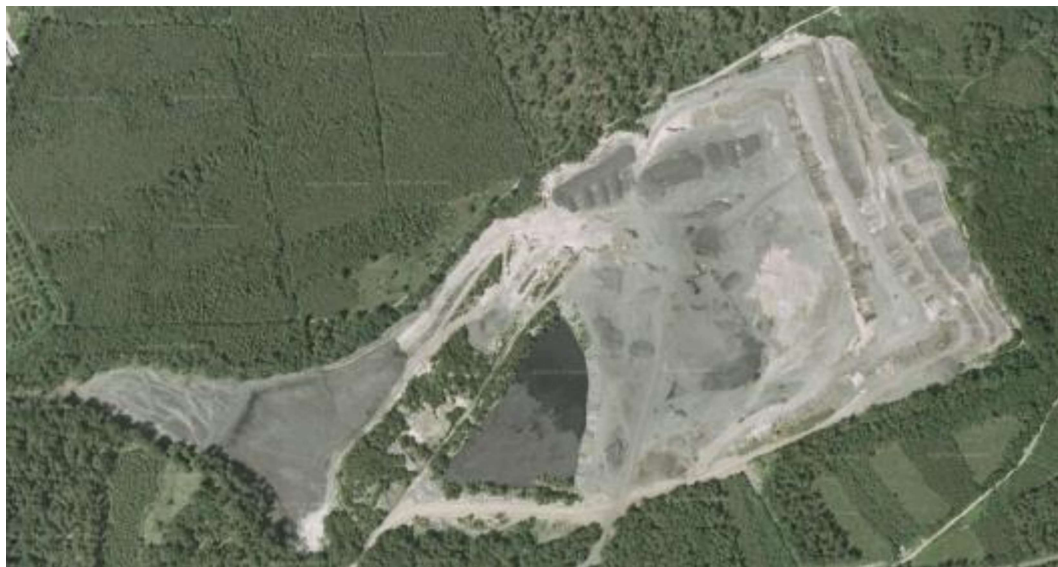
Obrázek 5: Odval V Němcích před rekultivací

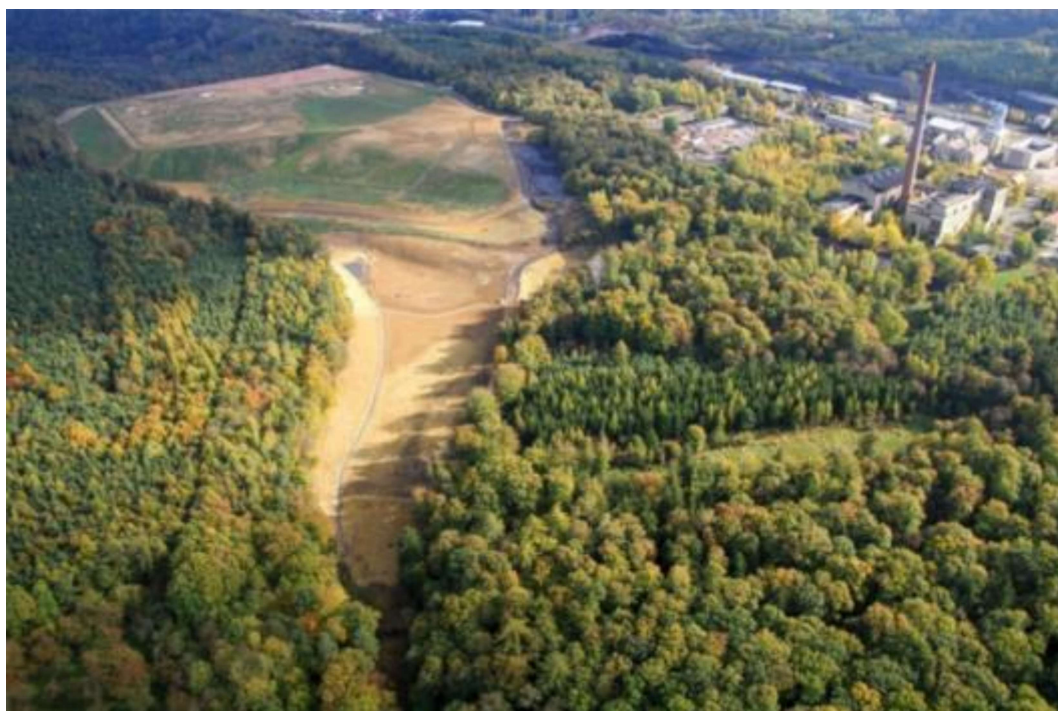
Obrázek 6: Odval V Němcích po rekultivaci

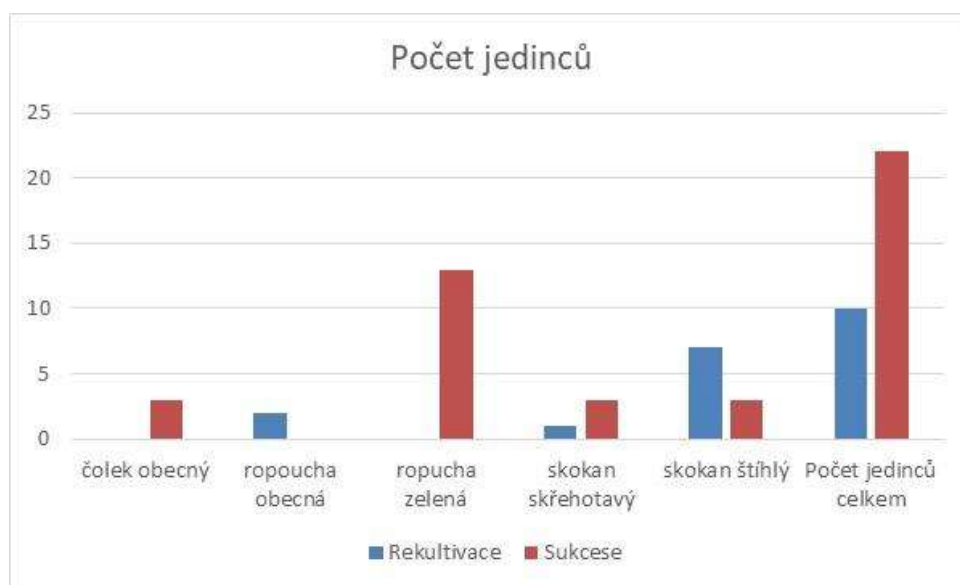
Obrázek 10: Graf počtu jedinců obojživelníků. Osa Y vyjadřuje počet jedinců v jednotkách.

22 dospělých jedinců. Jednalo se o čolka obecného (*Lissotriton vulgaris*) v počtu 3 kusů, ropuchu zelenou (*Bufo viridis*) v počtu 13 kusů, skokana skřehotavého (*Rana ridibunda*) v počtu 3 kusů a skokana štíhlého (*Rana dalmatina*) v počtu 3 kusů. Detailní rozdělení dle výskytu v lokalitách rekultivace a sukcese je znázorněno na obrázku 9 a na obrázku 10.

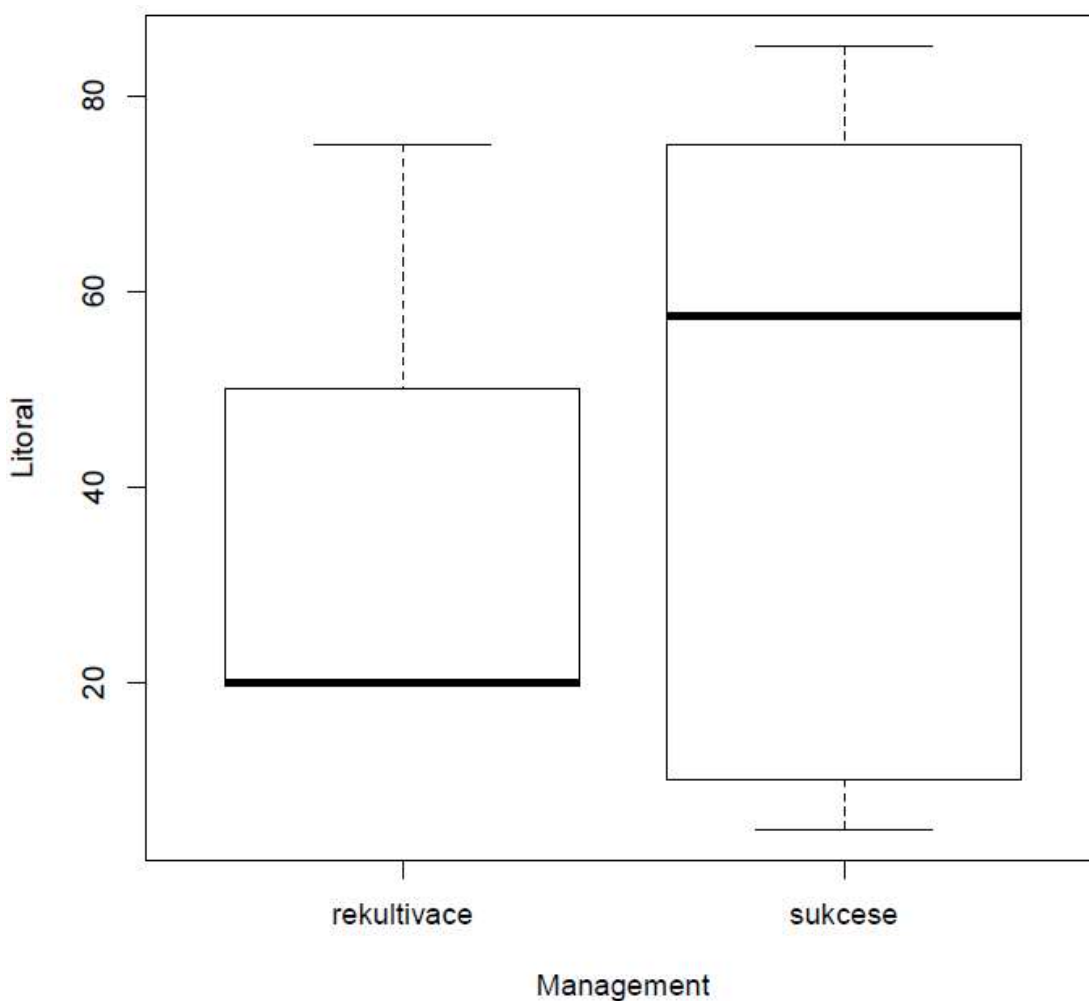
Vizualizace plochy litorálu, který se vyskytuje na dané lokalitě na vodních plochách s různým managementem, je vyjádřena na grafu níže (obrázek 12). Medián, tedy střední hodnota vyskytujícího se litorálu, je vyšší na plochách sukcese a její hodnota je 66 %. U lokalit s rekultivací je hodnota mediánu 20 %. Nejvyšší hodnota litorálu, která vyjadřuje maximální pokrytí vodních ploch, je u sukcese a její hodnota je 85 %. Naopak nejnižší hodnota je také u sukcese a její hodnota je 5 %. Pro zjištění normálního rozdělení byla zvolena metoda T-test, která potvrdila normální rozdělení dat ($p > 0,05$).

Obrázek 12: Graf litorálu v závislosti na managementu. Osa X rozděluje vodní plochy podle typu managementu. Osa Y vyjadřuje plochu litorálu v %.

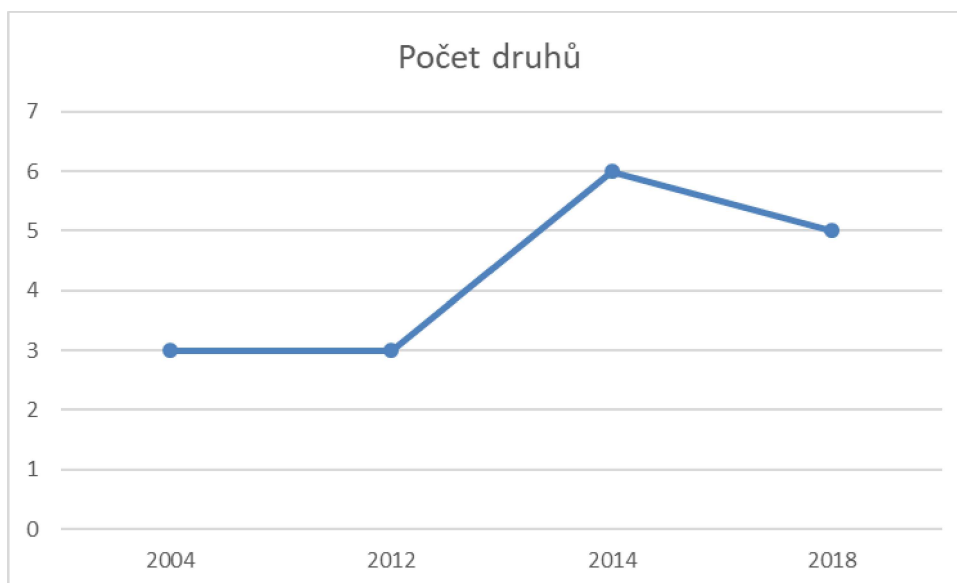
Obrázek 14: Graf výskytu obojživelníků na odvalu Tuchlovice 2004–2018. Osa X vyjadřuje sledované roky. Osa Y vyjadřuje počet druhů v jednotkách.

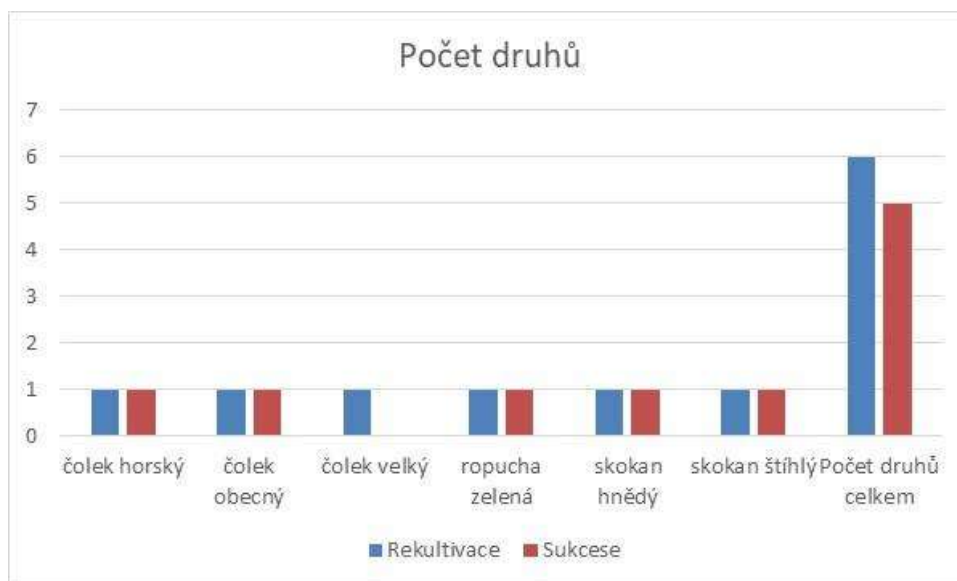
Obrázek 16: Graf počtu druhů obojživelníků. Osa Y vyjadřuje počet druhů v jednotkách.

Z pohledu rozdělení lokality dle rekultivace a sukcese bylo na rekultivačních plochách pozorováno 6 druhů obojživelníků v celkovém množství 12 dospělých jedinců. Jednalo se o čolka horského (*Mesotriton alpestris*) v počtu 3 kusů, čolka obecného (*Lissotriton vulgaris*) v počtu 1 kusu, čolka velkého (*Triturus cristatus*) v počtu 1 kusu, ropuchu zelenou (*Bufo viridis*) v počtu 2 kusů, skokana hnědého (*Rana temporaria*) v počtu 2 kusů a skokana štíhlého (*Rana dalmatina*) v počtu 3 kusů. Na sukcesních plochách bylo pozorováno 5 druhů obojživelníků v celkovém množství 10 dospělých jedinců. Jednalo se o čolka horského (*Mesotriton alpestris*) v počtu 2 kusů, čolka obecného (*Lissotriton vulgaris*) v počtu 2 kusů, ropuchu zelenou (*Bufo viridis*) v počtu 2 kusů, skokana hnědého (*Rana temporaria*) v počtu 3 kusů a skokana štíhlého (*Rana dalmatina*) v počtu 1 kusu. Detailní rozdělení dle výskytu v lokalitách rekultivace a sukcese je znázorněno na obrázku 16 a na obrázku 17.

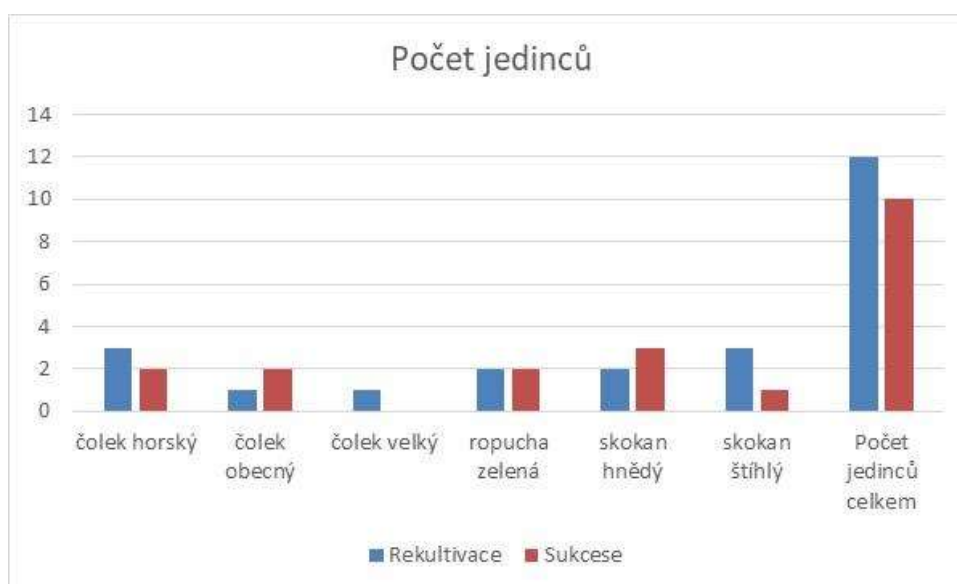
Obrázek 17: Graf počtu jedinců obojživelníků. Osa Y vyjadřuje počet jedinců v jednotkách.

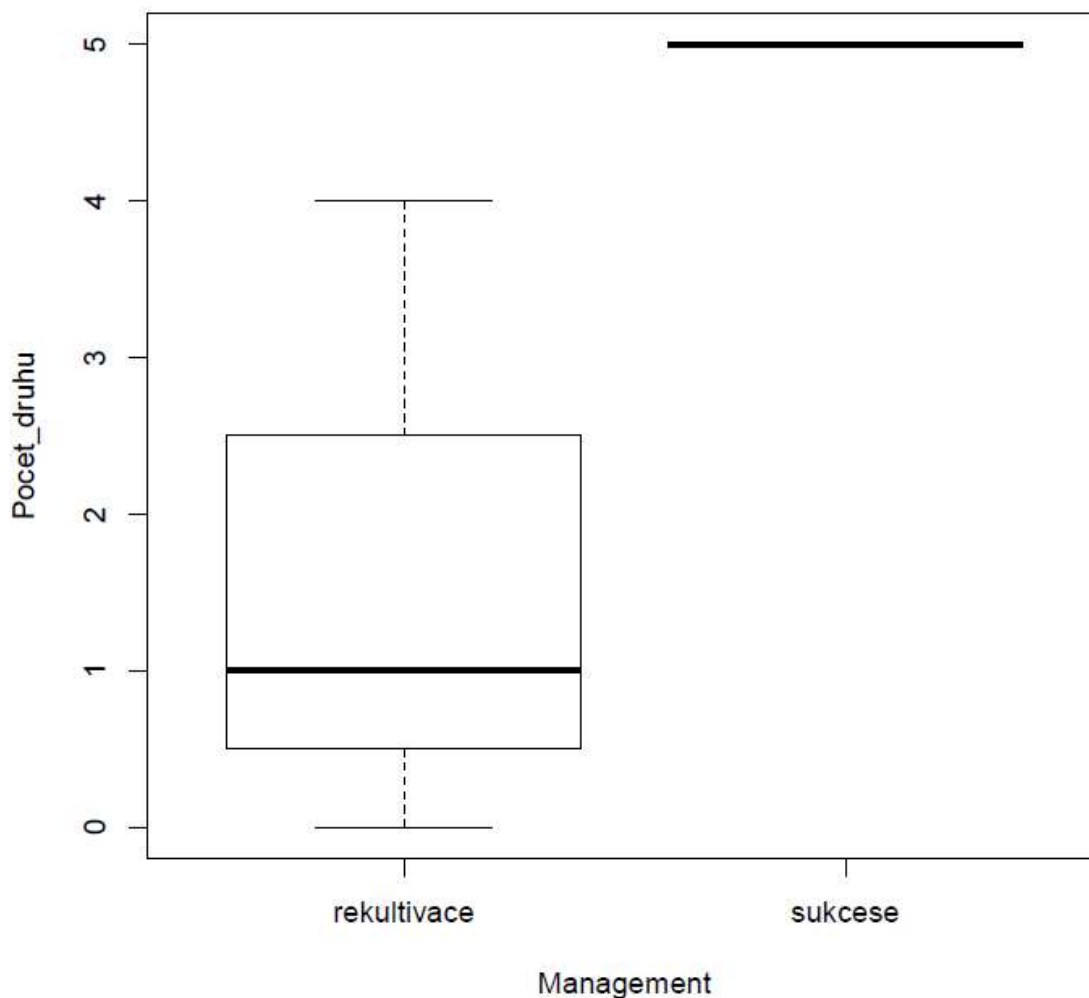
Vizualizace počtu druhů, které se vyskytují na dané lokalitě na vodních plochách s různým managementem, je vyjádřena na grafu níže (obrázek 18). Medián, tedy střední hodnota vyskytujících se počtu druhů, je vyšší na plochách sukcese a její hodnota je 5, ovšem toto je jediná hodnota, která připadá na tento management. U lokalit s rekultivací je hodnota mediánu 1. Nejvyšší hodnota počtu druhů, která vyjadřuje

maximální počet vyskytujících se druhů, je u sukcese a její hodnota je 5. Naopak nejnižší hodnota je u rekultivace a její hodnota je 0. Vyjadřuje vodní plochy bez nálezů obojživelníků. Pro zjištění normálního rozdělení byla zvolena metoda T-test, která potvrdila normální rozdělení dat ($p > 0,05$).

Obrázek 18: Graf počtu druhů v závislosti na managementu. Osa X rozděluje vodní plochy podle typu managementu. Osa Y vyjadřuje počet druhů v jednotkách.

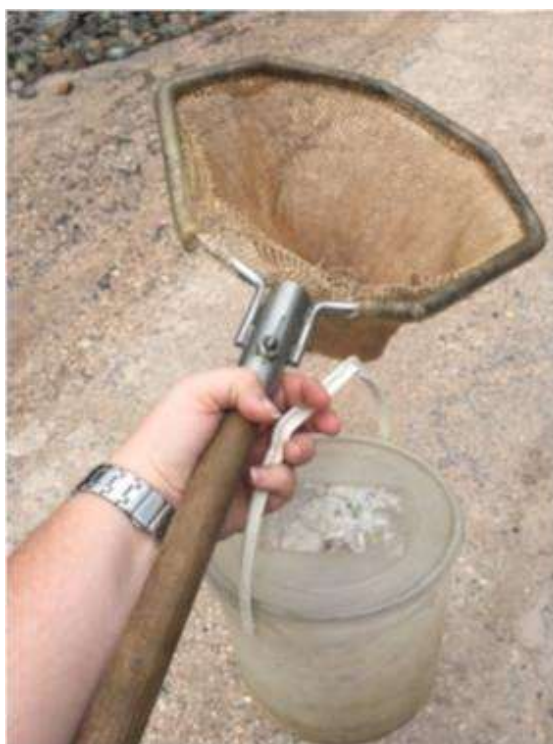
Obrázek 41: Pomůcky na terénní šetření
