# **PŘÍSTUP NA NÁSTUPIŠTĚ PRO OSOBY NA VOZÍKU PRO INVALIDY**

ACCESS TO RAILWAY PLATFORM FOR WHEELCHAIR USER

**BAKALÁŘSKÁ PRÁCE**  
BACHELOR'S THESIS

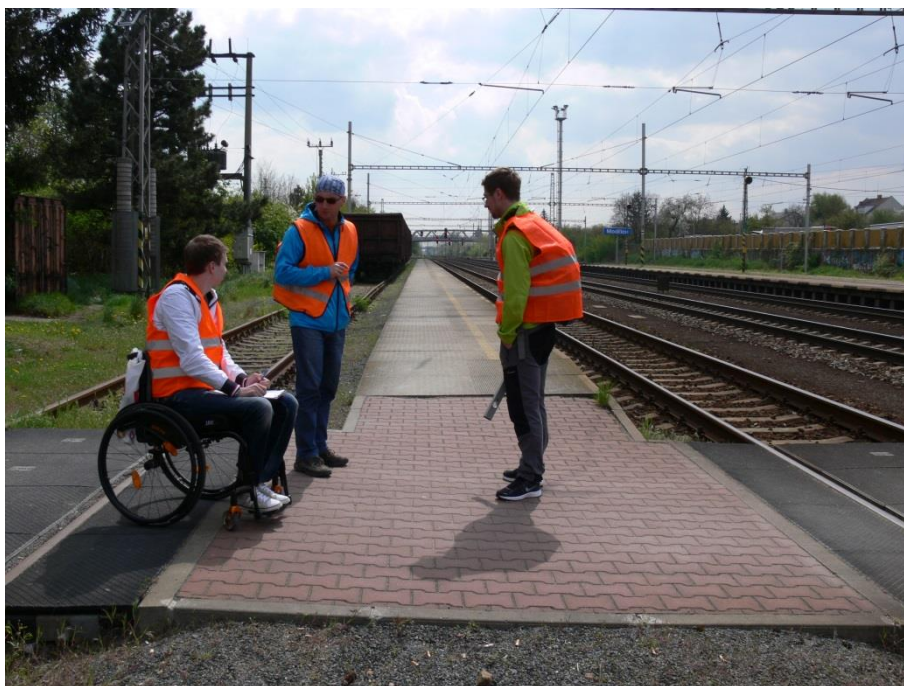
*Obrázek 23 Sklon úrovňového přechodu*

Přístup na úrovnové nástupiště č. 1 a č. 2 se realizuje úrovnovým přechodem (viz příloha A.1.) Tento přechod je konstruován v podélném sklonu 3,3 % (viz Obrázek 23), což odpovídá požadavkům příslušných předpisů. Taktéž šířka přechodu 3,2 m je dostačující. Přechod nenarušuje plynulost nástupní hrany. Hranice plochy přechodu nejsou dostatečně označeny vizuálními a hmatovými značkami. (2.6.1.8.1)

Pokud se tělesně postižená osoba na vozíku pohybuje po úrovnovém přechodu kolmo k ose koleje, tak jí podélný klon (3,3 %) nebude činit žádné problémy, ovšem pokud se rozhodne vstoupit na nástupiště č. 1, tak se již pohybuje rovnoběžně s osou koleje a podélný sklon se pro ni mění na příčný. Takováto hodnota příčného sklonu je na pohyb již značně problematická. Uvážíme-li v souvislosti s tím samotný vstup z úrovnového přechodu na nástupiště č. 1, který je realizován z čela šikmou rampou, tak dochází k prolínání dvou kritických míst. Na straně nástupní hrany u koleje č. 4 se příčný sklon na přechodu zároveň

prolíná s největším podélným sklonem rampy (5,1 %). Tyto dva aspekty dohromady jsou pro pohyb na vozíku nebezpečné. Zároveň k tomu musíme ještě vzít v potaz výškový rozdíl povrchů (0,04 m) při přechodu z rampy na nástupiště, které je tvořené deskami KS 230. V inkriminovaném místě napojení rampy dochází k překročení maximálního přípustného výškového rozdílu obou těchto ploch. Z toho důvodu nelze očekávat, že na nástupiště č. 1 budou všichni vozíčkáři sami bez obtíží přistupovat. Musíme si uvědomit, že příčný sklon nutí osobu na vozíku sjíždět stále v jeho směru a tím se vlastně přibližovat k nástupní hraně koleje č. 4.

Na úrovňovém přechodu je dále problém s nevhodně širokou mezerou mezi pryžovým panelem a kolejnicí při křížení přístupové cesty a tělesa dráhy. Zde hrozí zaklínění předního kolečka, což ve většině případů vede k pádu osoby z vozíku dolů. Řešením je vyplnit mezeru například pružnou vložkou. Požadovaná hodnota, dle příslušného předpisu TSI, se odkazuje na délku mezery, kterou musí kolečko vozíku překonat. Myslím si, že evropská směrnice je ohledně tohoto parametru stanovená nepatříčně a rozporuplně. Povolena mezeru by se měla ještě více zmenšit. Když porovnáme požadavek na maximální výškový rozdíl povrchů a prvků, který TSI udává jako 0,025 m s požadavkem na mezeru, kterou musí kolečko vozíku překonat, nebo mezeru mezi dveřmi vlaku a hranou nástupiště, je absurdní, že se tak moc liší, když ve výsledku jde stále o překonávání překážky v cestě. Někdo by mohl argumentovat, že stanovená mezeru je pouze požadavek na délku a výšku, ve které by nemělo být zachyceno kolečko. To je sice pravda, ale v konečném výsledku jde o řešení, které musí umožňovat samostatné překonání takové překážky. Navíc říct, že do mezery 75 mm nehrozí zaklínění koleček, je nepravdivé. Moderní invalidní vozíky mají kolečka mnohem menší. Já sám bych se přikláněl k požadavku na vyplnění mezery při úrovňových přístupech vždy, kdy je to možné. Pochopitelně, že v některých případech to nebude reálné, jelikož mezeru lze vyplnit pružnou vložkou pouze tehdy, pokud vlaky přejíždí přes přechod maximální rychlostí do 40 km/h. V tomto případě sice přechod neprotíná koleje traťové, ale manipulační kolej č. 6

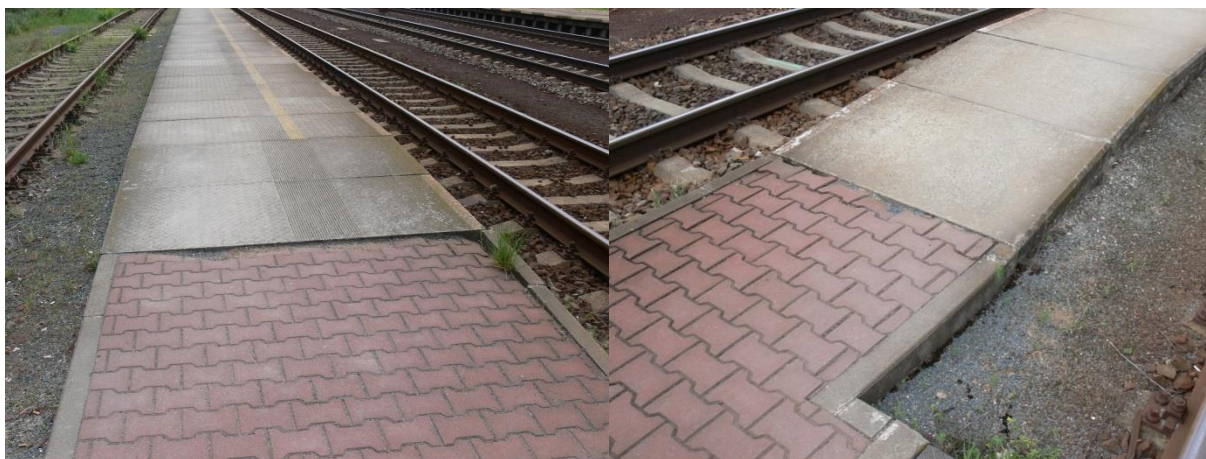
Obrázek 24 Napojení nástupiště č. 1 z úrovněvého přechodu

Z úrovnového přechodu je nástupiště č. 1 napojeno rampou v podélném sklonu 5,1 % (viz. Obrázek 24) Nedostatkem jsou výškové rozdíly v pochozí ploše na rozhraní rampa/nástupiště (zámková dlažba rampy a konzolová deska na nástupišti). Výškový rozdíl dosahuje v nejkritičtějších místech, u nástupištní hrany koleje č. 4, až 0,04 m (viz Obrázek 26). (2.6.1.5)

Sklon rampy, jenž vede z úrovněvého přechodu na nástupiště č. 2, je v nesprávném (vyšší než max. přípustný) podélném sklonu 12,1 % (viz Obrázek 25) Taková hodnota parametru je z vlastní zkušenosti příliš vysoká a nástupiště se tím pádem stává velmi obtížně přístupným. (2.6.2.3)

Obrázek 25 Napojení nástupiště č. 2 z úrovněvého přechodu

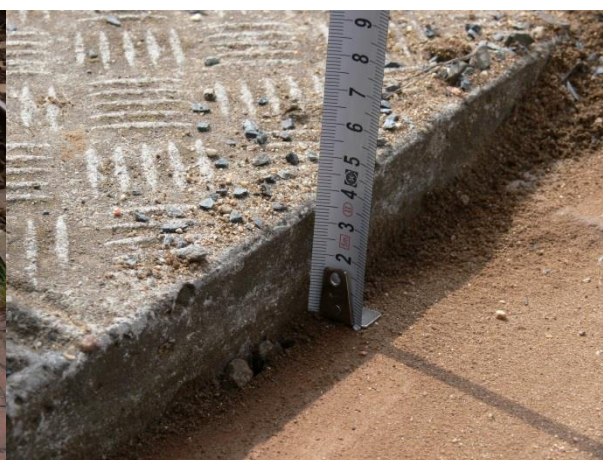
Obrázek 27 Výškový „schod“ na rozhraní rampy a povrchu nástupiště č. 1

Nejzávažnějším nedostatkem ale zůstávají v předchozí kapitole (3.1.3) zmíněné výškové rozdíly v pochozí ploše na přechodu rampa/nástupiště (zámková dlažba rampy a konzolová deska na nástupišti). Výškový rozdíl dosahuje v nejkritičtějších místech až 0,04 m (viz Obrázek 27)

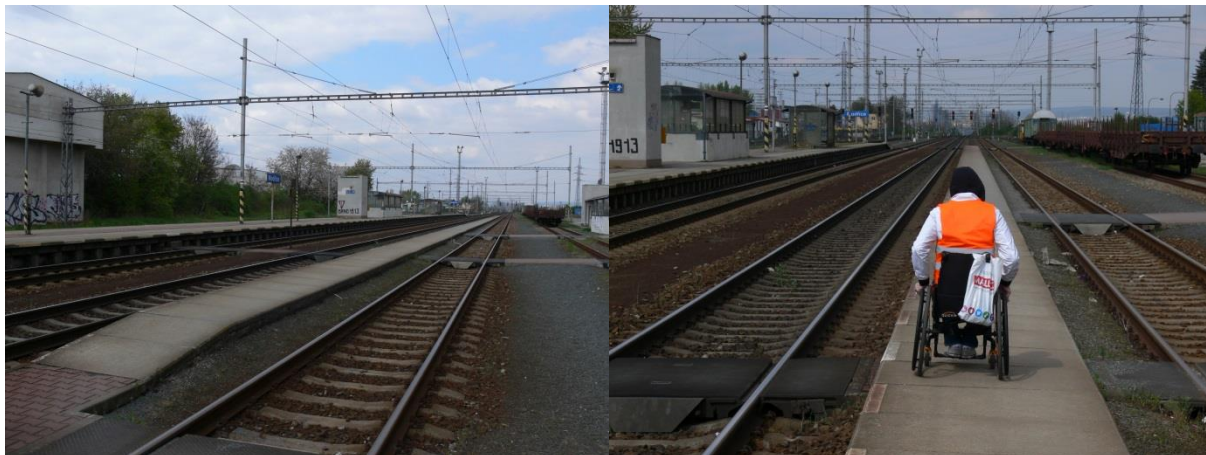
*Obrázek 28 Nástupiště č. 2*

Jedná se o jednostranné úrovňové nástupiště typu SUDOP (viz Obrázek 28), jehož povrch tvoří hladké konzolové desky K 145, a tomu odpovídá i šířka nástupiště 1,45 m. Tato konstrukce není vyhovující z hlediska nároků kladených v předpisech pro EŽS (2.7.3.10, 2.7.3.11). Pro cestující na vozíku je nástupiště nevhodné z hlediska jeho nedostatečné šířky (viz Obrázek 29), kdy není možný bezpečný pohyb a míjení osoby na vozíku s dalšími cestujícími pohybujícími se po nástupišti (2.5), a není zajištěná dostatečná manévrovací plocha pro otáčení vozíku mimo nebezpečnou oblast (2.7.3.11). Jako u předchozího (3.1.4), bylo i toto nástupiště v rámci koridorové přestavby stanice přestavěno na nástupiště s pevnou nástupní hranou. V tomto případě je však nástupiště užší a také nebezpečnější, jak je vysvětleno dále v textu. Výška nástupní hrany nad TK koleje č. 2 je 280 mm, což neodpovídá hodnotě stanovené příslušným předpisem. (2.6.1.1). Jako u předchozího (3.1.4), bude muset při rekonstrukci dojít k významným stavebním zásahům.

Z hlediska bezpečnosti je nicméně nejnepříznivější příčný sklon nástupiště 3,6 %. (2.6.1.2) Je velmi strmý s ohledem na malou šířku nástupiště. Cestující na vozíku má při takto velkých sklonech tendenci držet se na straně s vyšším okrajem, aby předešel možnému sjetí

z nástupiště do koleje. V tomto případě vede příčný sklon nástupiště směrem od nástupní hrany koleje č. 2, což je hlavní staniční kolej, na které se pohybují vlaky rychlostí až 160 km/h. Pro cestujícího na vozíku, který se pohybuje rovnoběžně s vyšší hranou a v její těsné blízkosti, hrozí nebezpečí, kdy je vystaven tlakovému rázu z důvodu aerodynamického efektu projíždějících vlaků.

*Obrázek 29 Pohyb po nástupišti č. 2*

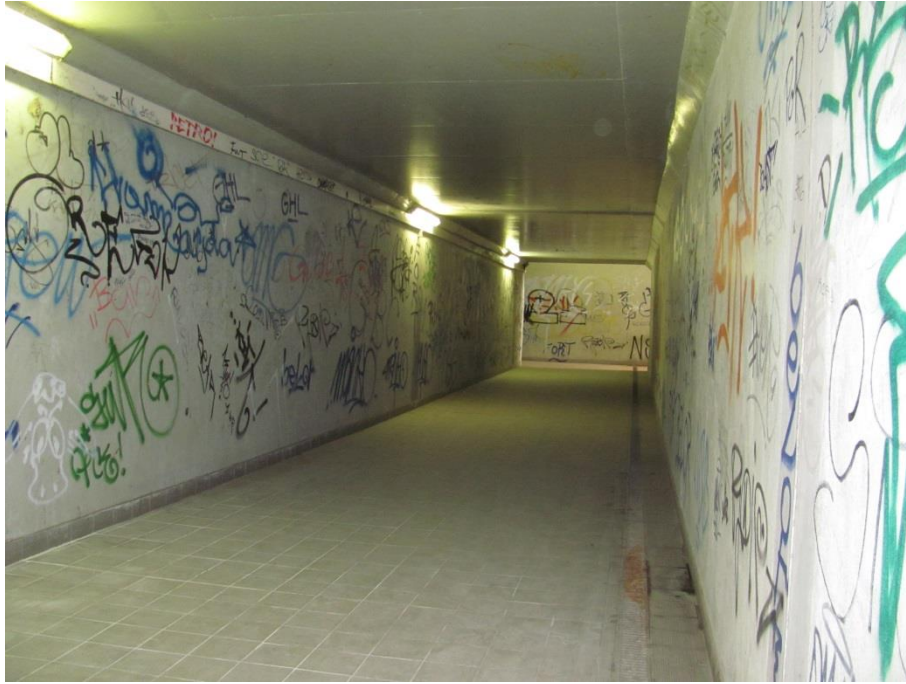
Samotný podchod má šířku 3,0 m a světlou výšku 2,5 m (viz Obrázek 30). Tyto parametry plně vyhovují špičkové frekvenci cestujících i minimálním požadavkům daných předpisy. Podélný a příčný sklon podchodu je nulový a nijak nebrání v jeho využívání. (2.6.1.8.2) Díky podchodu je vyloučeno křížení tras cestujících a vozidel, což velmi vítám. Je to pohodlná a bezpečná trasa a takové řešení by z pohledu vozíčkáře mělo být upřednostňováno u co možná nejvíce přístupů na nástupiště. Náklady na výstavbu jsou vyšší, ale také míra bezpečí a pohodlí roste vzhůru. Přístupová cesta je navíc chráněna před povětrnostními vlivy a nemůže se stát, že by se v zimě stal povrch kluzký, nebo díky sněhu neprůchodný. Více je problematika mimoúrovňového přístupu popsána v kapitole 3.6.4.

Obrázek 30 Podchod

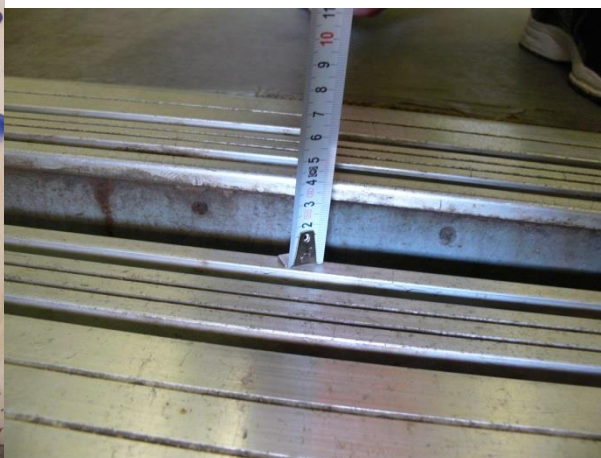
Obrázek 32 Přesnost zastavování výtahové klece

Velkým problémem je přesnost zastavování výtahové klece v podchodu. Vzniklý výškový rozdíl přesahuje hodnotu 30 mm (viz Obrázek 32). To bývá obzvlášť nebezpečné při vystupování, když cestující neočekává vzájemný rozdíl úrovní dvou ploch. Při nastupování si člověk podvědomě mnohem více kontroluje případnou výškovou nesrovnalost, než když vystupuje. V případě tohoto výtahu dochází k nepřesnému zastavení při vystupování do podchodu, kdy je podlaha výtahu výš, než plocha podchodu. Velice se tento problém podobá skutečnosti, když člověk na vozíku nepostřehne výškovou nerovnost povrchu při jízdě po chodníku, což ve většině případů vede k pádu z vozíku. Ve výtahových šachtách také chybí zrcadlo, které má sloužit k orientaci při couvání, jelikož minimální rozměry vozíku nedovolují

uživateli otočit se a tím pádem nemůže sledovat překážky při výstupu z kabiny. (2.6.2.4) Couvání, ať už se zrcadlem či bez, může být ještě nebezpečnější, pokud bude uživatel pozadu překonávat zmíněný výškový rozdíl z výtahu do podchodu (hrozí převrácení).

Nástupiště č. 3 je přístupné osobním výtahem a podchodem. Jediný problém je přesnost zastavování výtahu. Co se týká pohybu po nástupišti č. 3, tady bych doporučil opravit nerovnosti povrchu na rozhraní KS desek a zámkové dlažby. Taktéž bych se zaměřil na odvodnění, jelikož i to je důvodem vzniklých nerovností. Poslední problém jsou objekty na nástupišti, které omezují bezpečný průchozí prostor a využití mobilní zdvihací plošiny.

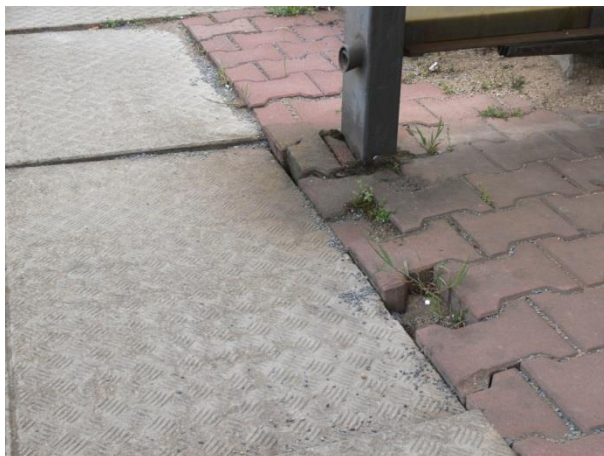
Obrázek 33 Nerovnosti na nástupišti č. 3

Příčný sklon nástupiště je ve střední části střechovitý 2,3 %, v šířce konzolových desek je naopak 0 %. Tyto hodnoty se vyskytují v celé délce nástupiště. To způsobuje špatné odvádění vody z nástupiště, která potom zatéká pod povrch a narušuje konstrukci. Díky tomu se na povrchu tvoří nebezpečné nerovnosti. V místech konstrukce nástupištních přístřešků je taktéž problém s odvedením vody z nástupiště. Voda je směřována svody ke sloupům přístřešku přímo na konstrukci konzolových desek, kde zatéká dovnitř, a kde tak dochází k degradaci povrchu (viz Obrázek 33). (2.6.1.3.3.2)

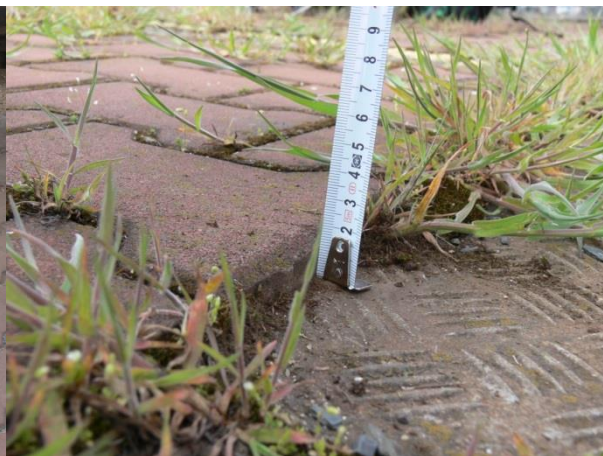
Obrázek 34 Nerovnosti na nástupišti č. 3

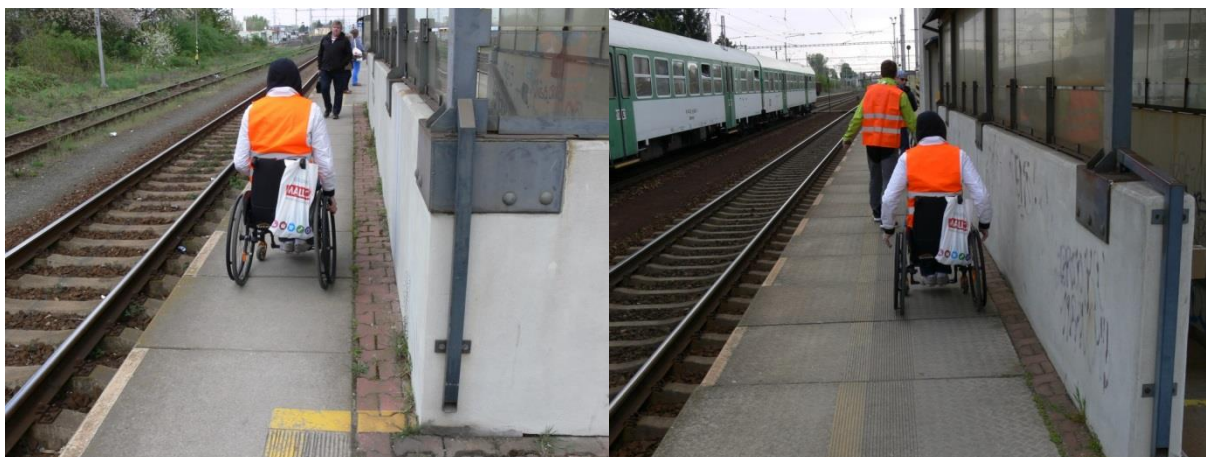
V souvislosti s překážkami je však mnohem důležitějším aspektem přístupnosti nástupiště možnost použití mobilní zdvihací plošiny, nebo jiné výsuvné rampy při vystupování, nebo nastupování do vlaku. Obecně je na tomto nástupišti hodně konstrukcí, které omezují volný prostor, který je nutný jak pro pomocné zařízení, tak pro nastoupení na toto zařízení. (2.7.3.15) Na tento fakt se často zapomíná. Lze říct, že čím více překážek na nástupišti, tím menší pravděpodobnost, že vlak zastaví v poloze, kdy překážky nebudou bránit nástupu a použití zařízení. Z vlastní zkušenosti vím, že se to často stává. Pak je jedinou možností celým vlakem popojet do prostoru, který tyto úkony umožní.

Obrázek 35 Umístění staveb na nástupišti č. 3

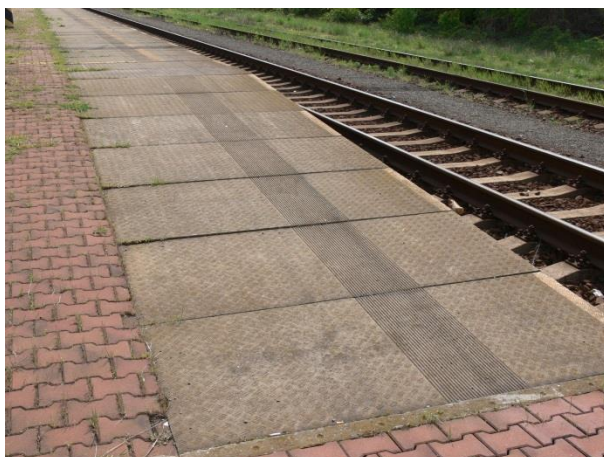
*Obrázek 37 Výškové rozdíly sousedních desek na ploše rampy*

Předpokládá se, že cestující na invalidním vozíku bude mít při nefunkčnosti výtahů a tedy nutnosti využití přechodu asistenci od zaměstnanců stanice. Podélné sklony ramp spojující úrovňový přechod a nástupiště z čela jsou na limitní hranici. Největší hodnota sklonu 9,3 % je při vstupu na úrovňový přechod z plochy nákladiště. Šikmá rampa z čela nástupiště č. 3 na přechod je značně nerovná (viz Obrázek 37). Nebezpečné jsou vzájemné výškové rozdíly mezi konzolovými deskami KS 230. Zároveň se tyto nerovnosti objevují ve velkém podélném sklonu 8 %. Protože se předpokládá, že na přechod vozíčkář vstoupí jen za asistence zaměstnanců dráhy, nebudu rozebírat problémy při samostatném použití. (2.6.1.8.1, 2.6.1.5)

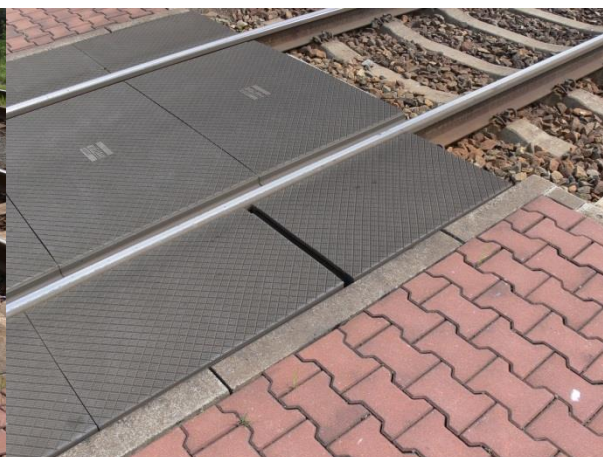
*Obrázek 38 Nerovnosti na úrovňovém přechodu v místě pryžových panelů*

Stejně jako u předchozího úrovňového přechodu je mezi pryžovými panely a kolejnicí mezera v místě křížení přístupové cesty a drážního tělesa. Navíc se zde vyskytují mezery mezi jednotlivými pryžovými panely (viz Obrázek 38).(2.7.3.14)

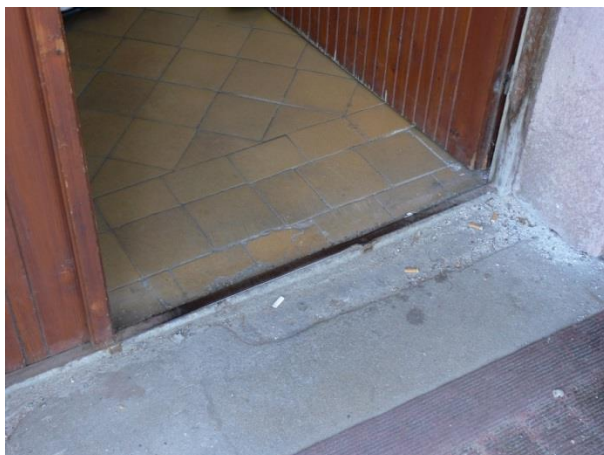
*Obrázek 39 Vstup do výpravní budovy z prostoru přednádraží*

Při úrovňovém vstupu do výpravní budovy z prostoru přednádraží je problém v několika faktorech najednou (viz Obrázek 39), což může způsobit značné komplikace pro cestující na vozíku. Sklon plochy před vstupem (5 %) směřuje od budovy, a je vyšší než vyhláška dovoluje. Přitom je třeba zároveň překonat práh (výška 2,5 cm) a otevřít si dveře, jejichž křídlo se otvírá směrem do budovy. Situaci neulehčuje ani fakt, že na dveřích je umístěno madlo. Z praktického hlediska je provedení těchto úkonů zároveň a dostat se tak do budovy složitější, než by se na první pohled mohlo zdát. Když se podaří překonat například podélný sklon, většinou snaha dostat se do budovy ztroskotá na současném otevření dveří jednou rukou a použití druhé pro překonání prahu koly vozíku. Nebo se může stát, že nepůjde překonat velký podélný sklon před prahem a zároveň nadzvednout přední kolečka přes práh i v případě otevřených dveří. Tím chci říct, že i když jsou všechny parametry, nebo většina z nich, dle vyhlášek a předpisů splněny, jejich společná kombinace může vést ke stavu, kdy je

nelze provést všechny najednou. Vstup do budov to demonstruje velmi často a téměř nikdo, kdo se nepohybuje na vozíku, si to uvědomuje. (2.7.3.2, 2.6.2.1, 2.6.2.2)

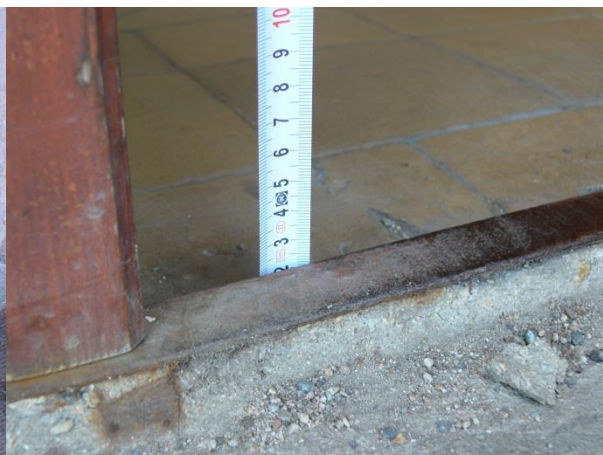
*Obrázek 40 Práh ve vstupních dveřích*

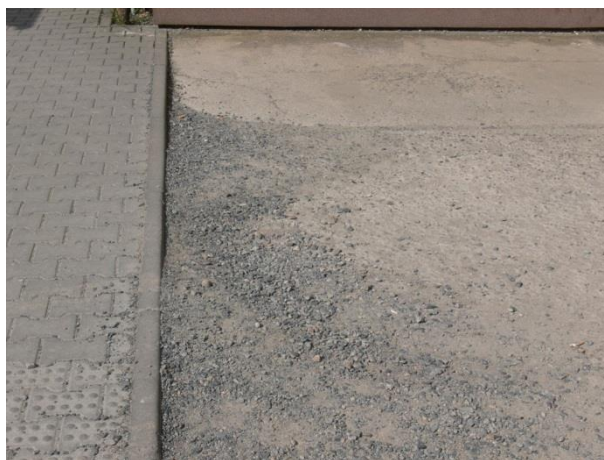
*Obrázek 41 Povrch komunikace mezi výpravní budovou a skladištěm*

Mezi výpravní budovou a skladištěm je průchod (viz Obrázek 41). Tato cesta je posypána štěrkem a ukončena obrubou s výškovým rozdílem oproti okolní zpevněné ploše z dlaždic. Na invalidním vozíku se pohybuje po štěrku velmi špatně a tento průchod by dozajista potřeboval vyčistit.

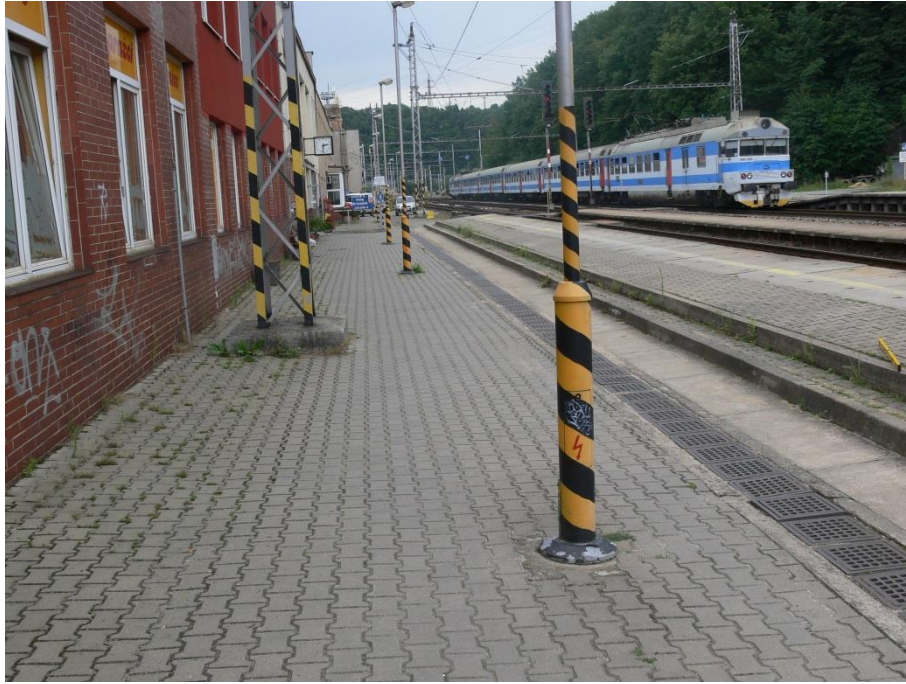
Pohyb po zpevněné komunikaci podél výpravní budovy (viz Obrázek 44) omezují stožáry osvětlení. Průchozí prostor kolem stožárů je i navzdory tomu dostačující (3,00 m). Problémy způsobuje hlavně příčný sklon 3,5 % směřující od budovy do kanalizace. Díky tomu má invalidní vozík tendenci „sjíždět“ (tlačit se) do místa kanalizační vpusti, kde je nulový sklon a také nerovnosti na povrchu krytu (viz Obrázek 45 a Obrázek 46). Sklon tedy nutí vozíčkáře k pohybu přímo po kanalizačním krytu. (2.6.2.1)

*Obrázek 44 Komunikace podél výpravní budovy*

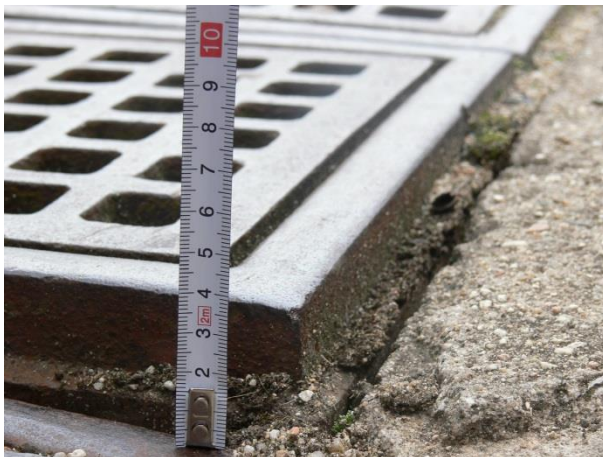
*Obrázek 45 Vertikální nerovnosti v místě krytu odvodňovacího zařízení*

Pohyb po povrchu kanalizační vpusti sebou přináší vysoké riziko nebezpečí. Na poklopech vpusti jsou znatelné výškové nerovnosti (viz Obrázek 45) a mezery mezi jednotlivými segmenty krytu (viz Obrázek 46). Hrozí tak zaklínění předních koleček a možný pád s invalidního vozíku dolů. To vše by mohlo být irelevantní, pokud by vozičkář nebyl příčným sklonem nucen pohybovat se v blízkosti vpusti.

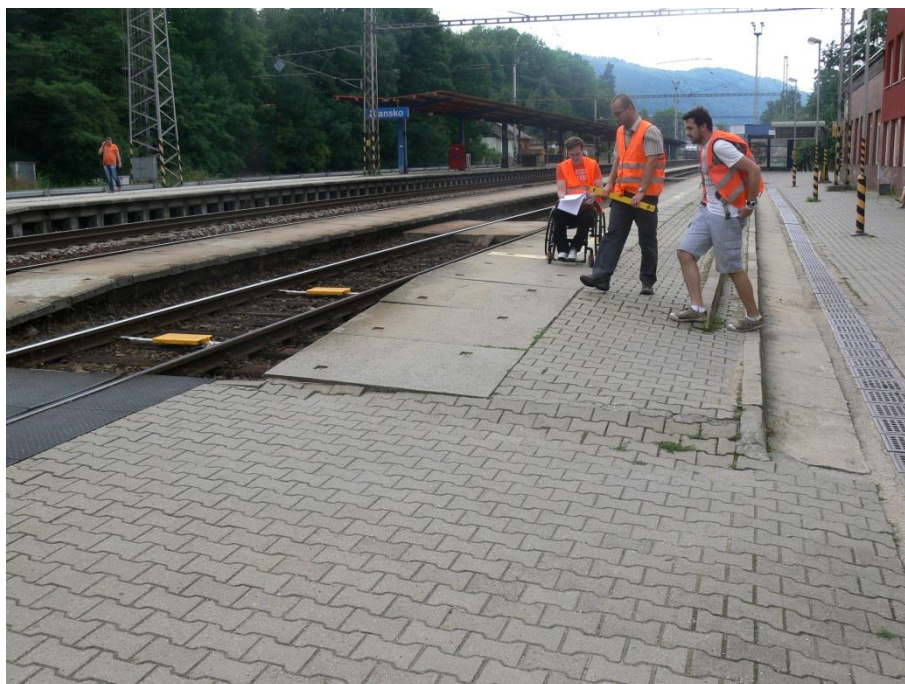
*Obrázek 47 Vstup na nástupiště č. 1 z úrovňového přechodu pomocí šikmé rampy*

Podélný sklon šikmé rampy 9,3 % i její příčný sklon 7% je z hlediska samostatného využívání nevhodný. Nutno podotknout, že povrch rampy je ze strany kolejiště tvořen deskami K 145 a zámkovou dlažbou ze strany výpravní budovy. Na jejich rozhraní se viditelně mění příčný sklon (viz Obrázek 47).

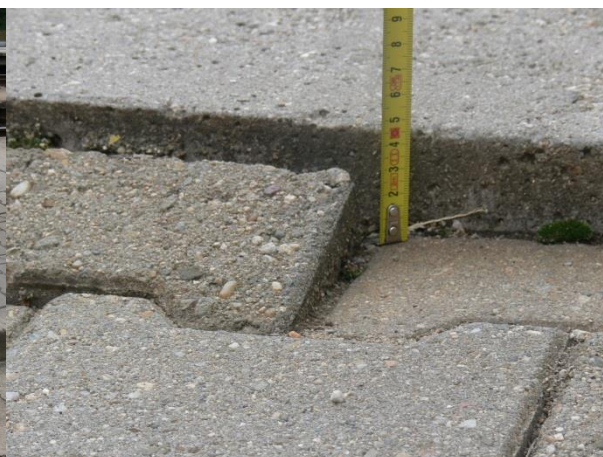
Obrázek 49 Výškový rozdíl mezi rampou a přechodem

Hlavní problém přístupu není jen sklon rampy, ale v tomto případě kombinace několika sklonů (úrovňový přechod – šikmá rampa). Na rozhraní rampy a přechodu je výškový rozdíl obou ploch až 0,05 m (viz Obrázek 49) - dlažba přechodu a hladké desky K. V místě napojení rampy je úrovňový přechod v podélném sklonu, což má za následek, jak je patrné (viz Obrázek 48), že na jedné straně rampy je zmíněný výškový rozdíl oproti přechodu mnohem vyšší než na druhé. Vždy by měla být snaha budovat prvky jako je úrovňový přechod, nebo podchod v nulovém podélném sklonu. Pokud tomu tak není, stává se, že vznikají proměnné výškové rozdíly napojovaných prvků a to co je v jednom směru podélný sklon může působit problémy ve směru, kdy je to sklon příčný. (2.6.1.5)

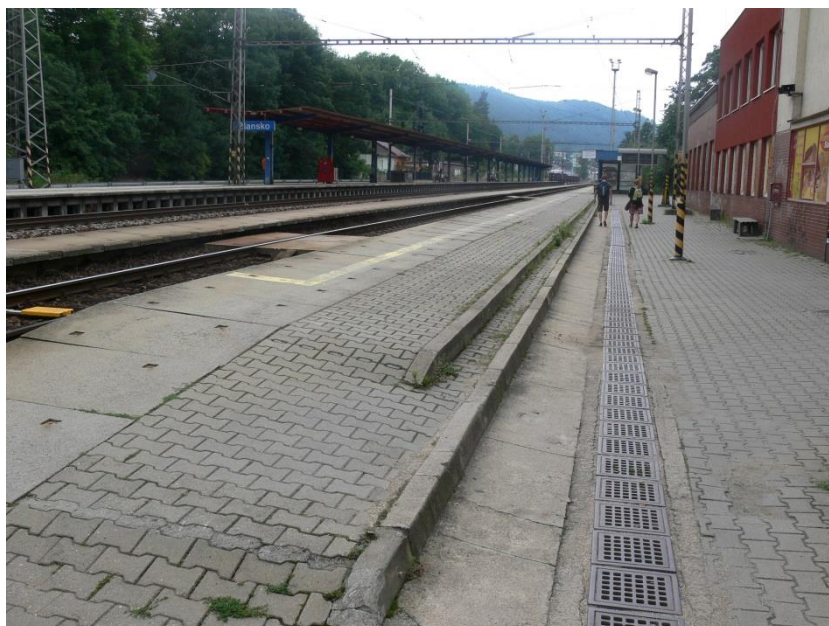
*Obrázek 50 Rozhraní mezi nástupištěm č. 1 a komunikací podél výpravní budovy*

Nástupiště je od výpravní budovy, potažmo od komunikace rovnoběžné s výpravní budovou a k ní přiléhající, oddělené výškově (dva výškové stupně). (viz Obrázek 50) Výška nástupní hrany (měřeno kolmo nad temenem bližší kolejnice) 260 mm je neadekvátní hodnotě předepsané v TSI. (2.7.3.10) V rámci údržovacích prací se můžou ponechat stávající hodnoty šířky, či výšky nástupiště. Zajímavé však bude sledovat řešení při rekonstrukci, jelikož se oba tyto parametry budou muset upravit. Problém je zde ve velmi rozdílném výškovém umístění výpravní budovy a kolejniště. Zvýšením nástupní hrany dojde i ke zvýšení rozdílu vzájemné výškové polohy plochy nástupiště s výpravní budovou. Vytvořit schůdnou bezbariérovou přístupovou cestu na nástupiště nebude jednoduché. Směrová poloha koleje se nebude muset měnit, jelikož se jedná o nástupiště vnější, u kterého nebude problém s rozšířením na opačnou stranu směrem od kolejniště. Pro rozšíření nástupiště je dostatek místa.

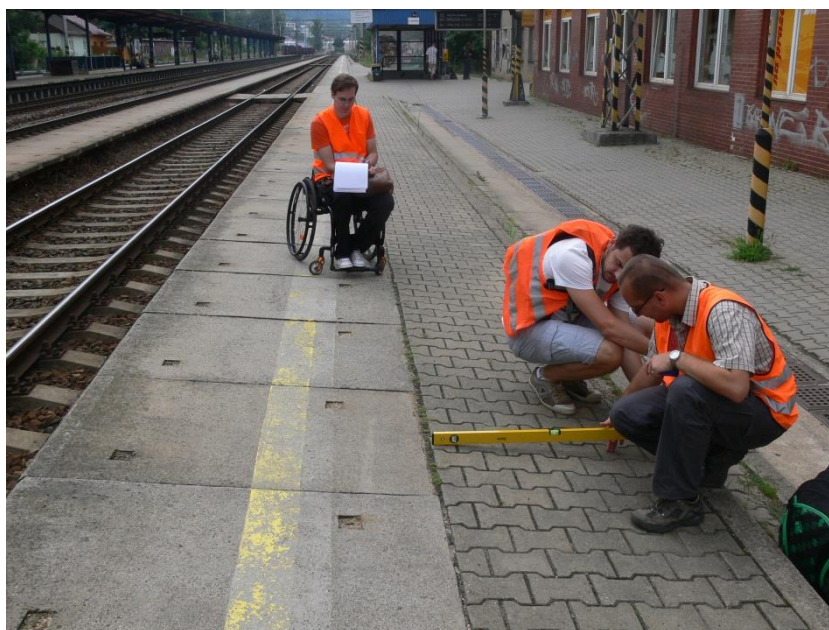
*Obrázek 51 Nástupiště č. 1*

Aktuální problém nástupiště je příčný sklon (viz Obrázek 51), který vlastně vůbec neumožňuje pohyb po nástupišti, nebo využití mobilní zdvihací plošiny. Jedná se o úsek vedle výpravní budovy v délce od rampy až po schodiště do podchodu. V pásu tvořeném konzolovými deskami je průměrný sklon 4,5 % směrem od kolejiště, nicméně v některých místech desek jsou ještě další lokální nerovnosti, kde sklon dosahuje až 8 %. Ještě mnohem horší je pás zámkové dlažby, kde příčný sklon neklesne pod hodnotu 10 %. S těmito sklony je spojeno velké riziko pádu z nástupiště, protože vznikají značné silové účinky, které mají tendenci stáhnout vozík k okraji. Myslím si, že problém je natolik vážný, že bez asistence by se pohyb po nástupišti neměl vůbec provádět.

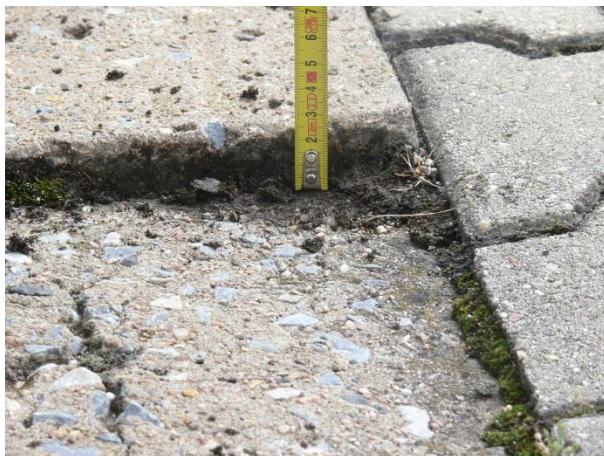
*Obrázek 52 Lokální poruchy na druhé části nástupiště č. 1*

Druhá část nástupiště od vstupu do podchodu až po konec ve směru Rájec-Jestřábí je reprezentována lokálními poruchami konzolových desek (viz Obrázek 52 a Obrázek 53), kde příčné sklony dosahují hodnot okolo 5 %. Jedná se vždy o desku, u které nastal pohyb vůči desce sousední. Se změnou sklonu desek je spjat i vznik výškových nerovností. Ty se pohybují v hodnotách až do 3,5 cm v závislosti na umístění. Tyto lokální poruchy lze pro jejich četnost často přehlédnout. Tím vzniká potenciální riziko pro cestující na vozíku. (2.6.1.2)

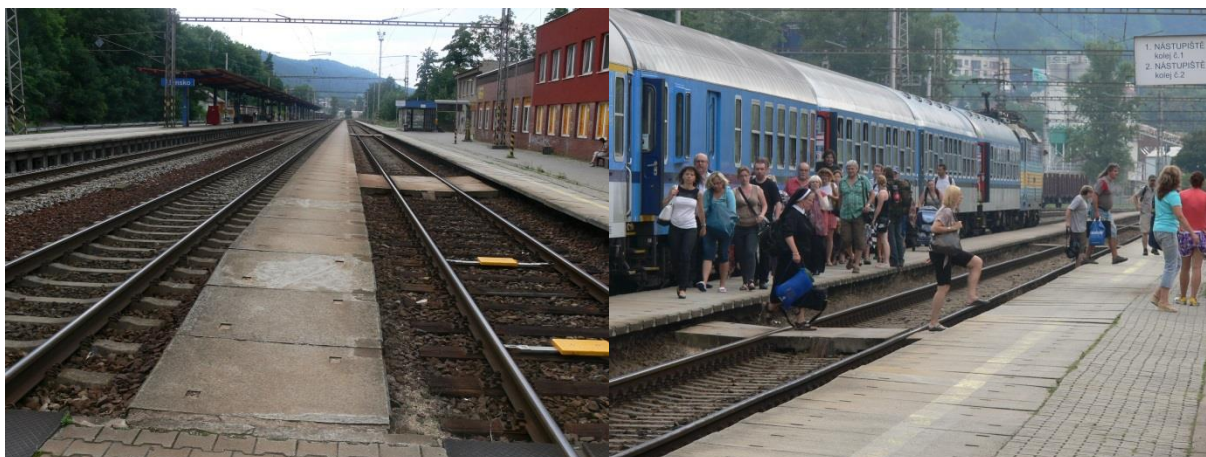
Obrázek 54 Nástupiště č. 2

Jedná se o jednostranné nástupiště typu SUDOP s přístupem v úrovni (viz Obrázek 54). Povrch tvoří hladké desky K 145 a tomu odpovídá i šířka nástupiště 1,45 m. Jedná se o stejný případ, jako je nástupiště č. 2 v Modřicích. V rámci koridorové přestavby stanice bylo sypané nástupiště přestavěno na nástupiště s pevnou nástupní hranou, tak aby se šířkově vešlo mezi stávající koleje. Do rekonstrukce je to přijatelné řešení, i když nesplňuje potřebné parametry.

Problém nedostatečné šířky nástupiště ještě zvýrazňuje velké množství lidí vystupujících současně z vlaku (viz Obrázek 55). Spousta z těchto cestujících vchází do prostoru koleje (průjezdného profilu), aby se dokázali vyhnout a všichni stihli vystoupit z vlaku včas. To demonstruje, že nástupiště kapacitně nevyhovuje a výstup nebo nástup osob na vozíku mezi davem cestujících by způsobil jen další komplikace.

Obrázek 55 Výstup cestujících z vlaku na nástupiště č. 2

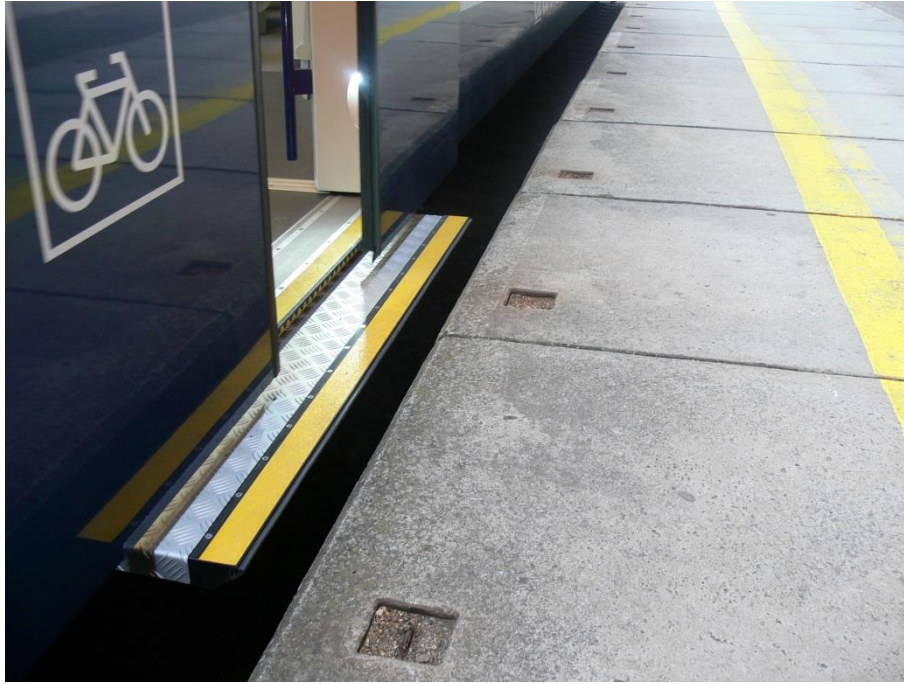
*Obrázek 57 Mezera mezi nástupní hranou nástupiště č. 3 a podlahou vozidla (výsuvnou plochou) u koleje č. 1*

Bylo provedeno měření u koleje č. 1. Měřeny byly vozy Českých drah elektrické jednotky ř. 650 (viz Obrázek 57). Horizontální mezera od hrany nástupiště k výsuvné rampě vchodových dveří vozu činila 80 mm, vertikální 35 mm. Na paradox mezi dovoleným výškovým rozdílem dvou ploch a dovolenou mezerou, kterou musí kolečko vozíku překonat, jsem upozornil v kapitole 3.1.3. Tam se jednalo o mezeru na úrovňovém přechodu. V případě mezery při nástupu do vlaku je dodržení výškového rozdílu, potažmo mezery 0,02 m, asi nereálné. Přípustná mezera dle TSI by však měla být splněna bez výjimek. Nastupování do vlaku je mnohem nebezpečnější, než překonávat mezeru mezi kolejnicí, a proto je pro mě mnohem těžší dávat nějaké konkrétní doporučení. Jen k tomu poznamenám, že z mého pohledu není předepsaná mezera v TSI nereálná a z praktického hlediska by se dala uvažovat jako limitní. Napadá mě úvaha nad nulovou hodnotou mezery. Vozy řady 650 mají výsuvnou rampu z podlahy směrem k nástupní hraně. Nedala by se zkonstruovat výsuvná rampa, která bude opatřena senzorem, který bude vyhodnocovat vzdálenost nástupní hrany a podlahy vozu a v závislosti na tom rampu patřičně vysune?

Dle stávajících předpisů by měla být změřená horizontální mezera asi o 5 mm menší. S přihlédnutím k odchylce je však možné tvrdit, že hodnota limity splňuje. (2.7.3.13) Osobně si myslím, že nástup do vlaku by měl proběhnout bez vážných komplikací. Dovolím si však upozornit na konstantní výškový rozdíl mezi výsuvnou rampou a podlahou vozu. Tento problém je podrobněji popsán v kapitole 3.4.6.

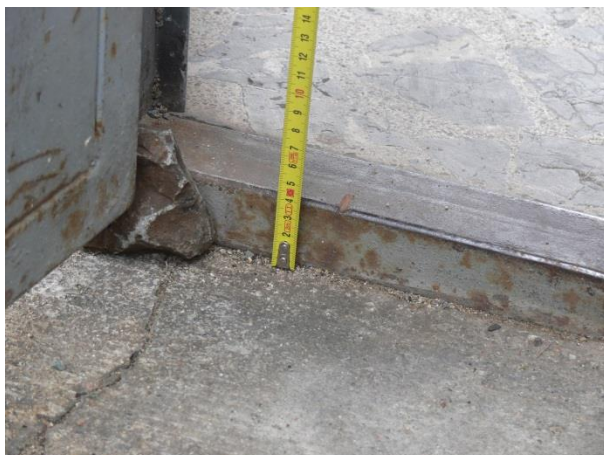
Zpevněná plocha před vstupem do výpravní budovy z prostoru přednádraží (viz Obrázek 59) je v podélném sklonu 11,3 % (musí být v rámci rekonstrukce odstraněno!). Výškový rozdíl vchodových dveří a plochy před vstupem činí 3,2 cm (viz Obrázek 58).

*Obrázek 58 Výškový rozdíl ploch ve vstupu do budovy*

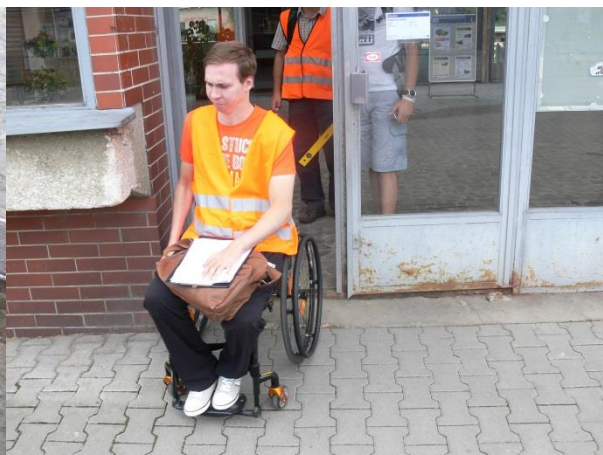
Z prostoru přednádraží tvoří vstup do budovy dvojce jednokřídlých dveří s šířkou křídla 80 cm. Na dveřích chybí vodorovné madlo, umístěné ze strany opačné, než jsou panty. Zasklení dveří není chráněno proti mechanickému poškození od nárazu invalidního vozíku.

Kombinace nevhodných řešení vede k obtížím při vstupu do budovy. Nelze předpokládat, že osoba na invalidním vozíku zároveň udrží vozík na šikmé ploše, zvládne zatlačit do dveří tak,

*Obrázek 59 Vstup do výpravní budovy z prostoru přednádraží*

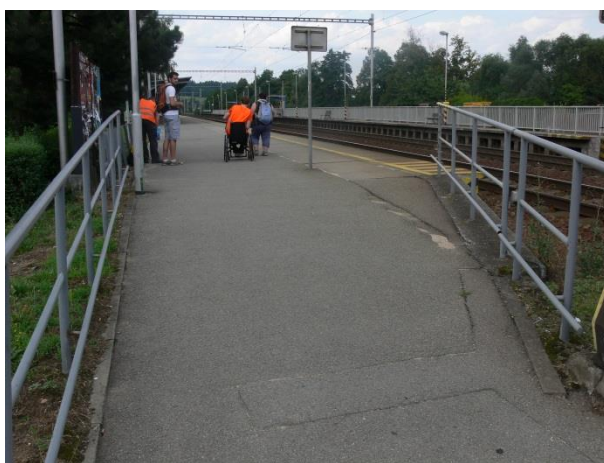
Povrch rampy na nástupiště u koleje č. 1 (viz Obrázek 61) je vyasfaltovaný, nerovný a v několika místech dodatečně spravovaný. Vlivem deformace podloží v průběhu let užívání se i asfaltový povrch značně zdeformoval. Jsou zde lokální poruchy (viz Obrázek 62), ve kterých hrozí potenciální riziko úvážnutí.

Co se týká sklonových poměrů, tak podélný sklon 6 % splňuje požadavek pro bezbariérové rampy. Při úpravách by tak stačilo povrch pouze vyrovnat a nikoliv celou rampu prodlužovat z důvodu snížení sklonu. Příčný sklon, který je po délce rampy proměnný, dosahuje v nejnepříznivějším místě 2,5 %. Po obou stranách rampy je umístěno zábradlí, na kterém chybí madla. Na jedné straně rampy je zarážka (spodní tyč zábradlí) proti sjetí vozíku, na druhé chybí. (2.6.2.3) Celkově, pokud bychom chtěli vytvořit skutečnou bezbariérovou rampu, by bylo nutné vyměnit kryt rampy spolu s vyrovnáním podkladních vrstev. Také zábradlí s madly by bylo třeba upravit.

Obrázek 61 Šikmá rampa na nástupiště u koleje č. 1

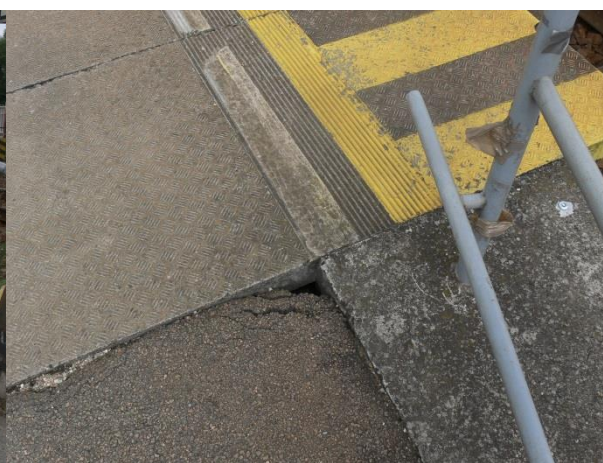
Obrázek 62 Diskontinuity na přístupové komunikaci

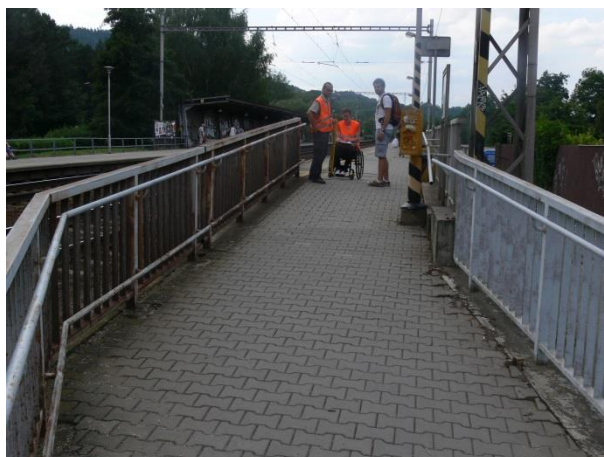
Povrch šikmé rampy na nástupiště u koleje č. 2 (viz Obrázek 63) je vytvořený z dlažby. Rampa má proměnný příčný sklon, který v nejstrmějším místě dosahuje 5,4 %. I zde se projevují nerovnosti od sedání podloží. Po obou stranách je umístěno zábradlí s madly. Na jednom z nich chybí spodní tyč proti sjetí vozíku. Šířka rampy v celé své délce dostačuje a to i v místě sloupu, kde dochází k zúžení na 1,80 m. (2.6.2.3) U této rampy musí proběhnout zásah do konstrukce výraznějšího charakteru a to za účelem vyrovnání příčného sklonu do přijatelnější podoby.

Obrázek 63 Šikmá rampa na nástupiště u koleje č. 2

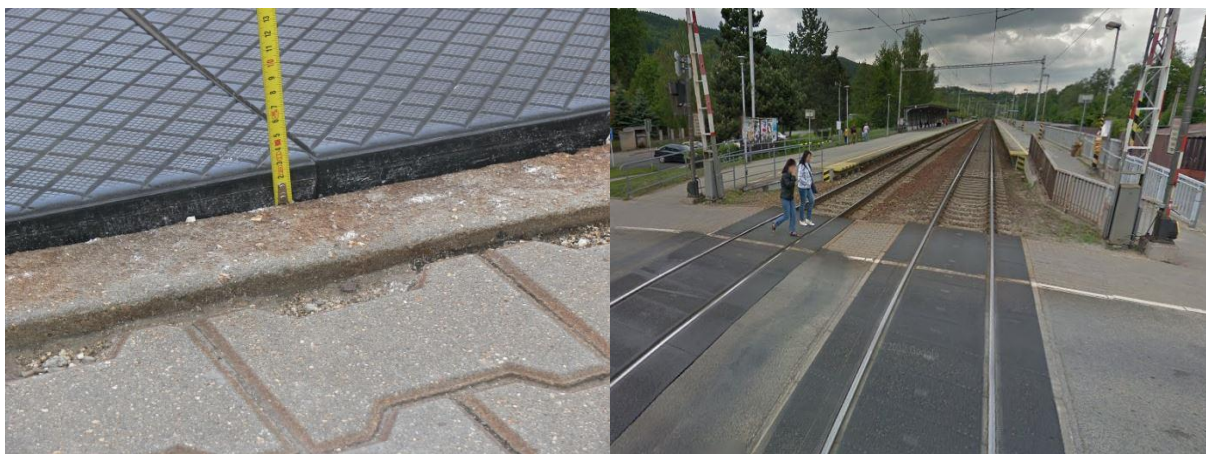
Železniční přejezd a úrovnový přechod mají mnoho společných prvků. Uvědomme si však i důležité odlišnosti. Vzhledem k zabezpečovacímu zařízení je přejezd bezpečnější pro všechny uživatele vůči projíždějícím vlakům, zároveň je však mnohem více namáhán zatížením (projíždějící silniční doprava). Dochází tak často k větším a rychleji probíhajícím deformacím povrchu. Z pohledu osob na vozíku je deformovaný povrch tou horší variantou. Někdo by mohl oponovat, že pryžové panely na přejezdu jsou zhotoveny z únosnější konstrukce, než na přechodu. To je pravda, nicméně z vlastní zkušenosti vím, že i navzdory tomu je převážná většina přejezdů, přes které jsem přecházel, takto výrazně zdeformována.

Dalším, již několikrát zmíněným problémem u předchozích úrovnových přechodů je mezera mezi pryžovým panelem a kolejnicí. Velikost mezery, kterou musí kolečko vozíku překonat, je definována předpisem. (2.7.3.14) Chápu, že na přejezdu s povolenou rychlostí 100 km/h nelze do mezery vložit pružnou výplňovou konstrukci. Tento problém tak bude i nadále přetrvávat. Více jsem se k této problematice rozepsal v kapitole 3.1.3.

Obrázek 64 Deformace povrchu železničního přejezdu

Obrázek 65 Železniční přejezd

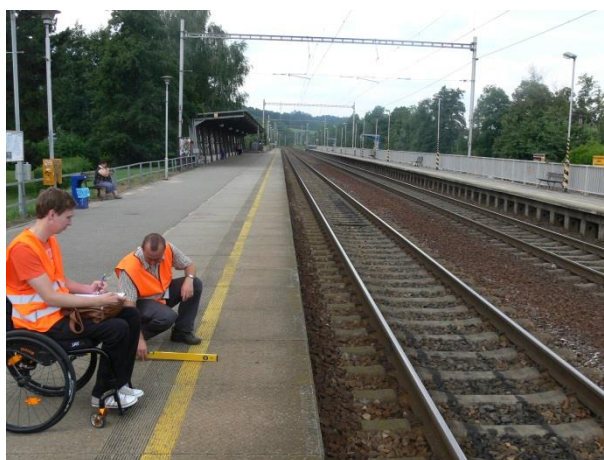
Nástupiště u koleje č. 1 (viz Obrázek 66) je dostatečně široké (5,80 m) a odpovídá špičkové frekvenci cestujících. Ve střední části se nachází nástupištní přístřešek. Jeho konstrukce nezasahuje do průchozí šířky nástupiště. Příčný sklon je správně směřován od koleje na opačnou stranu. Jeho hodnota činí 2,5 % (s ohledem na chybu měření) a nevytváří bariéru pro pohyb cestujících na vozíku po nástupišti. Toto nástupiště je překvapivě, i navzdory tomu, že není z velké části zastřešeno a chráněno proti povětrnostním vlivům, bez nerovností a vzájemných výškových rozdílů jednotlivých desek. Výška nástupní hrany, měřeno nad temenem bližší kolejnice, je nestandartních 300 mm, což není přípustné dle TSI ani ČSN. Na českých tratích se téměř nevyskytuje a rozhodně není kompatibilní s podlahou žádného nízkopodlažního vozu u nás. Na nástupišti je tak třeba vozů se zabudovanou zdvihací plošinou pro vozíčkáře (na zastávce není k dispozici mobilní zdvihací plošina). (2.6.1.1, 2.7.3.10)

Obrázek 66 Nástupiště u koleje č. 1

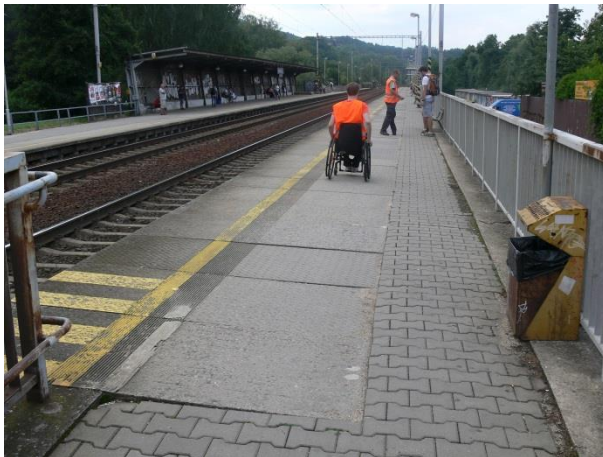
Nástupiště u koleje č. 2 (viz Obrázek 67) má šířku 3 m. V této šířce jsou umístěny sloupy osvětlení, které v malé míře snižují volnou průchozí šířku na 2,94 m. Vnější nástupiště je tak v souladu s šířkou stanovenou v podmínkách pro EŽS. (2.7.3.11)

Příčný sklon nástupiště dosahuje v některých místech vysokých hodnot, které značně ztěžují pohyb. Byla naměřena hodnota až 7 % směrem od koleje ke konstrukci zábradlí. Na ploše nástupiště jsou mezi jednotlivými konzolovými deskami výškové rozdíly (viz Obrázek 68). Zatím se jedná o lokální poruchy, které by mohly omezit pouze komfort pojezdu vozíku. Nicméně se dá očekávat, že se budou v budoucnu mezery dále zvětšovat.

Výška nástupní hrany, měřená nad bližším temenem kolejnice, se pohybuje v rozmezí 600 až 610 mm. To je velká odchylka od projektované hodnoty. Příslušný předpis TSI i ČSN striktně vylučuje případ, kdy je nástupiště ve vyšší úrovni než projektovaná hodnota. (2.6.1.1, 2.7.3.10) Vertikální mezera mezi podlahou vlaku a plochou nástupiště bude při nástupu a výstupu do nízkopodlažních jednotek výrazně větší. Bohužel v době měření zde žádné nízkopodlažní vozy nezastavovaly. Tento problém zřejmě souvisí i s velkými příčnými sklony a výškovými nerovnostmi na nástupišti. Nástupiště i kolejiště je na vnější straně podpíráno opěrnou zdí. Dynamické účinky vlaků a klimatické zatížení způsobily pohyb konstrukce opěrné zdi a tím i pohyb konstrukce nástupiště, železničního spodku a svršku, které změnilly svoji výškovou a směrovou polohu. Dovolím si tvrdit, že tento problém má hlavní podíl na všech deformacích a jako primární příčina musí být odstraněn nejdřív, protože jinak všechny dílčí údržovací práce mají jen krátkodobý efekt.

Obrázek 67 Nástupiště u koleje č. 2

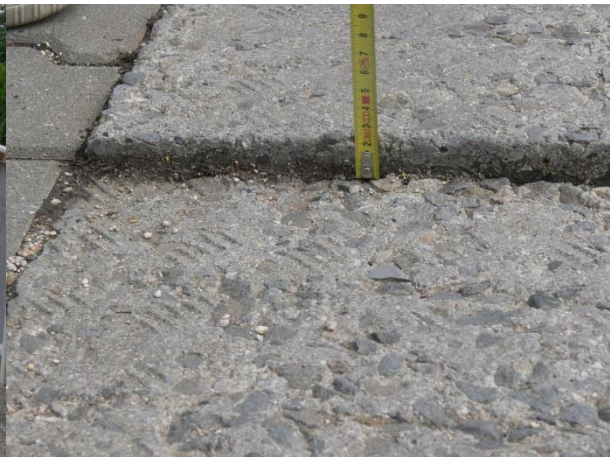
Obrázek 68 Deformace povrchu nástupiště

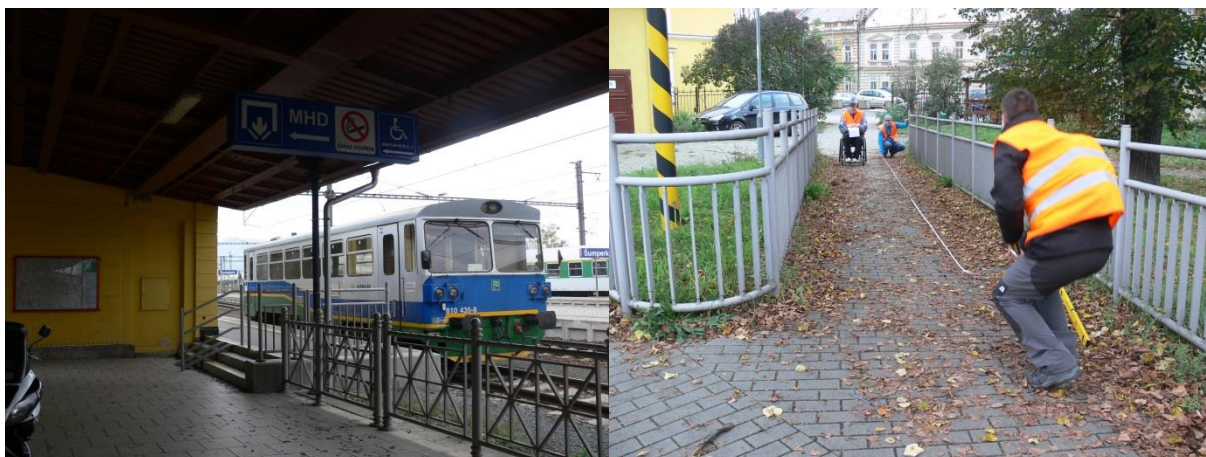
Šikmá – bezbariérová rampa na nástupiště (viz Obrázek 71) je široká 2,15 m a dlouhá 11,38 m. Podélný sklon činí 3,5 %. Podle legislativy se nejedná o bezbariérovou rampu, ale o komunikaci s podélným sklonem, tudíž odpadá nutnost řešení zábradlí s madly, nebo vkládání podest. Jsou to detaily, které by však mohly výrazně usnadnit pohyb OOSPO. (2.6.1.5)

Obrázek 70 Schodiště na nástupiště č. 1

Obrázek 71 Šikmá – bezbariérová rampa na nástupiště č. 1

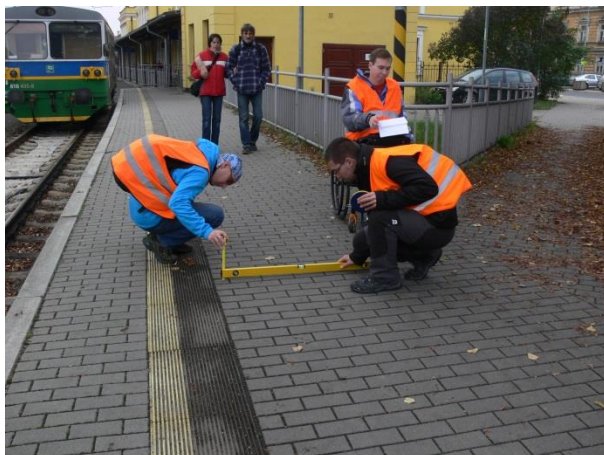
Jedná se o vnější nástupiště, kdy konstrukce je tvořena prefabrikátem typu L. Zpevněná plocha je z dlažby, nejsou použity konzolové desky (viz Obrázek 72). V současné době je to asi nejpoužívanější konstrukce pro rekonstrukce. V předepsané vzdálenosti 0,8 m od nástupní hrany je na povrchu umístěna standartní vodící linie s funkcí varovného pásu, která vymezuje nebezpečné pásmo. Nástupiště je zřízeno u koleje č. 7 v oblouku. Vybudovat a následně udržovat nástupiště v oblouku ve správné výškové a směrové poloze je mnohem obtížnější, než nástupiště v přímé. Velkou roli v tom hraje kvalita práce. Je třeba dodržet ve všech místech konstantní vzdálenost nástupní hrany od osy koleje. Problém je i v rozdílnosti vozových jednotek vlaků, které budou u nástupiště zastavovat. V neposlední řadě se na poloze konstrukce nástupiště významně projevují nerovnoměrné deformace podloží. To vše má za následek možnou zvýšenou mezeru mezi nástupní hranou a podlahou vozů.

Z předešlého výčtu parametrů lze usuzovat, že konstrukce nástupiště je 5 let po rekonstrukci ve vyhovujícím technickém stavu. Otázkou do budoucna zůstává potenciaální zvýšená deformace povrchu a proměnnost mezery mezi nástupní hranou a vozidlem, která se bude vzhledem k typu použité konstrukce velmi obtížně opravovat. (více o konstrukci typu L v kapitole 3.4.6)

Obrázek 72 Nástupiště č. 1

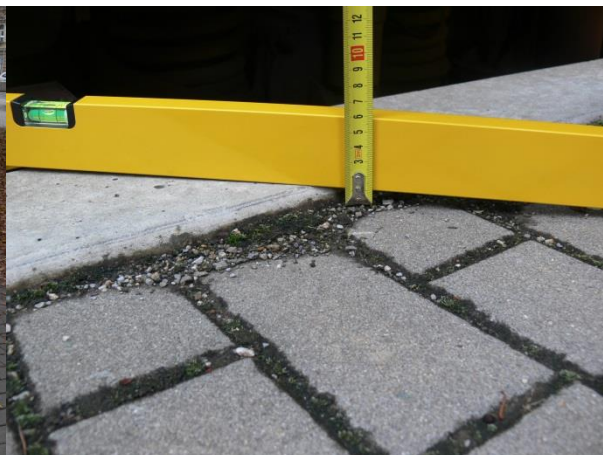
Šířka nástupiště je v nejužším místě u konstrukce schodiště 2,55 m. Nástupiště je tak v celé své délce dostatečně široké. Příčný sklon v místě vyústění rampy 2,3 % je na nástupišti největší naměřený a nijak neomezuje. V ostatní ploše nástupiště dosahuje sklon hodnot menších (bylo měřeno v několika místech). Výška nástupní hrany (měřeno nad bližším TK nástupní hraně) pro kolej č. 7 je 575 mm. Na nástupišti nejsou žádné překážky bránící průchozímu prostoru ani žádné jiné nebezpečné místa. Jediná výšková nerovnost je na rozhraní obruby tvořící nástupní hranu a vnitřní dlažby (viz Obrázek 73). Zatím tato nerovnost není velká, neomezuje a nebrání pohybu. Do budoucna se však dá předpokládat, že

se konstrukce bude více deformovat. Může tak potenciálně dojít k překročení bezpečného výškového rozdílu těchto prvků. (2.6.1.2, 2.7.3.11)

Obrázek 73 Výšková nerovnost na Nástupišti č. 1

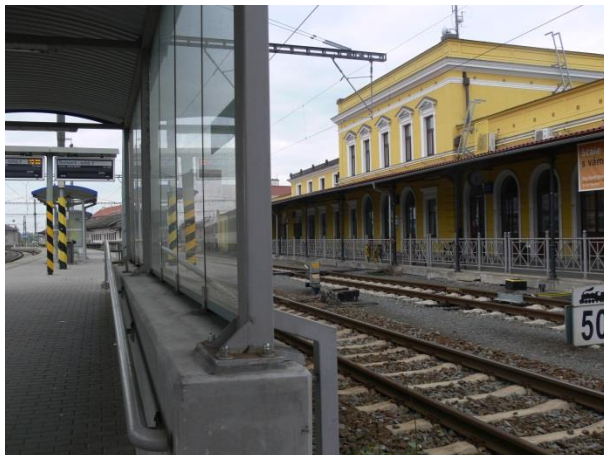
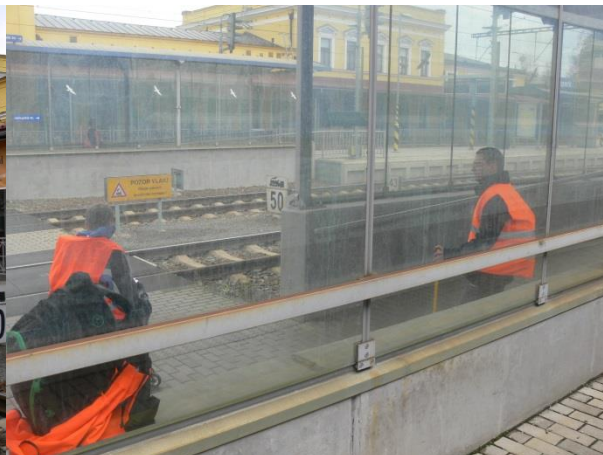
*Obrázek 75 Konstrukce zastřešení na centrálním přechodě*

*Obrázek 76 Konstrukce zastřešení na centrálním přechodě*
