# **PŘÍSTUP NA NÁSTUPIŠTĚ PRO OSOBY NA VOZÍKU PRO INVALIDY**

ACCESS TO RAILWAY PLATFORM FOR WHEELCHAIR USER

**BAKALÁŘSKÁ PRÁCE**  
BACHELOR'S THESIS

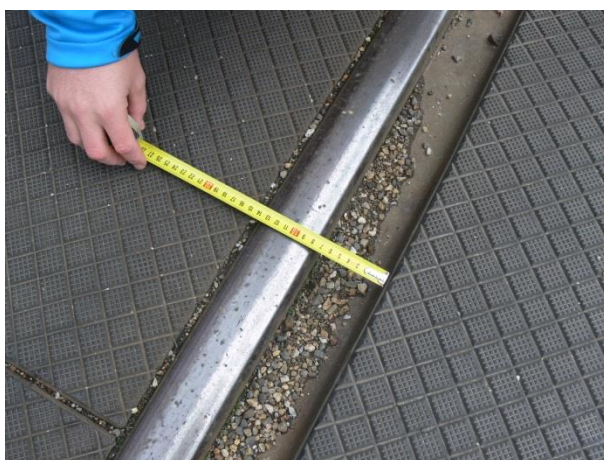
Na centrálním přechodu, jako na jiných úrovnňových přístupech, je riziková pro pohyb na vozíku mezera (šíroká 80 mm) mezi pryžovým panelem a kolejnicí v místě křížení přechodu s kolejemi (viz Obrázek 77). Tím jak je panel držen pod kolejnicí dochází k jeho stlačení, ohybu a vyboulení od zatížení vlastní tíhou kolejnice a koly vozidel, které po ní jezdí. Vyboulení je v některých místech značné (viz Obrázek 78). Souvisí to samozřejmě s velkou intenzitou provozu cestujících a vlaků na přechodu. V podélném řezu panel vytváří „vypuklý oblouk“, který klesá přímo do mezery ke kolejnici a „táhne“ tak kolečka vozíku do ní. Tuto mezeru by bylo vhodné vyplnit pružnou vložkou, aby bylo zabráněno možnému zaklínění předních koleček vozíku. Pružná vložka se může umísťovat do koleje s rychlostí do 40 km/h, což je v tomto případě splněno (na přechodu je snížená rychlost) a nic tak tomuto řešení nebrání. Na některých úrovnňových přístupech již byla tato pružná konstrukce s úspěchem aplikována. Problematika šířky zmíněné mezery byla vysvětlena v kapitole 3.1.3. (2.7.3.14)

*Obrázek 77 Mezera mezi kolejnicí a panelem*

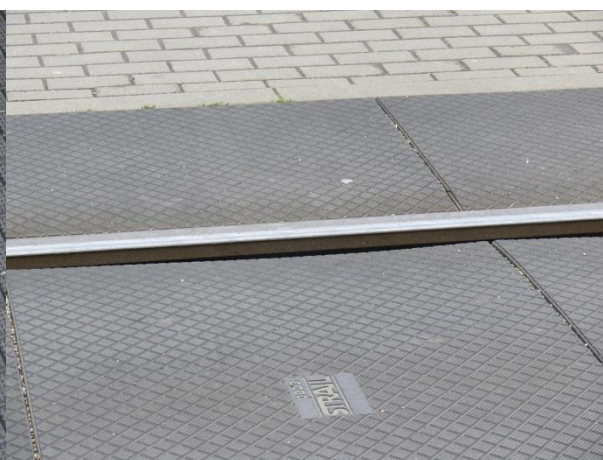
*Obrázek 78 Pryžový panel pod kolejnicí*

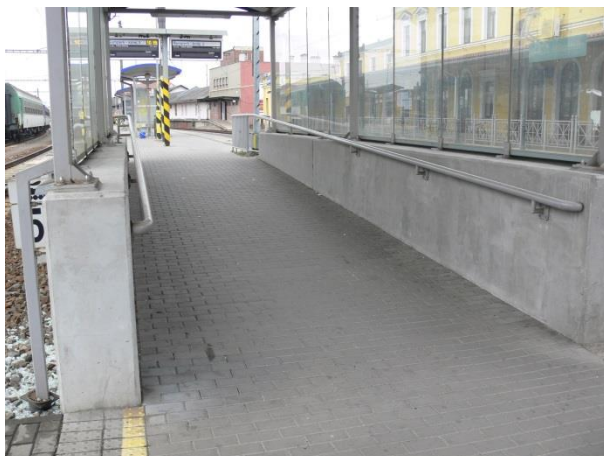
Přístupové komunikace na poloostrovní nástupiště (viz Obrázek 79) jsou vybudovány ještě podle starých předpisů pro šikmé rampy. Proto mají předepsané prvky ramp jako je zábradlí s madly.

Na nástupiště č. 2 je podélný sklon těchto ramp 4 % a na nástupiště č. 3 je to pak 6,5 %. Musím ocenit, že nebyl volen sklon limitní, jak často bývá zvykem. Z vlastních zkušeností si dovoluji tvrdit, že s přístupem po této šikmé ploše by neměl být problém. Šířka 2,5 m a délka 10 m všech čtyř ramp zajišťuje dostatečný prostor pro vozík a možné míjení s ostatními cestujícími. Rampy jsou po obou stranách opatřeny madly ve výšce 0,90 m. (2.6.2.3)

Obrázek 79 Šikmá rampa na poloostrovní nástupiště

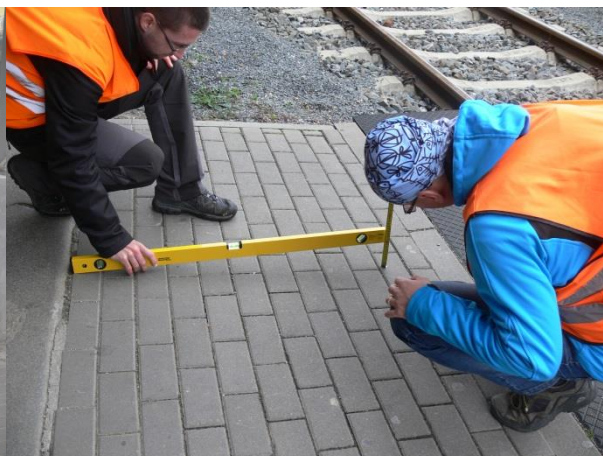
Centrální přechod (viz Obrázek 69) zde splňuje sklonové parametry (podélný sklon 1,1 %). Šířka 4,35m bezpečně vyhovuje maximální intenzitě chodců. Jedinou výtku mám ke sklonu na začátku centrálního přechodu směrem od výpravní budovy. Zde je krátký úsek s podélným sklonem 9,3 % (viz Obrázek 80). Centrální přechod je opatřen výstražnými tabulemi, tak jak to požaduje legislativa. Před vstupem jsou z každé strany varovné pásy v barevně kontrastním provedení. Centrální přechod dělí poloostrovní nástupiště na 2 části (nástupiště č. 2a, č. 2b) přístupné z čela pomocí šikmé rampy.

Obrázek 80 Vstup na centrální přechod od výpravní budovy

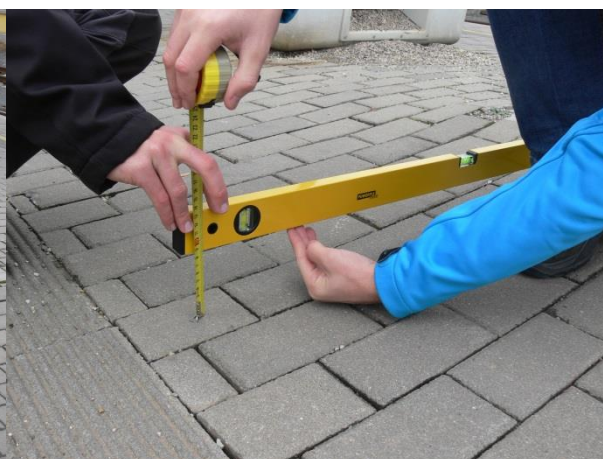
Příčný sklon nástupiště je střechovitý, pohybující se v rozmezí 2,0 % až 2,5 %. Voda je sváděna směrem do kolejí. Jelikož je nástupiště nezastřešené, měla by být správně sváděna směrem opačným do kanalizačního žlabu. Pokud voda nezpůsobuje degradaci konstrukce, je jedno jakým směrem je sváděna a z pohledu cestujících na vozíku to nemá zásadní význam. Příčný sklon byl měřen v místech nástupištních přístřešků. Na obou částech nástupiště, v místech nejvíce náchylných na deformace (například poklopy šachet), je zámková dlažba na povrchu kolem těchto konstrukcí zvlněná. V části nástupiště 2a u nástupištního přístřešku je umístěna šachta pro údržbu konstrukce a odvodňovacího zařízení (viz Obrázek 81). Kolem jejího poklopu došlo k deformaci násypu, na kterém je uložena zámková dlažba. Vytvořila se tak nerovnost (viz Obrázek 82), jež může být potenciálně nebezpečná například při snížené viditelnosti. Pokud se zhruba 5 let po rekonstrukci stanice začínají projevovat výraznější problémy takového typu, mělo by to vést k rychlé nápravě, než se vady začnou rozšiřovat. Problém je patrně způsobený již zmíněným odvodněním srážkové vody.

Obrázek 82 Nerovnosti na nástupišti č. 2

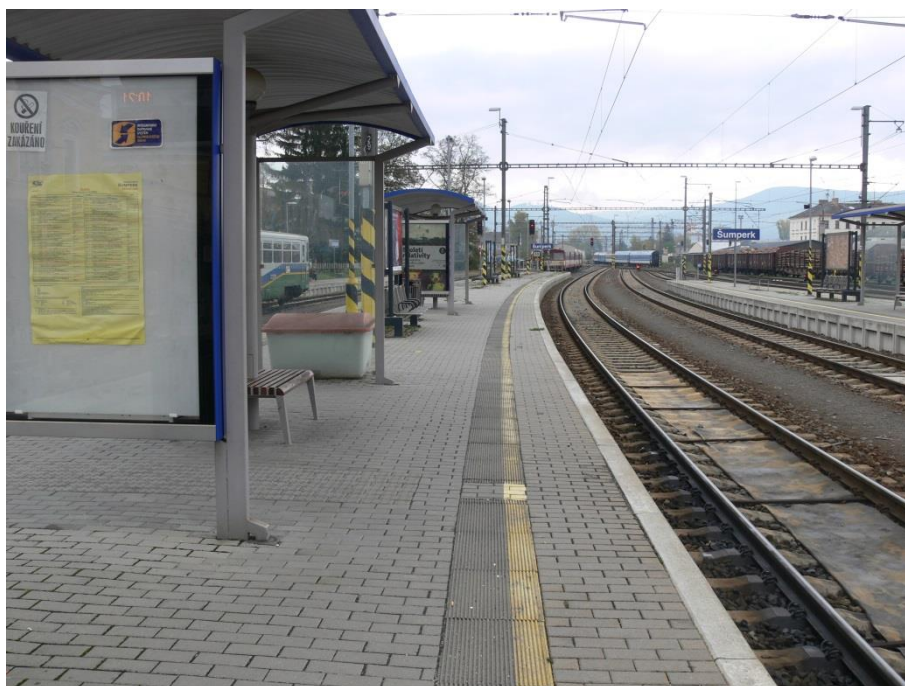
Co se týče umístění staveb a zařízení na nástupišti (viz Obrázek 83), tak nástupištní přístřešky (konstrukce do 10 m) jsou ve vzdálenosti větší než 2 m od nástupní hrany. Je zachován bezpečný průchozí prostor z obou stran těchto přístřešků. Ostatní překážky na nástupišti jako jsou sloupy, nebo informační tabule jsou umístěny ve střední části dostatečně daleko od hrany. Některé z nich svou malou vzájemnou vzdáleností tvoří souvislou překážku, což ale nemá zásadní vliv na pohyb v bezpečné oblasti nástupiště, kde je zachována dostatečná průchozí šířka. (2.7.3.11) Tyto nástupiště by měly umožnit použití mobilních, nebo zabudovaných zdvihacích plošin (nebyla možnost vyzkoušet). (2.7.3.15)

*Obrázek 83 Stavby na nástupišti č. 2*

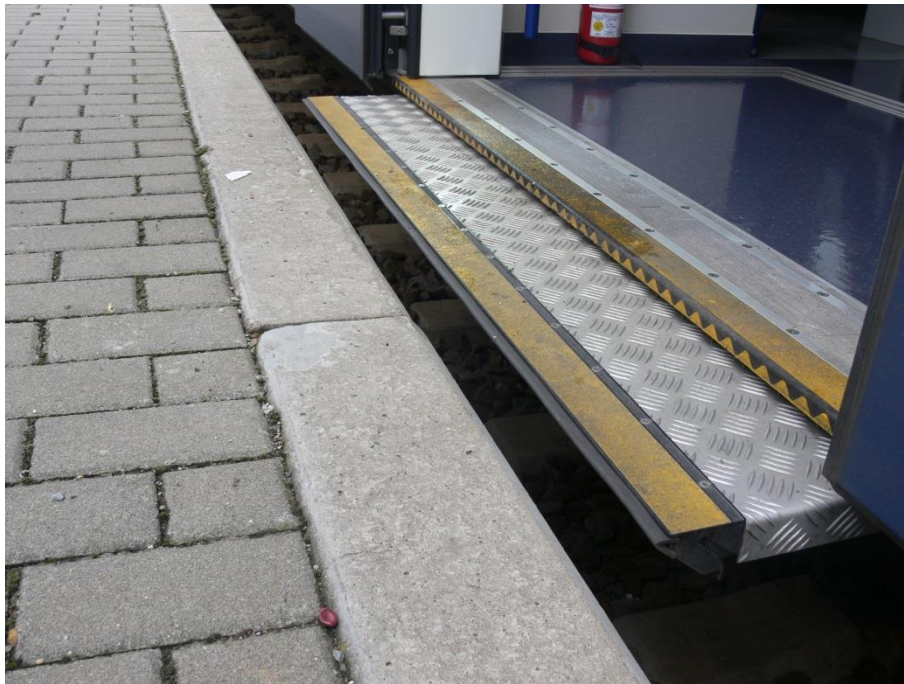
Mezera mezi vozidlem a nástupní hranou byla na nástupišti č. 2 měřena ke koleji č. 1 (viz Obrázek 84). Jak již bylo zmíněno, jedná se o kolej hlavní a nástupiště v oblouku. Mezera byla měřena u nízkopodlažních vozů elektrické jednotky ř. 640 REGIOPANTER. Tyto vozy disponují výsuvnou plošinou pro eliminaci horizontální mezery. Problém je ten, že mezi vysunutou plochou a podlahou vozu vzniká konstantní výškový rozdíl 30 mm. To znamená, že pokud by byl výškový rozdíl i mezi nástupní hranou a vysunutou plochou, musel by cestující na vozíku překonat dva výškové rozdíly ihned za sebou. To by komplikovalo hlavně výstup z vlaku. Rozvor náprav vozíku je natolik velký, že zadní kola by zůstala na podlaze vozu a přední kolečka by se již dotýkala nástupiště. Tím pádem by se vozík naklonil směrem k přední nápravě a hrozilo by sklouznutí uživatele dolů ze sedačky. V případě tohoto konkrétního nástupiště je mezera jen délková (horizontální), a to 60 mm. Mezera splňuje kritéria dané TSI. K tomuto parametru jsem se vyjádřil i v kapitole 3.2.7. Z mého měření je patrné, že nástupištní hrana je ve správné horizontální i vertikální poloze vůči koleji. Uživatel by měl zvládnout nastoupit, nebo vystoupit bez cizí dopomoci. (2.7.3.13)

Obrázek 84 Mezera mezi nástupní hranou nástupiště č. 2 a podlahou vozidla u koleje č. 1

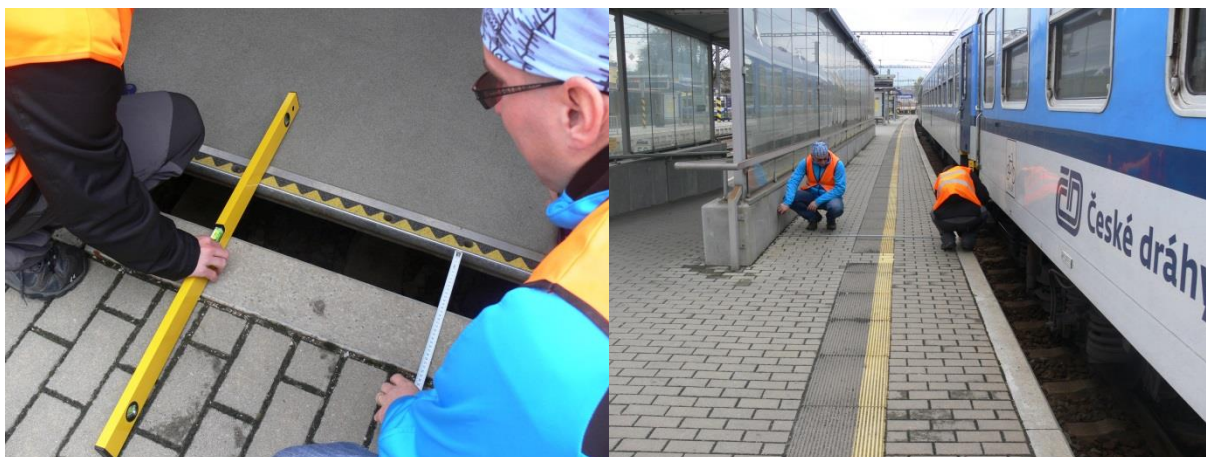
Obrázek 85 Mezera mezi vozidlem a nástupní hranou

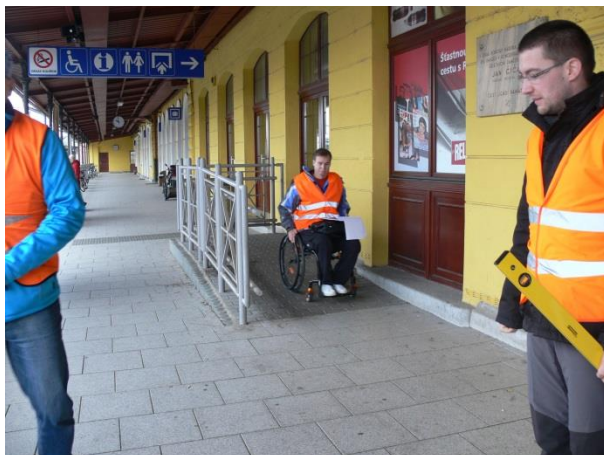
Ze strany exteriéru navazuje na vstup do výpravní budovy podesta (šikmé) bezbariérové rampy (viz Obrázek 87). Podesta má rozměry  $1,87 \times 1,75$  m. Splňuje požadavky na minimální rozměry i manipulační prostor pro invalidní vozík (dveřní křídlo se otevírá směrem do budovy). Podélný sklon bezbariérové rampy 6,9 % nepřináší zásadní komplikace v pohybu. Blíží se sice k hranici limitní hodny (je nepatrně nad ní), ale vzhledem k malé délce rampy a zastřešení, které chrání povrch, to nevadí. Správně jsou na zábradlí rampy umístěna dvě madla ve výšce 30 a 96 cm. Madla by však měla být po obou stranách rampy. (2.6.2.3) Z praktického hlediska nemohu takovéto rampě nic vytknout.

Obrázek 87 Bezbariérová rampa

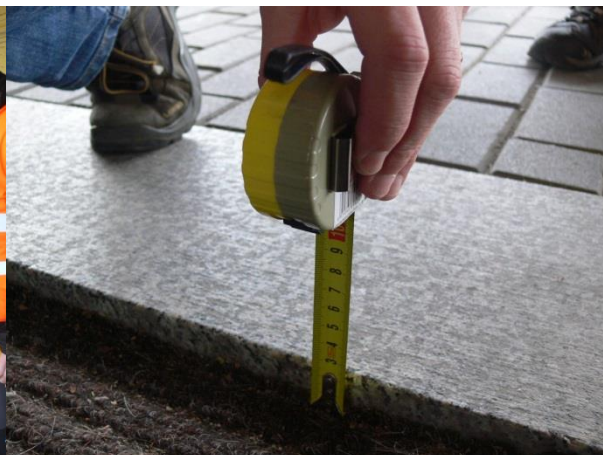
Obrázek 88 Výškový rozdíl mezi podlahou výpravní budovy a podestou rampy

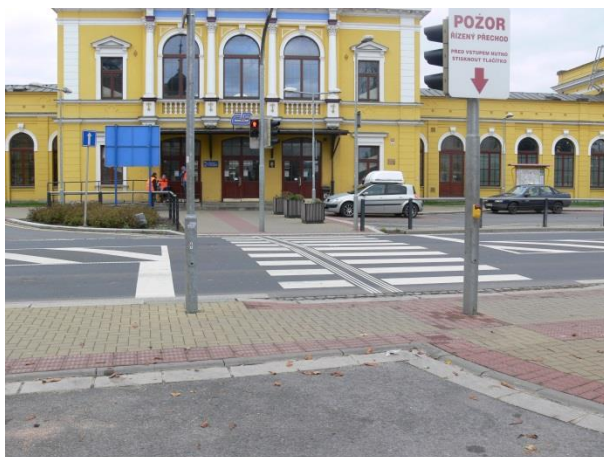
Před výpravní budovou je jedno vyhrazené stání pro vozidla přepravující osoby těžce pohybově postižené (viz Obrázek 90). Vyhrazené stání má podélný sklon 2,2 % a příčný sklon 2,6%. Šířka parkovacího místa je 3,5 m. Všechny tyto hodnoty splňují závazné parametry vyhlášky. Pro bezpečnost cestujících je v prostoru přednádraží k dispozici nově zrekonstruovaný přechod pro chodce (viz Obrázek 89), který navazuje na bezbariérovou trasu do centra města. (2.6.2.1, 2.7.3.2)

Obrázek 89 Přednádražní prostor

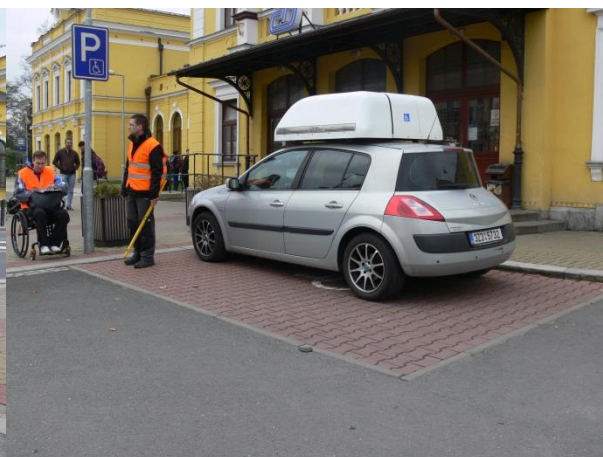
Obrázek 90 Vyhrazené stání pro vozidla přepravující osoby těžce pohybově postižené

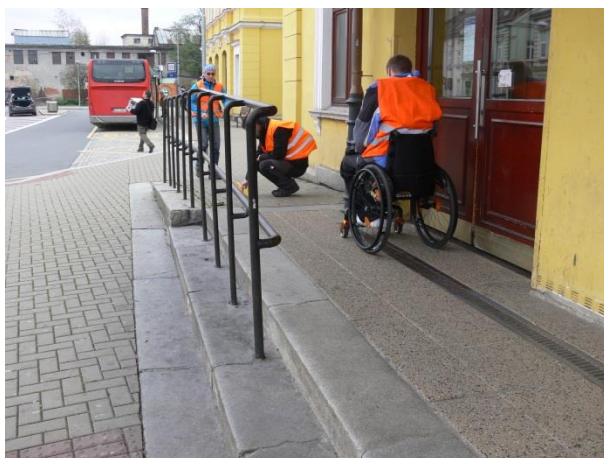
Přístup do budovy je stejně jako od kolejiště pomocí bezbariérové rampy (viz Obrázek 91). Ta není tak dobře konstrukčně provedena, jako rampa na druhé straně budovy. Bylo by mnohem výhodnější, kdyby směřovala do místa parkovacího stání pro invalidy, a ne na opačnou stranu.

Rozměry rampy: šířka 1,60 m a délka 4,40 m. Podesta je široká 1,60 m, přičemž dveřní křídlo se otevírá směrem dovnitř budovy. Je splněn požadavek na manipulační prostor před vstupem. Sklon šikmé rampy je 6,9 %. Na zábradlí jsou umístěna dvě madla, která však výškově neodpovídají požadavkům vyhlášky. Spodní madlo není jen hloupý výmysl, ale je zde kvůli bezpečnosti, aby vozíčkář neočekávaně nesjel přes boční okraj. Chybí také madlo na druhé straně rampy, které má však význam pouze podpěry pro špatně chodící cestující. V místě začátku ramene rampy je umístěn sloup osvětlení, který snižuje šířku na 1,18 m. Neměl by zde být, protože omezuje volnou průchozí šířku. (2.6.2.3)

Obrázek 91 Bezbariérová rampa u vstupu do výpravní budovy z prostoru přednádražní

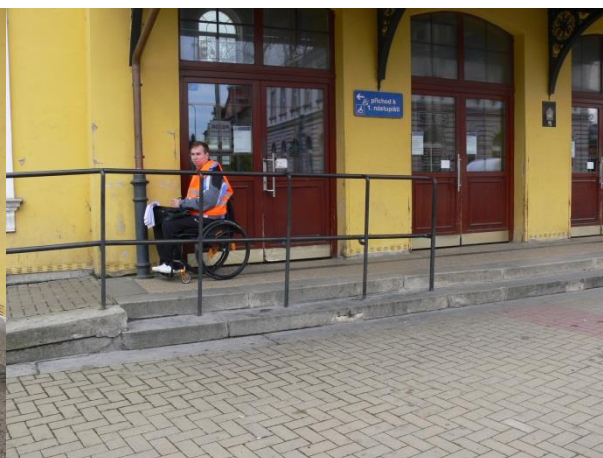
Na zpevněné ploše před schodištěm směřujícím ke vstupu do výpravní budovy (viz Obrázek 92) není dodržen sklon (4,1 %). Tento sklon lze totiž vnímat jako sklon příčný nebo podélný v závislosti na tom, kterým směrem se invalidní vozík pohybuje. Příčným se stává tehdy, když je pohyb prováděn rovnoběžně se zdí budovy (kolmo k ose přechodu). Mimo to je bezbariérová rampa umístěna na opačné straně od stání pro invalidy, tudíž je nutné celou tuto plochu projet na vozíku.

Obrázek 92 Vstup do výpravní budovy z prostoru přednádražní

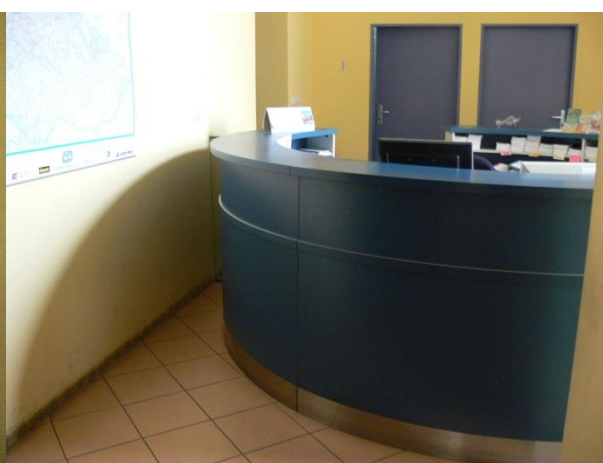
Ve výpravní budově jsou dvě přepážky (viz Obrázek 93). Obě mají desku ve výšce 95 cm nad podlahou, předsunutou před pevnou překážku o 24 cm. Jejich dostupnost, i ve smyslu dostatečně široké přístupové cesty a zachování manipulačního prostoru, je v pořádku. I když je deska přepážky asi o 15 cm výš než by měla, tak je to z praktického hlediska pro mě spíše přínosné. Lépe se mi totiž manipuluje u stolu (desky), u kterého se vsedě nemusím předklánět. Nicméně tento názor může být ode mě dosti subjektivní, jelikož výška sedu na invalidním vozíku je u vozíčkářů různá. Přepážka v informačním centru je mnohem méně dostupná (viz Obrázek 94). Její výška 106 cm a předsunutí horní desky o pouhých 5 cm neumožňují podjetí vozíku. Informační centrum oddělují od ostatních prostor odbavovací haly automatické dveře, které lze otevřít jen na vyžádání cestujících u obsluhy. (2.6.2.6.1)

*Obrázek 94 Přepážka v informačním centru*

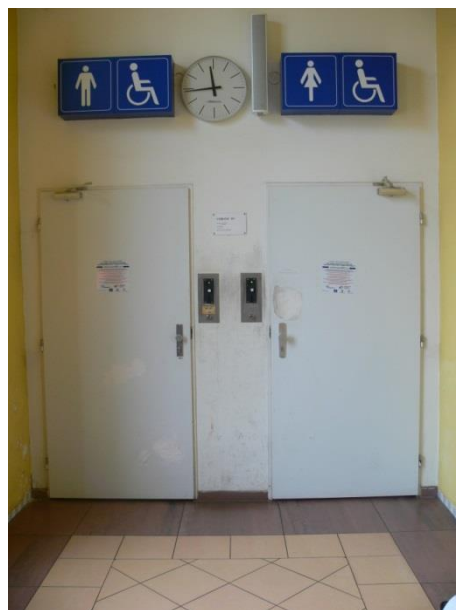
Obrázek 96 Vstupní dveře na toalety

Nebudu zde posuzovat samotnou místnost toalet, jen upozorním, že dveře na toalety (viz Obrázek 96) jsou široké 90 cm a jejich otevírání jde velmi špatně a ztuhá. Mně samotnému se je nepodařilo otevřít. Dveře jsou opatřeny zámkem na Euroklíč, o který lze požádat v informačním centru, pokud pohybově postižená osoba klíč nevlastní.

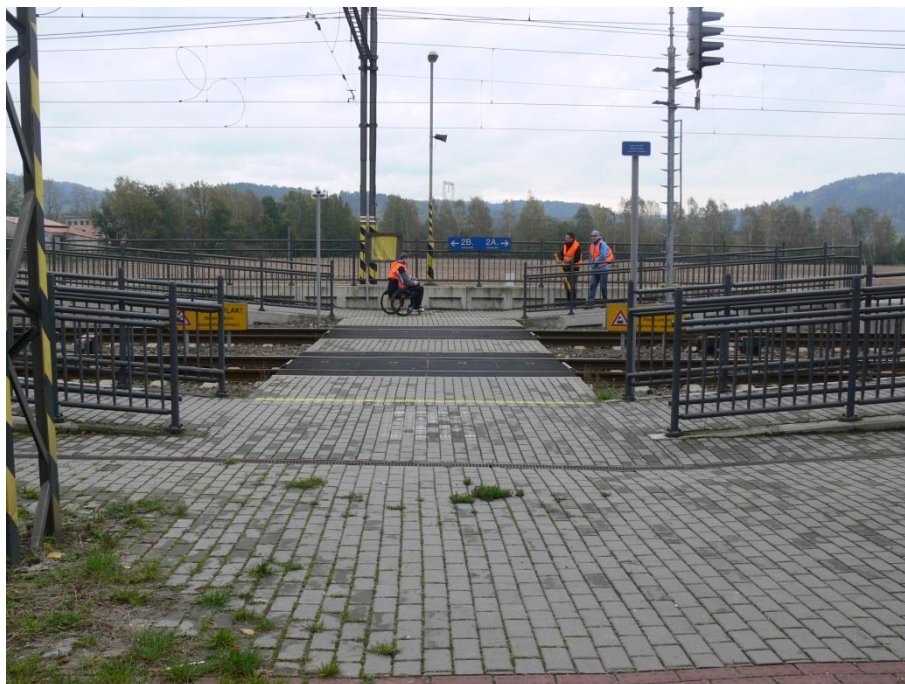
*Obrázek 98 Centrální přechod*

Centrální přechod (viz Obrázek 98) je správně opatřen výstražnými tabulemi a ohraničen kontrastním varovným pásem. Před přechodem je snížena povolená rychlost projíždějících vlaků. Přechod je vybudován tak, že podélný i příčný sklon nabývají nulových hodnot. To je velmi důležitý aspekt každého přechodu ve smyslu jednoduchého napojování na šikmé rampy. Jak bylo patrné u jiných přechodů, mající nenulovou hodnotu podélného sklonu, vznikala potenciálně nebezpečná místa, kde se měnil podélný sklon na příčný, nebo vznikaly výškové nerovnosti. (2.6.1.8.1)

Na centrální přechod jsou stanoveny specifické požadavky. Důležitý je požadavek na dodržení rozhledových poměrů, tedy rozhled na délku, která dovolí chodci zpozorovat blížící se drážní vozidlo. Pro obě koleje jsou rozhledová pole (rozhledové trojúhelníky) do určité

míry omezena zábradlím (vyhláška zábradlí připouští). Nejbližší souvislá překážka definována normou je nástupištní přístřešek. Ten je v dostatečné vzdálenosti od osy přechodu a nezasahuje do rozhledu. Kritéria, která stanovuje norma pro rozhled na centrálním přechodu dvoukolejném, jsou sice splněna, ale obecně je pro mě stále nedořešený problém rozhledu přes konstrukci zábradlí. (vysvětleno dále v textu této kapitoly u konstrukci ramp). (2.6.1.8.1.1)

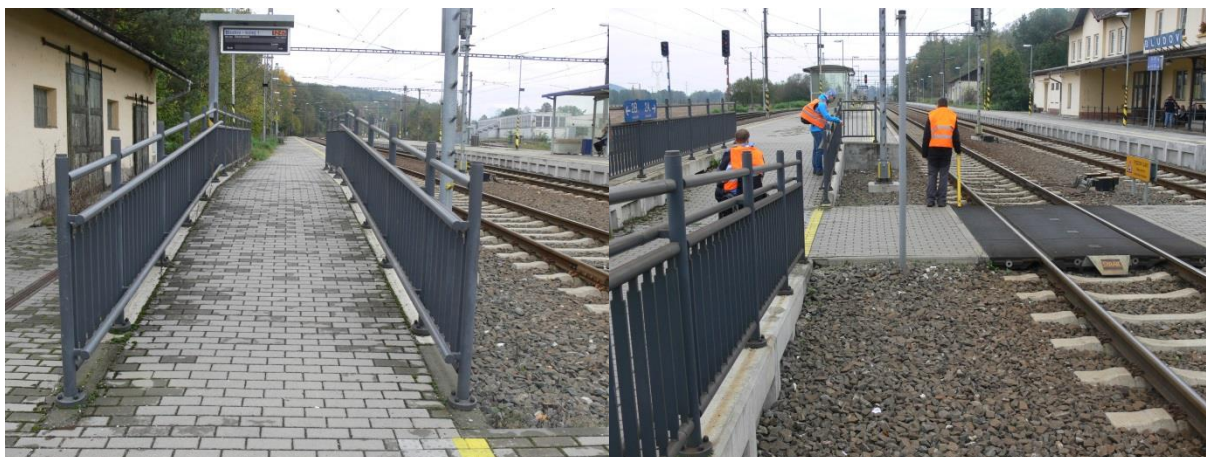
Jak již bylo zmíněno, přístup na nástupiště je úrovnový. Je veden z čela nástupiště pomocí šikmých ramp (viz Obrázek 99) na každou část nástupiště zvlášť. Sklon těchto ramp se pohybuje v rozmezí 7,5 % - 8,5 %. Dle mých zkušeností je to sklon na mezní hranici, kdy je osoba na invalidním vozíku, za dobrých klimatických podmínek, ještě schopna sama bezpečně rampu překonat. Do toho samozřejmě vstupují další faktory, jak jsem popsal v kapitole 3.2.4. Při limitních hodnotách sklonů může každá další, sebemenší diskontinuita znemožnit přístup (projevuje se více, než při menších sklonech). Dobrým příkladem jsou přístupy v Modřicích, nebo Blansku, kde se podélný sklon pohybuje blízko mezní hodnotě a k tomu se přidávají nerovnosti na povrchu. Nemyslím si, že u těchto 4 ramp je kvůli sklonu nutno provádět stavební úpravy. Znamenalo by to zbytečně nákladný zásah do konstrukce nástupiště. Povrch ramp i povrch v jejich blízkosti je zatím bez výškových nerovností. Je však třeba provádět pravidelné prohlídky a údržbu. (2.6.1.5)

U zábradlí ramp (viz Obrázek 100), je otázkou, do jaké míry ovlivňuje rozhledy na centrálním přechodu. Tato problematika se zřejmě více týká cestujících se zrakovým postižením, ale vzhledem k tomu, že cestující na vozíku je posazen níže, může ovlivnit i jeho. Se změnou legislativy odpadla nutnost umísťovat na rampy vedoucí na nástupiště zábradlí. Vzhledem k bezpečnosti se však přikláním k jejich stále výstavbě. Měl by se dohodnout nějaký kompromis, například umísťovat jedno zábradlí doprostřed rampy, nebo jedno zábradlí k okraji s tím, že výplň zábradlí by byla více zredukována a méně bránila ve výhledu. Madla

zábradlí jsou neodmyslitelným prvkem a jejich správná výška je velmi důležitá. Na konkrétních rampách a přilehlých částech nástupišť ve stanici jsou zábradlí s madly, kde nechybí ani spodní tyč proti sjetí vozíku. Právě tyto prvky jsou z bezpečnostního hlediska nejdůležitější a určují smysl mého předchozího textu, proč zábradlí stavět. (2.6.2.3)

*Obrázek 99 Šikmá bezbariérová rampa z centrálního přechodu na nástupiště č. 1*

*Obrázek 100 Zábradlí ramp u centrálního přechodu*

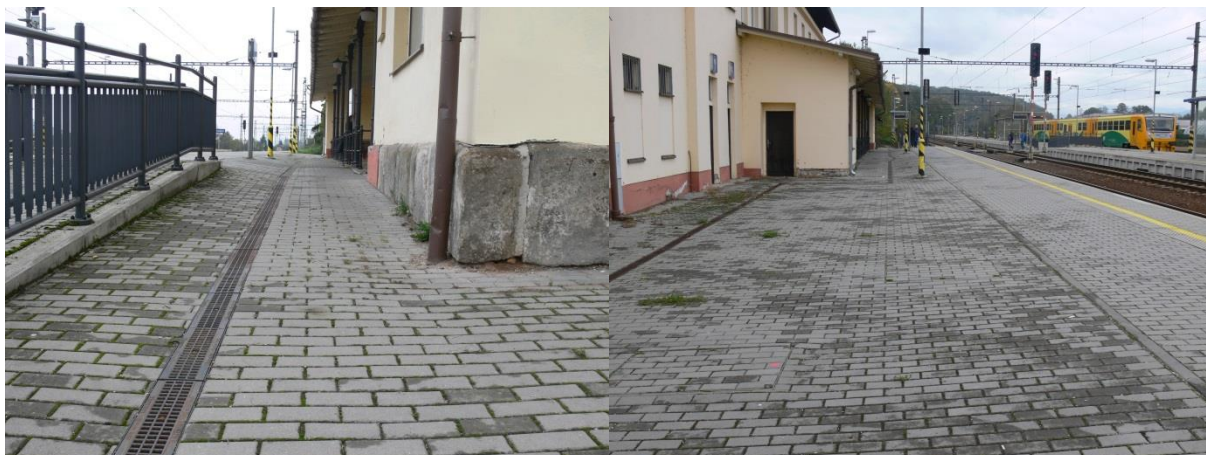
Problém přístupu nastává ve sklonech zpevněné plochy, která navazuje na povrch nástupiště (viz Obrázek 101). Plocha tvoří přechod mezi nástupištěm a zastřešeným prostorem výpravní budovy. Tato „přechodová plocha“ je vystavěna stejně jako nástupiště ze zámkové dlažby. Vyrovnává výškový rozdíl nástupiště a plochy před vstupem do výpravní budovy. Zároveň zajišťuje odvodnění nástupiště do kanalizační vpusti. Problém je, že sklon na této ploše dosahuje v některých místech až 13 %. Velmi kritické místo, u kterého jde o špatně vyřešené napojení přístupových komunikací. Je třeba se mu vyhnout, pohybovat se pouze po ploše nástupiště a k přístupu využít rampu od centrálního přechodu.

Pokud by se chtěl cestující na vozíku dostat pod zastřešení výpravní budovy, bude se muset tomuto spádu přechodové plochy nějakým způsobem vyhnout. Vpravo od výpravní budovy se zmíněná plocha rozšiřuje a sklon se pozvolna snižuje (viz Obrázek 102). V nejširších místech

činí 2,5 %. Zde se již lze bezpečně pohybovat. Dá se využít i průchod mezi budovami, vedoucí do prostoru přednádraží, navazující na rozšířenou plochu.

*Obrázek 101 Komunikace mezi výpravní budovou a nástupištěm č. 1*

*Obrázek 102 Rozšířená plocha u nástupiště č. 1*

sklon zde dosahuje velké strmosti. Je třeba toto místo upravit i s ohledem na odvodnění nástupiště. Navzdory tomu, že je výpravní budova uzavřena, tak by měla být možnost pro cestující na vozíku využívat zastřešený prostor u budovy, čemuž teď brání zmíněná přechodová plocha.

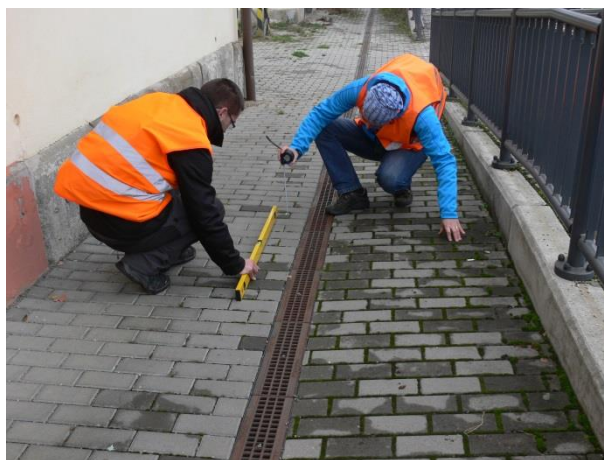
Přechodová plocha se na opačné straně budovy napojuje na centrální přechod stejně jako odvodňovací zařízení (viz Obrázek 103). Lze říct, že v celé délce odvodňovacího zařízení ze strany nástupiště je nadlimitní sklon. Je s podivem, že při nedávné rekonstrukci stanice bylo vytvořeno/ponecháno tak nebezpečné místo v přístupovém řetězci.

*Obrázek 103 Zúžený průchod podél výpravní budovy*

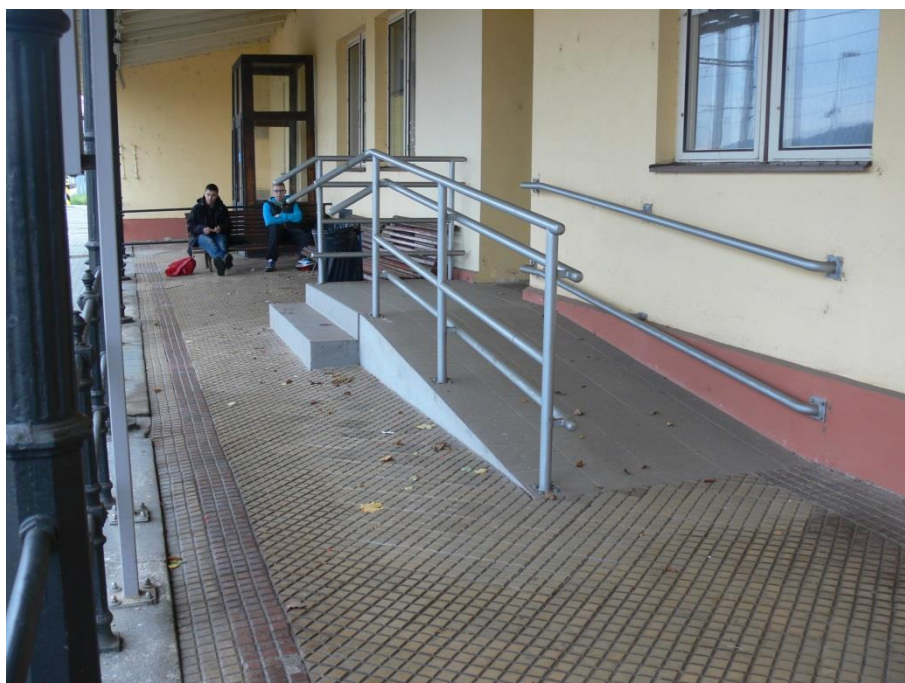
Sklon bezbariérové rampy (viz Obrázek 106) 12 % je pro délku 3 m ve vyhlášce přípustný. S tím já nesouhlasím. Myslím si i navzdory tomu, že vyhláška výrazně omezuje povolenou délku rampy pro takto strmé sklony, je využití téměř nereálné a nemělo by být povoleno. Hrozí nebezpečí překlopení vozíku za zadní kola. Rampami jsem se zabýval v kapitole 3.2.4 a 3.4.5. Vyjádřil jsem názor na nelogičnost při povolení různých sklonů, pro různé přístupy.

Šířka 1,17 m je pro bezbariérové rampy nedostatečná. Mohlo by se stát, že vozíčkář zavadí při sjíždění o zábradlí, nebo stěnu. Podesta rampy je široká 1,37 m. U ní se klade požadavek na manévrovatelnost a otáčení vozíku. Z čela podesty vedou dva schodišťové stupně, kde chybí jedna část zábradlí. Tuto nechráněnou stranu podesty by bylo dobré eliminovat například rozšířením podesty, nebo zrušením stupňů a doplněním zábradlí. (2.6.2.3)

Obrázek 106 Bezbariérová rampa u výpravní budovy

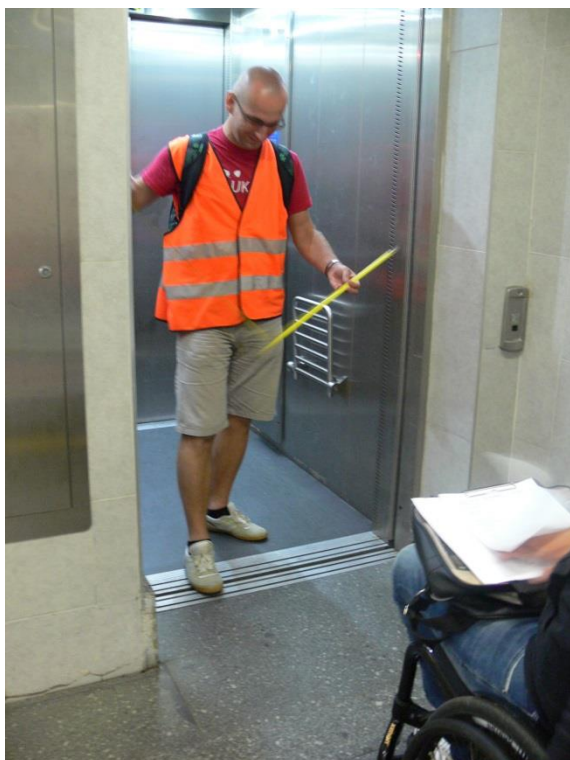
Šířka vstupu do výtahu 1000 mm je dostatečná, stejně jako rozměry klece výtahu – šířka 1400 mm, hloubka 1550 mm. Všechny tyto rozměry jsou větší než standardní, z důvodu potřeby převážet ve výtahu mobilní zdvihací plošinu. Častým problémem bývá přesnost zastavování/vyrovnávání výtahové klece, nicméně v tomto případě je vše v pořádku. Ve výtahu nechybí madlo (viz Obrázek 109) ve výšce 900 mm nad podlahou na jedné straně klece a na druhé straně sklápěcí sedadlo. (2.6.2.4)

Obrázek 108 Výtah na nástupiště č. 1

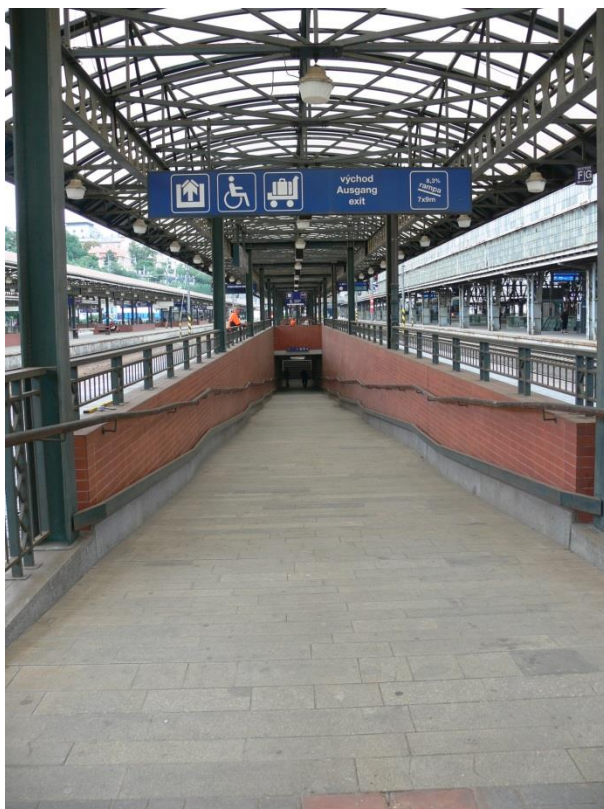
K šikmé rampě (viz Obrázek 110) mám velké výtky. Nejprve je třeba říci, že původním záměrem a i finálním konstrukčním řešením byla šikmá rampa, která se skládá z ramen a podest. Nicméně se změnou legislativy, se bezbariérové rampy vedoucí na nástupiště změnily na komunikace s podélným sklonem. Došlo k přeřazení pouze z hlediska terminologie, a v tomto konkrétním případě nebyly provedeny žádné konstrukční úpravy. Všechny konstrukční prvky jako jsou madla, délky ramen a podest zůstaly zachovány. Ovšem na komunikace s podélným sklonem jsou kladeny jiné požadavky. Například sklony ramen, které by nově nevyhovovaly požadavkům pro bezbariérové rampy, teď splňují parametry přístupové cesty na ostrovní nástupiště. Z mého pohledu osoby na vozíku je naprosto bezvýznamné, jestli jde o rampu nebo komunikaci. Myslím si, že vytvoření šikmé plochy dlouhé 73 m ve sklonu cca 8 % (viz Obrázek 111) je velmi špatné řešení. Nic na tom nemění ani fakt, že po každých 9 m je rameno vystřídáno podestou délky 2 m. Činilo mně nemalý problém tuto komunikaci překonat a dostat se až na nástupiště. Několikrát jsem se musel zastavit a odpočinout si, což notně prodloužilo dobu dopravy na nástupiště. Navíc pokud by

Horní madla jsou umístěna po obou stranách (na zdech) ve výšce 94 cm – 99 cm, což je hodnota odpovídající požadavkům na madla bezbariérových ramp. Po obou stranách rampy je i spodní tyč (zarážka) ve výšce 30 cm – 40 cm nad úrovní podlahy. Zarážka je důležitý ochranný prvek a neměl by se opomíjet. Zábradlí a madla by samozřejmě bylo závazné provádět, pokud by se jednalo o bezbariérovou rampu. (2.6.2.3)

*Obrázek 110 Komunikace s podélným sklonem na nástupiště č. 5*

Další možností jak zjednodušit pohyb OOSPO je místo komunikací navrhovat výtahy jako například na nástupiště č. 1. Náklady na výstavbu a provoz výtahu jsou jistě vyšší než u ramp. Výtahy se musí stále udržovat a měnit některé jejich komponenty. U ramp je investice do budoucna nižší. Nicméně i rampy mají své nevýhody. Čím delší je rampa (jako je v tomto případě) tím delší překážka vzniká na nástupišti (konstrukce zdí rampy vystupuje až na nástupiště). Jak jsem již zmínil v kapitole 3.1.8, čím více bude na nástupišti překážek, tím méně bude volného prostoru pro chůzi, vyhýbání, nebo stání cestujících. Také je vyšší pravděpodobnost, že vlak s vozem s dveřmi přizpůsobenými pro osoby na vozíku zastaví u těchto překážek a nebude se moct použít mobilní zdvihací plošina z důvodu malého prostoru. V takovém případě bude muset celý vlak poodjet do volných míst. Rampy jsou v neposlední řadě více nebezpečné a více náročné na fyzickou kondici cestujících. Za sebe bych doporučil ve stanicích s podchody dávat přednost výtahům, než někdy nesmyslně konstruovat dlouhé šikmé plochy.

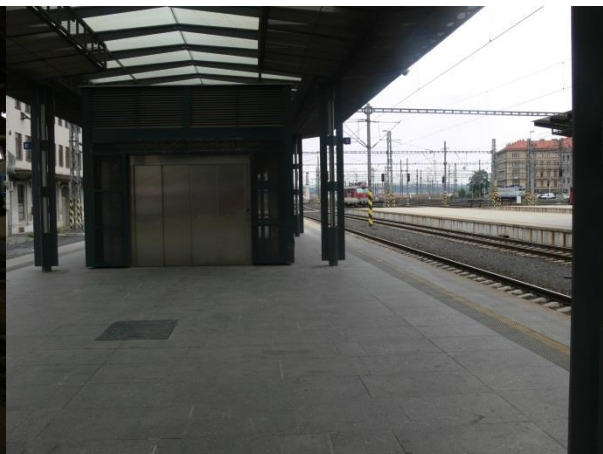
vlaků na koleji č. 11b. Na severním konci pod nástupištěním přístřeškem je totiž umístěn nákladní výtah (viz Obrázek 113), který zabírá celou vnitřní šíři mezi sloupy přístřešku. Tím pádem je na každé straně zachován průchod široký 1000 mm mimo nebezpečnou oblast. Je dodržena podmínka pro EŽS, ale z praktického hlediska bude nepříjemné procházet kolem konstrukce výtahu, když na přilehlé koleji pojede vlak. Také zde nebude možno použít zdvihací plošinu, nebo přenosnou rampu (na koleji č. 11b zastavují pravidelně elektrické jednotky FLIRT společnosti Leo express, které mají ve vozech právě takovéto rampy).

Obrázek 113 Nákladní výtah pod nástupištěním přístřeškem

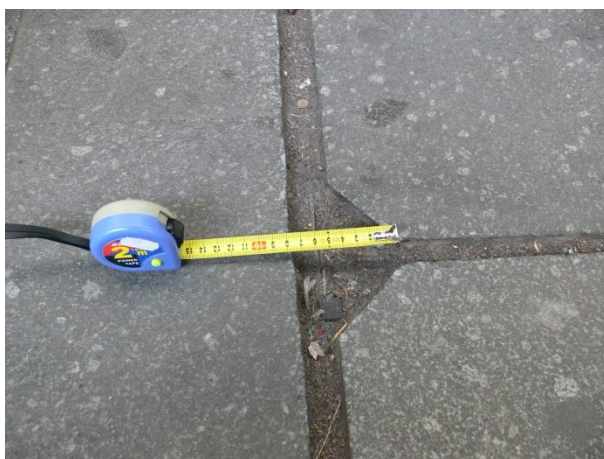
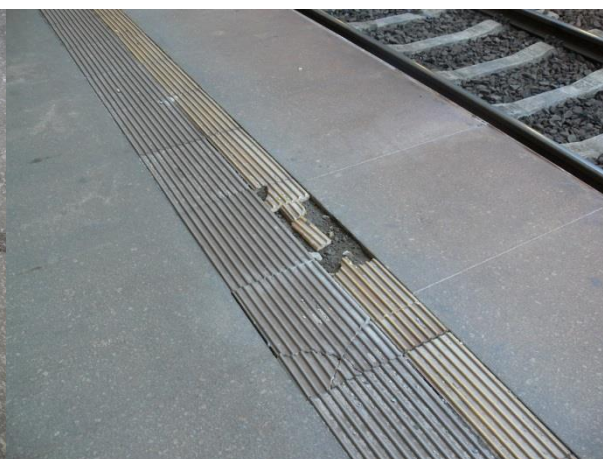
Co se týká povrchu a nerovností (viz Obrázek 114), je třeba připomenout, že v roce 2008 prošly nástupiště č. 1, 2, 3 a 4 rozsáhlou rekonstrukcí, tudíž by po tak krátké době ještě nemělo docházet k degradaci (potažmo deformaci). Nicméně v některých místech se toto již děje. Jedná se o místa náchylná na poškození (viz Obrázek 115) – poklopy, rozhraní žulových desek a vodicích linií. Při rekonstrukci byla velká část původních žulových desek vyměněna za nové a zbylé byly repasovány.

Obrázek 114 Poškození povrchu nástupiště č. 1

Obrázek 115 Poškození povrchu nástupiště č. 1

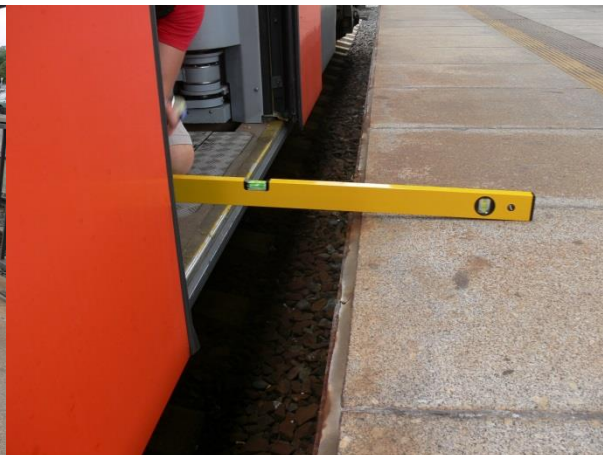
elektrická jednotka ř. 471 (nizkopodlažní vozy se zabudovanou rampou v podlaze) a nástupní hranou (viz Obrázek 117). Výsledné hodnoty: horizontální mezera 280 mm, vertikální mezera 80 mm. Pro bezpečné překonání této mezery se předpokládá využití výklopné rampy zabudované v podlaze vozu. Ve vlacích musí být k dispozici zaškolený personál, který bude s rampou manipulovat. (2.7.3.13)

Obrázek 117 Mezera mezi podlahou vozu a nástupní hranou

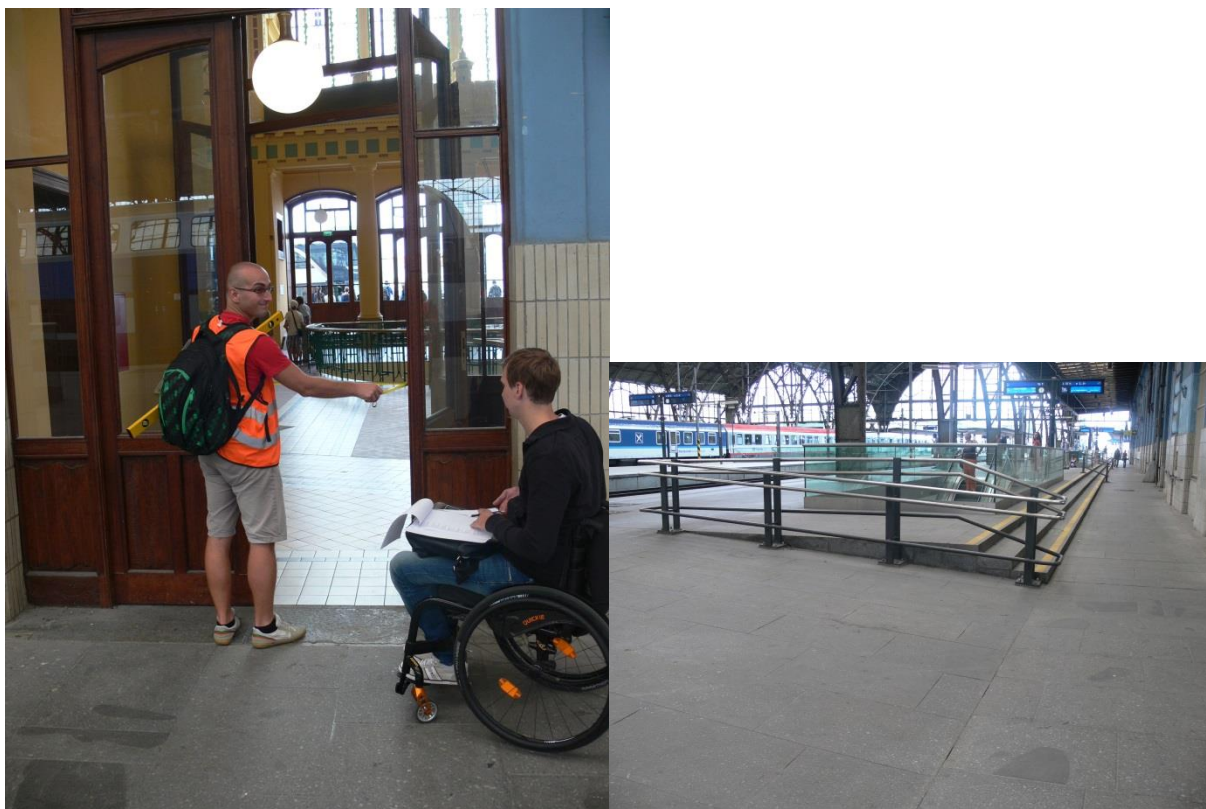
Bezbariérový východ z Fantovy budovy na nástupiště je reprezentován dvoukřídlými dveřmi (viz Obrázek 118). Otevřením hlavního křídla vznikne prostor široký 760 mm - nedostačující hodnota v porovnání s šířkou invalidního vozíku. (2.5) Obě křídla kladou při otevírání velký odpor. Na dveřích chybí vodorovné madlo. V zimních měsících budou pravděpodobně křídla zavřena a cestující si je bude muset otevírat sám. Vchodové dveře jsou vytvořené více s ohledem na estetiku, tak aby zapadaly do projevu rekonstruované budovy, než na funkčnost. (2.7.3.3)

Za vchodovými dveřmi navazuje rampa (viz Obrázek 119) o sklonu 8 % a délce 4,7 m, která cestující přivádí na nástupiště. Tato spojovací komunikace je dostatečně široká a z obou stran osazena zábradlím s madly. (2.6.1.5) Komunikace je pod zastřešením haly. Hlavní příčina deformace povrchu rampy, tedy působení klimatických vlivů, je odstraněna a neměl by nastat problém při pohybu v limitních sklonech jako u nechráněných povrchů. (kapitola 3.2.4)

*Obrázek 118 Vchodové dveře do Fantovy budovy*

*Obrázek 119 Komunikace na nástupiště č. 1*

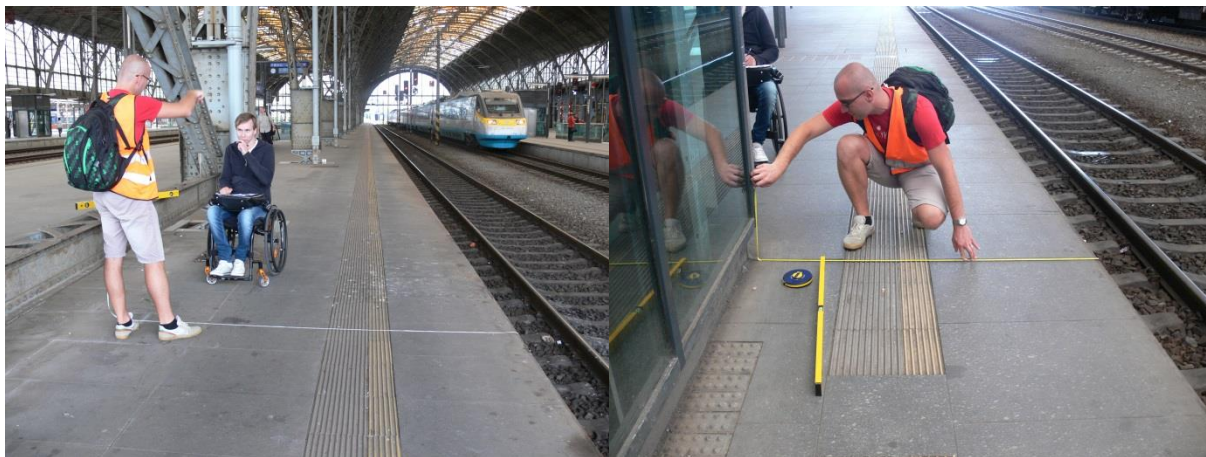
i bez vlastní zabudované plošiny. Stává se, že vlak zastaví v poloze, kdy se tyto dveře ocitnou přímo naproti svislých ztužidel halové konstrukce (viz Obrázek 120). Pro nástup do vlaku vnikne nedostatečný prostor. Podle předpisů musí být zajištěn volný prostor pro zařízení, i prostor umožňující nástup na toto zařízení. (2.7.3.15) Stejný problém se týká i nástupiště č. 1. Jediným řešením je popojet s vlakem do míst mimo ztužidlová pole.

Překážkou při nástupu do vlaku je i výtahové konstrukce (viz Obrázek 121), vzdálená 1,62 m od nástupní hrany.

*Obrázek 120 Překážky na nástupišti č. 3 – ztužidlové pole*

*Obrázek 121 Překážky na nástupišti – konstrukce výtahu*

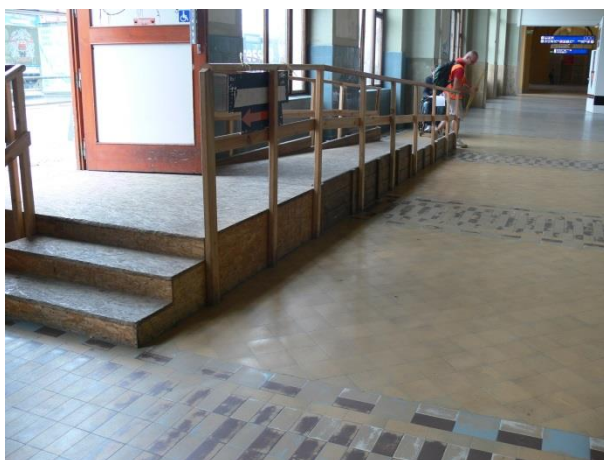
Rampa je dřevěné konstrukce (viz Obrázek 123). Sklon (5,0 %) i délka (8,0 m) vyhovují technickým požadavkům. Dočasnou součástí je i zábradlí bez madel. Šířka rampy (1,2 m) je menší, než by bylo pro bezpečnost vhodné. Velké starosti mi dělá prostor na horní podestě. Vchodové dveře se otevírají směrem na podestu a omezují tak značně její volný prostor. Pokud by na podestě stál hůře se pohybující člověk a zvenku by někdo jiný otevřel dveře, mohlo by dojít ke zranění. Otevírání dveří na podestu způsobí, že se průchozí prostor na rameno zmenší na pouhých 93 cm. V době měření zůstávaly dveře otevřené a zajištěné proti zavření. Na rozhraní podlahy a rampy vzniká výškový přechod (viz Obrázek 124). Výškový přechod vyplňuje lišta, která však vzniklý problém zcela neeliminuje.

Obrázek 123 Bezbariérová rampa

Neadekvátní je přístup do Fantovy budovy z prostoru přednádraží přes „provizorní“ bezbariérovou rampu. Ta bude snad v brzké době nahrazena novou.

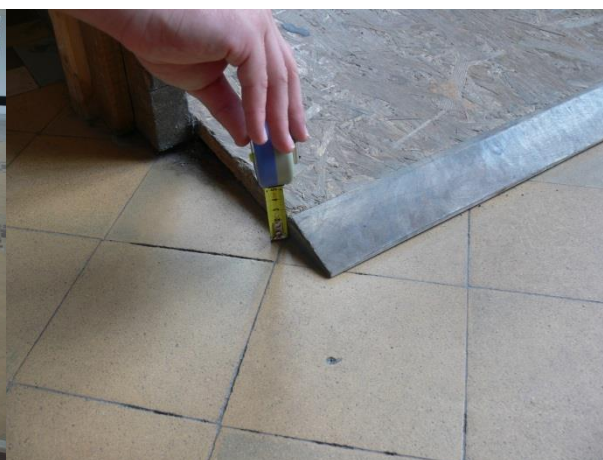
Obrázek 124 Přejchod rampy a podlahy

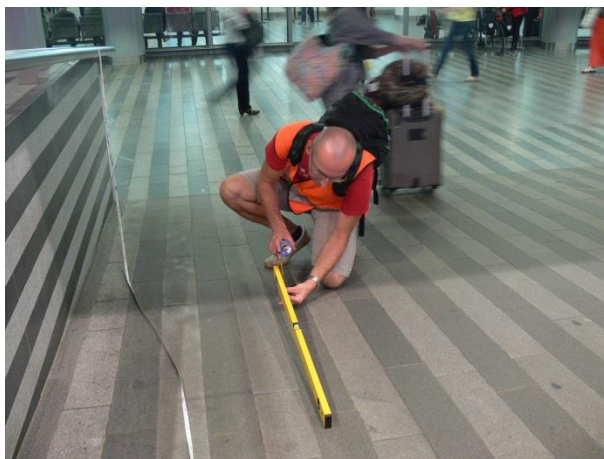
Při cestě k výdejní lístků (viz příloha F.4) může osoba na vozíku použít bezbariérovou rampu (viz Obrázek 125), nebo výtah. Přitom si může vybrat ze tří ramp: na obou koncích haly a ve střední části. Všechny mají stejné konstrukční parametry, přičemž základem jsou dvě ramena a podesta. Největší sklon má spodní rameno 8,8 %. Z pohledu neaktuálnější vyhlášky už tato hodnota nevyhoví (navrženo dle vyhlášky předešlé). (2.6.2.3) Tento sklon překonat lze (nepůsobí zde žádné negativní vlivy jako klimatické podmínky) a pokud by nastal problém, hned vedle rampy, ve střední části NOH, jsou dva výtahy. Výtahy mají dostatečnou šířku vstupu 90 cm a jsou vybaveny madly (viz Obrázek 126) ve výšce 90 cm. Splňují i další parametry, které zde neuvádím. Lze je použít pro přepravu do všech 3. podlaží i na střešou haly, kde je situováno parkoviště. (2.6.2.4)

Obrázek 125 Sklon bezbariérové rampy

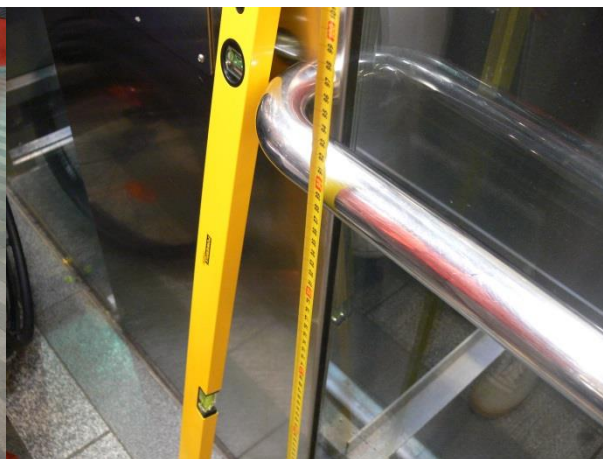
Obrázek 126 Výška madla ve výtahu

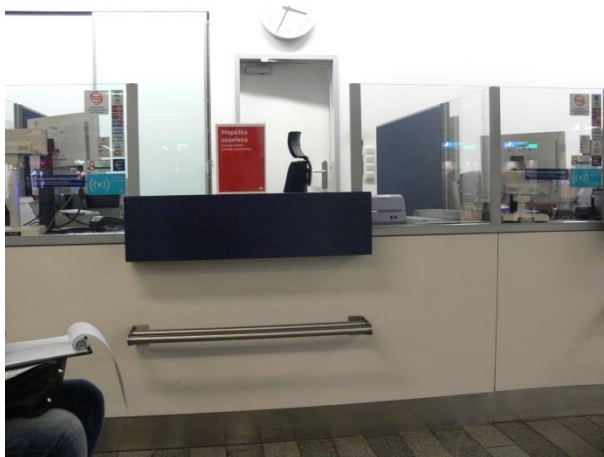
- Klasická přepážka (viz Obrázek 127) má výšku desky nad podlahou 1060 cm. Pod touto deskou je madlo ve výšce 52 cm. Díky madlu nemůže vozíčkář přijet k přepážce a zajet si s kolena do prostoru pod deskou, aby mohl volně manipulovat s věcmi na ní. Předsunutí přepážky je tak úplně bezúčelné. Jediné, co je dodrženo, je šířka přístupové cesty, jelikož jsou všechny přepážky ve volném prostoru výdejny.

Obrázek 127 Klasická přepážka ČD

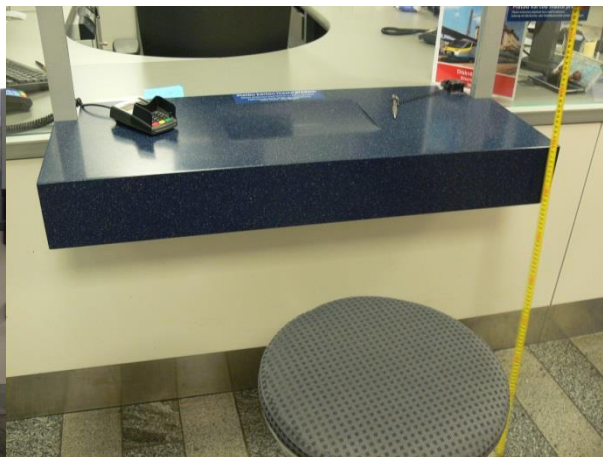
- Speciální přepážka pro invalidy (viz Obrázek 128) je umístěna ve zvláštní uzavřené místnosti. Vstup do ní je dveřmi z prostoru výdejny jízdních dokladů ostatních přepážek. Tato místnost je situována v rohu výdejny a lze ji přehlédnout. Dveře vstupu mají vodorovné madlo ve výšce 91 cm, ale kladou velký odpor proti otevření. (2.7.3.3) Výška spodního okraje desky přepážky je 66 cm, horního okraje 79 cm. Předsunutí desky (vybrání pro kolena) je hluboké 27 cm. To odpovídá požadavkům národní vyhlášky i standardům TSI. Tato přepážka je rozhodně lépe přizpůsobená pro cestující na vozíku, než „klasická“ přepážka.

Obrázek 128 Speciální přepážka ČD

Technická specifikace pro EŽS mluví o jedné přepážce ve stanici. Národní vyhláška má požadavky přísnější. Požadavek 20 % přepážek uzpůsobených pro handicapované nemá v této stanici smysl. Naprosto by postačily dvě zcela správně přístupné přepážky. (2.6.2.6.1, 2.7.3.5)

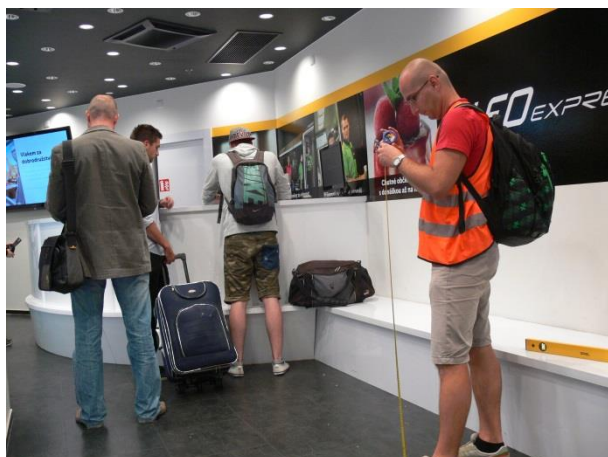
- Společnost Leo express nabízí dobré služby pro cestující na vozíku. Prodej jízdenek u přepážky má však vážné nedostatky. V prodejní místnosti je kladen důraz na estetiku a nikoliv na funkčnost. Místo toho, aby měla spodní deska přepážky vybrání pro najetí vozíku, je předsazená před horní deskou až do výšky 45 cm nad podlahou (viz Obrázek 129). Povrch horní desky je ve výšce 120 cm. To znamená, že deska je příliš vysoko a daleko, než aby na ni cestující z vozíku dosáhl.
- Společnost Regiojet má jedinou přepážku, kde úroveň povrchu horní desky dosahuje výšky 94 cm a předsazení 12 cm. Tyto parametry sice do detailu nesplňují předepsané požadavky, nicméně přepážka se dá využít rozhodně lépe, než ostatní přepážky tohoto přepravce.

*Obrázek 129 Výdejna jízdních dokladů společnosti Leo express*

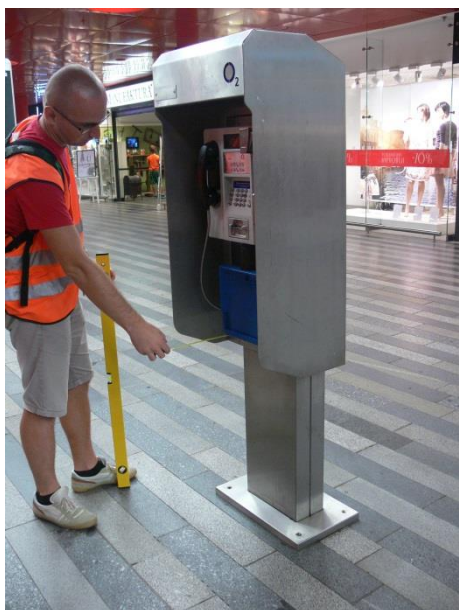
Telefonní automaty (viz Obrázek 130 a Obrázek 131) se vyskytují na několika místech v odbavovací hale. Pro vozíčkáře nejsou vhodné, což mě ovšem nepřekvapuje. Jediné vyhovující parametry jsou manévrovací plocha, přístup z volného prostoru a sklonové poměry před zařízením (podélný i příčný sklon 0 %). Naopak výška sluchátka a klávesnice nad podlahou je 120 – 130 cm. Tuto hodnotu bere vyhláška jako limitní. Já si však myslím, že klávesnice s displejem by měla být minimálně o 20 cm níže, aby bylo možné lépe číst z displeje a zadávat správná čísla na číselníku. Odsazení od pevné přepážky se pohybuje v rozmezí 10 – 20 cm, což je pro podjetí málo. V kapitole 3.2.9 jsem vznesl otázku, zdali je z praktického hlediska nutné požadovat přístupný automat v každé stanici. Na Hlavním nádraží je však jiná situace. Stanicí každý den projde velké množství cestujících (i z cizích zemí) a je tím pádem mnohem vyšší pravděpodobnost, že někdo bude potřebovat toto zařízení použít. Vyměnit telefonní automaty v NOH nebude nijak složitý ani finančně náročný úkon. (2.6.2.6.5)

*Obrázek 130 Telefonní automat*

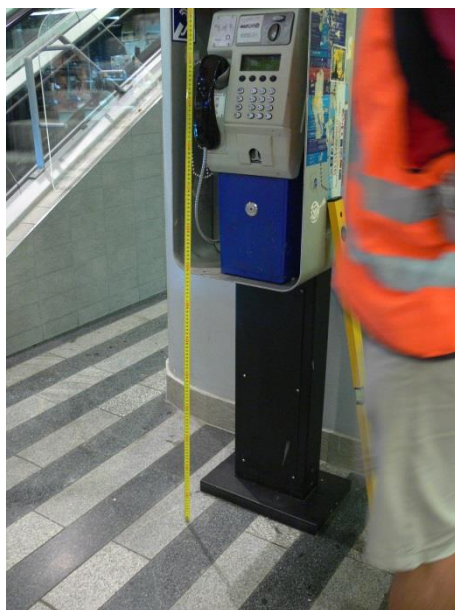
*Obrázek 131 Telefonní automat*

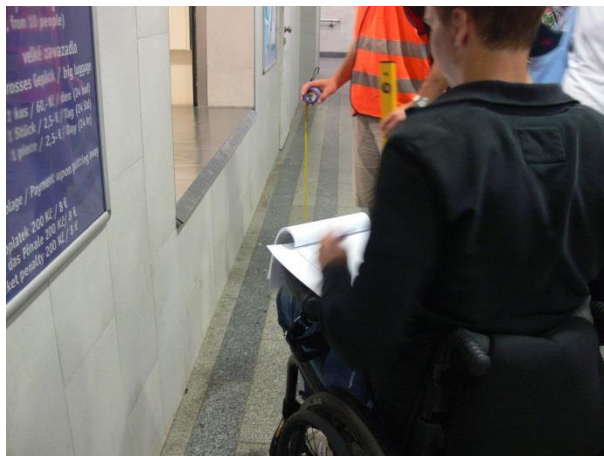
Úschovna (viz Obrázek 132) se nachází ve 2. podlaží v severní části NOH. Jedná se vlastně o přepážku s obsluhou personálu a posuzuje se jako klasická přepážka výdejny dokladů. Přístup k ní vede z prostoru haly. Lze ji najít pomocí informačních tabulí. Před přepážkou nejsou žádné překážky, které by omezovaly manipulační prostor. Výška přepážky je 65 cm nad podlahou. Bohužel chybí vybrání pod deskou pro najetí invalidním vozíkem. Při manipulaci s těžšími zavazadly by vozíčkáři musel někdo dopomoci (2.6.2.6.3)

Obrázek 132 Přepážka úschovny zavazadel
