Za Jihočeská univerzita v Českých Budějovicích
Zemědělská fakulta
Katedra biologických disciplin

Bakalářská práce

**Stavba a funkce kořenových čistíren odpadních
vod na příkladu dvou staveb v biosférické
rezervaci Třeboňsko**

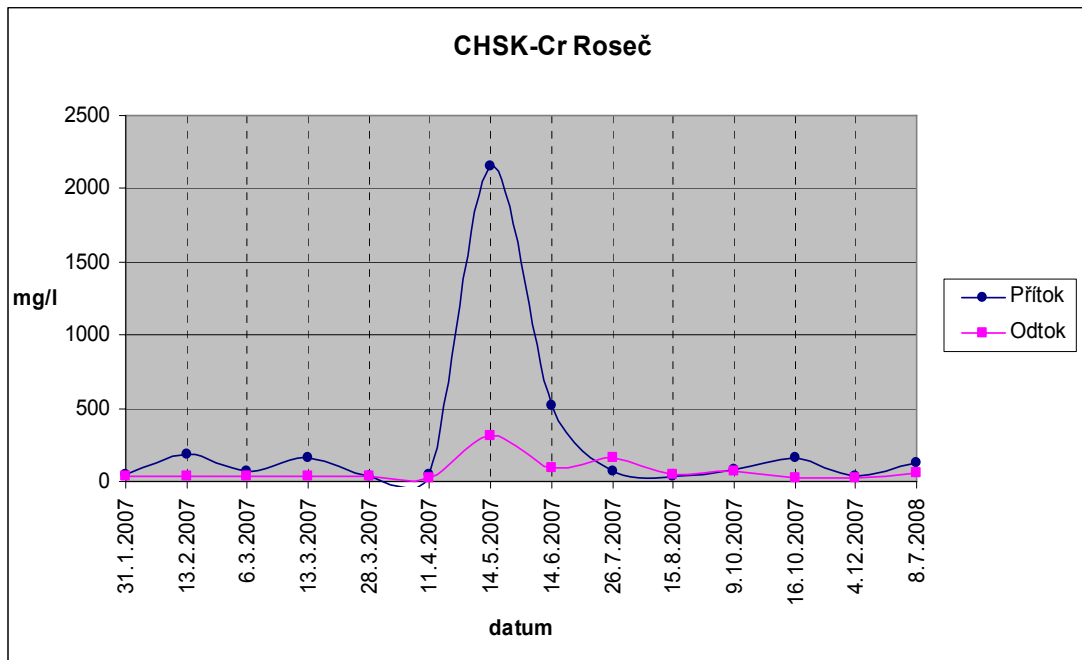
Graf č. 1 ukazuje hodnoty CHSK-Cr na vegetační kořenové čistírně v Roseči ve zkušebním provozu. Hodnoty chemické spotřeby kyslíku byly měřeny na přítoku a odtoku. Nejvyšší hodnoty na přítoku byly naměřeny dne 14.5.2007. Bylo naměřeno přesně 2160 mg/l. V tuto dobu nebyly zaznamenány žádné úhrny srážek. Nejmenší hodnoty na přítoku byly naměřeny při měření dne 28.3.2007. Naměřeno bylo 29,7 mg/l. Nebyly zjištěny žádné úhrny srážek. Nejvyšší hodnoty na odtoku byly naměřeny dne 14.5.2007. Přesně bylo naměřeno 311mg/l. Nebyly naměřeny žádné úhrny srážek. Nejmenší hodnoty na odtoku byly naměřeny při měření dne 14.12.2007, kdy bylo naměřeno 20,4 mg/l a nebyly zaznamenány žádné srážky.

Graf č. 1: Hodnoty CHSK-Cr na přítoku a odtoku na kořenové čistírně v Roseči v průběhu zkušebního provozu.

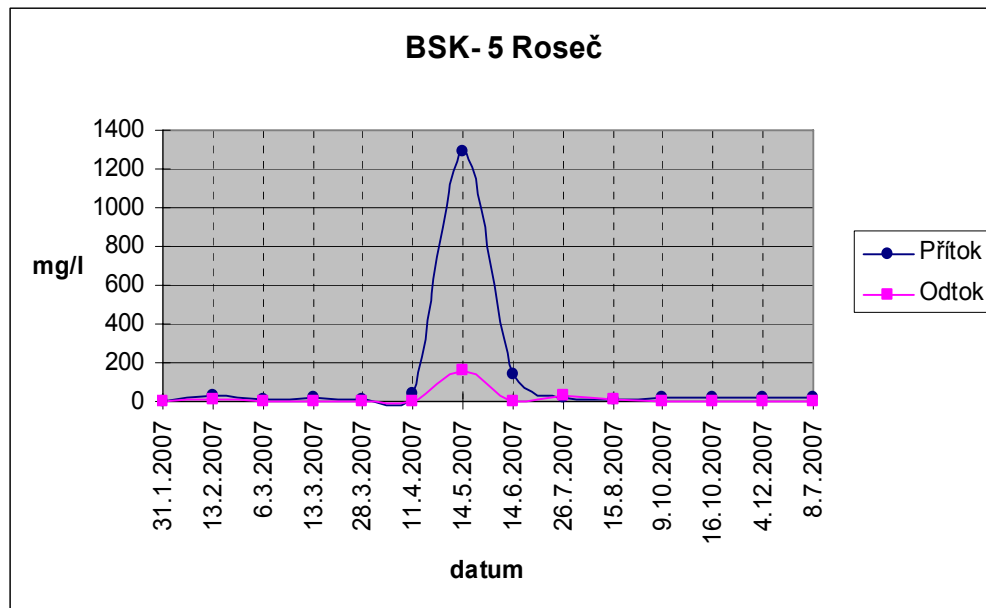
Graf č. 3 znázorňuje hodnoty BSK-5 na Rosečské vegetační kořenové čistírně v průběhu zkušebního provozu. Nejvyšší přítok BSK₅ byl zaznamenán při měření 14.5.2007. Bylo naměřeno 1286 mg/l. V tomto období byl zaznamenán také nejvyšší odtok BSK₅, který činil 159 mg/l. Nebyly zaznamenány žádné srážky. Nejmenší hodnoty na přítoku byly zaznamenány dne 31.1.2007. Bylo naměřeno 4,23 mg/l a nebyly naměřeny žádné úhrny srážek. Nejmenší hodnoty na odtoku byly změřeny 6.3.2007, kdy bylo naměřeno 3,02 mg/l a nebyly zaznamenány žádné srážky.

Graf č. 3: Hodnoty BSK-5 na přítoku a odtoku na kořenové čistírně v Roseči v průběhu zkušebního provozu.

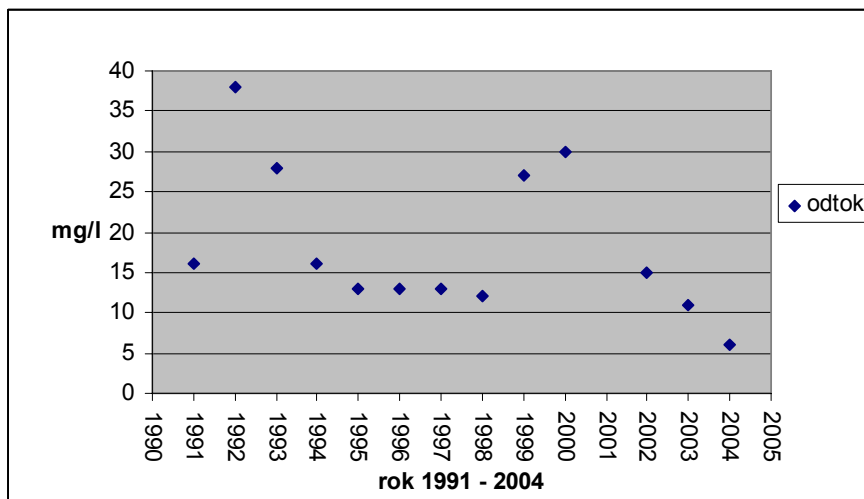
Podobný průzkum prováděl Vymazal na kořenové čistírně Ondřejov v letech 1991 – 2004 (graf č. 8, Vymazal 2009). V průběhu těchto patnácti let byly naměřeny hodnoty překračující současně hodnoty pro vypouštění vod z čistíren ve čtyřech letech. V roce 1992 bylo naměřeno 38 mg/l, v roce 1993 bylo naměřeno 28 mg/l, v roce 1999 bylo naměřeno 27 mg/l a v roce 2000 bylo naměřeno 30 mg/l. Vymazal (2009) uvádí, že tyto hodnoty jsou zvýšené jen nepatrně a účinnost kořenové čistírny v odstraňování BSK-5 je velmi vysoká.

Graf č. 8: Hodnoty BSK-5 na kořenové čistírně Ondřejov v průběhu let 1991 – 2004, Vymazal (2009)

Vymazal (2009) porovnával dvě kořenové čistírny v průběhu 15 let (graf č. 8 a 9). Jednalo se o čistírnu Ondřejov (362 EO, jedno vegetační pole o rozloze 806 m²) a o čistírnu Spálené Pořicí (700 EO, od roku 2001 dalších 700 EO, šest vegetačních polí o celkové rozloze 5000 m²). Na obou čistírnách sledoval hodnoty BSK-5, CHSK-CR, NL, celkový dusík, celkový fosfor, aj. Čistící schopnost se v průběhu let neměnila. Nebyly zaznamenány ani výkyvy na začátku provozu. Čistírny jsou podle Vymazala (2009) schopny bez problému čistit odpadní vodu ihned po zavedení do provozu.

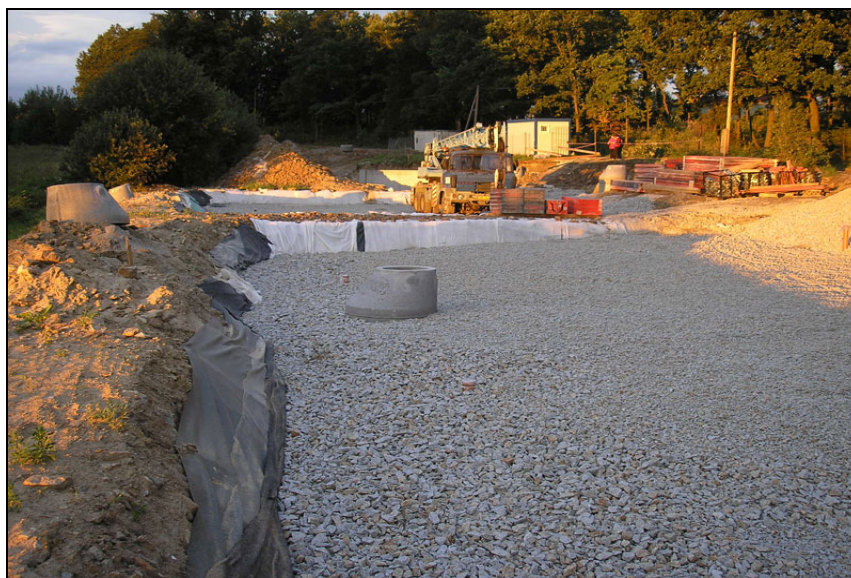
Obr. č. 2: Stavba kořenové čistírny Roseč

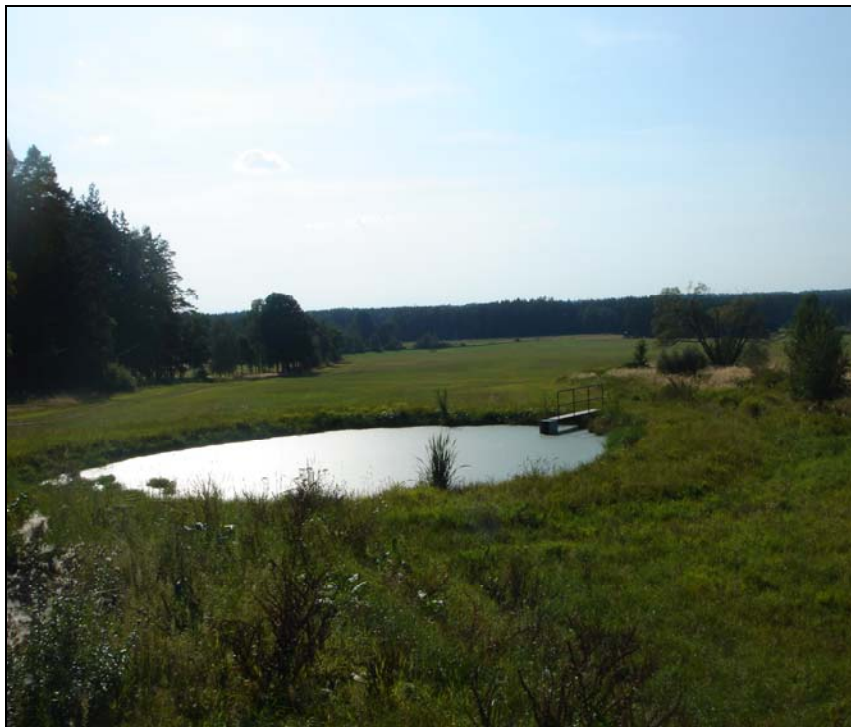
Obr. č. 3: Zadržný rybníček kořenové čistírny Roseč dne 1.9.2008

Pro předčištění jsou důležitá česla a lapáky písku na odstranění mechanických nečistot. Celková délka obou předčišťujících komor je 11,7 m. Z předčištění voda přitéká na vegetační pole. Délka každého pole je 21 m a šířka 16 m. Plocha jednoho pole je 336 m². Celková plocha kořenových polí je 672m². Pole je od podloží odděleno nepropustnou fólií. Je vyplněno kačirkem zrnitosti 4-8 mm. Pole jsou osázena chrasticí rákosovitou (*Phalaris arundinacea*) a rákosem obecným (*Phragmites australis*). Z vegetačních polí přitéká voda do zádržného rybníčku. Ze zádržného rybníčku voda odtéká do stoky. (Volf, ústní sdělení).
