Bakalářská práce

Historie závažných havárií na jaderných zařízeních

České Budějovice 2016

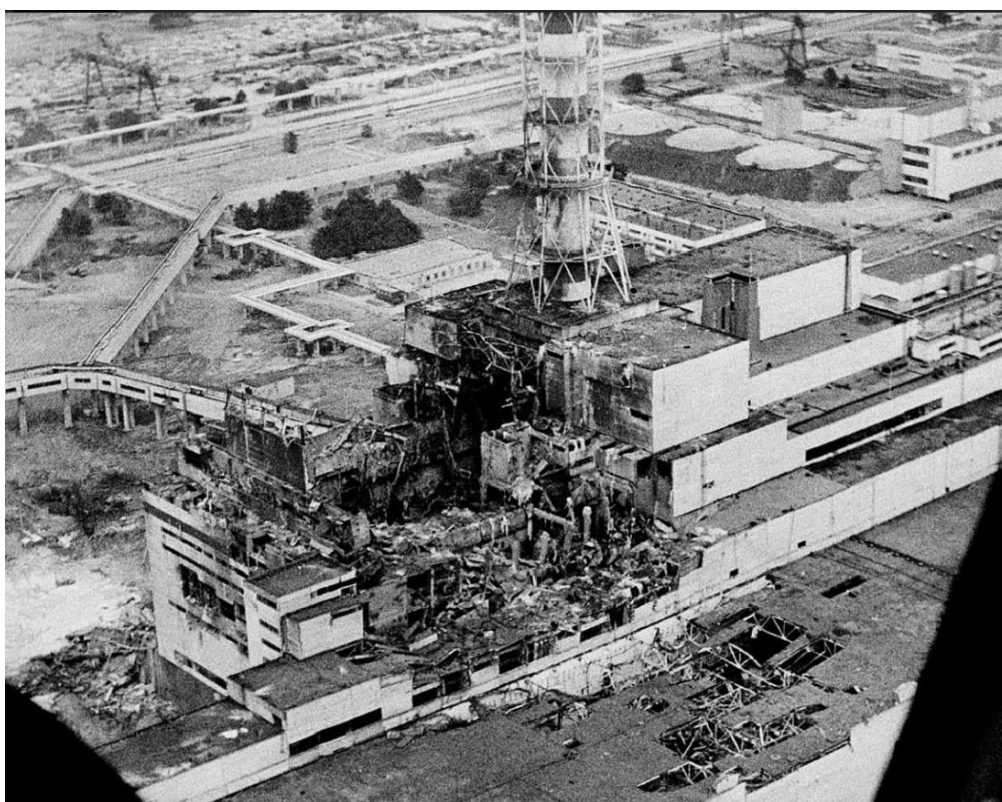
06:35 Veškerý oheň kromě požáru samotného reaktoru je uhašen. V průběhu noci na místo havárie postupně dorazily hasičské posily z Pripjati, Černobylu, Polesskoe a Kyjeva. Až do rána s ohněm bojovalo 37 jednotek o celkovém počtu 186 mužů. Mnozí z nich v následujících týdnech a měsících zemřeli na následky ozáření, stejně tak jako množství pracovníků elektrárny. (Paul, 2013) První záběry zničeného bloku (Obrázek 4) dokládají závažnost situace.

Obrázek 4: Letecký pohled na havarovaný 4. reaktor (Orlove, 2014 /© Kostin, 1986)

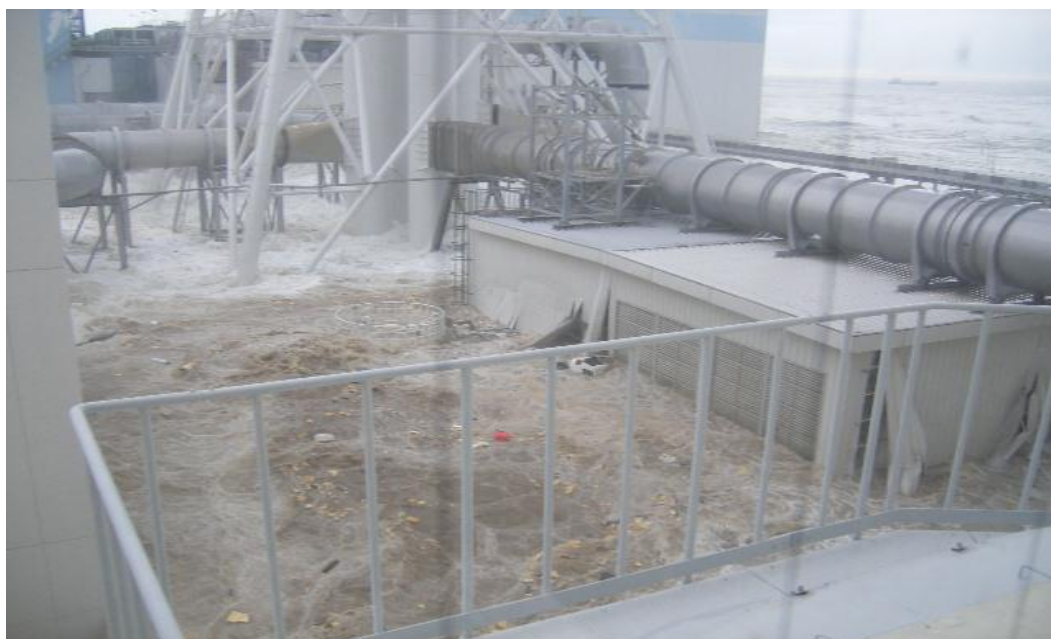
15:35 Přišla hlavní vlna vysoká 15 m a zaplavila areál elektrárny (Obrázek 7). Voda zničila čerpadla mořské vody a také dieselové generátory umístěné ve strojovně pod úrovní terénu. Jediný generátor (pro blok číslo 6) zůstal v provozu a zajišťoval chlazení jeho reaktoru. (IAEA, 2015) Dva muži, kteří se v tu chvíli ve strojovně nacházeli, nestihli uniknout. Záplavová vlna poškodila rozvody a zdroje stejnosměrného proudu pro bloky 1, 2 a 4. Výpadek elektřiny způsobil, že operátoři přišli o možnost sledovat stav reaktorů. Ve společné řídicí místnosti pro blok 1 a 2 byla tato ztráta totální. V řídicí místnosti pro blok 3 a 4 zůstalo několik akumulátorů funkčních a pracovníci tak mohli sledovat alespoň hodnoty tlaku a vodní hladiny ve třetím reaktoru. (Wagner, 2015). Čtvrtý blok byl v odstávce a vyhořelé palivo se nacházelo v chladícím bazénu. Pro operátory tedy pro tuto chvíli nebyl prioritou. Podle zprávy IAEA (2015) později vyšlo najevo, že v elektrárně neexistovaly žádné instrukce, jak se zachovat při absolutní ztrátě záložních energetických systémů.

Obrázek 7: Zaplavený areál JE Fukušima Daiiči (TEPCO, 2011)

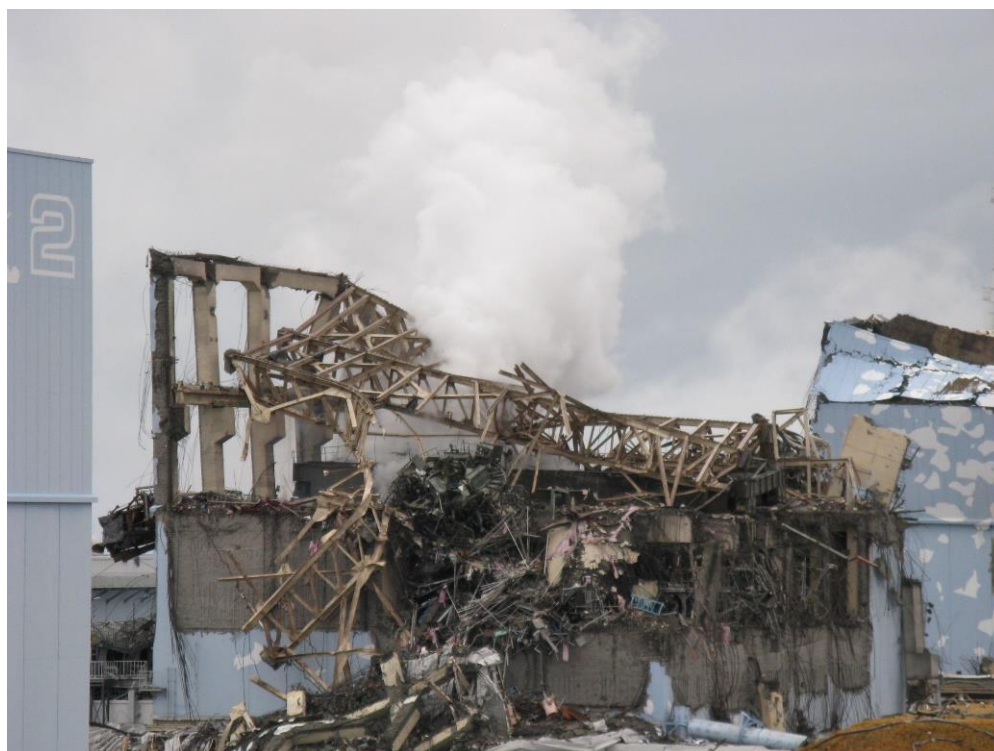
11:01 V reaktorové budově 3. bloku elektrárny explodoval nahromaděný vodík. Výbuch zcela zdevastoval budovu 3. bloku (Obrázek 8), zranil 11 zaměstnanců elektrárny, zničil dvě stříkačky alternativního chlazení a navíc poškodil havarijní ventily 2. bloku. (IAEA, 2015) Vzhledem k výraznému zhoršení radiační situace schválila japonská vláda zvýšení povoleného limitu pracovníků ze 100 mSv na 250 mSv, aby potřební odborníci mohli v elektrárně zůstat. (Wagner, 2015)

Obrázek 8: Třetí blok JE Fukušima po výbuchu vodíku (TEPCO, 2013)

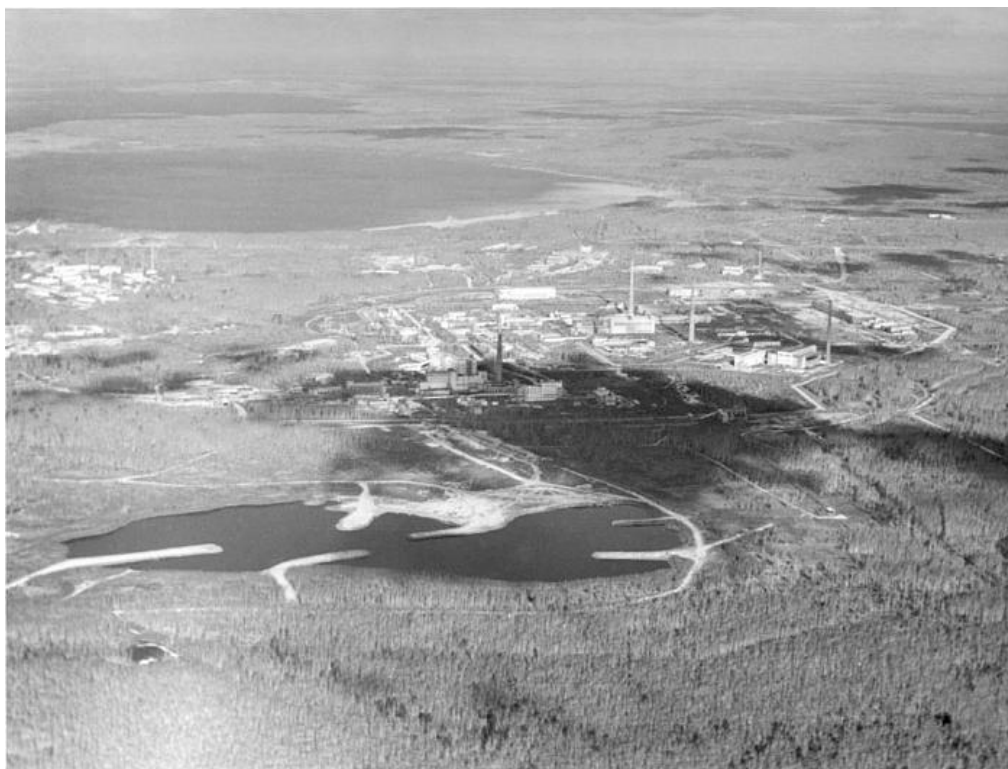
Přepřacovatelský závod Majak (PA Majak) byl pod pracovním názvem „komplex 817“ postaven v roce 1948. Následně byl do provozu uveden první reaktor pro výrobu plutonia ^{239}Pu do jaderných hlavic a radiochemické a metalurgické zařízení. Celý komplex společně s nově vybudovaným uzavřeným městem Čeljabinsk-40 (dnešní Ozjorsk) byl postaven v podzemním tunelu, přibližně 15 km východně od městečka Kyštym, 1 200 km od Moskvy. Vznikal v rámci závodů v jaderném zbrojení a z toho důvodu ve značném spěchu a samozřejmě v přísném utajení. Na jeho stavbě se podílelo cca 70 tisíc vězňů z gulagů a byl dokončen ve velice krátké době. První sovětská jaderná zbraň byla vyrobena právě v Majaku a to po 13 měsících od spuštění prvního reaktoru. (Malko, 2009) Letecký pohled na nadzemní stavby komplexu a jezera Kyzyltaš (v pozadí) a Karačaj, o kterých bude práce pojednávat, je na Obrázku 9.

Obrázek 9: Přepřacovatelský závod Majak (Wikimapia, 2011)

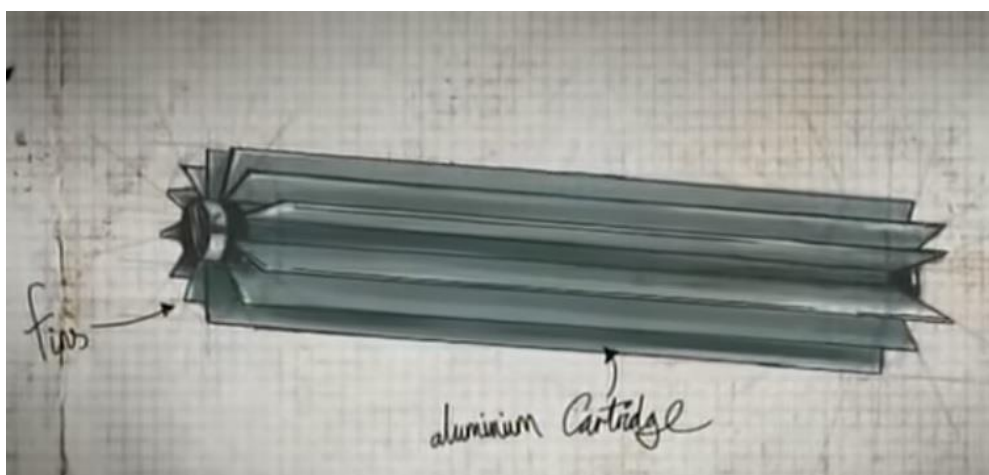
Již od začátku výroby se pracovníci ve Windscale potýkali s nedostatečnou rychlostí produkce plutonia ^{239}Pu pro jadernou hlavici. Aby zvýšili reaktivitu paliva, rozhodli se zredukovat hliníkové opláštění uranových článků (Obrázek 13) částečným ořezem žebrování, čímž zmenšili plochu, ke které se dostává chladnější vzduch. Modifikace byla úspěšná, produkce se zvýšila a Britové tak v říjnu roku 1952 úspěšně otestovali svoji první atomovou bombu. Spojené státy o několik týdnů později otestovaly asi 10x silnější bombu – vodíkovou. Aby se tomu Velká Británie vyrovnala, nařídil premiér W. Churchill tajně výrobu vodíkové bomby. K jejímu sestrojení bylo nutné začít vyrábět navíc tritium ^3H , na to však reaktory nebyly navrženy. V roce 1956 byl za tímto účelem vystavěn nový reaktor „Calder Hall“, který byl zároveň prvním britským reaktorem vyrábějícím elektrickou energii. (Aspinall, 2007)

Obrázek 13: Hliníková palivová kazeta (Aspinall, 2007)

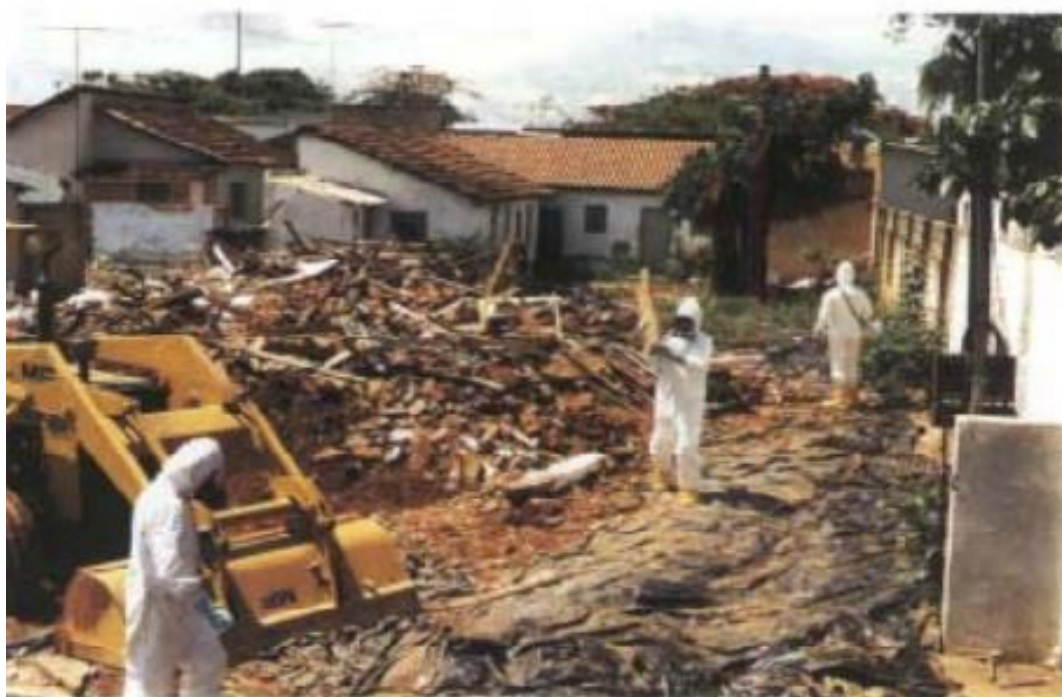
Čtyři lidé (včetně šestiletého děvčete), kteří v důsledku havárie zemřeli, museli být pohřbeni v olověných rakvích. Obdrželi dávky mezi 4,5-6 Gy a jejich pitvy prokázaly hemoragické a septické změny spojené s akutním radiačním syndromem. Dvě osoby s obdobně vysokými obdrženými dávkami se podařilo zachránit. Dohromady bylo sledováno zhruba 120 tisíc lidí, přičemž u 249 osob byla potvrzena různě vysoká míra vnější či vnitřní kontaminace. Někteří měli závažné radiační popáleniny, protože si prášek smíchaný s krémem nanášeli na tvář kvůli karnevalu, který se právě konal. Monitorována byla plocha o 67 km². Z 85 kontaminovaných obydlí bylo 200 obyvatel evakuováno a 41 domů bylo srovnáno se zemí (Obrázek 16). Dekontaminace za pomoci těžké techniky probíhala řadu měsíců. (IAEA, 1988)

Obrázek 16: Demolice kontaminovaných domů v Goiânii (IAEA, 1988)
