UNIVERZITA PALACKÉHO V OLOMOUCI

Katedra geografie

**HODNOCENÍ ÚZEMÍ NA BÝVALÝCH RYBNIČNÍCH
PLOCHÁCH V POVODÍ SVRATKY
A JEHO POTENCIÁL PRO DALŠÍ ROZVOJ**

Diplomová práce

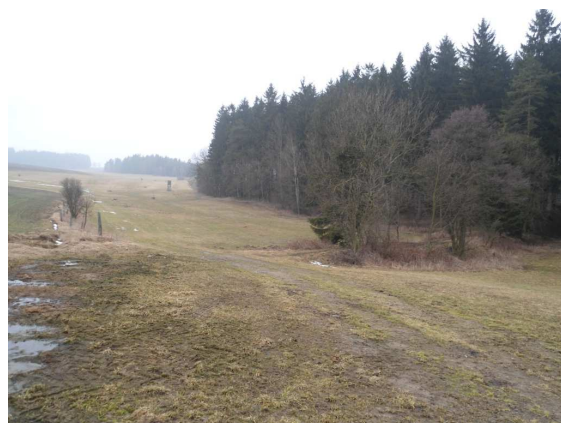
Obr. č.5 Zaniklý rybník v Hlinném – Borkách s dochovanou hrází (Šustrová, 2013)

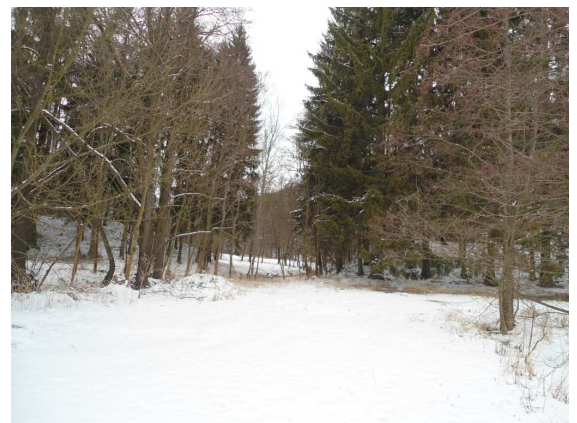
Obr. č. 18 Prokopaná hráz zaniklého rybníka Krežma v Meziboří, kudy vytéká vodní tok (Šustrová, 2013)
