Bakalářská práce

Drobné sakrální památky v západním Krušnohoří

The output of the practical part is a list of selected objects of small sacral monuments in the form of catalog sheets. These include a description and history of the objects, their location, condition evaluation, owner information, and if object is on the list of cultural heritage. These data are mainly used for the analysis of the technical state of the objects according to their owners. In a separate chapter, different approaches to the restoration of monuments and the financing of these activities are described on particular examples. The potentials of small monuments in the surveyed region then try to capture the SWOT analysis.

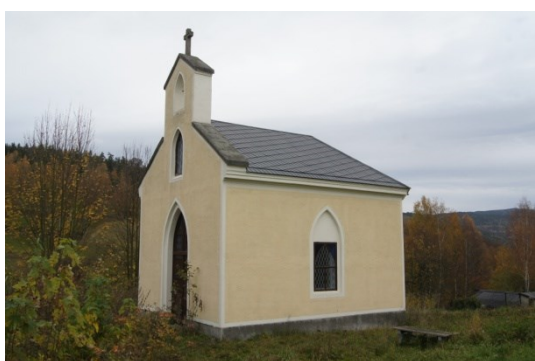
Velmi dobrý – nejvyšší možné ohodnocení technického stavu. Většinou je důkazem, že objekt nedávno prošel obnovou. U křížů znamená bezchybný stav horní části, sokl může mít patinu, ale neměl by být poškozený nebo nad rozumnou míru biologicky napadený. U kapliček toto hodnocení předpokládá kromě absence poškození např. soudržnou omítku a kvalitní nátěr všech použitých konstrukcí.

Obrázek 9 – Kaplička ve velmi dobrém stavu

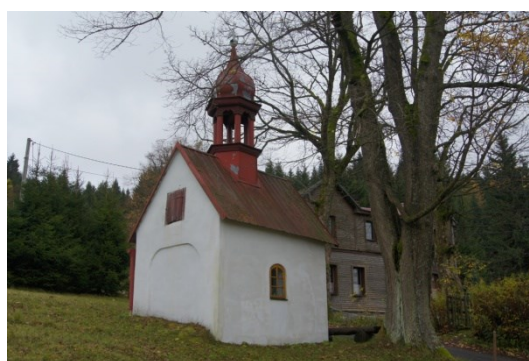
Dobrá – jedná se o udržovaný objekt, který však již není bezchybný. Obnova proběhla před delší dobou a povětrnostní vlivy zanechaly na památce určité stopy. Může se jednat o počínající korozi kovových částí křížů nebo lehké poškození jejich soklů. V případě soch jde o lehké biologické napadení povrchu, u kapliček např. střechu výrazně porostlou mechem.

Obrázek 8 – Kaplička v dobrém stavu

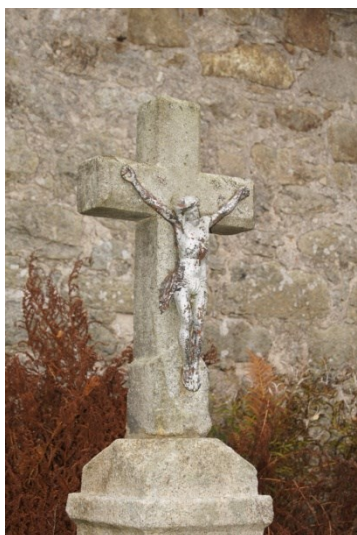
Uspokojivý – na první pohled nemusí drobná památka s tímto hodnocením vypadat špatně, při bližším pohledu si ovšem u křížů všimneme značné koroze, výrazného biologického napadení nebo mechanického poškození většího rozsahu. V případě soch je důvodem k tomuto hodnocení např. degradace materiálu, u kapliček pak špatný stav omítky a nátěrů.

Obrázek 12 – Uspokojivý stav kříže

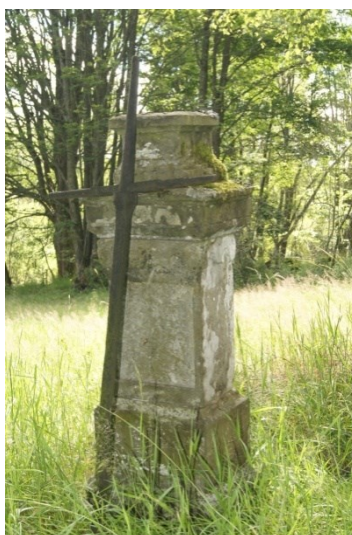
Obrázek 11 – Špatný stav kříže

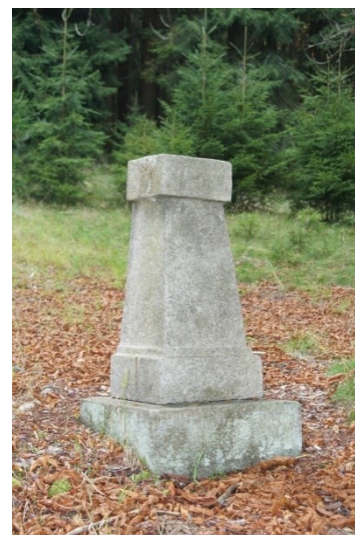
Obrázek 10 – Stav kříže špatný-nekompletní

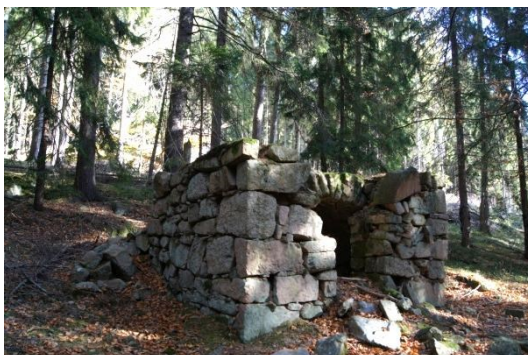
Ruina – větší objekty s charakterem stavby, které jsou v tak špatném stavu, že jejich obnova by byla možná pouze výstavbou objektu nového. Nabízí se možnost využití

některých částí původní stavby, jako tomu bylo při obnově kapličky v Mílově. Ze zkoumaných objektů je v tomto stavu kaplička v Oldřichově.

Obrázek 13 – Ruina kapličky

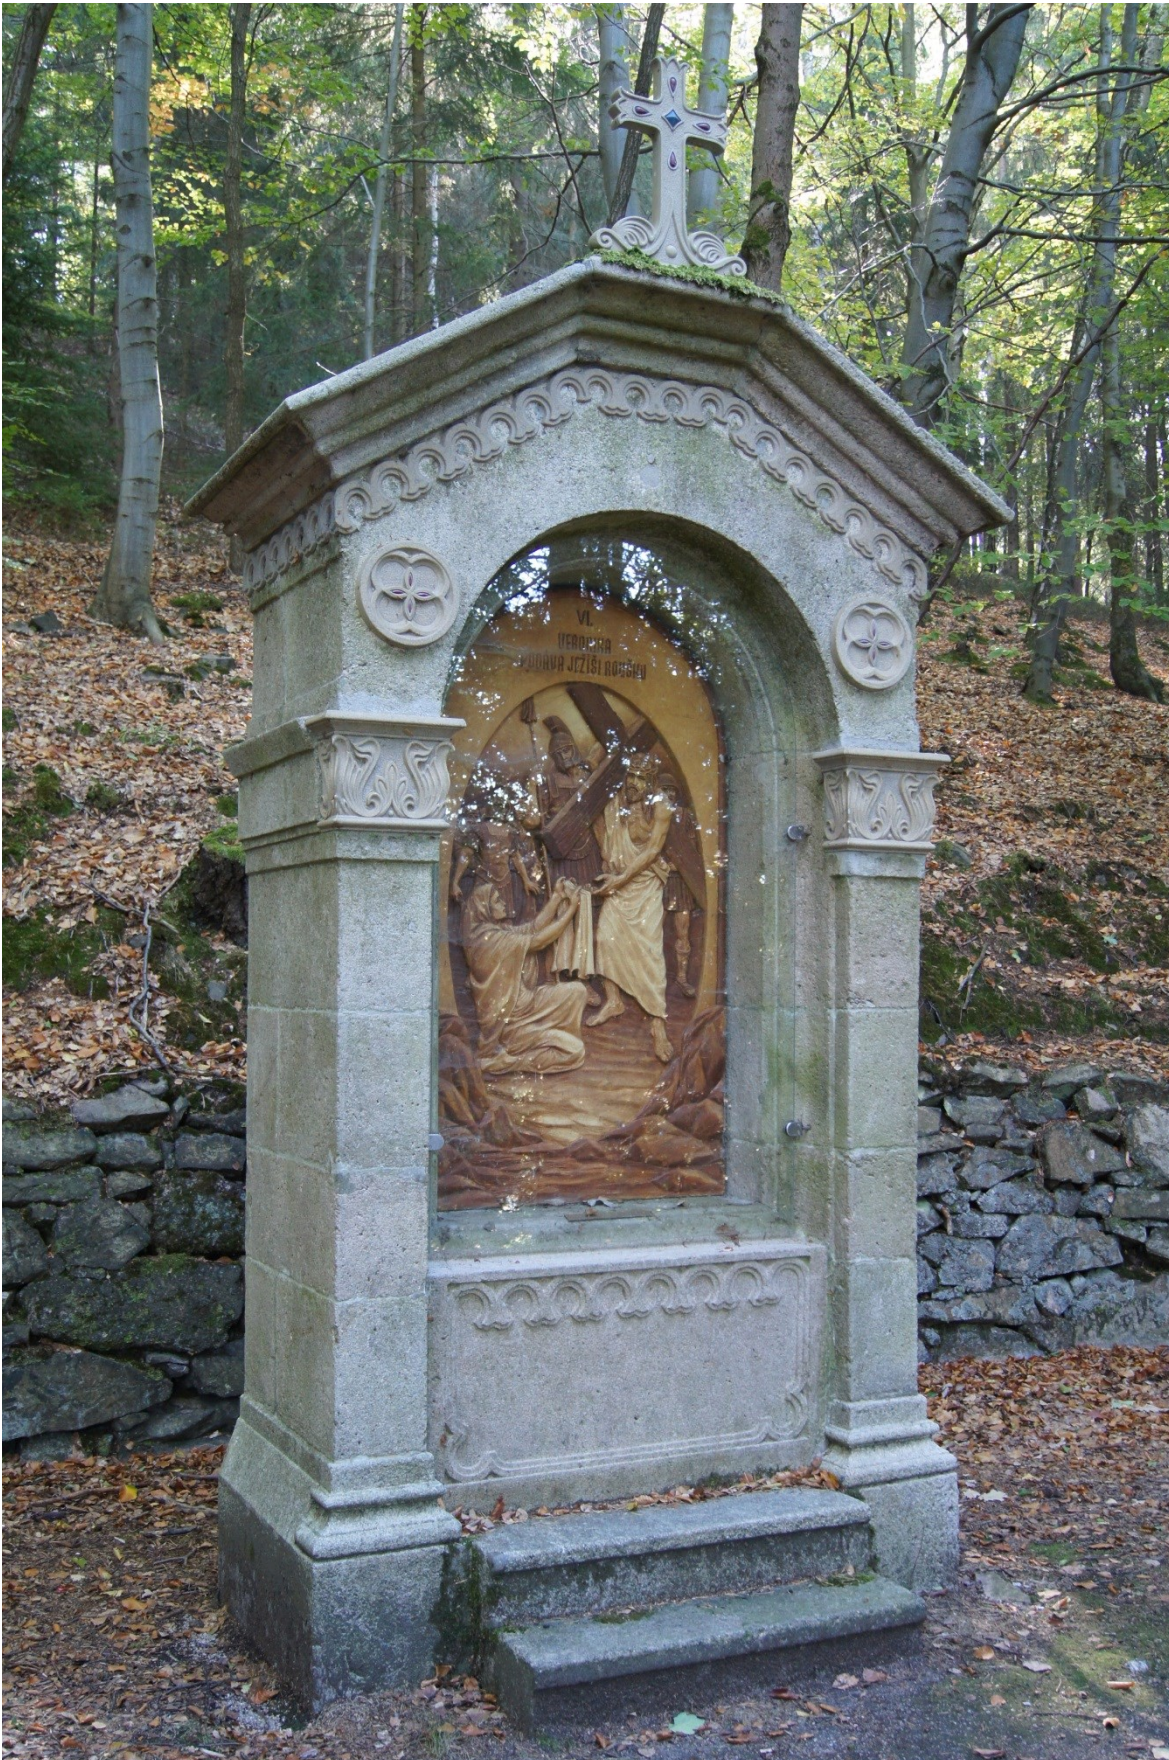
Obrázek 2 - Obnovená kaplička, VI. zastavení

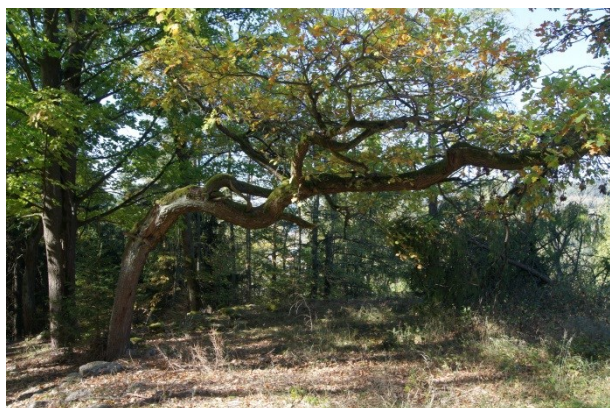
Obrázek 5 - Místo, kde stávala Kaple božího hrobu

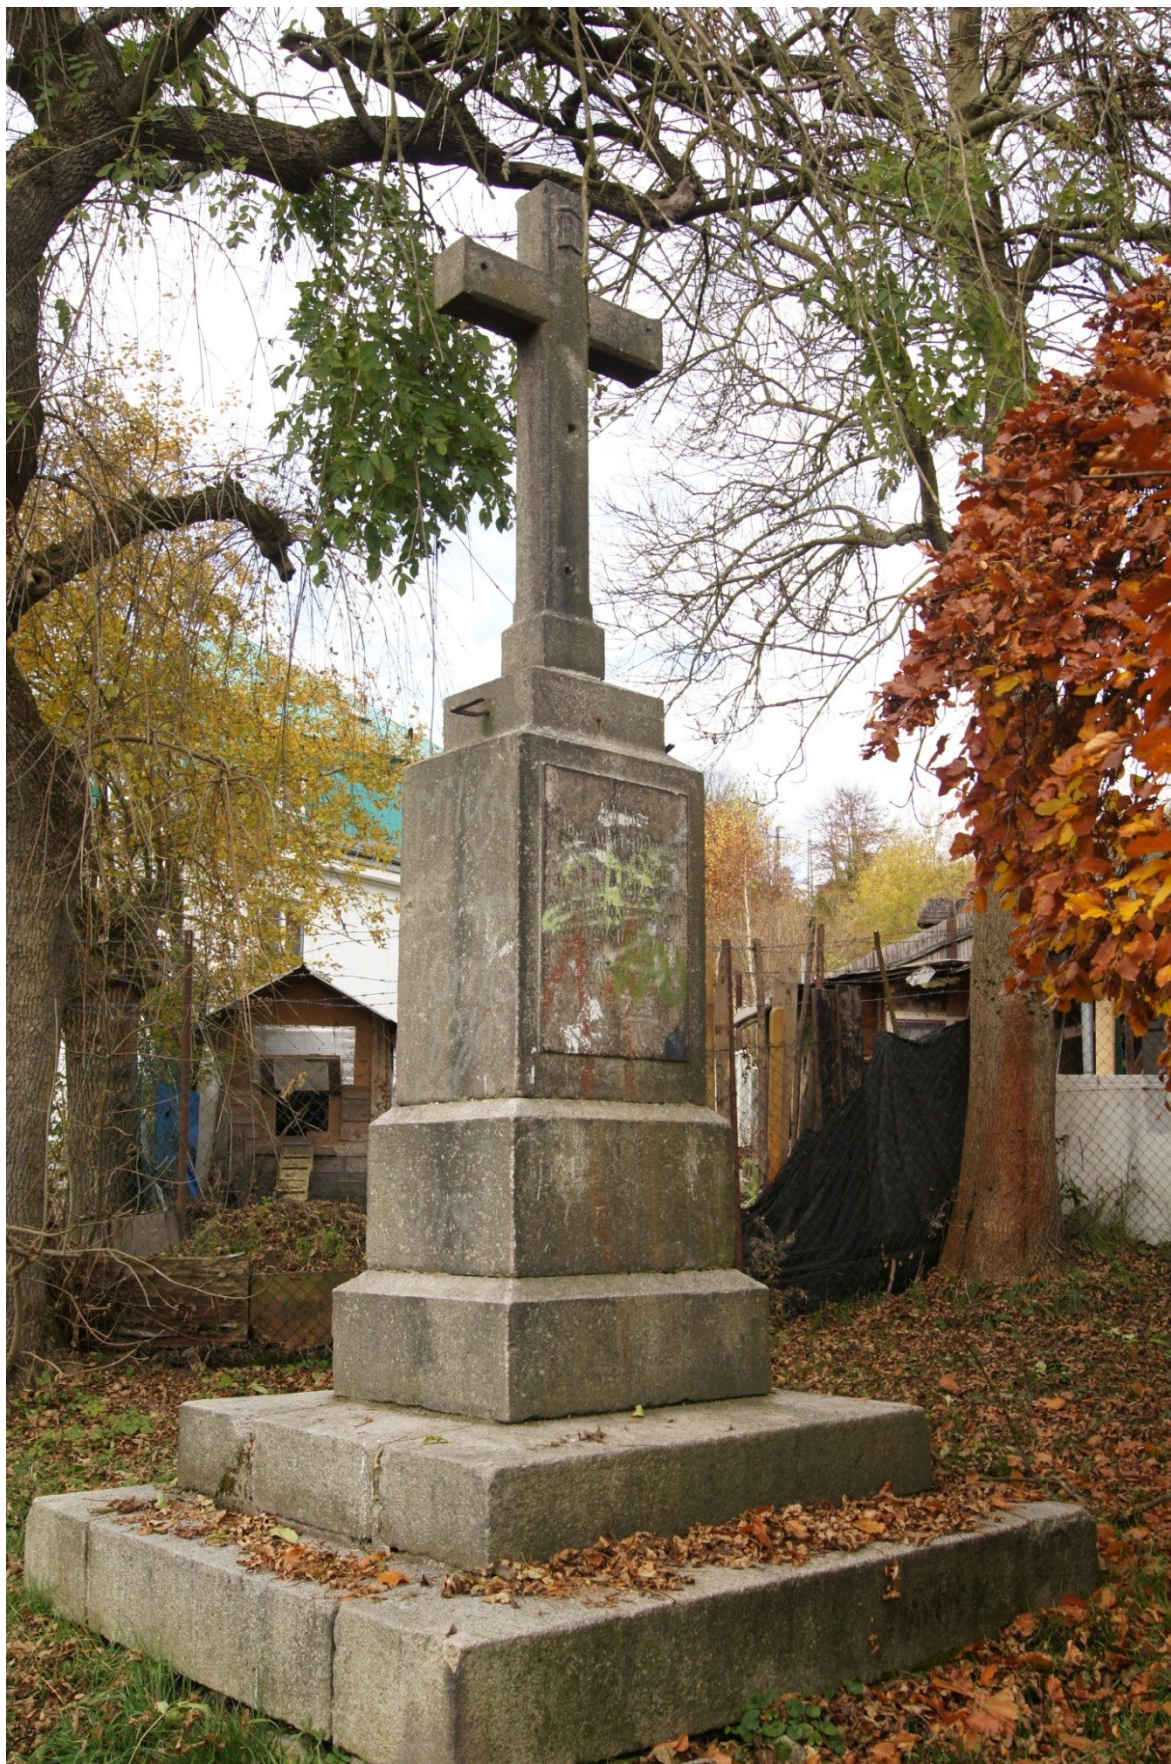
Obrázek 16 - Monumentální kamenný kříž v Nejdku

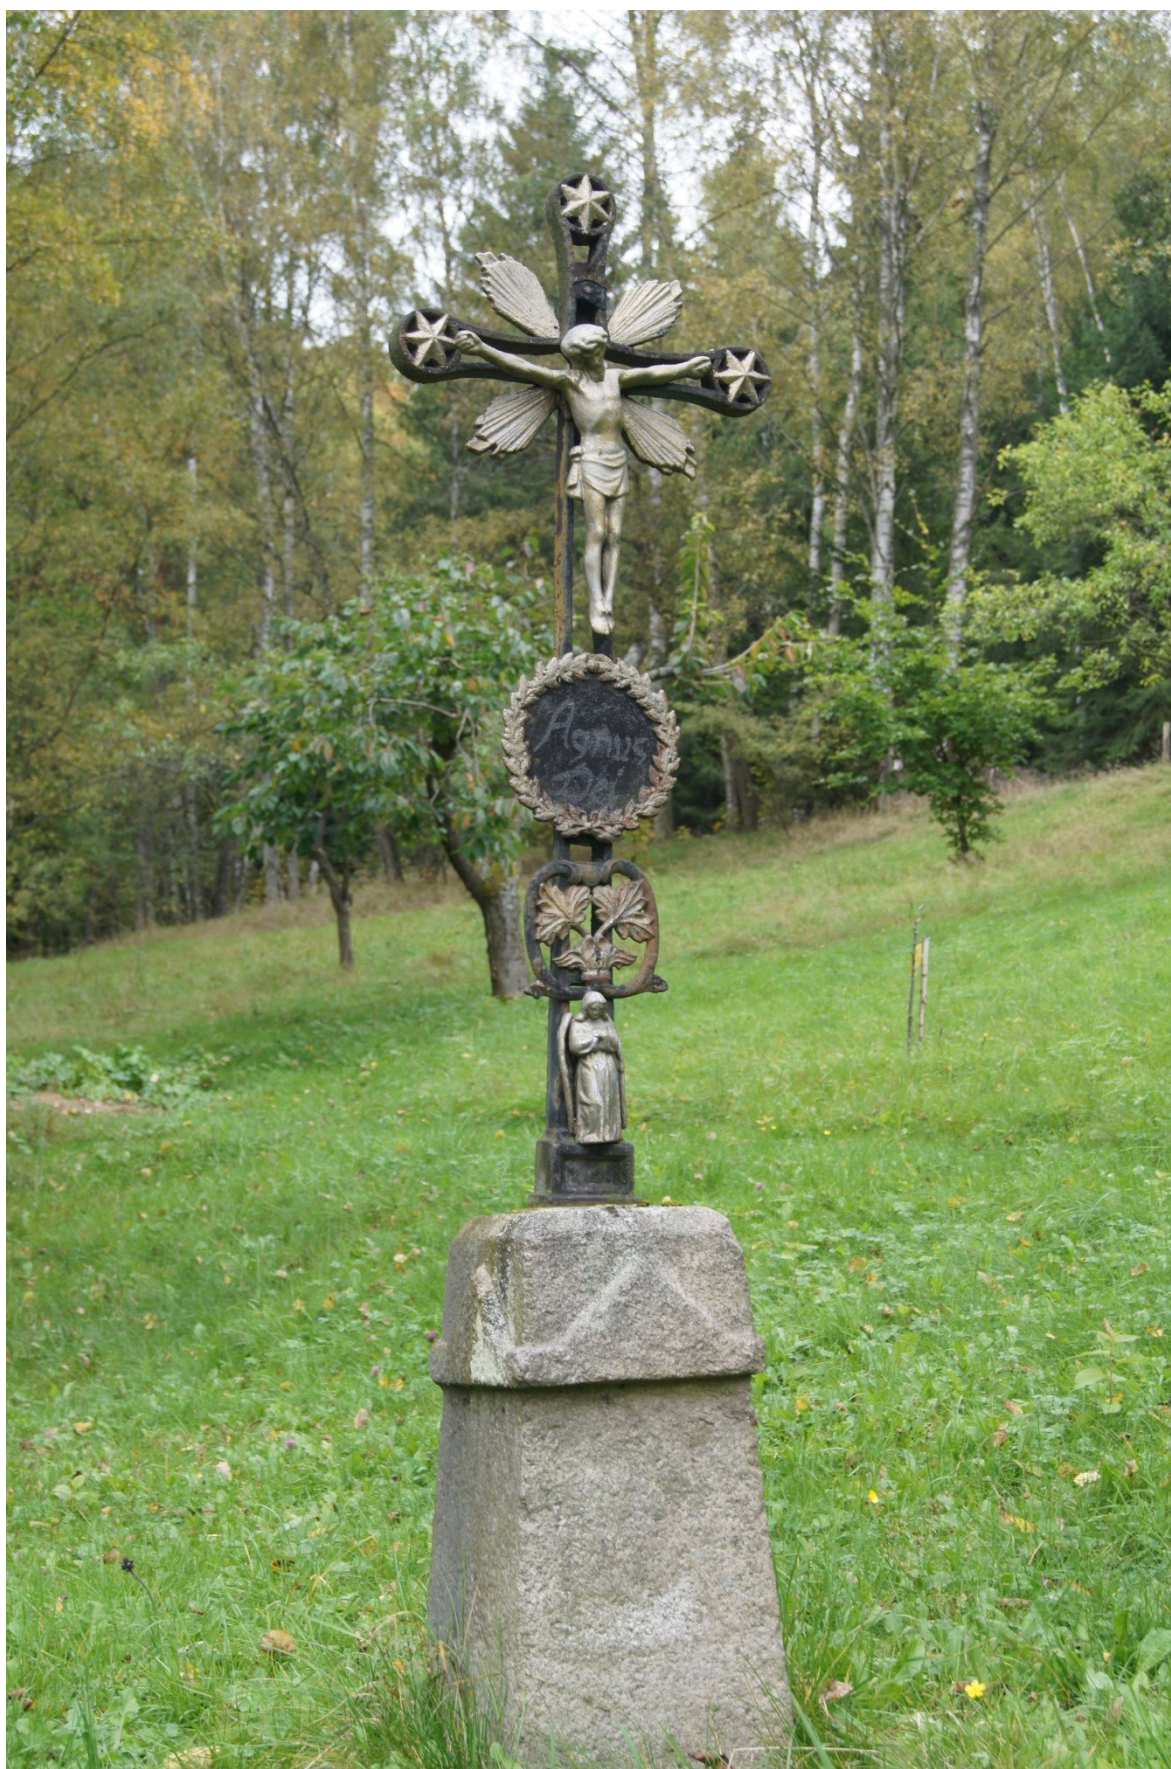
Popis: Zdobený litinový kříž s korpusem Krista s výraznou svatozáří, kulatou nápisovou destičkou a plastikou andělíčka ve spodní části na kamenném soklu. Na kříži je patrná korozie, v horní části pravděpodobně chybí stuha s nápisem INRI. Sokl nepoškozen.

Obrázek 17 - Kříž u chaty v Limnické ul.

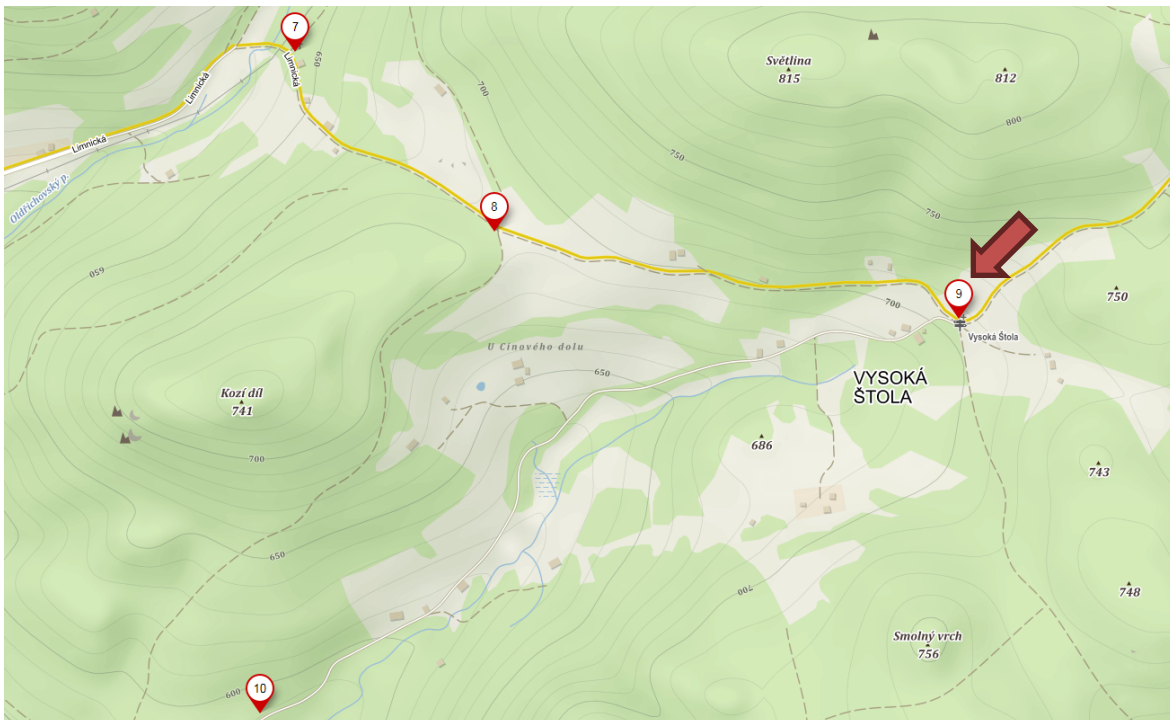
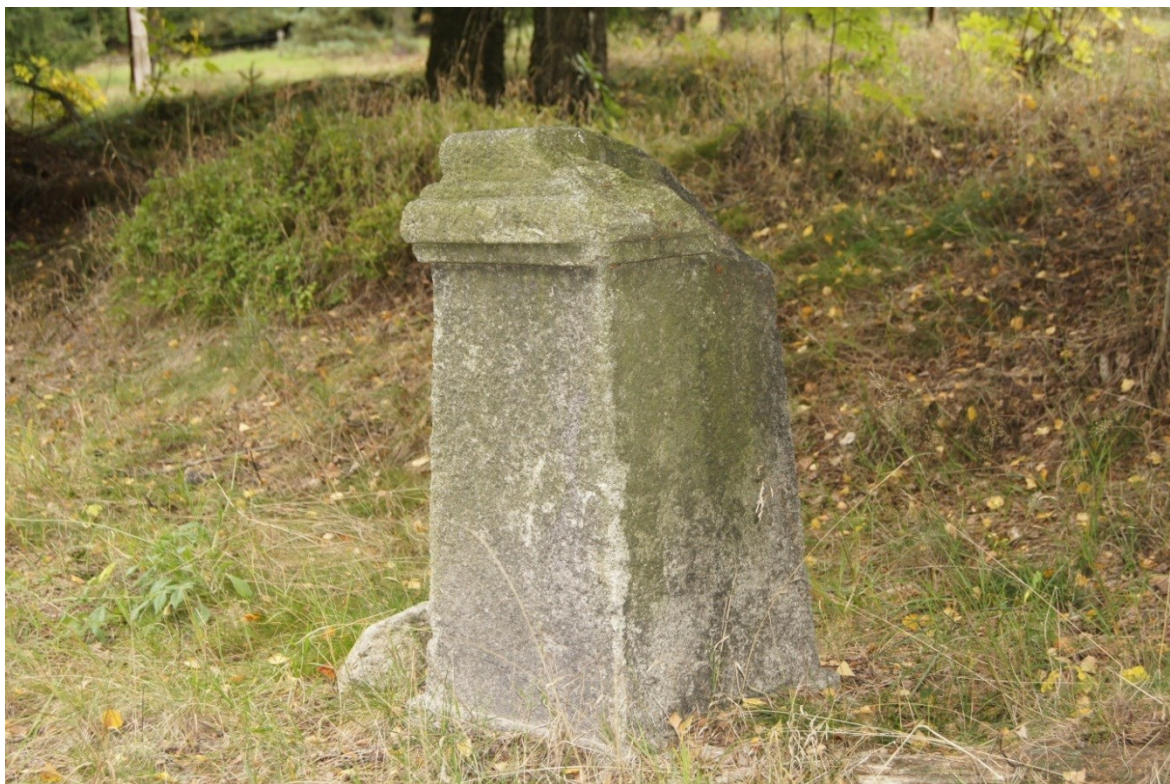
Příloha 9 – Poškozený sokl bez kříže

Obrázek 19 - Poškozený sokl bez kříže ve Vysoké Štoli

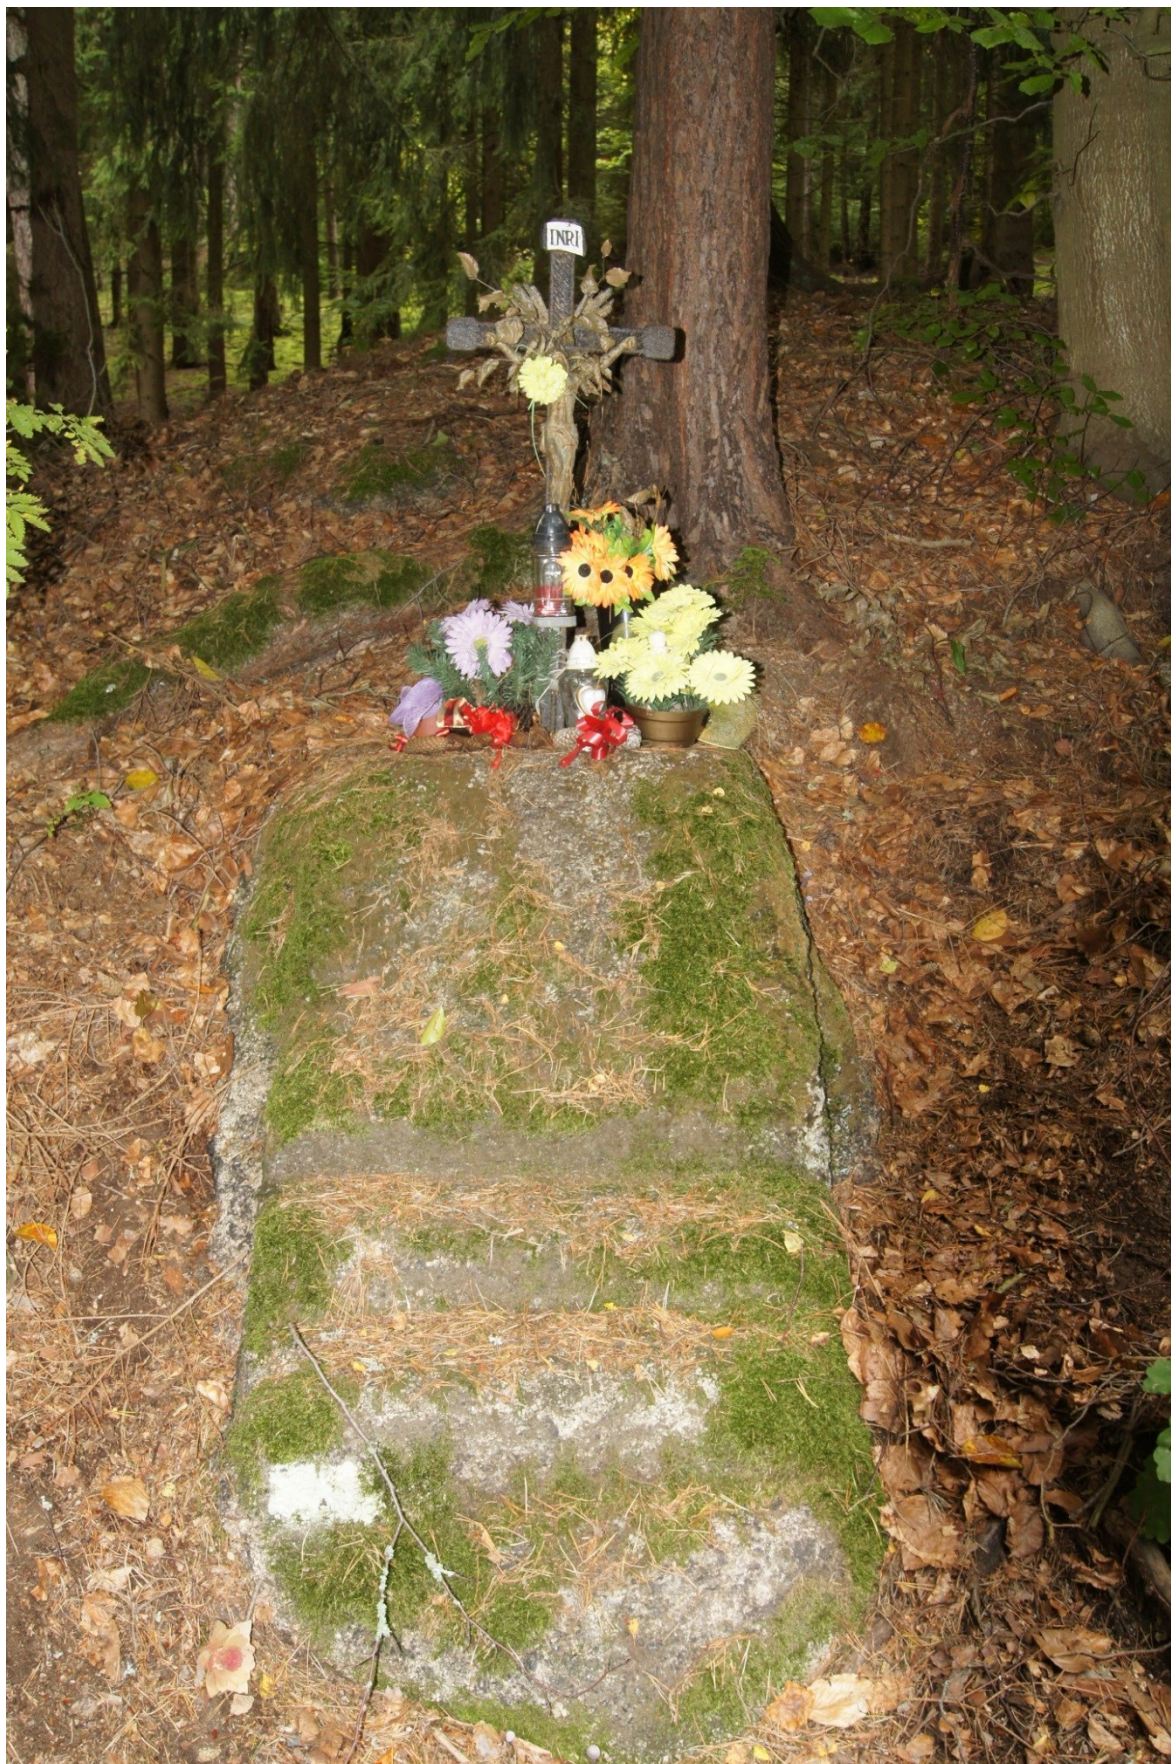
Obrázek 20 - Obnovený kříž

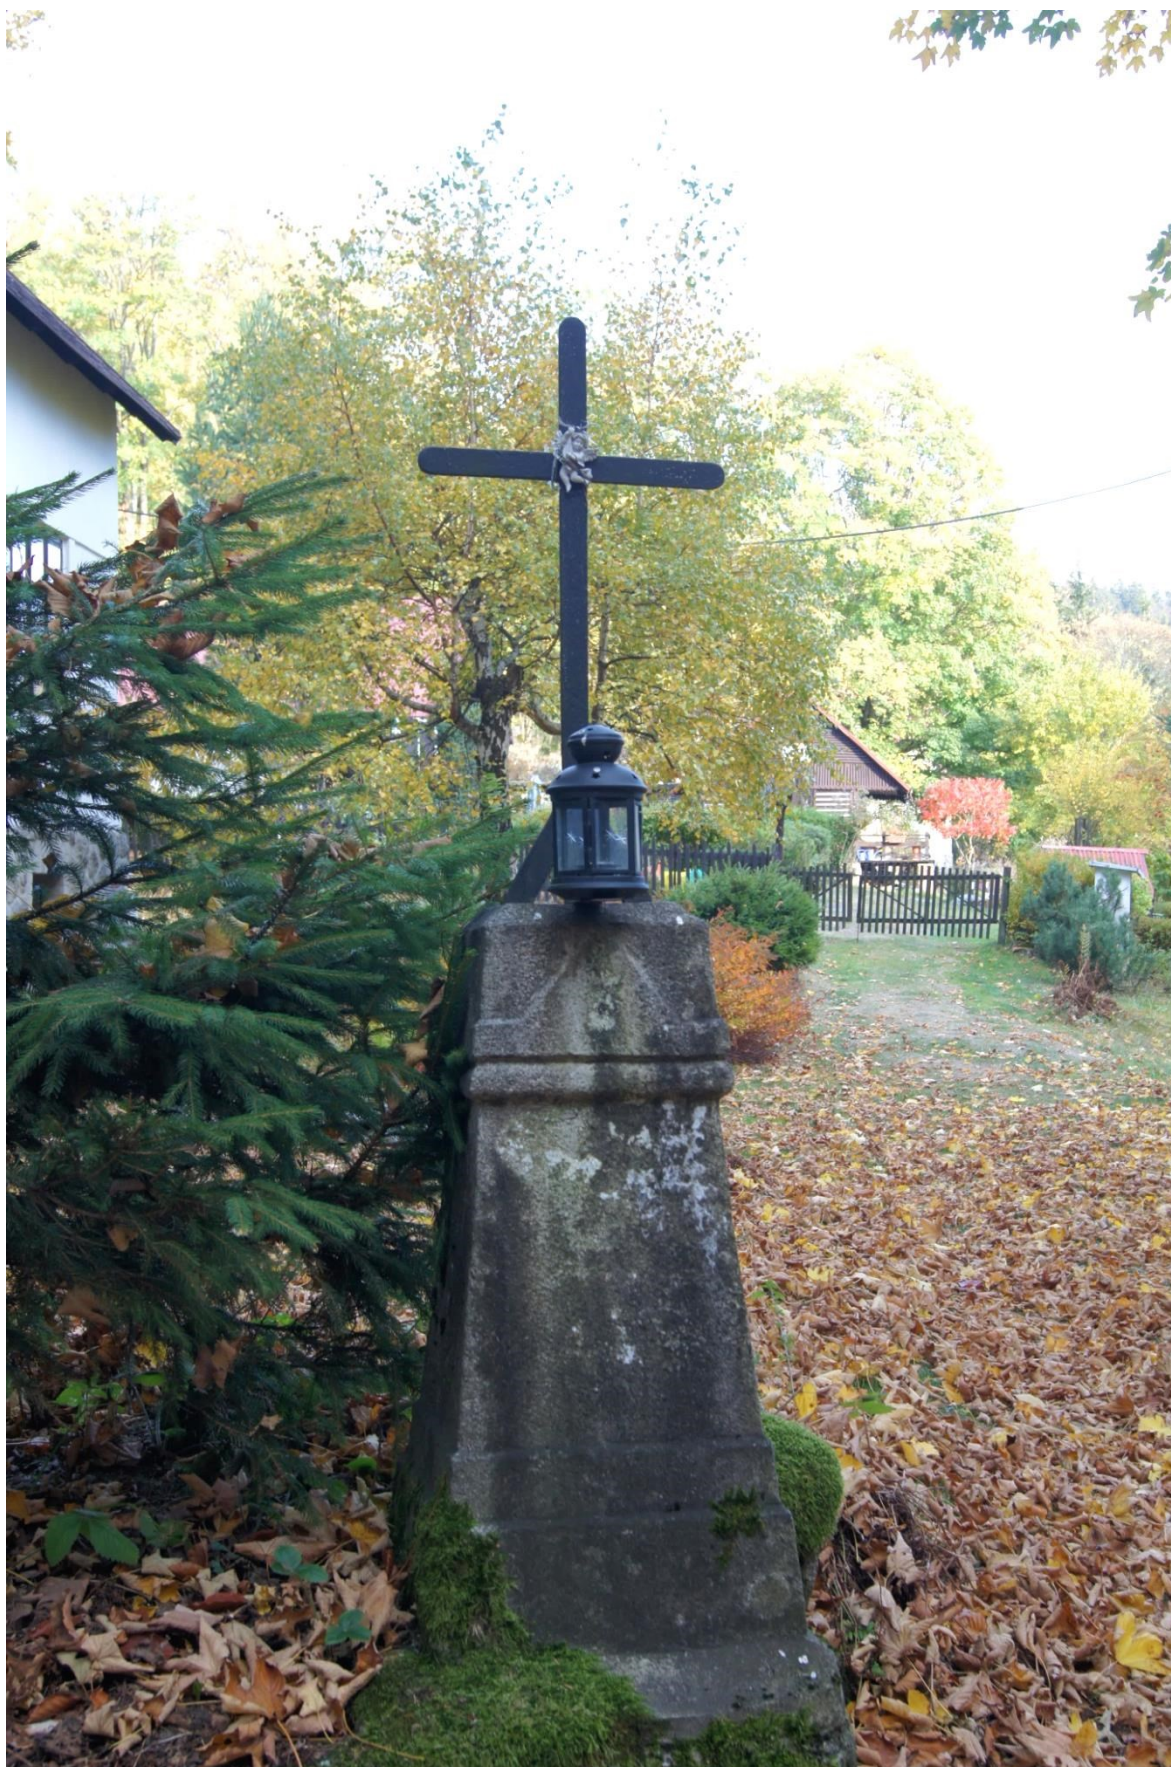
Popis: Jednoduchý kovový kříž latinského typu na kamenném soklu. Celková výška cca 1,5 metru. Novodobý kříž je v dobrém stavu, sokl s výraznou patinou je porostlý mechem a lišejníkem, nepoškozený.

Obrázek 21 - Kříž v Oldřichově

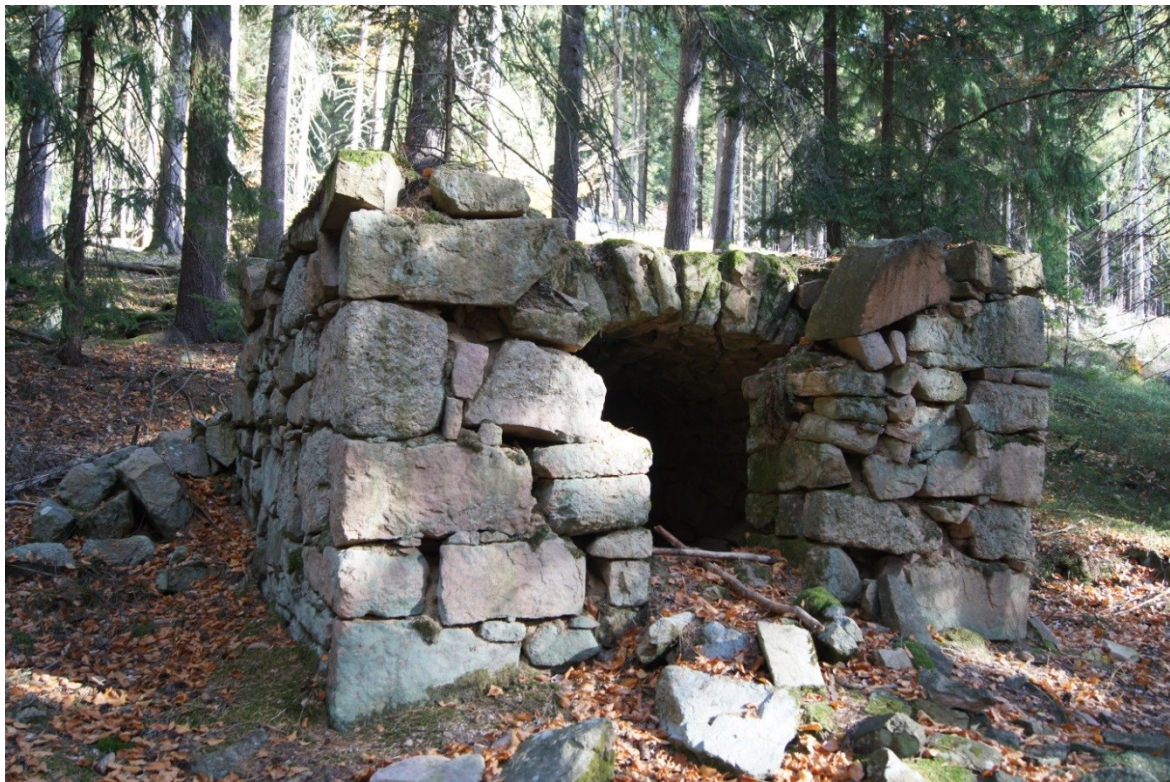
Příloha 12 – Ruina lesní kaple

Obrázek 22 - Ruiny lesní kaple v Oldřichově

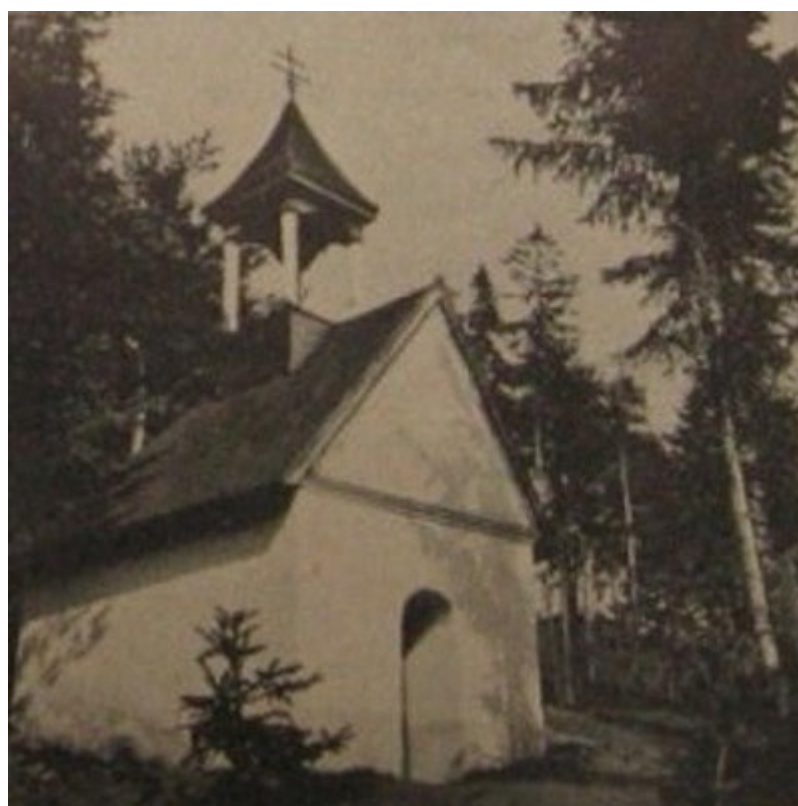
Obrázek 23 - Lesní kaple před r. 1945. Zdroj: Web Památky a příroda Karlovarska

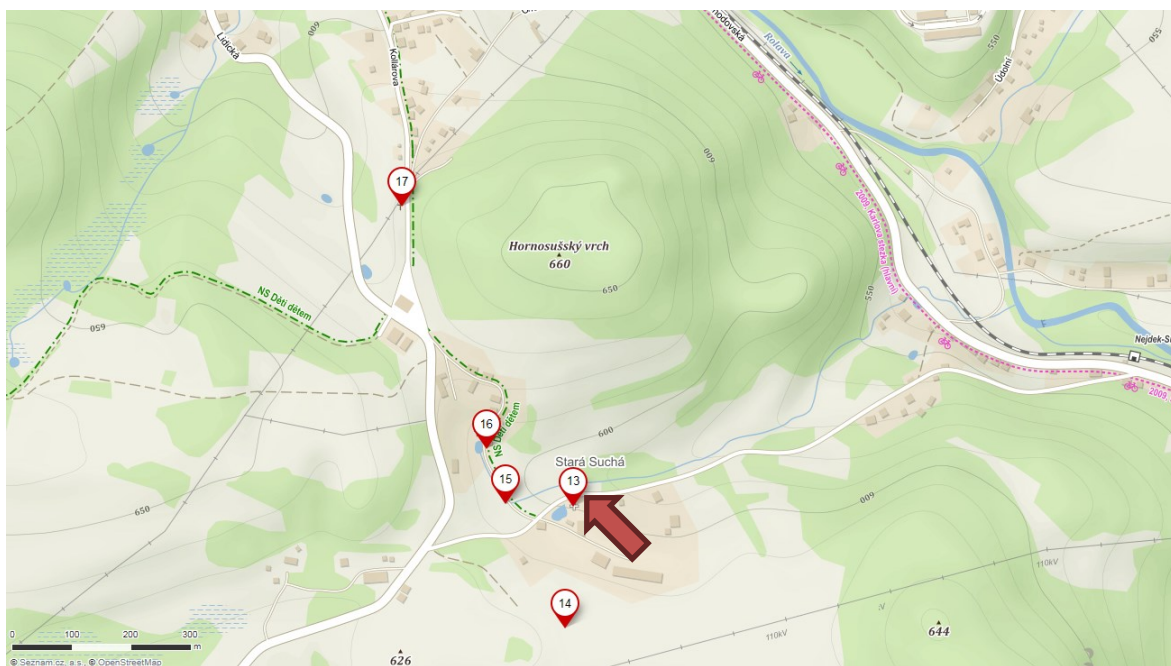
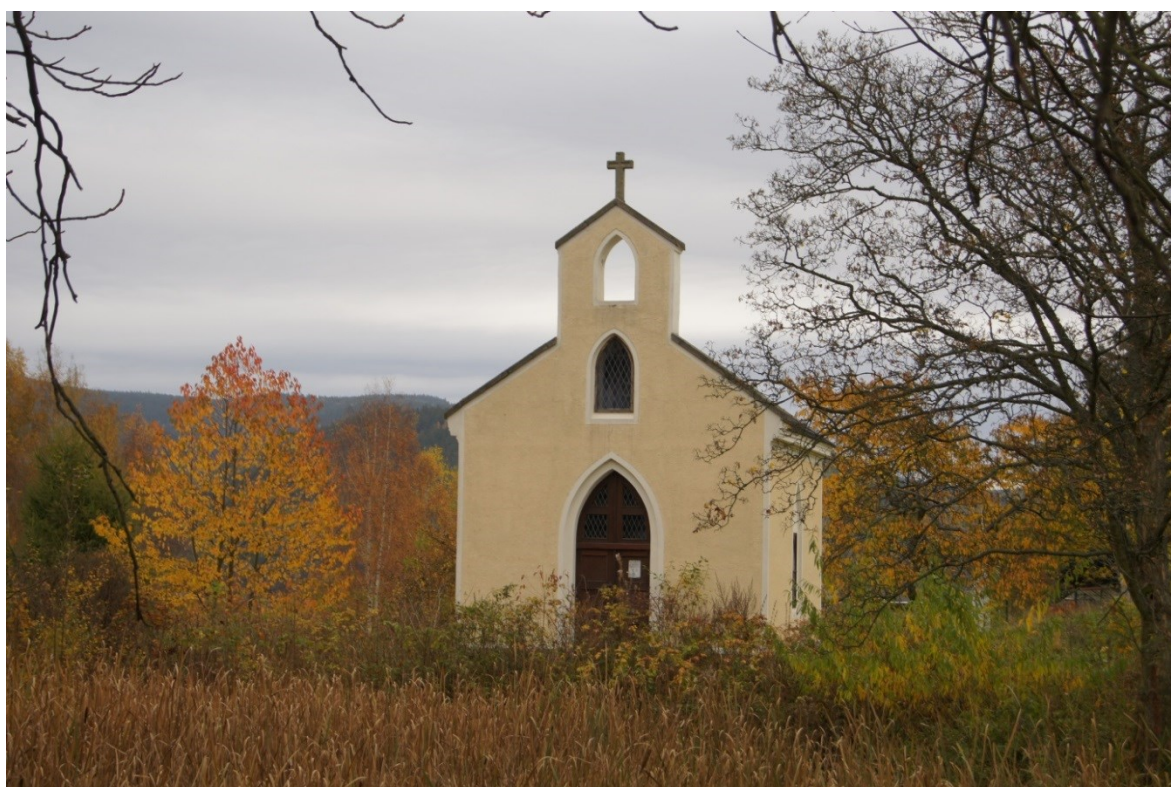
Obrázek 24 - Kaple v Suché

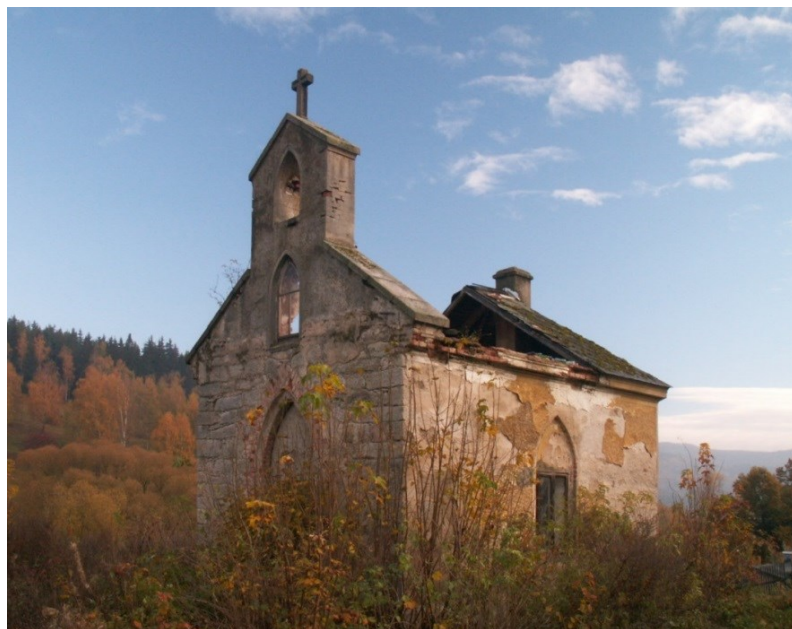
Obrázek 26 - Zdevastovaná kaple v r. 2005. Zdroj: Web Památky a příroda
Karlovarska

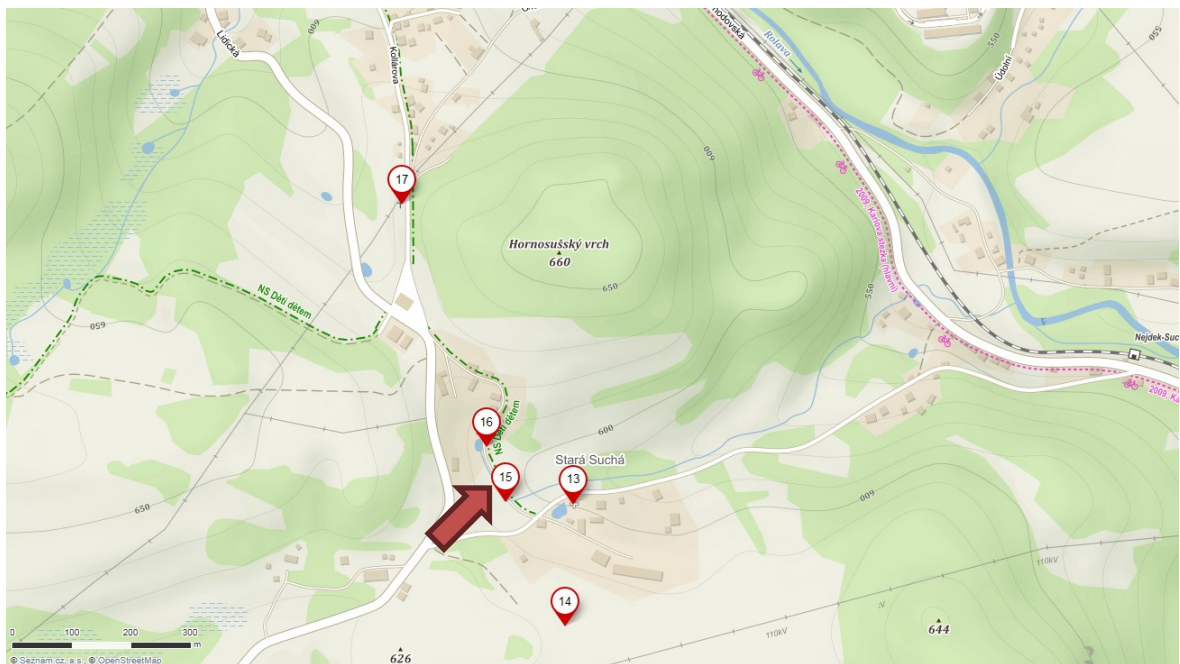
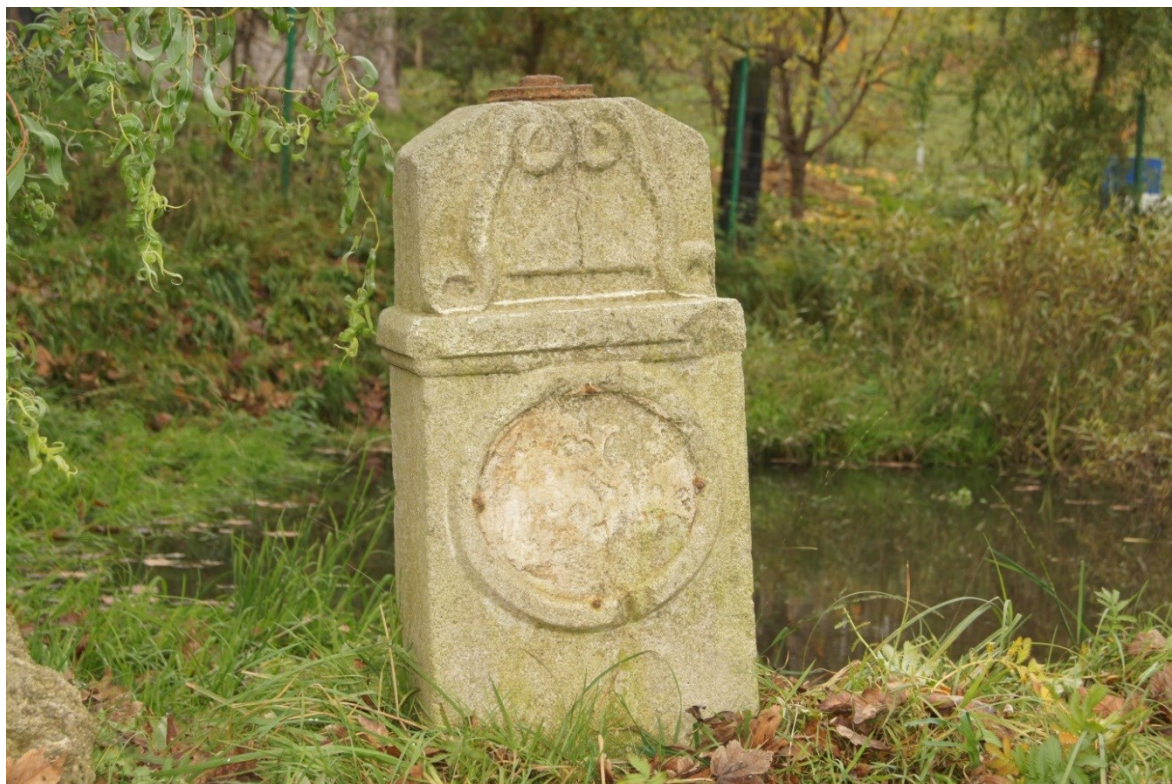
Obrázek 29 - Sokl kříže v Suché

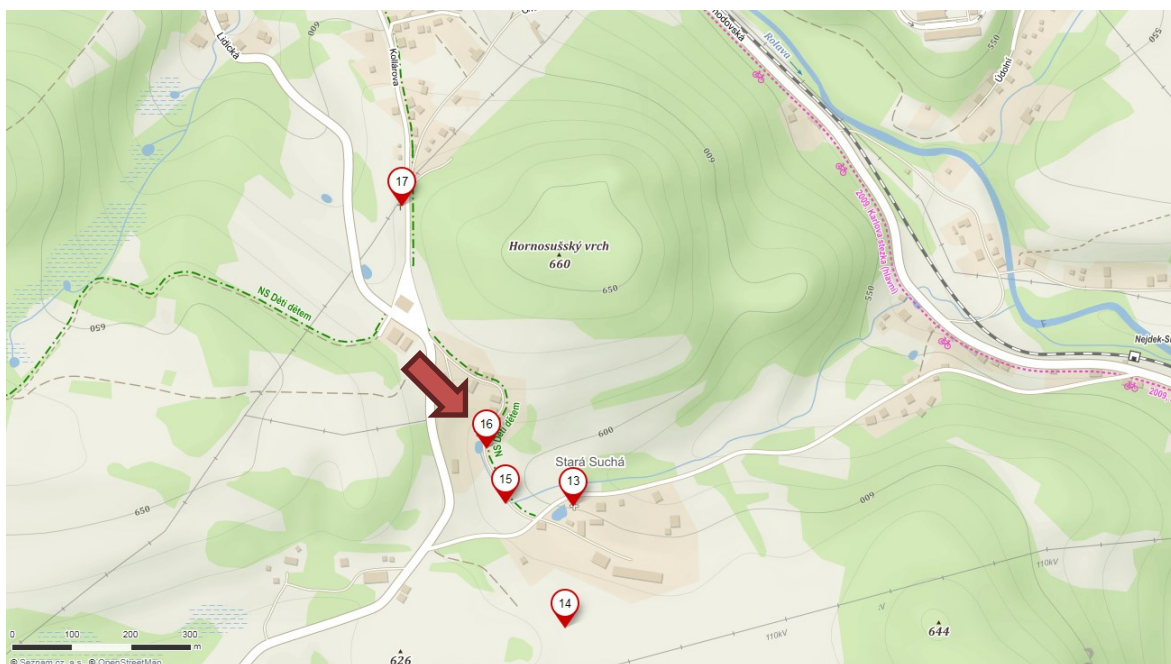
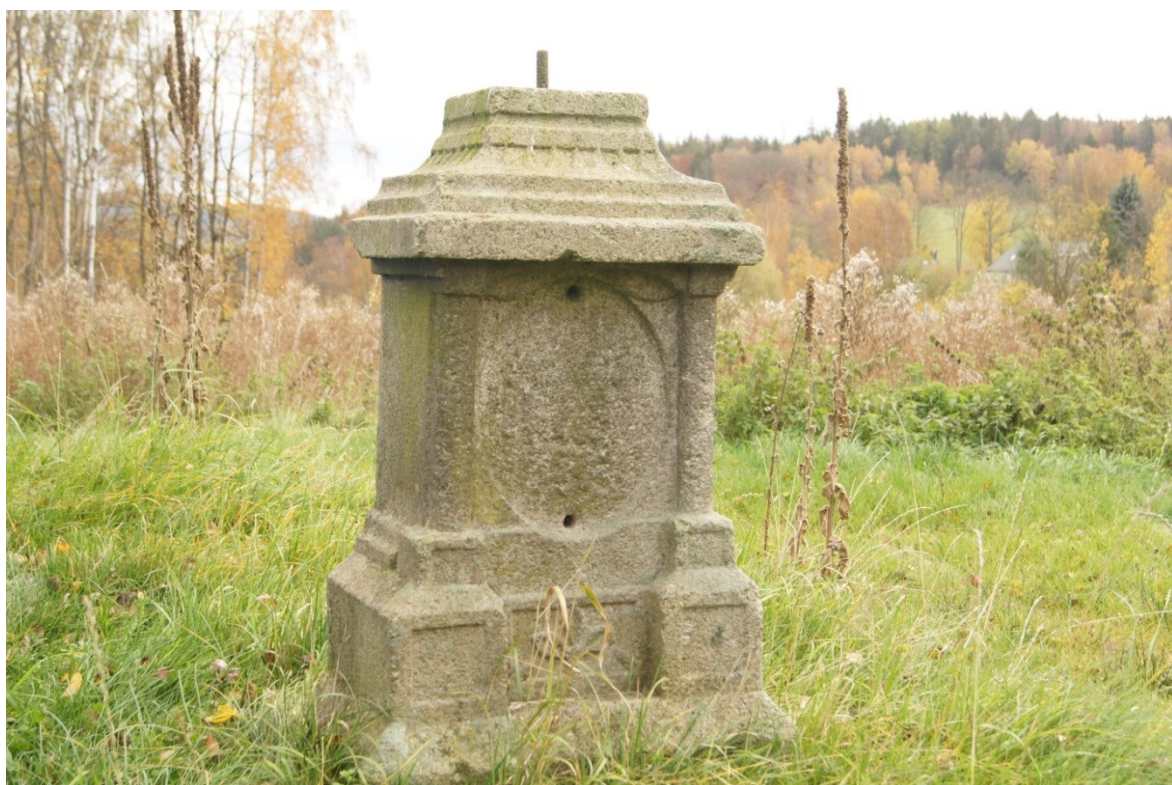
Obrázek 30 - Sokl kříže v Suché
