Bakalářská práce

Drobné sakrální památky v západním Krušnohoří

The output of the practical part is a list of selected objects of small sacral monuments in the form of catalog sheets. These include a description and history of the objects, their location, condition evaluation, owner information, and if object is on the list of cultural heritage. These data are mainly used for the analysis of the technical state of the objects according to their owners. In a separate chapter, different approaches to the restoration of monuments and the financing of these activities are described on particular examples. The potentials of small monuments in the surveyed region then try to capture the SWOT analysis.

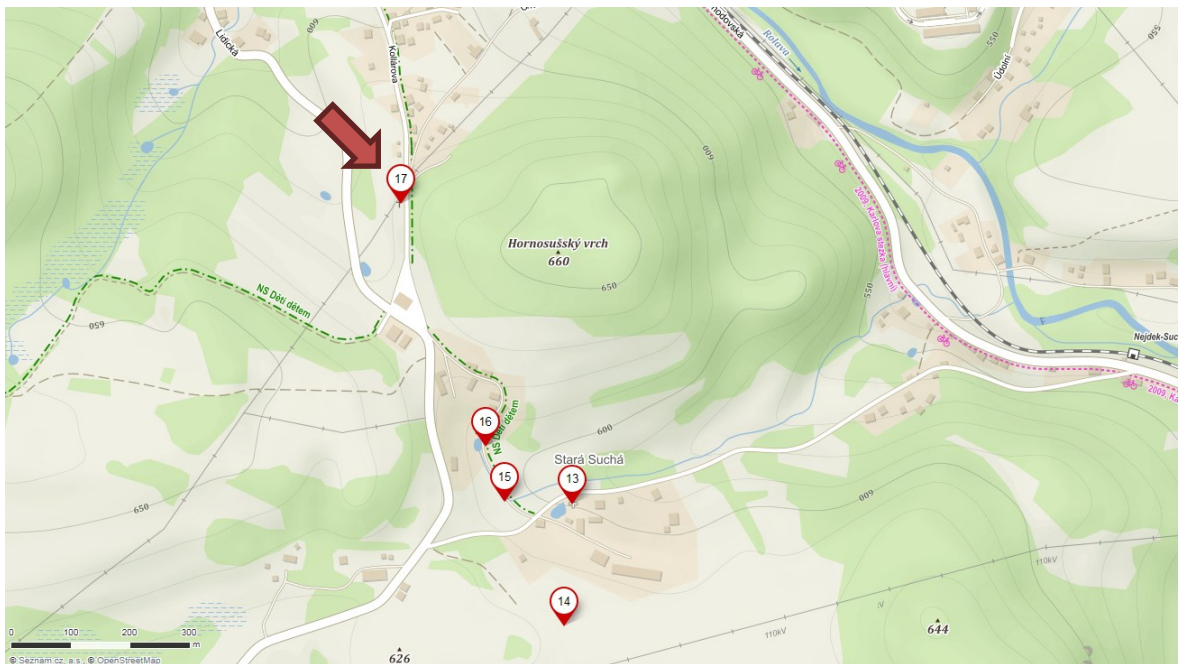
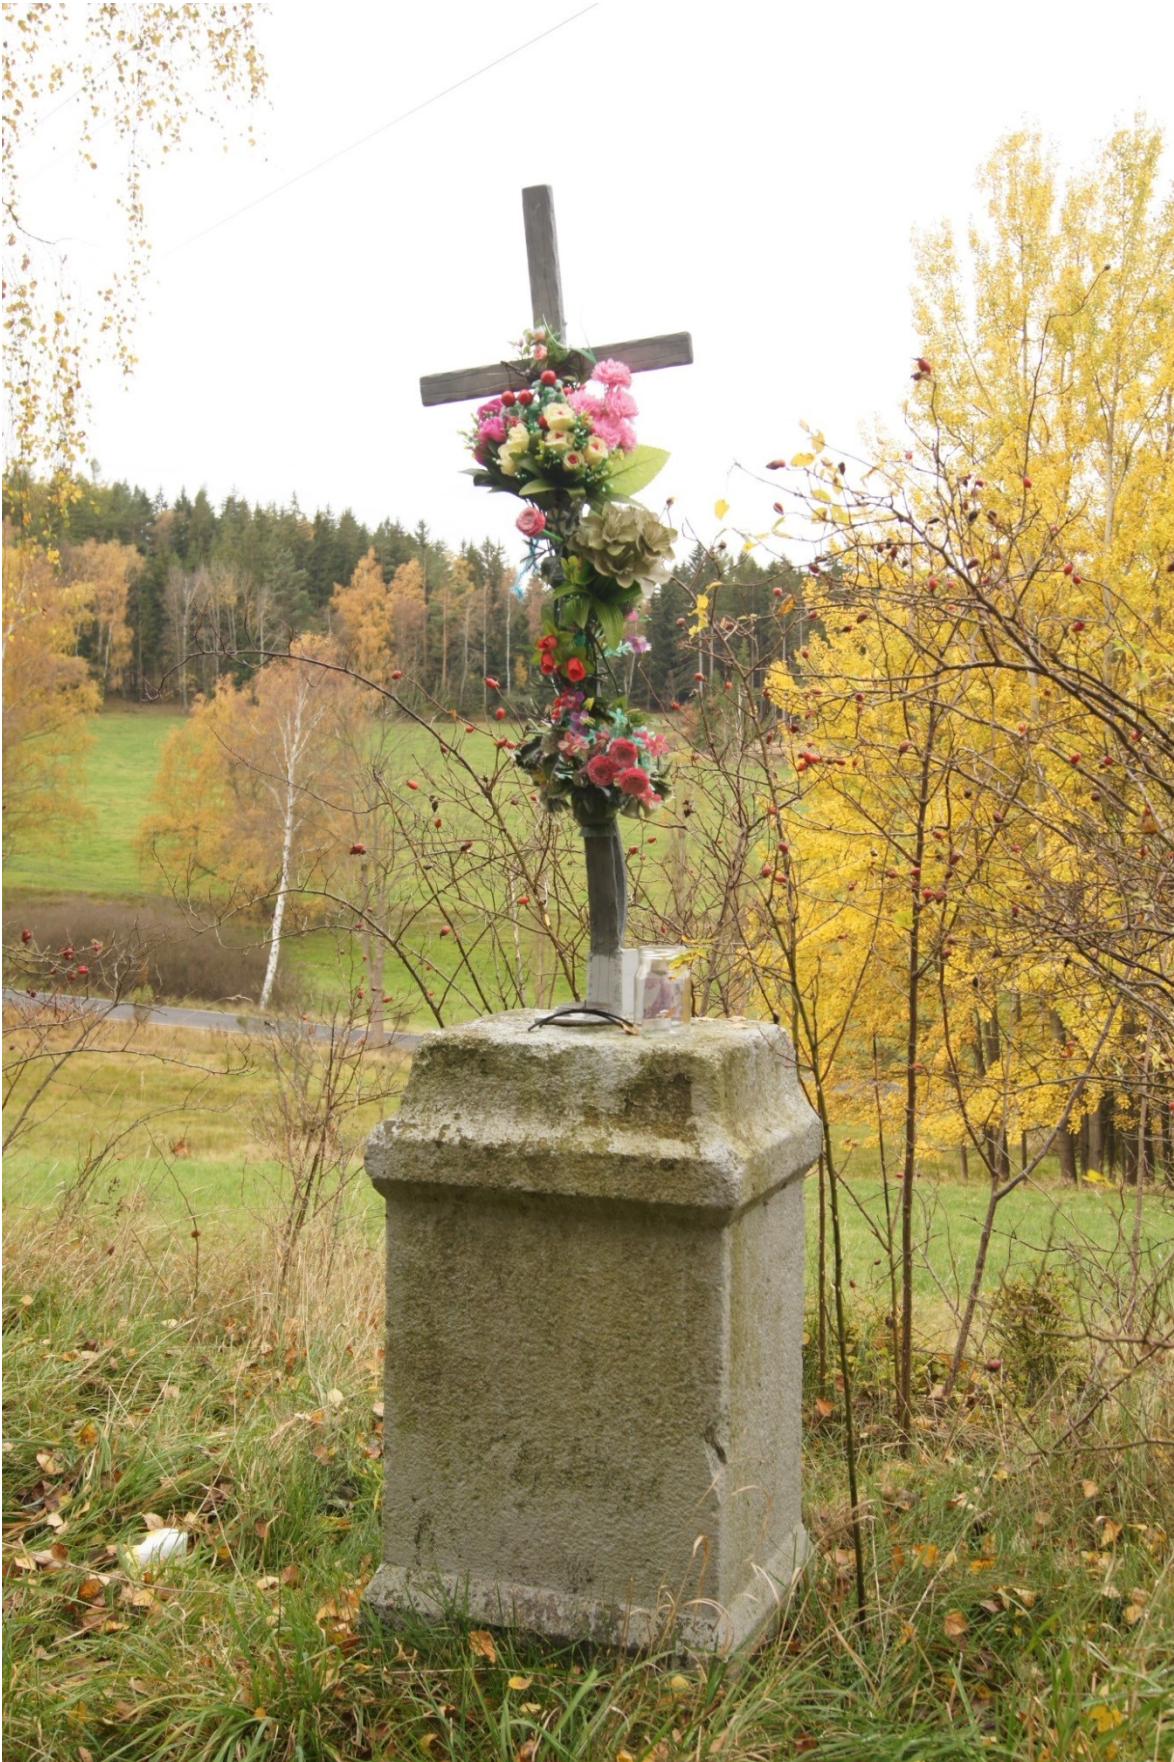
Obrázek 31 - Obnovený kovaný kříž

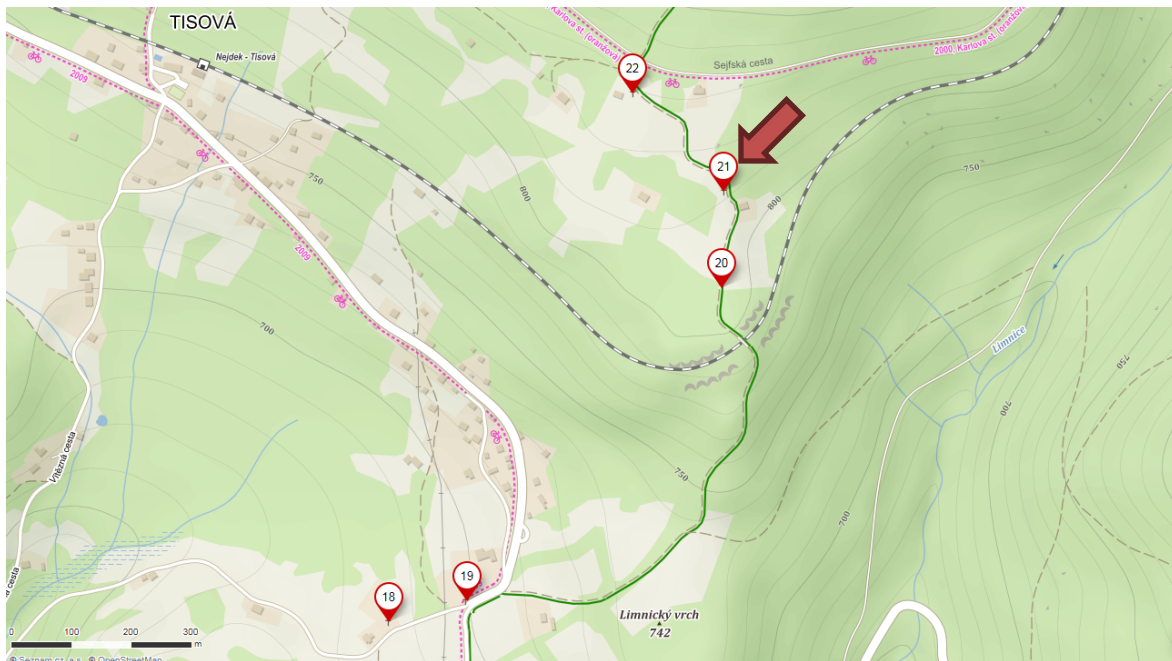
Popis: Jednoduchý kovový kříž, v současnosti (jaro 2018) volně opřený o kamenný sokl. Kříž je zkorodovaný, sokl s více poškozenými částmi je nakloněný.

Obrázek 37 - Kříž čekající na obnovu

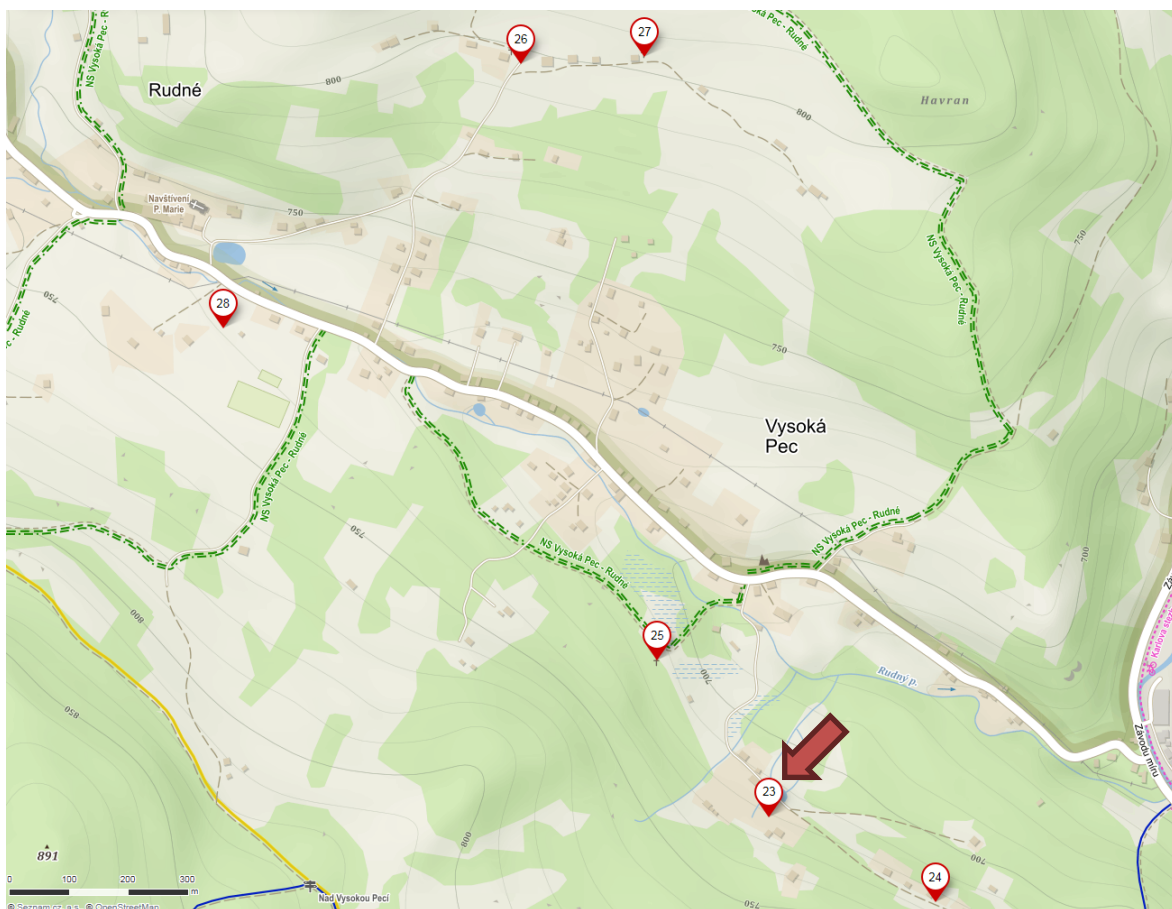
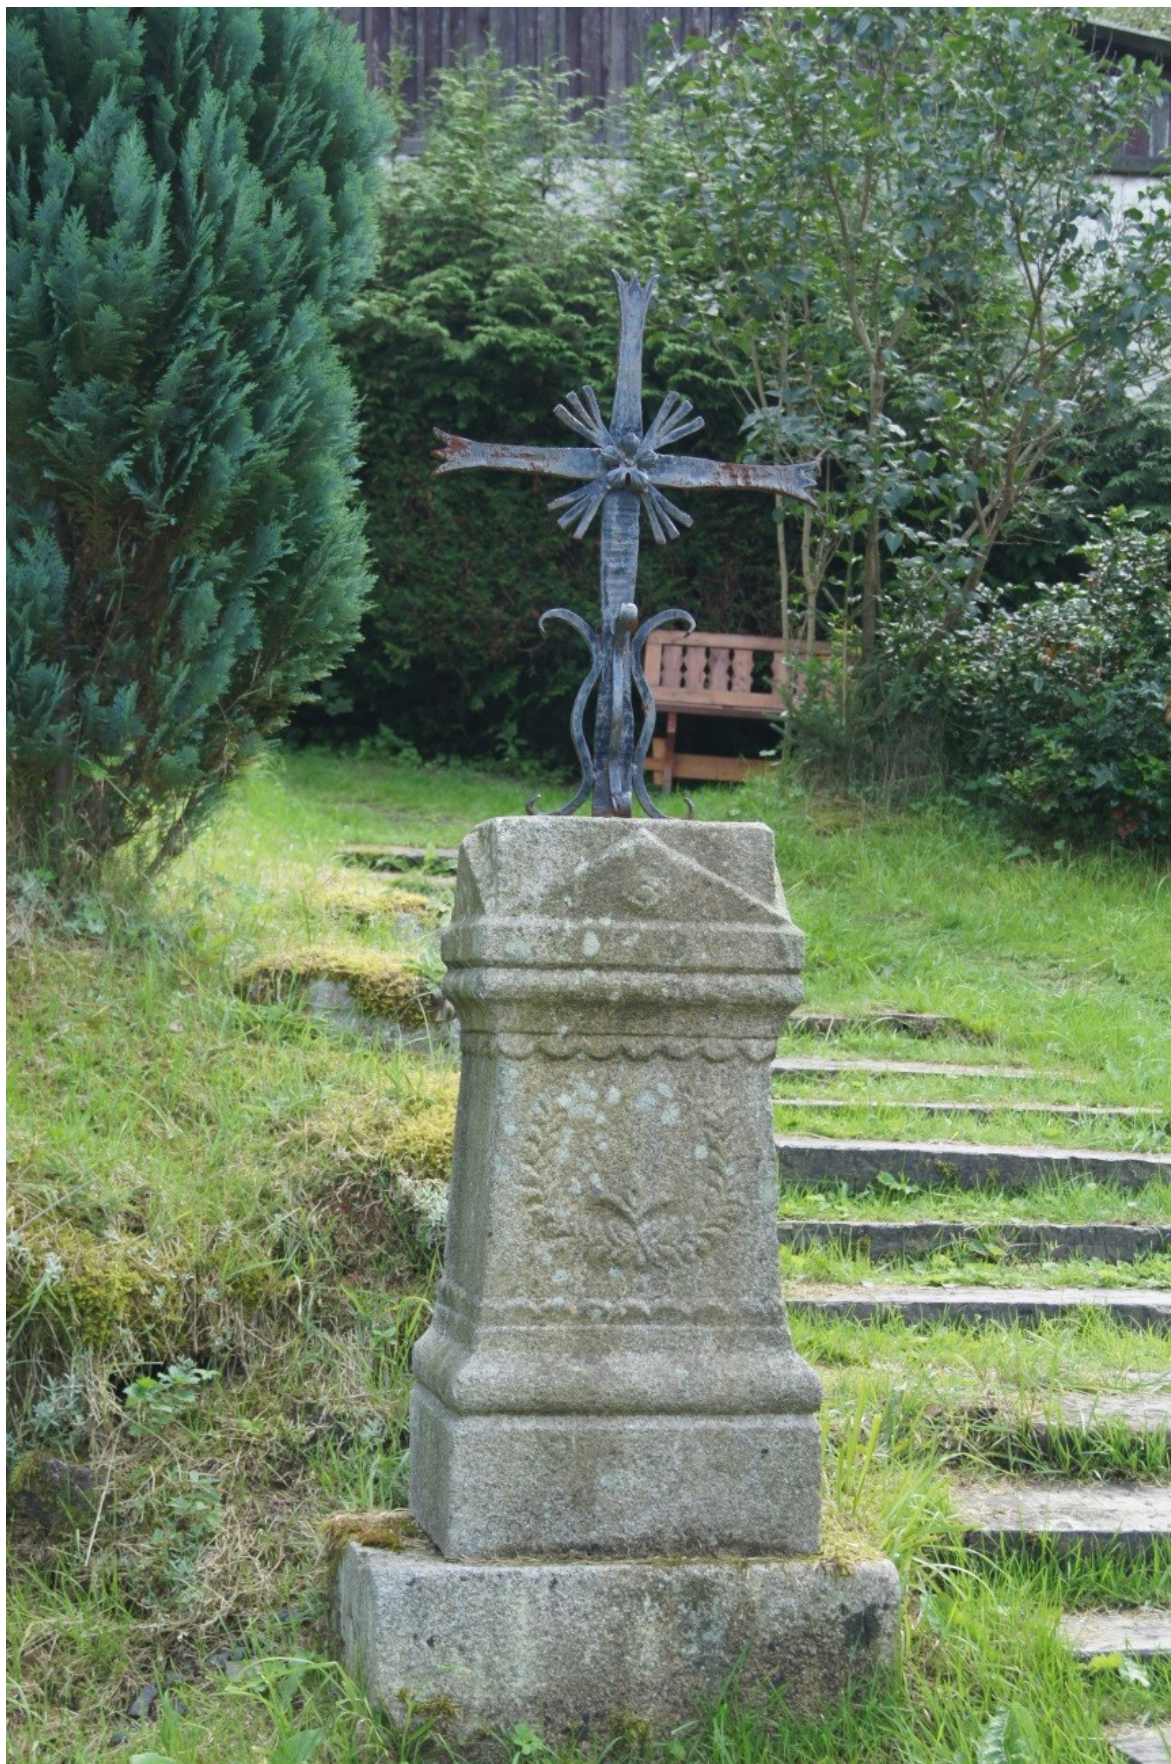
Popis: Kovaný kříž větвовého typu na zdobeném kamenném soklu. Celková výška cca 2 metry, z toho třetina připadá na samotný kříž. Na kříži je viditelná počínající koroze, kamenný sokl s patinou je bez poškození. Dle svědectví sousedů původně stával o několik desítek metrů níže u silnice.

Obrázek 39 - Přesunutý kříž

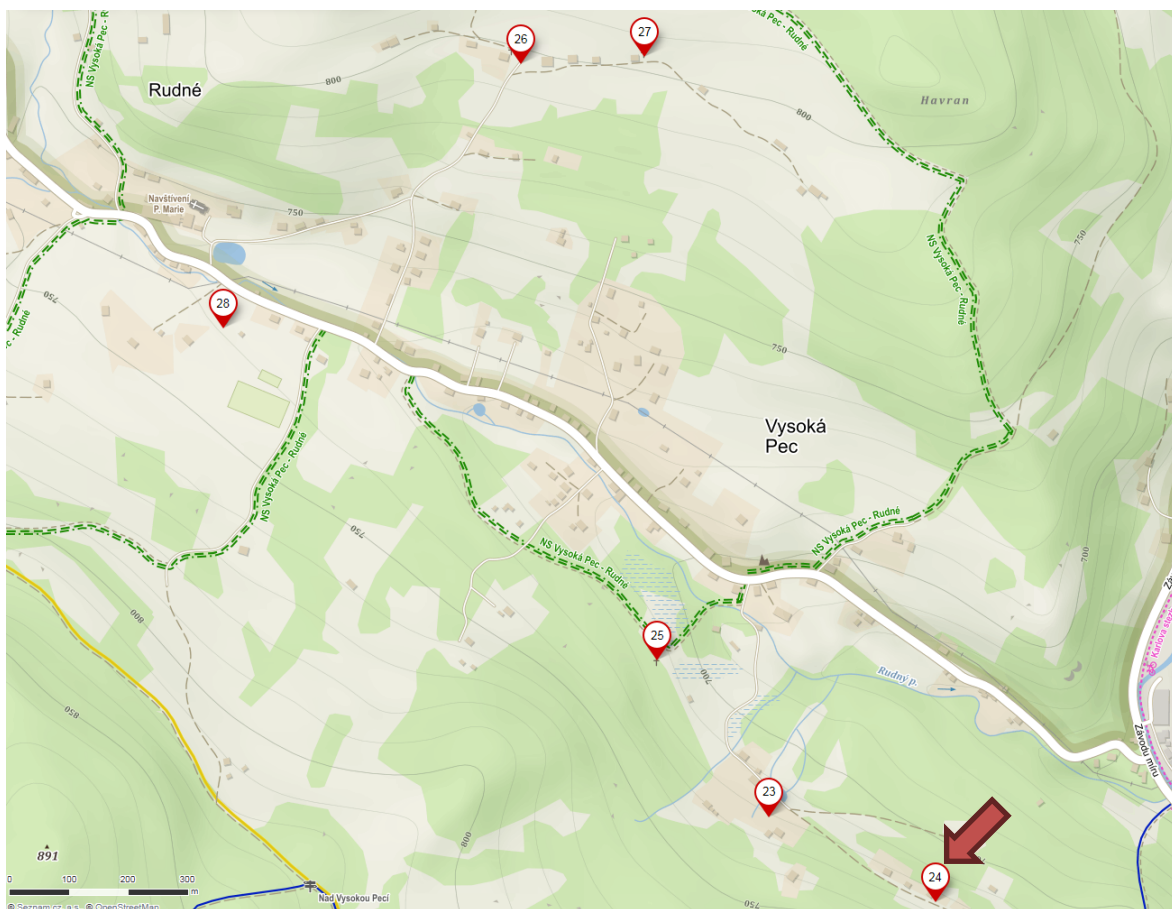
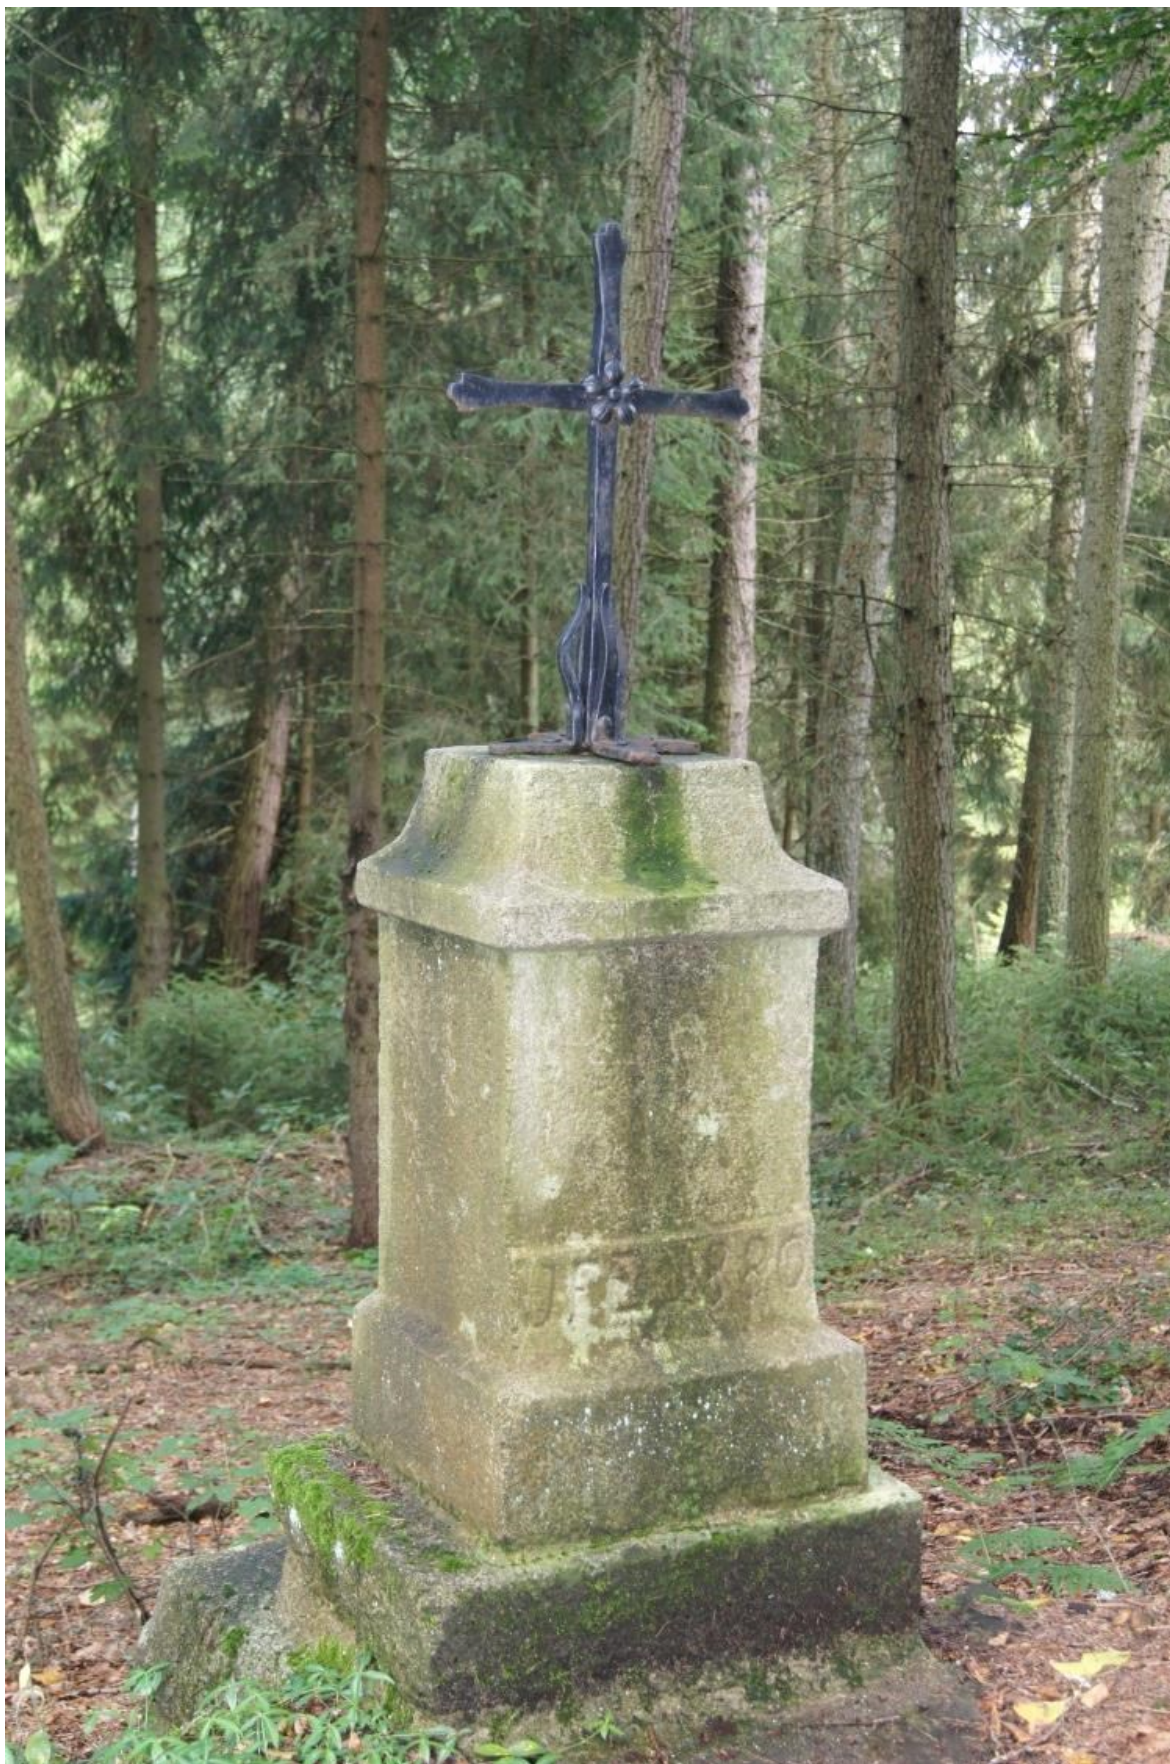
Popis: Novodobý kovaný kříž na kamenném soklu datovaném do r. 1880. Celková výška cca 1,8 metru, z toho třetina připadá na samotný kříž. Kříž je v dobrém stavu (pouze lehká počínající koroze), kamenný sokl s patinou je také bez poškození.

Obrázek 40 - Kříž u chat

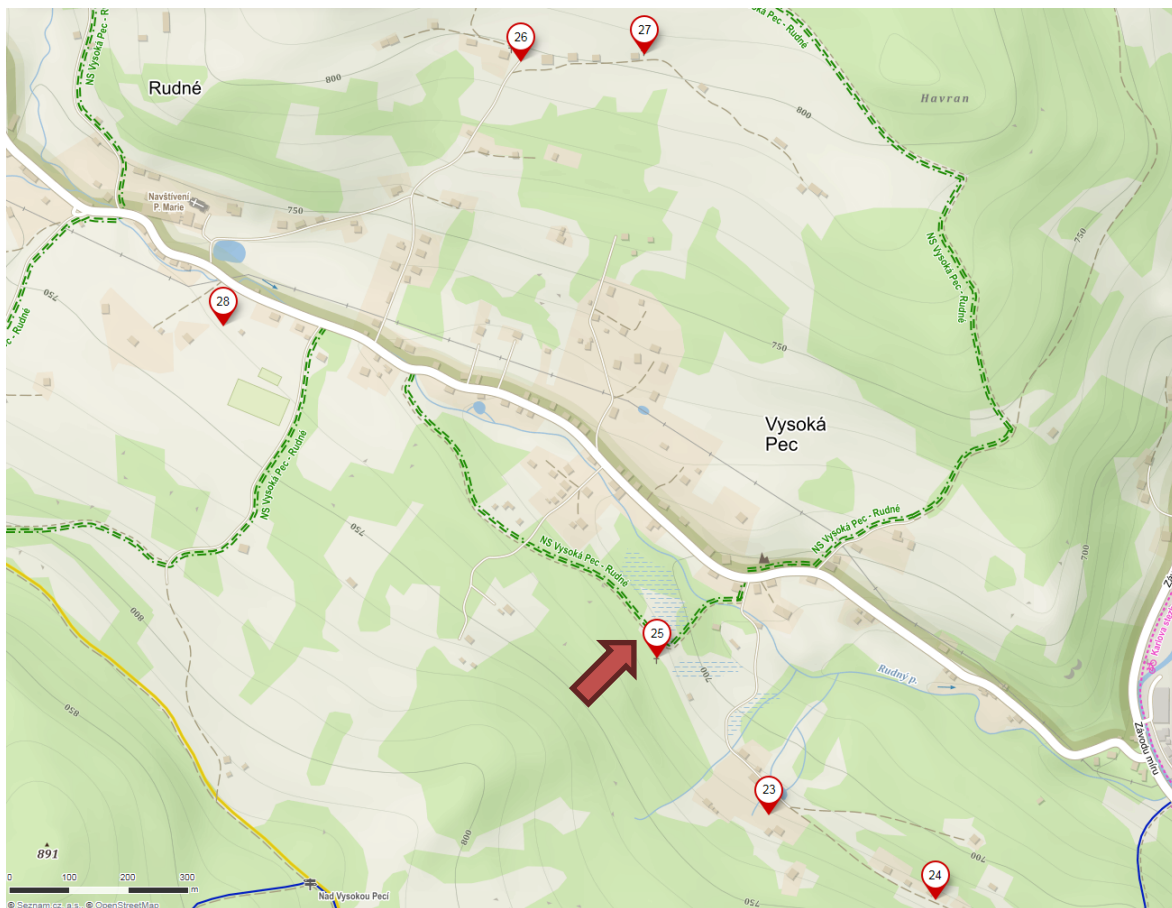
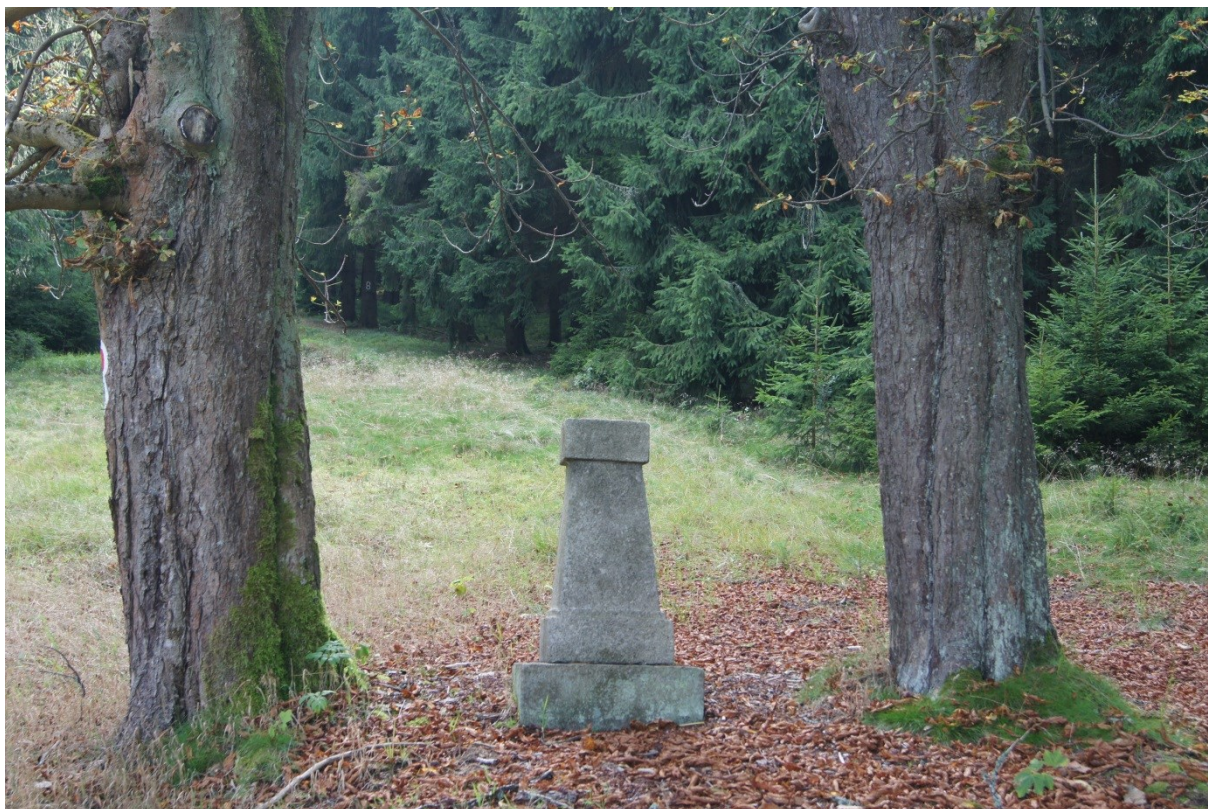
Obrázek 41 - Sokl kříže nad bývalým dolem Hieronymus

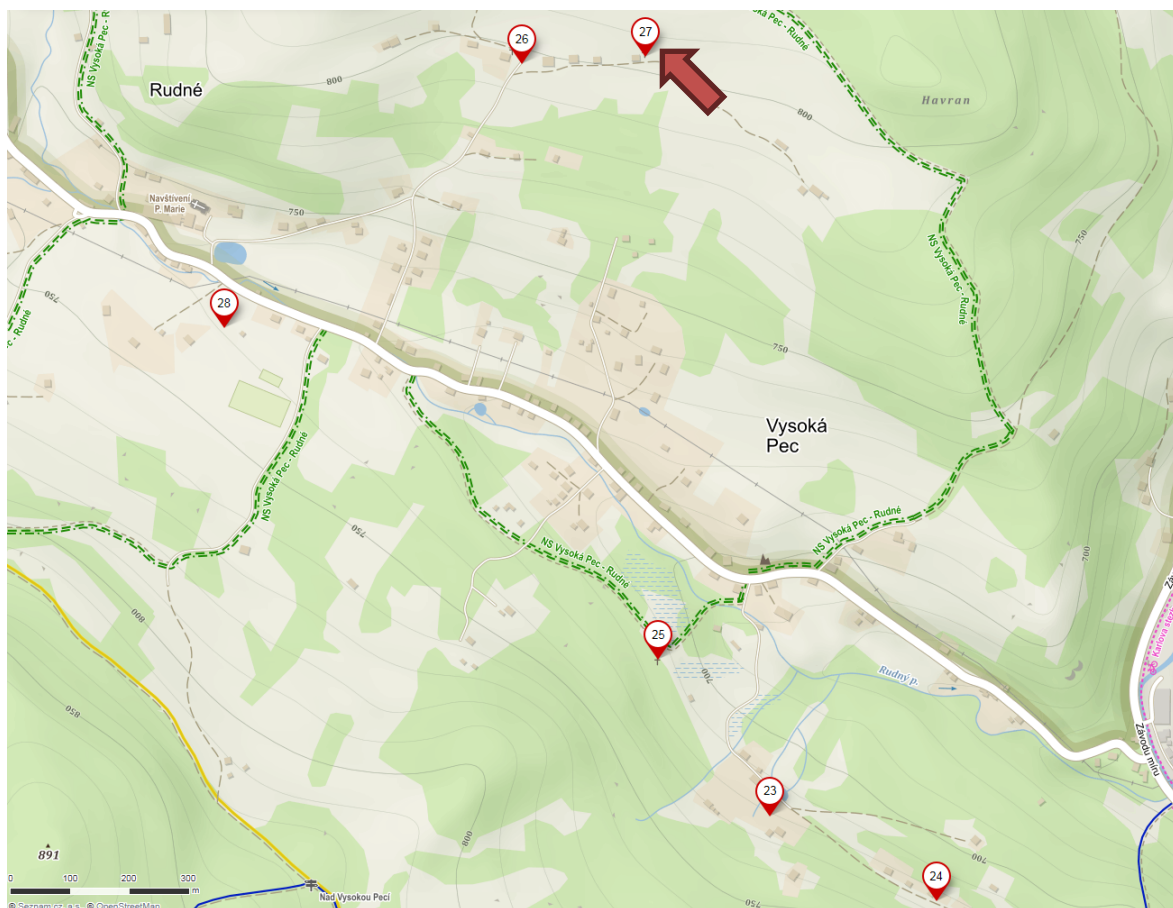
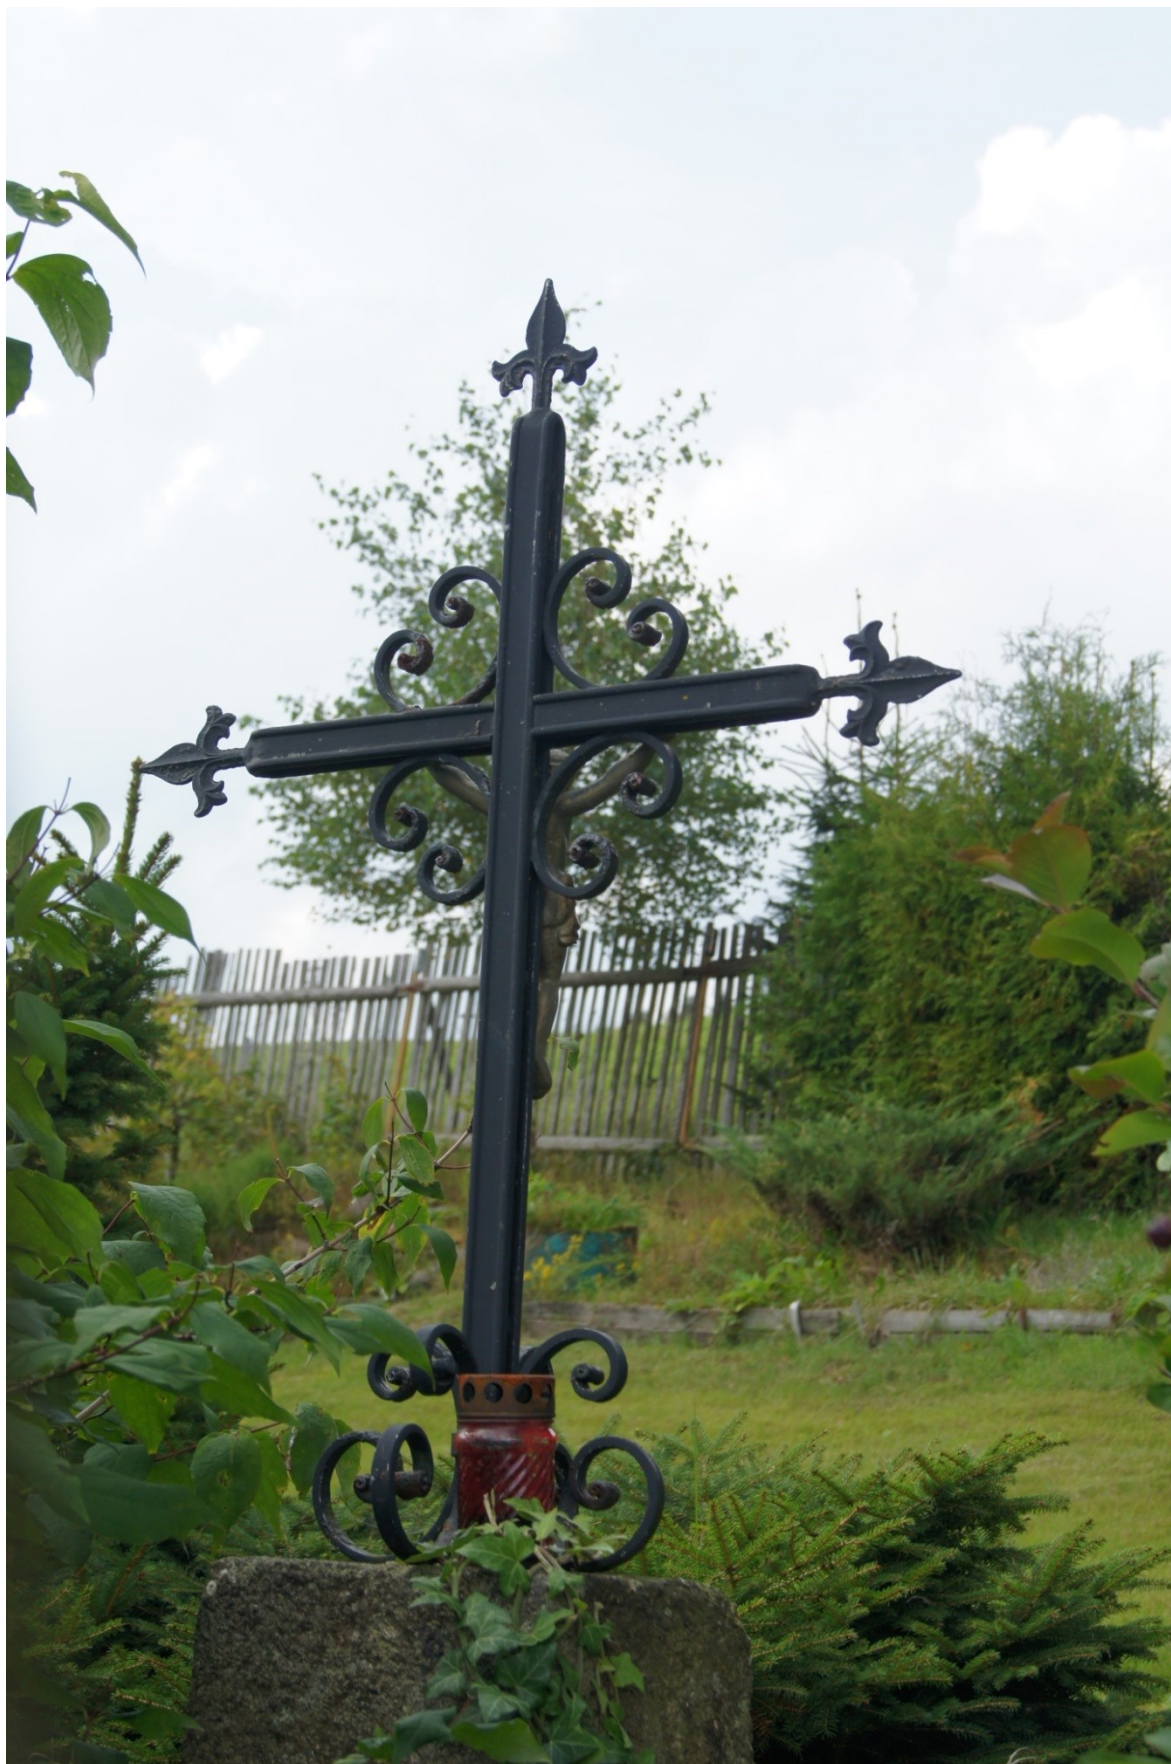
Popis: Kovaný kříž liliového typu s korpusem Krista na jednoduchém kamenném soklu. Kříž je v dobrém stavu (lehká počínající koroze), kamenný sokl s patinou je také bez poškození.

Obrázek 43 - Kříž v zahradě

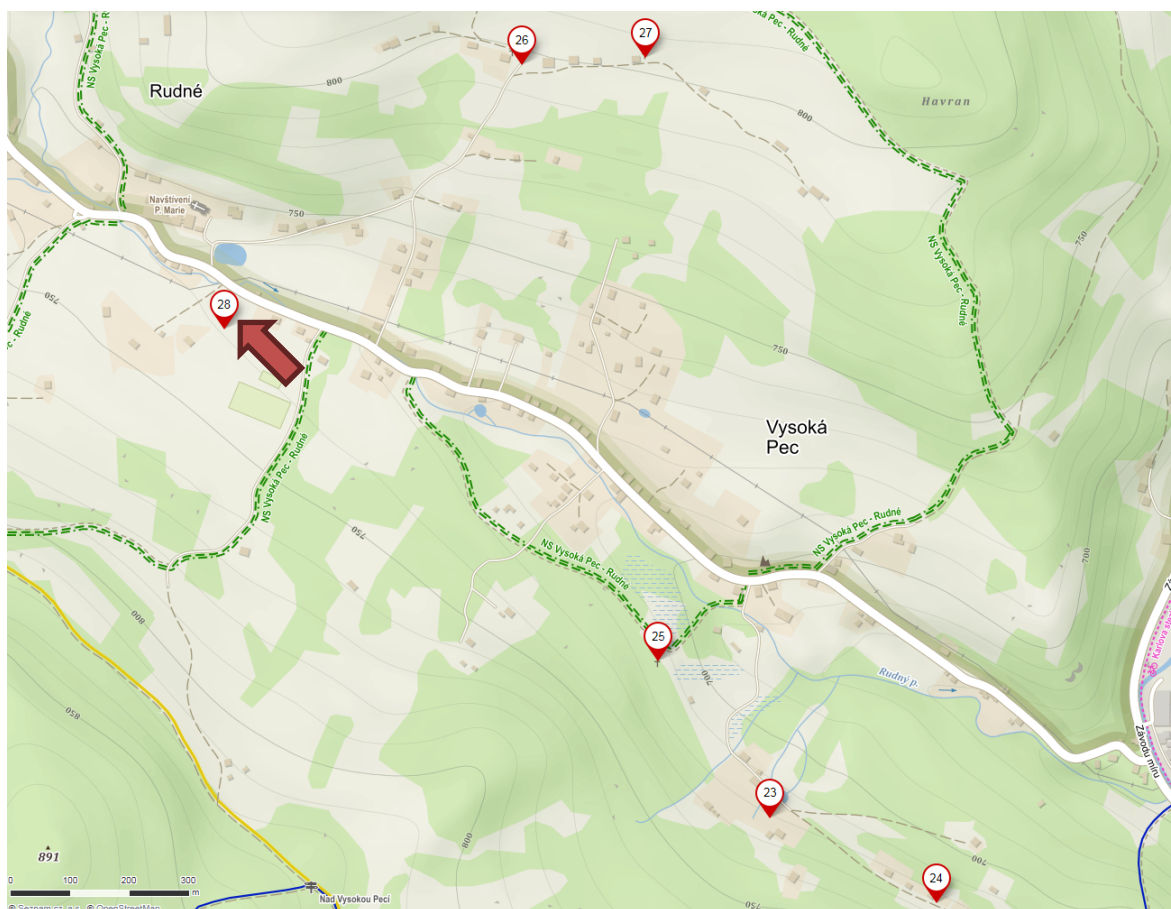
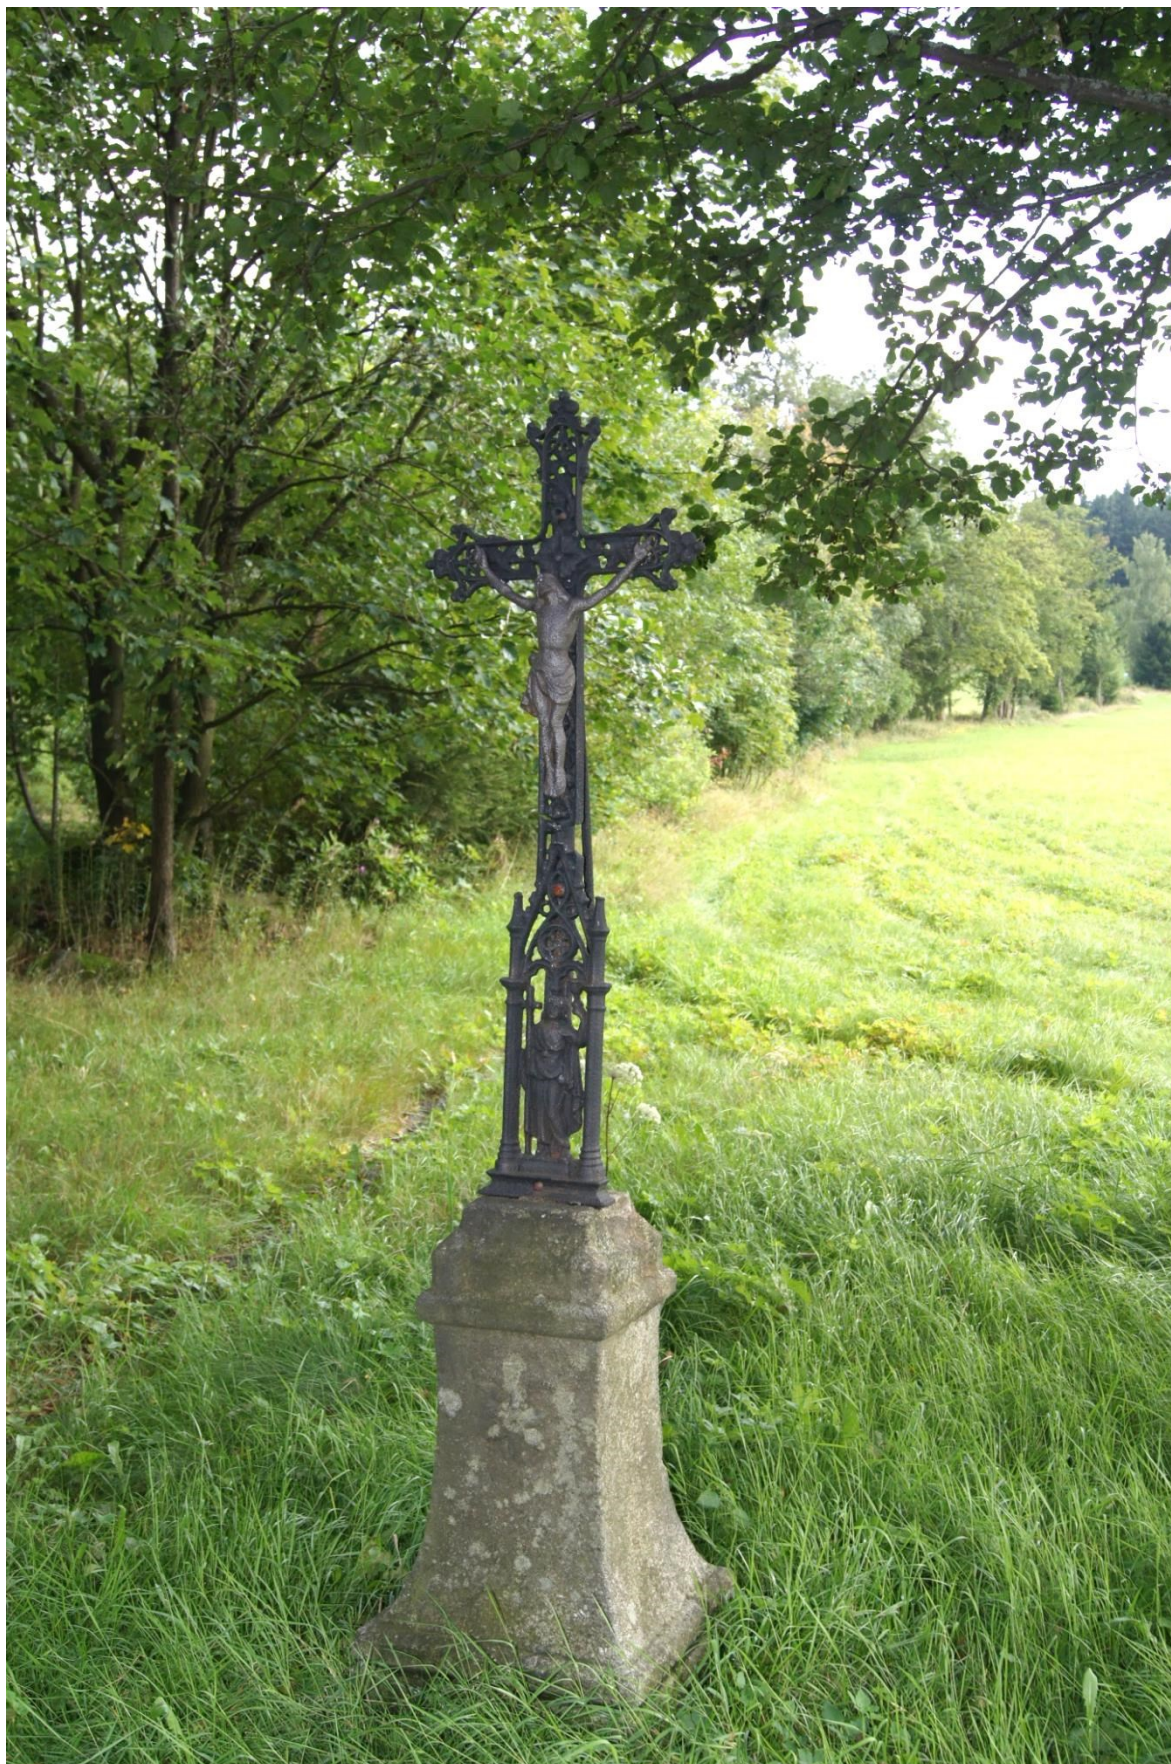
Popis: Zdobení litinový kříž jetelového typu s korpusem Krista a plastikou ženy s kalichem (symbolem pravé víry) v patečném rozšíření na kamenném soklu. Kříž je pod sochou Ježíše přeražený, kamenný sokl s patinou bez poškození. Rozhovorem s majitelem pozemku bylo zjištěno, že kříž není původní, ale byl před lety přivezen z jižní Moravy.

Obrázek 44 - Kříž z Moravy

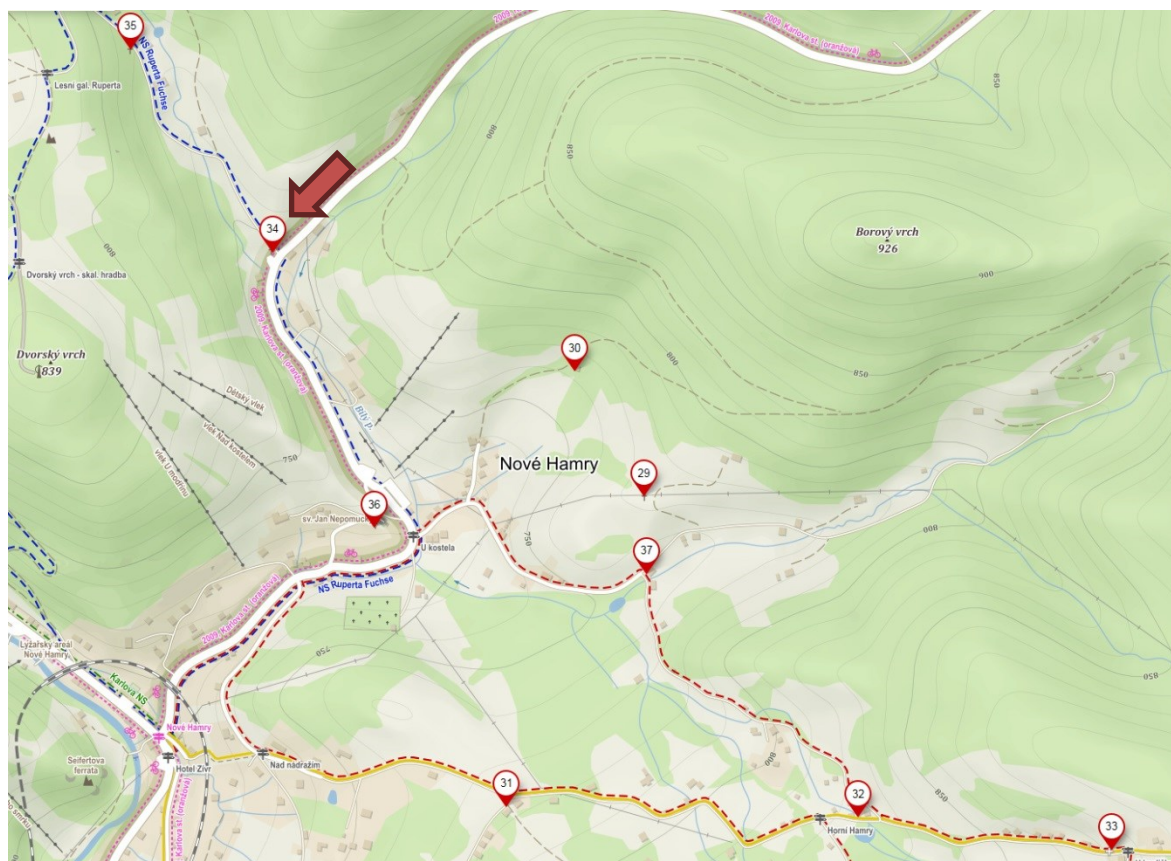
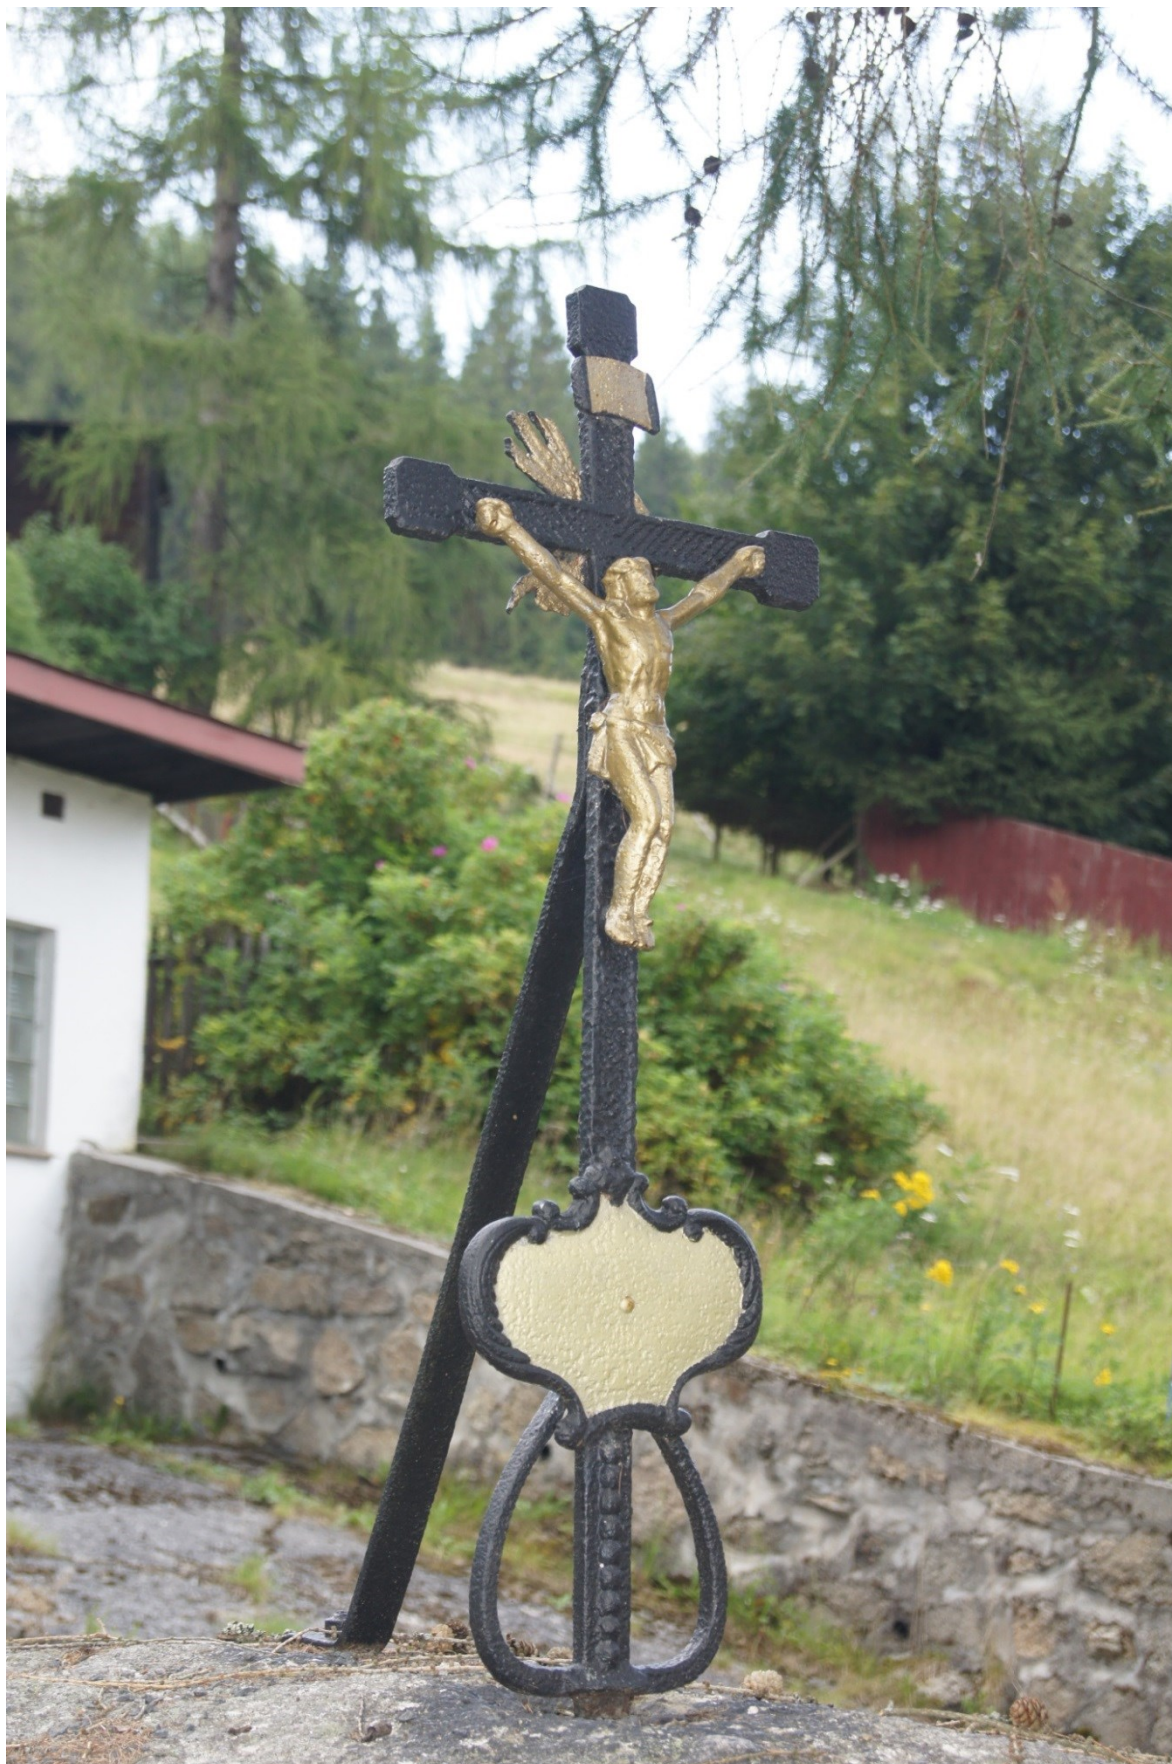
Obrázek 53 - Kříž na balvanu

Popis: Původní kamenný sokl s vytesaným letopočtem 1889, na který je umístěn novodobý plechový kříž hrotového typu. Celková výška cca 1,8 metru, z toho polovina je výška samotného kříže. Na kříži výraznější koroze, kamenný sokl má odštípnutý roh. Sokl byl původně umístěn u cesty o několik metrů dále.
