Bakalářská práce

Drobné sakrální památky v západním Krušnohoří

The output of the practical part is a list of selected objects of small sacral monuments in the form of catalog sheets. These include a description and history of the objects, their location, condition evaluation, owner information, and if object is on the list of cultural heritage. These data are mainly used for the analysis of the technical state of the objects according to their owners. In a separate chapter, different approaches to the restoration of monuments and the financing of these activities are described on particular examples. The potentials of small monuments in the surveyed region then try to capture the SWOT analysis.

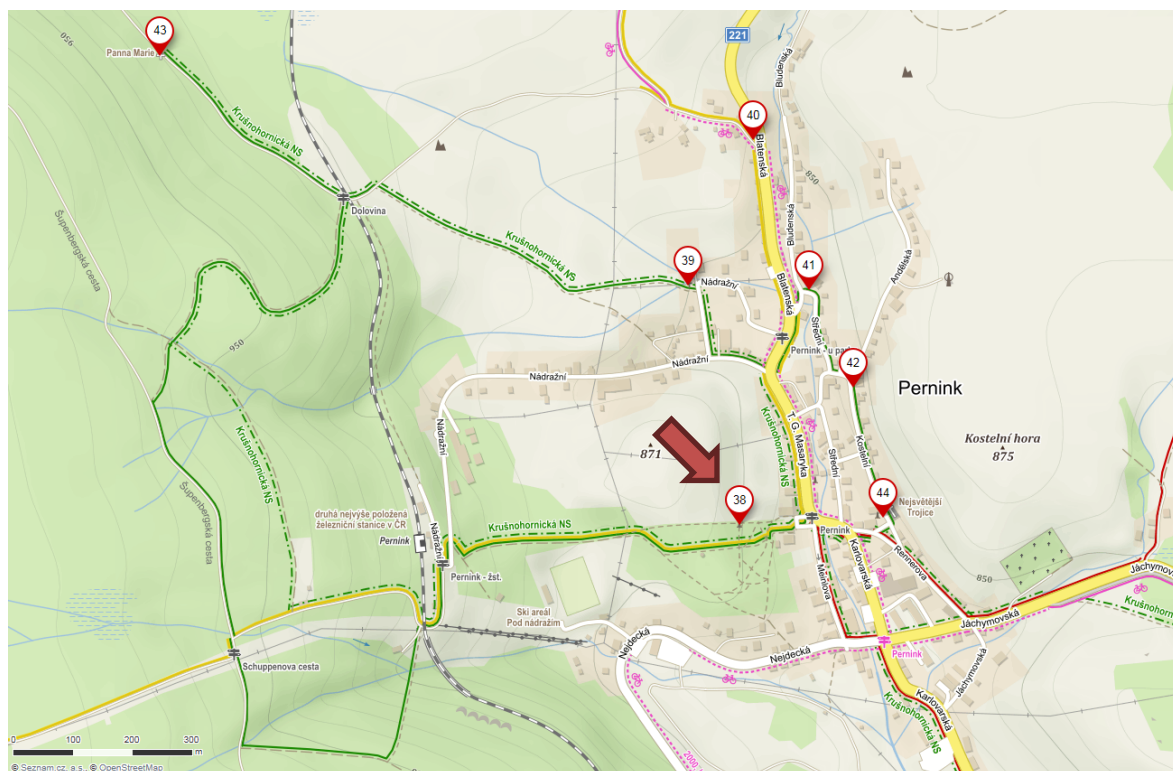
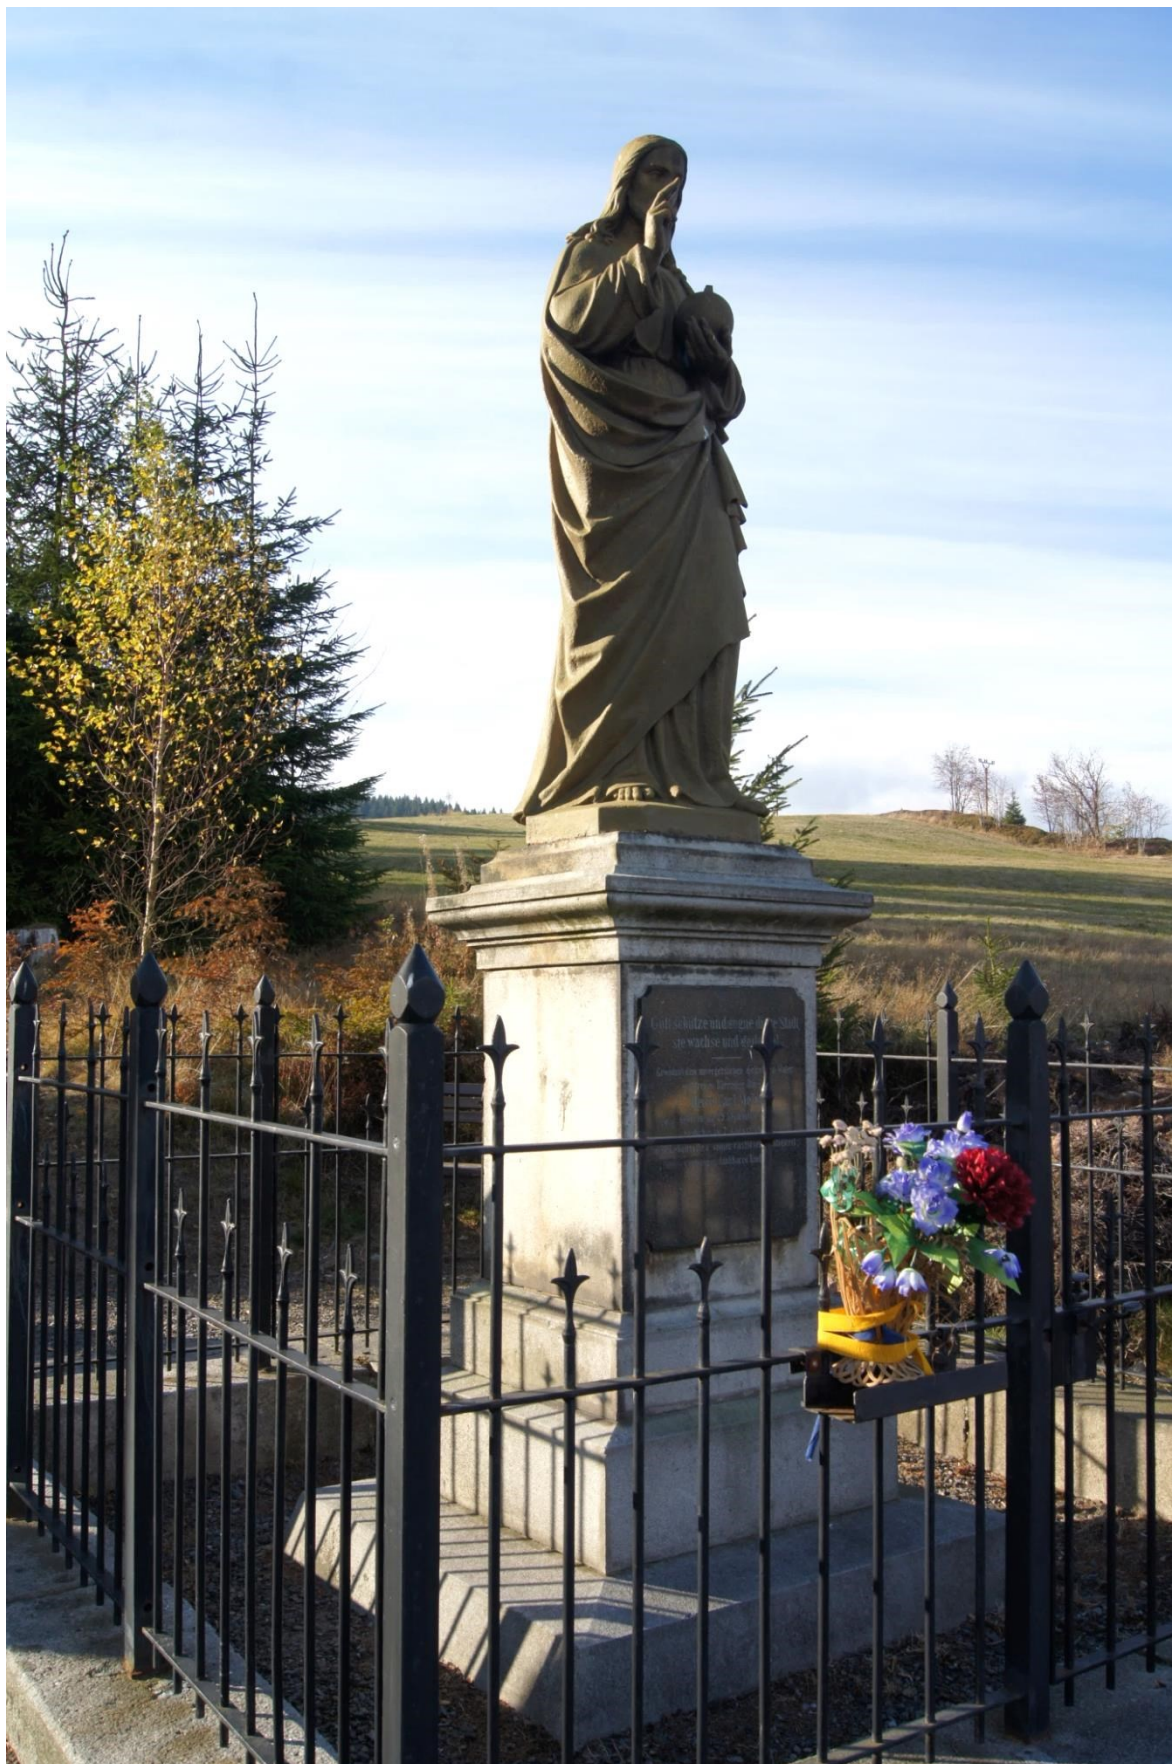
Obrázek 57 - Litinová socha Ježíše Krista v obnoveném lesoparku

Popis: Litinová socha Ježíše Krista v téměř životní velikosti na žulovém profilovaném podstavci, do kterého je vložena deska s věnováním. Pochází z konce 19. století, kdy byla osazena v lesoparku vybudovaném Adalbertem a Carlem Meinlovými. Lesopark po roce 1945 zanikl, socha byla restaurována v rámci projektu „Regenerace lesoparku Pernink“, který proběhl v roce 2011. Projekt byl spolufinancován Evropským fondem pro regionální rozvoj a Státním fondem životního prostředí ČR v rámci Operačního programu Životní prostředí (celkové náklady 3 632 174 Kč, příspěvek 2 330 057 Kč) a dále Programem rozvoje venkova (celkové náklady 1 916 351 Kč, příspěvek 1 724 715 Kč). (11)

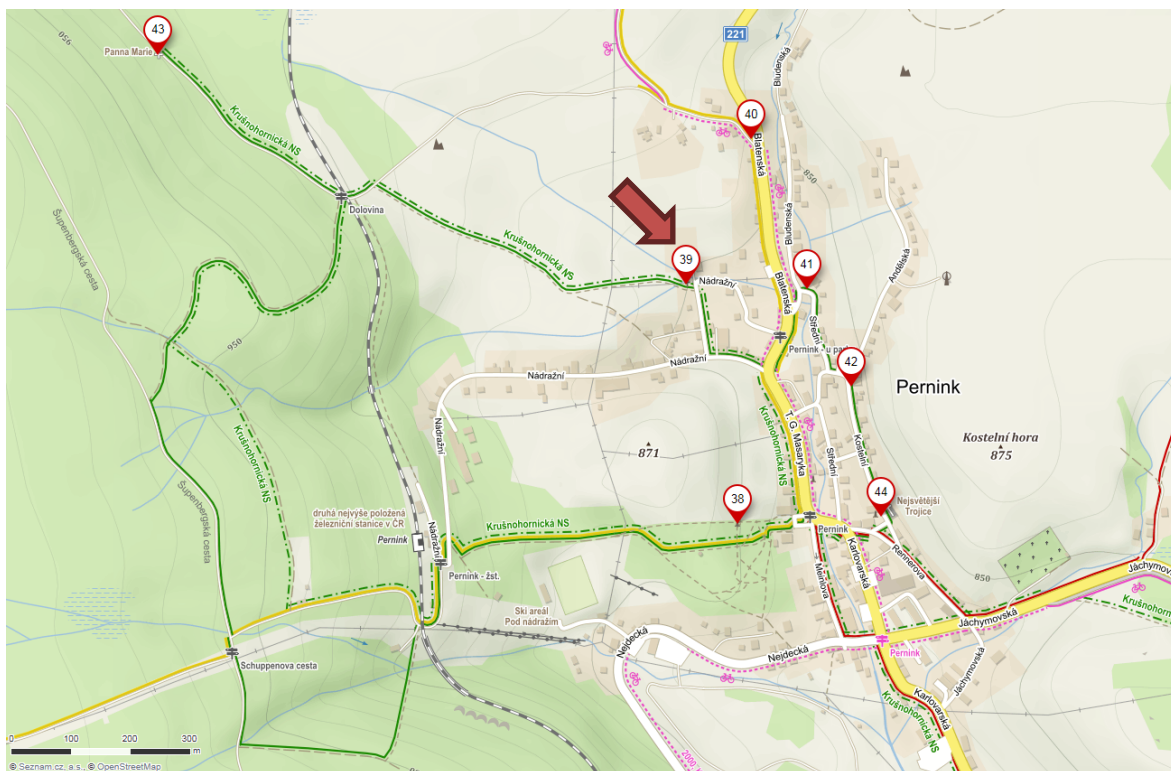
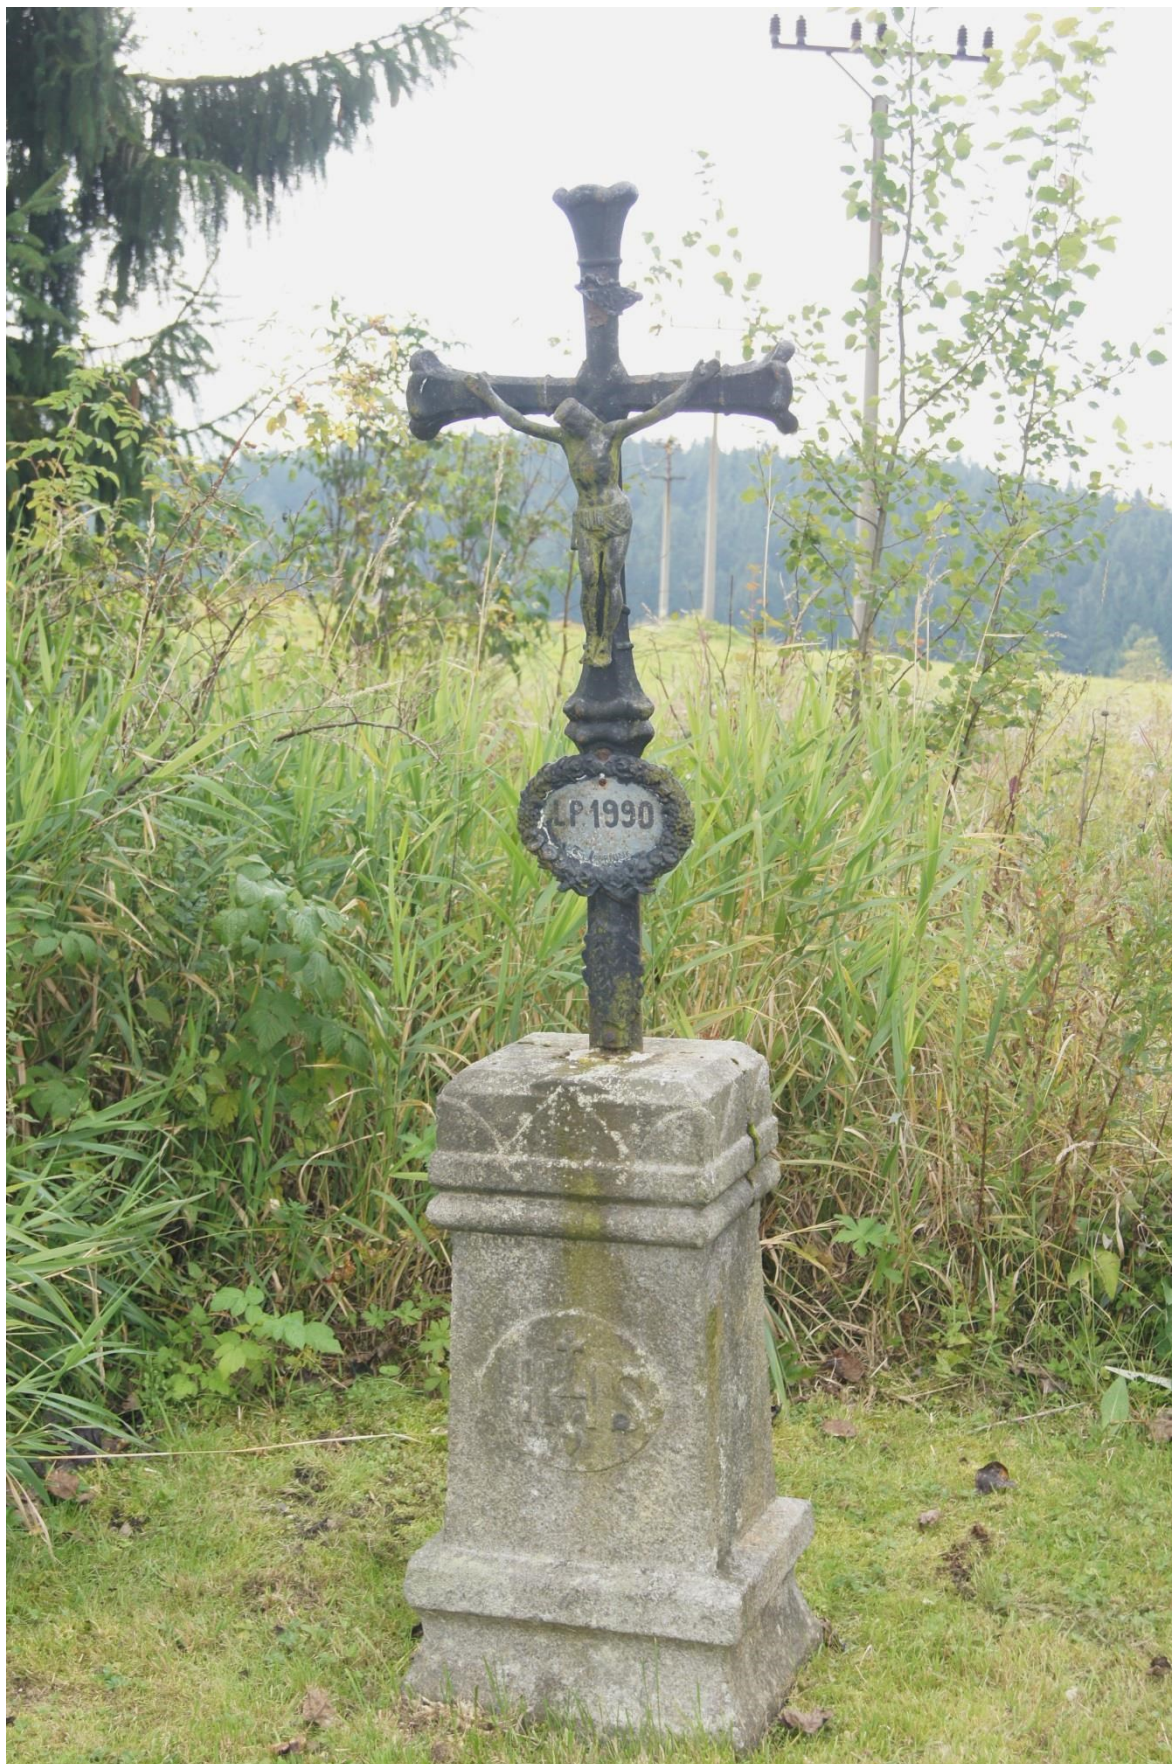
Obrázek 58 - Litinový kříž

Popis: Litinový kříž s korpusem Krista na kamenném soklu. Celková výška cca 2 metry, z toho více než polovina připadá na samotný kříž. Na destičce nápis LP 1990 – datum opravy kříže. Sokl s patinou a vysekaným nápisem IHS je v dobrém stavu, kříž s počínající korozí porostlý lišejníkem má drobné poškození v horní části.

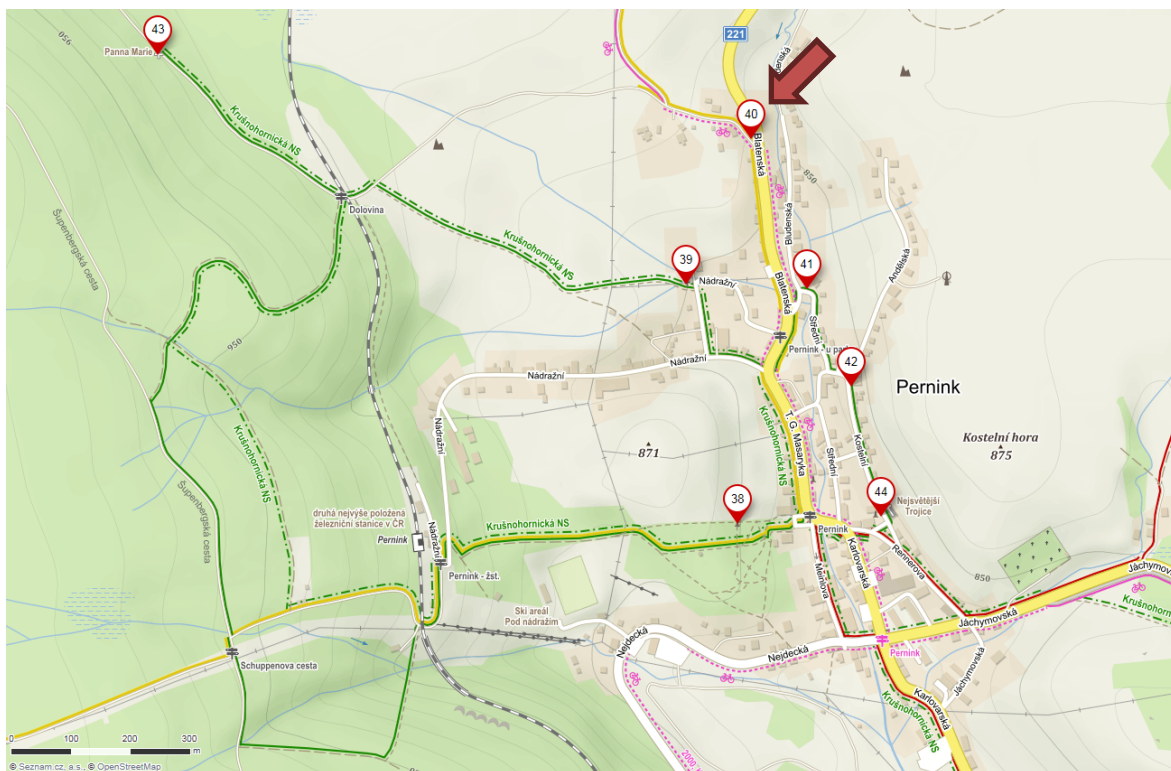
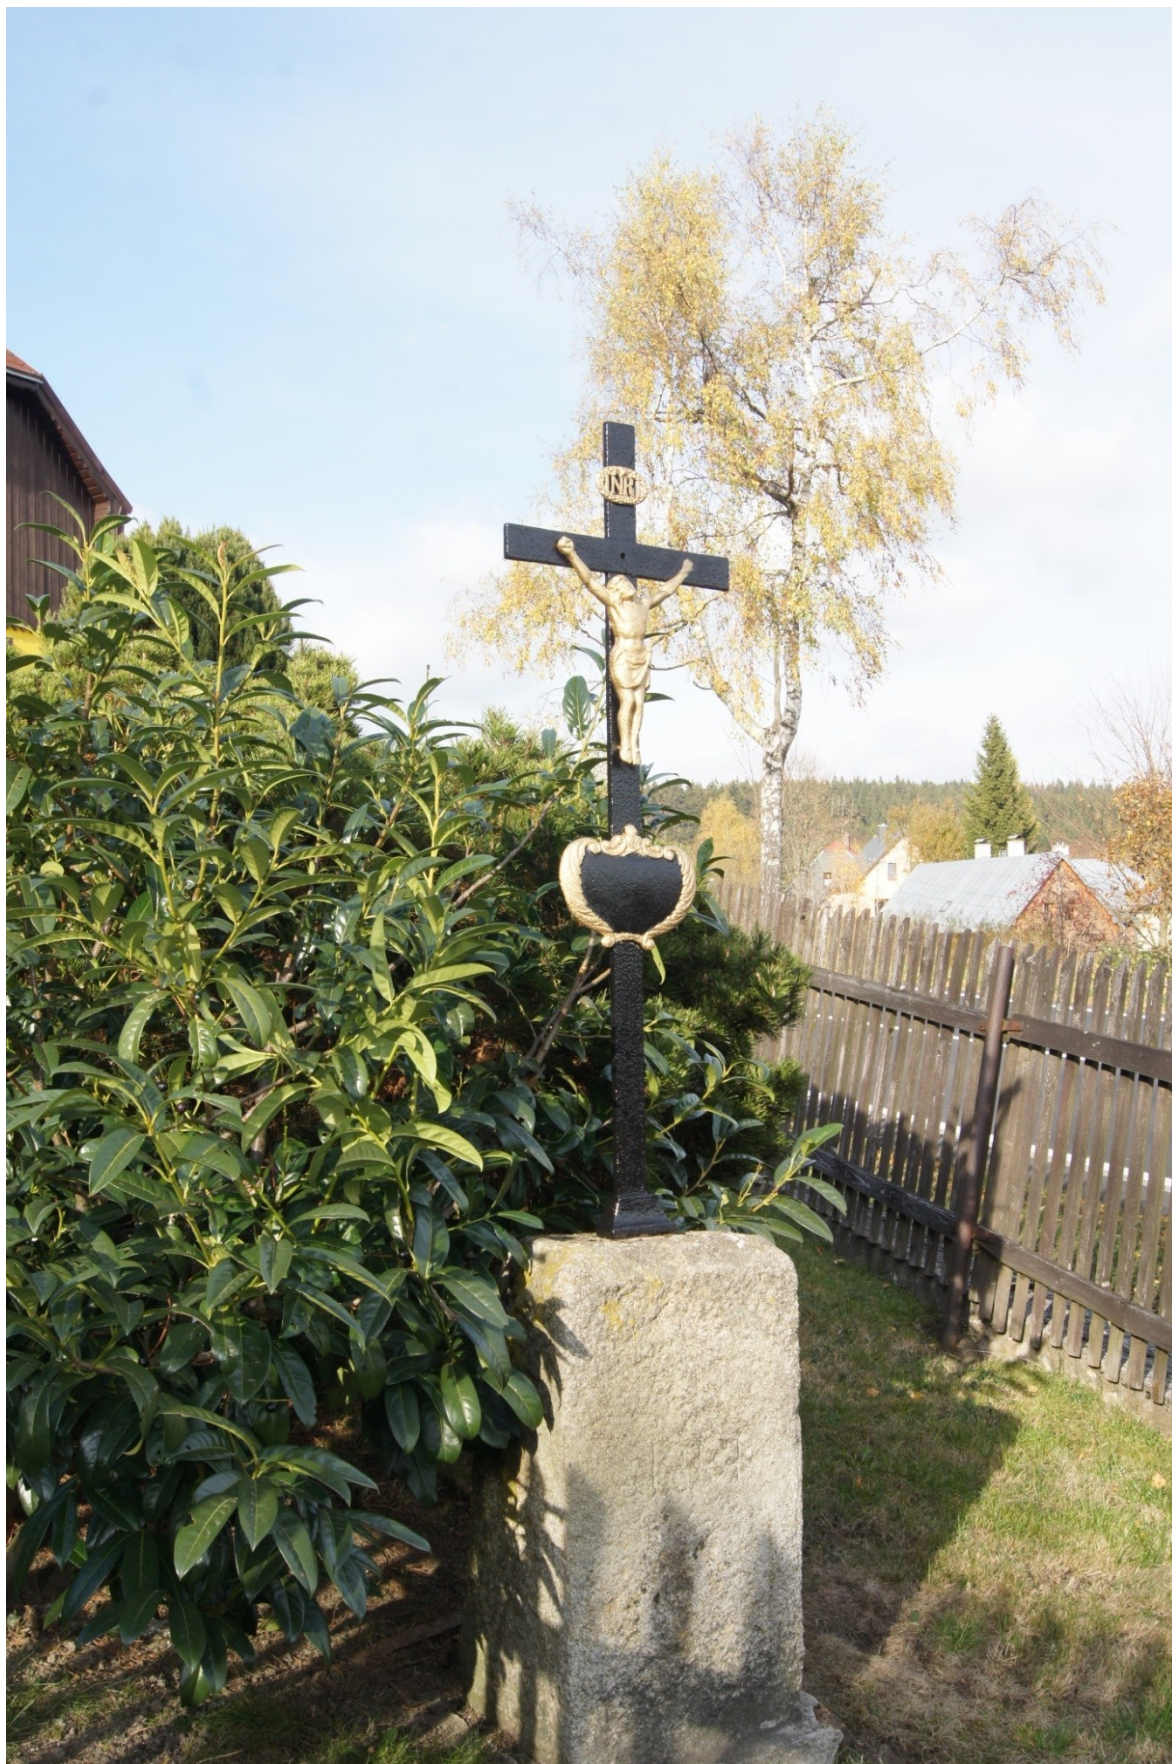
Obrázek 59 - Kříž v zahradě

Popis: Jednoduchý kovový kříž s korpusem Krista, zdobnou nápisovou destičkou (prázdnou) a nápisem INRI v horní části na jednoduchém kamenném soklu s vytesaným letopočtem 1867 (?). Celková výška cca 2 metry. Sokl s patinou i kříž jsou až na drobné poškození plastiky Krista ve velmi dobrém stavu.

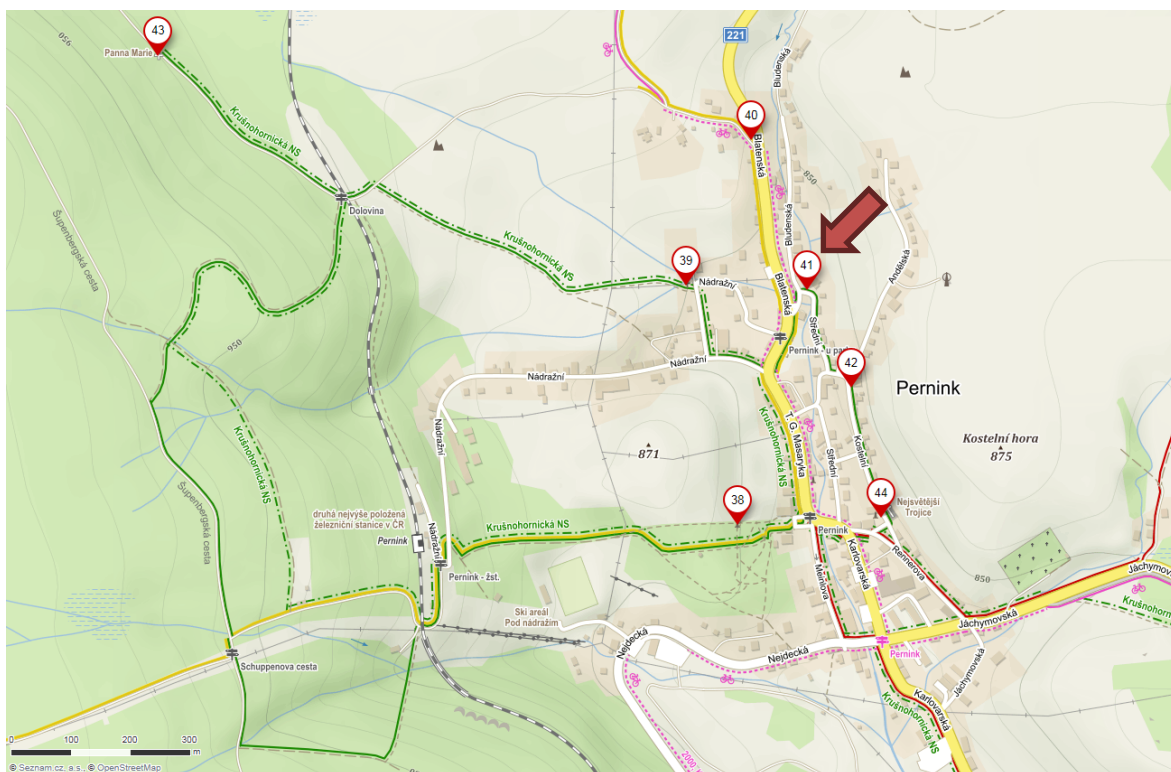
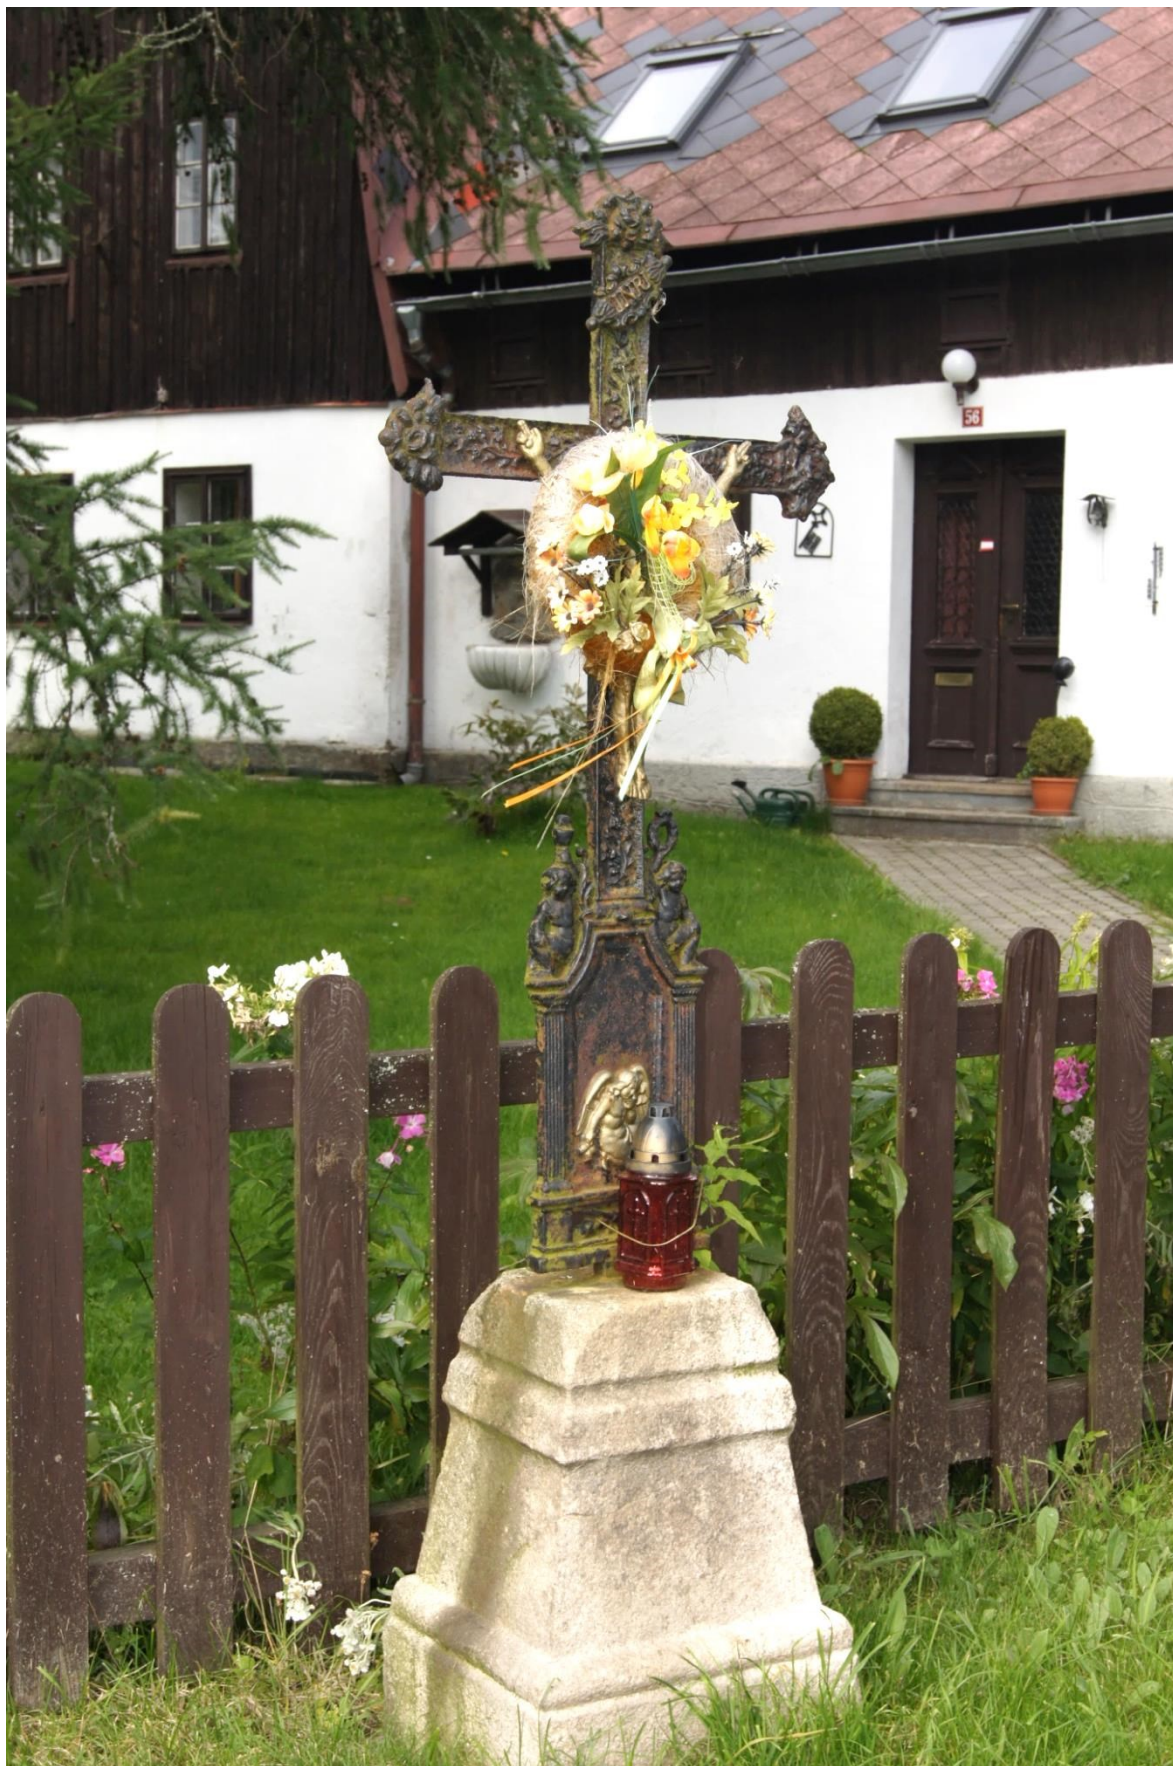
Obrázek 60 - Litinový kříž

Popis: Bohatě zdobený litinový kříž s korpusem Krista a arkádovou plastikou v patní části na kamenném soklu. Celková výška cca 2 metry, z toho dvě třetiny připadají na samotný kříž. Sokl s patinou je ve velmi dobrém stavu, kříž je porostlý lišejníkem a s viditelnou korozí.

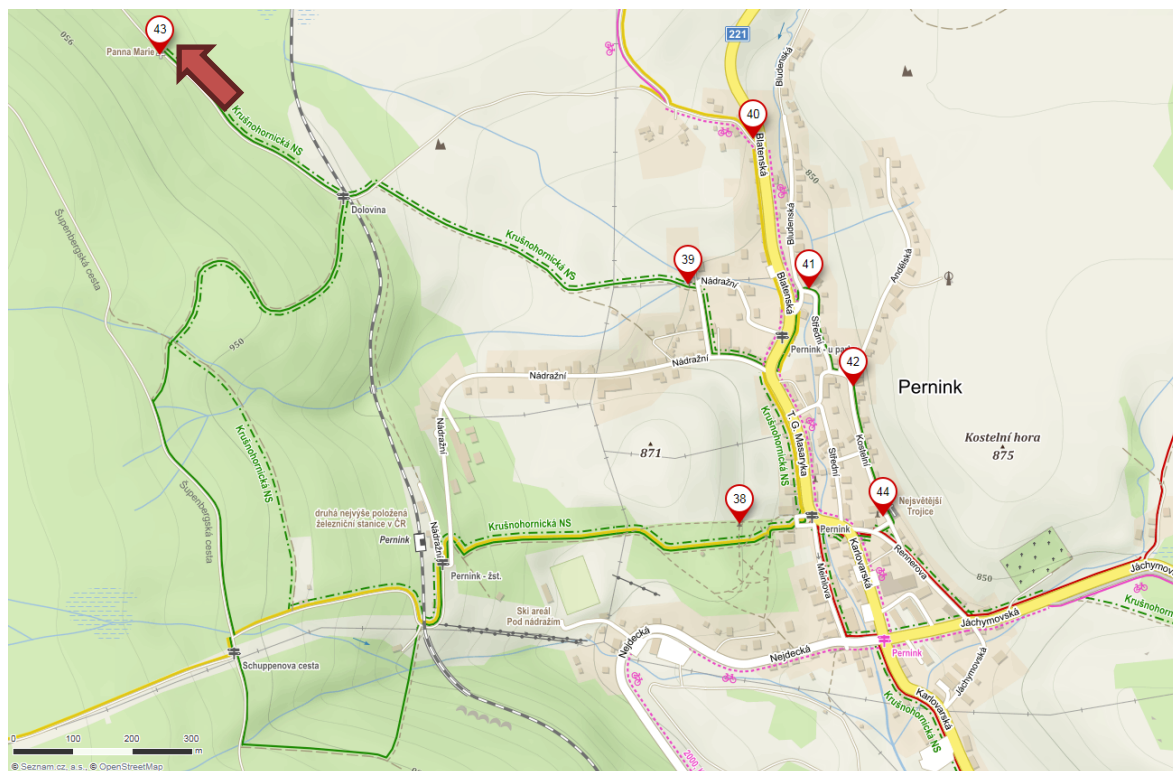
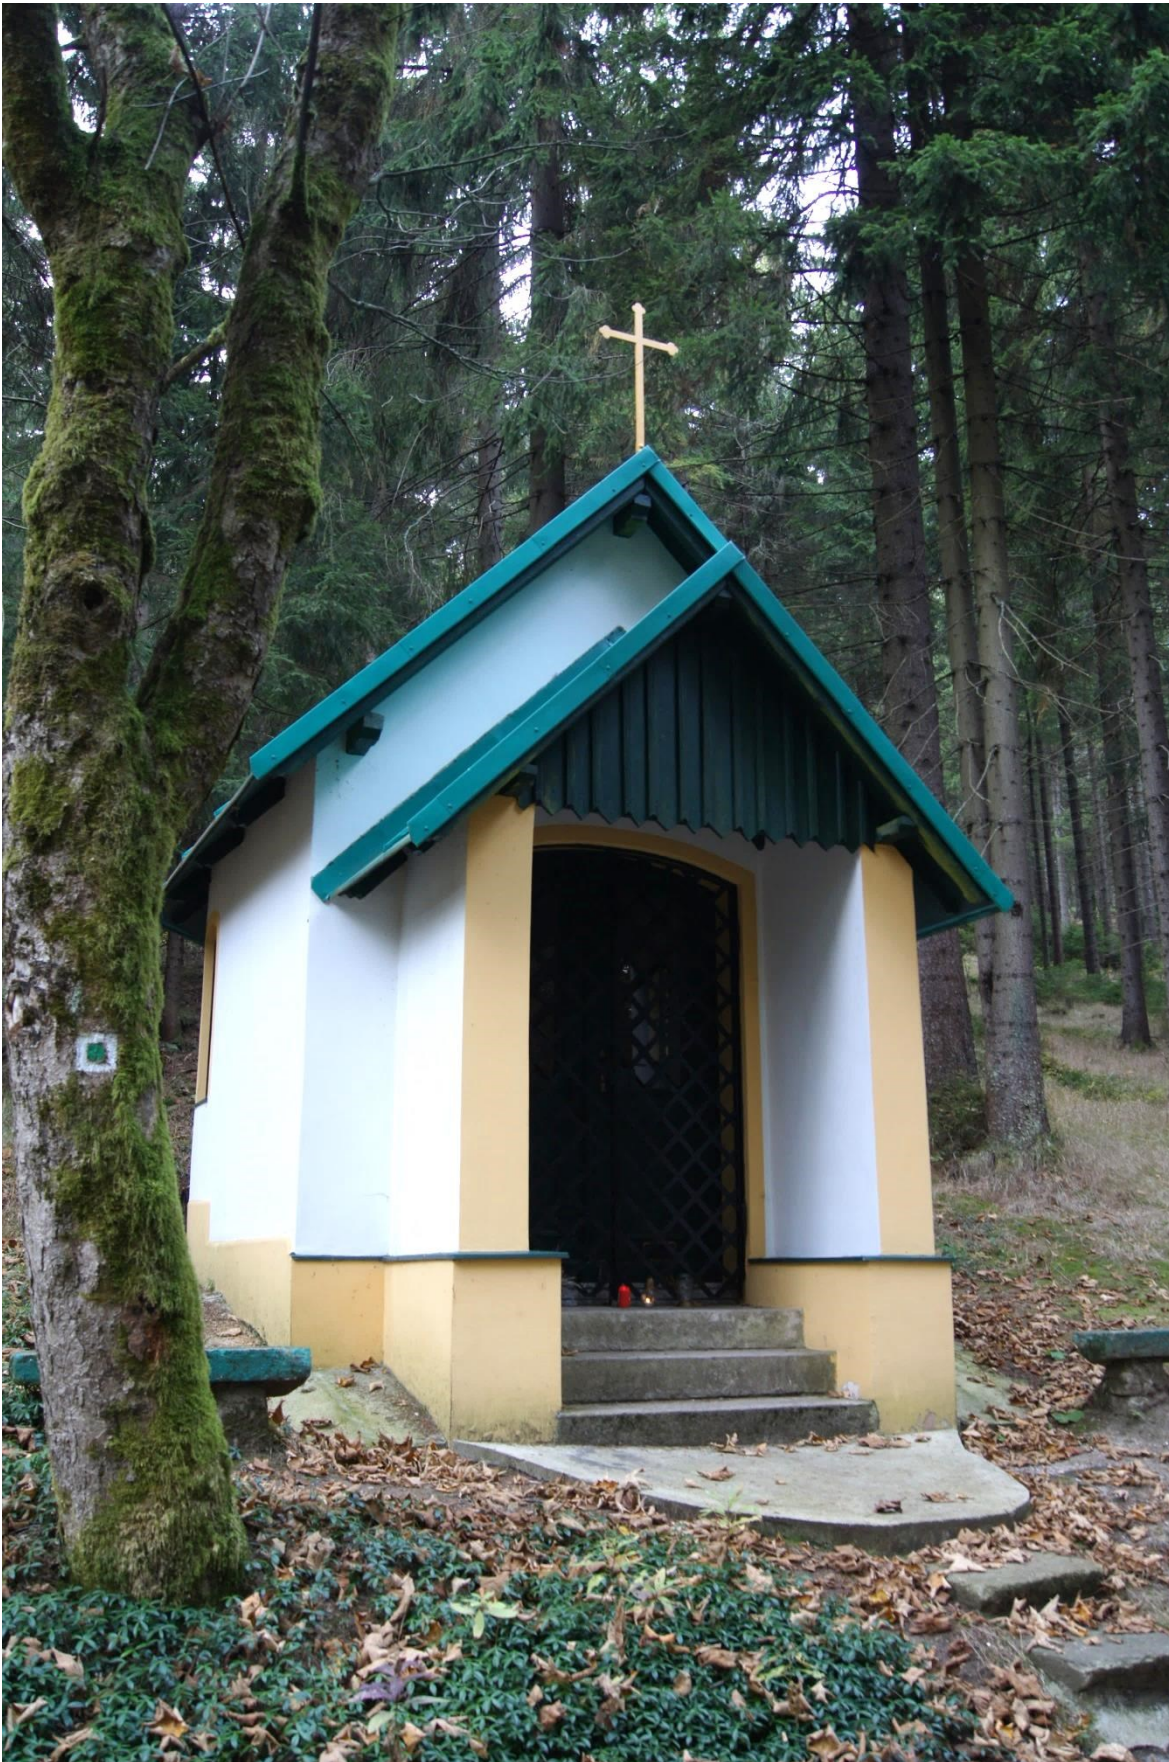
Obrázek 62 - Lesní kaple Panny Marie

Popis: Obdélná lesní kaple Panny Marie z 2. poloviny 19. stol s neodsazeným polokruhovým presbytářem krytá sedlovou, nad závěrem zvalbenou plechovou střechou. Před vstupním průčelím se širokým obdélným segmentem zakončeným vchodem s kovanou zdobnou mříží stojí otevřená předsíňka s trojicí kamenných schodů krytá sedlovou plechovou stříškou. Boční stěny kaple jsou prolomeny při závěru po jednom obdélném, polokruhově zakončeném okně. Vnitřní prostor je sklenut valenou klenbou. Vnitřní zařízení tvoří obraz Neposkvrněného Srdce Panny Marie zavěšený nad jednoduchým oltářem na závěrové stěně presbytáře. Počátkem 21. století prošla poškozená kaple celkovou rekonstrukcí, byla natřena plechová střecha a stěny kaple byly nově omítnuty. (12)

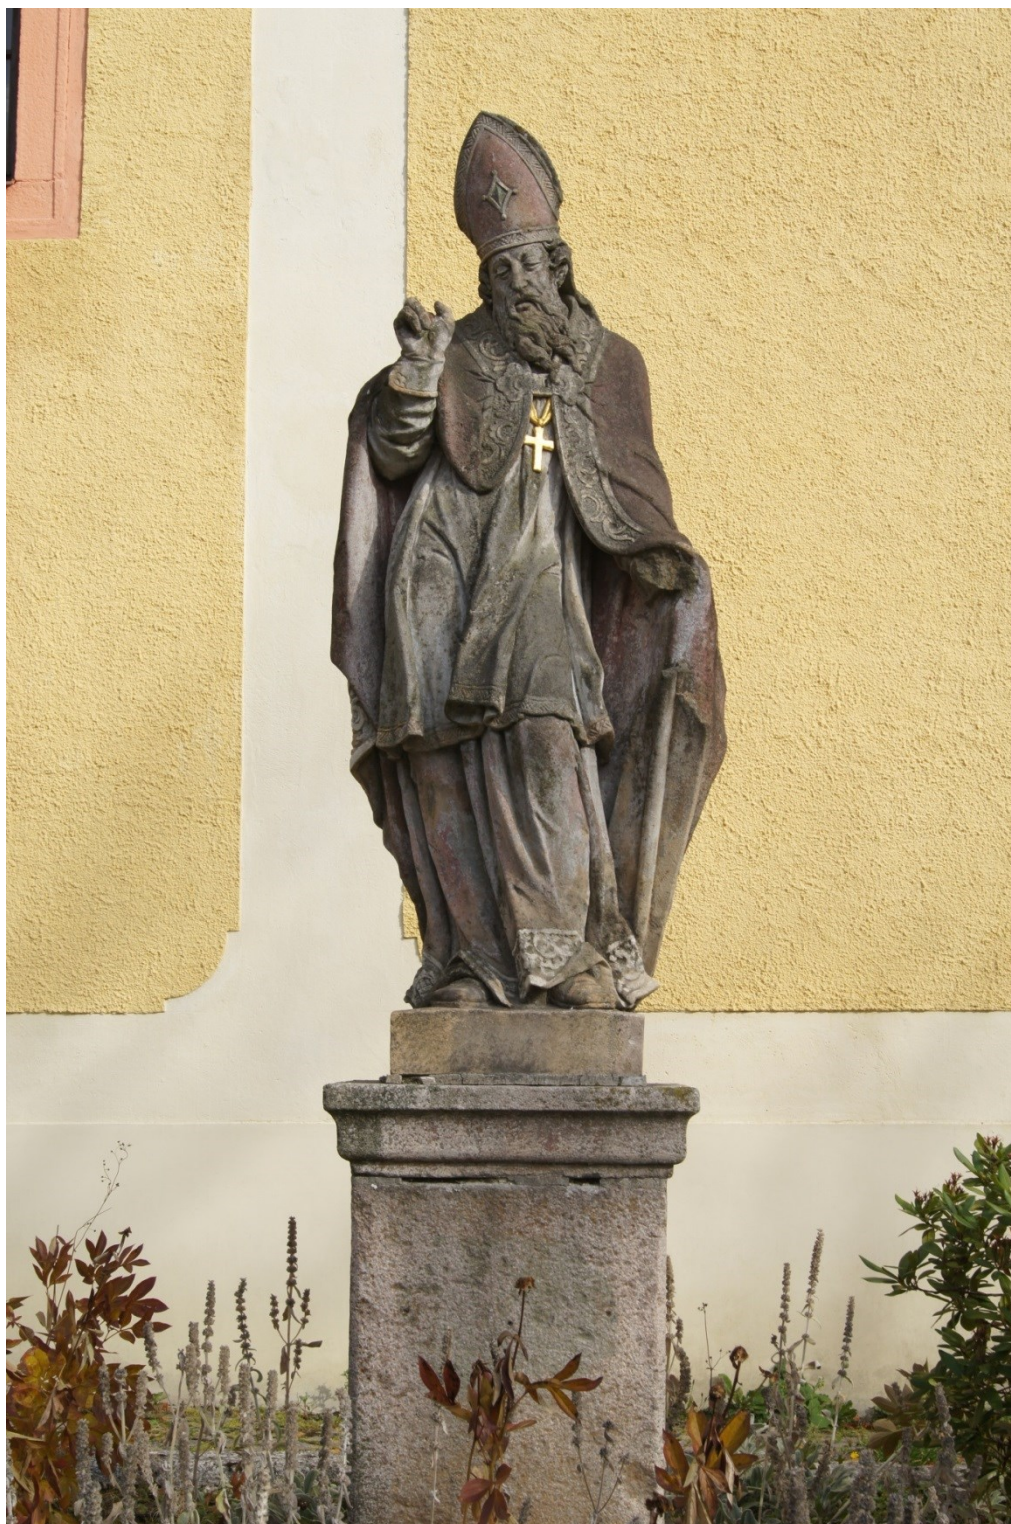
Obrázek 65 - Socha sv. Vojtěcha

Popis: Socha sv. Vojtěcha – monumentální pozdně barokní socha velmi dobré umělecké úrovně. Na nízkém soklu je čtyřboký hranolový podstavec s profilovanou krycí deskou. Na něm, na menším soklíku, je umístěna pískovcová socha sv. Vojtěcha v biskupském oděni. Socha je mechanicky poškozena, chybí dva prsty na žehnající pravici, část levé ruky, berla a veslo. V roce 1996 byla restaurována. (14)

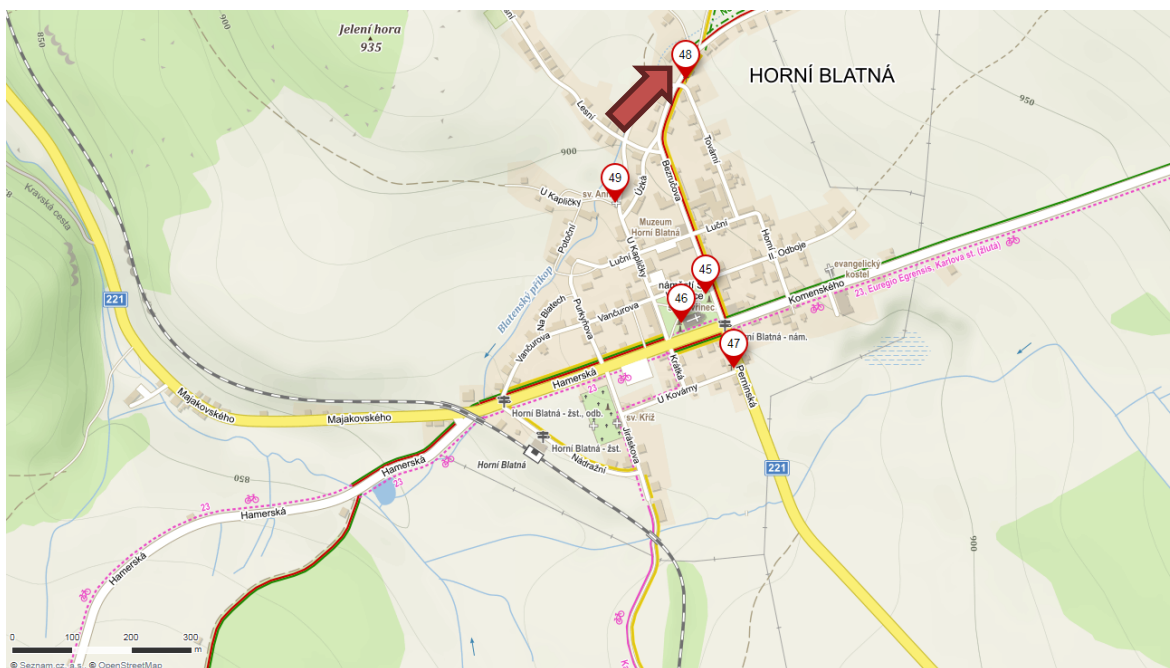
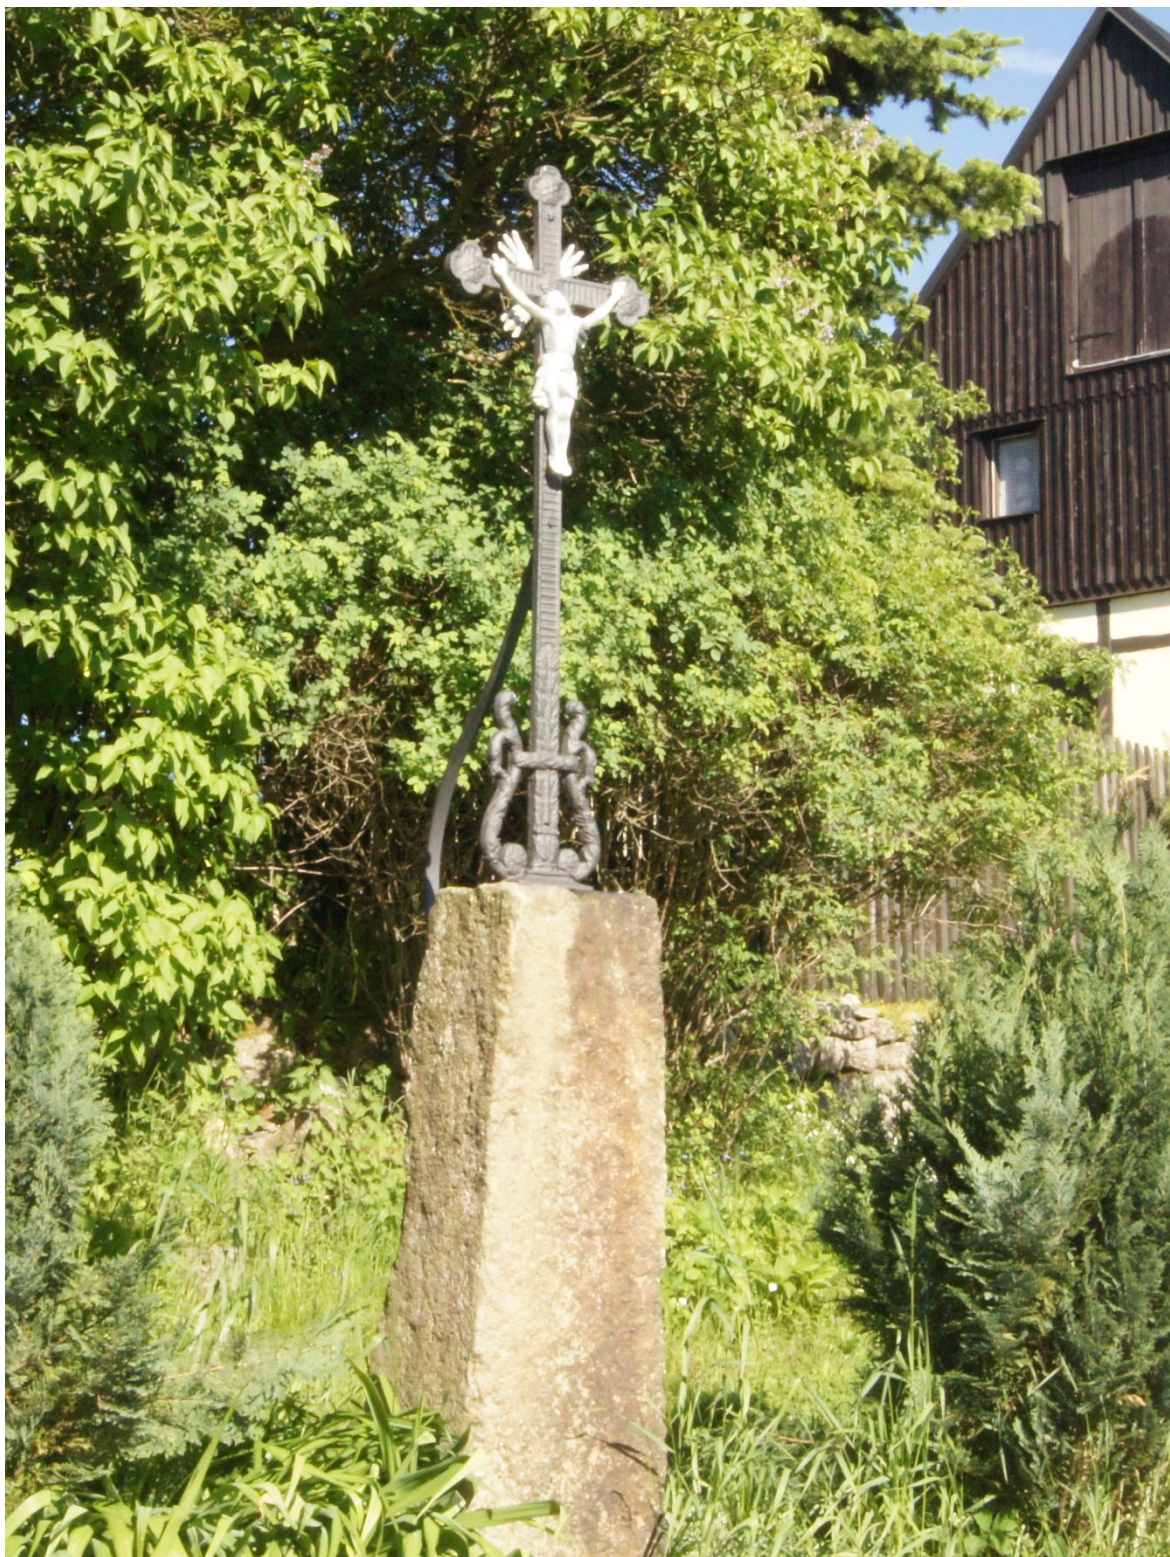
Obrázek 68 - Litinový kříž na vysokém soklu

Popis: Litinový kříž jetelového typu s korpusem Krista na vysokém kamenném soklu. Celková výška cca 2,3 metru, z toho polovina připadá na samotný kříž. Kříž byl obnoven v roce 2004. Nyní je v dobrém stavu, s kvalitním nátěrem, kamenný sokl s patinou je také bez poškození.

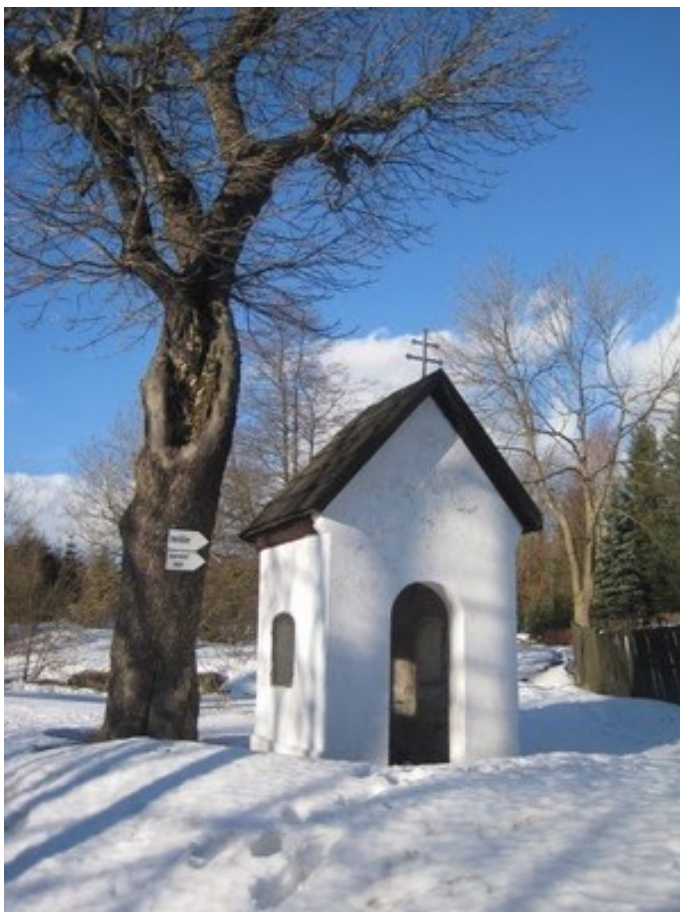
V roce 2010 byla kaplička prázdná, bez dveří a okna, její střecha byla ve špatném stavu, proto se občané Horní Blatné rozhodli pro její rekonstrukci. Podle slov iniciátora akce, p. Tomislava Dáni, se rozhodli *udělat to tak, jak dříve bývalo zvykem: bez dotací, bez obecních peněz, bez centrálně nařízené iniciativy, naprosto jednoduše*. Dárci přispěli penězi či vlastní prací a dílo se podařilo – v červenci 2012 proběhlo slavnostní vysvěcení. (DÁŇA, 2012)

Obrázek 70 - Prázdná kaple před rekonstrukcí. Zdroj: Web Památky a příroda Karlovarska
