Bakalářská práce

Drobné sakrální památky v západním Krušnohoří

The output of the practical part is a list of selected objects of small sacral monuments in the form of catalog sheets. These include a description and history of the objects, their location, condition evaluation, owner information, and if object is on the list of cultural heritage. These data are mainly used for the analysis of the technical state of the objects according to their owners. In a separate chapter, different approaches to the restoration of monuments and the financing of these activities are described on particular examples. The potentials of small monuments in the surveyed region then try to capture the SWOT analysis.

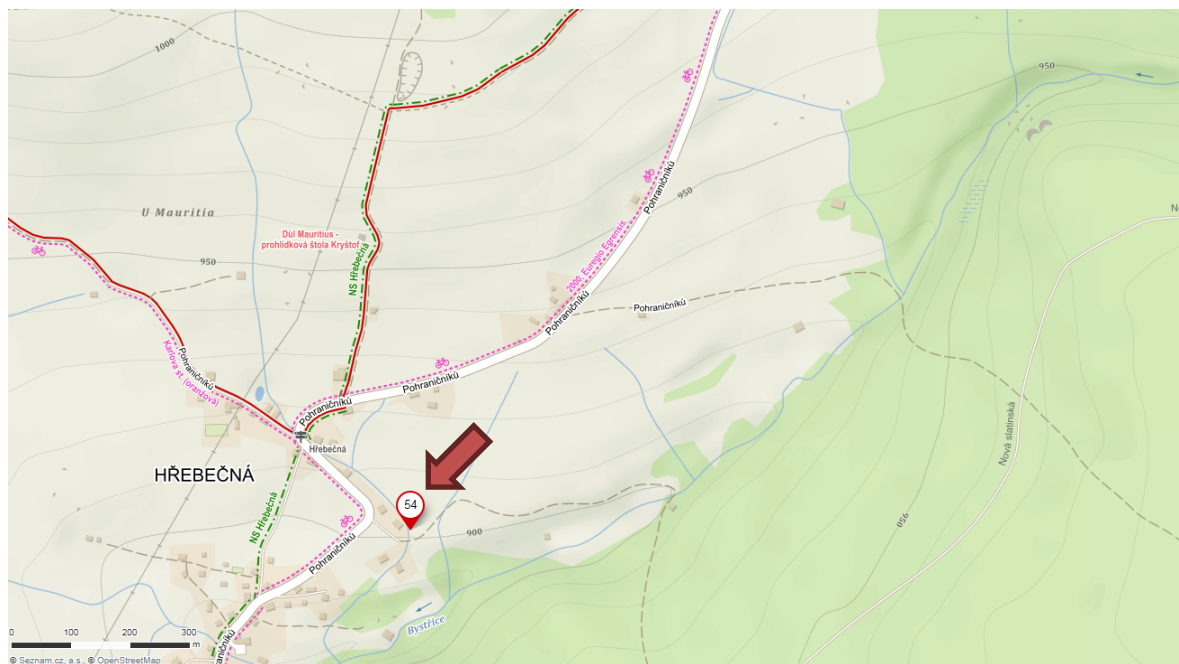
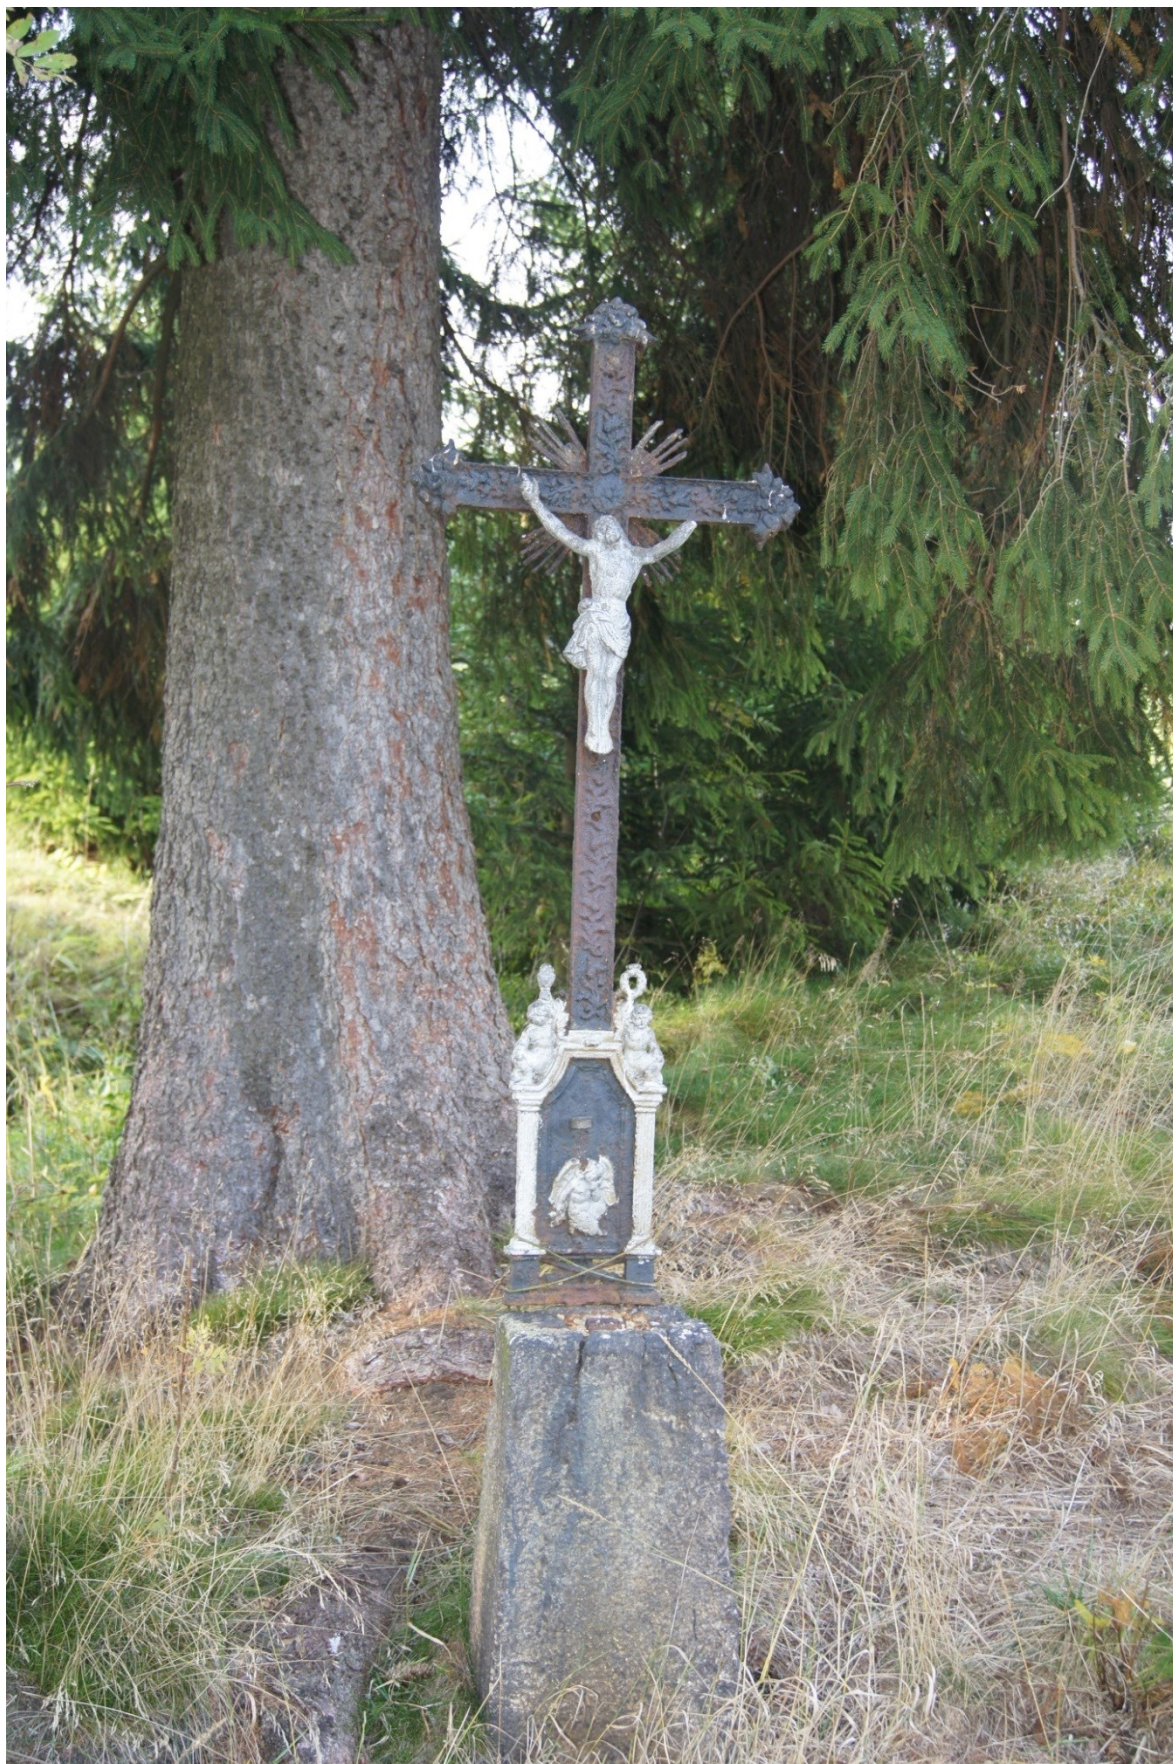
Obrázek 76 - Litinový kříž v Hřebečné

Popis: Zdobený litinový kříž s korpusem Krista a arkádovou plastikou ve spodní části na jednoduchém kamenném soklu. Celková výška cca 2 metry. Na kříži je viditelná koroze, sokl je v horní části popraskán. Jak je patrné z fotografie, tak kříž je k soklu nyní připevněn jiným způsobem a není tedy jisté, zda je původní.
