## POSOUZENÍ A VYHODNOCENÍ BEZPEČNOSTI U EL. STROJŮ

ASSESSMENT AND EVALUATION OF SAFETY IN POWER MACHINES

### DIPLOMOVÁ PRÁCE

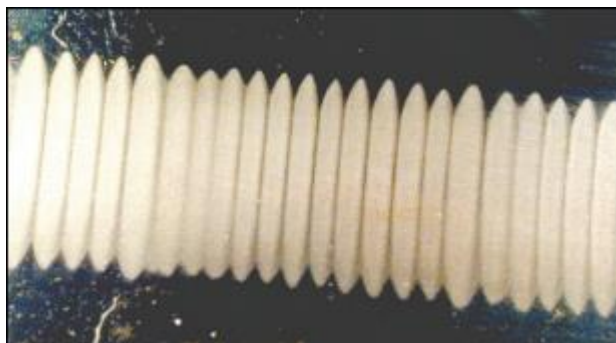
*Obrázek 9: Poškození ložiskovými proudy na vnějším kroužku*

Na obrázku 9 je znázorněn příklad poškození ložiskovými proudy na vnějším kroužku ložiska. Jsou to příčné rýhy v kroužku viditelné okem, šířka asi 5 mm a tloušťka 0,5 až 0,6 mm. Toto poškození se nazývá valcha a vyskytuje se na vnějším i vnitřním ložiskovém kroužku. Poškození v podobě mikrokráterů na valivých tělískách jen výjimečně přesahují 20  $\mu\text{m}$ . Ložiskovým proudům se zabráňuje například kvalitně provedeným překlenutím ložisek tak, aby proudy tekoucí v motoru neprotékaly ložisky. K tomuto účelu se používají vhodně umístěné kartáče vodivě spojující stator se hřídelí. [12]

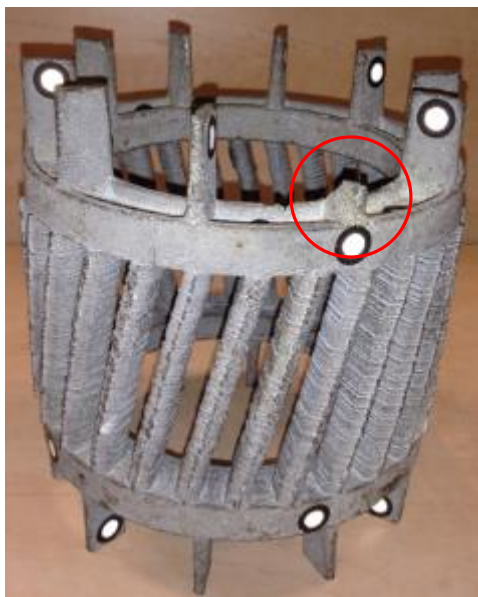
Obrázek 13: Vzorek č. 1 – Neúplně odlitá klec ASM

Na obrázku 13 je klec asynchronního motoru se sešikmenými tyčemi, která se používá k odstranění kývání rotoru. Jednou z vad tohoto vzorku je, že forma klece nebyla při odlévání úplně vyplněna slitinou hliníku, protože jedna z lopatek je neúplná. Tyto lopatky pomáhají víření vzduchu v uzavřeném motoru. Pokud by byla tato klec použita v motoru, způsobovala by hmotovou nevyváženost rotoru a tím nežádoucí vibrace. Nedolitá lopatka by zároveň zhoršovala proudění vzduchu a tím i chlazení. Důvodem této vady může být sesypaný písek z formy do prostoru lopatky, chybně zvolený odlévaný materiál, který nevyplnil celou formu nebo jiné nedodržení výrobního postupu.

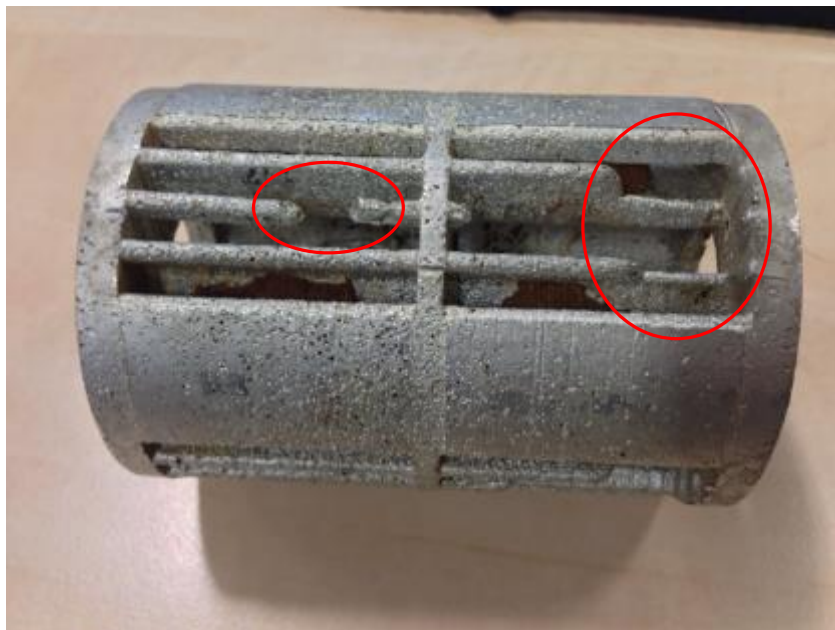
Obrázek 14: Vzorek č. 2 – Neúplně odlitá klec reluktančního motoru

Vzorek č. 2 je klec reluktančního motoru, která nebyla kompletně vyplněna materiálem při odlévání a tyče jsou v některých případech dokonce přerušené. Motor s tímto rotorem by měl výrazně horší vlastnosti. Vznikaly by velké proudové špičky, díky kterým by vybavovala proudová ochrana a pravděpodobně by se motor ani nerozběhl. Jedná se o závažnou vadu odlévání a klec je tedy naprosto nevhodná pro použití v motoru a musí být odlita klec nová. Pórovitost na povrchu klece je pravděpodobně způsobena odléváním v pískové formě a nemusí nutně znamenat, že je klec pórovitá i uvnitř materiálu.

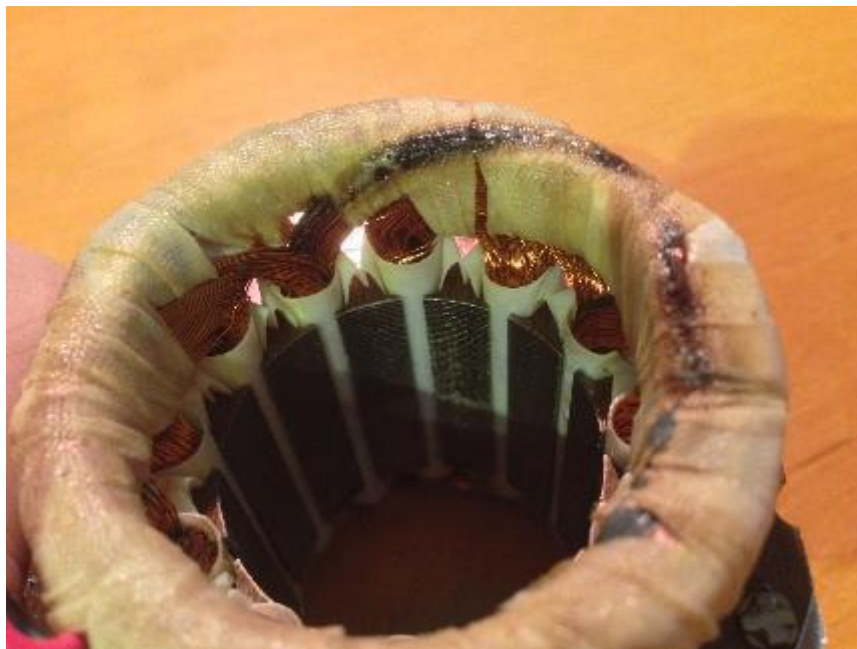
Obrázek 15: Vzorek č. 3 – Mezizávitový zkrat

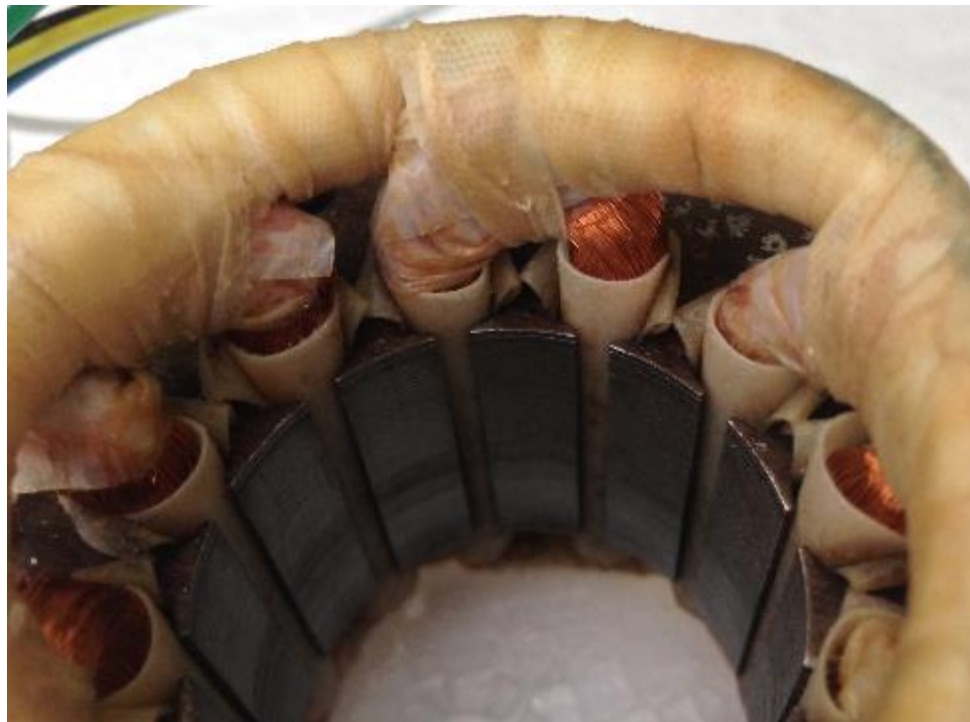
Obrázek 19: Vzorek č. 7 – Poškození vinutí statoru rázovou vlnou

Obrázek 20: Vzorek č. 7 – Poškození vinutí statoru rázovou vlnou – detail vinutí – v tomto případě není poškození viditelné okem

Vzorky č. 7 a 8 byly poškozeny při testování elektrické odolnosti izolace. Tato zkouška se provádí při výstupní kontrole. Testuje se tím elektrická pevnost izolace vinutí mezi závity jedné fáze i mezi jednotlivými fázemi tak, že se sleduje průběh rázu a porovnává se s průběhy jiných fází stejného motoru. Ze statistického hlediska je nepravděpodobné, že by měly dvě fáze v motoru identickou poruchu, proto se takto porovnávají mezi sebou. Před tím, než byla zavedena zkouška rázovou vlnou, se zkoušela elektrická pevnost vinutí vůči zemi nebo kostře. Vzorky č. 7

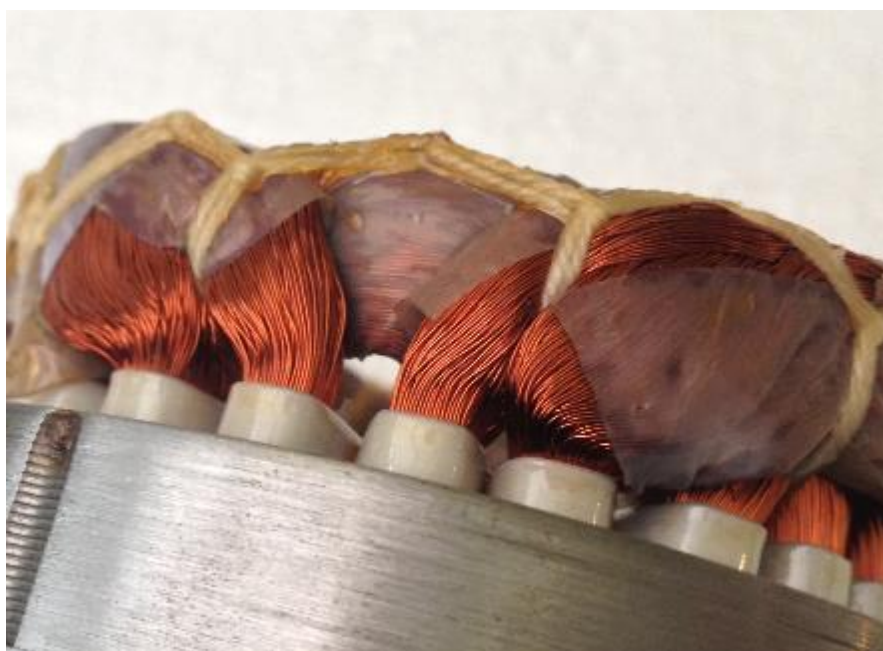
*Obrázek 21: Vzorek č. 8 – Poškození vinutí statoru rázovou vlnou*

*Obrázek 22: Vzorek č. 8 – Poškození vinutí statoru rázovou vlnou – detail vinutí – v tomto případě není poškození viditelné okem*

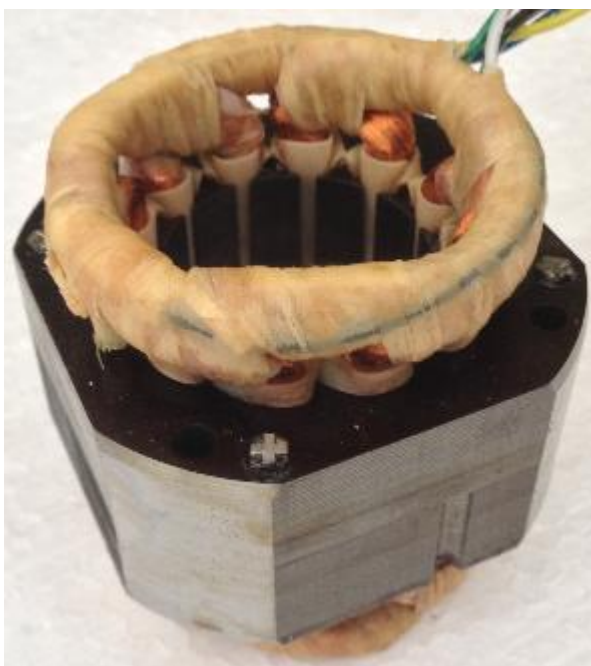
Obrázek 23: Vzorek č. 9 – Přerušené statorové vinutí

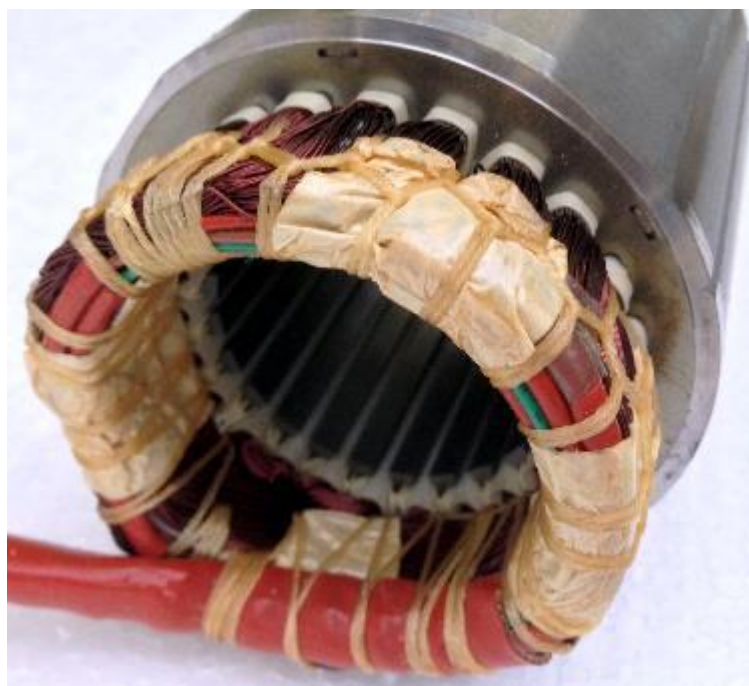
Obrázek 24: Vzorek č. 10 - Přehřívající se stator

Obrázek 25: Vzorek č. 10 - Přehřívající se stator – čelo vinutí

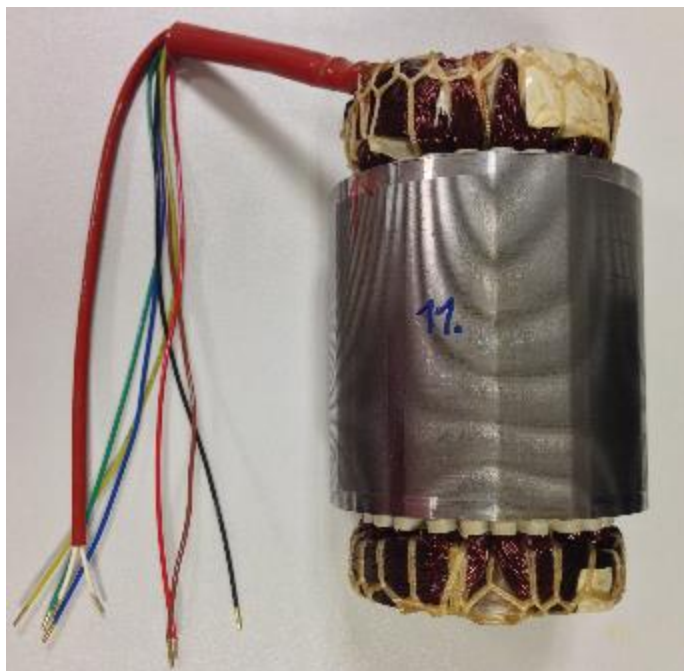
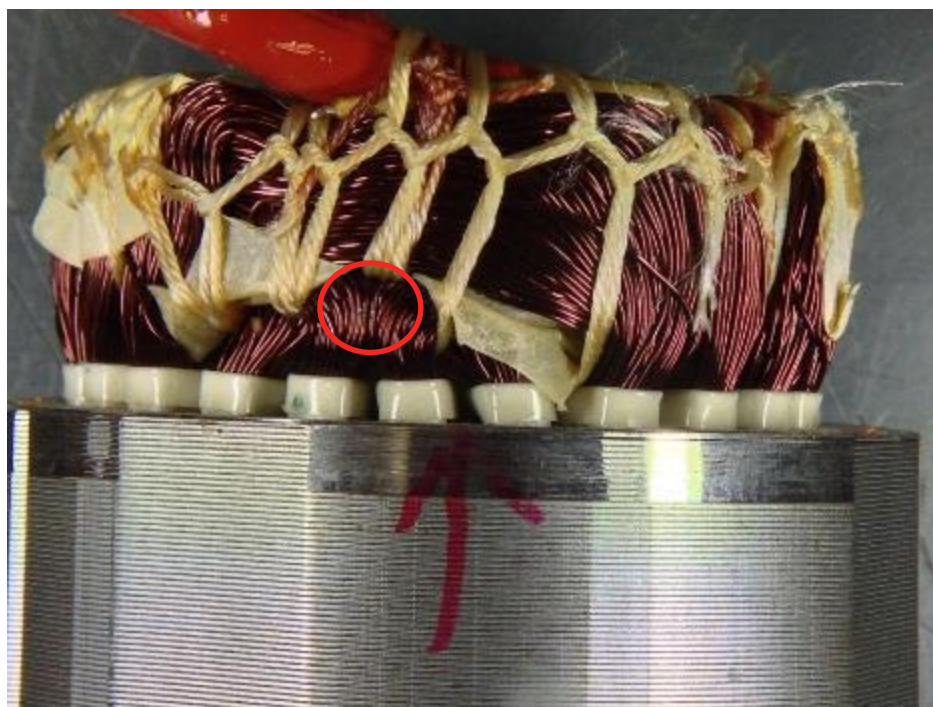
Obrázek 26: Vzorek č. 11 – Mezifázový zkrat

Obrázek 27: Vzorek č. 11 – Mezifázový zkrat – detail vinutí

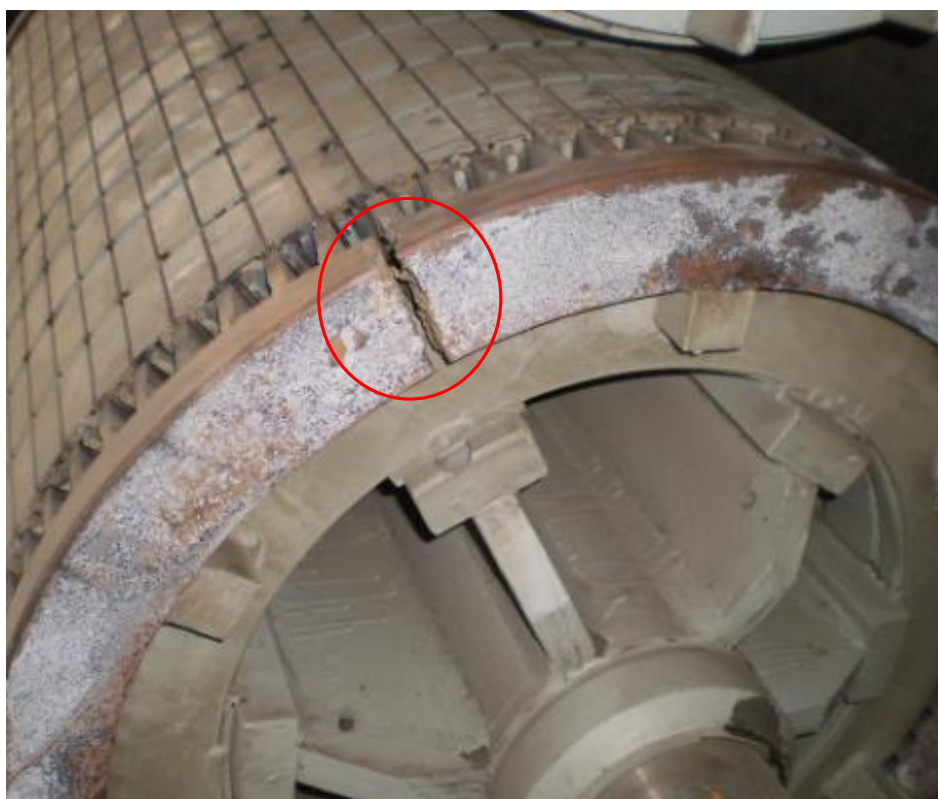
Obrázek 28: Vzorek č. 12 – Prasklý zkratovací kruh rotoru ASM [18]

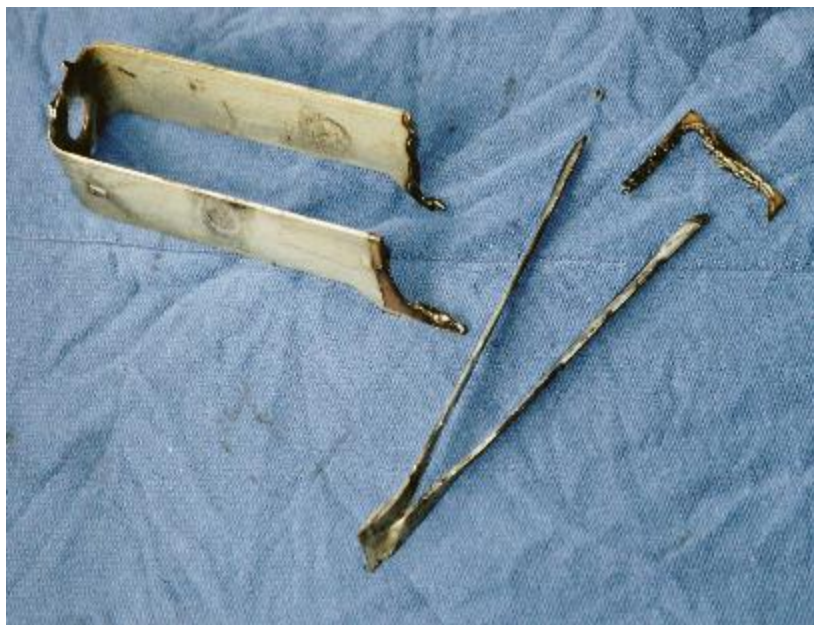
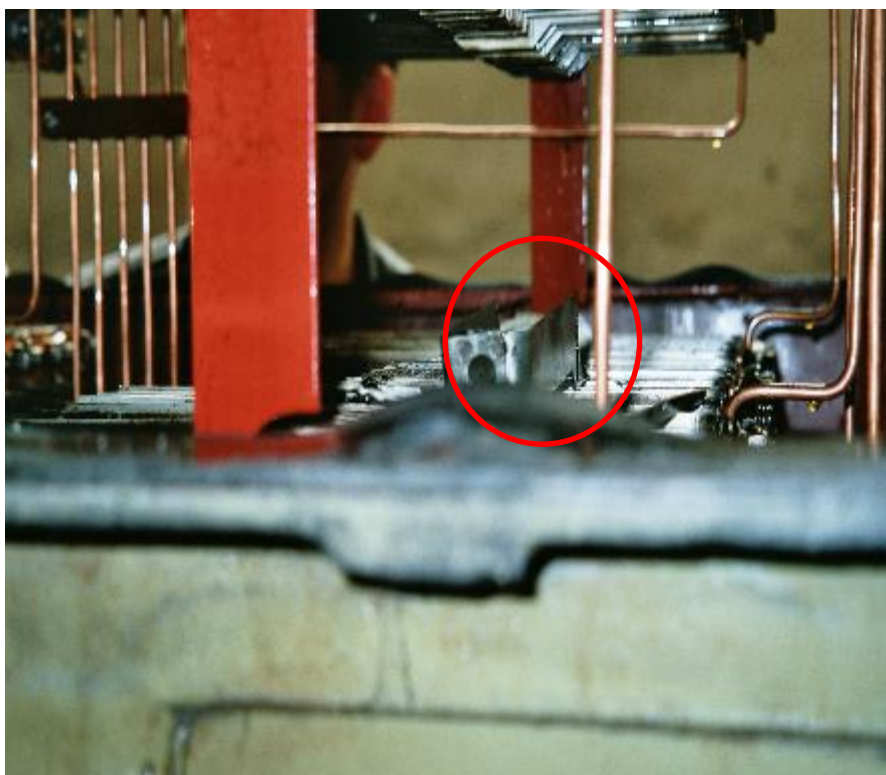
Obrázek 33: Vzorek č. 15 - Upadený odporový plech [18]

Obrázek 34: Vzorek č. 15 - Zkratovaný odporník upadeným plechem [18]

zkratem nebo jiným poškozením. Při provozu může docházet k porušení izolace odporových plechů a následným zemním zkratům, které sebou nesou i přenášení materiálu plechů a jejich upalování. Pokud v důsledku výbojů upadne některý z odporových plechů, změní se celkový odpor odporníku a nastavování parametrů motoru pomocí tohoto odporníku nebude přesné. V horším případě může upálený plech spadnout na jiné funkční segmenty a vyřadit je tím z celkové hodnoty odporu spouštěče. Takto vzniklá nesymetrie napětí a proudu ovlivňovala chod motoru. Provozovateli bylo proto doporučeno, aby demontoval motor a provedl kontrolu vinutí, drážkových klínů a drážkové izolace. Po demontáži byl objeven odřený pruh po celém obvodu rotoru v jedné sekci rotorových plechů. Toto odřené místo bylo nalezeno také na statoru. Důvodem bylo to, že při poruše spouštěče došlo v motoru k velké nesymetrii magnetického pole a průrazu magnetického obvodu, přičemž kousek odlétajícího kovu způsobil zkrat magnetického obvodu. Provozovatel stroje se poté rozhodl vyměnit poškozený spouštěč za nový elektronický spouštěč a po opravě byl motor opět nasazen do provozu. [18]

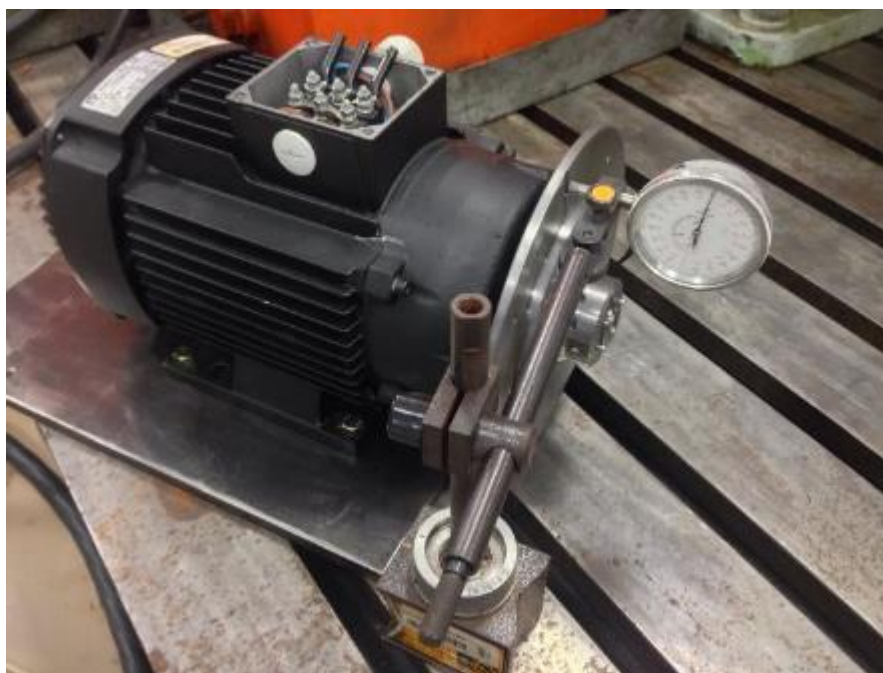
Po nasazení kotouče na hřídel motoru bylo prověřováno, zda není kotouč deformován. Toto měření je realizováno pomocí setinového indikátoru na přední straně kotouče při postupném otáčení kotouče po  $22,5^\circ$ .

*Obrázek 41: Ověření deformace zkušebního kotouče*

Z naměřených odchylek vyplývá, že kotouč je v okolí 0° prohnutý o 334 μm směrem k motoru. Tato odchylka může být sama o sobě zdrojem vibrací, což je jeden z důvodů měření vibrací motoru nejprve bez kotouče a poté s nezatíženým kotoučem, aby bylo možné posoudit vliv samotného kotouče na celkové vibrace stroje.

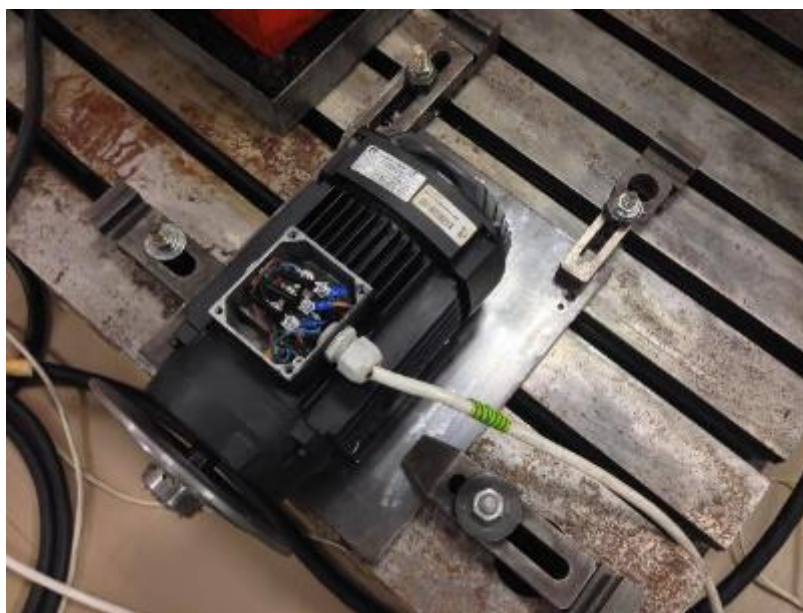
Obrázek 42: Ukotvení zkoušeného motoru k základové desce

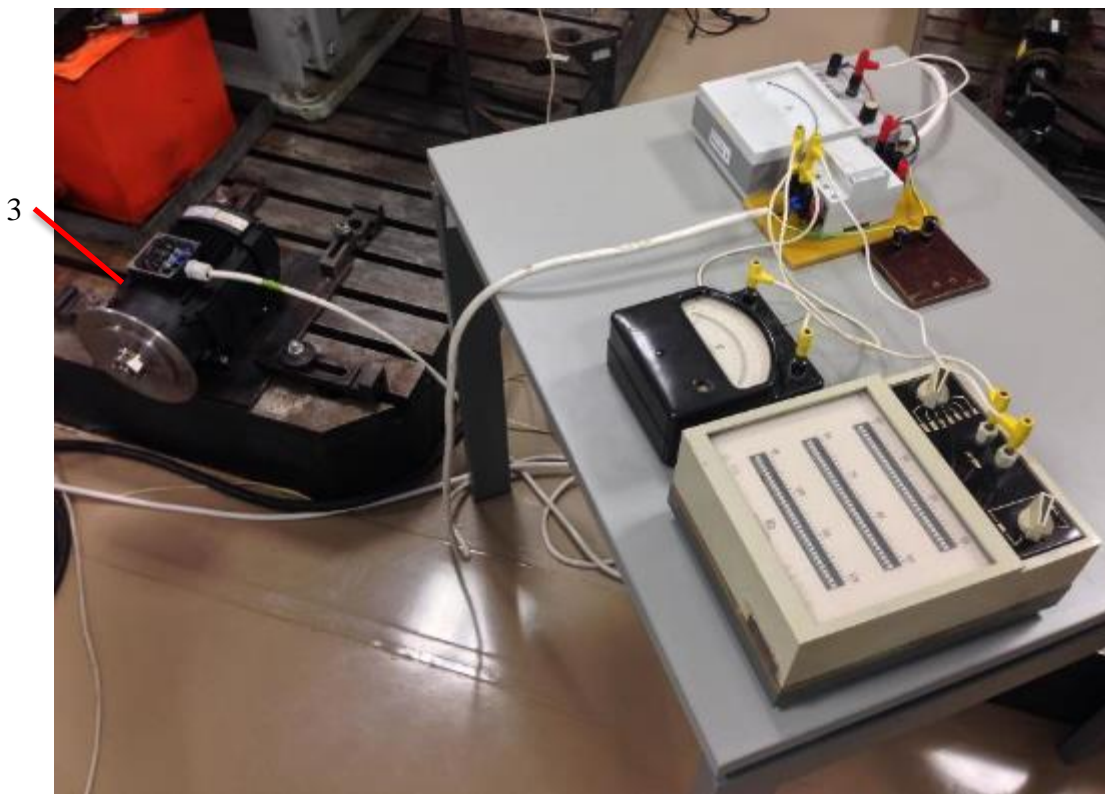
*Obrázek 46: Vypínač a obvody pro měření elektrických veličin zkoušeného motoru*

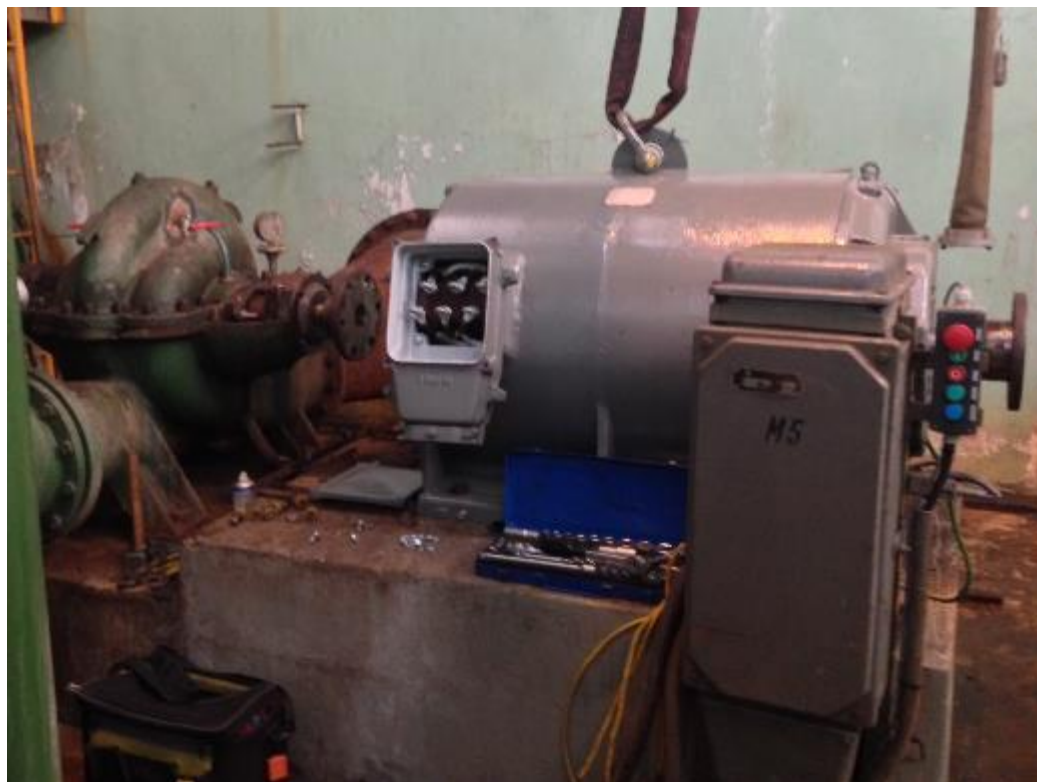
Obrázek 47: Soustava inkriminovaného soustrojí

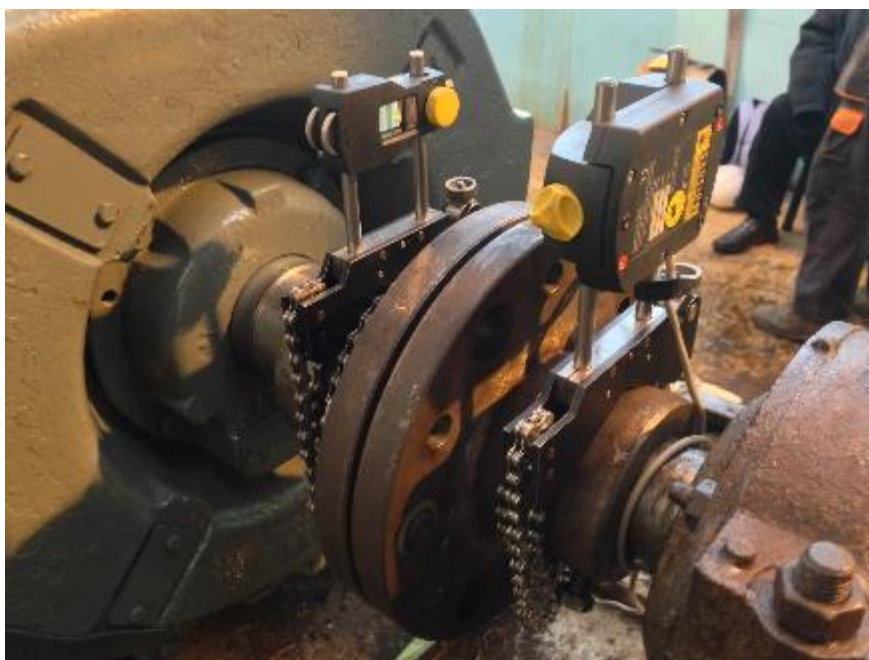
*Obrázek 49: Laserové ustavení stroje*
