**Hydromorfologické hodnocení vodního toku řeka
Berounka**

Diplomová práce

Hydromorfologické hodnocení vodního toku řeka Berounka

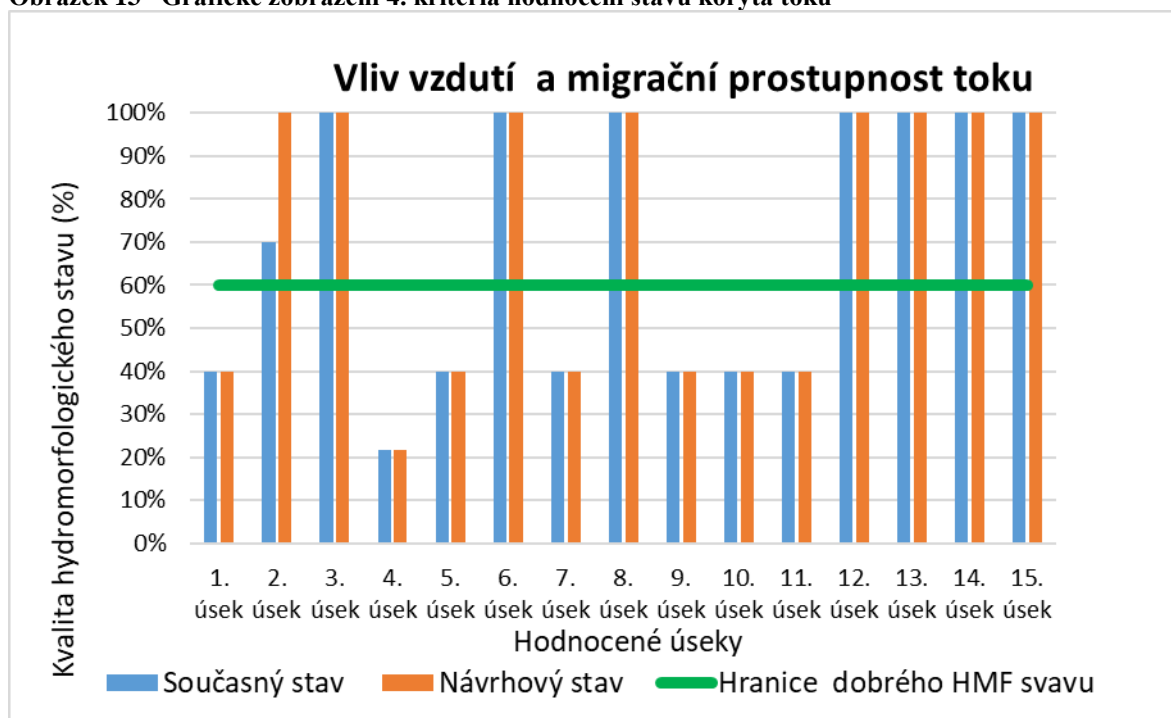
Poslední kritérium hodnocení hydromorfologického stavu koryta toku se zaobírá vzdutím úseků, migrační prostupností a migrační významností vodního toku.

Obrázek 13– Grafické zobrazení 4. kritéria hodnocení stavu koryta toku

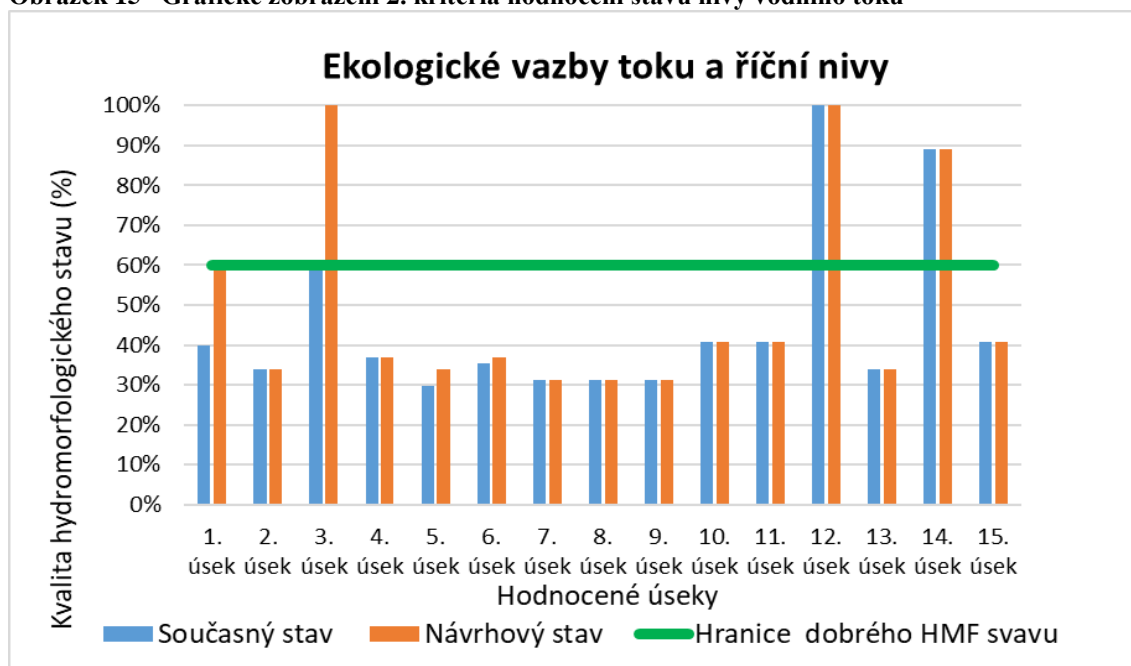
Provázanost vodního toku a nivy, tedy ekologické vazby toku je stanovena na základě možnosti rozlivu toku do okolní nivy a kapacity koryta (Broušková, 2019). Pro stanovení rozlivu vodního toku byla použita online mapa povodňového plánu České republiky. Zde je zobrazena aktivní zóna a digitalizované čáry rozlivu pro Q5, Q20 a Q100 (dppcr.cz).

Obrázek 15– Grafické zobrazení 2. kritéria hodnocení stavu nivy vodního toku

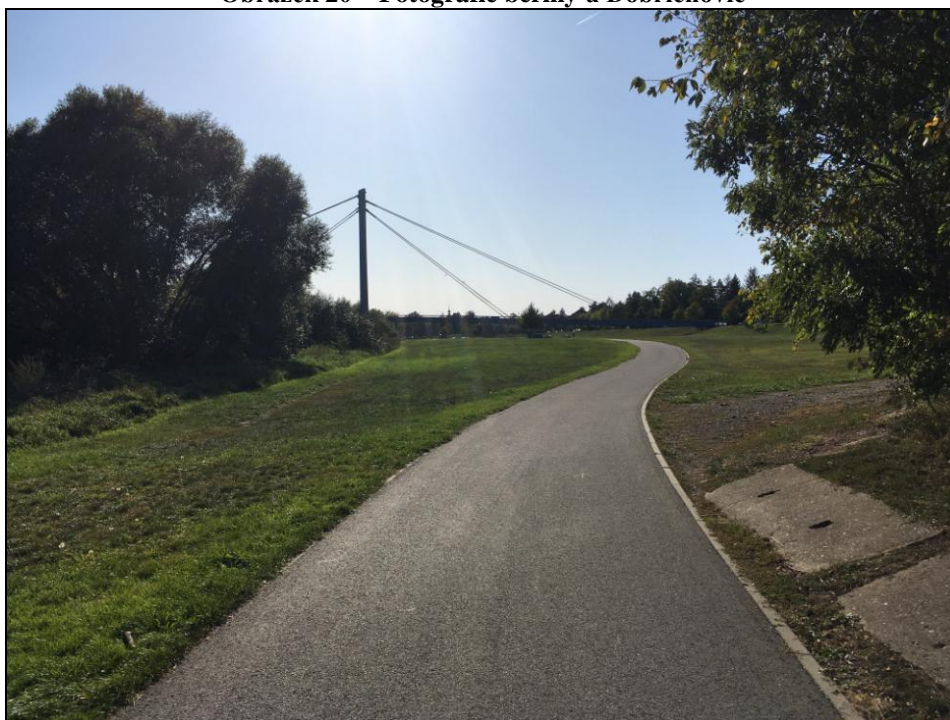
Obrázek 20 – Fotografie bermy u Dobřichovic

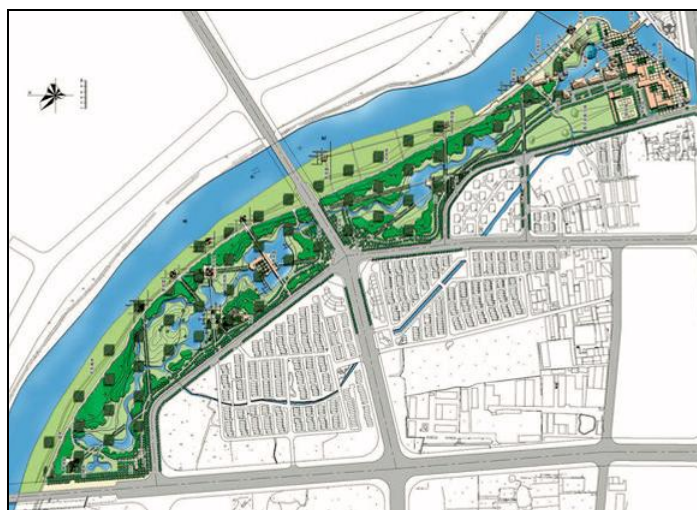
Více přírodě blízké využití bermy vzniklo v Číně na řece Yongning. Zde byla berma využita k rozvolnění koryta a diverzifikována tak, aby poskytla útočiště pro původní druhy. Park se skládá i z mokřadní oblasti, která je odolná vůči povodňovým vodám. Obrázek 23 znázorňuje schématické zobrazení provedené revitalizace.

Obrázek 23 - Schéma revitalizace bermy na řece Yongning
